Eni spa	Campo di GUENDALINA novembre 2023	Documento GEODCS_REL2023_GUE	Page - 1 - of 62
--	---------	--------------------------------------	---------------------------------	------------------

Campo di GUENDALINA

Aggiornamento al 31/12/2022

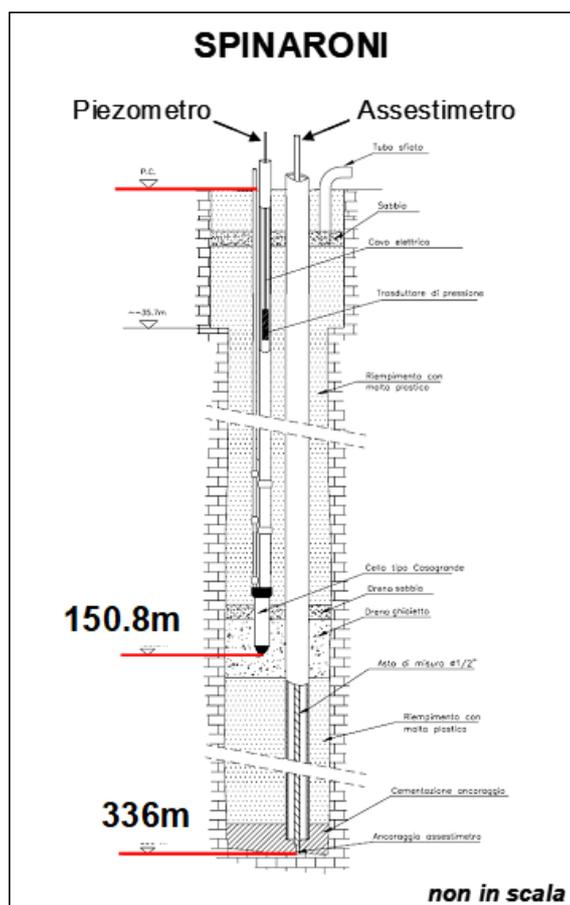
- assestimetro - quota bottom 336 m da p.c.
- piezometro a cella singola - quota cella 150.8 m da p.c.

Figura 6B - Schema della stazione *EPSU* di Spinaroni

Le attrezzature installate (Figura 6B) sono costituite principalmente da una verticale assestimetrica e da un piezometro, che sono stati messi in opera nel periodo 15 luglio 1997 - 20 settembre 1997. Il relativo sistema di misura è stato poi completato nel novembre 1997 e

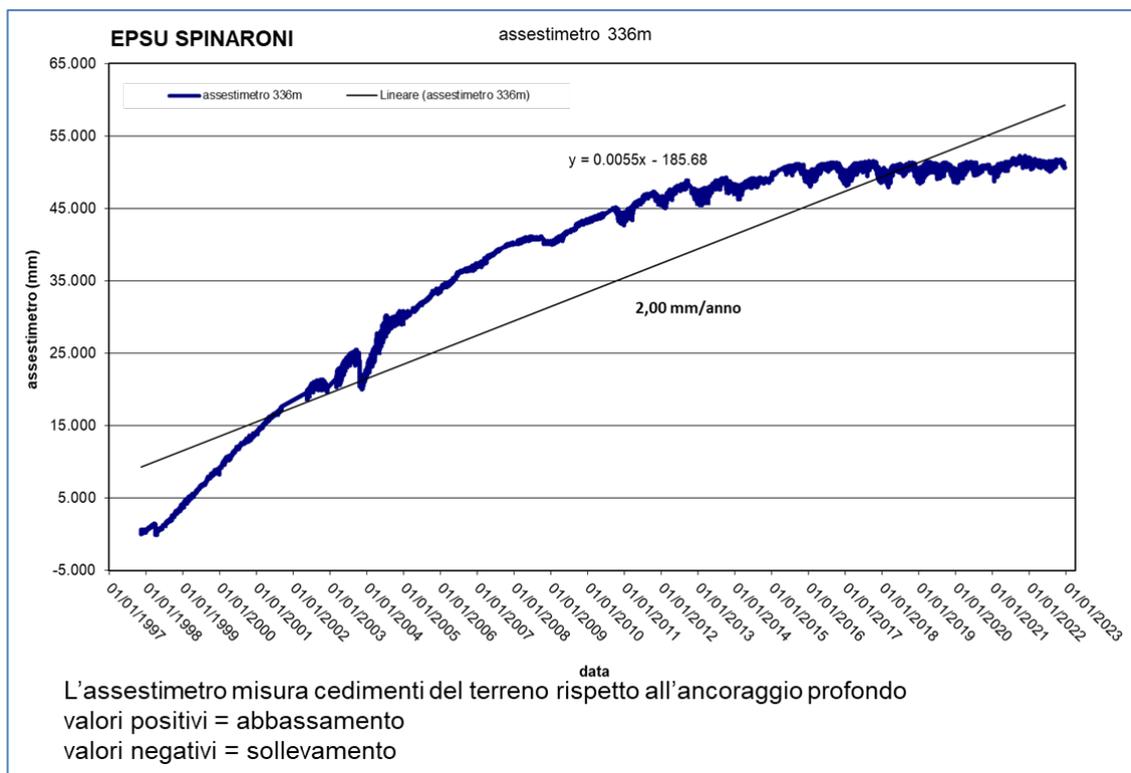
Figura 7B - Serie storica delle misure assestimetriche nella stazione EPSU di Spinaroni
