# COMUNE DI CROTTA D'ADDA

<b>Oggetto:</b>	<b>[ID: 10828] Procedura di Valutazione di Impatto Ambientale ai sensi dell'art.23 del D.Lgs 152/2006 relativa al "Impianto idroelettrico di Budriesse". Proponente: Società Edison S.p.A. - Trasmissione osservazioni</b>
-----------------	--

### **Analisi dello stato di fatto**

### **Problematiche idrauliche legate al progetto**

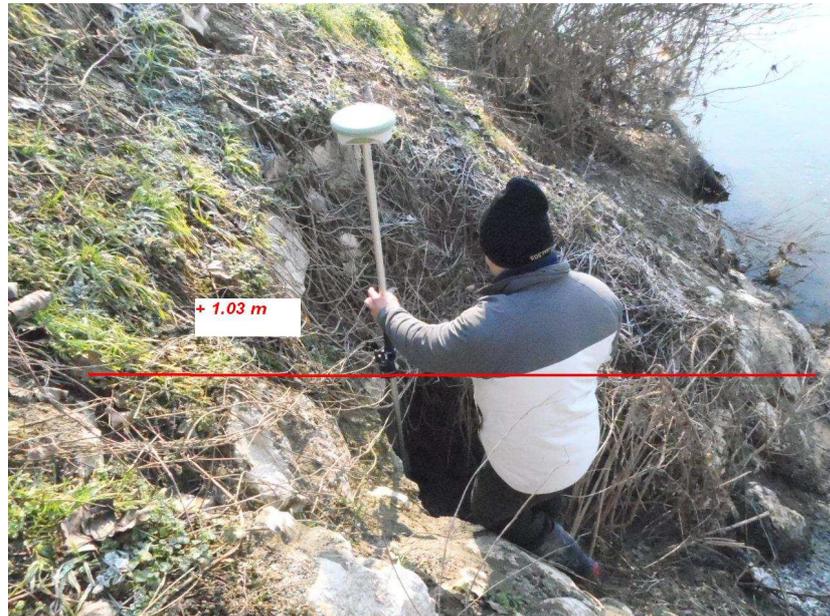
Foto 1

Dal rilievo effettuato si è notato che sicuramente la parte terminale del tubo di scarico del depuratore di Crotta d'Adda verrà completamente sommerso in modo permanente:

Quota scarico depuratore (rilevata):        34,47        m s.l.m.

Quota livello idrico in magra:                35,99        m s.l.m.

E' immediato osservare che la quota futura del pelo libero del fiume per effetto dello sbarramento, andrà a sommergere completamente il tubo di scarico delle acque trattate, in quanto il livello assoluto del fiume aumenterà di circa 1,5 ml secondo i dati del livello forniti, di circa ml 1,03 considerando il livello idrostatico a 35,50 (foto 1).

Ciò significa che le acque trattate dall'impianto non avranno possibilità di scaricare liberamente in Adda, in quanto parte della condotta sarà costantemente sotto battente; pertanto dovranno essere attuate modifiche alla parte finale dell'impianto per poter permettere lo scarico dei reflui trattati e lo scarico dovrà essere necessariamente modificato, per poter funzionare correttamente.

Si ritiene indispensabile affrontare tale problematica, verificando le quote dell'impianto di depurazione, con particolare riguardo allo scarico terminale ed esplicitata in tavole grafiche da sottoporre al gestore della rete idrica Padania Acque spa di Cremona.

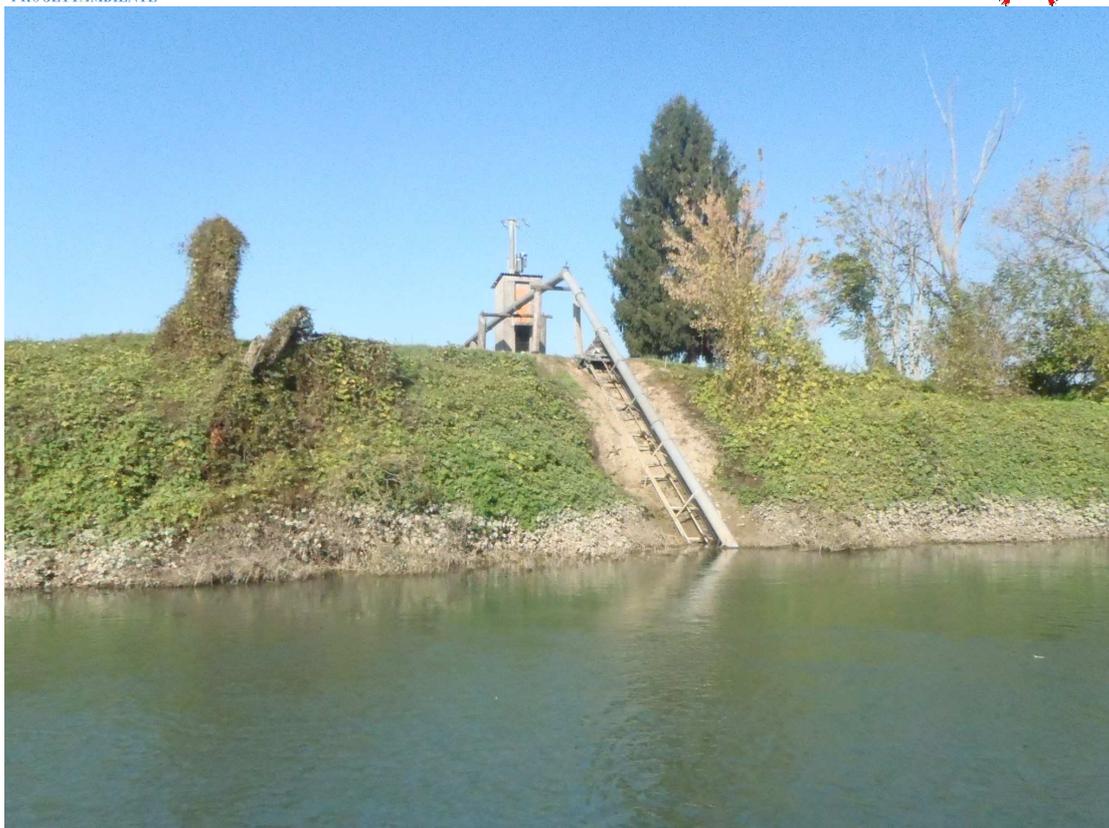
Oltre al depuratore, esistono anche alcuni manufatti per uso agricolo: lungo il corso del fiume, comprese nel tratto di sponda tra le sezioni 6 e 7, sono ubicate due turbine di proprietà privata per il sollevamento delle acque e che, nel momento in cui varierà la quota del pelo libero e conseguentemente le velocità della corrente, dovranno inevitabilmente essere adeguate alla nuova situazione, anche valutando eventuali problemi di interrimento della bocca di presa (Foto 2).

Foto 2 – Una delle turbine

Come per il punto precedente anche per questo aspetto senz'altro più marginale, ma non per questo da trascurare, non sono date soluzioni.

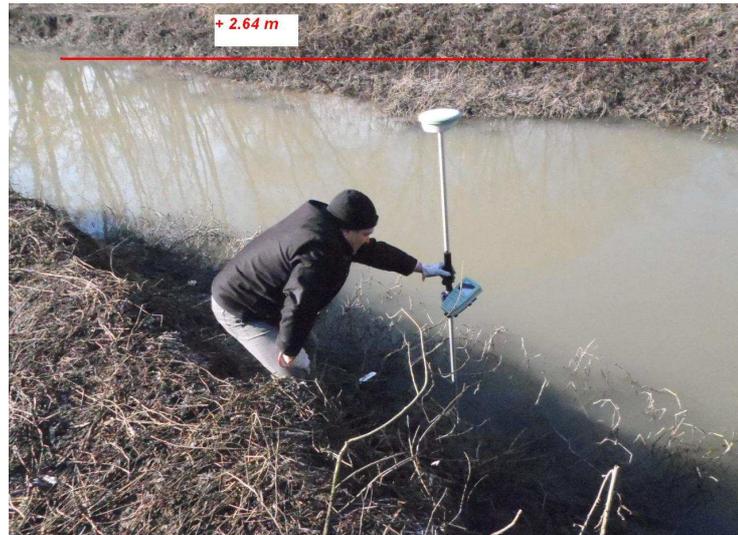
Foto 3

Inoltre deve essere valutato attentamente anche il fatto che l'innalzamento del pelo libero sommergerà tutte le difese in sassi oggi presenti a protezione dell'abitato di Crotta d'Adda, in particolare nei pressi della Cascina Belvedere alla quota di 33,30/33,50, (compresa la tubazione di scarico delle acque di colo) e dopo lo scarico del colo alla quota di 33,80, foce della Roggia Ferrarola sotto l'abitato del paese, in corrispondenza di Via Cavallatico.

La zona in questione fa parte del canale di scarico della roggia Ferrarola che passa a ridosso della zona di Via Cavallatico all'innesto di via Marconi: si tratta un'opera finanziata dalla Regione Lombardia alcuni anni fa, consistita nella realizzazione di due briglie posizionate nel greto allo scopo di aumentare il grado di stabilità delle scarpate e svolgere funzione di contrafforte al piede della scarpata.

Per effetto del rigurgito del fiume si verificherà un innalzamento significativo del livello dell'acqua che varierà di circa 2,6 metri in corrispondenza dello sbocco in Adda (foto 3).

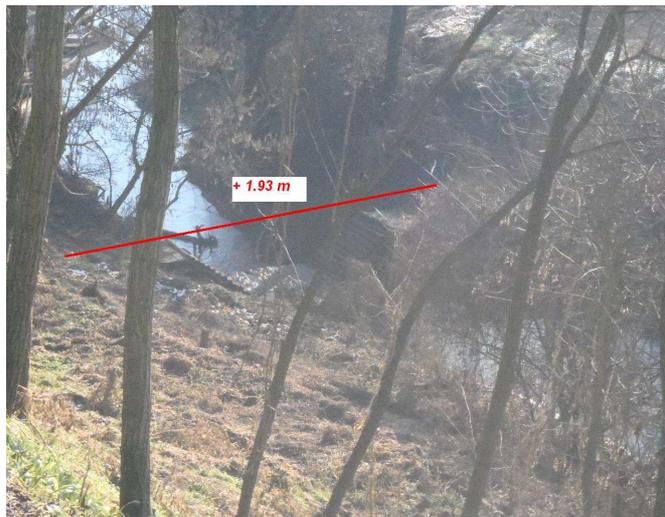
Foto 4

Risalendo verso monte il livello diminuirà gradualmente con quote di circa 1,9 metri sulla prima briglia in legno (foto 4) e circa 1,8 metri sulla seconda (foto 5).

L'importanza che rivestono tali manufatti (che in fase di costruzione furono autorizzati dallo stesso Ministero), è dimostrata anche dal fatto che la Regione Lombardia ha finanziato nel 2015 la risistemazione delle briglie che nell'evento di piena dell'autunno 2014 hanno visto la creazione di alcuni by-pass preferenziali sui fianchi: non sembra opportuno che l'opera su cui si investono ulteriori risorse venga sommersa e resa di fatto inutile, se non potenzialmente pericolosa per eventuali distacchi e marcescenze. Evidentemente la funzione idraulica delle opere esistenti sarà irrimediabilmente compromessa a seguito di tale innalzamento.

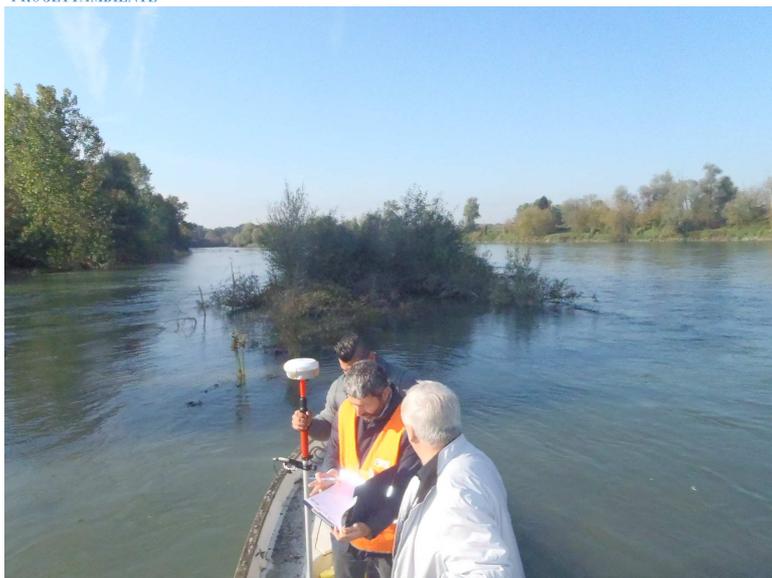
**Isola nord** (più piccola di lunghezza rilevata di ml 21 – Foto 6) distante km 2,15 dalla traversa.

Quota parte sabbiosa:	33,36	m s.l.m.
Quota sommità:	33,93	m s.l.m.
Quota livello idrico a centrale eseguita:	35,96	m s.l.m.

Foto 6 – Isola nord

L'innalzamento del livello idrico del fiume sarà di circa 2,0 ml e pertanto tutta l'isola sarà sommersa.

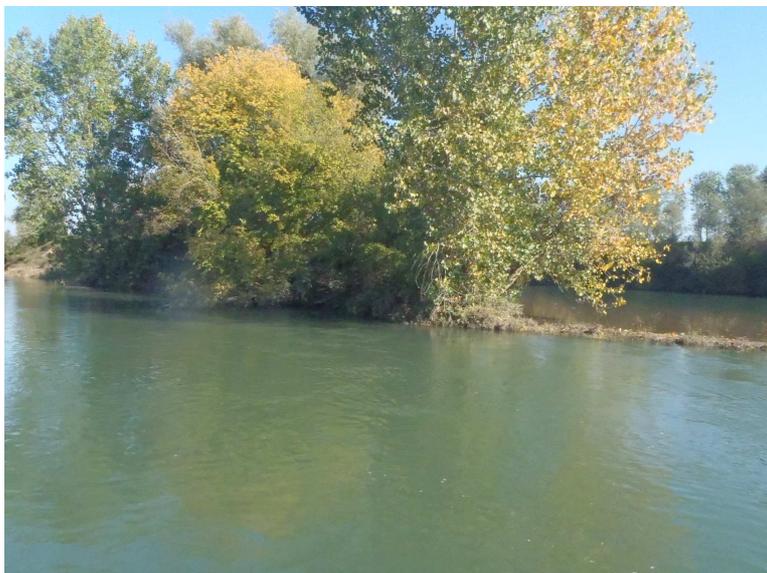
**Isola sud** (più grande di lunghezza rilevata di ml 210 – Foto 7 nella pagina seguente) distante km 0,9 dalla traversa.

Quota parte sabbiosa nord:	32,96	m s.l.m.
Quota sommità:	38,30	m s.l.m.
Quota parte sabbiosa sud:	32,85	m s.l.m.
Quota livello idrico a centrale eseguita:	35,94	m s.l.m.

Foto 7 – Isola a sud

L'innalzamento del livello idrico del fiume in questo punto sarà di circa 2,8 ml e pertanto l'isola sarà sommersa per oltre il 50%, restando emersi solo ml 2,60.

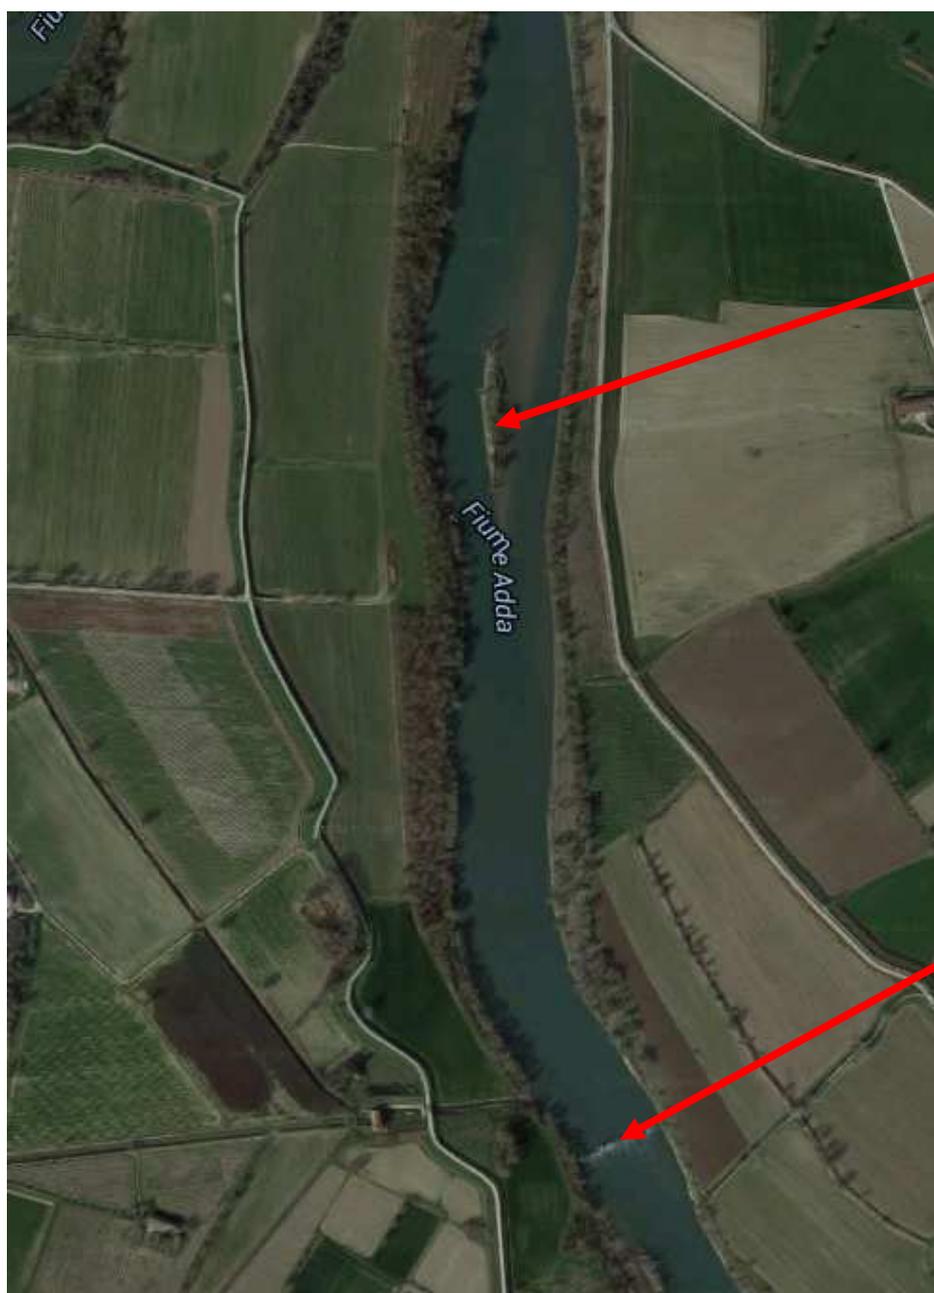
Lungo il percorso che verrà interessato dalla modifica permanente del livello del pelo libero, necessario per il corretto funzionamento dell'impianto, sono presenti due grandi isole al centro dell'alveo che inevitabilmente verranno sommerse dall'acqua del nuovo invaso (la più grande, presente da tempo immemorabile, è ben visibile nella foto area sotto riportata e dista circa un chilometro dalla traversa).

ISOLA  
GRANDE

TRAVERSA

Restano aperte tutte le problematiche già esposte nel punto precedente per quanto riguarda la moria delle essenze arboree ed il loro trascinarsi a valle.

Trattandosi di isole con superfici abbastanza consistenti, ci si chiede come possa essere affrontata una tale problematica, soprattutto per quanto riguarda la presenza ed il trasporto di eventuali detriti che andranno ad appoggiarsi alla traversa di sbarramento.
