T4 TRAFORO AUTOSTRADALE DEL FREJUS

DEPOSITO DI ROCCE DI SCAVO PROVENIENTI
 DAL TUNNEL DI SICUREZZA DEL TRAFORO
 AUTOSTRADALE DEL FREJUS IN LOCALITA'
 "SAGNE EX CANTIERE SINTEX" IN
 COMUNE DI SALBERTRAND

PROGETTO DEFINITIVO

Piano di utilizzo dei
 materiali di scavo

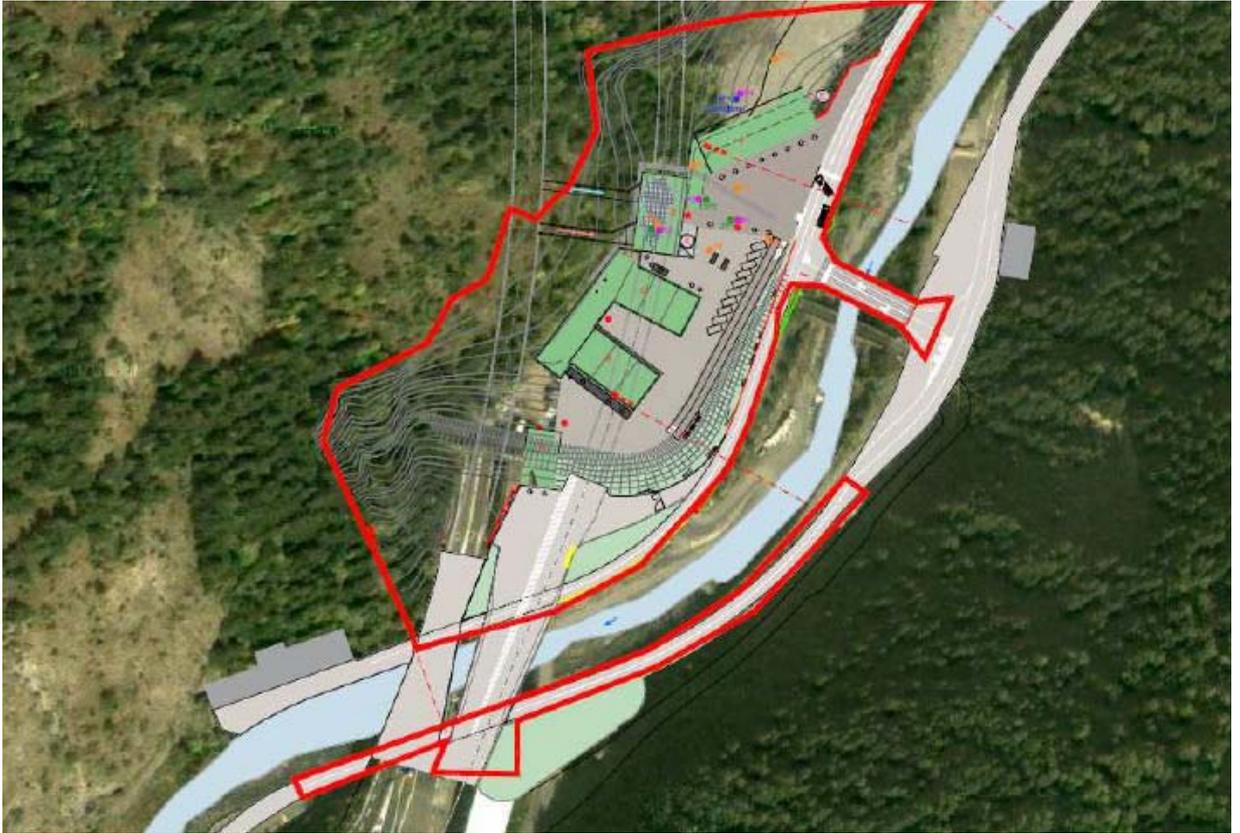
Sito di Produzione con area interessata dagli scavi e dai successivi riporti

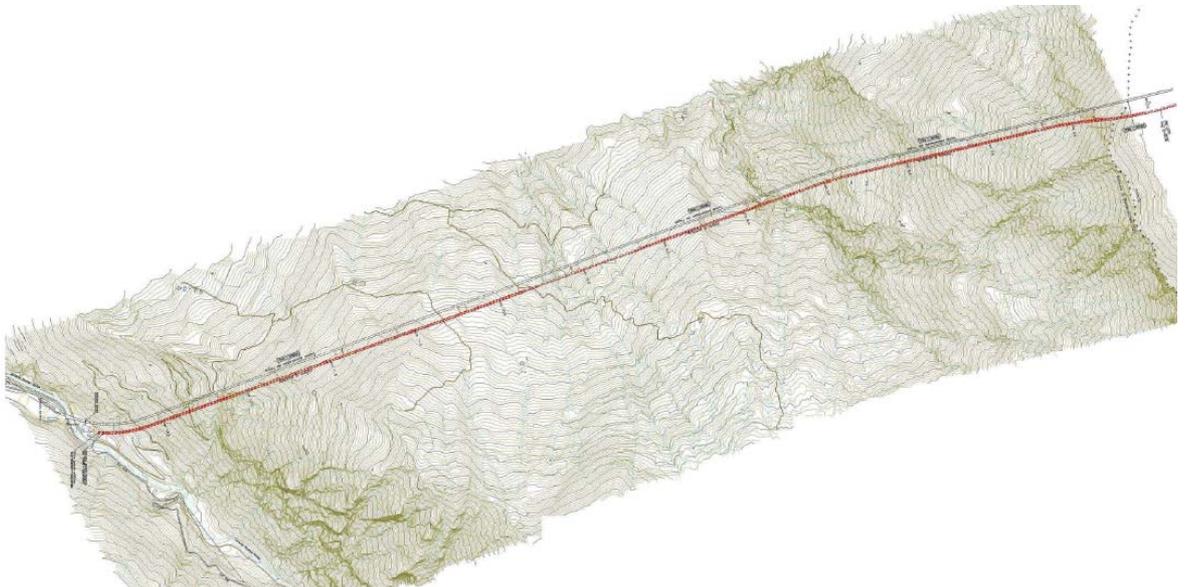
Corografia del tracciato della nuova galleria (in rosso)

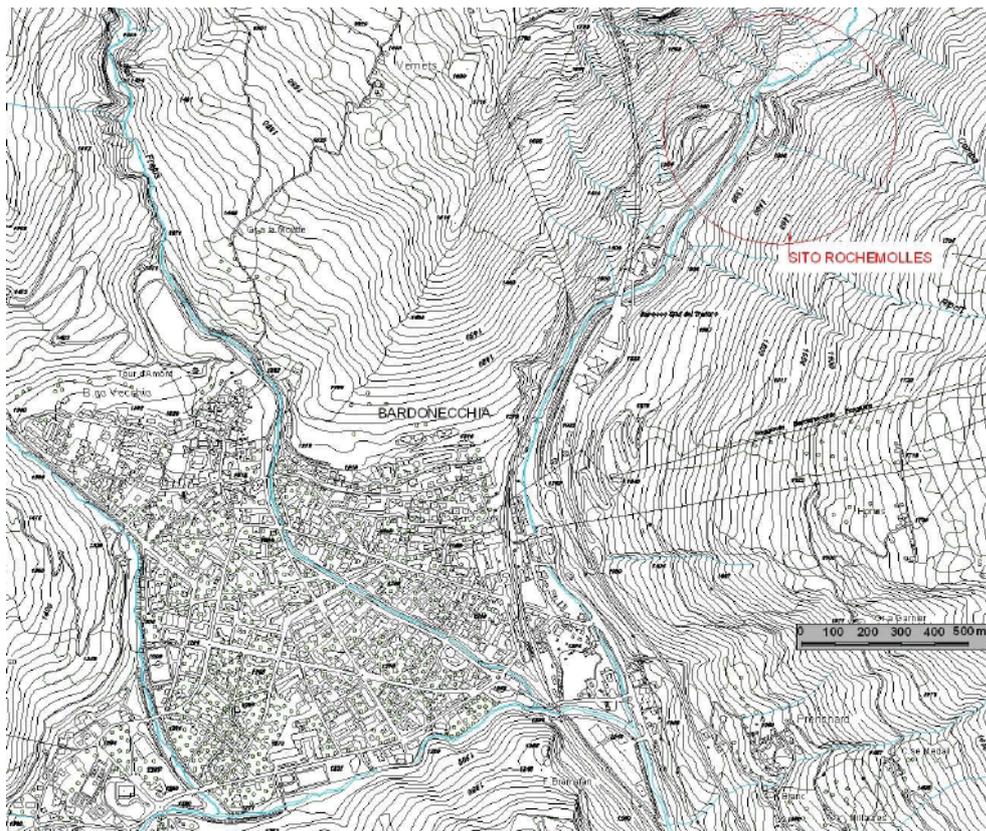
Sito di utilizzo n° 1 (Rochemolles)

- Rochemolles: realizzazione di alcuni interventi infrastrutturali per il miglioramento del tracciato e messa in sicurezza della strada provinciale Bardonecchia-Rochemolles, attraverso il rimodellamento morfologico del versante nel tratto iniziale del tracciato, il consolidamento della strada esistente nel tratto successivo fino alla frazione Les Issard e la messa in sicurezza del versante soprastante attraverso interventi di consolidamento puntuale e di regimazione idraulica diffusa;

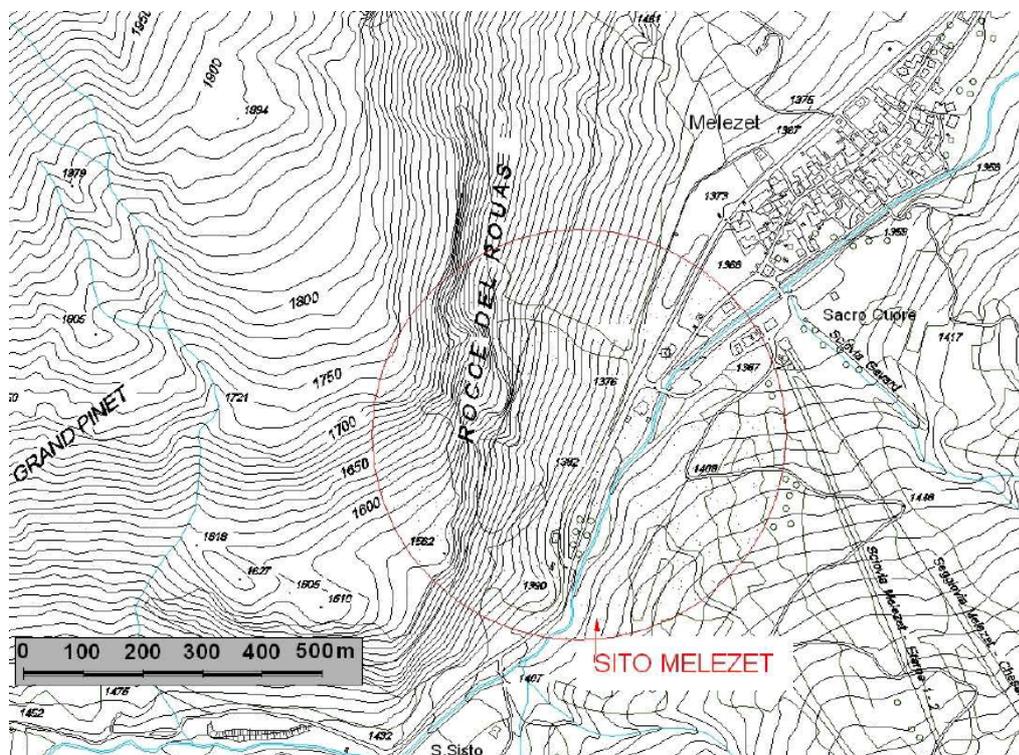
Sito di utilizzo n° 2 (Melezet)

- Melezet: la realizzazione di un vallo paramassi in località Sacro Cuore della frazione Melezet, in comune di Bardonecchia (TO), ha la funzione di proteggere gli insediamenti abitativi e le infrastrutture esistenti (Strada Provinciale n. 216) dal rischio di frane di crollo dal versante montano soprastante, nonché di restituire alla destinazione urbanistica prevista dal PRGC (residenziale) un'area su cui è attualmente preclusa

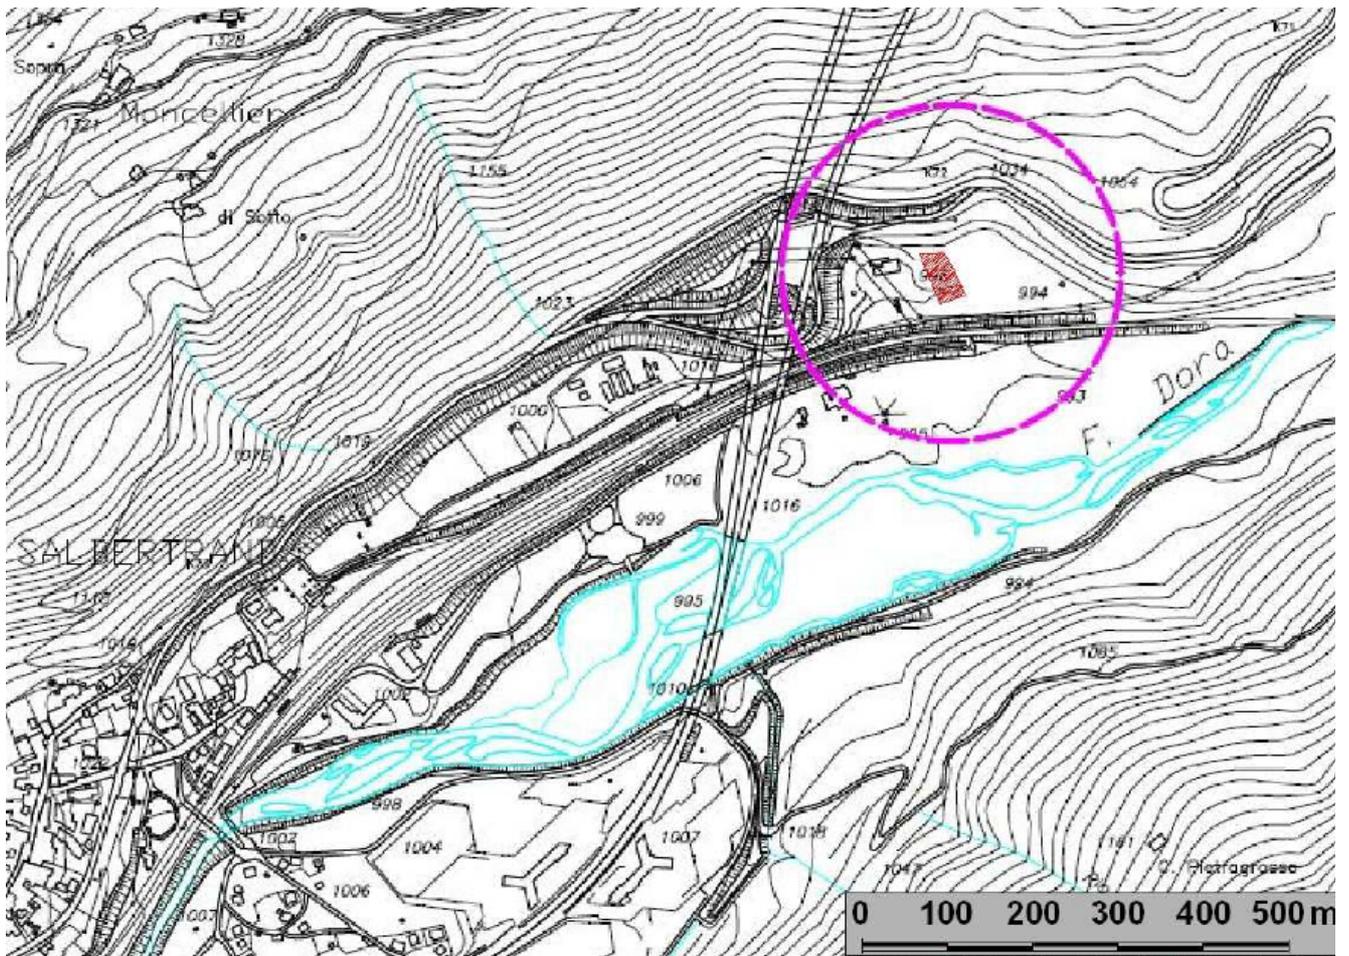
Sito di utilizzo n° 3 (Salbertrand)

- Salbertrand: sistemazione di un'area degradata, da riqualificare con il riempimento delle rocce da scavo provenienti dagli interventi della galleria e successivo recupero ambientale;

- sito di utilizzo n.3 (Salbertrand): il sito si presenta attualmente come un'area degradata, da riqualificare con il riempimento delle rocce da scavo provenienti dagli interventi della galleria e successivo recupero ambientale; in analogia con le aree attigue risulta di proprietà dell'ANAS; prima della realizzazione della ferrovia e della costruzione dell'autostrada il sito costituiva una piana alluvionale del fiume Dora; successivamente ha con buona probabilità costituito un zona di cantiere per la realizzazione dell'autostrada.

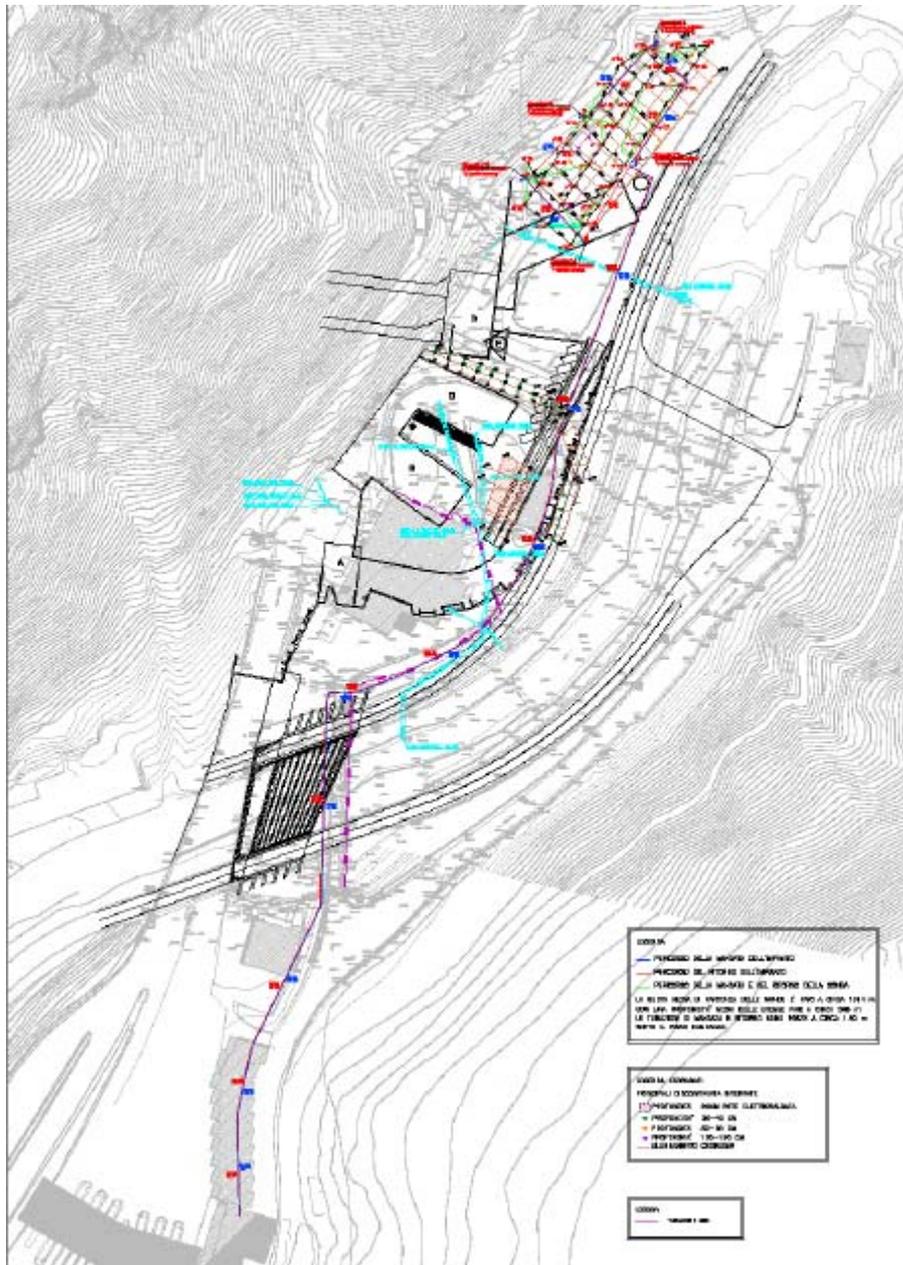
Sottoservizi esistenti presso l'imbocco della galleria lato Italia

Di seguito è riportata la planimetria dei sottoservizi esistenti, riguardanti ovviamente il solo piazzale. Per quanto riguarda invece i nuovi impianti previsti sia all'interno del piazzale, sia all'interno della galleria, si rimanda alle tavole progettuali dei sottoservizi.

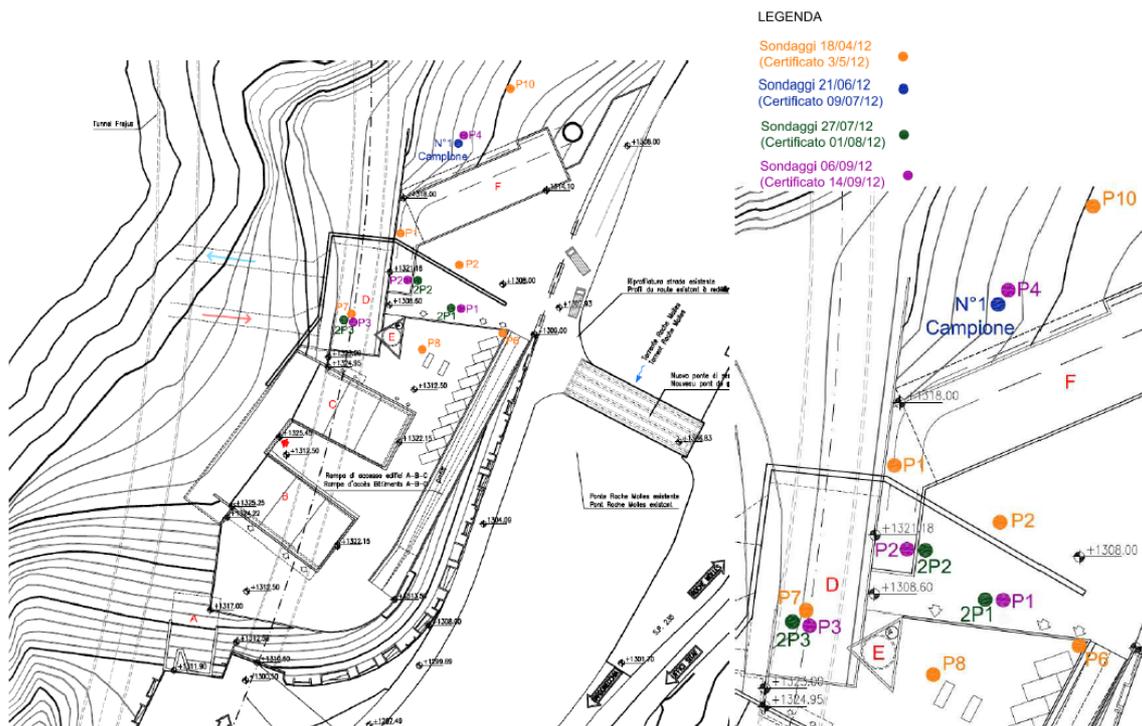
Punti di campionamento indagini effettuate

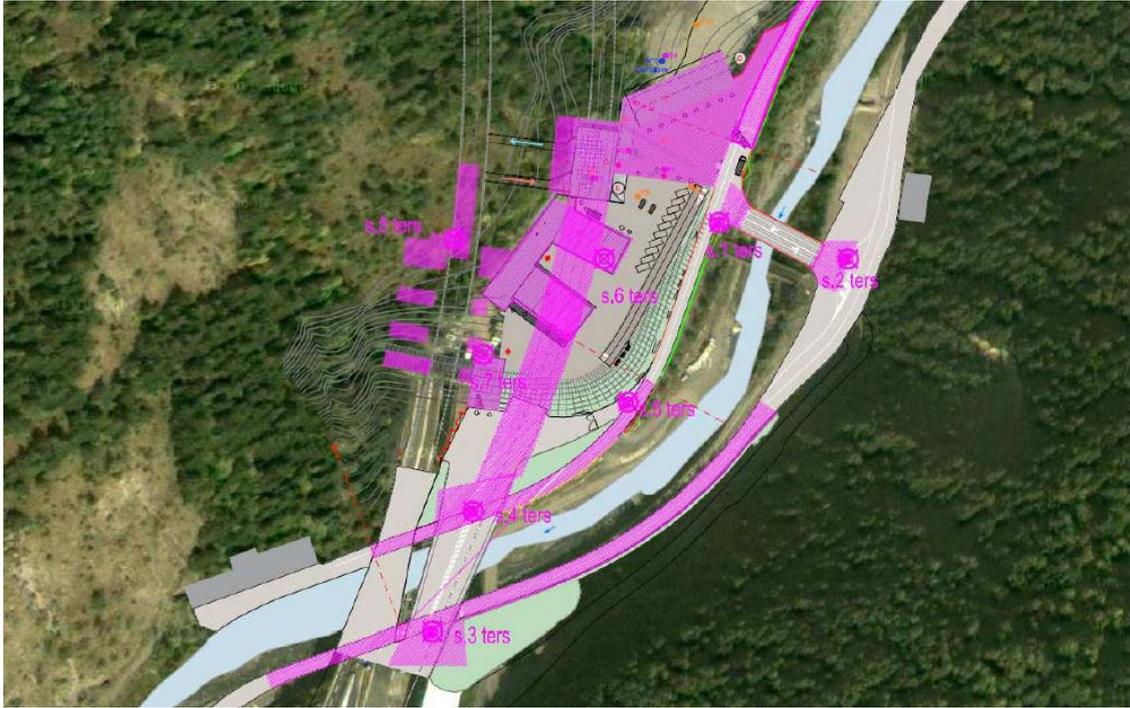
Nuovi punti di campionamento per integrazioni analisi di interesse (in viola l'area complessiva adeguata di scavo)

Pertanto, nonostante sia già stata effettuata una caratterizzazione del materiale relativamente all'imbocco della galleria (parte al di sotto del piazzale), è necessario prevedere una serie di campionamenti in corso d'opera che vadano ad indagare la parte di galleria inaccessibile prima della realizzazione dello scavo (parte di galleria in roccia), nonché l'adeguamento dell'area interessata dalle opere esterne.

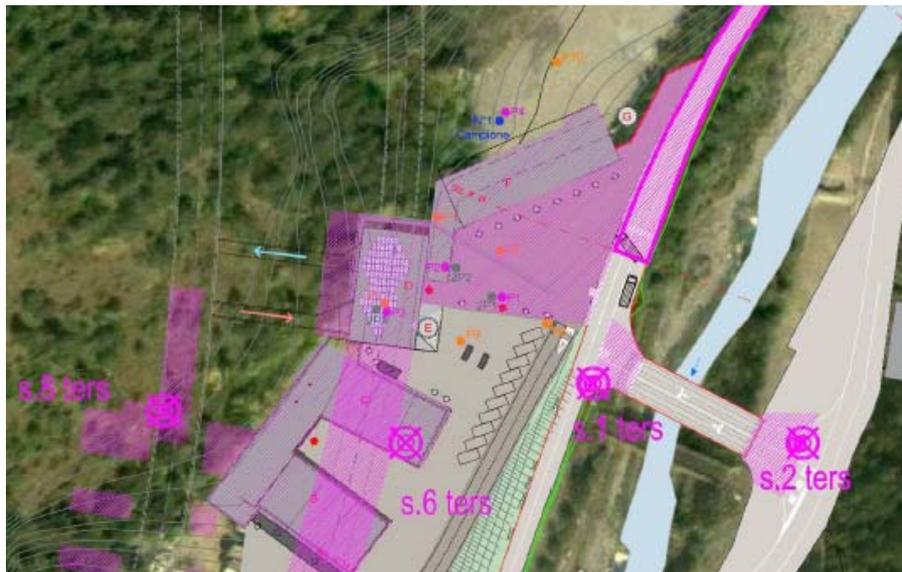
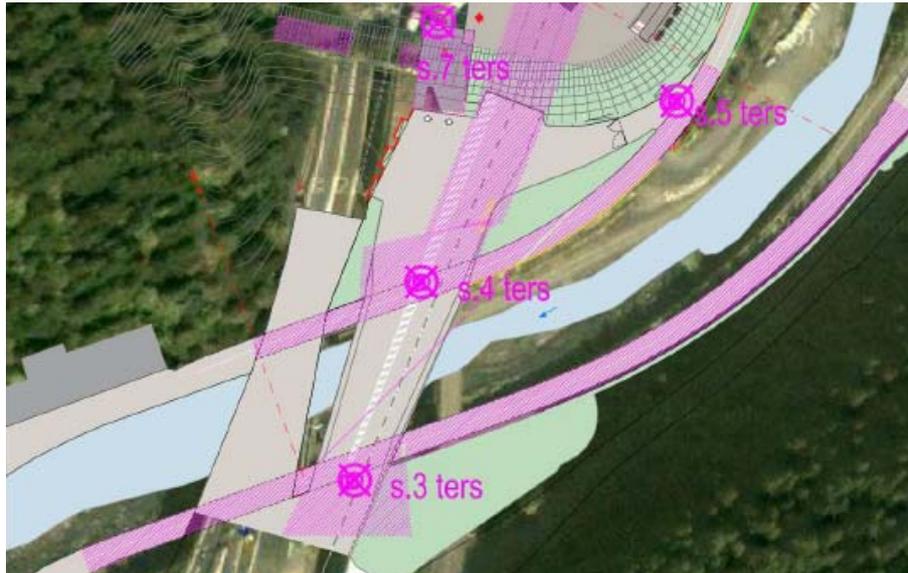
Particolare posizione nuovi punti di indagine (in viola l'area complessiva adeguata di scavo)
