## INTERVENTI DI RIMODELLAMENTO MORFOLOGICO E MESSA IN SICUREZZA DEL VERSANTE IN COMUNE DI BARDONECCHIA

### PROGETTO DEFINITIVO Sito Rochemolles

**SITO ROCHEMOLLES  
Variante Strada Provinciale 235**

**RELAZIONE GEOLOGICA E FORESTALE  
EX L.R. 45/89**

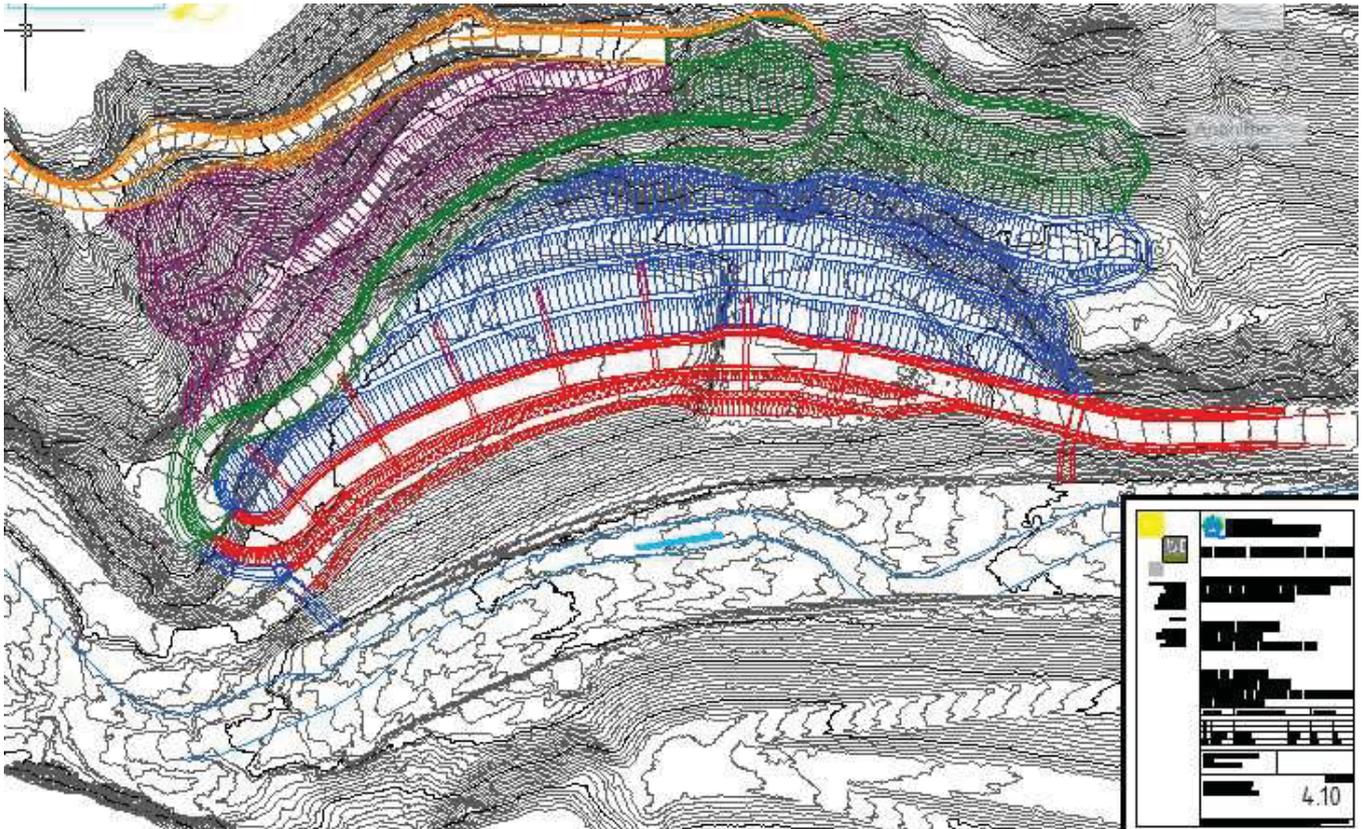
Estratto tav. 4.10

Lotto 5 - Successivamente si procederà alla realizzazione dell'ultimo tratto di nuova strada dal secondo tornante a fine intervento. In questa fase sarà percorribile la pista provvisoria precedentemente realizzata che poi sarà smantellata, una volta completato l'ultimo tratto di strada.

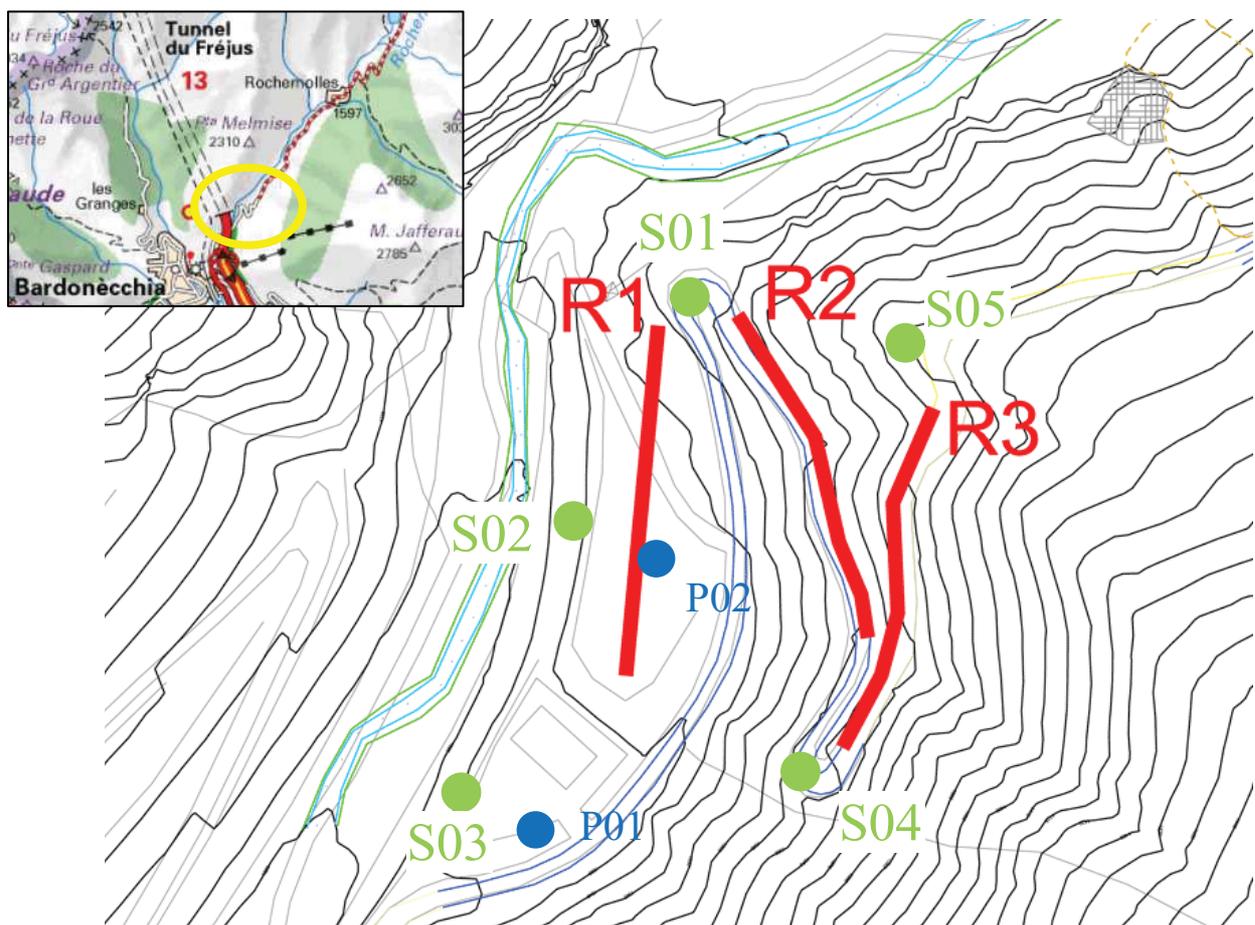
Ubicazione degli stendimenti geofisici eseguiti (R1, R2, R3), dei sondaggi geognostici (S01, S02, S03, S04, S05), e dei pozzetti esplorativi (P01 e P02). Il sito è inquadrato geograficamente nel riquadro in alto a sinistra.

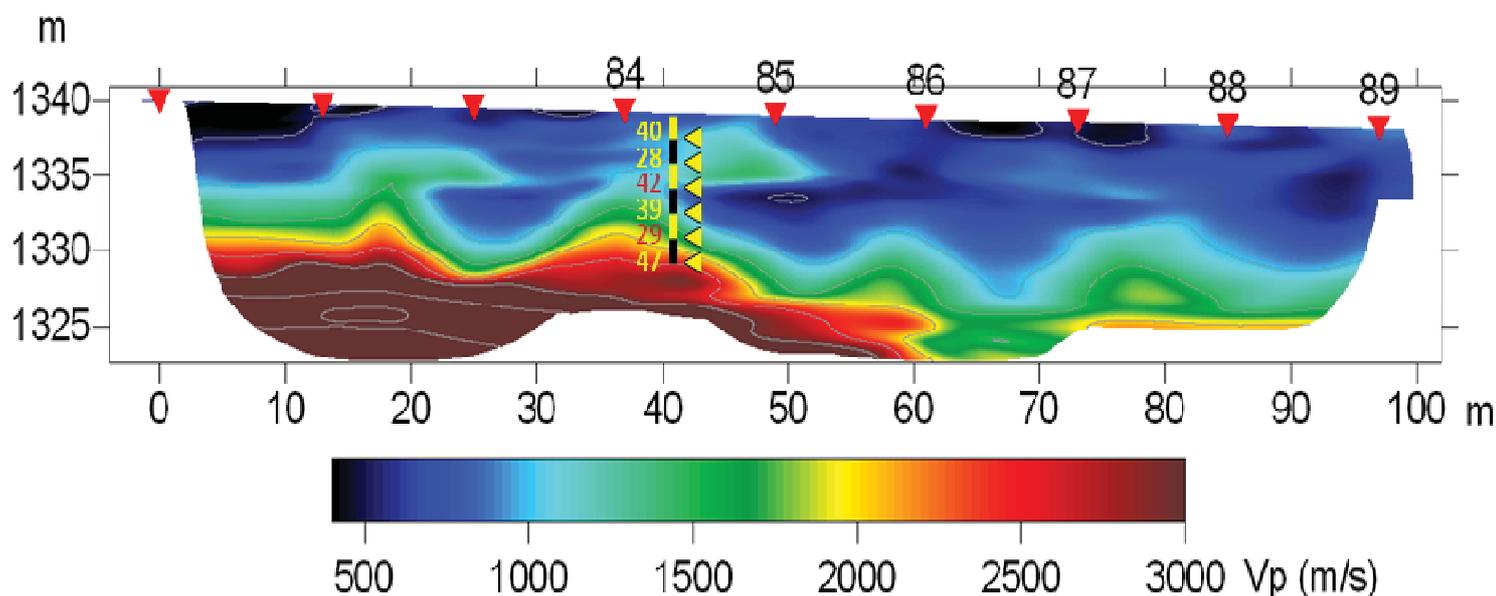
Sezione tomografica di velocità delle onde P con indicazione dei risultati della prova SPT.

Come è possibile notare, dal punto di vista geofisico, le tomografie mostrano come il substrato appaia visibile a inizio linea ( $V_p > 2500$  m/s), alla profondità di circa 10 m. Per progressive maggiori, il substrato si approfondisce, raggiungendo il limite inferiore della sezione (15 m) a progressiva 70 m. A fine sezione non è più distinguibile, probabilmente perchè oltre la massima profondità di indagine.

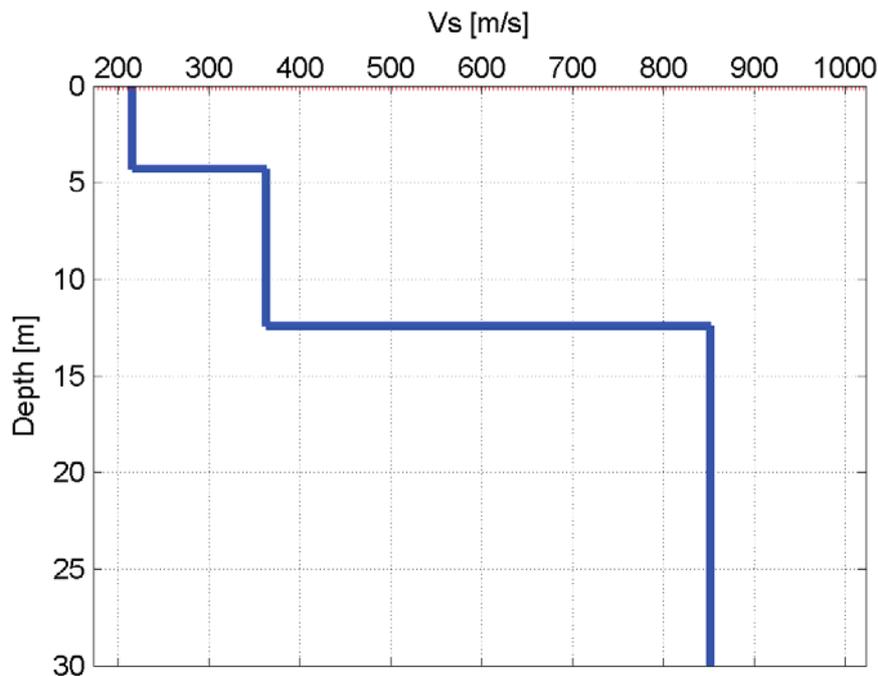
*Profilo stratigrafico di Vs (profondità da piano campagna).*

Sulla base dei rilievi, si individuano due strati superficiali che descrivono il materiale di riporto costituente il piazzale (Vs compresa tra 200 e 350 m/s).

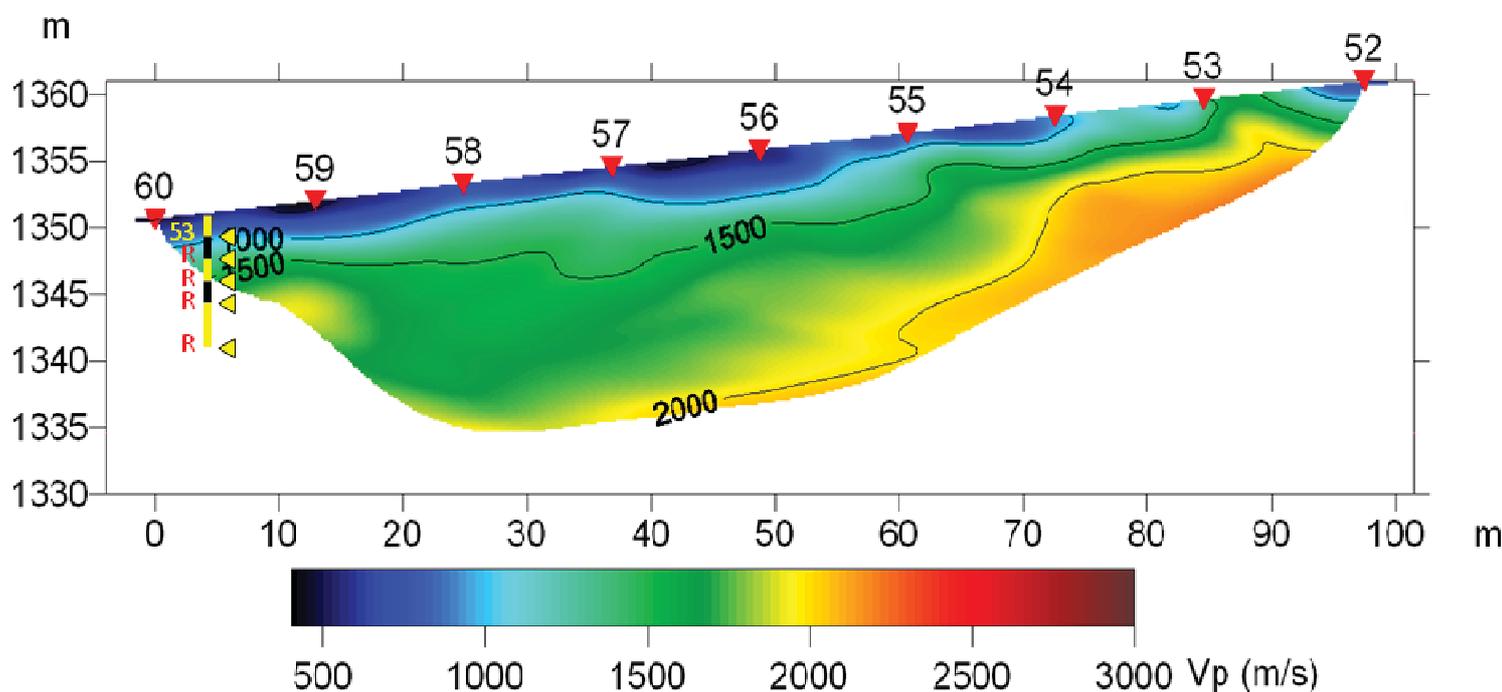
Sezione tomografica di velocità delle onde P con indicazione dei risultati della prova SPT.

Come è possibile notare, dal punto di vista geofisico, le tomografie presentano un risultato non omogeneo e si osserva un incremento della velocità in profondità all'aumentare delle progressive.

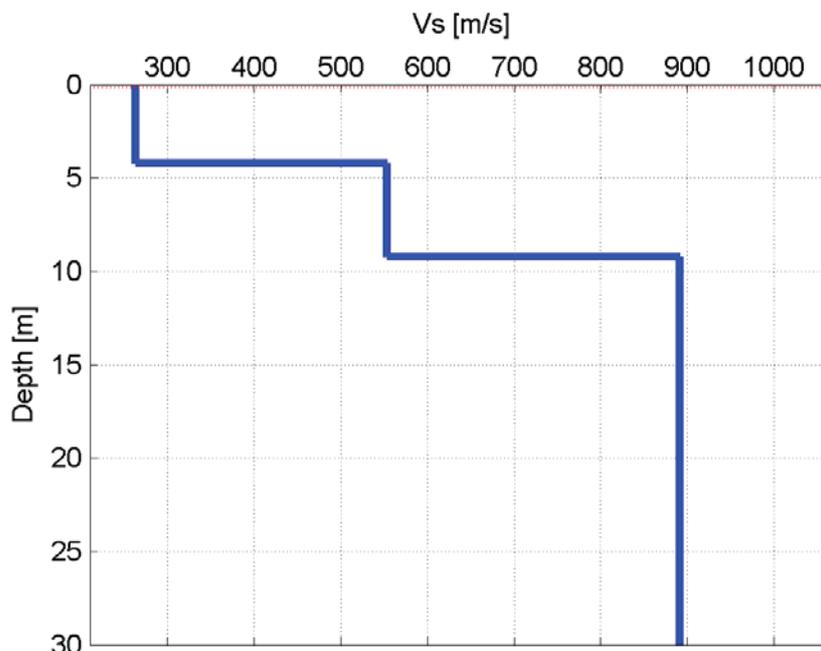
Profilo stratigrafico di Vs (profondità da piano campagna).

Sulla base dei risultati ottenuti, la prova per onde superficiali è di buona qualità con un valore di misfit contenuto.

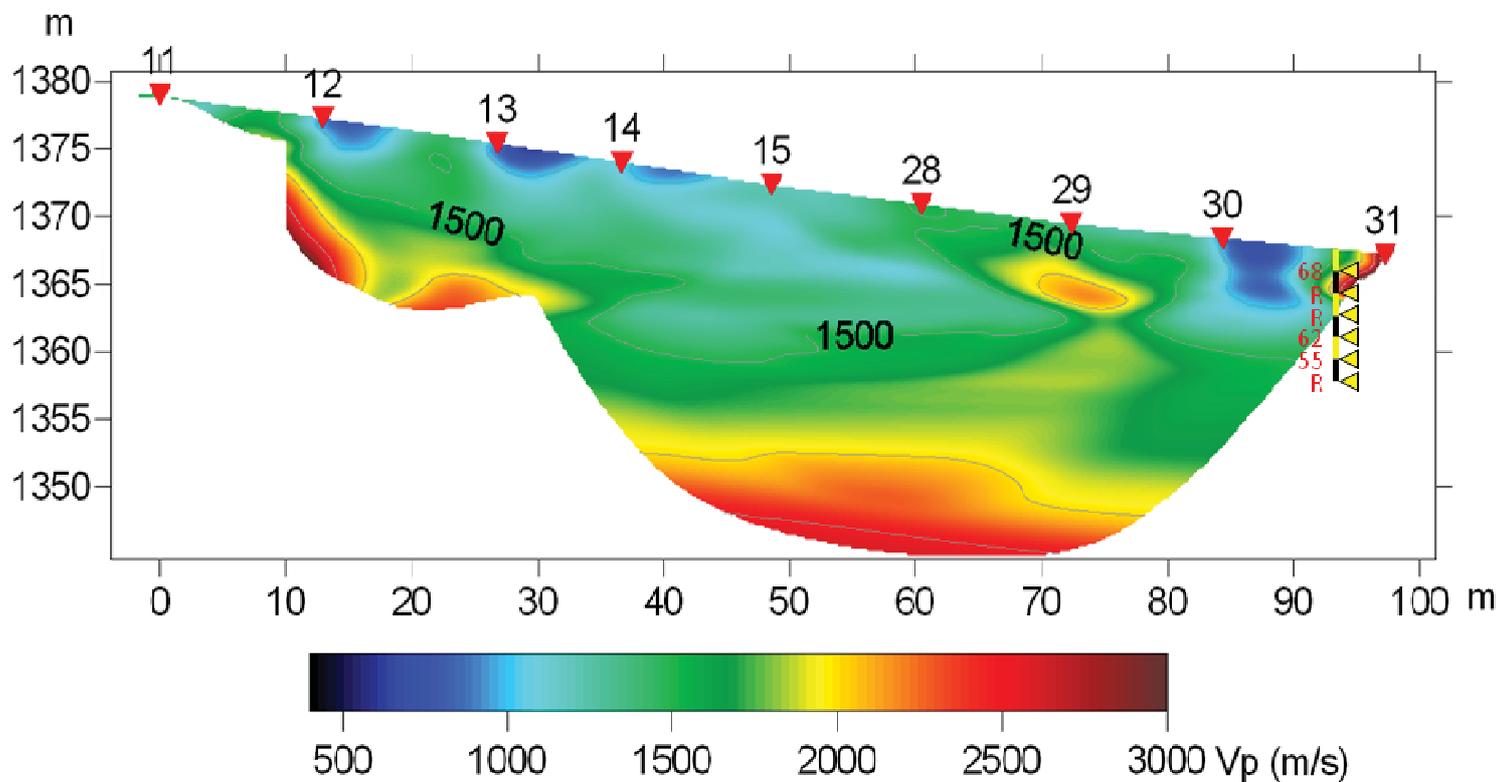
Sezione tomografica di velocità delle onde P con indicazione dei risultati della prova SPT.

Come è possibile notare, dal punto di vista geofisico, le tomografie realizzate hanno risentito fortemente della tortuosità della sede stradale, che ha obbligato l'esecuzione di un tracciato di misura non rettilineo; inoltre la presenza del muro di valle tra le progressive 48 e 88 m è probabilmente causa dell'artefatto di progressiva 70-75 m con  $V_p$  di circa 2200 m/s.

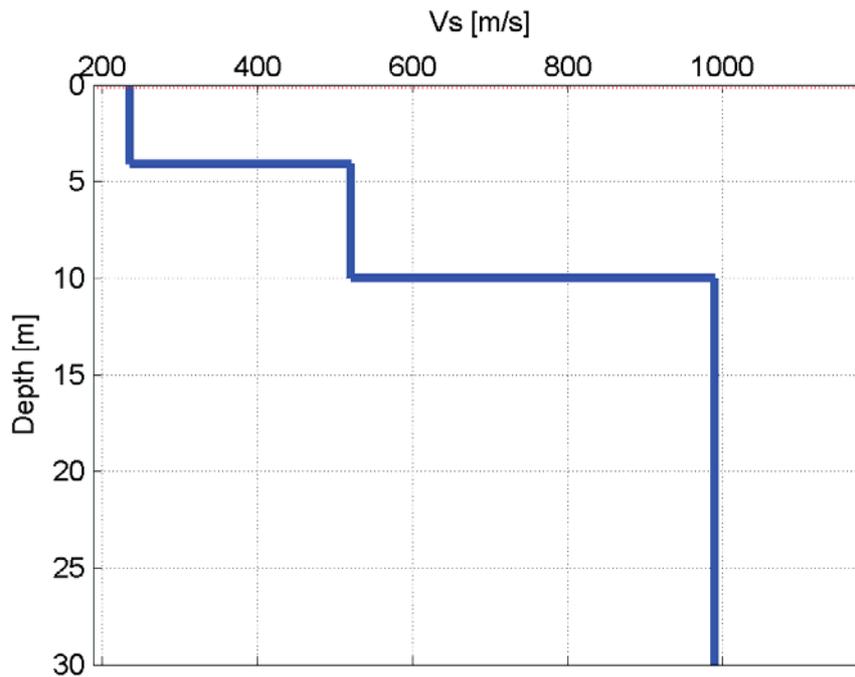
Profilo stratigrafico di Vs (profondità da piano campagna).

Analogamente alle tomografie, la prova appare di scarsa qualità, con forti variazioni laterali e misfit abbastanza elevato.

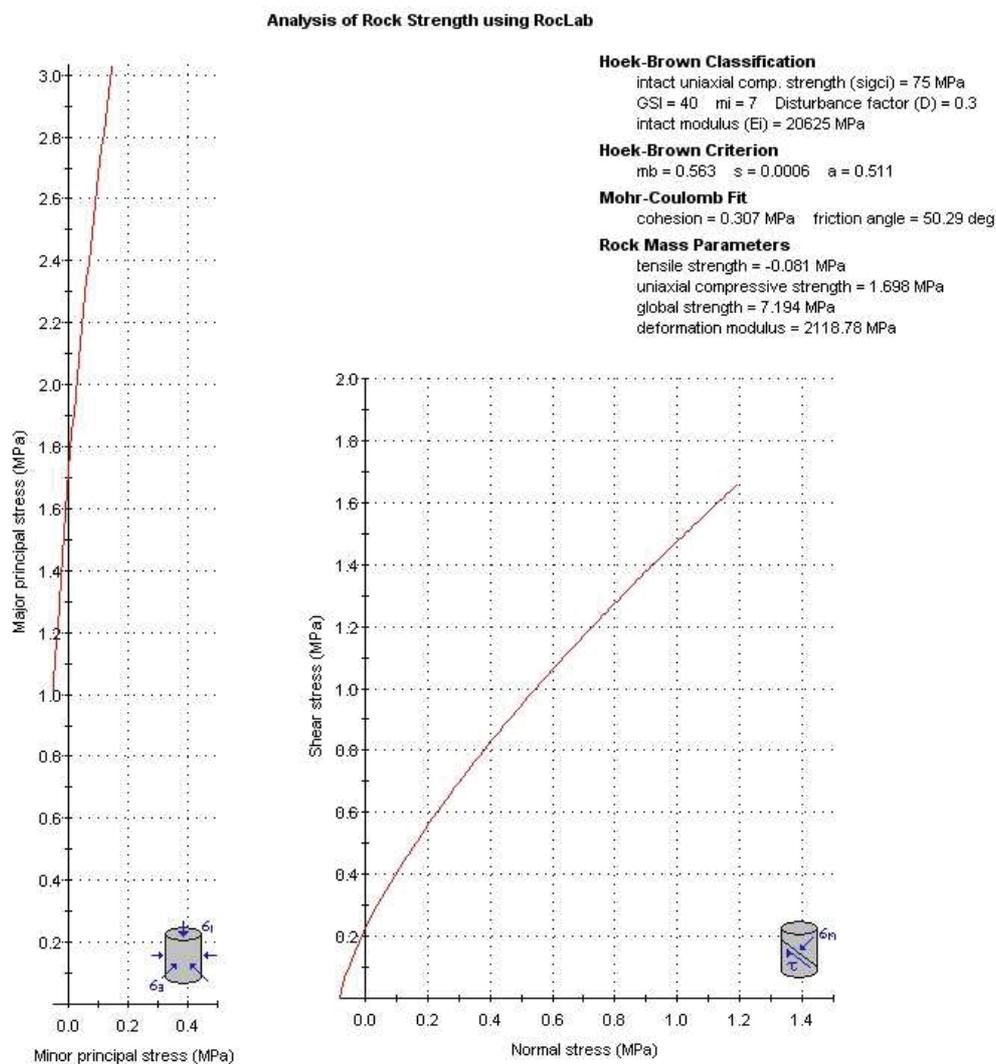
Figura 1. Interfaccia del software RocLab utilizzato per l'applicazione del criterio di Rottura di Hoek & Brown (2002) alle Unità B

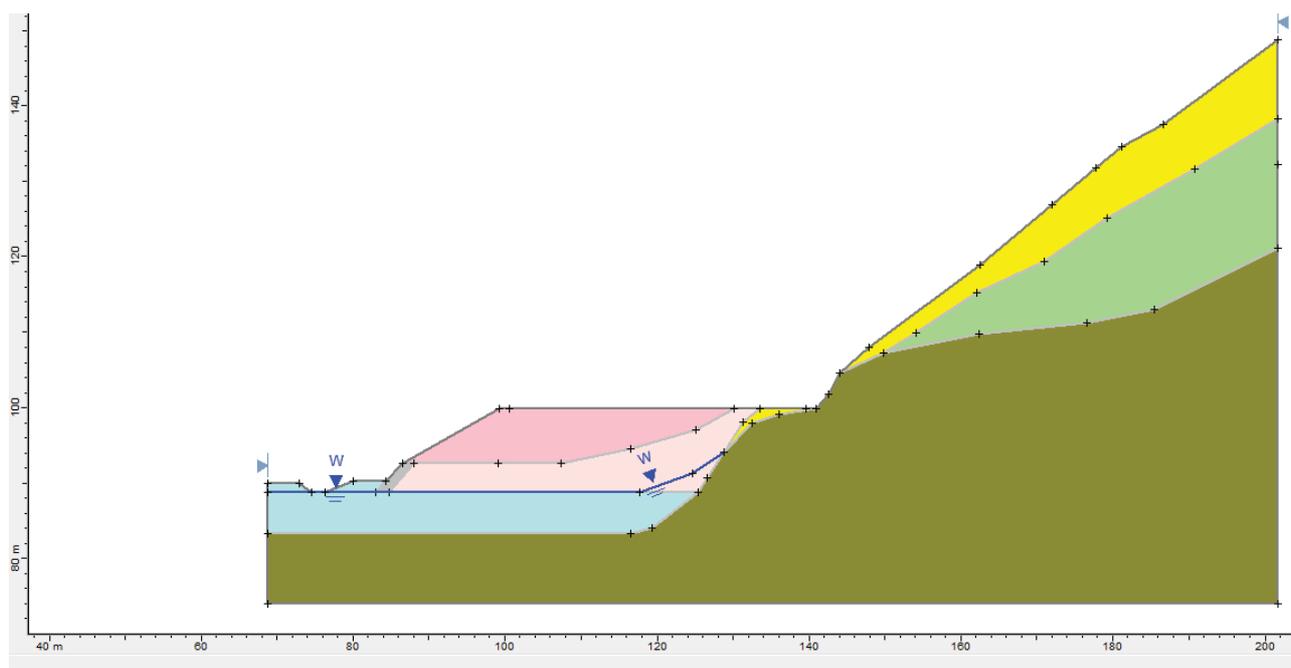
Fig.1 - Modello geologico della situazione attuale sez. 7

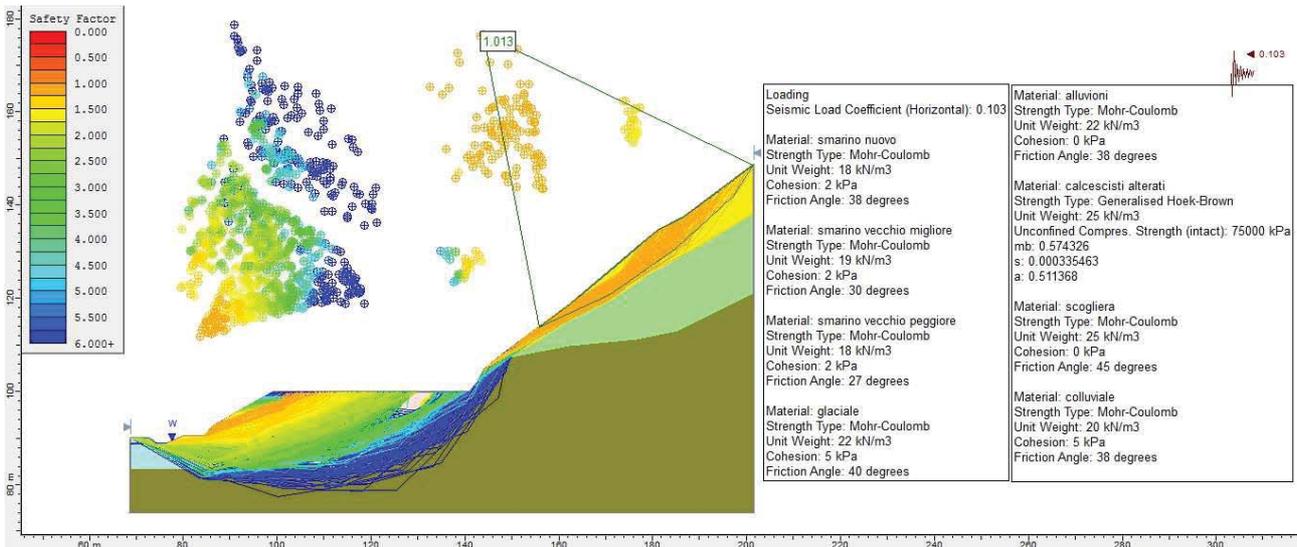
Sulla base di questo modello è stata eseguita una verifica di stabilità, al fine di individuare essenzialmente la situazione di equilibrio limite. In questa simulazione, si è tenuto debitamente in conto della spinta sismica, come previsto dalla normativa, e della presenza di una falda così come osservata nelle indagini messe a disposizione. A seguito di un processo “trial and error”, sono stati definiti i parametri riportati in fig.2 ed utilizzati per le successive verifiche sullo stato di progetto.

Fig. 2 – Situazione all’equilibrio limite sez. 7

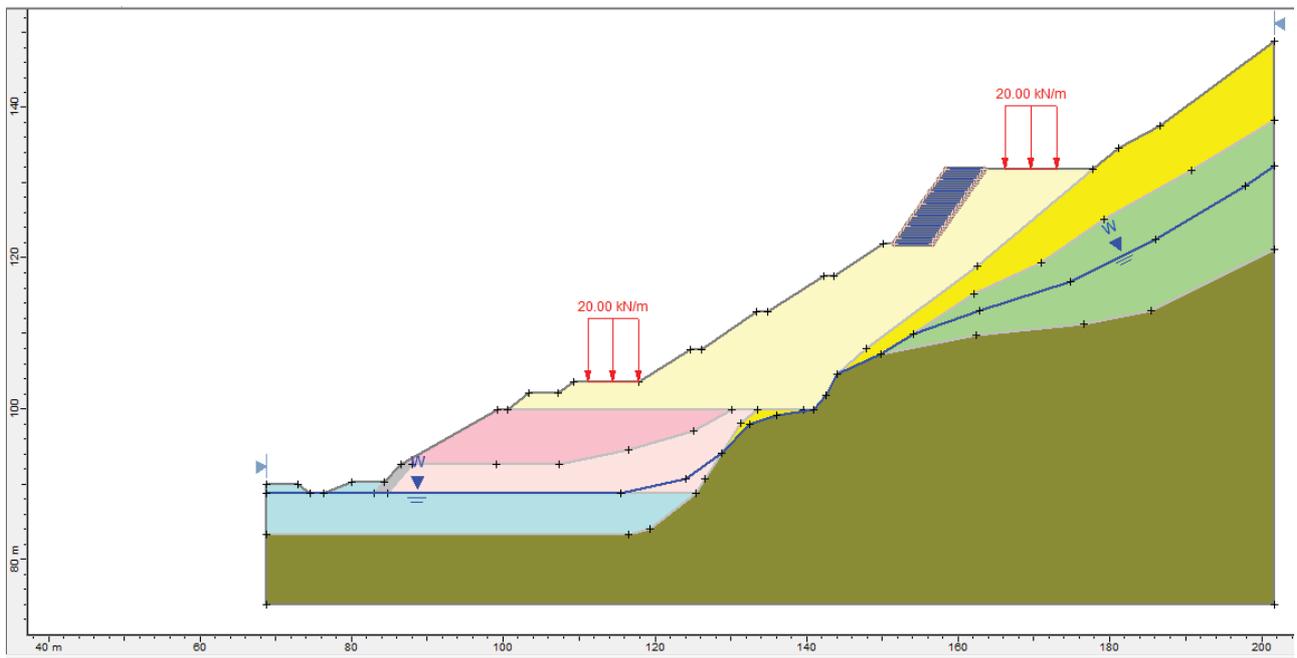
Sulla base del modello geologico-tecnico precedente, si è ipotizzata la realizzazione di un deposito di terreno lungo il versante presente, costituito da un materiale con caratteristiche geotecniche dedotte da prove di laboratorio eseguite sul materiale di smarino. Il modello geologico è riportato in fig. 3.

Fig. 3 - Modello geologico di progetto sez. 7

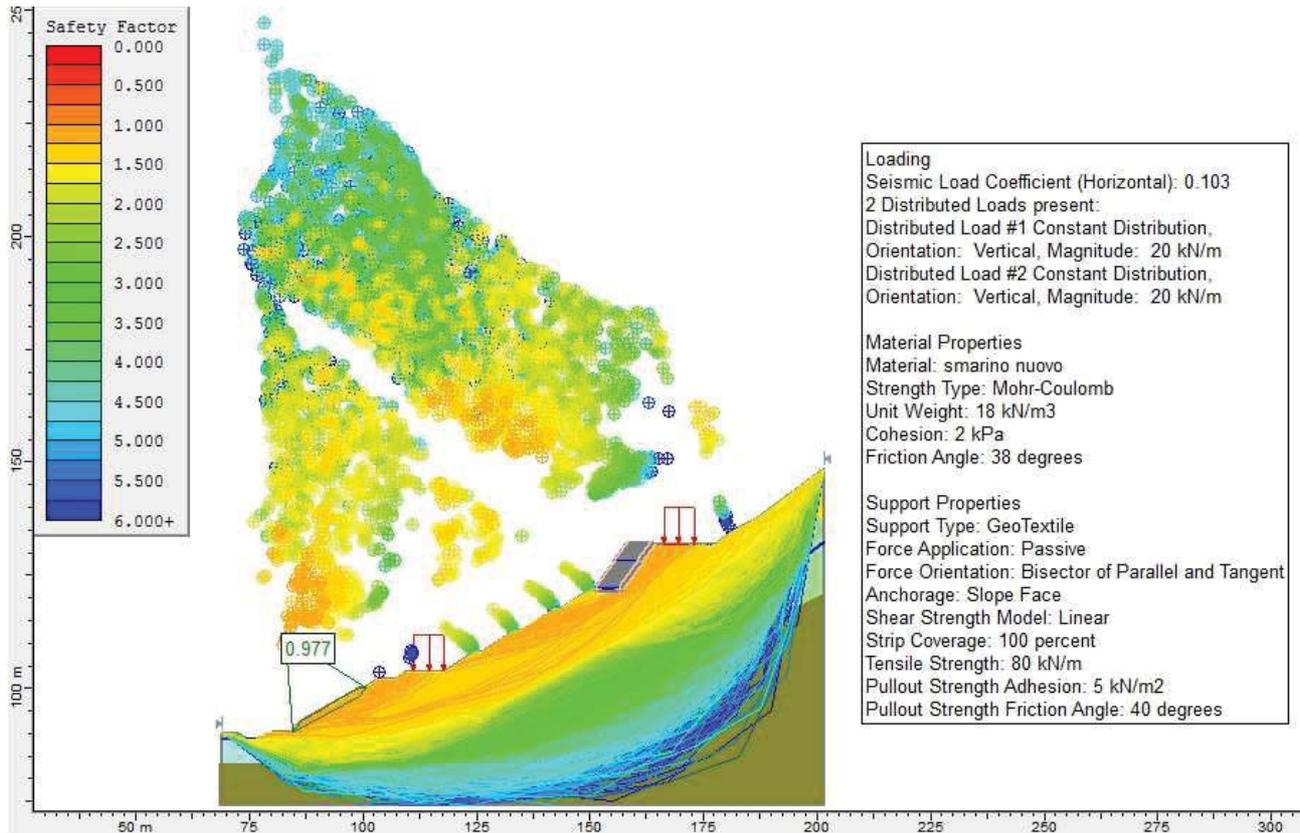
Rispetto alla precedente simulazione è stato aggiunto un sovraccarico dovuto alla nuova strada ed un rinforzo realizzato sul ciglio del gradone più alto mediante un sistema di terre rinforzate. A seguito dell’impostazione sopra presentata, è stata realizzata una simulazione per la valutazione della stabilità del pendio. In fig. 4 sono riportati i risultati ottenuti.

Fig. 4 - Verifica di stabilità di progetto solo con terra rinforzata sez. 7

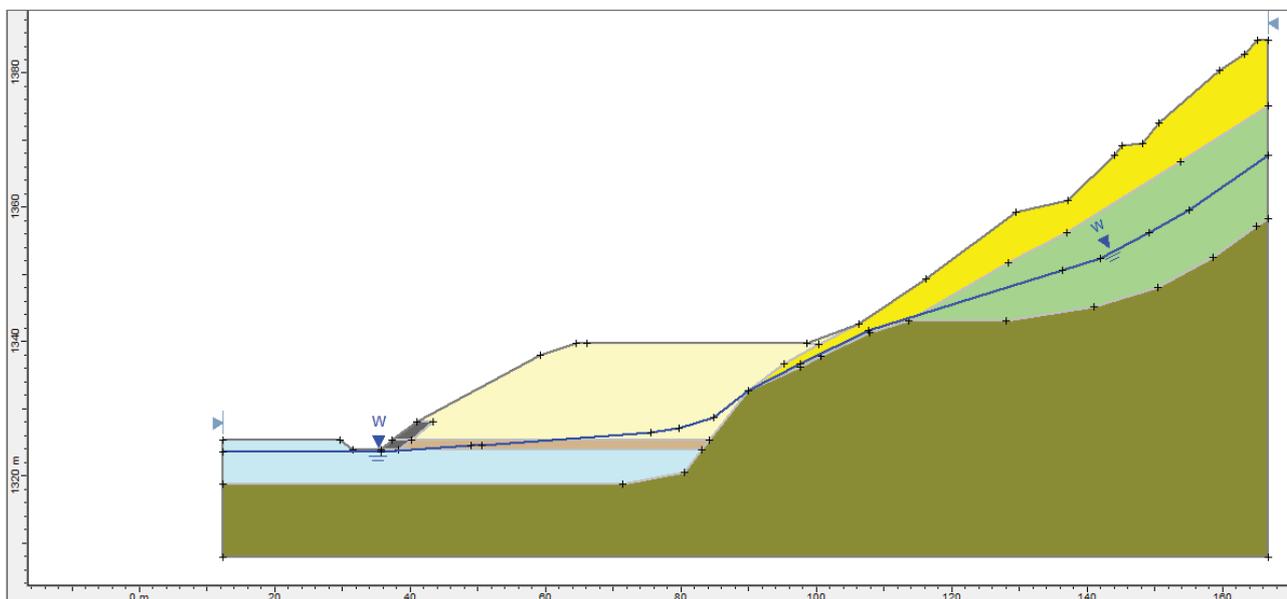
Fig.5 - Modello geologico della situazione attuale sez. 10

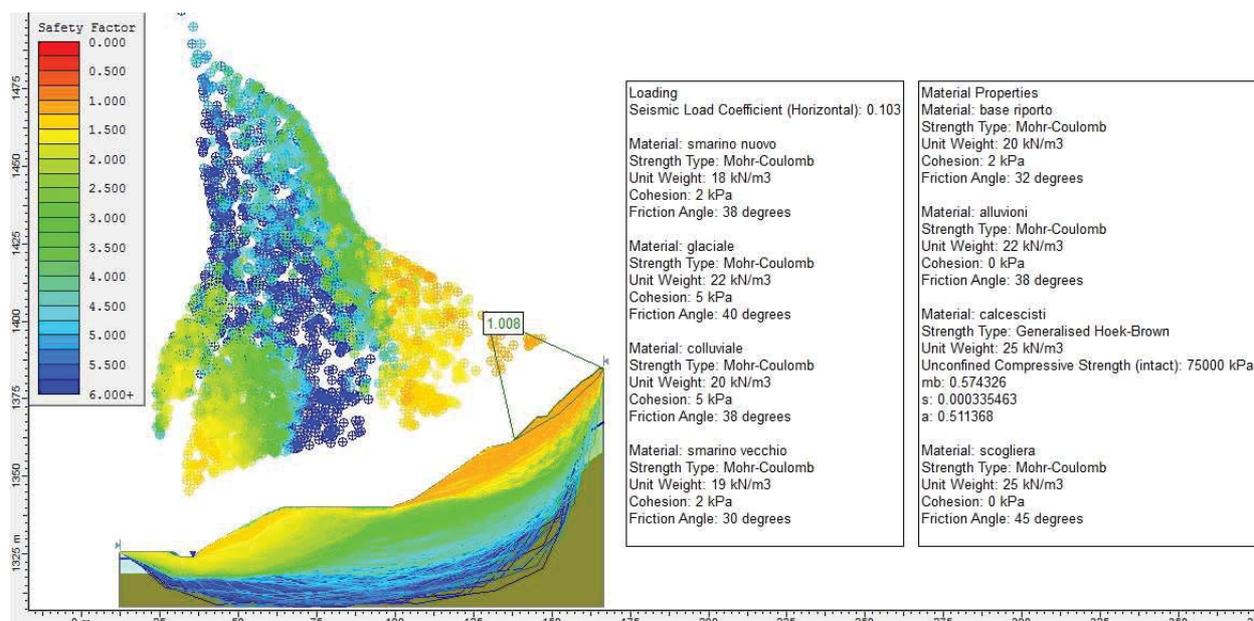
Sulla base di questo modello è stata eseguita una verifica di stabilità, al fine di individuare la situazione di equilibrio limite. In questa simulazione, si è tenuto debitamente in conto della spinta sismica, come previsto dalla normativa, e della presenza di una falda così come osservata nelle indagini messe a disposizione. A seguito di un processo “trial and error”, sono stati definiti i parametri riportati in fig. 6 ed utilizzati per le successive verifiche sullo stato di progetto.

Fig. 6 – Situazione all'equilibrio limite sez. 10

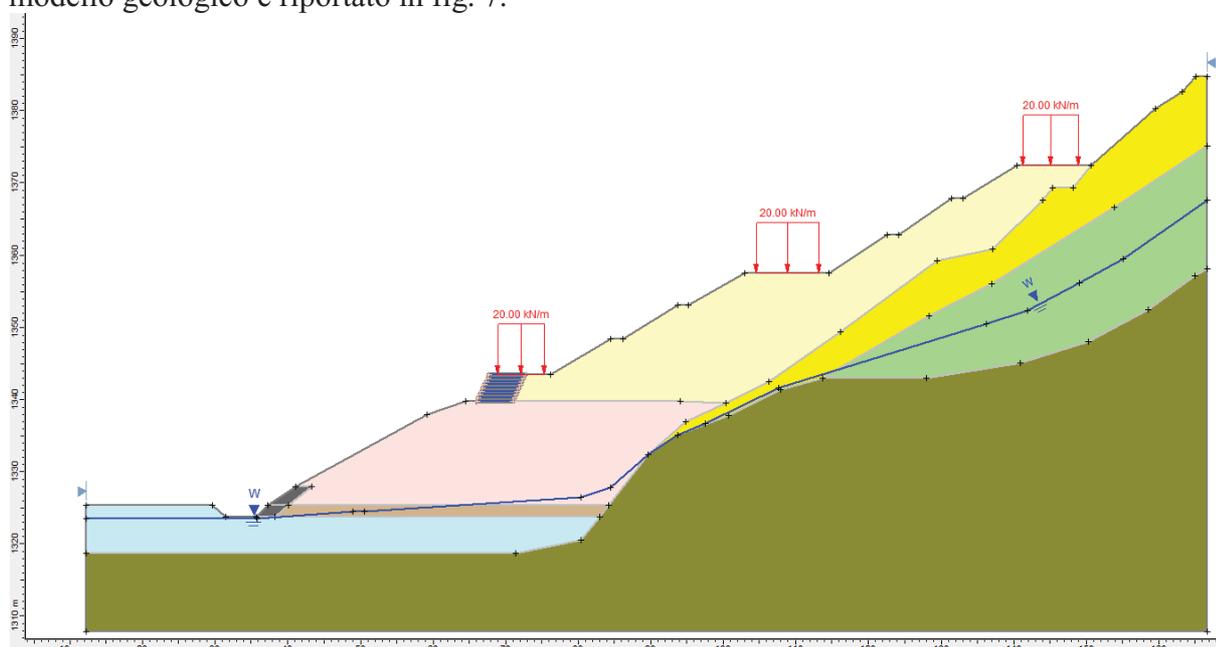
Sulla base del modello geologico-tecnico precedente, si è ipotizzata la realizzazione di un deposito di terreno (colore giallo acceso) lungo il versante presente, costituito da un materiale con caratteristiche geotecniche dedotte da prove di laboratorio eseguite sul materiale di smarino. Il modello geologico è riportato in fig. 7.

Fig. 7 - Modello geologico di progetto sez. 10

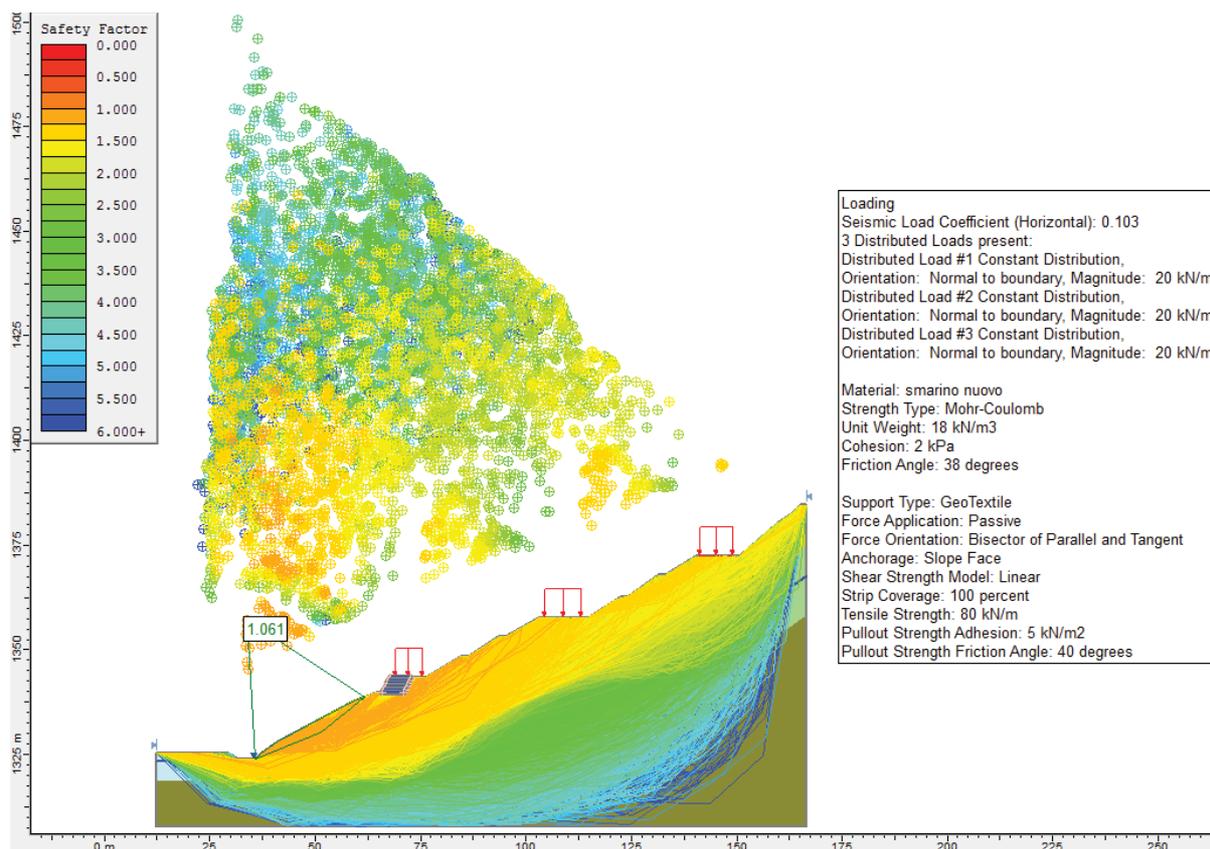
Rispetto alla precedente simulazione, è stato aggiunto un sovraccarico dovuto alla nuova strada ed un rinforzo realizzato sul ciglio del gradone più alto mediante un sistema di terre rinforzate. A seguito dell'impostazione sopra presentata, è stata realizzata una simulazione per la valutazione della stabilità del pendio. In fig. 8 sono riportati i risultati ottenuti.

Fig. 8 - Verifica di stabilità di progetto solo con terra rinforzata sez. 10

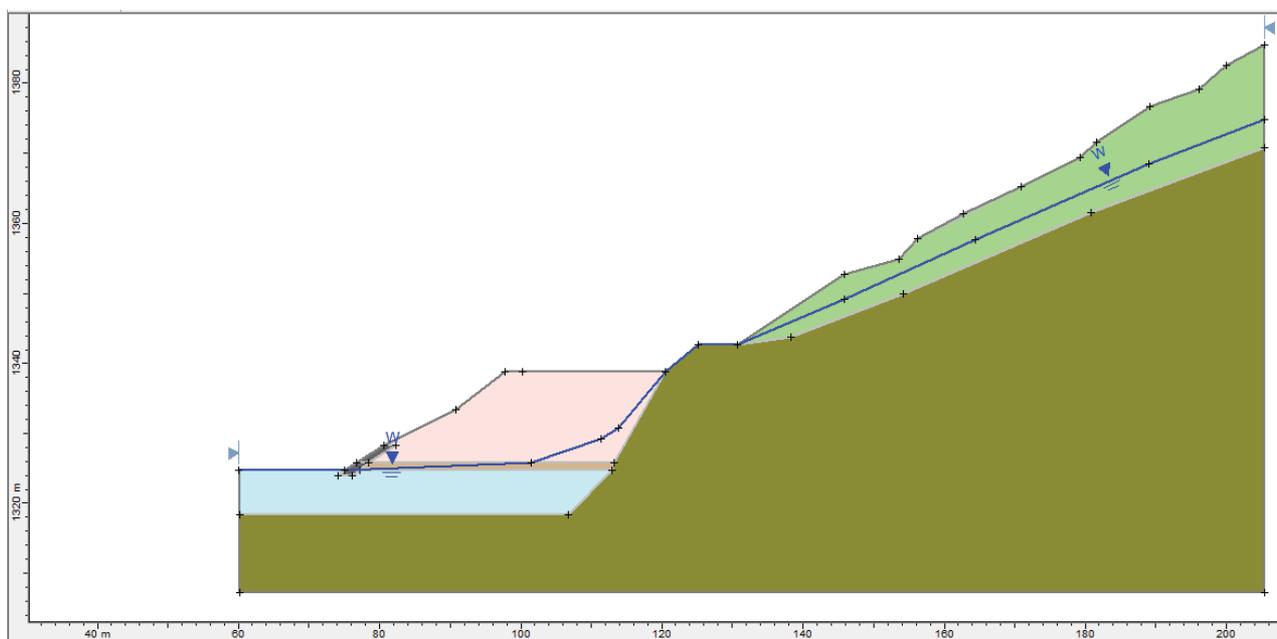
Fig. 9 – Situazione all'equilibrio limite sez. 12

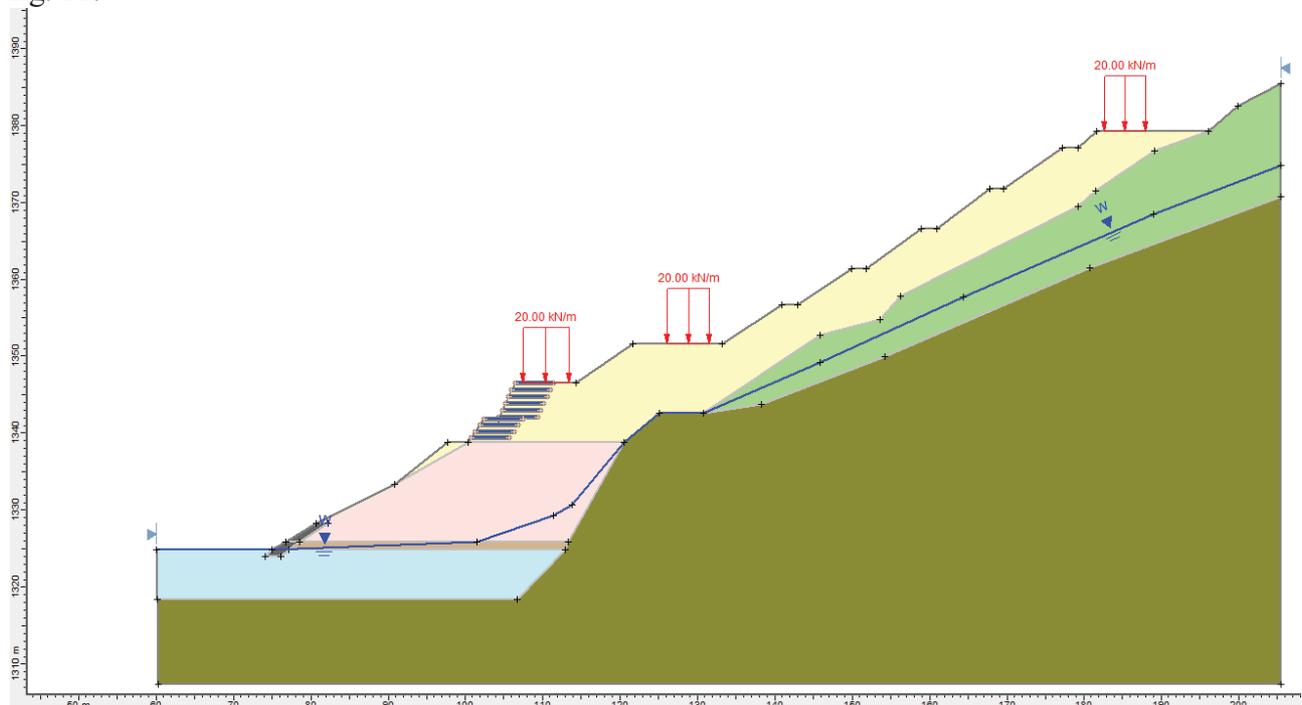
Sulla base del modello geologico-tecnico precedente, si è ipotizzata la realizzazione di un deposito di terreno lungo il versante presente, costituito da un materiale con caratteristiche geotecniche dedotte da prove di laboratorio eseguite sul materiale di smarino. Il modello geologico è riportato in fig. 11.

Fig. 11 - Modello geologico di progetto sez. 12

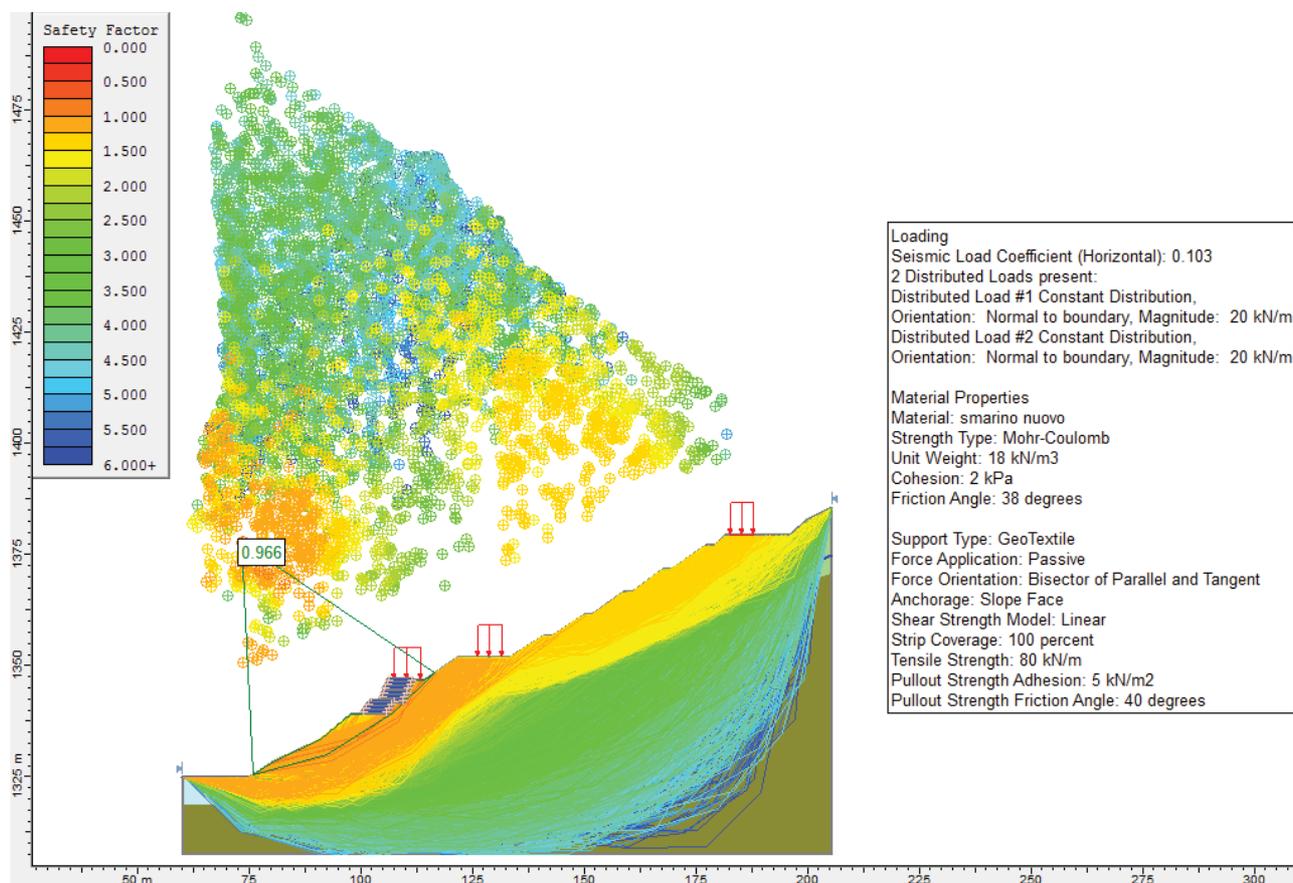
A seguito dell'impostazione sopra presentata, è stata realizzata una simulazione per la valutazione della stabilità del pendio. In fig. 12 sono riportati i risultati ottenuti.

Fig. 12 - Verifica di stabilità di progetto solo con terra rinforzata sez. 12

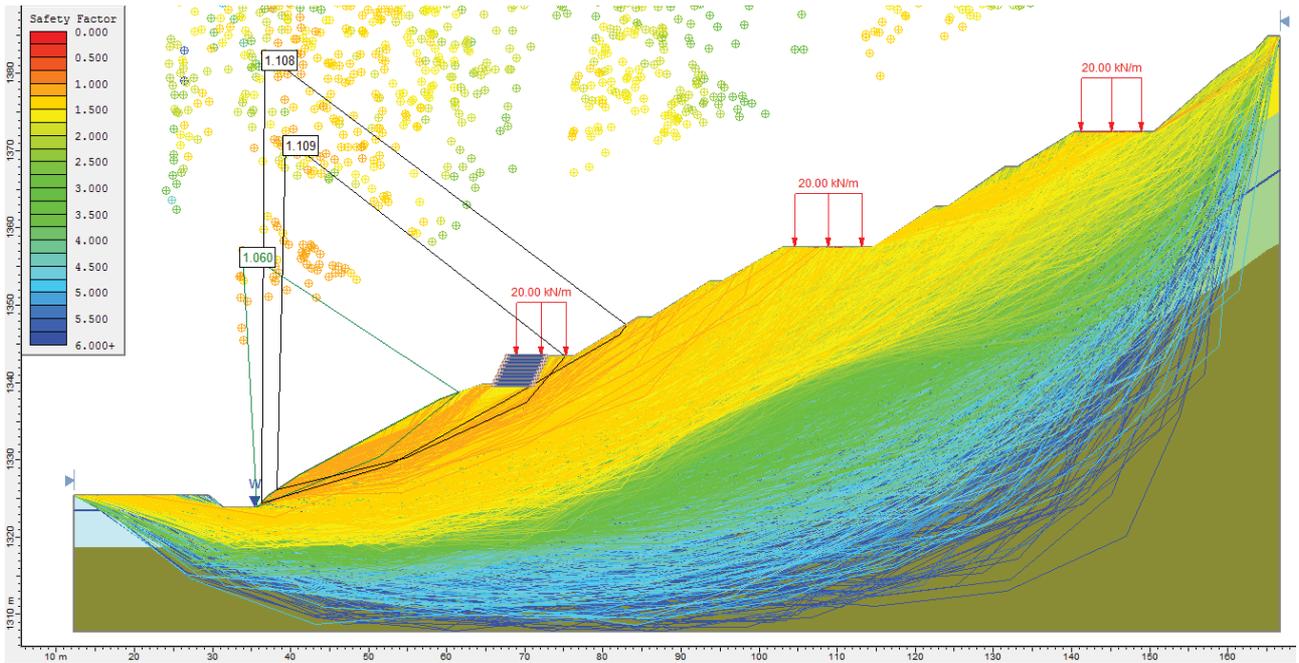
A seguito dell'analisi dei risultati ottenuti, è stata fatta una ulteriore verifica utilizzando la sezione 10 a titolo esemplificativo, con la finalità di migliorare le attuali condizioni di stabilità del versante, che permangono molto prossime a quello che viene definito come stato di equilibrio limite (Fattore di Sicurezza pari all'unità) con i lavori di rimodellamento eseguiti (fig. 13).

Fig. 13 – Individuazione di alcune delle superfici di scivolamento più critiche che interessano il terrapieno in progetto lungo la sez. 10.

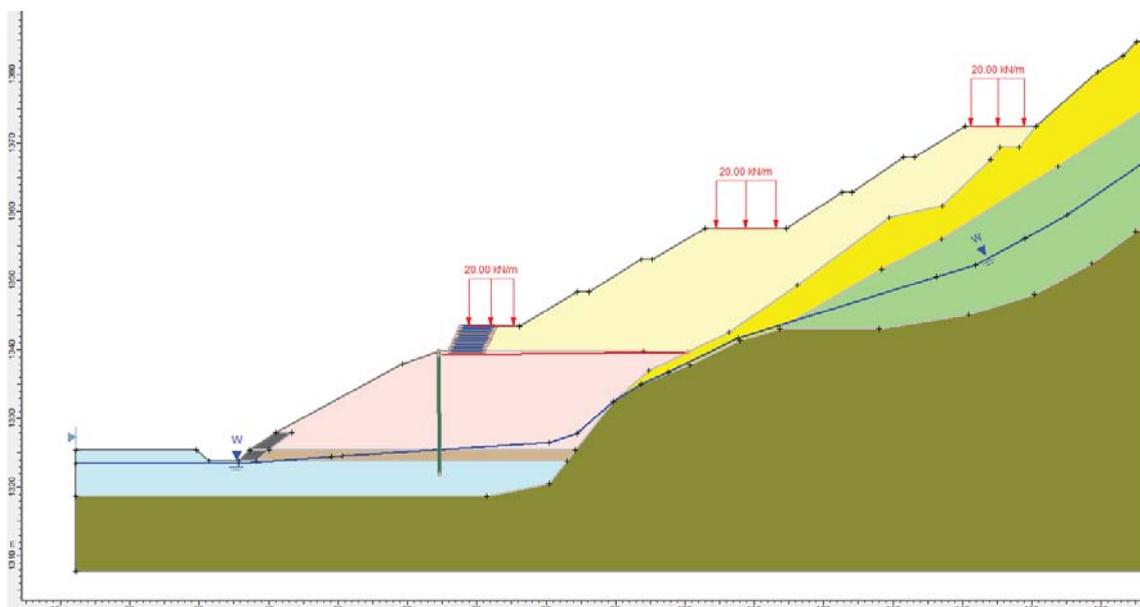
A tal riguardo è stata realizzato un pre-dimensionamento ipotetico di un'opera di consolidamento del terrapieno esistente, sviluppata ingegneristicamente in modo sicuramente più completo nel progetto, da realizzare in maniera tale da garantire un migliore supporto al nuovo deposito di smarino, senza che il carico conseguente comprometta la stabilità globale del versante a rimodellamento eseguito (fig. 14).

Fig. 14 – Posizionamento dell'opera di consolidamento all'interno del versante oggetto di studio lungo la sez. 10.

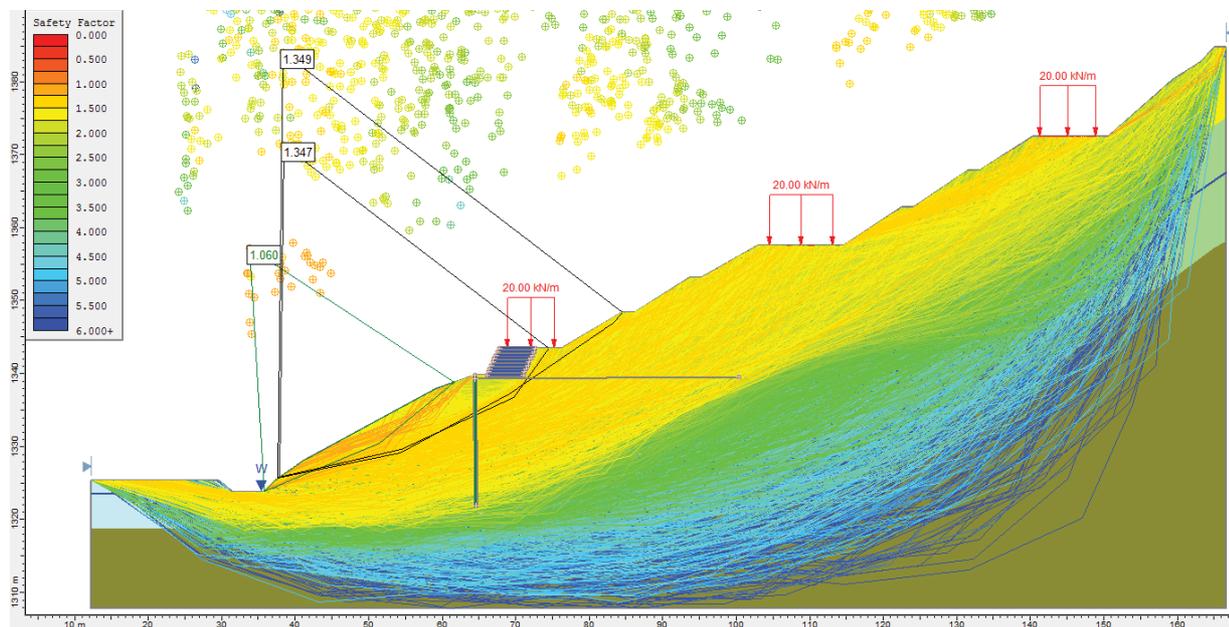
A seguito dell'inserimento di questo tipo di consolidamento, è stato possibile ripetere la verifica di stabilità, la quale ha messo in luce, sulle medesime superfici di scivolamento evidenziate in fig. 13, un sostanziale miglioramento delle condizioni di stabilità del versante, incrementando il fattore di sicurezza di circa il 20% ( $F= 1,35$ ) (fig. 15).

Fig. 15 – Verifica di stabilità del versante a seguito dell'inserimento di un'opera di consolidamento al piede lungo la sez. 10.

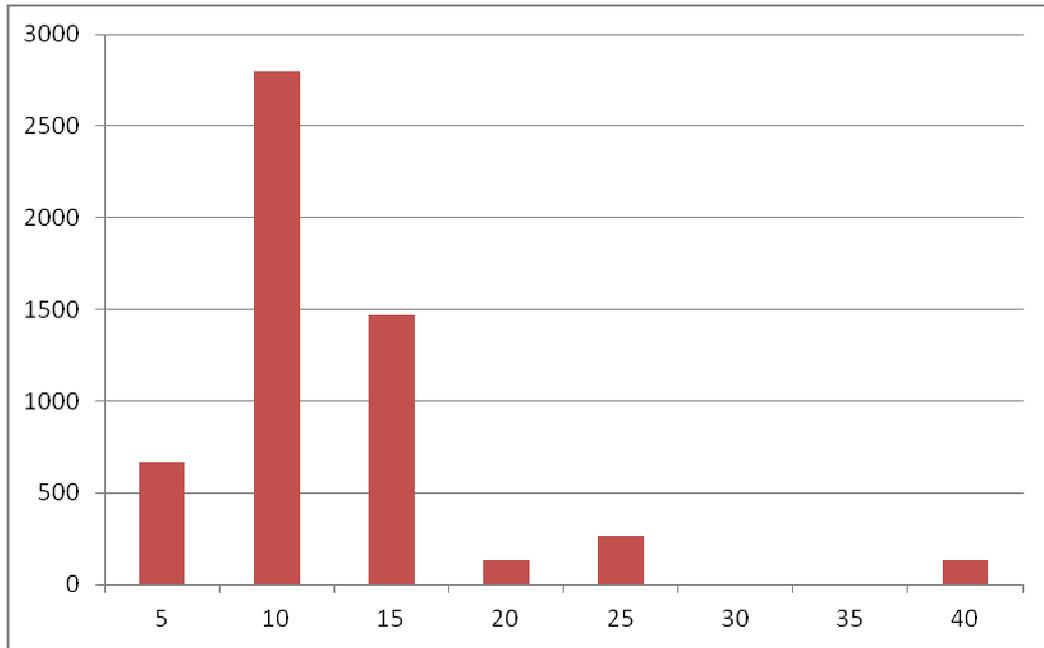
Nel grafico è riportata la distribuzione diametrica per classi della fustaia di pino silvestre per ettaro di superficie.
