SS 189 - Itinerario Agrigento Palermo
Sistemazione e messa in sicurezza dello svincolo al Km 24 della SS 189
(Svincolo San Giovanni Gemini in località Tumarrano)

PROGETTO ESECUTIVO

02.04 - ARCHEOLOGIA

Report sorveglianza archeologica indagini geognostiche e ambientali

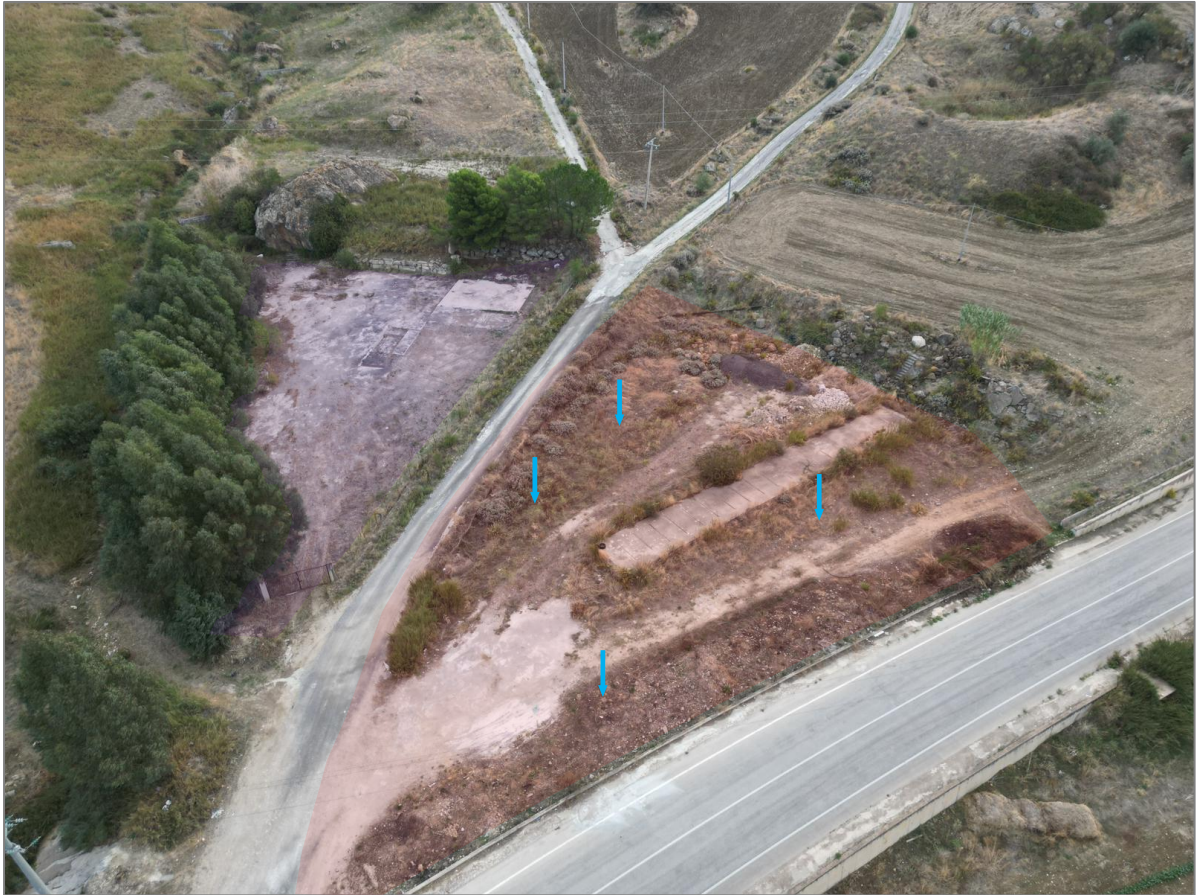
Figura 3 – Foto aerea dell'area del cantiere base CB.01a (in viola) e CB.01b (in rosso). Le frecce in blu indicano il posizionamento dei pozzetti di caratterizzazione ambientale.

Dalla sorveglianza archeologica eseguita durante lo scavo dei pozzetti ambientali, è emerso che l'area interessata è caratterizzata da livelli di riporto (breccia a grana fine, livelli terrosi a matrice sabbiosa), come di seguito meglio elencato:

- **Pz 1**, da -0,20 a -1.20 m - livello di riporto a matrice fortemente sabbiosa, ricco di scapoli di varie dimensioni;
- **Pz 2**, da m -0,20 a -1,20 - livello di riporto a matrice sabbiosa, ricco di scapoli di varie dimensioni;
- **Pz 3**, da m -0,30 a -1,00 - livello di riporto composto da breccia a grana fine, ricco di scapoli centimetrici;
- **Pz 4**, da m -0,20 a -1,00 - livello di riporto composto da breccia a grana fine, ricco di scapoli centimetrici e centimetrici.

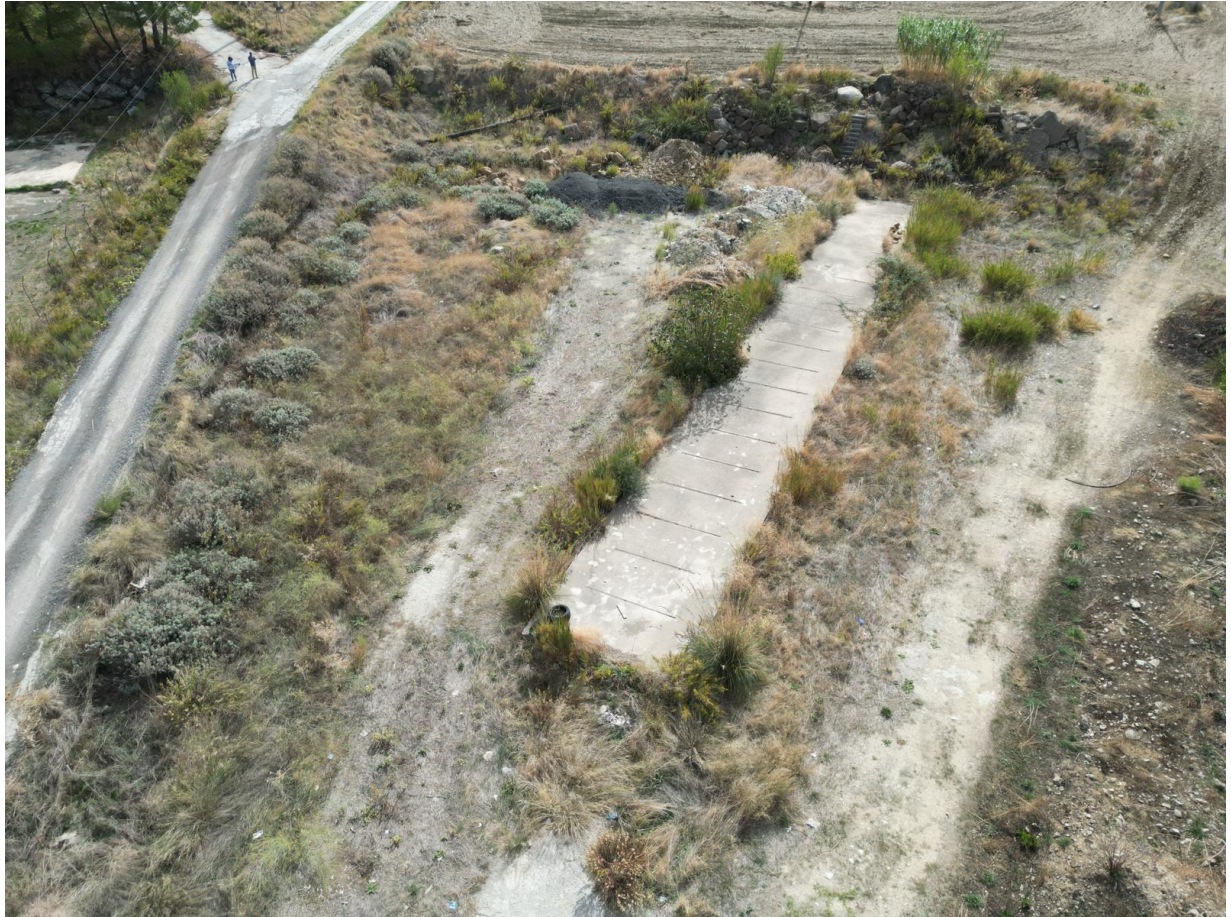
Figura 4 – Foto aerea dell'area del cantiere base CB.01b. Sono visibili le manomissioni recenti, quali: il profondo sbancamento osservabile nel margine superiore; la pista di cantiere in calcestruzzo al centro; il materiale di riporto sparso nell'area

- l'area di CB. 01a è stata già oggetto di manomissioni in funzione di un piccolo impianto cementificio ormai in disuso, con l'istallazione di vasche e altri dispositivi in calcestruzzo;
- l'area di CB.01b è stata anch'essa sottoposta a profondo sbancamento per adibirla ad area di cantiere per la lavorazione dei viadotti della S.S. 189, con l'istallazione di una pista ed altri dispositivi in calcestruzzo.

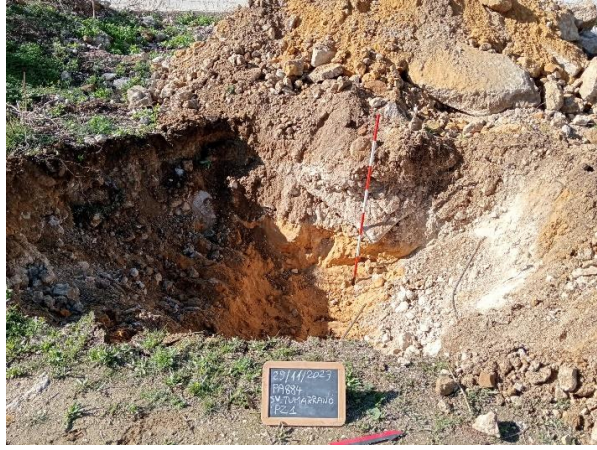
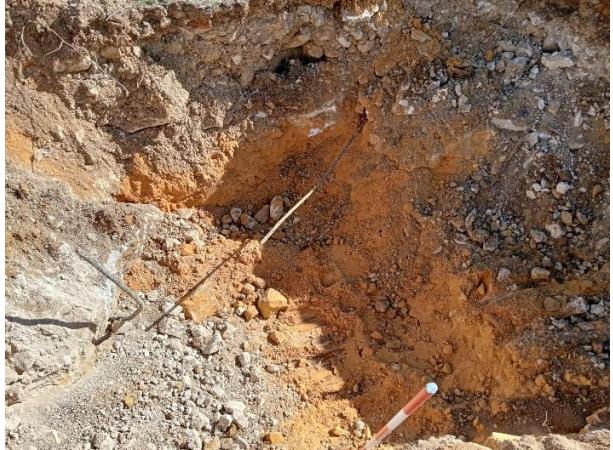
Pz1	
COORDINATE (WGS84-33N):	41°64'375.46" N – 38°43'44.51" E
POSIZIONAMENTO RISPETTO AL PROGETTO:	Cammarata (AG)
TIPOLOGIA TRACCIATO:	Campo Base CB.01b
DIMENSIONI POZZETTO:	1,50 × 2,00 H 1,20 m
DATA SORVEGLIANZA:	29/11/2023
ESITO:	Negativo
OSSERVAZIONI:	I livelli sottostanti l'humus sono riporti di lavorazione. Durante lo scavo, sono emersi dei tondini in ferro zigrinato, forse resti di lavorazioni usati per anch'essi come riporto.
DOCUMENTAZIONE FOTOGRAFICA:

<i>Pz1 – Pozzetto di caratterizzazione ambientale</i>	<i>Pz1 – Pozzetto di caratterizzazione ambientale</i>
STRATIGRAFIA: <ul style="list-style-type: none"> • da m 0,00 a -0,20: terreno vegetale compatto di colore marrone, con presenza di scapoli centimetrici; • da m -0,20 a -1,20: livello di riporto a matrice fortemente sabbiosa, ricco di scapoli di varie dimensioni.

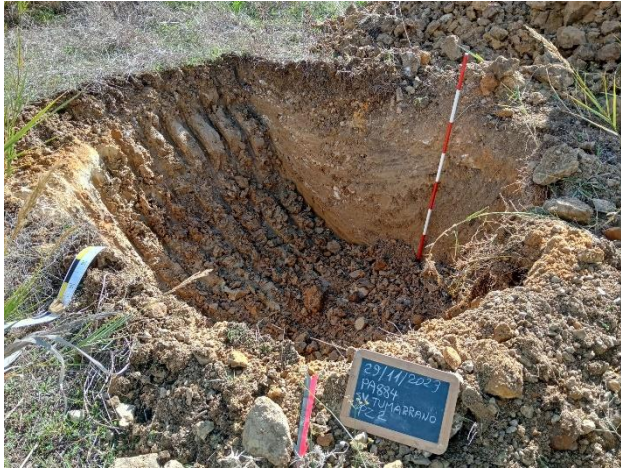
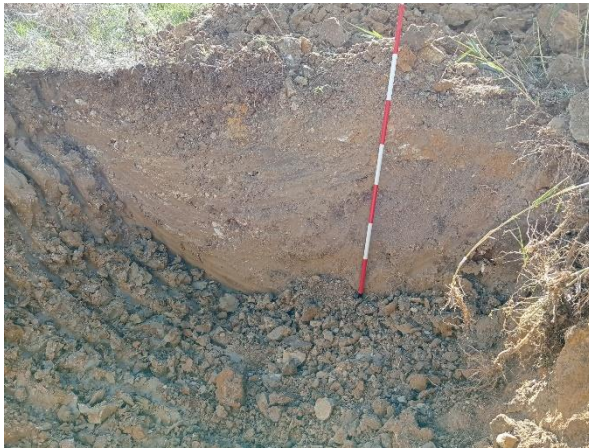
Pz2	
COORDINATE (WGS84-33N):	41°64'335.17" N - 38°43'47" E
POSIZIONAMENTO RISPETTO AL PROGETTO:	Cammarata (AG)
TIPOLOGIA TRACCIATO:	Campo Base CB.01b
DIMENSIONI POZZETTO:	1,30 × 2,00 H 1,00 m
DATA SORVEGLIANZA:	29/11/2023
ESITO:	Negativo
OSSERVAZIONI:	I livelli sottostanti l'humus sono riporti di lavorazione.
DOCUMENTAZIONE FOTOGRAFICA:

<i>Pz2 - Pozzetto di caratterizzazione ambientale</i>	<i>Pz2 - Pozzetto di caratterizzazione ambientale</i>
STRATIGRAFIA: <ul style="list-style-type: none"> • da m 0,00 a -0,20: terreno vegetale compatto di colore marrone, con presenza di scapoli centimetrici; • da m -0,20 a -1,20: livello di riporto a matrice sabbiosa, ricco di scapoli di varie dimensioni.

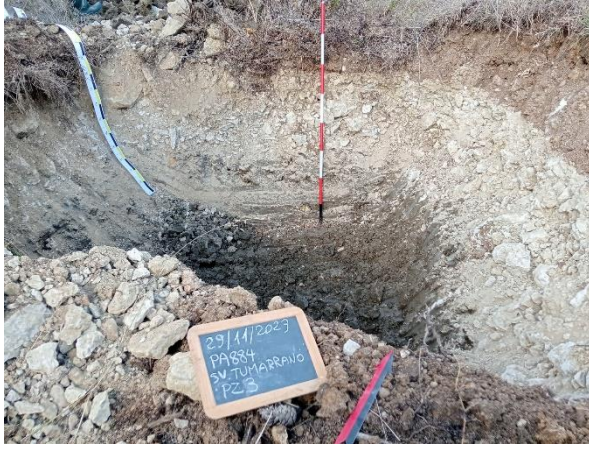
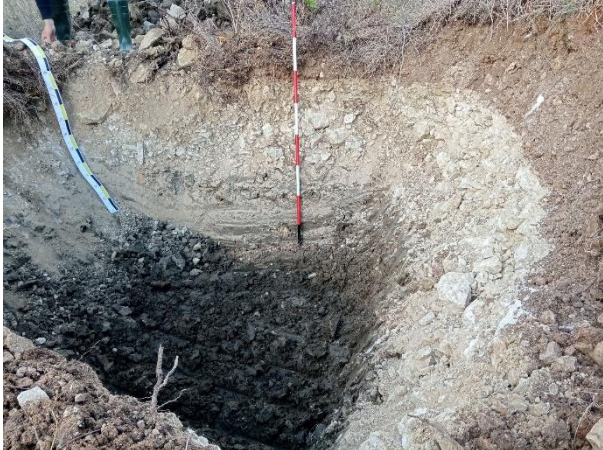
Pz3	
COORDINATE (WGS84-33N):	41°64'348.51" N – 38°43'71.14" E
POSIZIONAMENTO RISPETTO AL PROGETTO:	Cammarata (AG)
TIPOLOGIA TRACCIATO:	Campo Base CB.01b
DIMENSIONI POZZETTO:	1,50 × 2,00 H 1,00 m
DATA SORVEGLIANZA:	29/11/2023
ESITO:	Negativo
OSSERVAZIONI:	Il livello sottostante l'humus è un riporto spesso ca 0,70 m, rimosso il quale, riemerge il terreno agricolo.
DOCUMENTAZIONE FOTOGRAFICA:

<i>Pz3 – Pozzetto di caratterizzazione ambientale</i>	<i>Pz3 – Pozzetto di caratterizzazione ambientale</i>
STRATIGRAFIA: <ul style="list-style-type: none"> • da m 0,00 a -0,30: terreno vegetale compatto di colore marrone, con presenza di scapoli centimetrici; • da m -0,30 a -1,00: livello di riporto composto da breccia a grana fine, ricco di scapoli centimetrici; • da m -1,00 a -1,20: terreno agricolo a matrice argillosa di colore marrone.

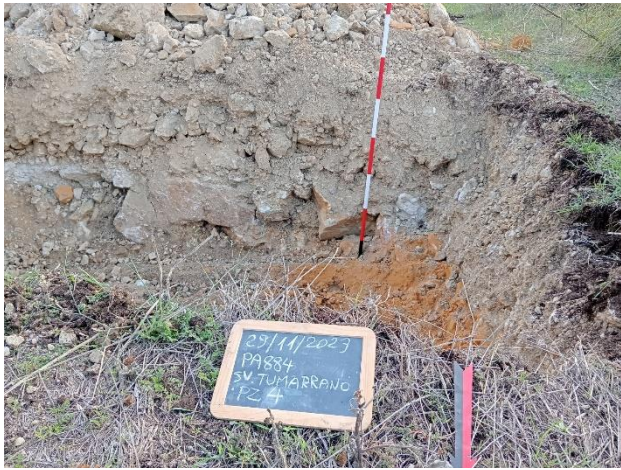
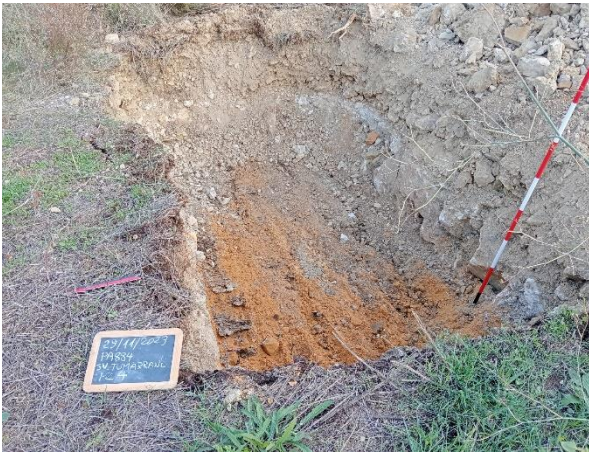
Pz4	
COORDINATE (WGS84-33N):	41°64'369.01" N – 38°43'62.24" E
POSIZIONAMENTO RISPETTO AL PROGETTO:	Cammarata (AG)
TIPOLOGIA TRACCIATO:	Campo Base CB.01b
DIMENSIONI POZZETTO:	1,00 × 2,00 H 1,00 m
DATA SORVEGLIANZA:	29/11/2023
ESITO:	Negativo
OSSERVAZIONI:	I livelli sottostanti l'humus sono riporti di lavorazione.
DOCUMENTAZIONE FOTOGRAFICA:

<i>Pz4 – Pozzetto di caratterizzazione ambientale</i>	<i>Pz4 – Pozzetto di caratterizzazione ambientale</i>
STRATIGRAFIA: <ul style="list-style-type: none"> • da m 0,00 a -0,20: terreno vegetale compatto di colore marrone, con presenza di scapoli centimetrici; • da m -0,20 a -1,00: livello di riporto composto da breccia a grana fine, ricco di scapoli centimetrici e centimetrici.
