# BRENNER BASISTUNNEL

Umweltbeweissicherung

**Baulos Mauls 2 - 3**

<b>Fachbereich</b>	<b>Settore</b>
Umwelttechnik	Tecnica ambientale
<b>Dokumentenart</b>	<b>Tipo documento</b>
Technischer Bericht	Rapporto tecnico
<b>Titel</b>	<b>Titolo</b>
<b>Monats Bericht Januar – Juni 2023</b>	<b>Relazione semestrale Gennaio – Giugno 2023</b>

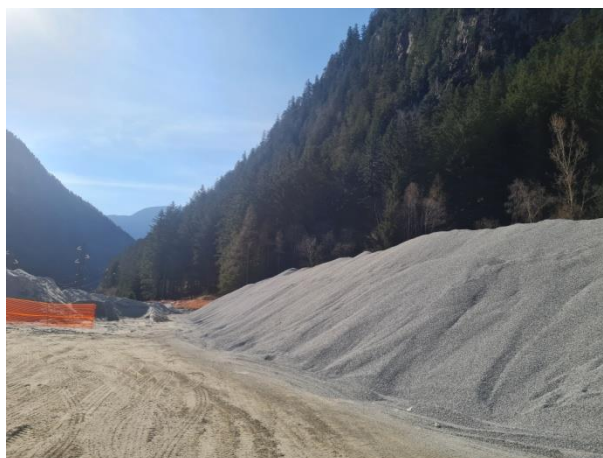
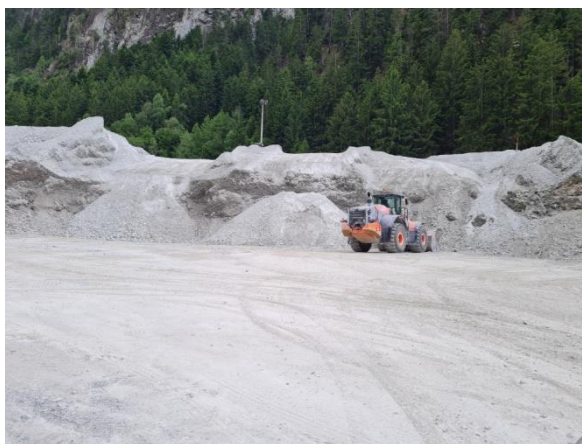
*Endlagerung gneiss abbruch*

*Deposito di smarino di gneiss*

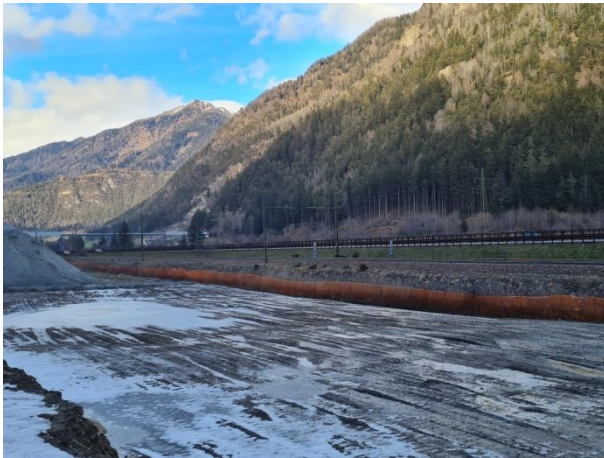
*Verläufige Lagerfläche für Mutterboden  
Area di stoccaggio del terreno vegetale*

Il cumulo di materiale vegetale risulta stoccato nella porzione sud del cantiere, separato dai restanti depositi.

Im Rahmen der Begehungen wurden im gegenständlichen Semester keine nennenswerten Mengen an ausgeflossenen Ölen oder umweltverschmutzenden Substanzen beobachtet.

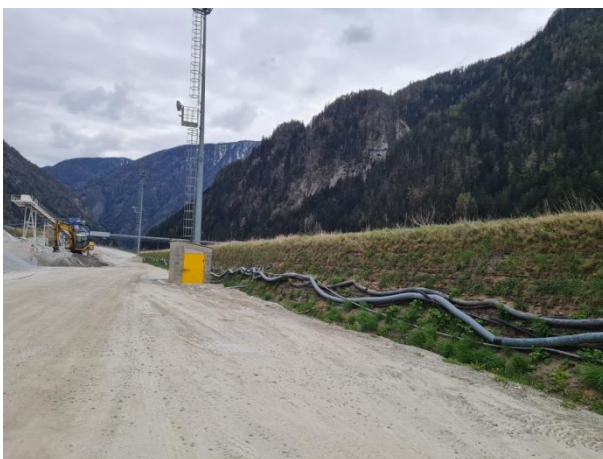
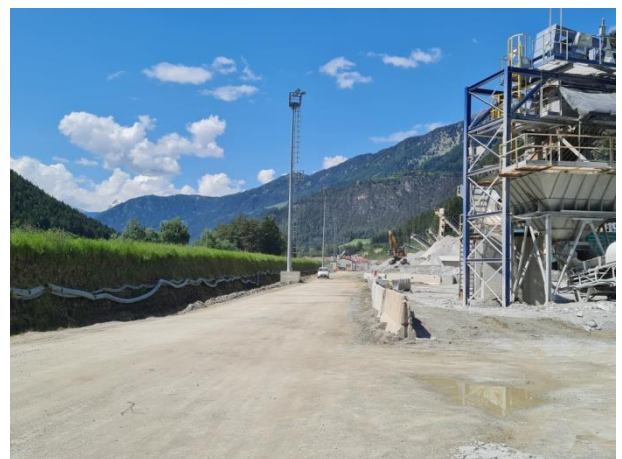
*Sichtschutzwand  
Barriera paravista*

Permane il rispetto delle delimitazioni delle aree sensibili.

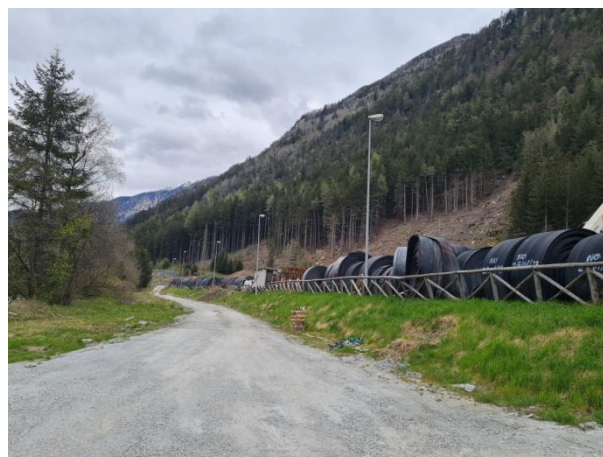
*Uferzone  
Fascia ripariale*

Im Berichtszeitraum wurden keine nennenswerten Freisetzung von Öl oder anderen Schadstoffen gemeldet.

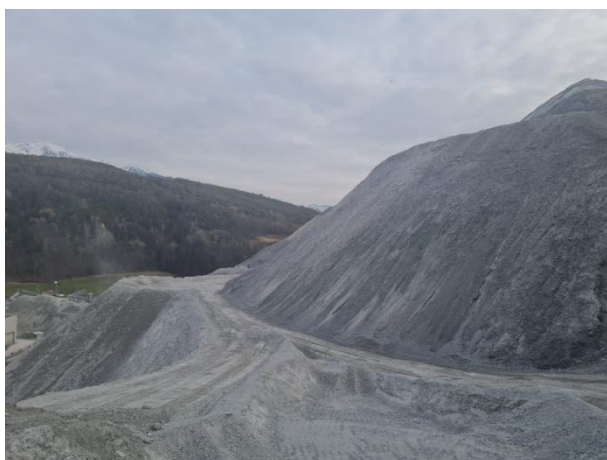
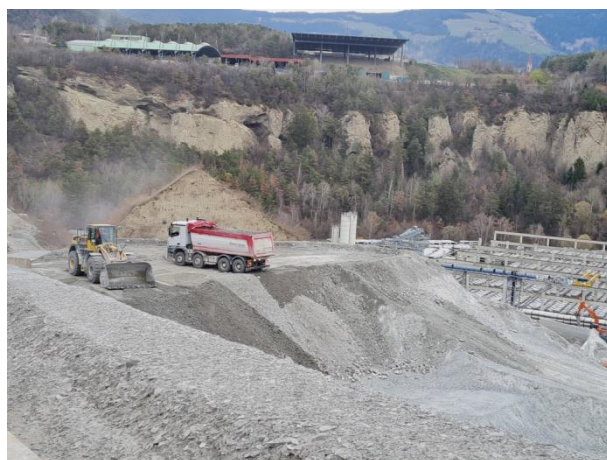
E' proseguita, con ritmi più ridotti, la messa a dimora definitiva del materiale di classe B+C e prosegue la messa a deposito di materiale di scavo classe A e la frantumazione di inerti per la produzione di calcestruzzo e pea-gravel.

*Messa a dimora materiale B+C e classe A*

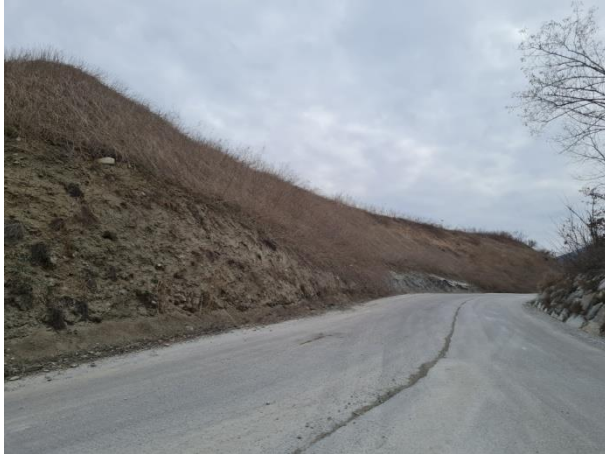
*Lagerfläche für Mutterboden / Area di stoccaggio terreno vegetale  
(nördlicher Bereich der Baustelle) / (area settentrionale del cantiere)*

Der Mutterboden wird getrennt von den übrigen Boden- und Felsaushubhalden auf dem Baustellengelände und im Bereich der Südwestecke deponiert.

Il materiale vegetale risulta stoccato all'interno dell'area di cantiere e presso lo spigolo sud-ovest, separato dai restanti depositi di terre e rocce di scavo.

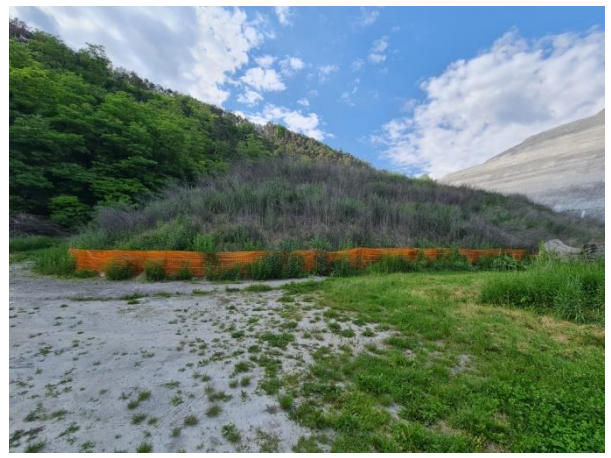
*Lagerfläche für Mutterboden / Area di stoccaggio terreno vegetale  
(südlicher Bereich der Baustelle) / (area meridionale del cantiere)*

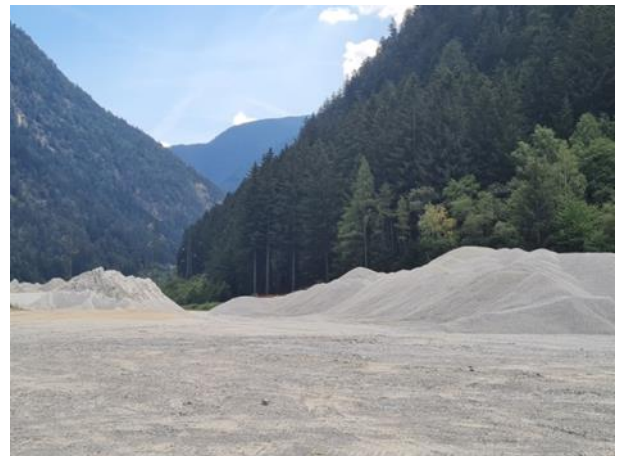
Nell'ambito del cantiere di Genauen, i cumuli di materiale di scavo non presentano problemi di stabilità.

*Lagerflächen Aushub Material Tunnel Muls / Aree di stoccaggio materiale di scavo della galleria di Muls*

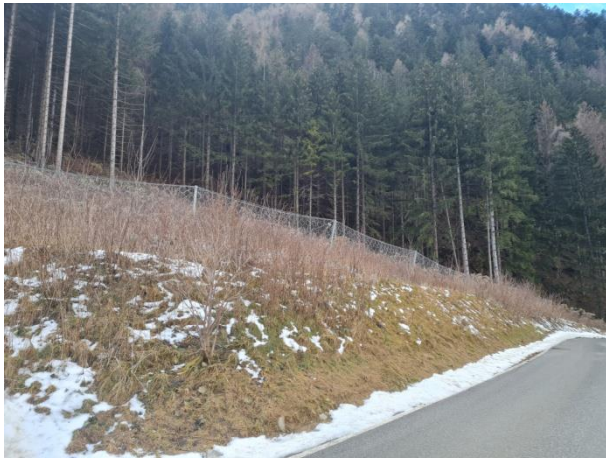
*Steinschlagwände*

Alle bisher durchgeführten Arbeiten zum Schutz des Radweges sind funktionsfähig.

Tutte le opere pregresse attuate a protezione della pista ciclabile sono funzionali.

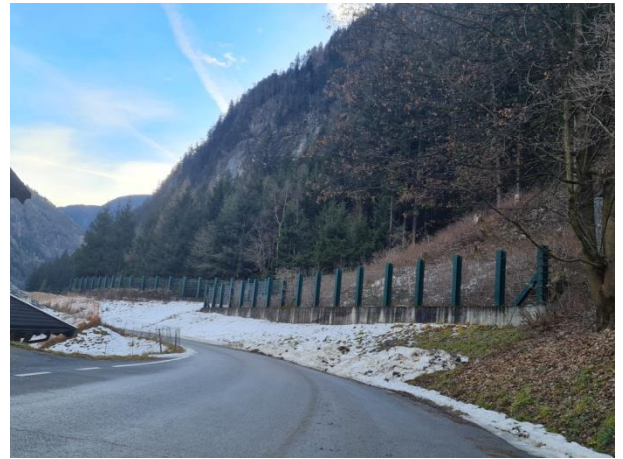
*Barriera paramassi*

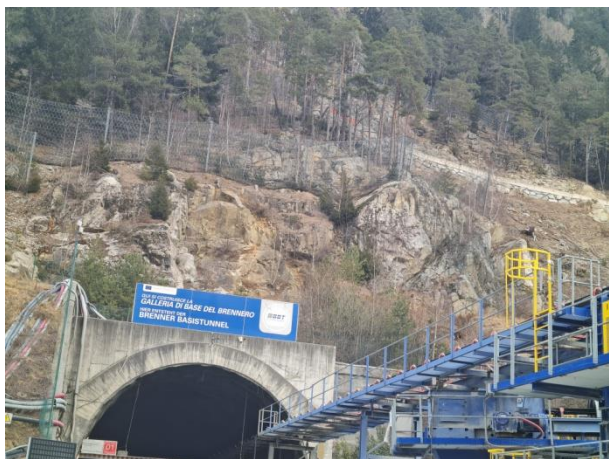
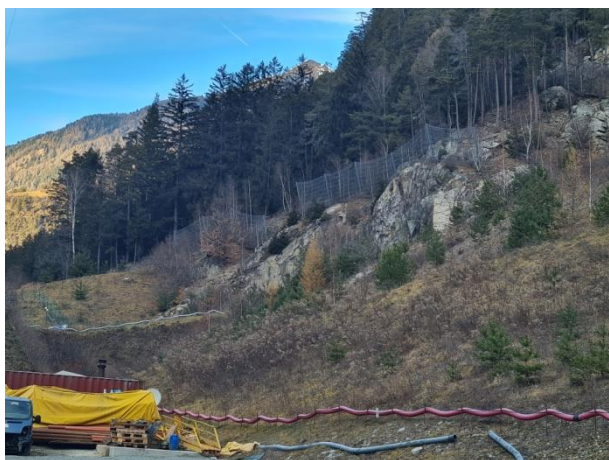
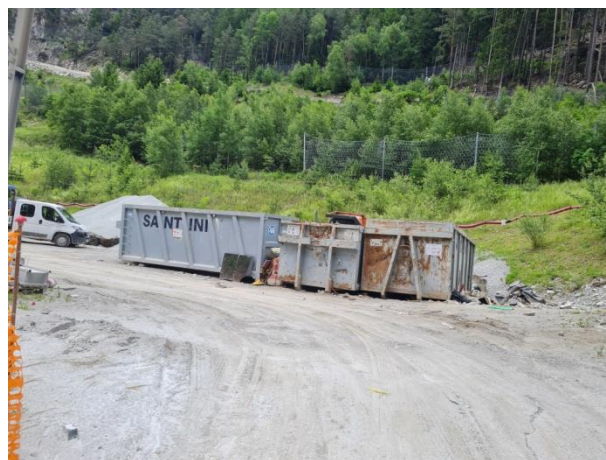
Le attività di cantiere non sono tali da indurre problemi di instabilità sul versante.

*Steinschlagnetze am Hang über der Baustelle / Reti paramassi sul versante che sovrasta il cantiere*

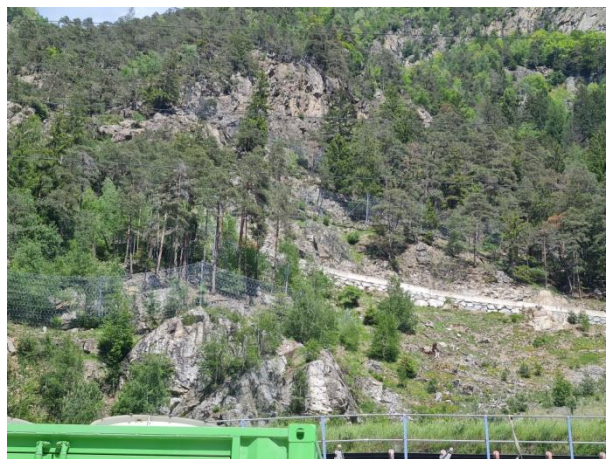
Gli interventi messi in atto nei precedenti lotti costruttivi quali muri di sostegno, reti paramassi, rinverdimenti (biostuoie) appaiono più che efficaci, ed in buono stato di conservazione.

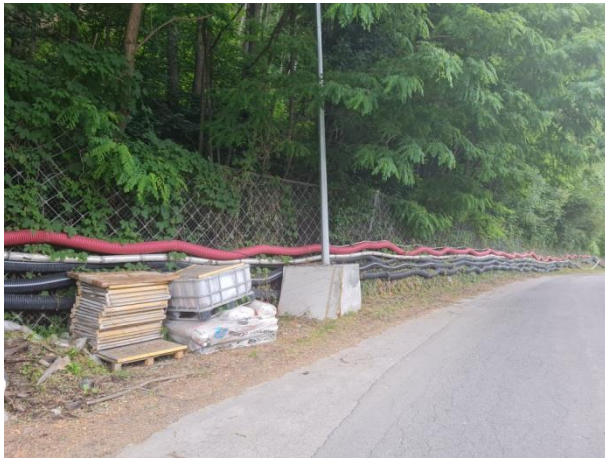
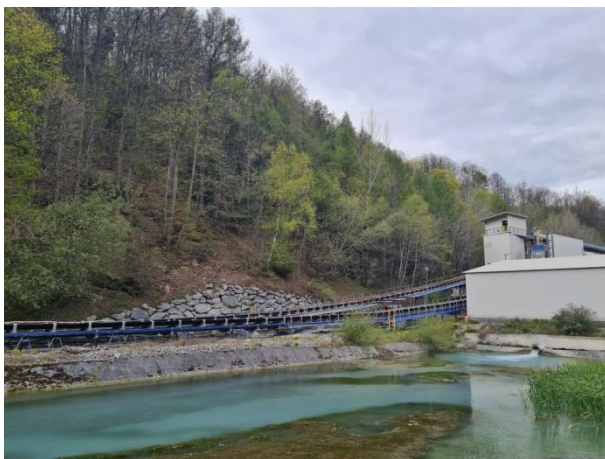
*Steinschlag-Schutznetze am Fuß des Hanges  
Reti paramassi ai piedi del versante*

Durch die Steinschlagschutzvorrichtungen konnte verhindert werden, dass Felsbrocken bis in die Baustellenbereiche gelangen konnten.

Le opere di protezione hanno evitato che eventuale materiale eroso dalle acque ruscellanti o qualche litoide potesse raggiungere le aree di cantiere.

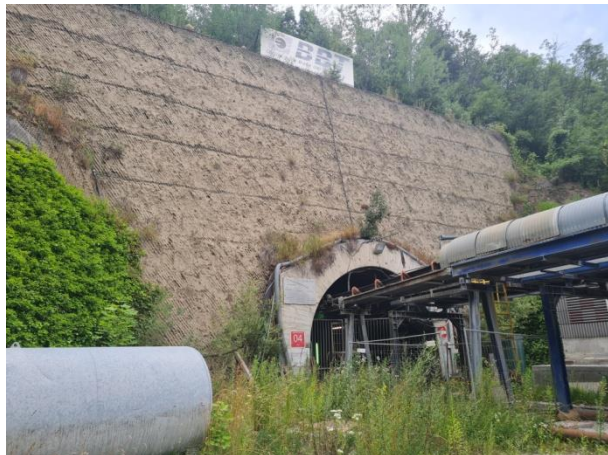
*Portal Aicha-Mauls  
Portale Aica-Mules*

Stabile Verhältnisse oberhalb der beiden Tunnelportale südlich und nördlich der Baustelle Unterplattner.

Stabili le condizioni sopra i due portali, a sud e a nord dell'area di Unterplattner.

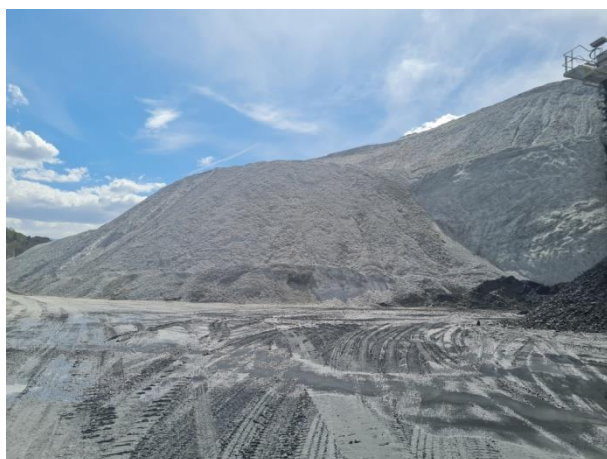
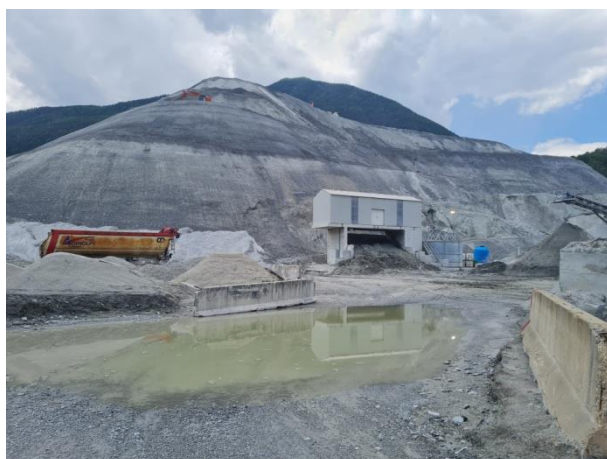
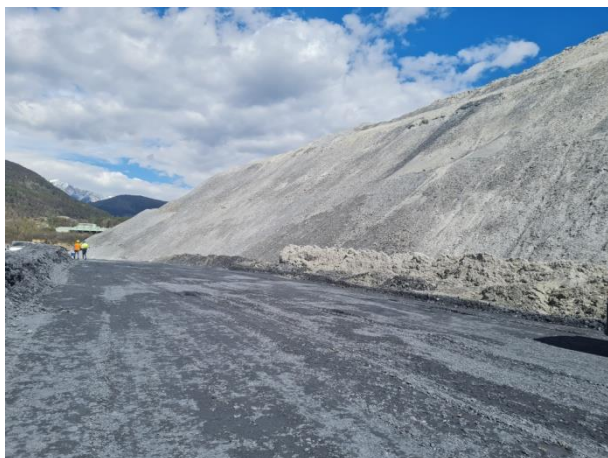
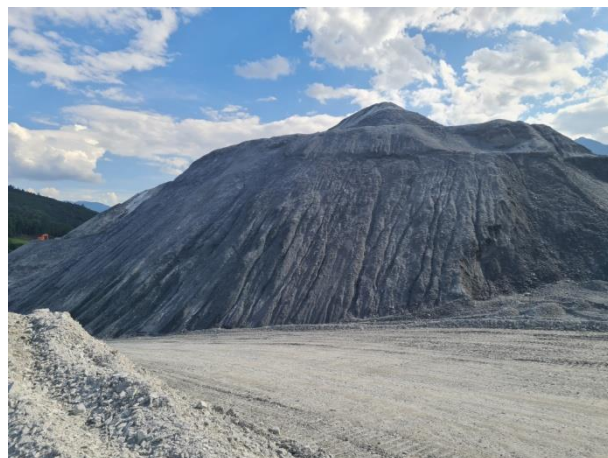
All'interno del cantiere i problemi di stabilità sono da riferirsi unicamente alle scarpate dei cumuli di detrito relativi all'erosione superficiale dei versanti in occasione di eventi meteorici particolarmente intensi e limitati al rotolamento di litoidi innescati appunto dal ruscellamento delle acque superficiali.

*Haufen von Tunnelausbruchmaterial (Mauts) / Cumuli di materiale di scavo della galleria di Mules*

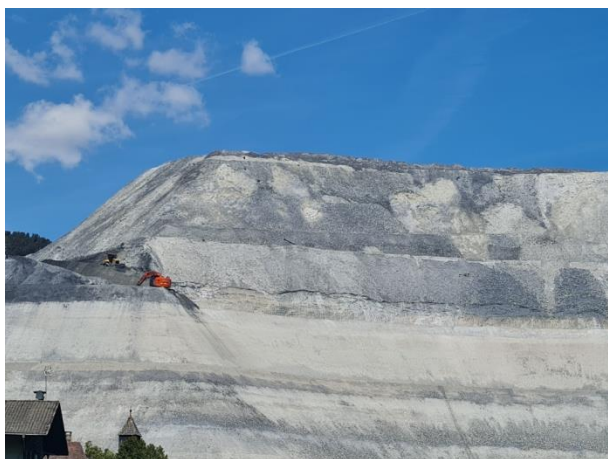
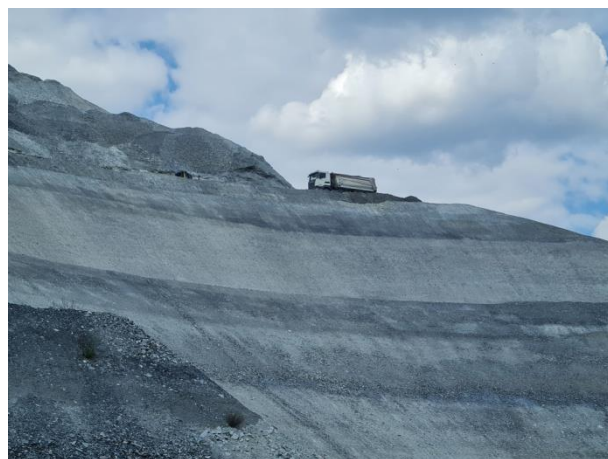
L'impresa ha avviato una vasta attività di rimodellazione morfologica delle scarpate del cumulo che determina il miglioramento in termini di stabilità del versante e gestione dei deflussi idrici.

*Umgestaltung der Haldenhänge / Rimodellazione delle scarpate*

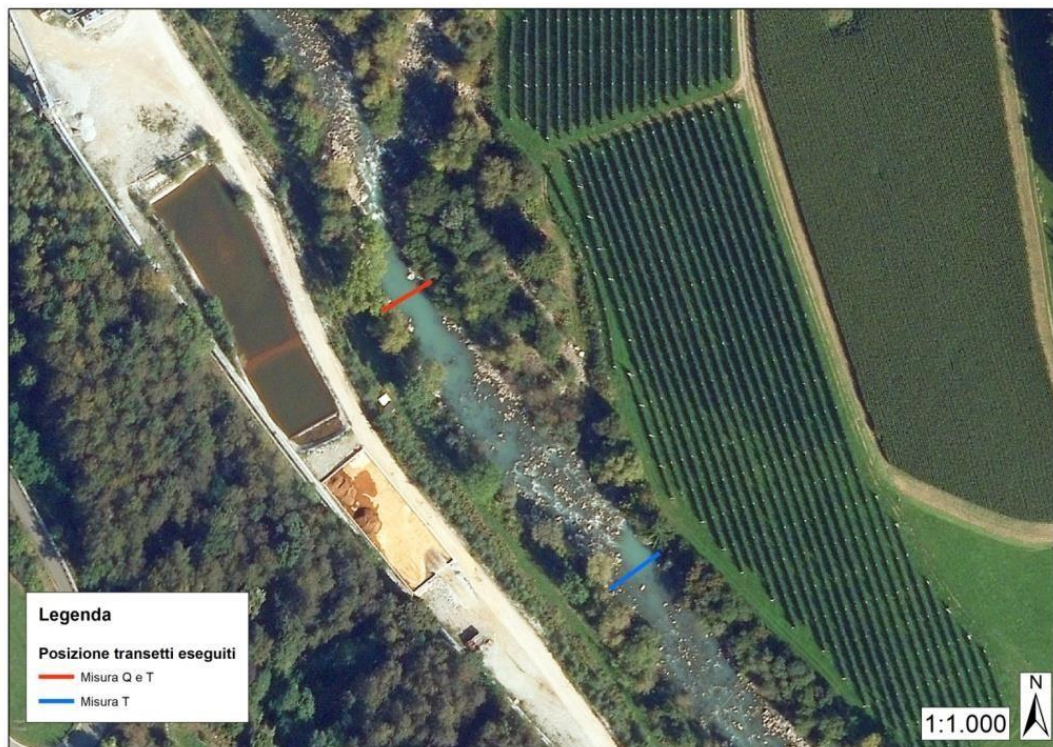
Am 20/01/2023 wurde eine Erhebung zur Messung der Wasserführung und der Temperaturen des Eisacks an den mit der Bauleitung abgesprochenen Standorten durchgeführt.

*Verlauf der Transekte auf der Baustelle Unterplattner  
Posizione dei transekti presso il cantiere di Unterplattner*

Es wurde eine durchschnittliche Durchflussmenge von 2,902 m<sup>3</sup>/s gemessen.

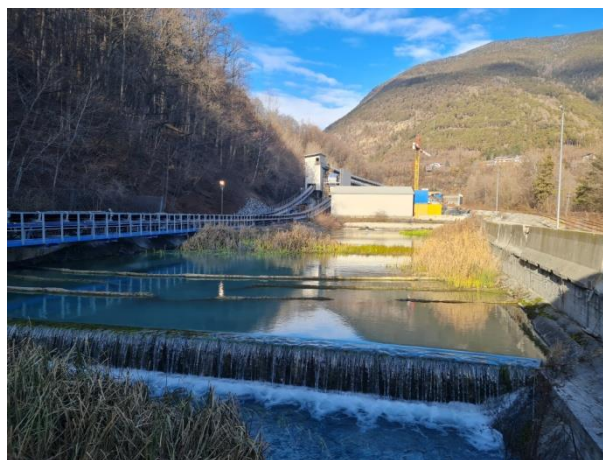
*I-VV-Up-ASQ-03/07*

Gleichzeitig wurde eine Wasserprobe (3-Stunden-Mittelwert) an der Wassereinleitung in den Fluss Eisack (I-VV-Up-ASQ-03/07) durchgeführt.

In concomitanza è stato effettuato il prelievo (campione medio sulle 3 ore) in corrispondenza dello scarico delle acque nel fiume Isarco (I-VV-Up-ASQ-03/07).

Die Analysen entsprachen dem Anhang D des Provinzialgesetzes Nr. 8 vom 18. Juni 2002 "Bestimmungen über Wasser".

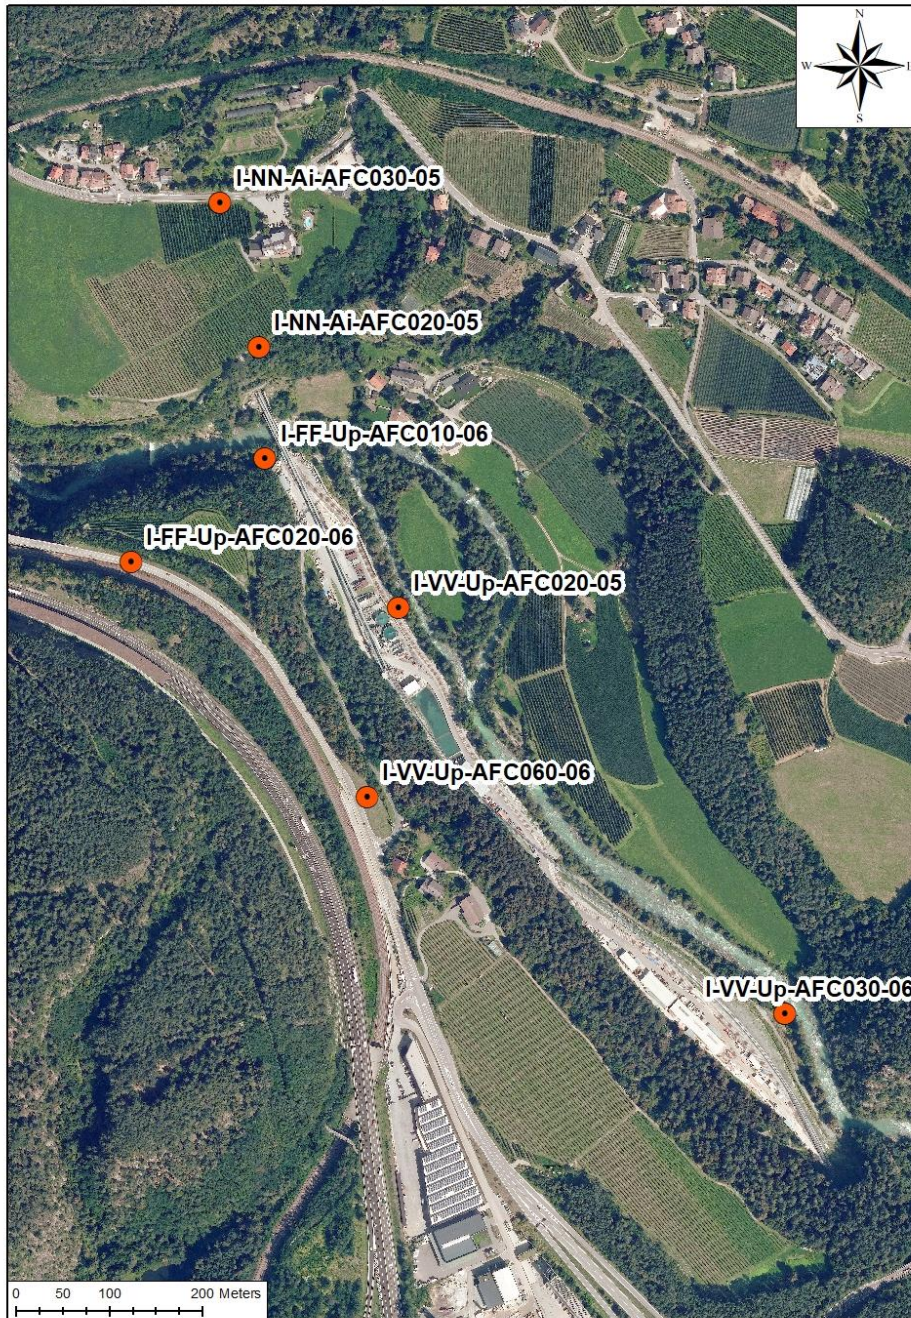
*Position der Pegelrohre Baustelle Unterplattner  
Ubicazione piezometri cantiere di Unterplattner*

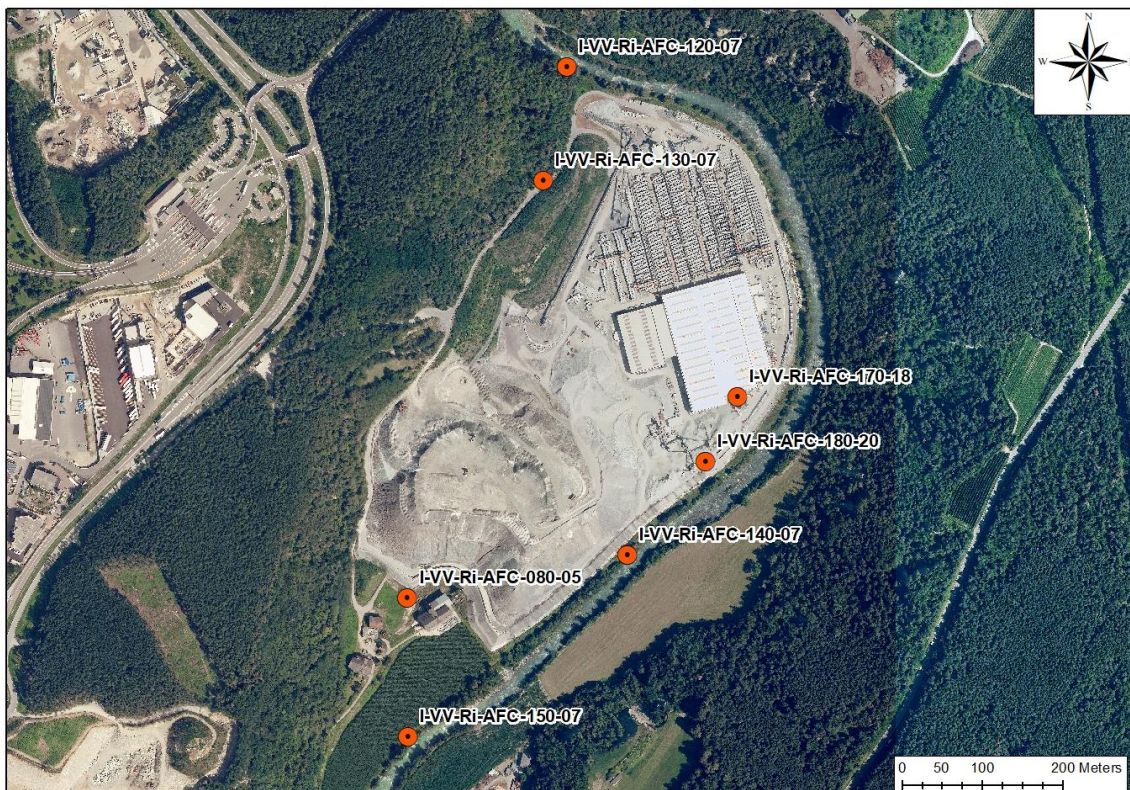
Position der Pegelrohre Baustelle Hinterrieger  
Ubicazione piezometri cantieri di Hinterrieger

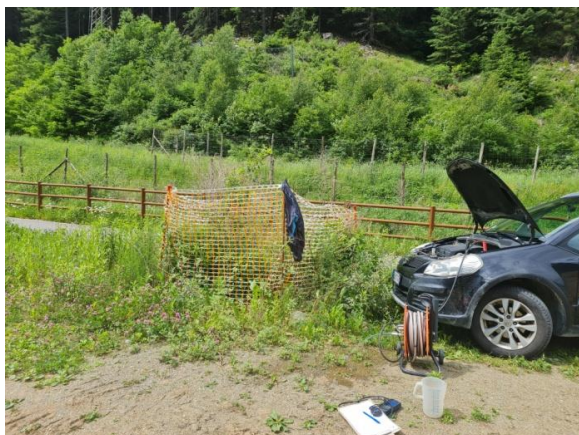
I-CF-Ge-AFC-070-05

Alle analysierten Werte liegen innerhalb der Grenzwerte gemäss dem Beschluss 102/2021 der Landesregierung.

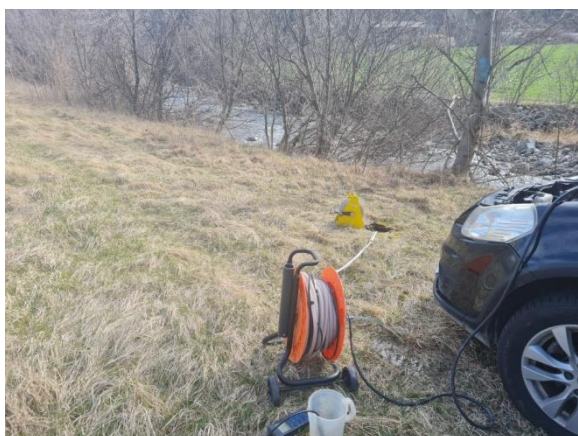
I-VV-Ri-AFC-150-07

Ähnliche Überschreitungen dieses Parameters wurden bereits seit Beginn der Überwachungskampagnen festgestellt.

Dieses Piezometer befindet sich außerhalb des Baustellenbereichs, hydrogeologisch flussaufwärts, und wird erneut beprobt, um den Trend dieses Analyten zu überprüfen.

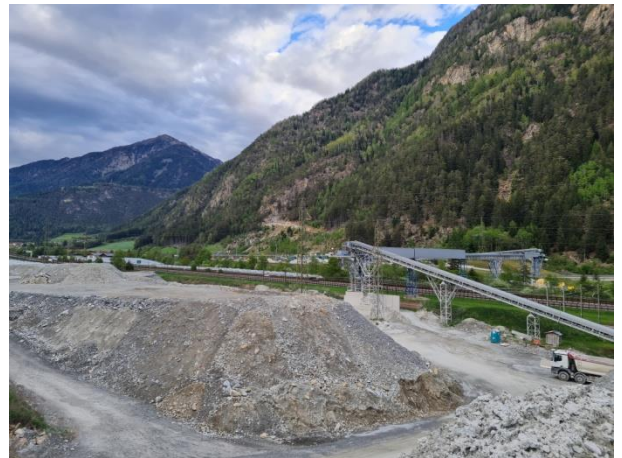
*Teilansicht der Baustelle / Scorcio area di cantiere*

Die größten visuellen Beeinträchtigungen gehen von den Materialhalden aus, die von den Hauptverkehrswegen aus immer gut sichtbar sind.

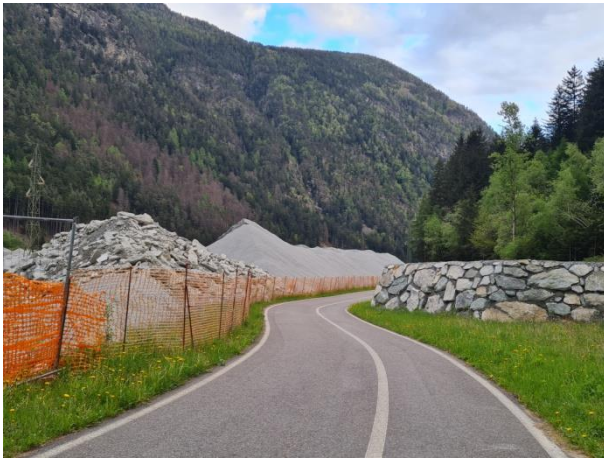
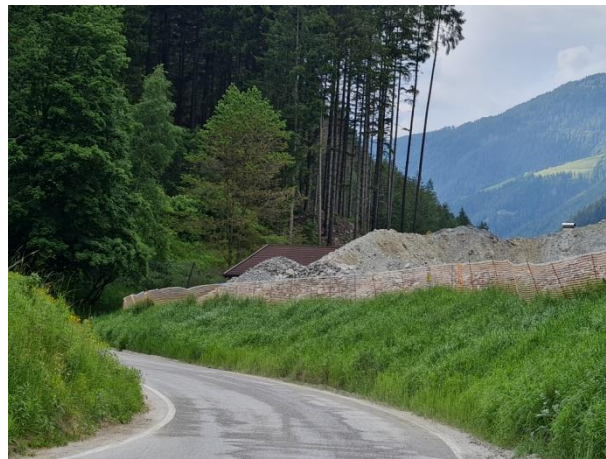
*Blick auf die Materialhaufen entlang des Radweges  
Vista dei cumuli di materiale percorrendo la pista ciclabile*

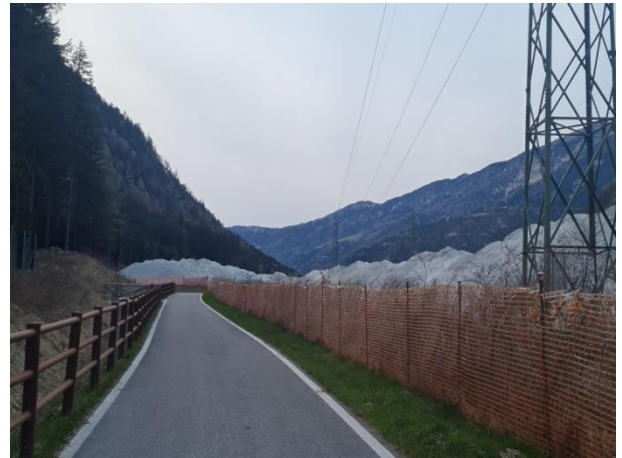
Gli impatti maggiori sono dovuti principalmente ai cumuli di materiali sempre molto visibili dalle principali vie di transito.

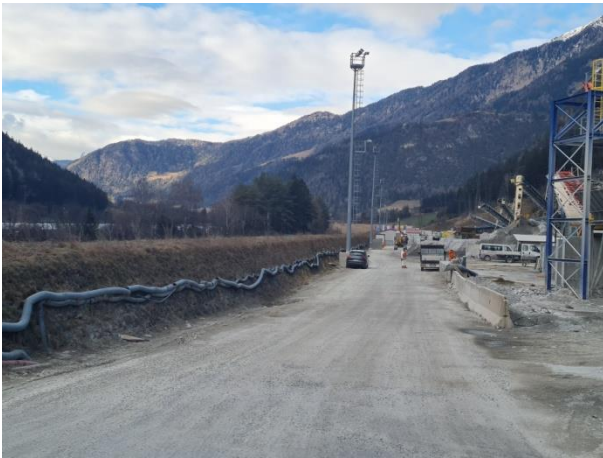
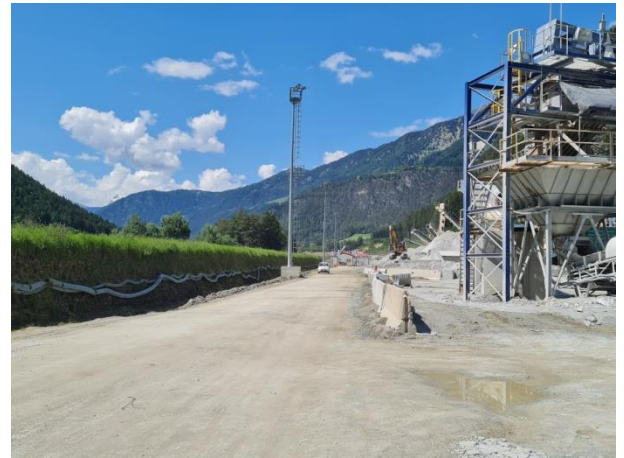
*Saisonale Veränderungen der Landschaft / Variazioni paesaggistiche stagionali*

Der Sichtschutzdamm ist immer noch zweckdienlich.

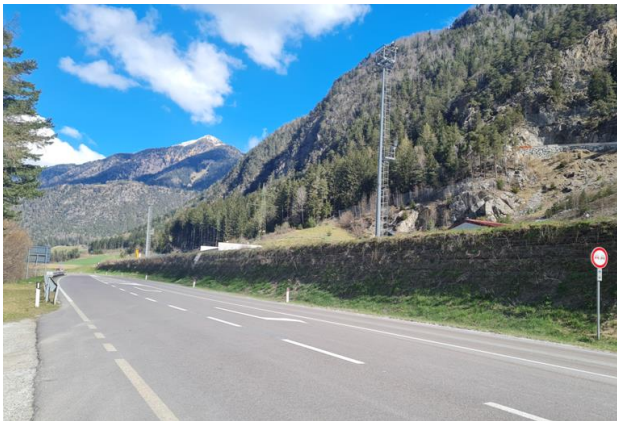
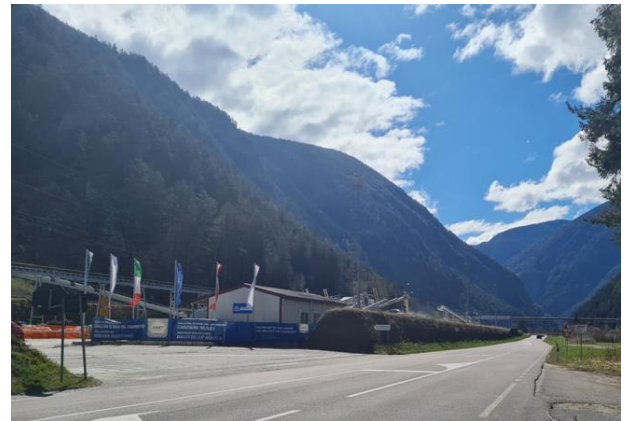
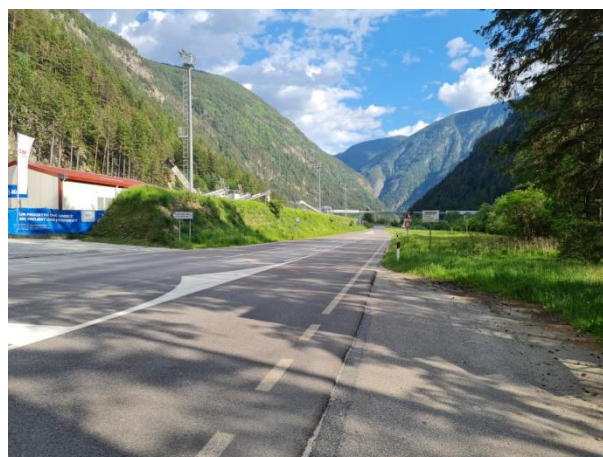
*Ansicht der Baustelle Muls 1 von der Staatsstraße  
Vista del cantiere di Muls 1 dalla strada statale*

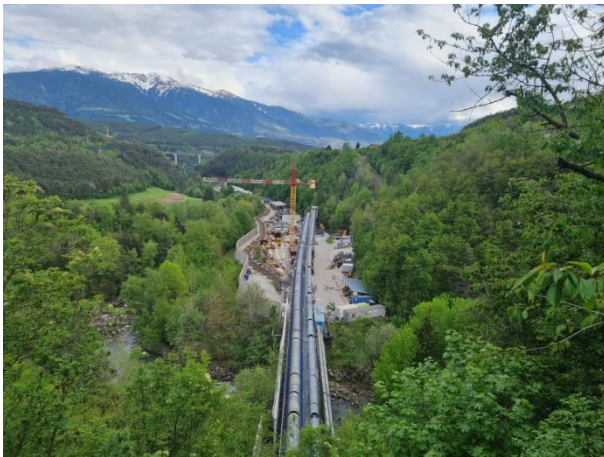
Innerhalb der Baustelle ist der wichtigste Aspekt der starke Kontrast mit den umliegenden Gebieten, dem Fluss sowie dem Hang.

*Blick auf die Baustelle von den Apfelplantagen des Hotels Klammer in Aicha*

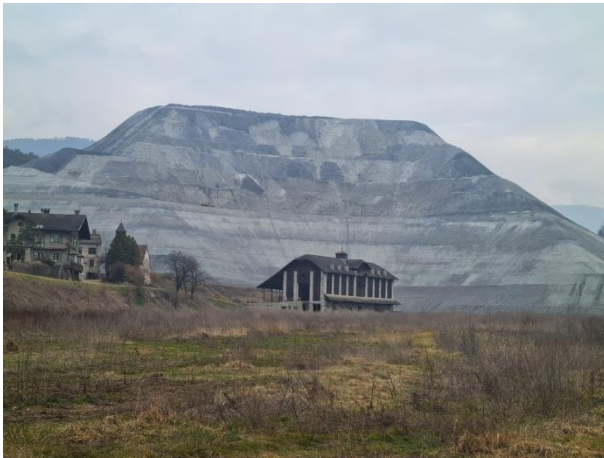
La variazione paesaggistica più appariscente è rappresentata dalla distribuzione dei cumuli di materiale.

*Farbkontrast mit benachbarten Bereichen  
Contrasto cromatico*

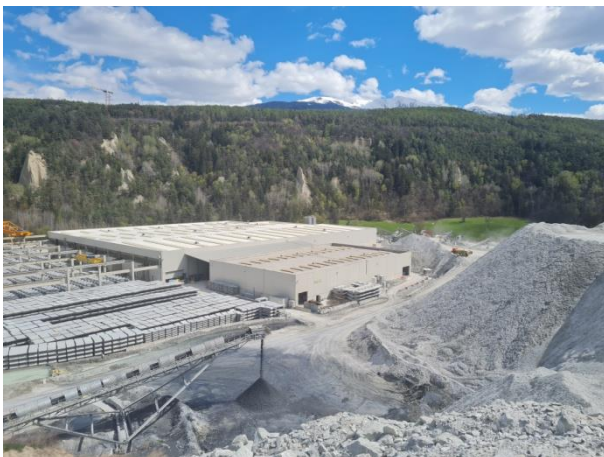
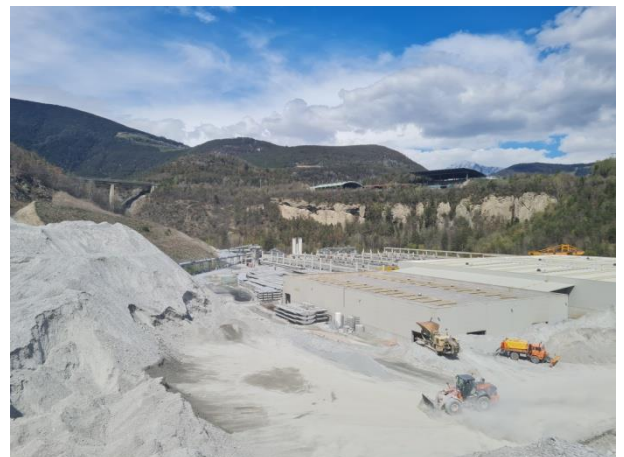
*Teilansicht der Baustelle  
Scorcio area di cantiere*

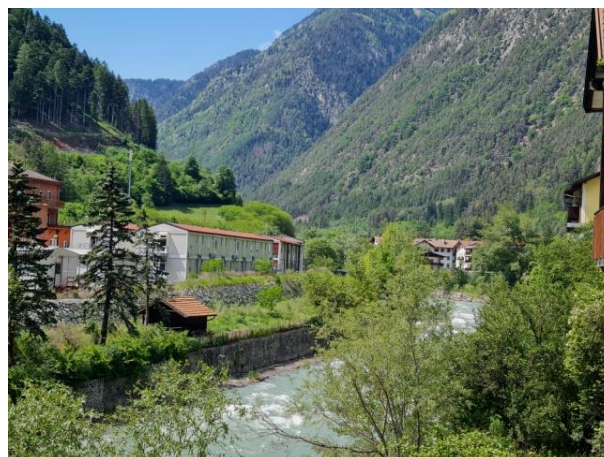
Mit dem Beginn des Frühjahrs nimmt die Deckungswirkung der Ufervegetation zu.

*Blick von der Hauptstraße auf die Baustelle*

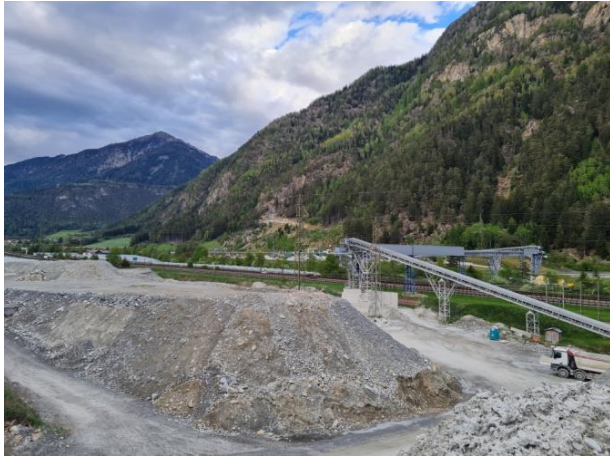
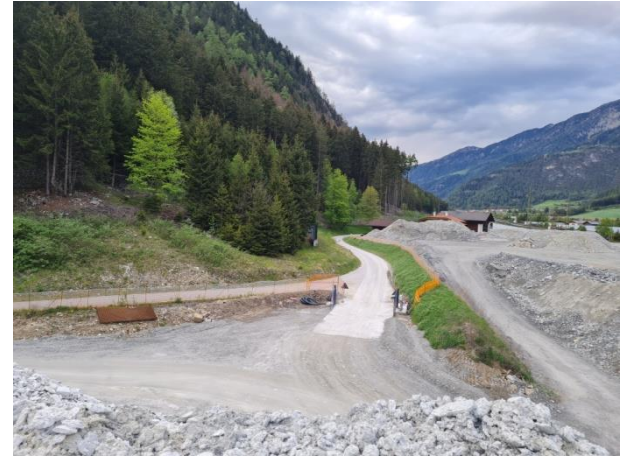
Im Rahmen der Baustelle sind die einzigen Zeichen einer Vegetation, im Uebrigen nicht durch gehend, jene am Rande derselben Baustelle.

*Teilansicht der Baustelle / Scorcio are adi cantiere*

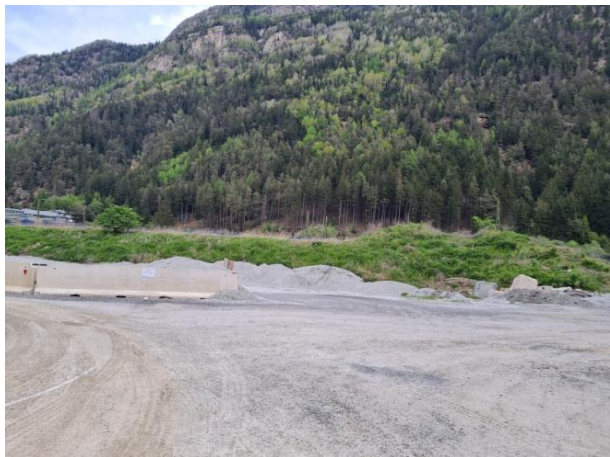
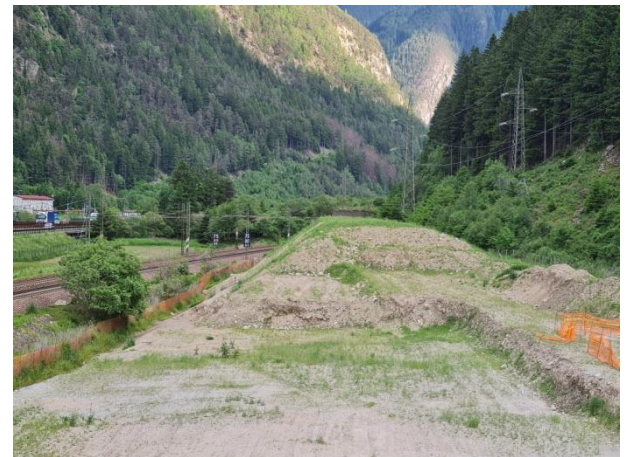
*Haufen Mutterboden  
Cumulo di terreno vegetale*

*Begrünung auf dem Mutterbodenhügel  
Rinverdimento sul cumulo di terreno vegetale*

Die durchgeführten Kontrollen ergaben keine Auffälligkeiten.

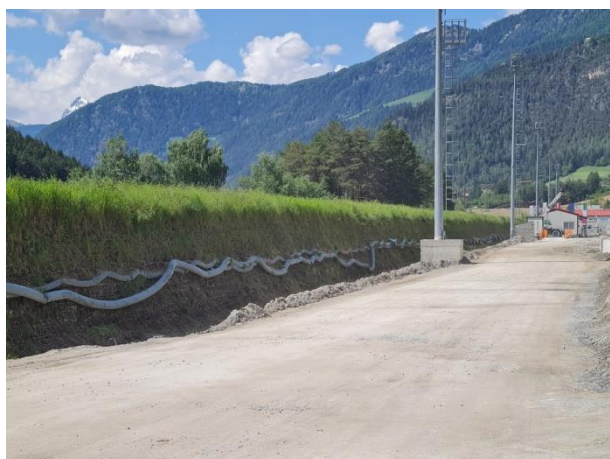
*Muls 1 - Argini coprivista*

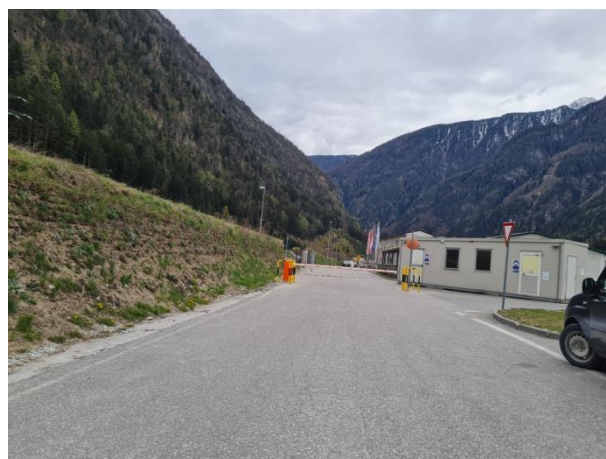
*Muls 2 - Argini coprivista*

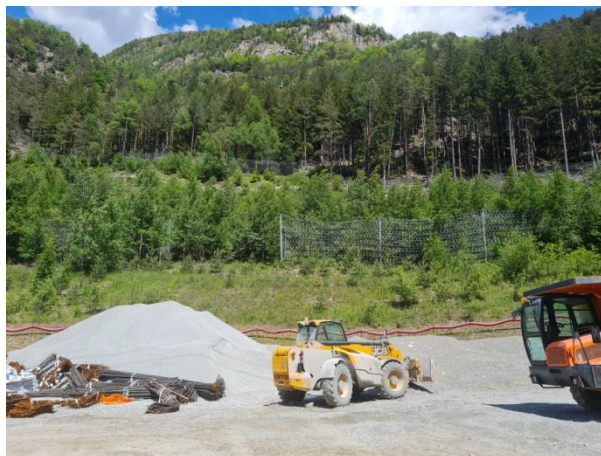
*Vegetation am Hang oberhalb der Baustelle / Vegetazione sul versante che sovrasta il cantiere*

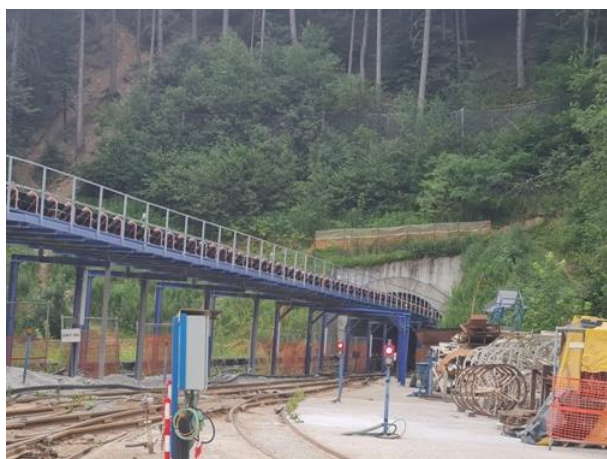
Buono lo stato di rinverdimento al portale Aica-Hinterrigger, quasi assente al portale Aica-Mules.

*Portal Aicha-Hinterrigger  
Portale Aica-Hinterrigger*

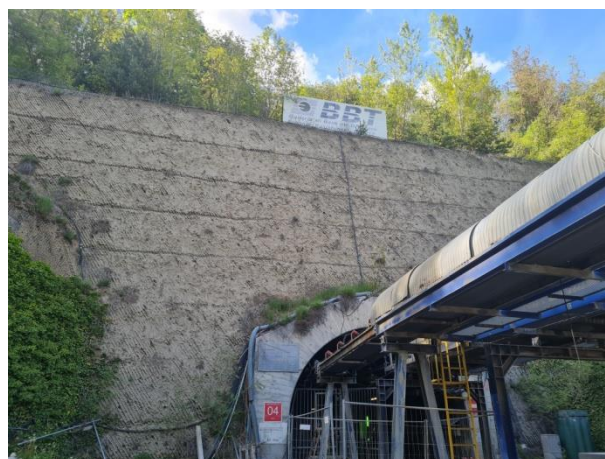
Guter Zustand der Begrünung am Tunnelportal Aicha-Hinterrigger, fast keine Begrünung am Tunnelportal Aicha-Mauls.

*Portal Aicha-Mauls  
Portale Aica-Mules*

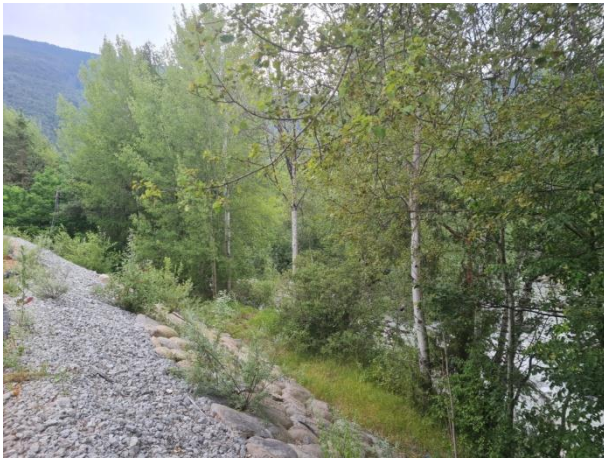
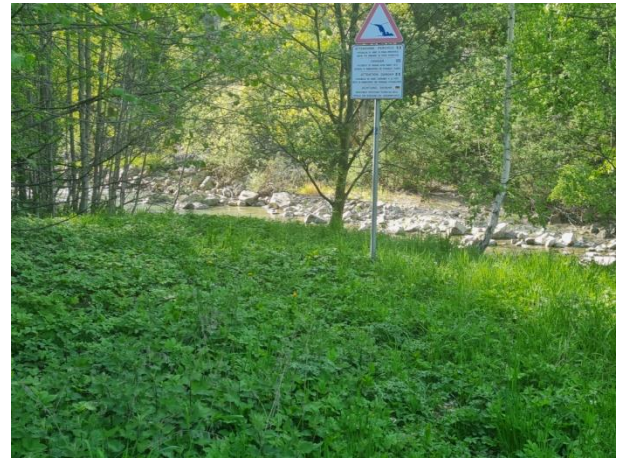
Die Uferzone ist in einem guten Zustand.

*Uferzone  
Fascia ripariale*

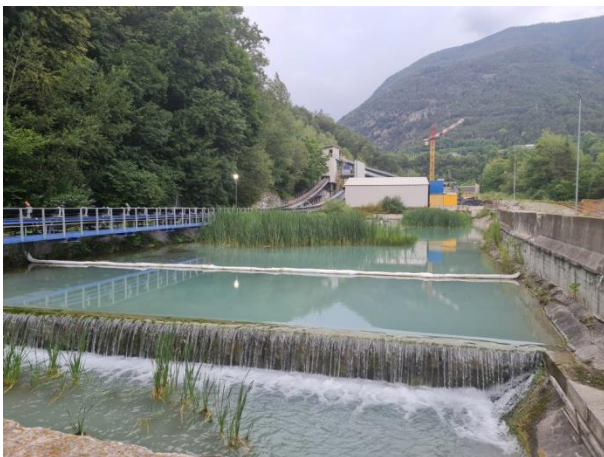
Entwicklung der aquatischen Vegetation in Absetzbecken.

*Absetzbecken  
Vasche di decantazione*

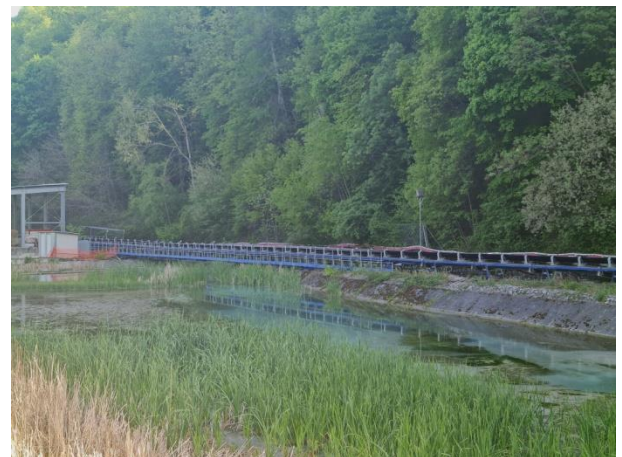
Sviluppo di vegetazione acquatica nelle vasche di decantazione.

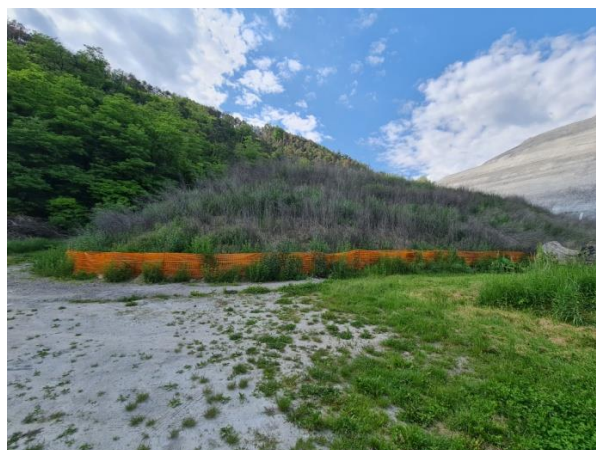
Auf dem Baustellengelände gibt es lediglich auf den Mutterbodenaufschüttungen etwas Pflanzenbewuchs.

*Begrünung auf dem Mutterbodenhügel*

*Rinverdimento sul cumulo di terreno vegetale, area sud*

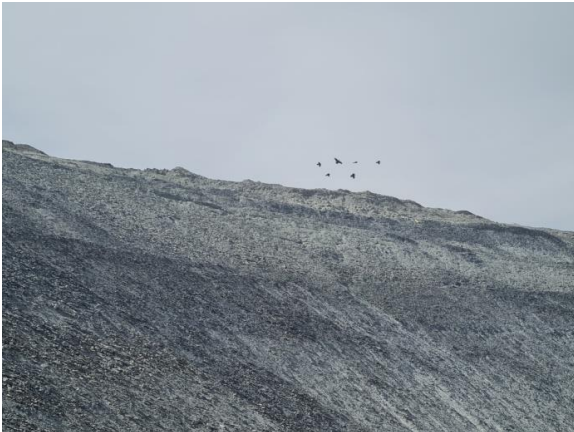
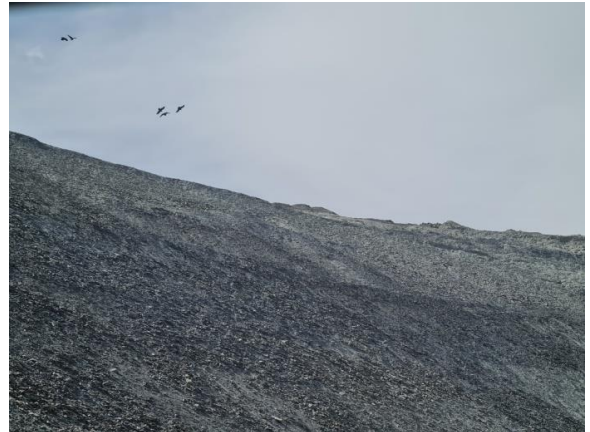
Häufige Anwesenheit von Krähen auf dem Haufen.

*Krähen auf dem Aushubhaufen / Corvi sul cumulo di materiale di scavo*

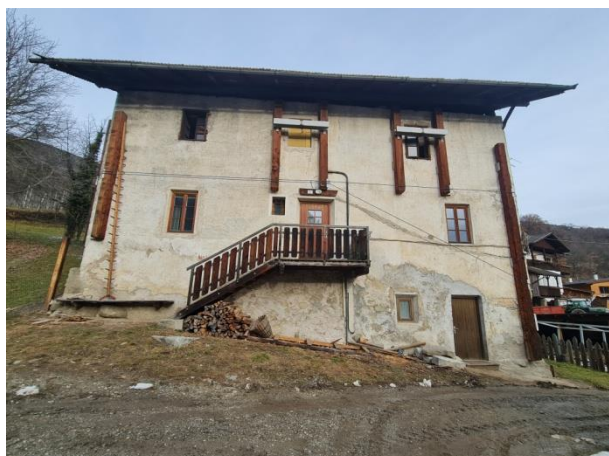
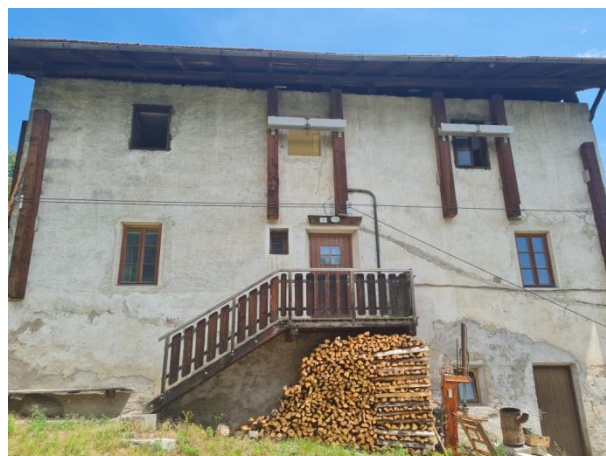
Bei keiner der Inspektionen wurde das Auftreten von Phänomenen wie Rissen, Senkungen usw beobachtet von einiger Bedeutung, verglichen mit den Daten im vorherigen Semester.

*Prospetto SO – Ansicht SW*

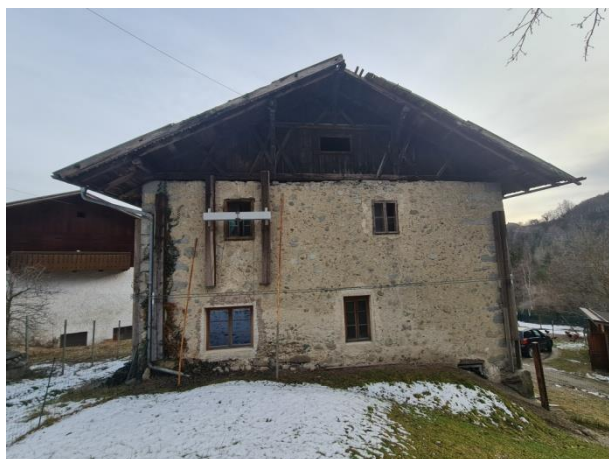
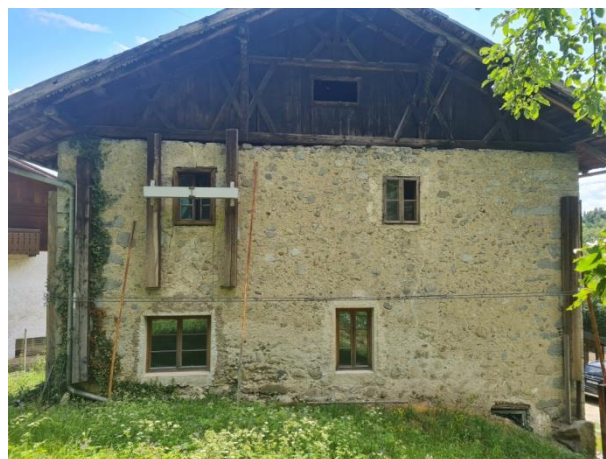
*Prospetto SE – Ansicht SO*

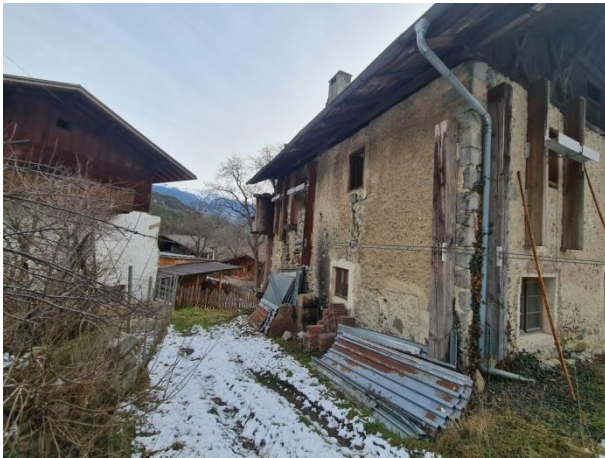
*Dezember 2022 / Dicembre 2022*

*Prospetto N0 - Ansicht NE*

Keine besondere Veränderung im Bezug auf der vorige Inspektion (II Semester 2022).
