# BRENNER BASISTUNNEL

Umweltbeweissicherung

**Baulos Mauls 2 - 3**

<b>Fachbereich</b>	<b>Settore</b>
Umwelttechnik	Tecnica ambientale
<b>Dokumentenart</b>	<b>Tipo documento</b>
Technischer Bericht	Rapporto tecnico
<b>Titel</b>	<b>Titolo</b>
<b>Monats Bericht Januar – Juni 2023</b>	<b>Relazione semestrale Gennaio – Giugno 2023</b>

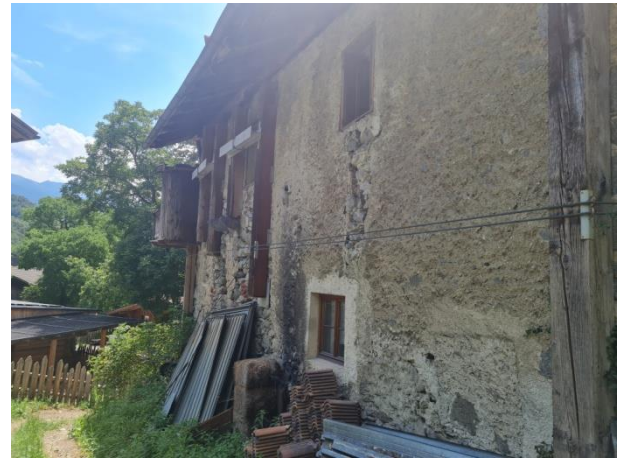
*Juni 2023 / Giugno 2023*

*Prospetto N0 - Ansicht NE*

Nessuna variazione di rilievo rispetto al sopralluogo effettuato nel II semestre 2022.

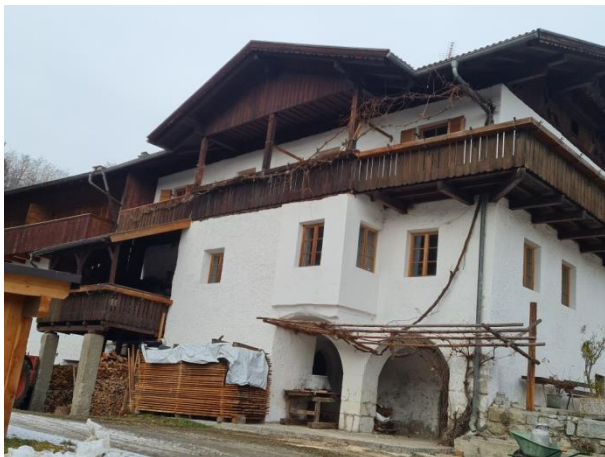
*Dezember 2022 / Dicembre 2022*

**Wohngebäude des Hofes und Kellerei Oberhofer**

Keine besondere Veränderung im Bezug auf der vorige Inspektion (II Semester 2022).

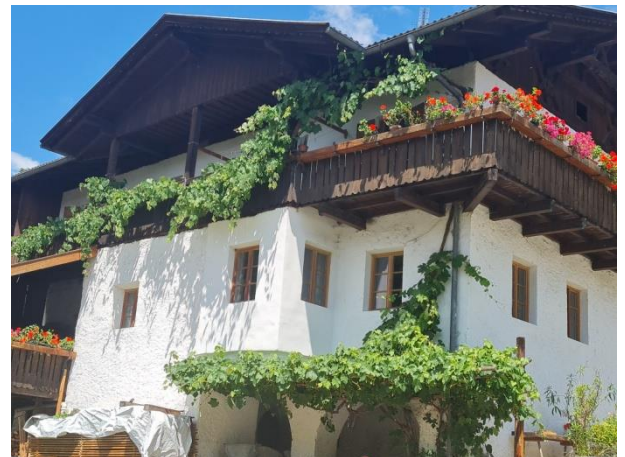
**Abitazione maso e cantina proprietà Oberhofer**

Nessuna variazione di rilievo rispetto al sopralluogo effettuato nel II semestre 2022.

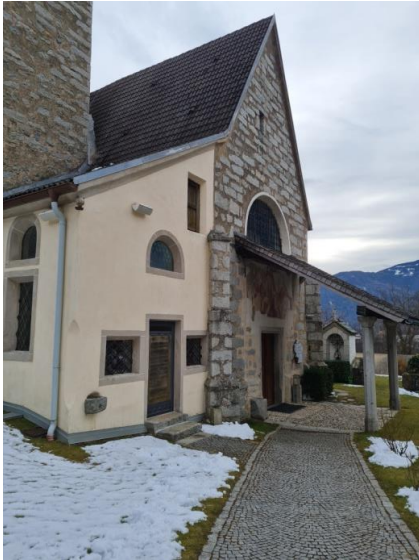
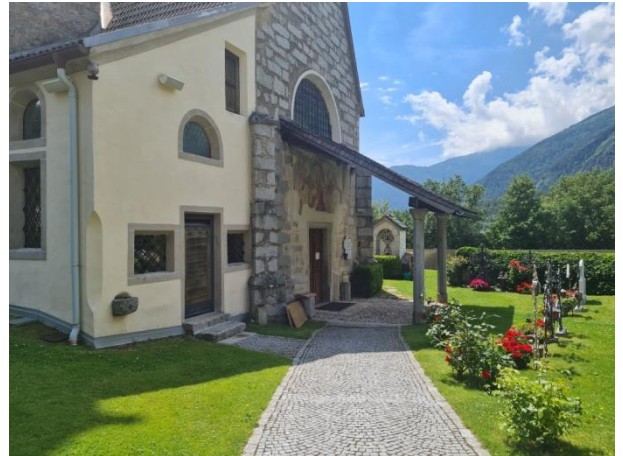
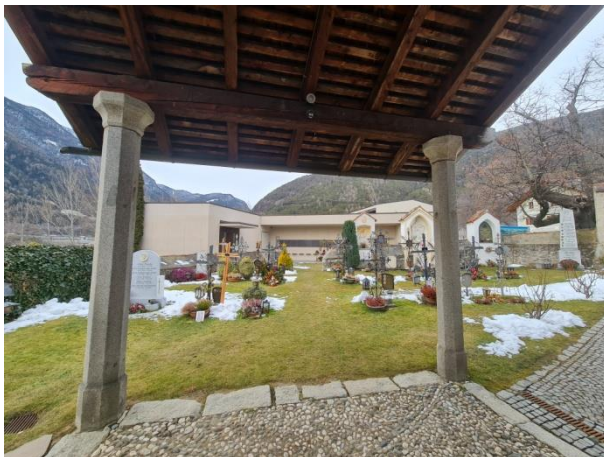
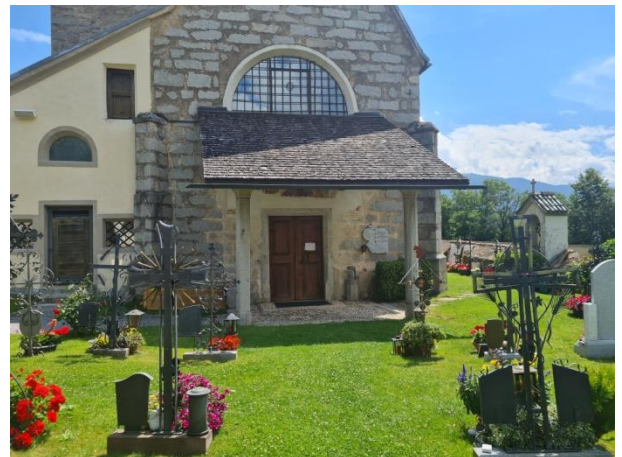
I-NN-Ai-ARC-020/06

Außerhalb und innerhalb des Kirchleins sind keine nennenswerten Veränderungen zu verzeichnen (II Semester 2022)

Nessuna variazione apprezzabile sia all'esterno che all'interno della chiesetta rispetto al sopralluogo effettuato nel II semestre 2022.

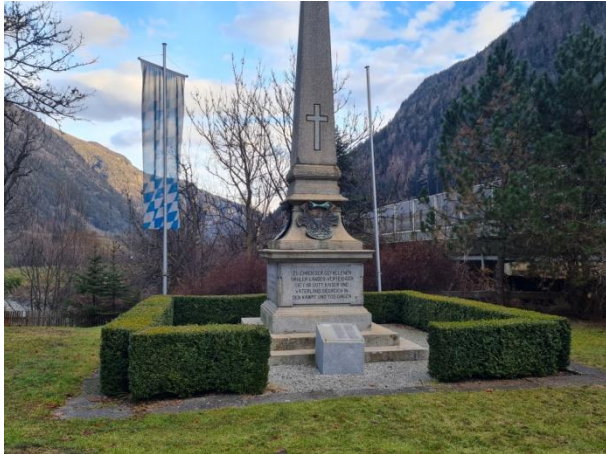
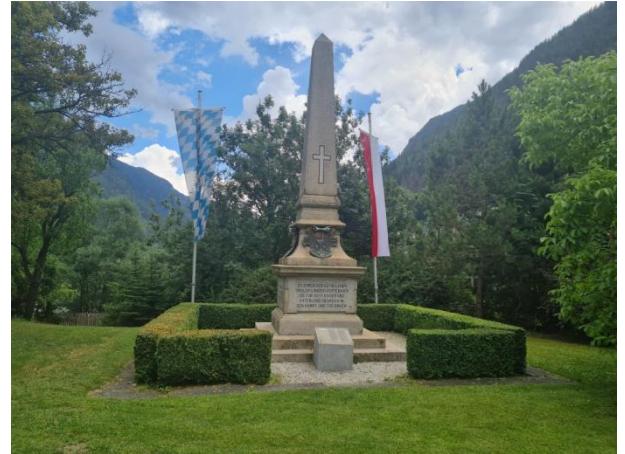
I-FF-Sa-ARC-010/14

Keine besondere Veränderung im Bezug auf der vorige Inspektion (II Semester 2022).
