AUTOSTRADA (A1): MILANO-NAPOLI

AMPLIAMENTO ALLA TERZA CORSIA

IDROLOGIA SOTTERANEA IN LOCALITA' BRUSCHETO

STUDIO APPROFONDIMENTO IDROGEOLOGICO SUL FOSSO CETINA
PRESCRIZIONE 7.2.a DEL DEC. VIA

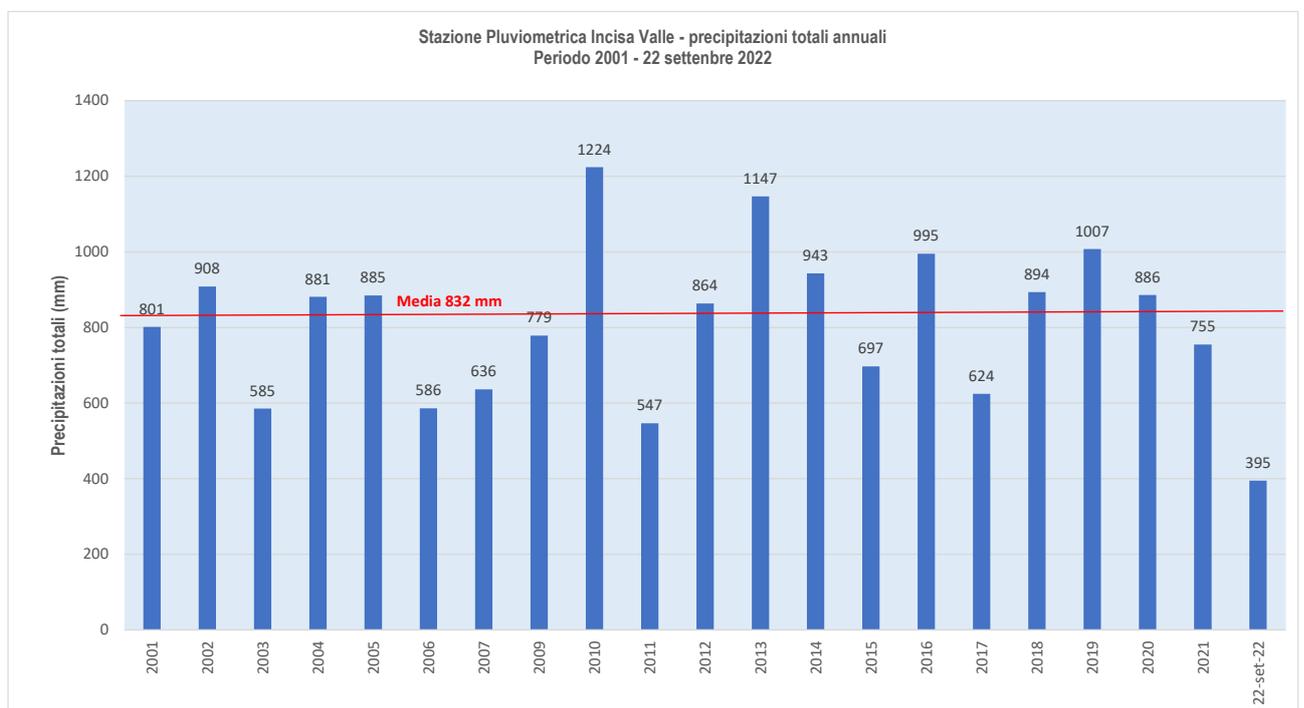
Figura 1 – Stazione pluviometrica di Incisa Valle. Istogramma dei dati di precipitazione totale annua relativi al periodo 2001 – 2021 e al totale, per il 2022, fino al 22 settembre.

Nella Figura 1 sono riportati i dati di precipitazione totale annuale riferiti al periodo 2001 – 2021. La linea rossa è relativa al dato medio di 832 mm calcolato sulla serie 2001 – 2021, mentre il dato di 395 mm si riferisce agli apporti cumulati nel 2022 fino al momento del sopralluogo del 21 - 22 settembre.

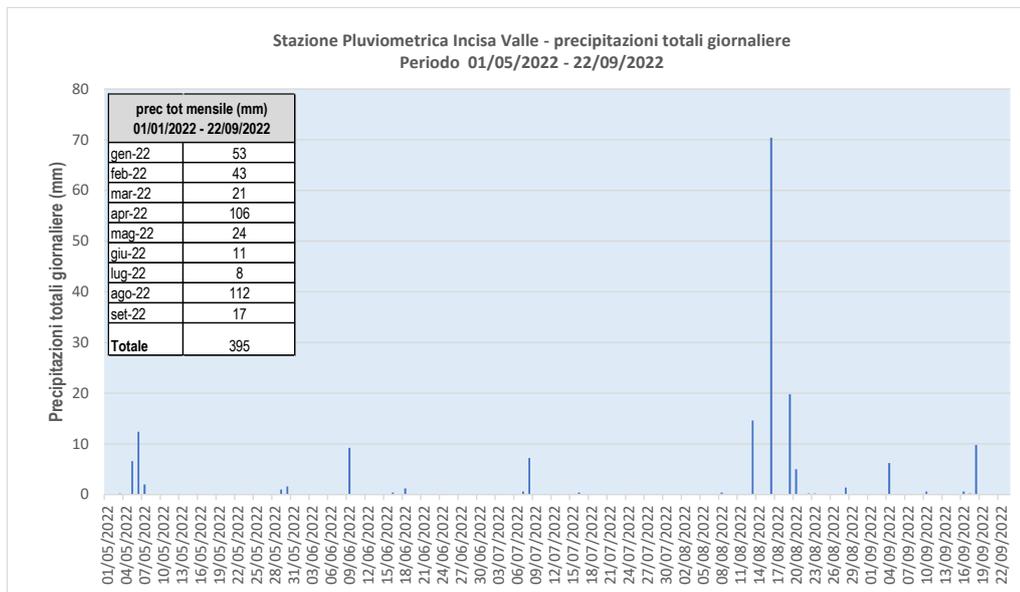
Figura 2 – Precipitazioni totali giornaliere periodo 01/05/2022 – 22/09/2022.

Nella Figura 2 viene rappresentato in istogramma l'andamento delle precipitazioni nei mesi immediatamente precedenti le indagini. Si osserva come gli apporti complessivi siano scarsi con l'eccezione dell'evento estivo del 19/08/2022, probabilmente a carattere temporalesco, durante il quale sono caduti 70.4 mm; nel corso di tale evento le condizioni di terreno molto secco ed asciutto non hanno certamente agevolato l'infiltrazione ed anche solo una parziale ricarica degli acquiferi. Nella stessa figura è anche riportata una tabella relativa ai dati numerici delle precipitazioni totali mensili nel periodo 1 gennaio – 22 settembre 2022.

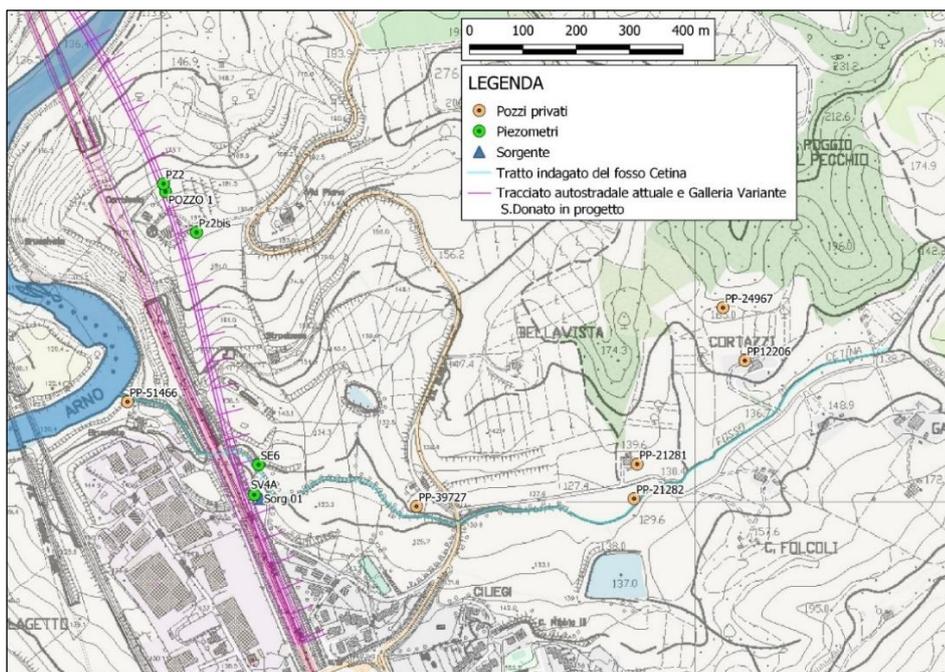
Figura 3 – Tratto indagato del fosso Cetina in relazione all'ubicazione di pozzi e piezometri limitrofi.

Nella Figura 3 viene riportato il tratto indagato del fosso Cetina e l'ubicazione di pozzi e piezometri che sono stati oggetto di indagine specifica.

All'interno del manufatto è presente un impianto di pompaggio aspirante e tubazioni passanti e di scarico. Il punto di risorgiva, indicato nella cartografia della Figura 3 con il codice Sorg 01, avviene a circa 2 m di profondità dal piano campagna ad una quota di circa 126 m s.l.m.. Tale quota risulta più bassa di quella di scavo della base galleria, pertanto, si escludono possibilità di interferenza con lo scavo della stessa. Inoltre, la captazione drena verosimilmente acque che circolano entro il versante in sinistra al fosso Cetina e che provengono, quindi, da direzione differente a quella interessabile dalle opere sotterranee in progetto.

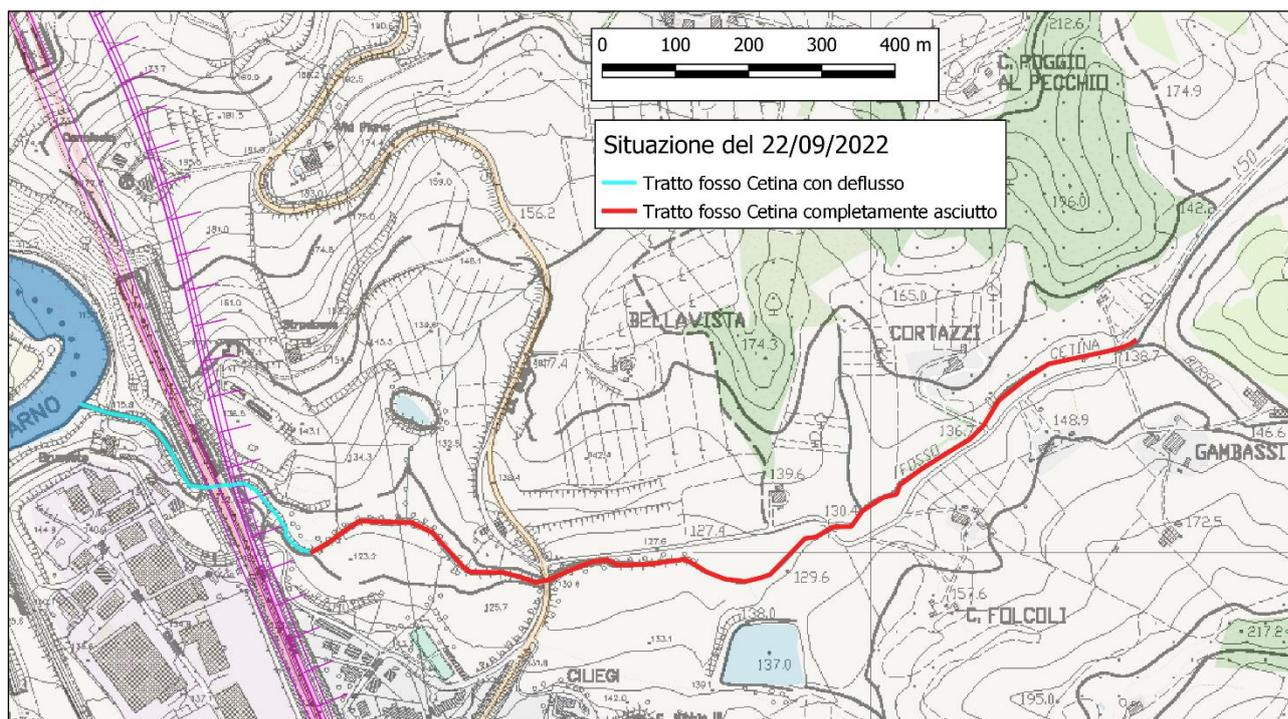
Figura 4 – Tratto del fosso Cetina esaminato con indicazione della presenza o meno di deflusso in alveo.

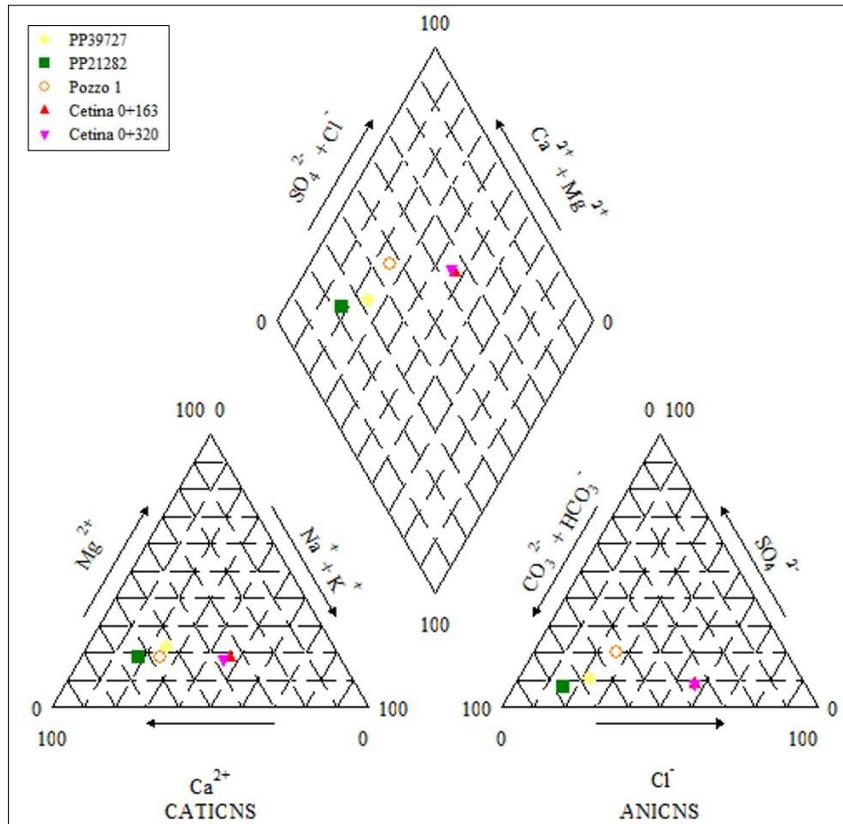
Figura 5 - Diagramma di Piper relativo alle analisi eseguite. (Winston, R.B., 2020, GW_Chart version 1.30 : U.S. Geological Survey Software Release, 26 June 2020).

Nella **Figura 5** i risultati analitici vengono rappresentati su un diagramma di Piper. Le acque relative ai pozzi esaminati sono di tipo bicarbonato – alcalino – terrose ed in particolare si tratta di acque bicarbonato calciche. Le acque prelevate nel fosso Cetina tendono ad appartenere ad una facies cloruro alcalina con una predominanza dello ione cloruro. Nella **Figura 6** è riportata una rappresentazione dei dati mediante diagramma di Schoeller, in cui le acque del fosso Cetina si distinguono nettamente per quanto riguarda il contenuto in sodio e cloruri.

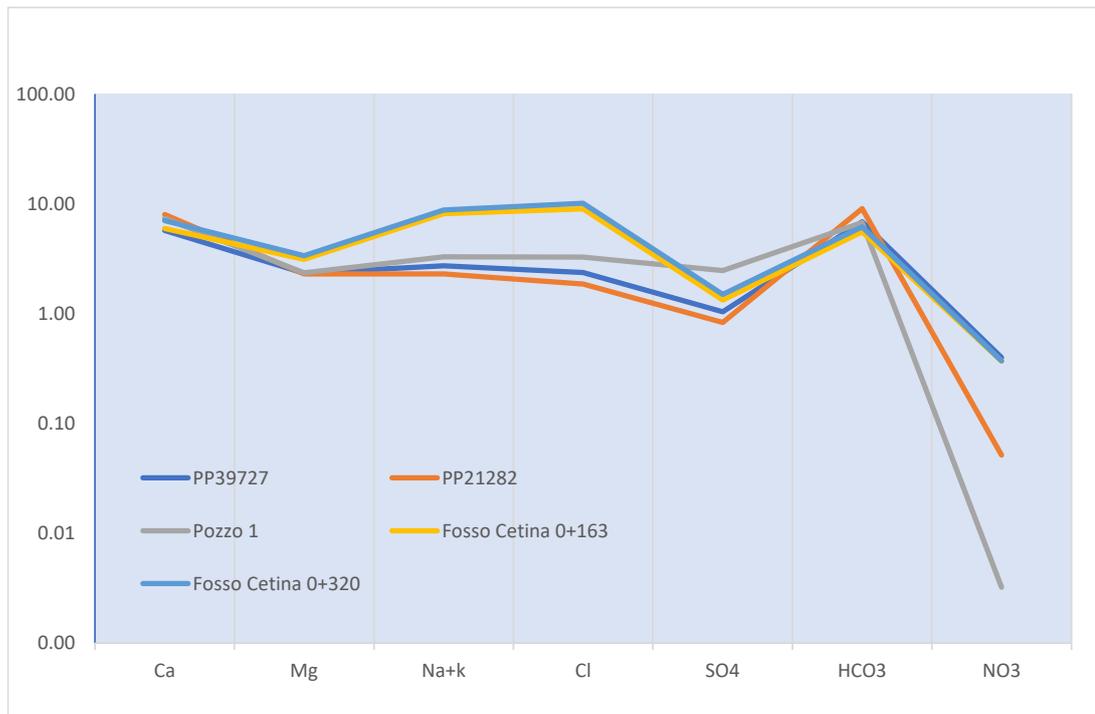
Figura 6 – Diagramma di Schoeller.

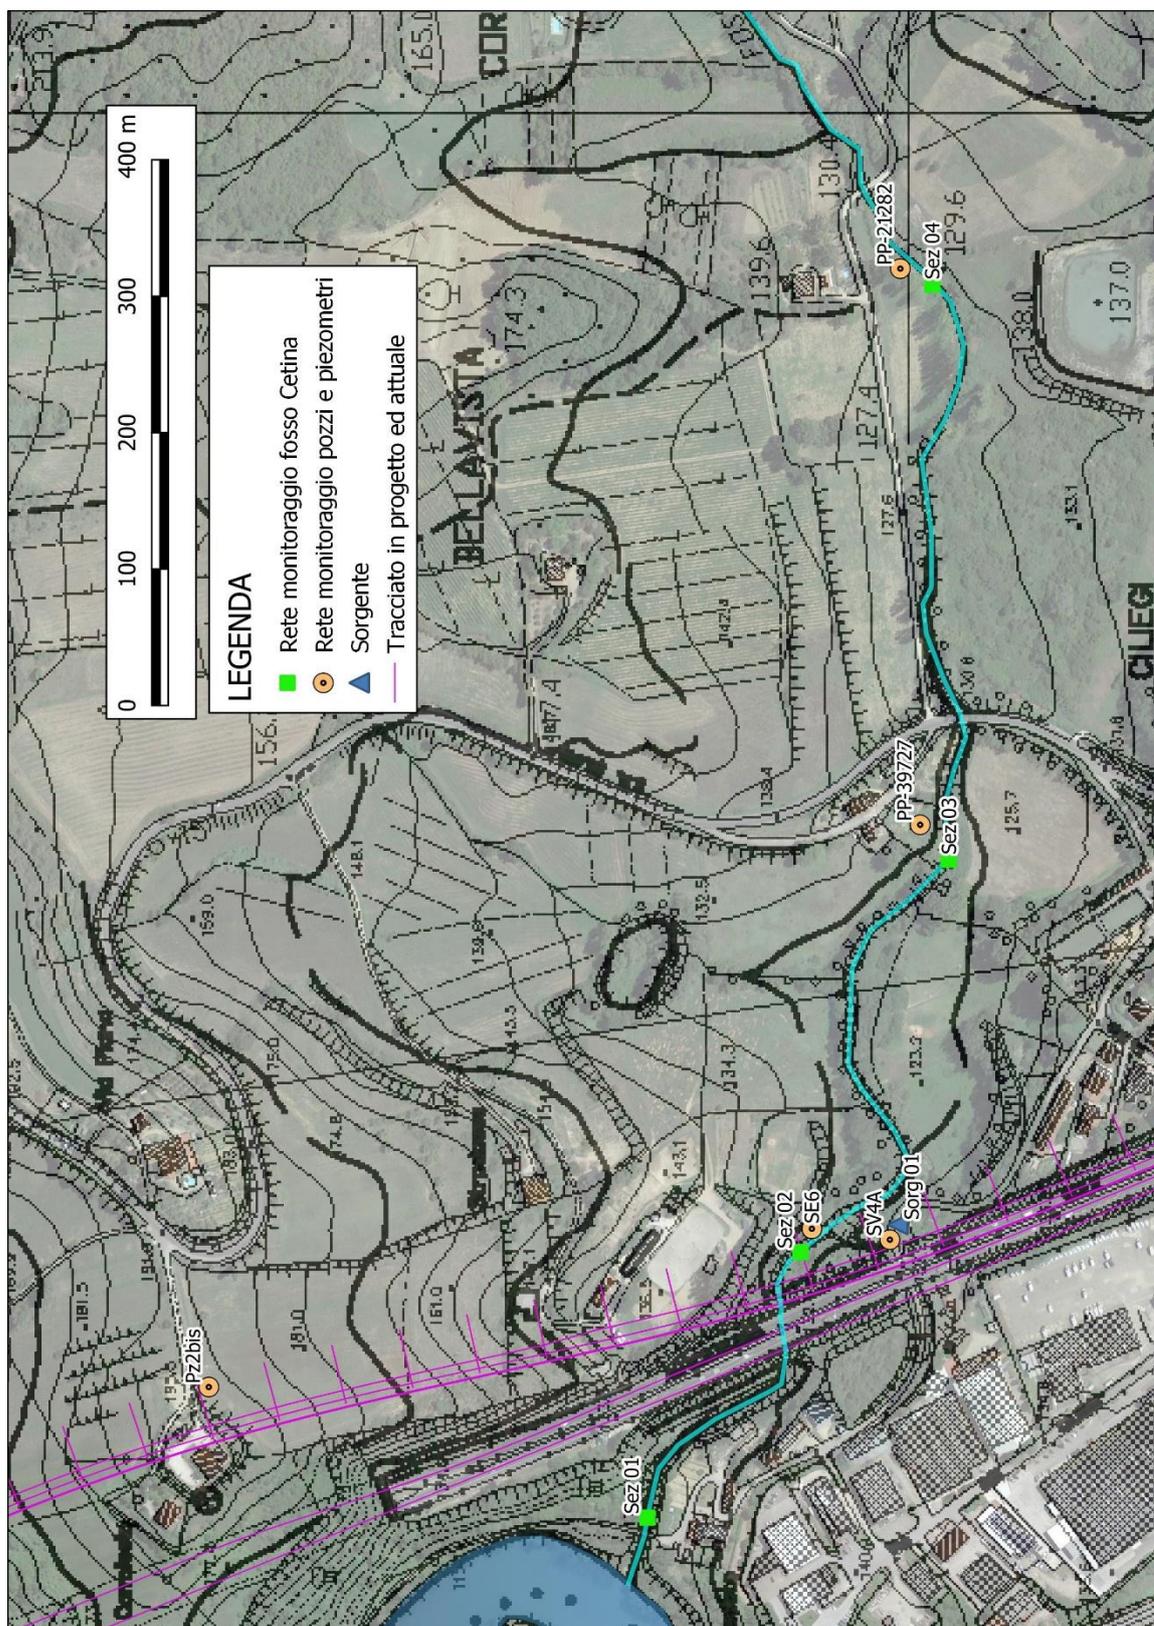
Figura 7 – Individuazione della rete di controllo di eventuali problematiche di interferenza tra acquiferi e deflussi del fosso Cetina.

Nella Figura 7 viene riportata l'ubicazione dei punti della rete di controllo degli acquiferi. La Tabella 5 contiene l'elenco dei punti individuati, la relativa frequenza di misura, oltre alla tipologia dei rilievi da eseguire. I controlli dovranno prevedere un periodo di ante operam (per esempio un semestre) e proseguiranno per il periodo delle lavorazioni di scavo della galleria.

L'esecuzione di misure in sinistra rispetto al fosso sul piezometro esistente SV4A e sulla Sorg.01 hanno lo scopo di completare la definizione delle relazioni tra acquiferi e lo stesso corso d'acqua in differenti condizioni idrologiche.

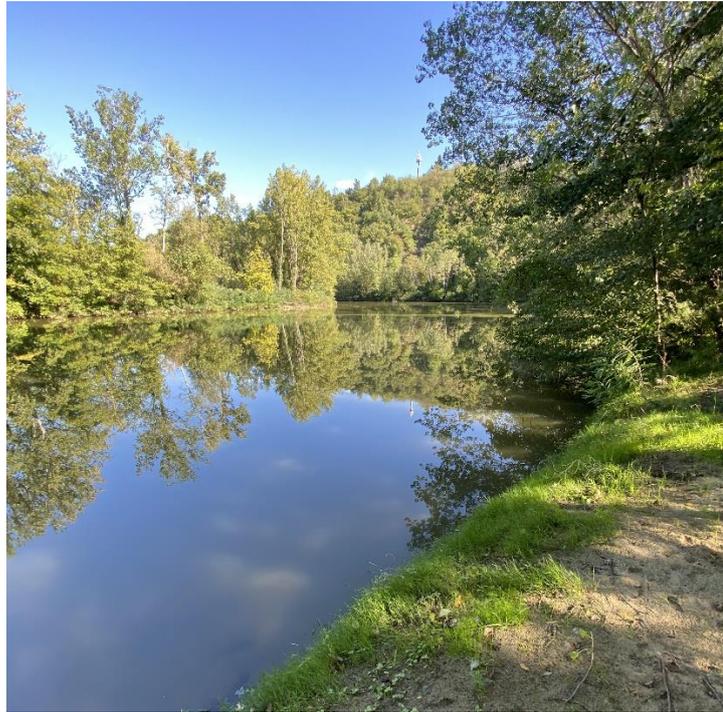
Figura 8 – Fiume Arno presso confluenza del fosso Cetina.

Nella zona di confluenza del Cetina nell'Arno (Figura 8 in Allegato 1) si è potuto osservare, nel corso del sopralluogo del 22/09/2022, la netta distinzione tra le acque di pertinenza fluviale (conducibilità elettrica 627 $\mu\text{S}/\text{cm}$) e quelle del fosso (conducibilità elettrica 1407 $\mu\text{S}/\text{cm}$); quest'ultimo viene interessato dalle acque dell'Arno solamente in un breve tratto prossimo alla confluenza; infatti, già in corrispondenza dell'attraversamento di via di Bruschetto, a circa 35 m dalla confluenza, i deflussi del fosso scorrono su roccia, senza alcun rigurgito idraulico da parte del fiume, ad una quota sensibilmente maggiore di quella del livello idrometrico dell'Arno e non hanno, quindi, alcuna relazione con quelle del recettore.

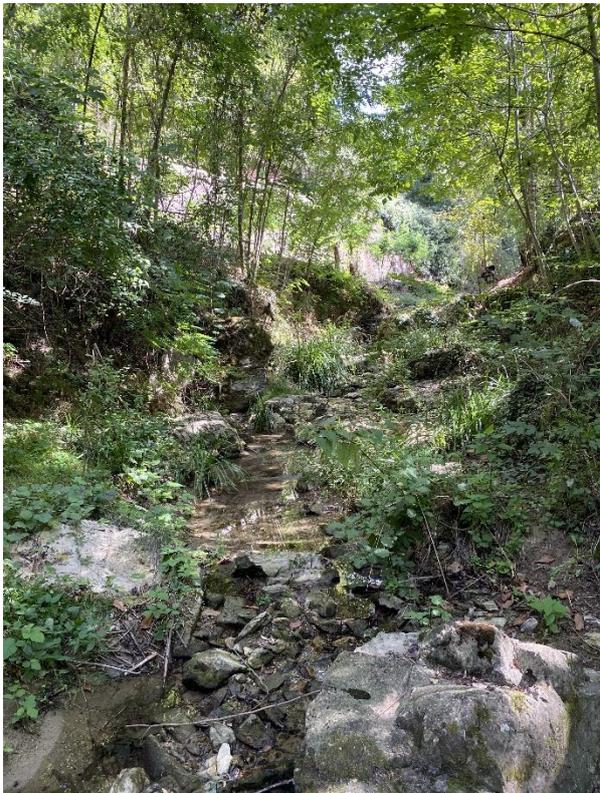
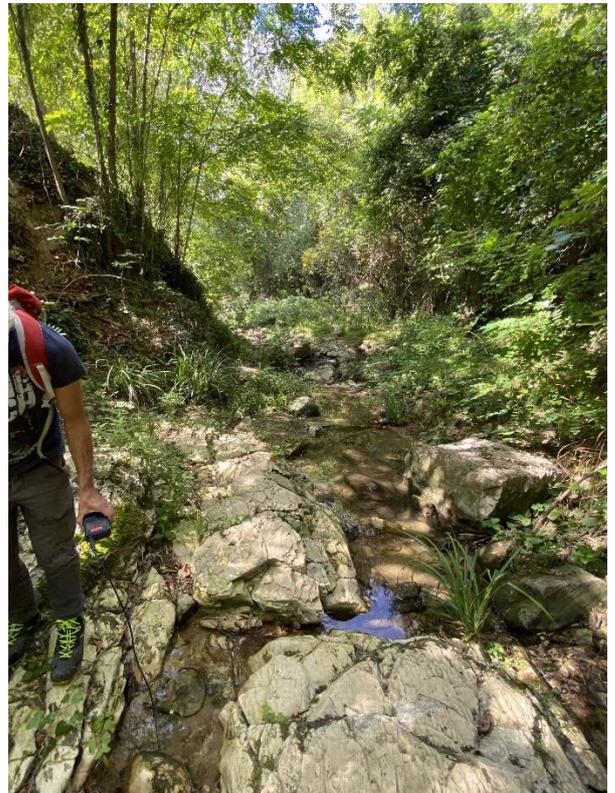
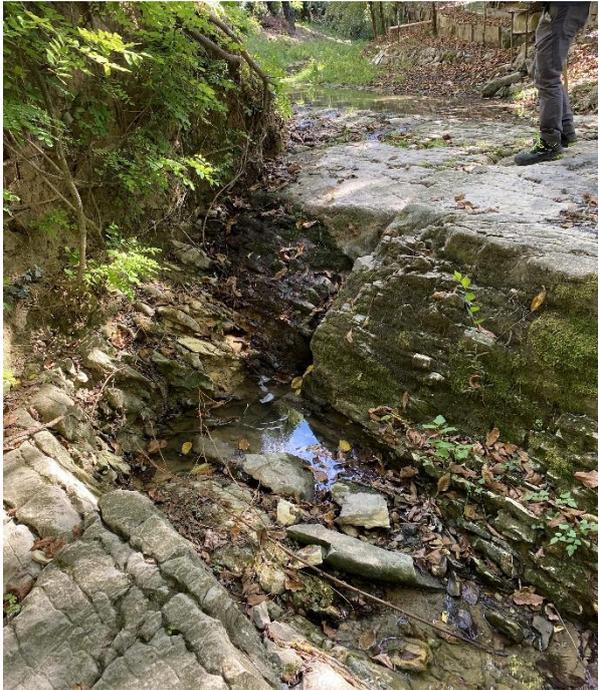
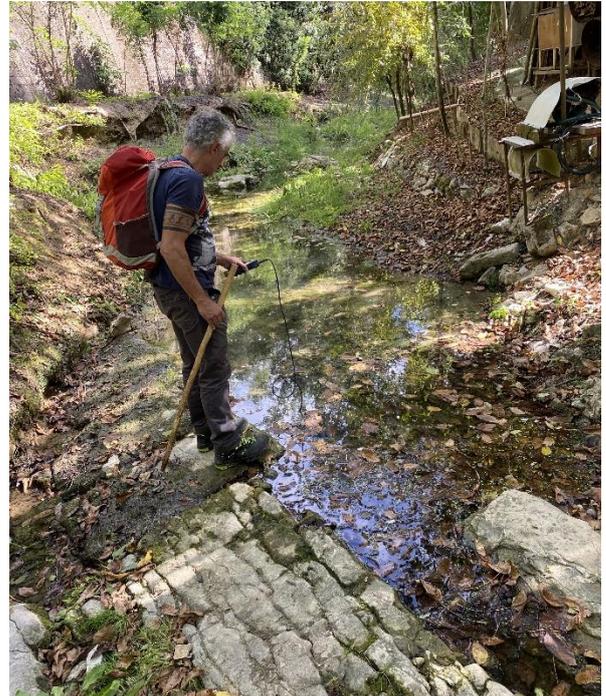
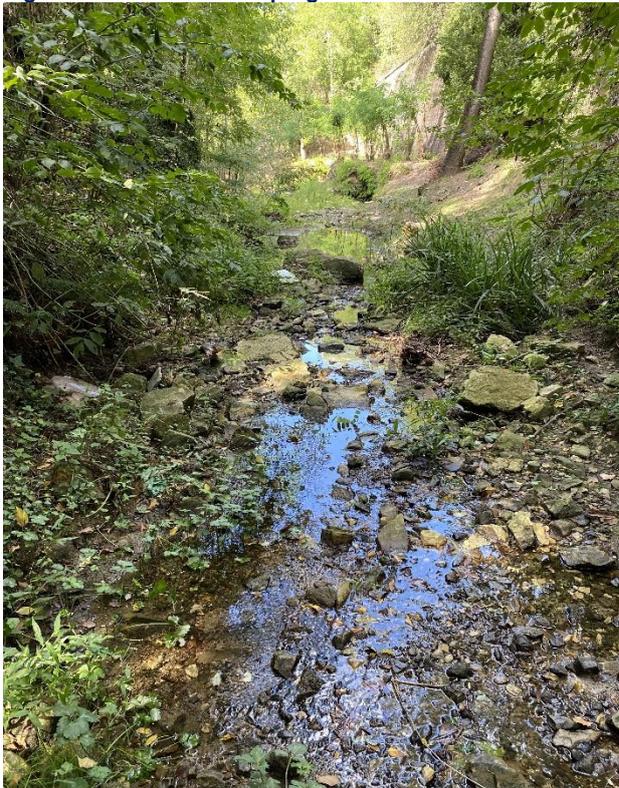
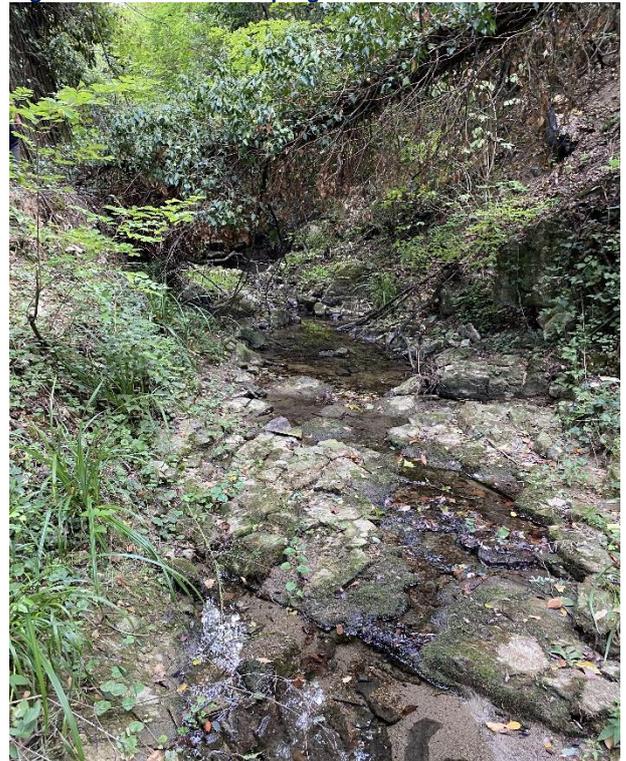
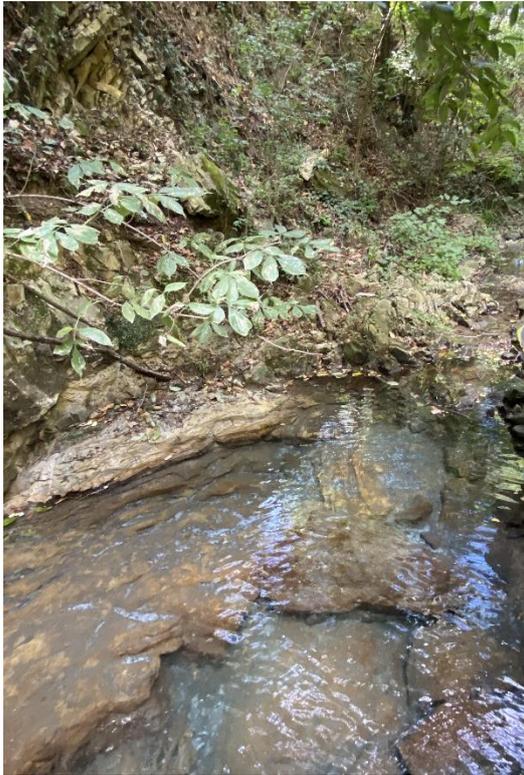
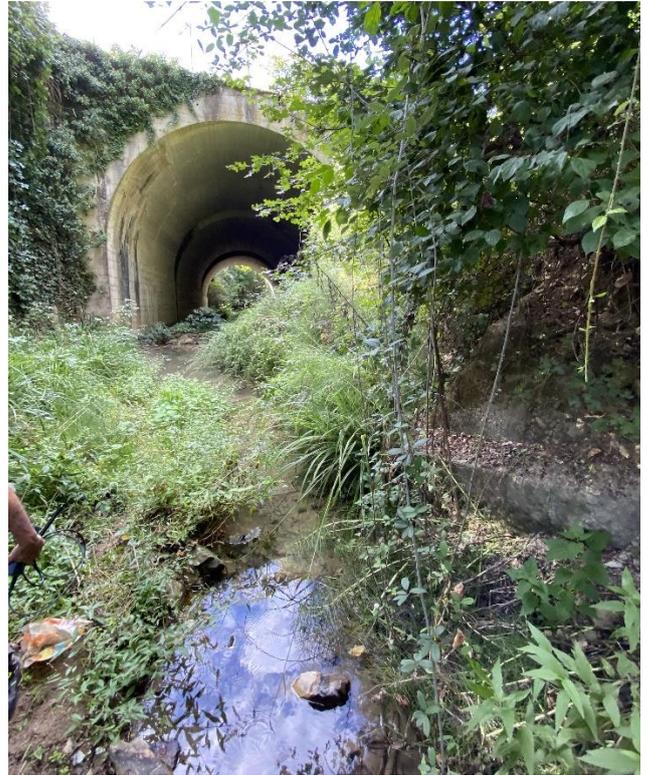
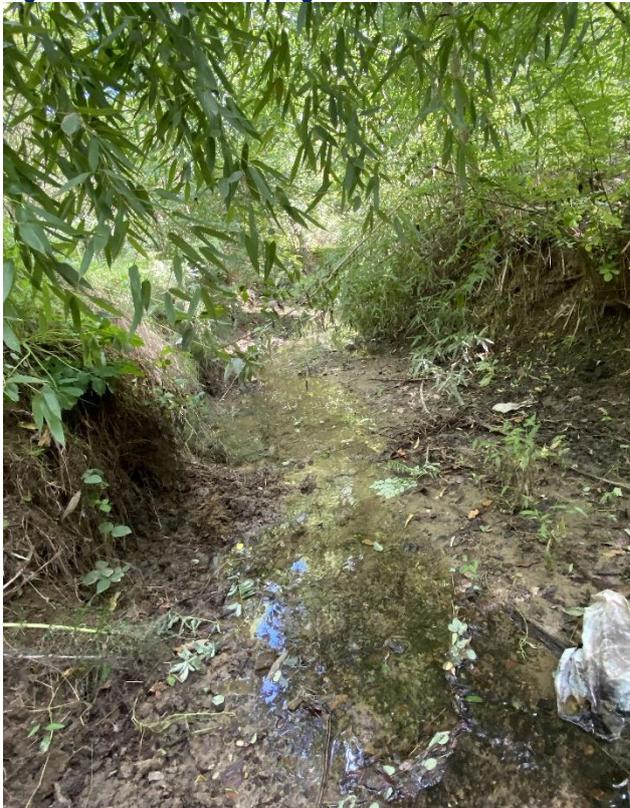
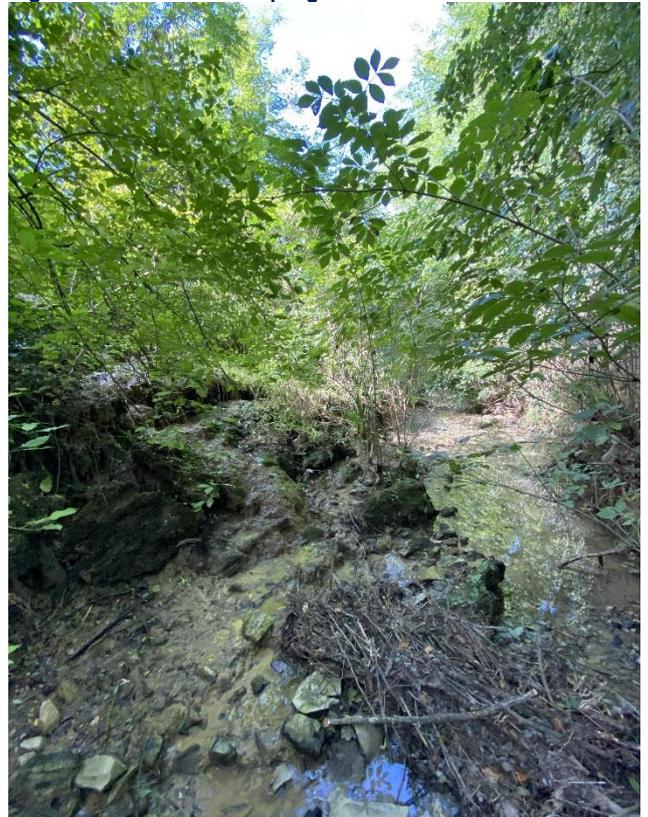
Figura 9 – Fosso Cetina progr km 0+095.

Figura 10 – progr km 0+110.

Figura 11 – Fosso Cetina progr 0+130.

Figura 12 - Fosso Cetina progr 0+140.

Figura 13 – Fosso Cetina progr km 0+150.

Figura 14 - Fosso Cetina progr 0+210.

Figura 15 - Fosso Cetina progr 0+205.

Figura 16 - Fosso Cetina progr 0+280.

Figura 17 - Fosso Cetina progr 0+320.

Figura 18 - Fosso Cetina progr 0+330.

A partire dalla confluenza con l'Arno per circa 300 m il fosso Cetina è risultato caratterizzato da deflussi di entità molto modesta (da Figura 9 a Figura 18), con portate comprese tra 0.1 l/s (misura eseguita a progr km 0+063) e 0.3 l/s (misura a progr 0+320 a monte dell'attraversamento dell'attuale tracciato autostradale). Le caratteristiche chimico fisiche delle acque hanno evidenziato un elevato grado di mineralizzazione sottolineato da valori di conducibilità elettrica compresi tra 1400 e 1800 $\mu\text{S}/\text{cm}$, tendenti a diminuire lievemente da monte verso valle. Tale diminuzione può essere correlabile al contatto con i depositi di fondo alveo. La scarsissima quantità dei deflussi e la loro diminuzione verso valle confermano l'assenza di apporti idrici nascosti nel tratto esaminato.

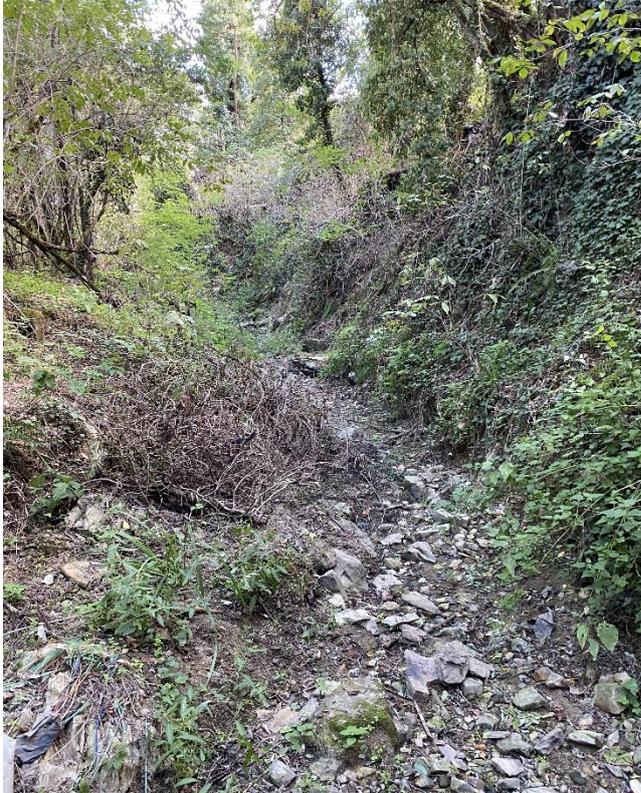
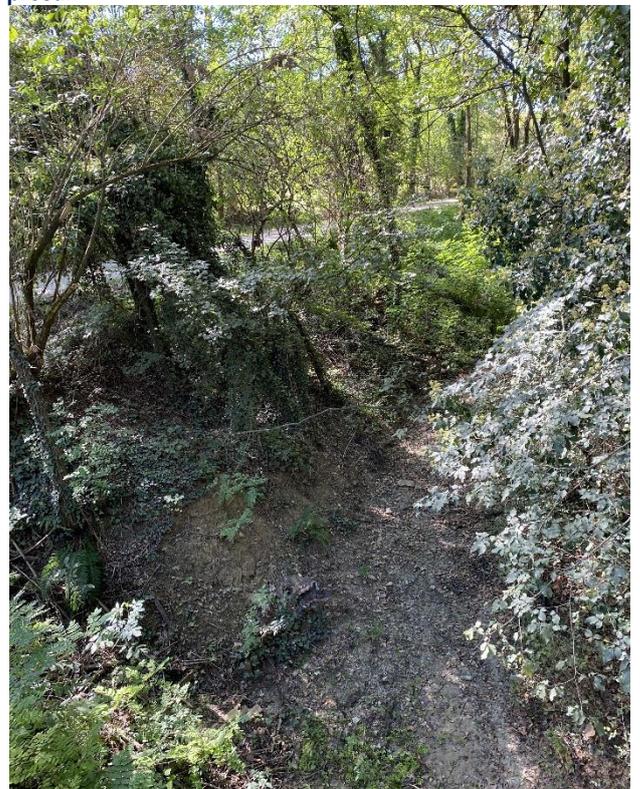
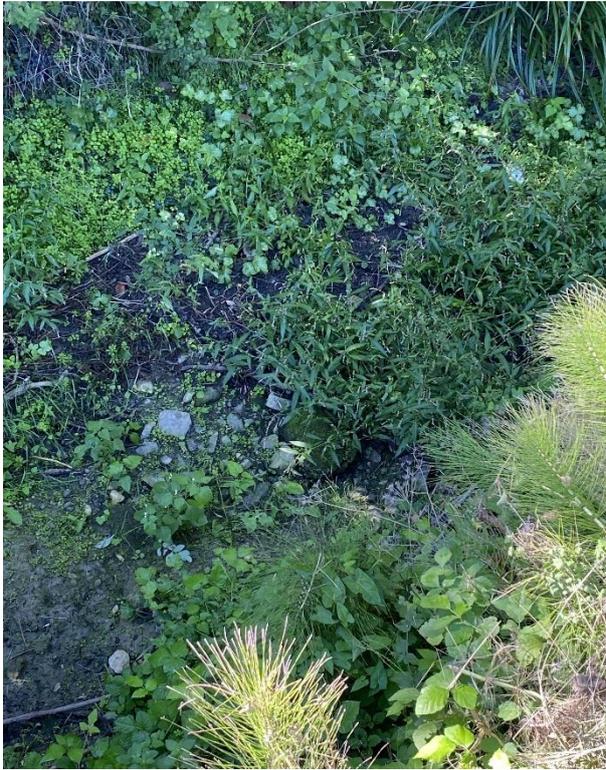
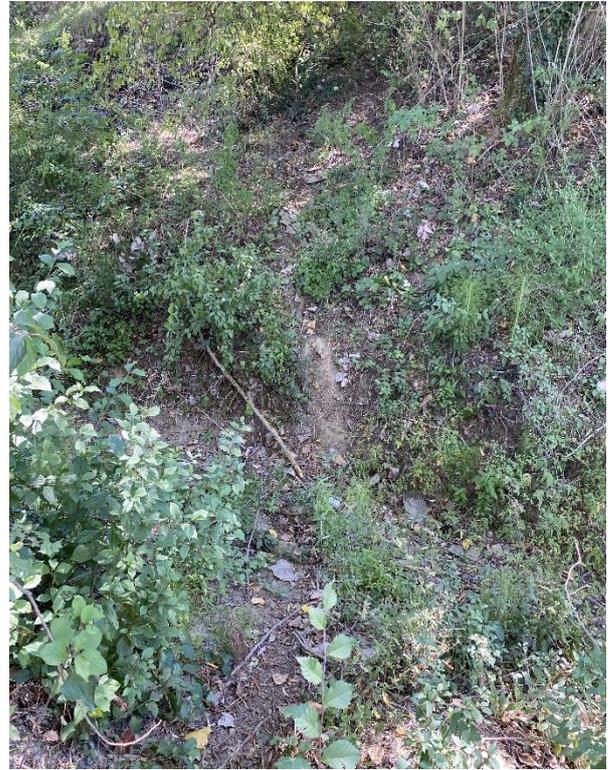
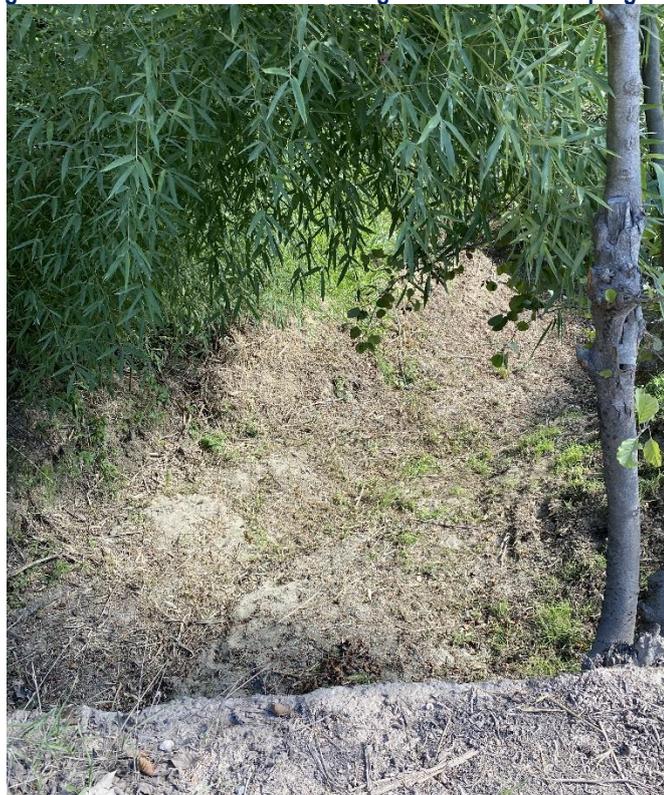
Figura 19 - Fosso Cetina progr 0+350.

Figura 25 - Fosso Cetina progr 1+400.

Figura 26 - Fosso Cetina progr 0+700.

Figura - Fosso Cetina progr 27 1+160.

Figura 28 - Fosso Cetina progr 1+220.

Circa 70 m a monte dell'attuale attraversamento autostradale, a 320 m dalla confluenza dall'Arno, si è constatato che l'apporto idrico al fosso non avviene per drenaggio entro l'incisione morfologica, ma deriva dallo scarico di troppo pieno di un manufatto ubicato in sinistra al fosso, lungo la via Bruschetto (da Figura 20 a Figura 23). Tale manufatto costituisce verosimilmente il bottino di presa di un pozzo-sorgente il cui troppo pieno sottopassa la via Bruschetto e scarica nel fosso Cetina. Nel periodo di magra tale apporto rappresenta l'unico deflusso del fosso, altrimenti completamente asciutto, come riscontrato in tutto il tratto esaminato più a monte fino alla progressiva 1+700 (Figura 19 e da Figura 25 a Figura 28).

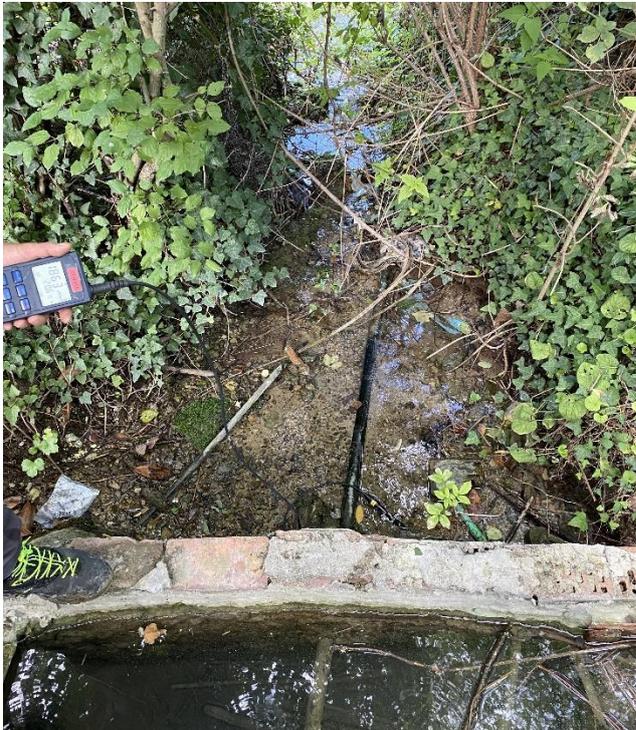
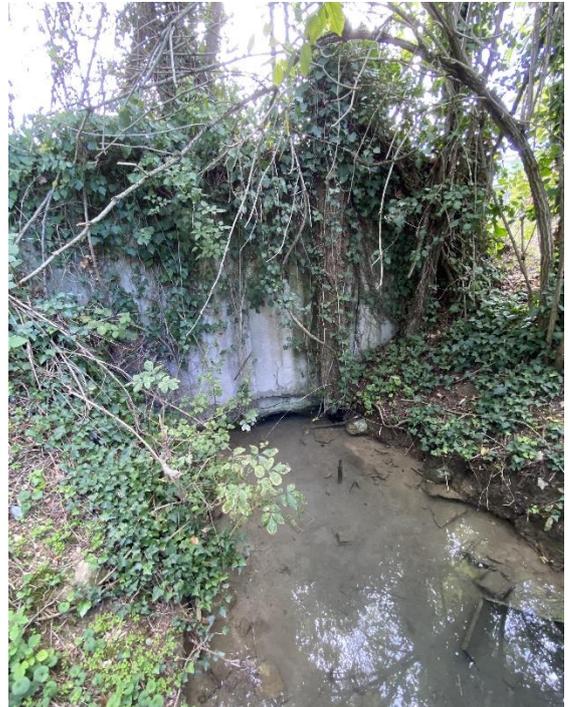
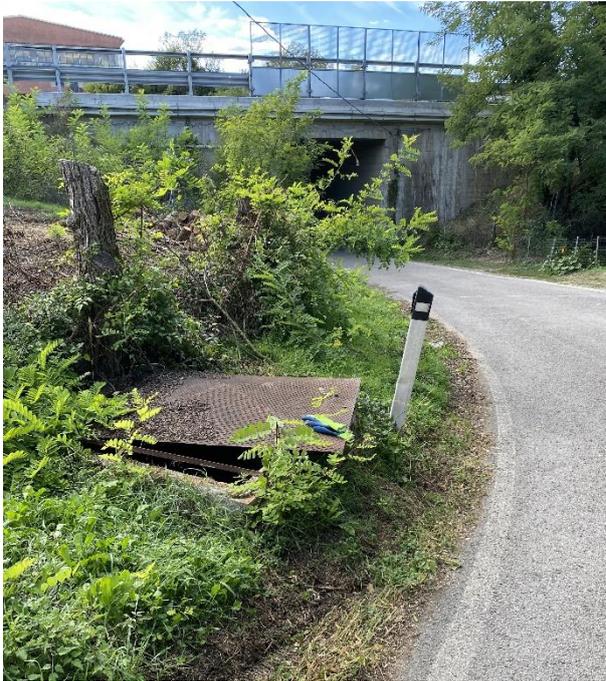
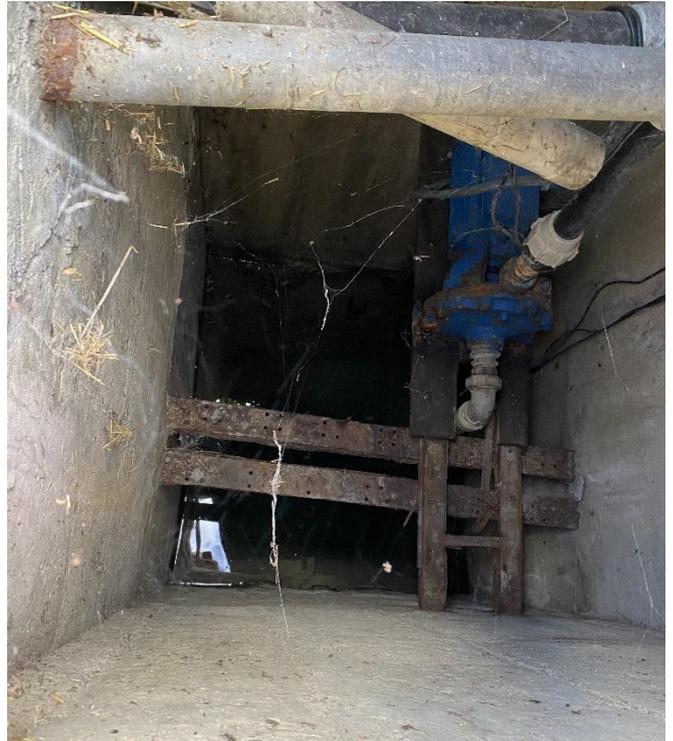
Figura 20 – Scarico verso il fosso Cetina della Sorg 01.

Figura 21 – Attraversamento di via Bruschetto dell'opera di presa della Sorg 01.

Figura 22 – Sorg.01 pozzo di accesso alla captazione.

Figura 23 – Sorg 01 impianto di pompaggio interno all'opera di presa.

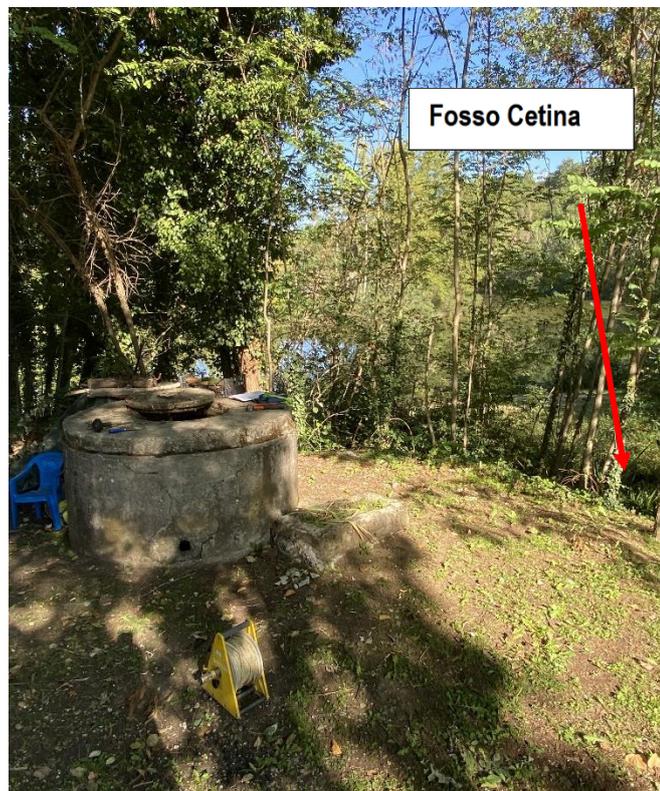
Figura 29 – Pozzo PP-51466.

Le acque del pozzo PP-51466 (Figura 29) sono circa alla stessa quota del fosso e del fiume Arno, il dato misurato di conducibilità elettrica evidenzia una similitudine delle acque con quelle fluviali piuttosto che con quelle del fosso.

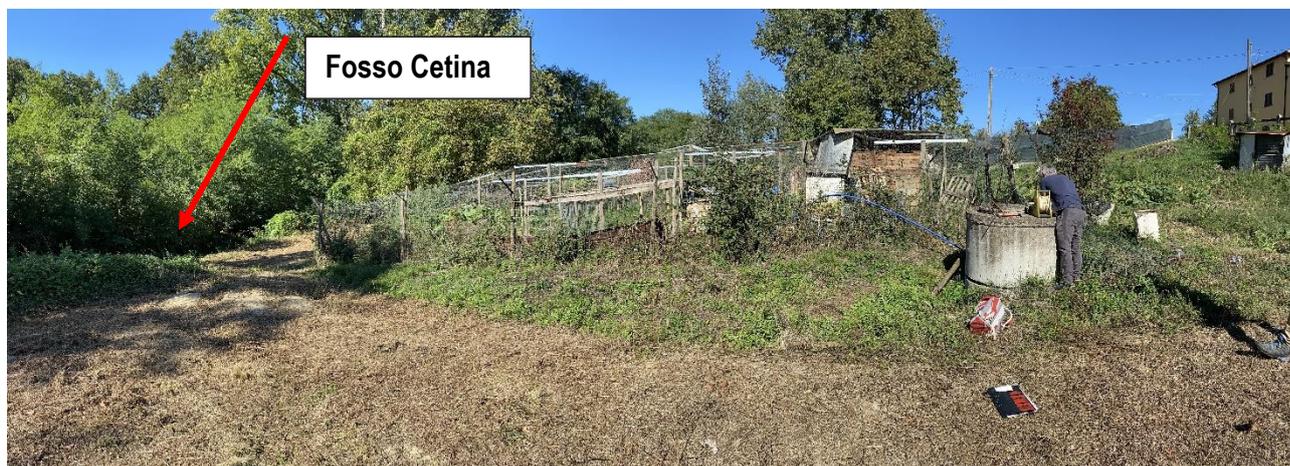
Figura 30 – Pozzo PP-39727.

Più a monte particolare attenzione è stata dedicata al Pozzo privato PP-39727 (Figura 30), situato in destra al Cetina a circa 700 m dalla confluenza in Arno. Il livello di falda osservato il 22/09/2022 (2.45 m da piano campagna) è superiore alla quota di fondo alveo; il tratto del fosso adiacente è, tuttavia, risultato completamente asciutto e non si sono osservate neanche evidenze di umidità sul fondo alveo che possano essere riconducibili ad un affioramento nel fosso della falda intrecettata dal pozzo. Al contrario, nell'ambito di misurazioni pregresse, si è osservato che, in condizioni di ricarica, la falda risale al livello del piano campagna fino a fuoriuscire dalla testa pozzo per defluire verso il corso d'acqua.

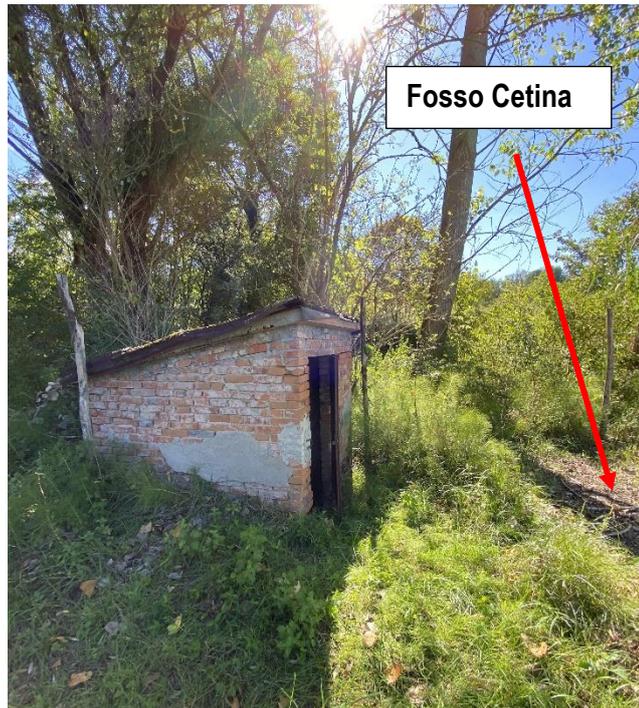
Figura 31 – Pozzo PP-21282.

Ancora più a monte, a circa 1150 m dalla confluenza, è stato indagato il pozzo PP-21282 (Figura 31); si tratta di una captazione utilizzata con continuità dall'abitazione adiacente che gestisce una attività ricettiva per turisti. Il livello dinamico di falda è risultato più basso del fondo alveo di alcuni m e l'alveo nel tratto adiacente risulta completamente asciutto; tuttavia, in fase di ricarica è verosimile che possa essere in condizioni di equilibrio con le acque del fosso. Nella stessa abitazione esiste anche un altro pozzo superficiale PP-21281 che è risultato completamente asciutto e si ricarica solo stagionalmente.

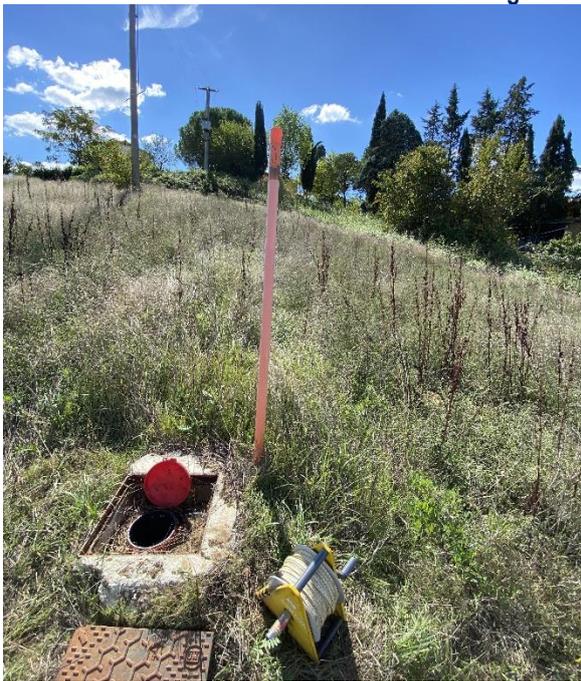
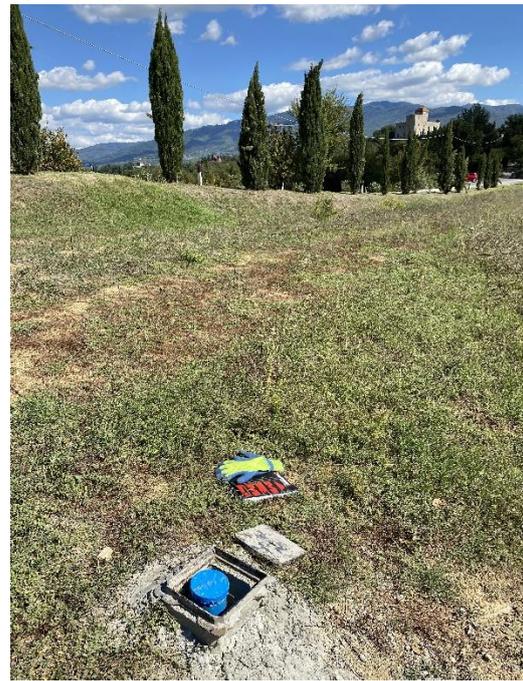
Figura 32 – Pozzo 1.

Figura 33 – Piezometro Pz2bis.

Le indagini sui pozzi e piezometri hanno compreso anche il Pozzo 1 e il piezometro Pz2bis (Figura 32 e Figura 33) in asse alla galleria in corrispondenza del punto di maggior spessore in calotta. Le misure di conducibilità elettrica evidenziano valori confrontabili alle captazioni da pozzo PP-39727 e PP-21282 ed al piezometro SE6 tutti ubicati sul versante destro del Cetina.
