## AUTOSTRADA (A1): MILANO-NAPOLI

AMPLIAMENTO ALLA TERZA CORSIA  
NEL TRATTO INCISA - VALDARNO

IDROLOGIA E IDRAULICA  
IDROLOGIA SOTTERANEA IN LOCALITA' BRUSCHETO

STUDIO IDROGEOLOGICO

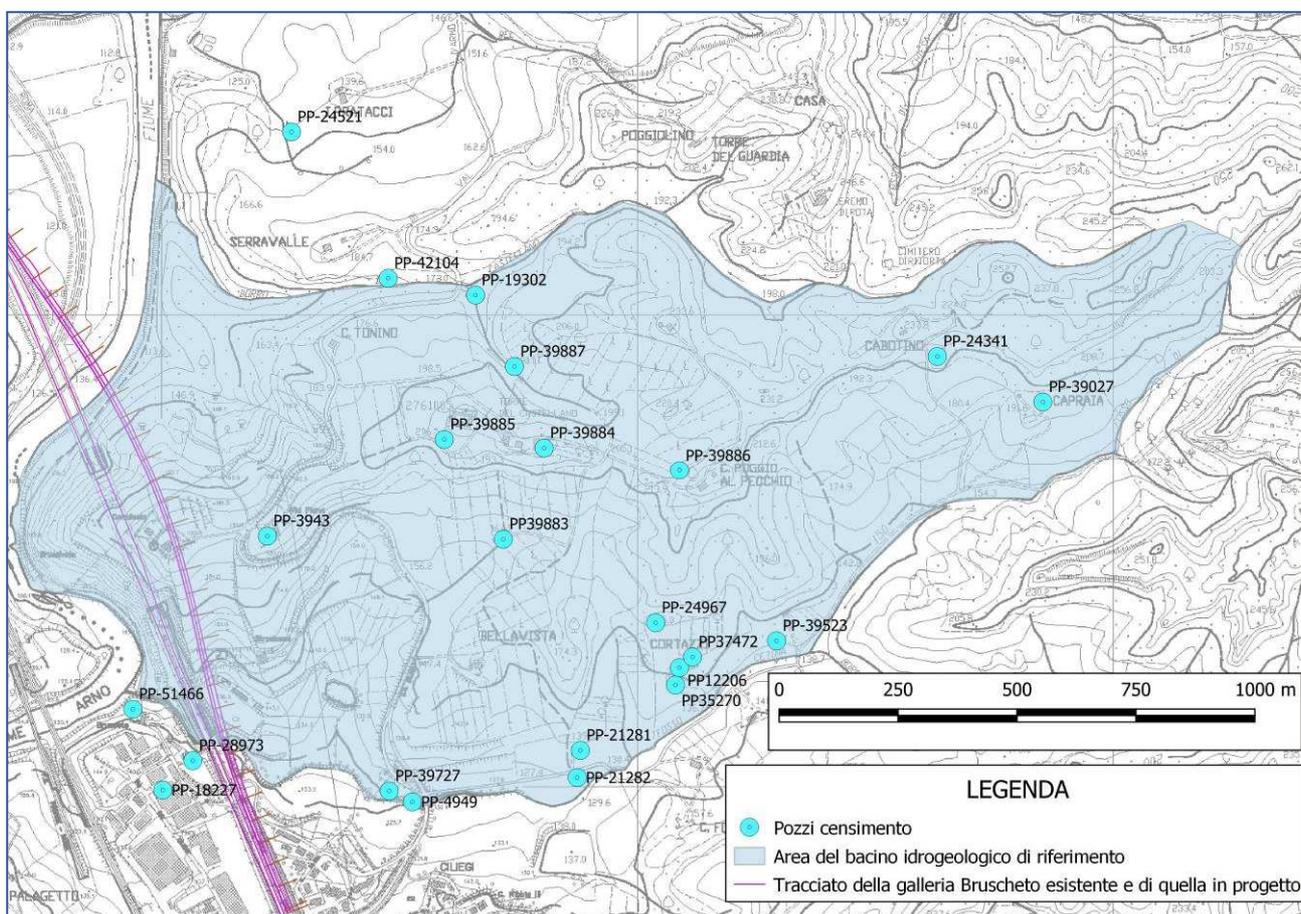
Figura 2 – Ubicazione dei pozzi censiti ed estensione del bacino idrogeologico.

Nella Figura 2 è anche riportata l'ubicazione dei punti d'acqua censiti, oltre al tracciato della galleria Bruschetto esistente e di quella in progetto. La codifica dei punti d'acqua coincide con il numero captazione che viene ufficialmente indicato nelle cartografie del catasto pozzi e derivazioni della Città Metropolitana di Firenze.

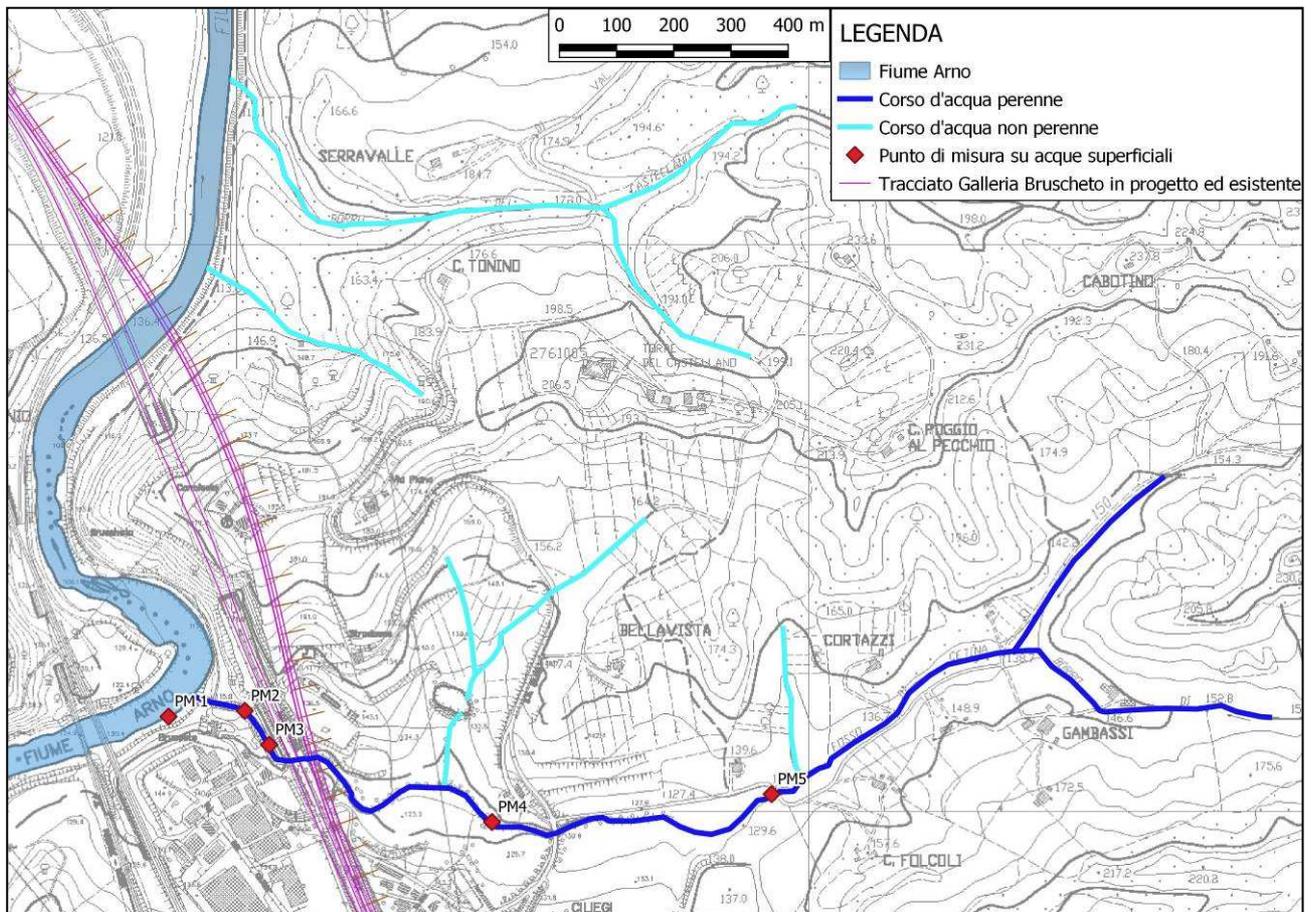
Figura 3 – Idrografia principale dell’area di indagine, con indicazione delle caratteristiche dei corsi d’acqua e punti di misura.

Nel corso delle attività di rilievo idrogeologico è stata prestata anche attenzione alle caratteristiche dei corsi d'acqua. Nella Figura 3 viene riportata una sintesi grafica degli accertamenti eseguiti il 22/06/2018. La maggior parte delle incisioni che caratterizzano l'area del bacino idrogeologico di pertinenza della galleria sono risultate completamente asciutte; si tratta, infatti, di corsi d'acqua non perenni e con caratteristiche che evidenziano la presenza di deflussi unicamente a seguito di eventi pluviometrici di una certa importanza. Le immagini della Figura 4 evidenziano la presenza di vegetazione piuttosto folta nelle incisioni e l'assenza di evidenze di deflussi prolungati nel tempo; gli alvei risultano parzialmente interrati e colonizzati dalla stessa vegetazione. Nel corso dei rilievi eseguiti tra giugno e settembre 2018 e a febbraio ed aprile 2019 non sono stati osservati deflussi.

Il fosso di Cetina, invece, sul margine Sud dell'area considerata, ha caratteri perenni e anche nel periodo di esaurimento estivo è caratterizzato da un certo deflusso, sebbene limitato a portate stimate inferiori a 1 l/s (Figura 5). Al fine di valutare le caratteristiche chimico - fisiche delle sue acque ed eventuali variazioni nel tempo lungo il tratto adiacente all'area di studio sono state eseguite delle misurazioni di conducibilità elettrica, temperatura e pH con strumenti portatili (punti di misura codificati PM1-5 nella Figura 3 e nella Figura 6).

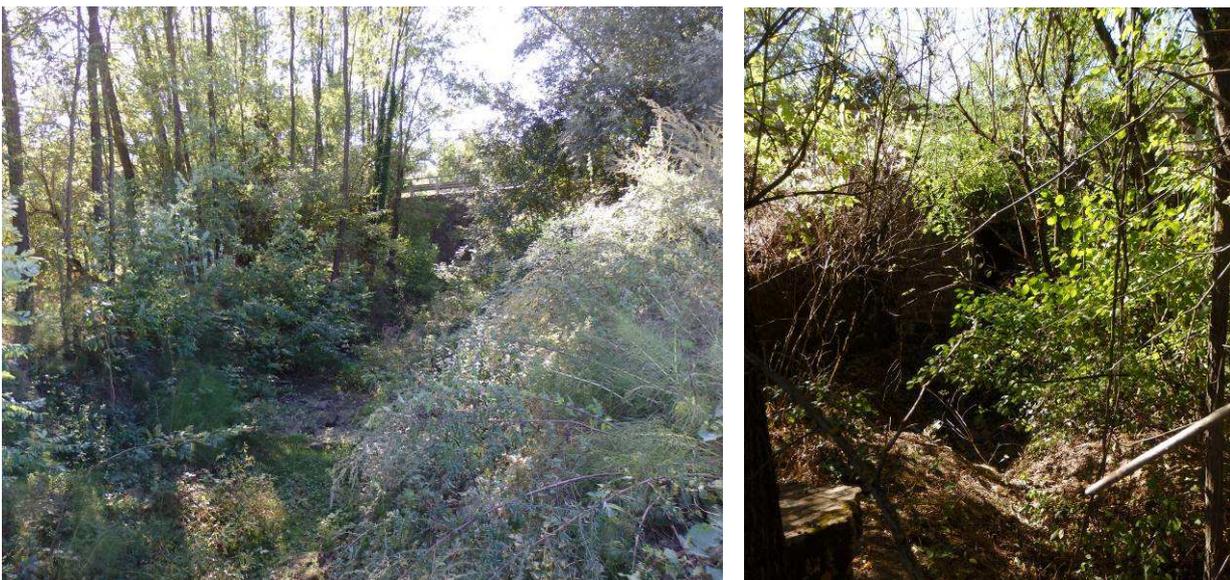
Figura 4 – Incisioni minori in destra al fosso di Cetina risultate completamente asciutte nel periodo giugno settembre 2018.

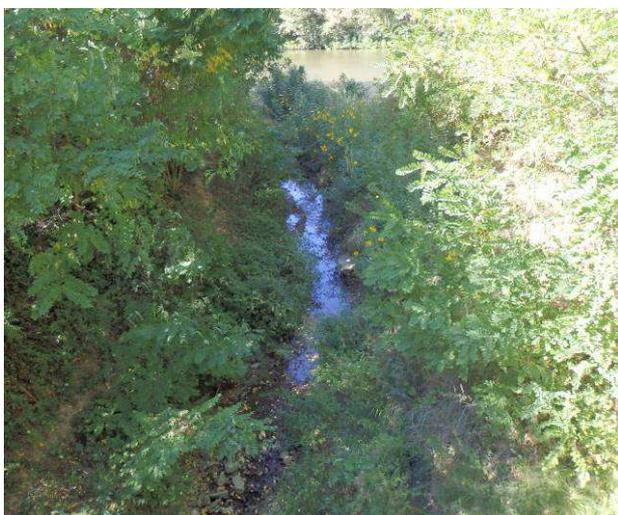
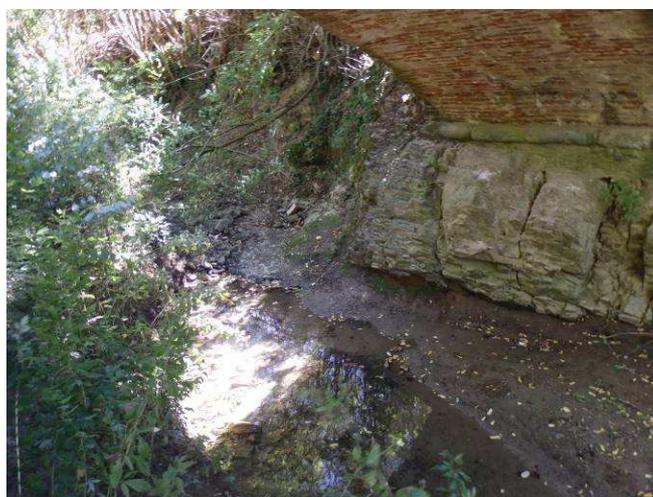
**Figura 5 – Fosso di Cetina presso la confluenza in Arno (immagine a sinistra) e al di sotto del ponticello di via di Bruschetto (situazione al 26/09/2018).**

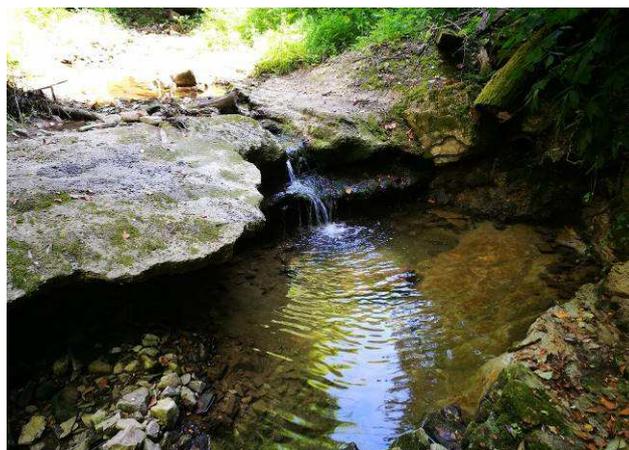
Fosso di Cetina Punto di misura 3 (PM3).

**Figura 6 – Fosso di Cetina punti di misura nel corso della campagna eseguita il 22/06/2018.**

La Tabella 3 contiene i dati di misura rilevati tra giugno 2018 e aprile 2019, mentre in Figura 6 sono riportate le immagini dei punti di misura sul fosso Cetina. Nella Tabella 3 sono stati anche inseriti i dati rilevati sul fiume Arno (Figura 7) appena a monte della confluenza.

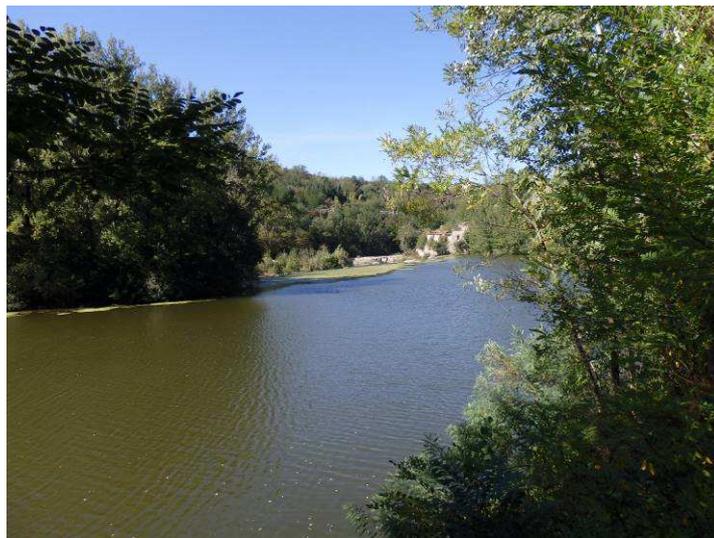
**Figura 7 – Fiume Arno che delimita a Ovest la zona di indagine in corrispondenza del punto di misura 1 (PM1).**

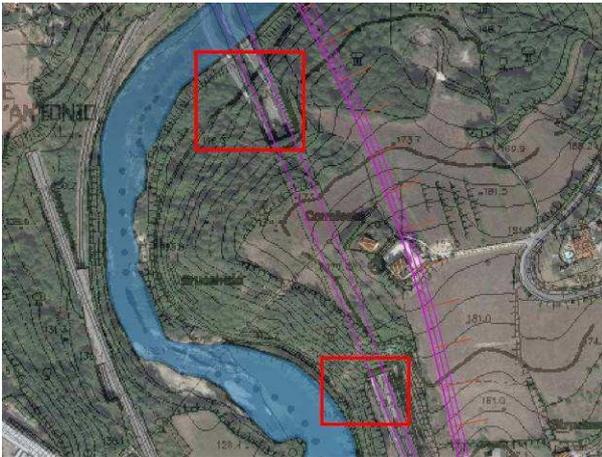
**Figura 8 – Settori di versante esaminati per individuare eventuali scarichi di acque di drenaggio dalla galleria.**

Firenze (Figura 8), supponendo, per quest'ultimo, l'esistenza di una raccolta in contropendenza rispetto alla livelletta della galleria.

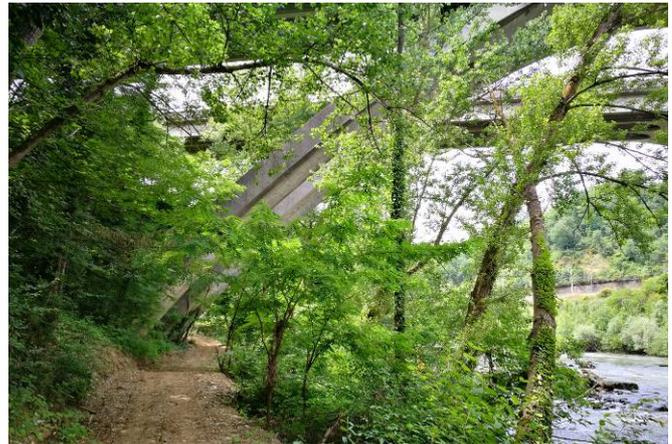
**Figura 9 – Fondovalle dell'Arno in corrispondenza della spalla destra del viadotto sul settore rivolto verso il portale Firenze della galleria Bruschetto.**

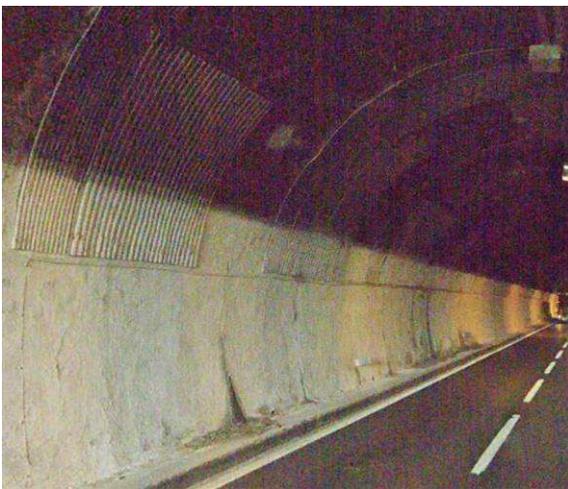
Figura 11 – Centinatura e aloni di umidità in corrispondenza dei piedritti della canna Nord a circa 280 m dall'imbocco lato Roma.

All'interno della galleria esistente si osservano diffuse centinature con ondulato (Figura 11 e Figura 12) forse posizionate per prevenire venute idriche dalla calotta. In canna Nord si sono osservati alcuni punti caratterizzati da presenza di evidenti aloni e residui di umidità in corrispondenza della parete e dei piedritti della galleria approssimativamente a 60 m, 160 e 290 m dall'imbocco lato Roma (Figura 13). Da osservazioni dirette eseguite a settembre 2018 e aprile 2019 la galleria non è risultata interessata da presenza di acque in calotta oppure presso i piedritti, neanche nelle zone dove sono stati osservati gli aloni più evidenti di umidità.

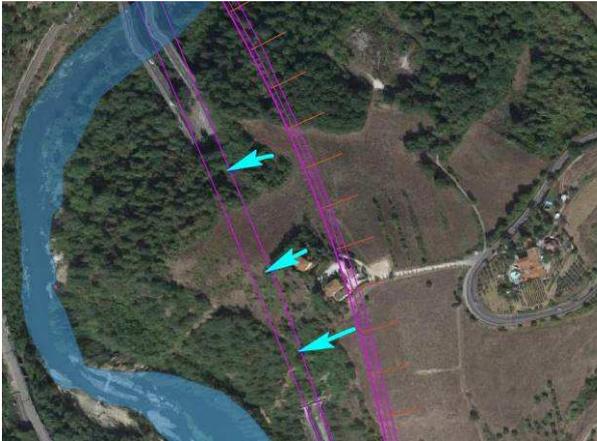
Figura 13 – Indicazione su planimetria dei punti in cui si sono riscontrate tracce di infiltrazione nella galleria Bruschetto esistente.

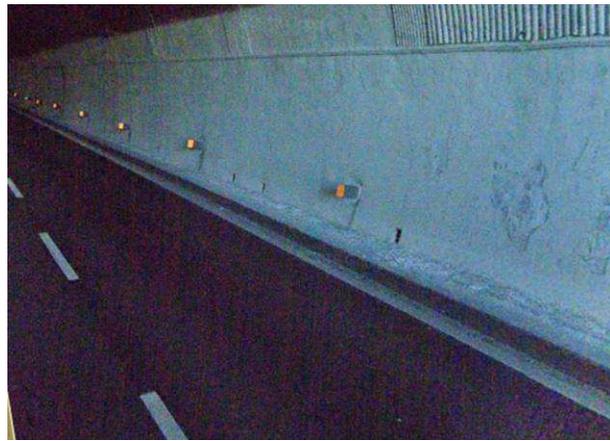
Figura 14 – Feritoie relative a probabili scarichi di sistemi drenanti perimetrali.

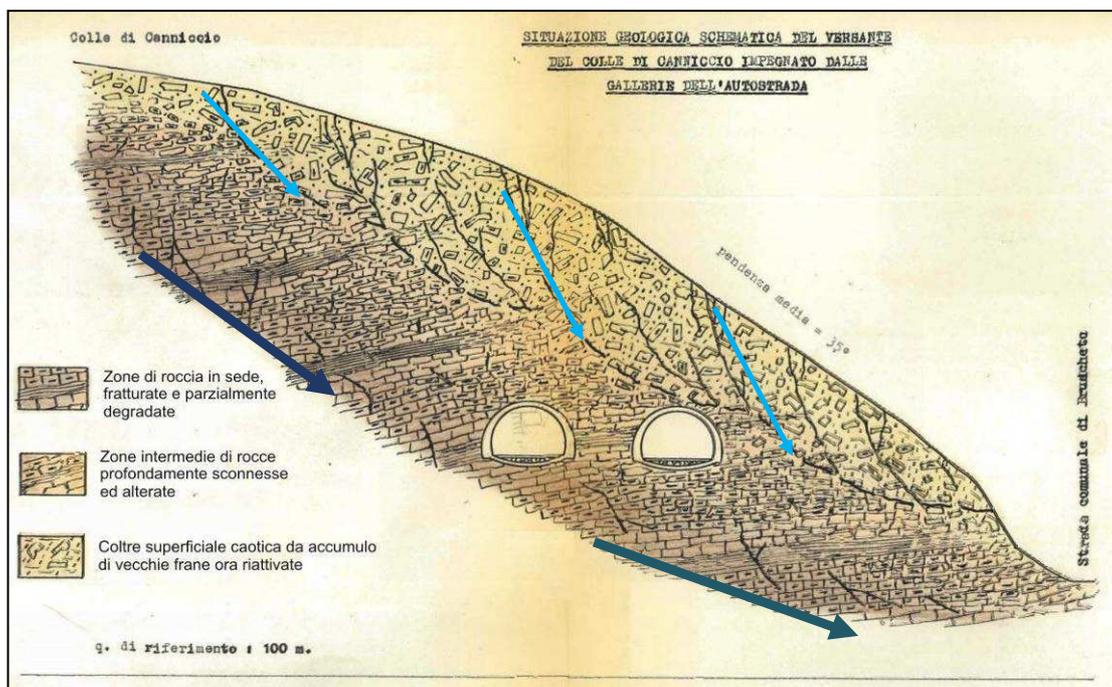
Figura 15 – Schema geologico della relazione del 1962. Le frecce interpretano i possibili circuiti idrici profondi (frecce blu) e quelli più superficiali (frecce azzurre).

Lo schema geologico contenuto nella relazione del 1962 evidenzia la presenza di una coltre superficiale costituita da accumulo di frane riattivate, da una zona intermedia in roccia profondamente alterata e dalla roccia in sede comunque fratturata e degradata (Figura 15). Dal punto di vista idrogeologico tale ricostruzione schematica potrebbe essere abbinata a circuiti idrici entro la coltre superficiale e da circuiti più profondi localizzati entro i settori fratturati della roccia in sede. Su versante non si osservano tuttavia venute idriche da sorgente derivante da circolazione idrica superficiale, per cui tale modello può essere valido limitatamente ai periodi più piovosi. La circolazione più profonda avviene sicuramente nelle zone maggiormente fratturate, che, tuttavia, non sembrano interessare la galleria con continuità.

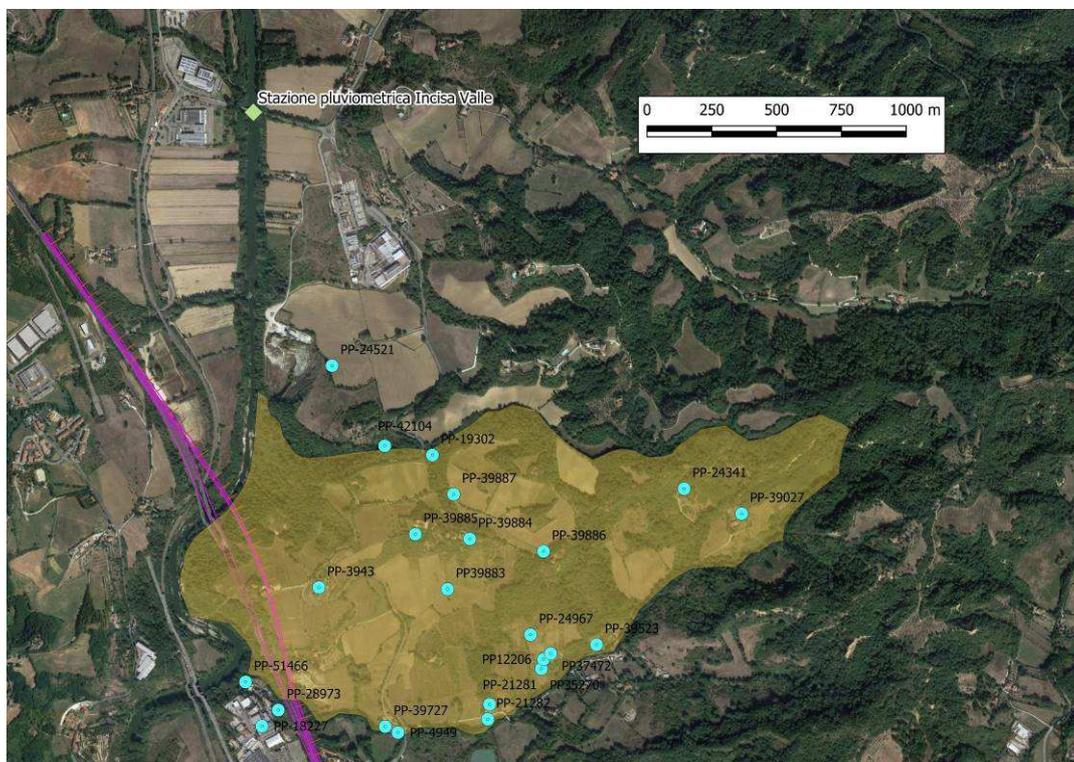
Figura 16 - Ubicazione del pluviometro di Incisa Valle in relazione all'area di indagine.

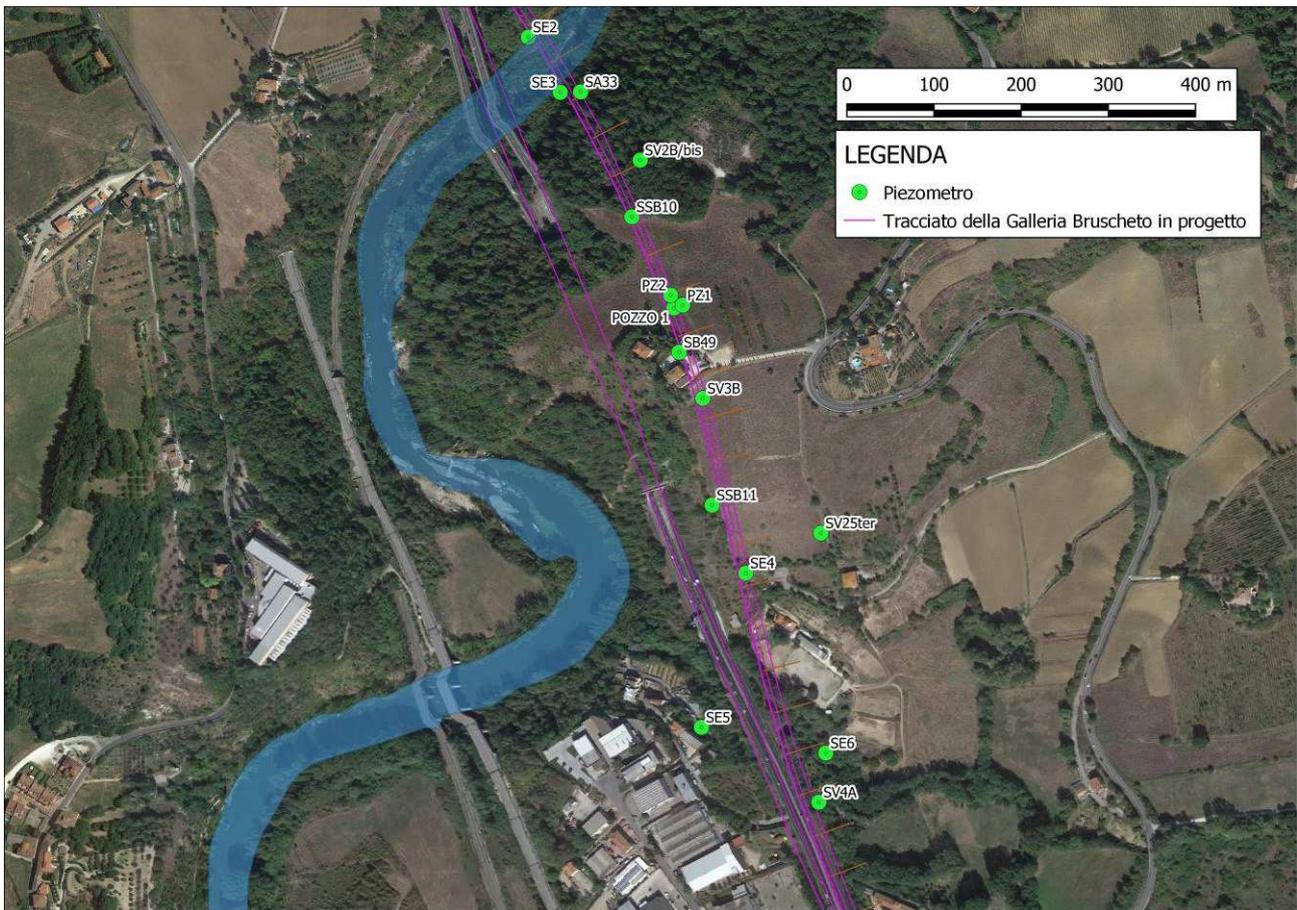
Figura 17 – Ubicazione dei piezometri in asse alla galleria.

In generale i piezometri situati nei pressi del fosso di Cetina a Sud del portale lato Roma evidenziano falda poco profonda in equilibrio con i livelli del fosso. Sul versante Sud del rilievo interessato dalla galleria le piezometriche risultano abbastanza profonde, a livello o poco sopra della quota di scavo. Risultano accentuate le escursioni dovute alle variazioni degli apporti pluviometrici. Sul versante Nord del rilievo tali escursioni risultano sensibilmente meno accentuate verosimilmente per la presenza di circuiti idrici più profondi e meno condizionati da apporti più superficiali.

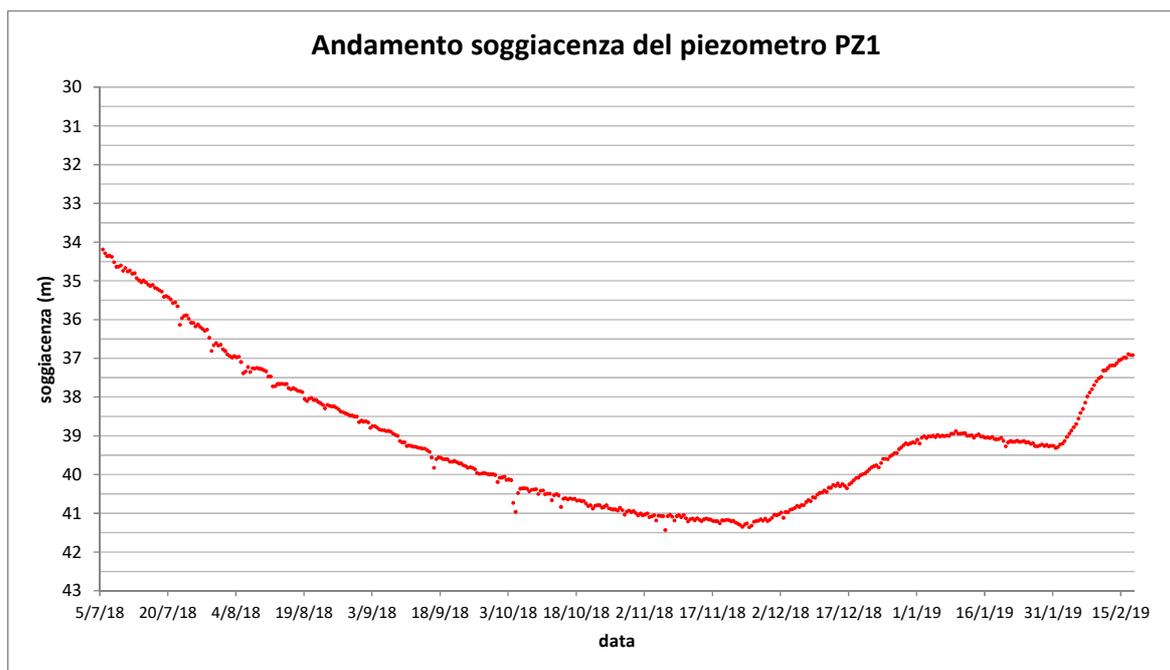
Figura 18 – Andamento della soggiacenza registrata in corrispondenza del Piezometro PZ1 nel periodo 05/07/2018 – 19/02/2019.

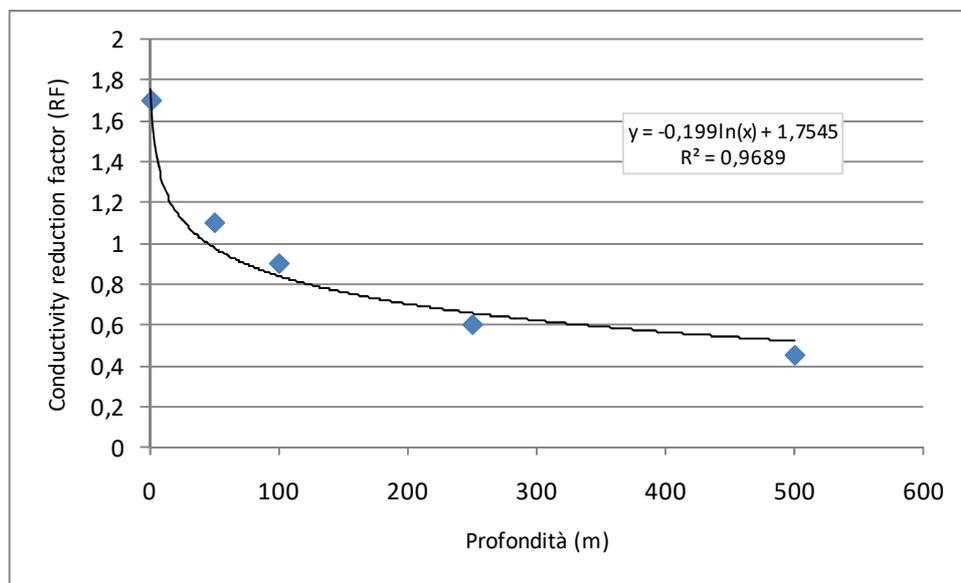
Figura 23 - Fattore teorico di riduzione della conducibilità idraulica in funzione del serraggio delle fratture in funzione del carico litostatico.

Le prove in foro riguardano prevalentemente campi di profondità tra i 15 e i 60 m da p.c.. Viene tenuta in considerazione sia la riduzione di permeabilità nei livelli profondi per serraggio delle fratture, che l'opposto fenomeno di incremento per decompressione superficiale, correlabile al carico litostatico.

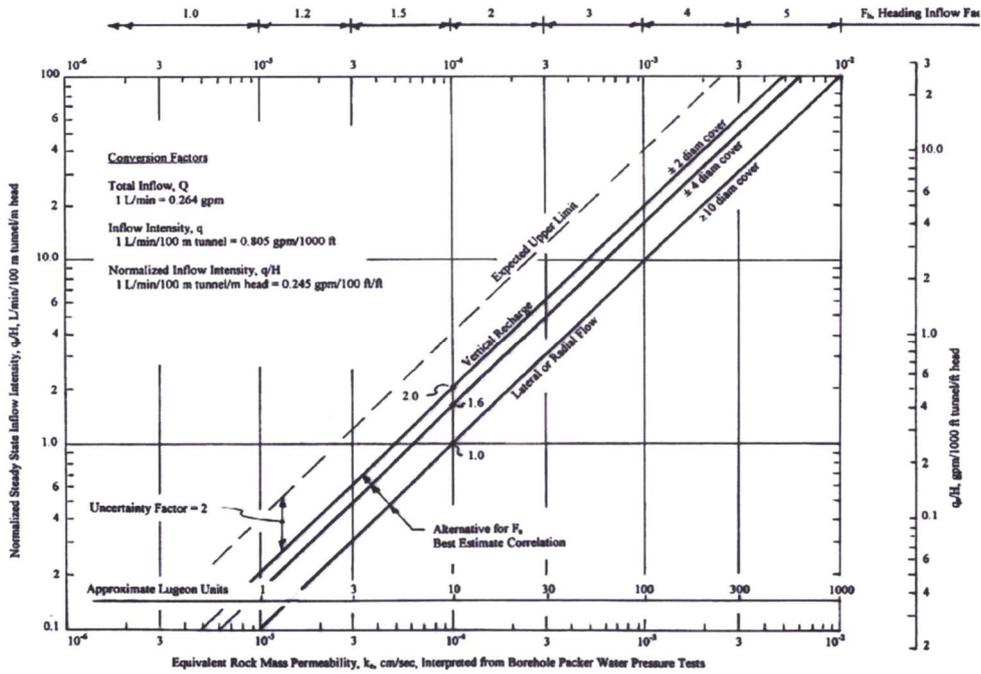
Figura 24 - Corrispondenza tra venute d'acqua stabilizzate dietro al fronte di avanzamento (in l/min/100m tunnel/m carico) e permeabilità del massiccio roccioso (in cm/s) determinata per mezzo di test idraulici (Heuer, 2005).

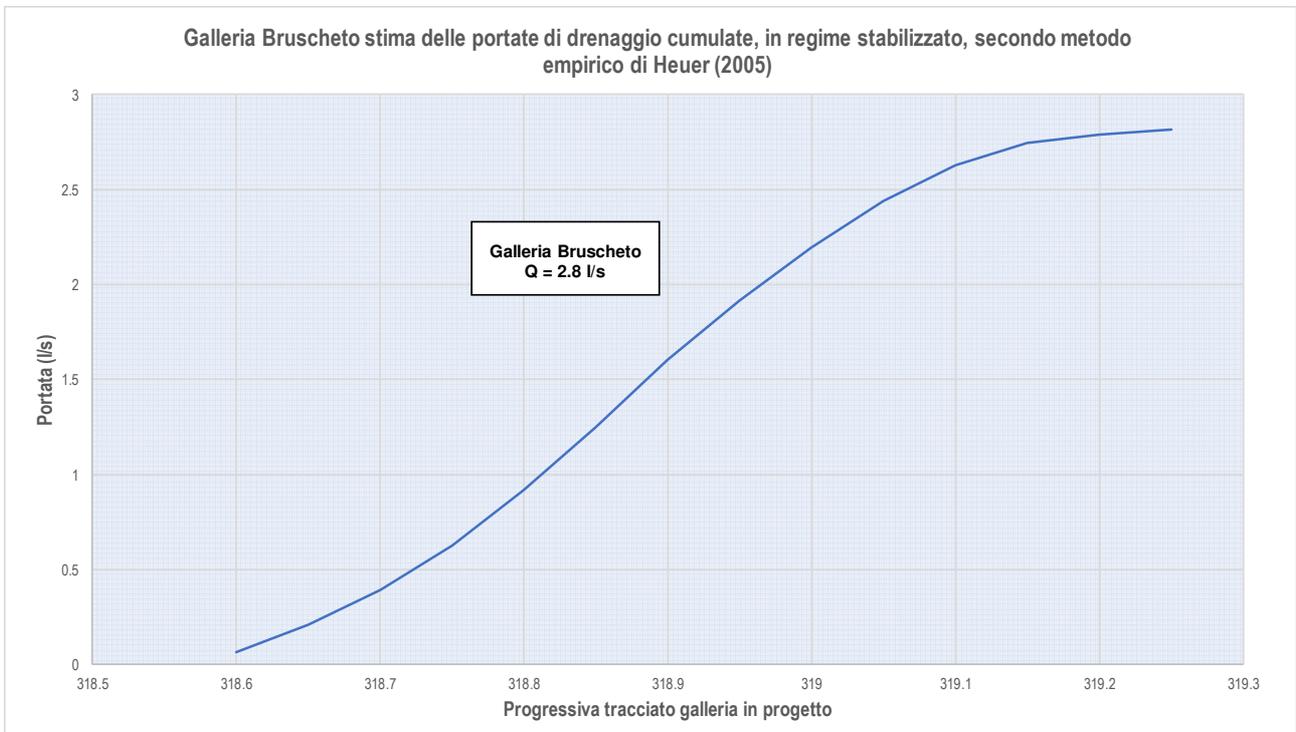
Figura 25 – Galleria Bruschetto: stima delle portate di drenaggio cumulate, in regime stabilizzato, mediante il metodo empirico di Heuer (2005).

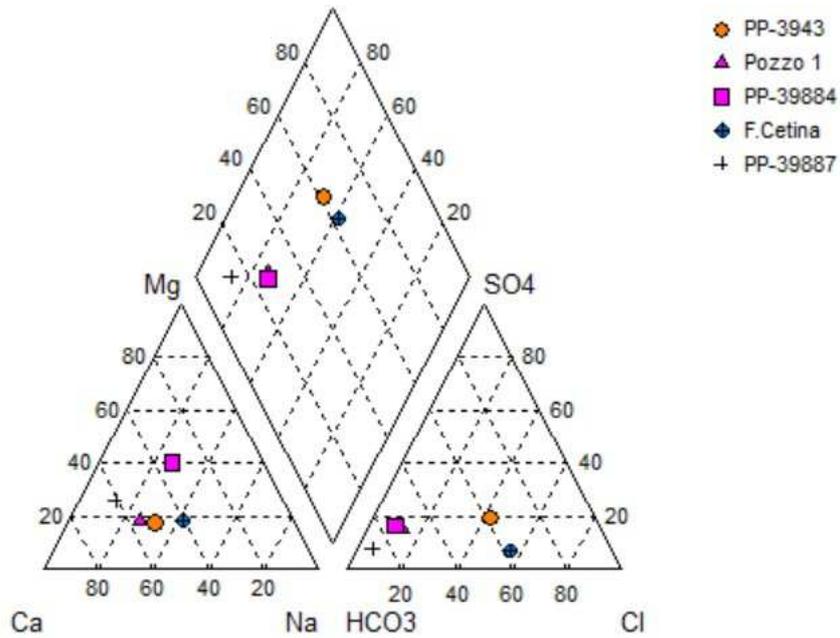
Figura 26 – Rappresentazione grafica su diagramma di Schoeller (sopra) e Piper (sotto) dei dati analitici.

Nella Figura 26 i dati analitici sono rappresentati graficamente mediante diagrammi di Schoeller e Piper. Nel primo è soprattutto evidente la differenza tra le acque del pozzo PP-3943 non troppo diverse da quelle ad elevato contenuto in cloruri che caratterizzano il deflusso di base del fosso di Cetina. Appaiono invece più simili le acque delle altre captazioni.

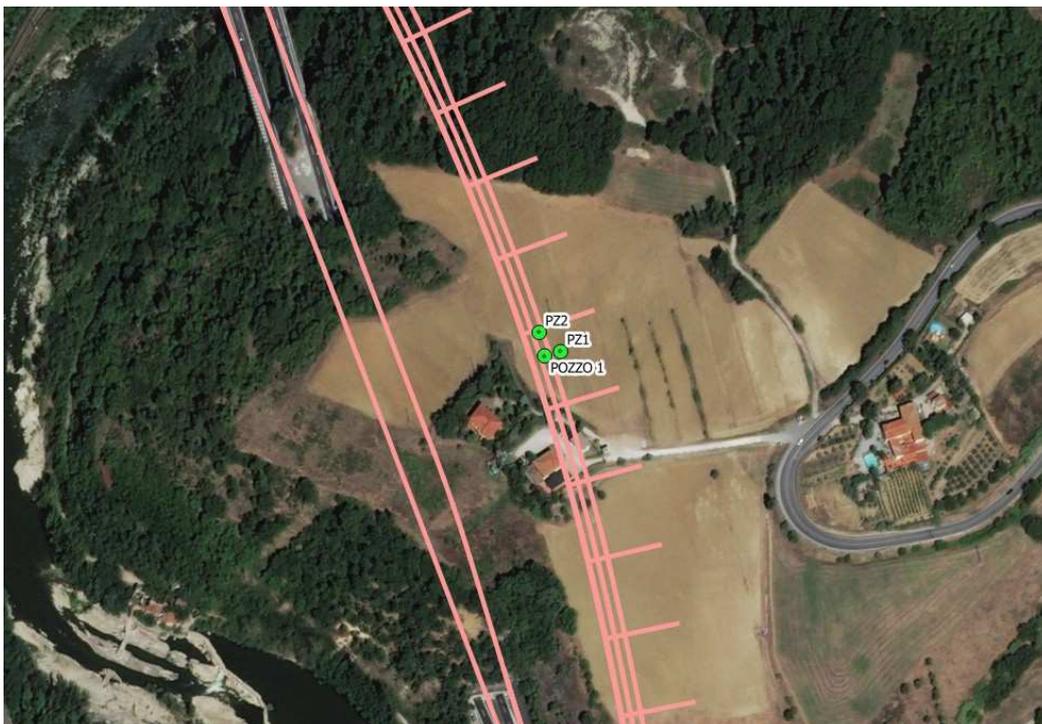
Figura 27 - Stralcio planimetrico con ubicazione del pozzo di emungimento e dei piezometri di controllo.

Il Pozzo 1 è stato realizzato a distruzione fino ad attestarsi a 75 m di profondità, circa 20 al di sotto del piano stradale di progetto. Il pozzo è stato fessurato nel tratto compreso tra 40 e 75 m dal piano campagna. A identica profondità e con stesso tratto fessurato sono stati realizzati i piezometri di controllo PZ1 e PZ2.

Nella Figura 27 viene riportata l'ubicazione di pozzo e piezometri.

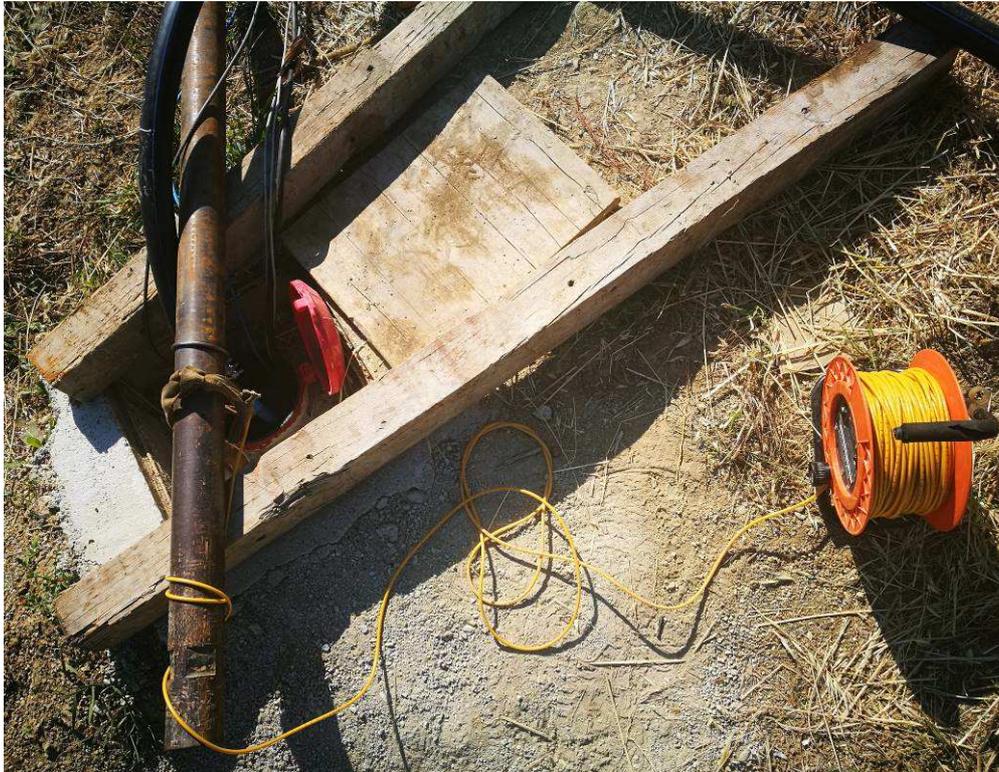
**Figura 28 - Allestimento dell'impianto di pompaggio e della strumentazione di misura per la prova di emungimento a gradini sul pozzo.**

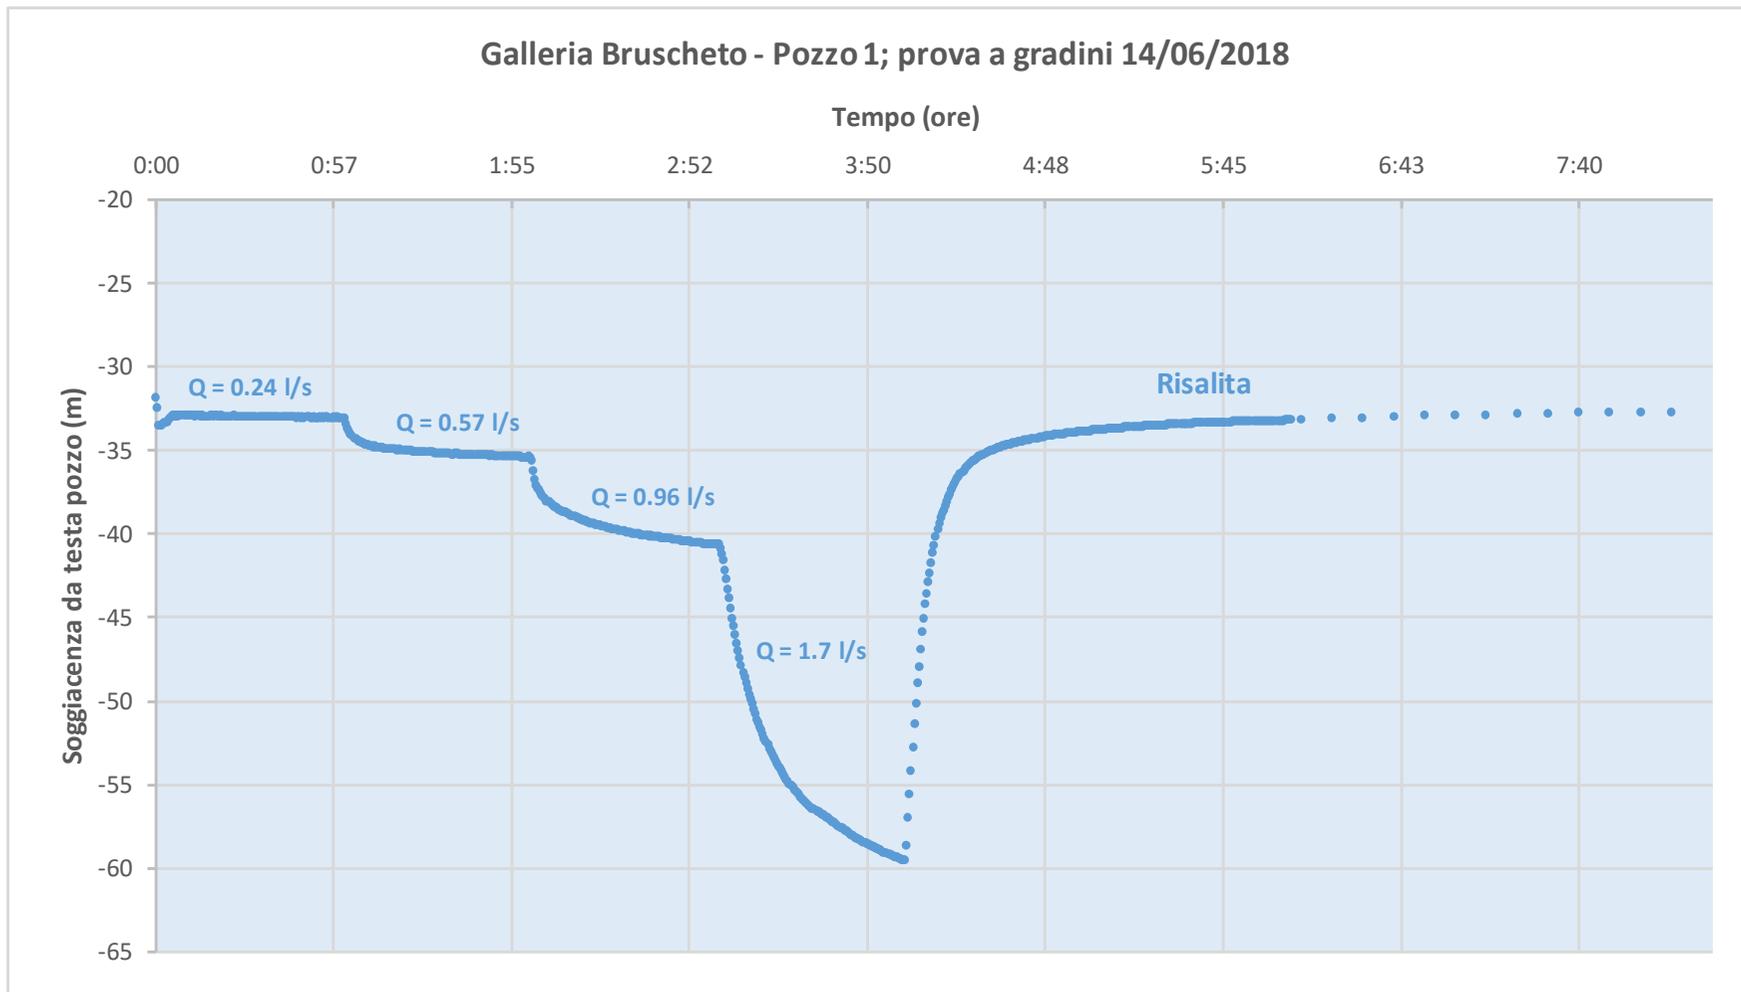
Figura 29 - Andamento portate/abbassamenti residuali e curva di risalita relativamente alla prova eseguita a gradini eseguita il 14 giugno 2018.

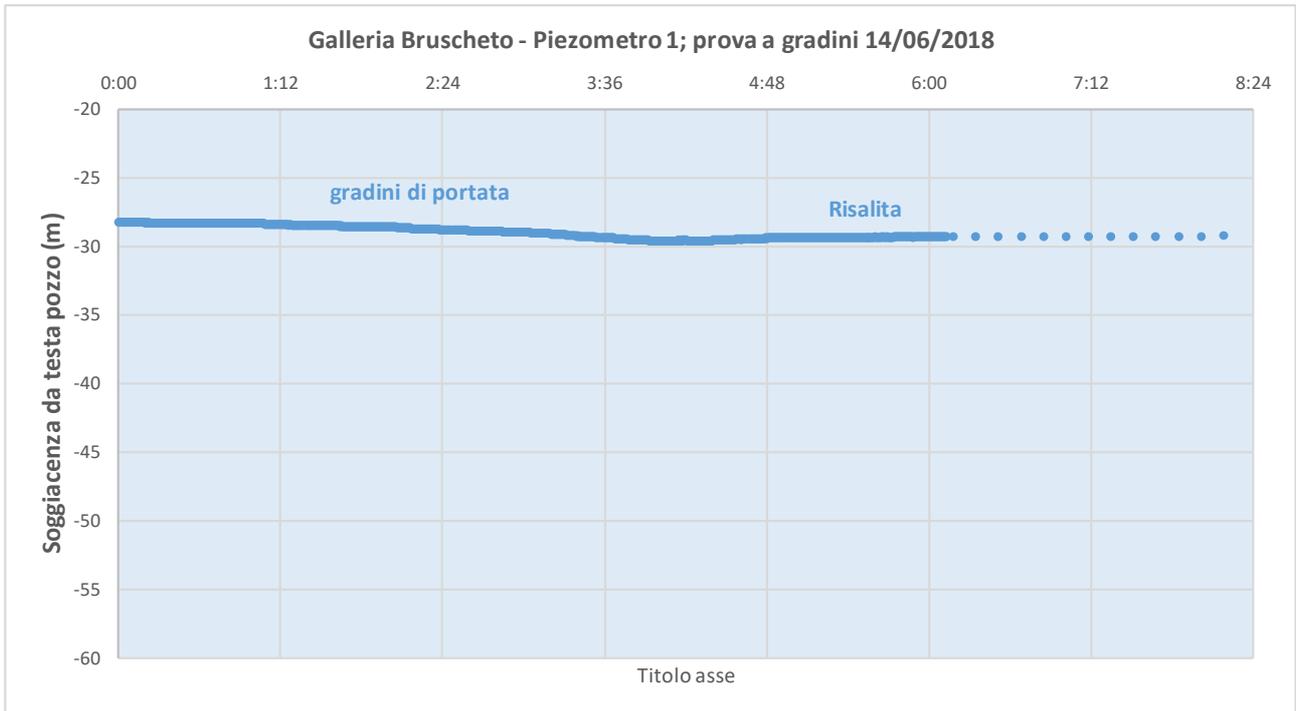
Figura 30 - Andamento portate/abbassamenti residuali e curva di risalita relativamente agli effetti osservati in corrispondenza del piezometro 1.

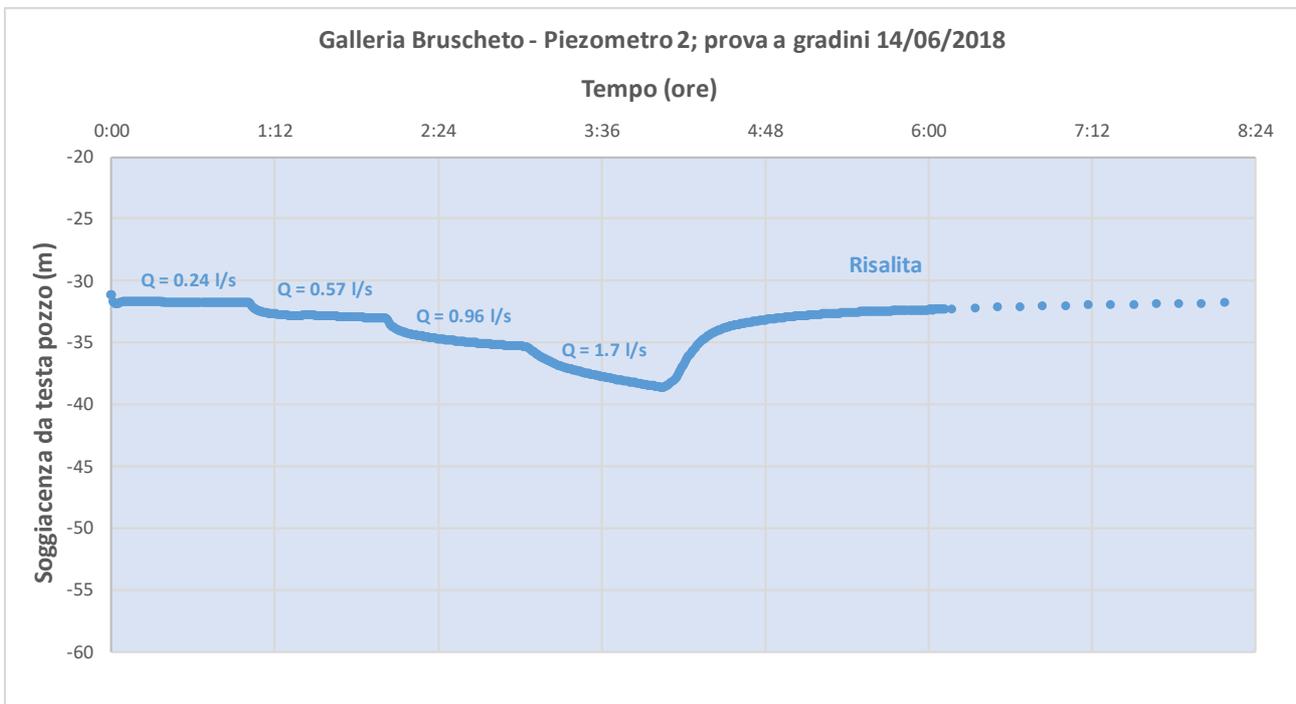
Figura 31 - Andamento portate/abbassamenti residuali e curva di risalita relativamente agli effetti osservati in corrispondenza del piezometro 2.

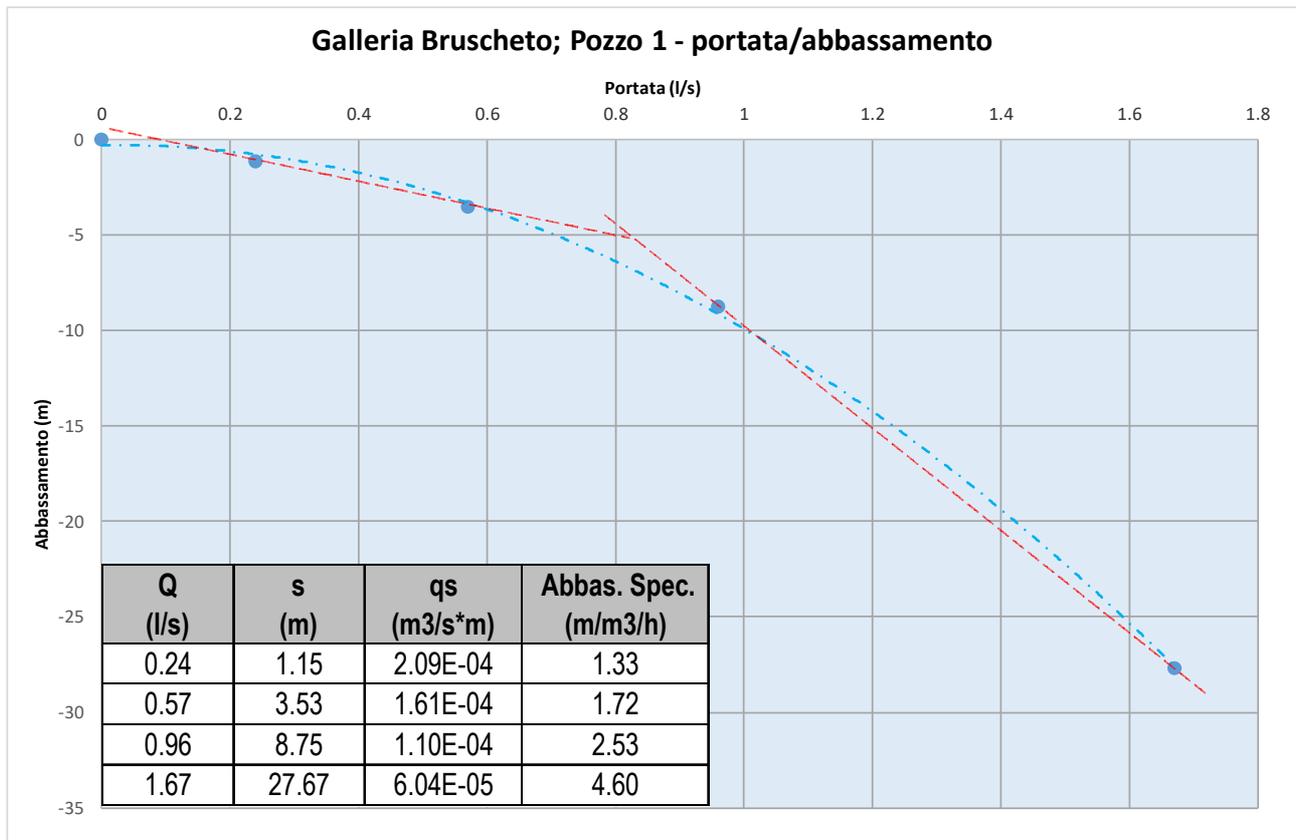
Figura 32 - Portata in relazione agli abbassamenti. Nella tabella sono presentati i valori di portata emunta (Q) l'abbassamento (s), la portata specifica (qs) e l'abbassamento specifico.

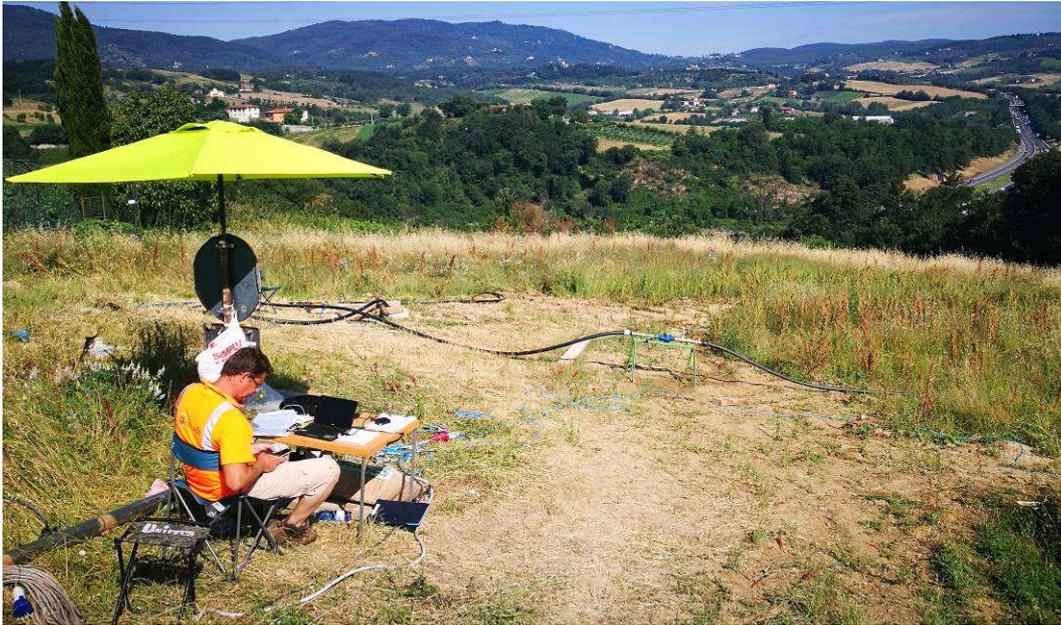
**Figura 33 - Allestimento per la prova di emungimento di lunga durata (72 ore) sul pozzo; sul tubo di mandata è riconoscibile il contatore per il controllo della portata in emungimento.**

La prova di lunga durata è stata eseguita tra il 18 ed il 22 giugno 2018. Dal punto di vista pratico l'acquisizione dei dati e lo smaltimento delle acque di emungimento è avvenuto in maniera analoga a quanto eseguito per la prova a gradini (Figura 33, Figura 34, Figura 35 e Figura 36).

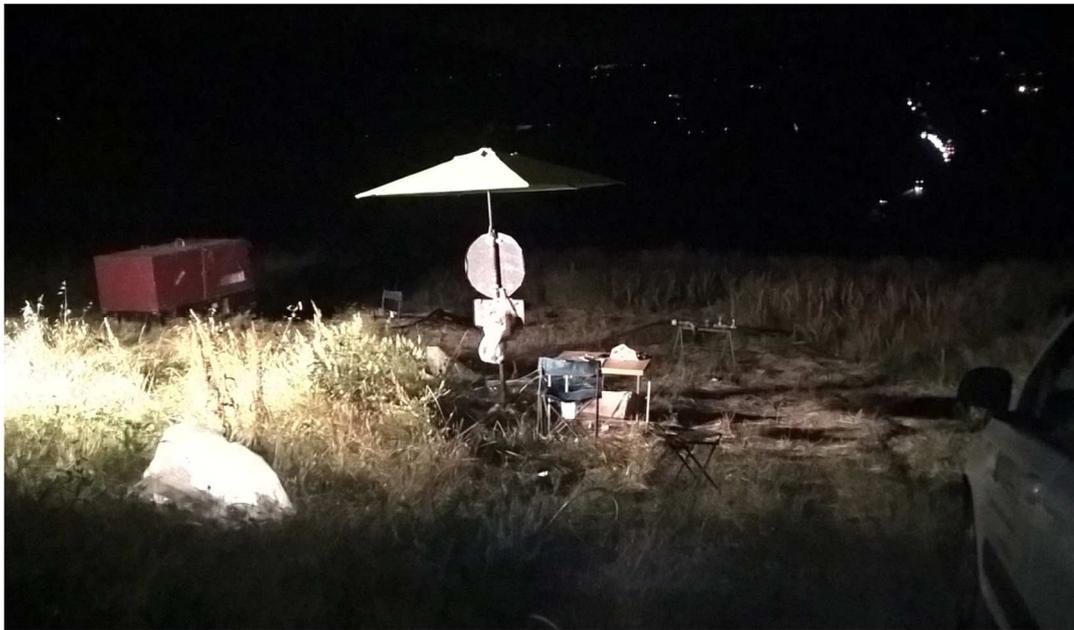
**Figura 34 - Allestimento per controllo notturno della prova di emungimento di lunga durata a sinistra dell'immagine è riconoscibile il gruppo elettrogeno per l'alimentazione dell'elettropompa sommersa.**
