## AUTOSTRADA (A1): MILANO-NAPOLI

AMPLIAMENTO ALLA TERZA CORSIA  
NEL TRATTO INCISA - VALDARNO

IDROLOGIA E IDRAULICA  
IDROLOGIA SOTTERANEA IN LOCALITA' BRUSCHETO

STUDIO IDROGEOLOGICO

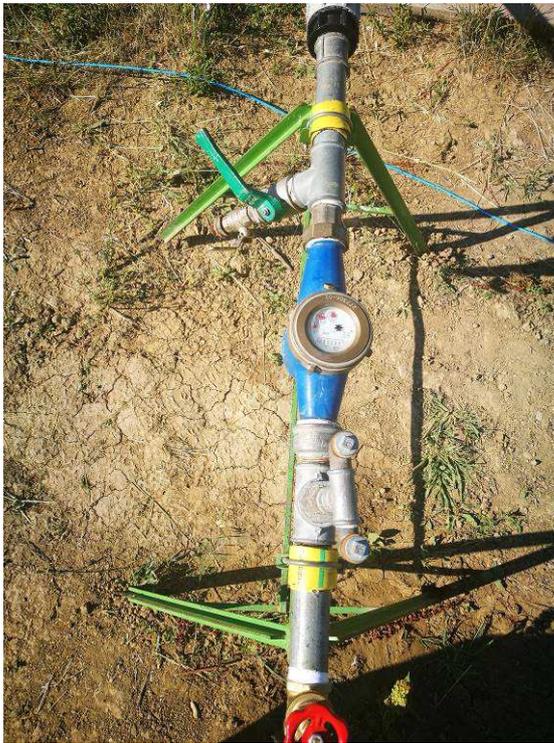
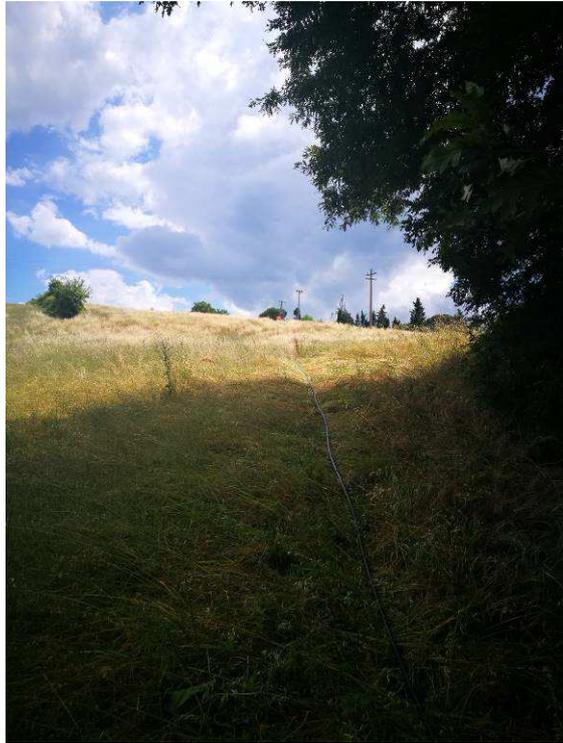
Figura 35 – Dettaglio del contatore per la misura della portata (immagine a sinistra); nell'immagine a destra è riconoscibile il tubo di allontanamento delle acque emunte che confluisce in un'incisione.

La prova di lunga durata è stata eseguita tra il 18 ed il 22 giugno 2018. Dal punto di vista pratico l'acquisizione dei dati e lo smaltimento delle acque di emungimento è avvenuto in maniera analoga a quanto eseguito per la prova a gradini (Figura 33, Figura 34, Figura 35 e Figura 36).

In fase iniziale della prova è stata impostata la portata di pompaggio a 0.45 l/s ed è stata mantenuta costante per tutta l'esecuzione della prova, provvedendo a controllare periodicamente il dato sia per mezzo del contatore che di misure sperimentali eseguite con metodo volumetrico.

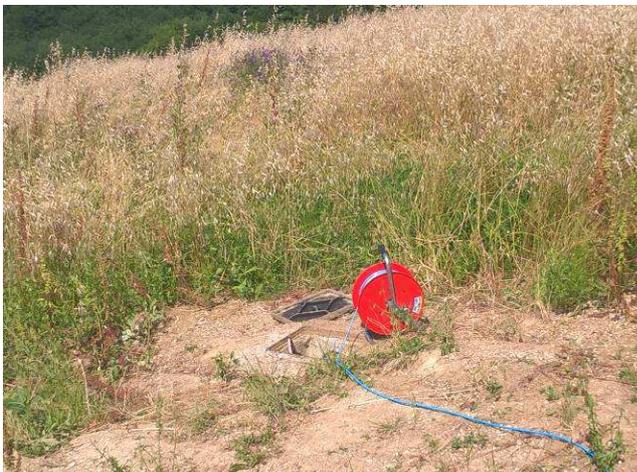
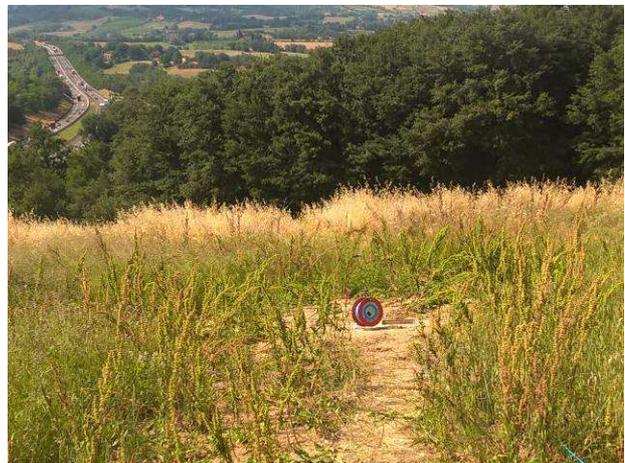
Figura 36 – Piezometro 1 (immagine a sinistra) e Piezometro 2 (immagine a destra).

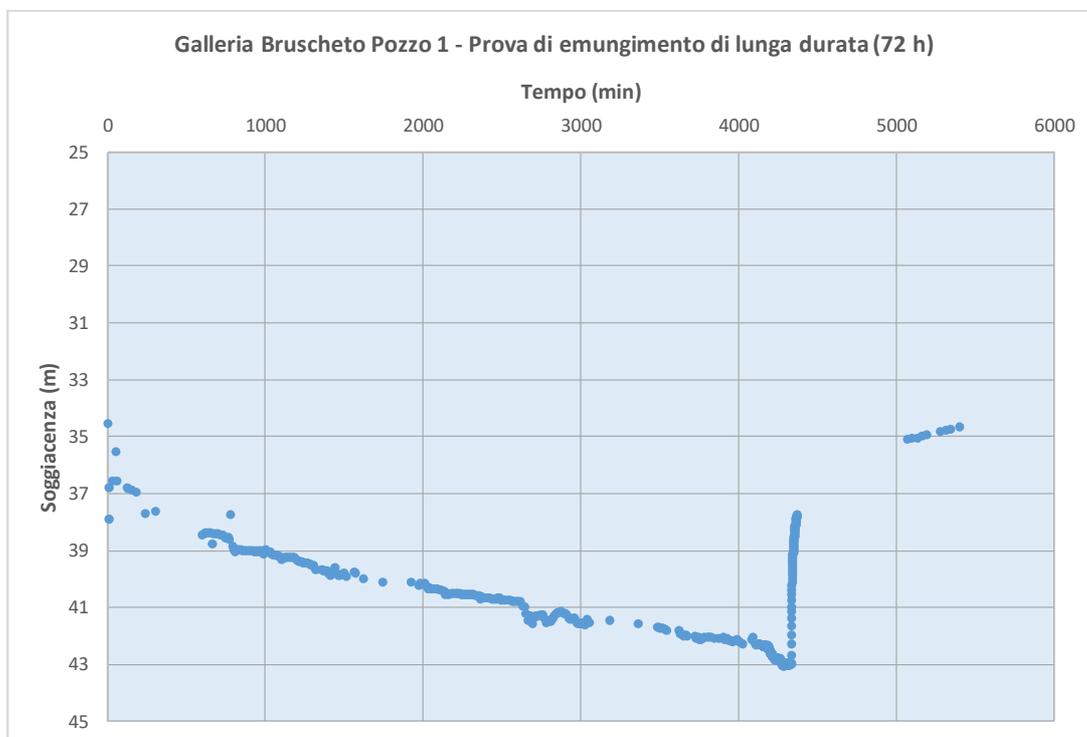
Figura 37 - Andamento della soggiacenza sul Pozzo 1 nel corso della prova di emungimento e in fase di risalita dopo l'interruzione del pompaggio.

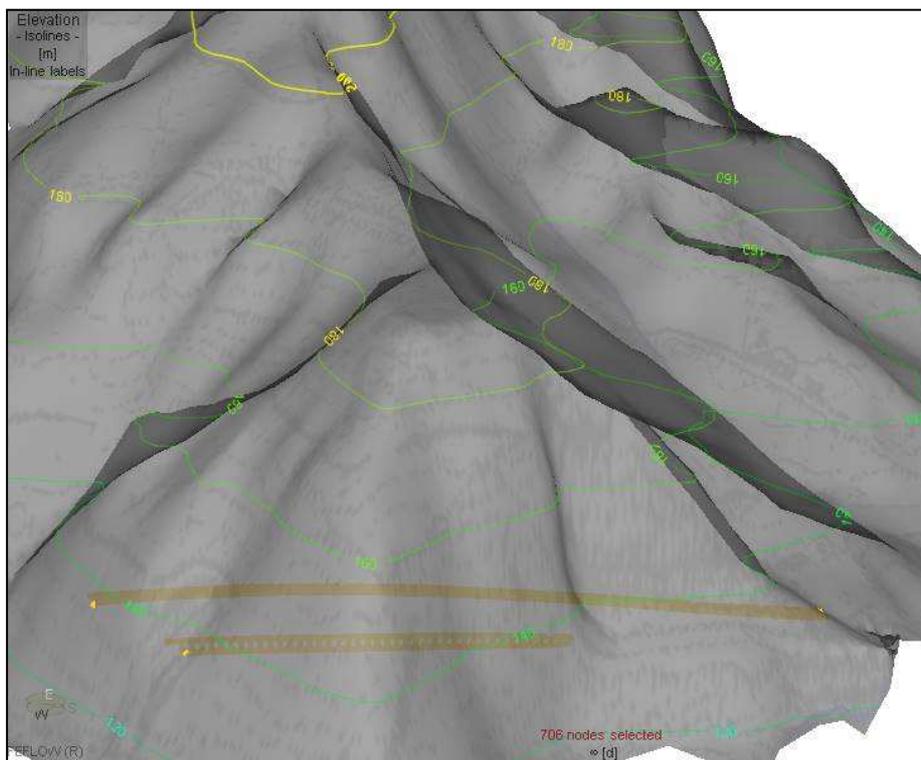
Figura 43 – Modello tridimensionale con inserimento delle gallerie (esistente e in progetto).

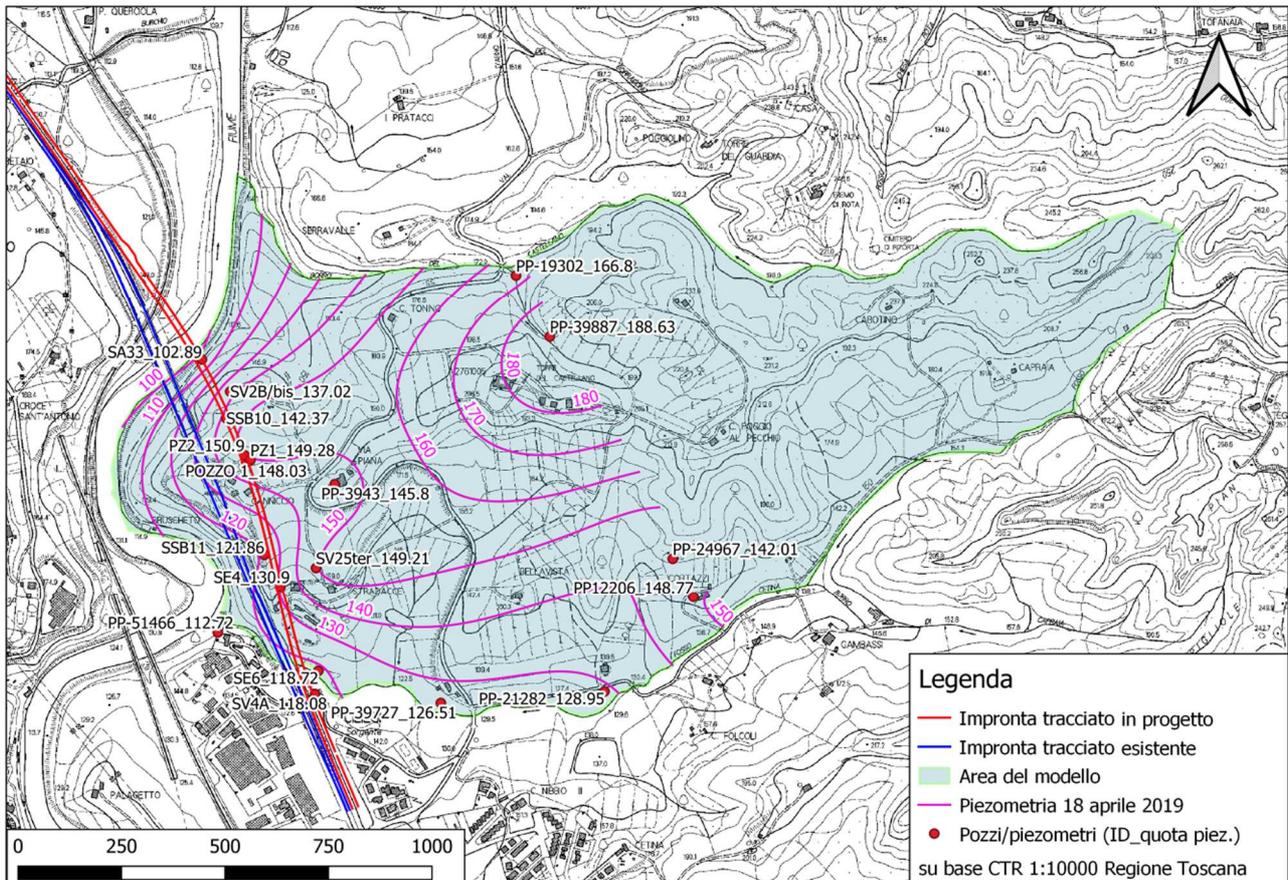
Figura 44 - Piezometria sperimentale (18/04/2019).

- direzione di flusso sotterraneo da N-NE verso W-SW;
- gradiente piezometrico fortemente variabile, con minimo nel settore W del sito (monte idrogeologico), e significativo incremento nel settore opposto, con andamento approssimativo E-W;
- quote piezometriche variabili da 188 m circa a 103 m s.l.m., con un gradiente elevato,  $I \sim 0.1$ ; condizioni prossime alla soggiacenza nulla sono identificabili lungo i confini Nord, Sud ed Ovest dell’area del modello in corrispondenza dei corsi d’acqua (F. Arno e incisioni secondarie laterali).

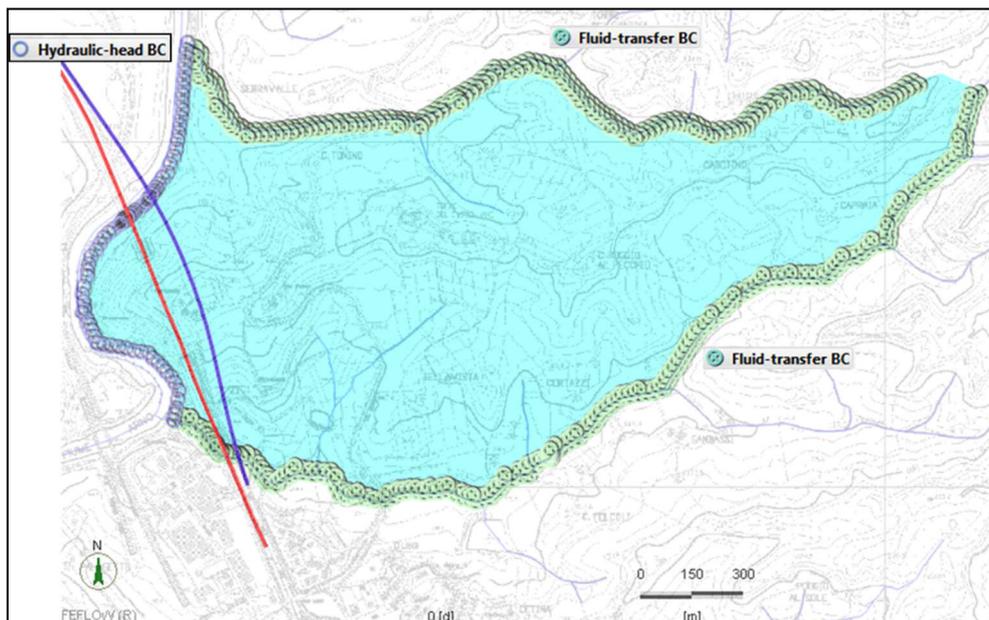
Figura 45 – Condizioni al contorno del modello di flusso

- La condizione di fluid-transfer assegnata ai corsi laterali, associata ad un constraint di flusso che consente di calcolare il massimo leakage, non rappresenta una condizione di vincolo della quota piezometrica, ma consente un flusso di interscambio con il modello in ingresso o in uscita.

In altri termini la piezometrica ai limiti di fluid transfer è libera di fluttuare in funzione dell'interscambio da/verso il modello e non rappresenta, a differenza della condizione al contorno Head BC, una condizione "rigida" nella definizione del carico piezometrico.

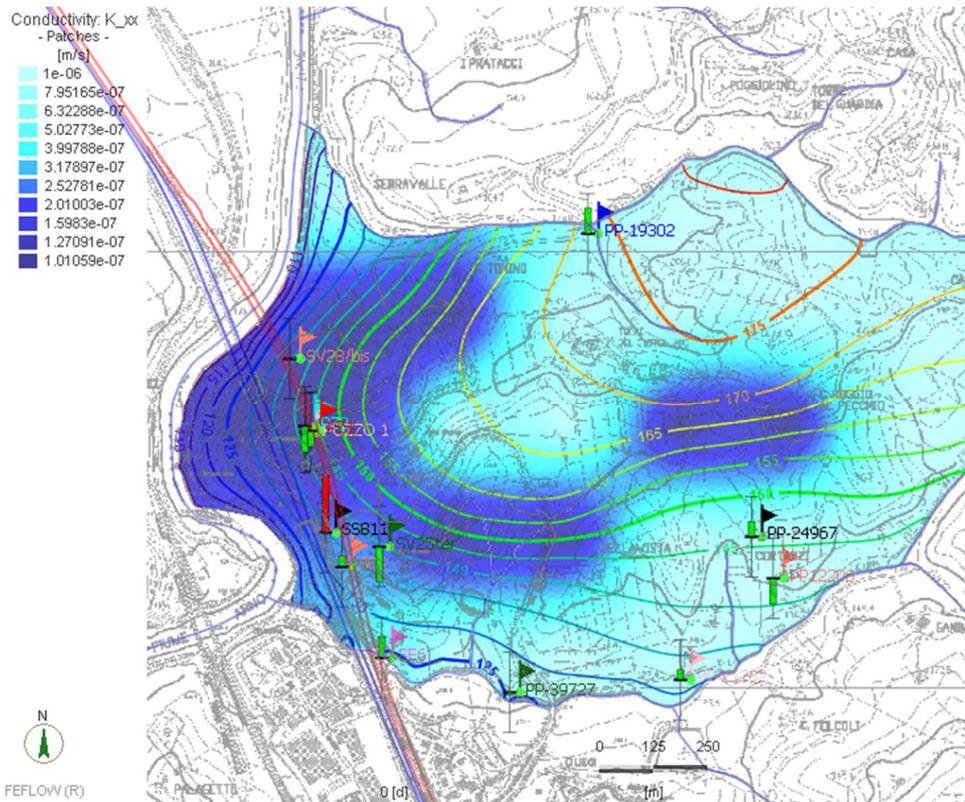
Figura 46 – Campo della conducibilità (K, m/s) e differenziale quota piezometrica simulata-osservata (calibrazione)

Si osserva un campo di valori significativamente eterogeneo, come caratteristico in particolare di complessi permeabili per fessurazione come l'acquifero in esame. Si fa notare come in fase di calibrazione sia stato imposto al modello un campo di conducibilità idraulica  $1E-7 \div 5E-6$  m/s, per coerenza con il campo sperimentale di conducibilità idraulica.

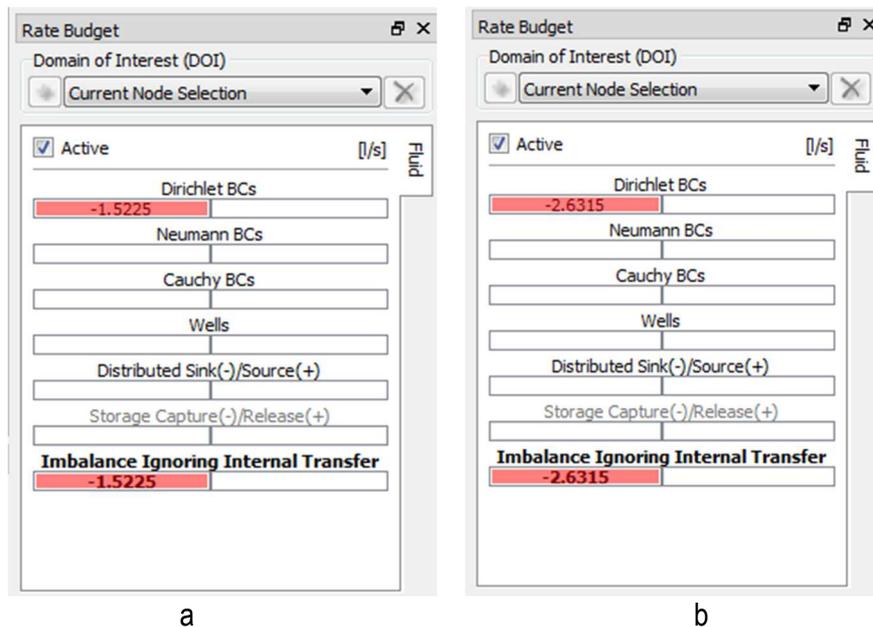
a: scenario da condizione ante operam di calibrazione; b: scenario da condizione ante operam con massime quote piezometriche rilevate in asse galleria (condizione di ricarica)

Il secondo scenario (b) è stato realizzato simulando, con modello in regime transitorio, un temporaneo incremento dell'infiltrazione verticale corrispondente a livelli riscontrabili in periodo di ricarica.

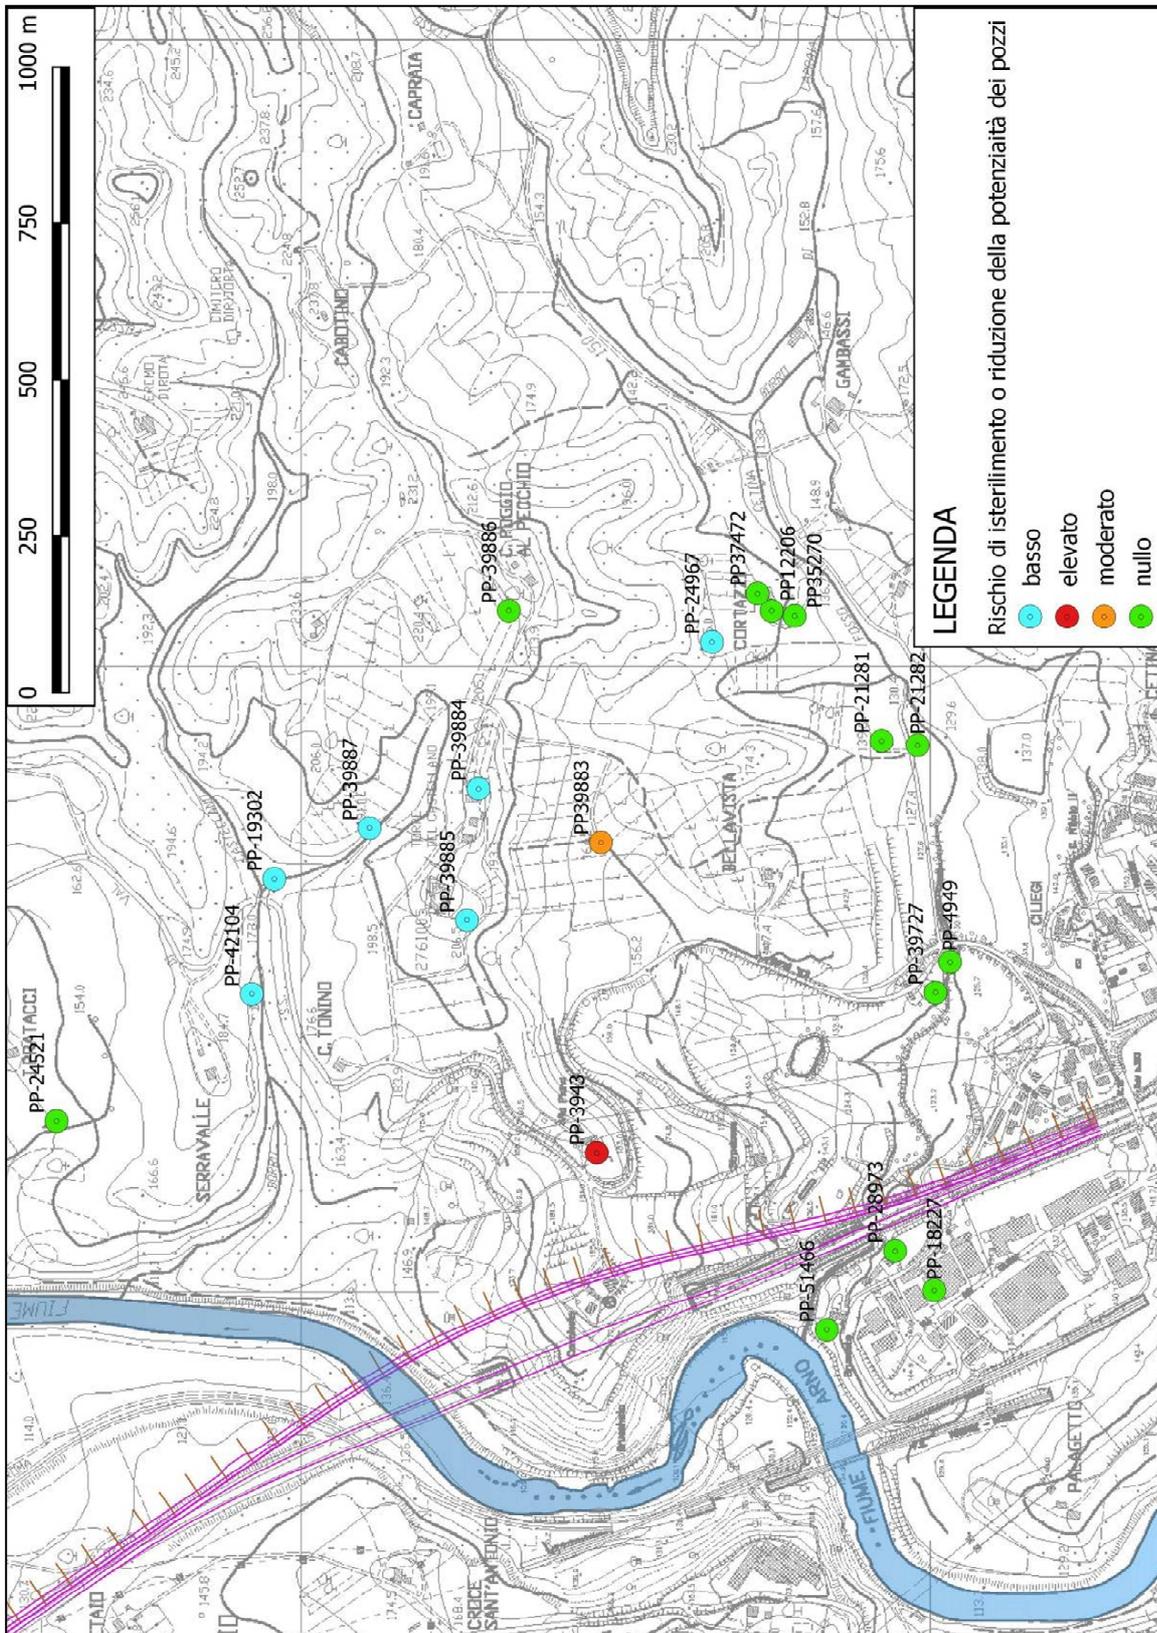
Figura 51 – Probabilità di interferenza dei pozzi censiti.
