PROGETTO IMPIANTO SOLARE AGRIVOLTAICO DA  
REALIZZARE NEL COMUNE DI PETRALIA SOTTANA (PA)  
CONTRADA CHIBBO', E RELATIVE OPERE DI CONNESSIONE, DI  
POTENZA PARI A **32.821,88 kW**, DENOMINATO **CHIBBO'**

PROGETTO DEFINITIVO

ALLEGATI VPIA (DPCM 14/2022)

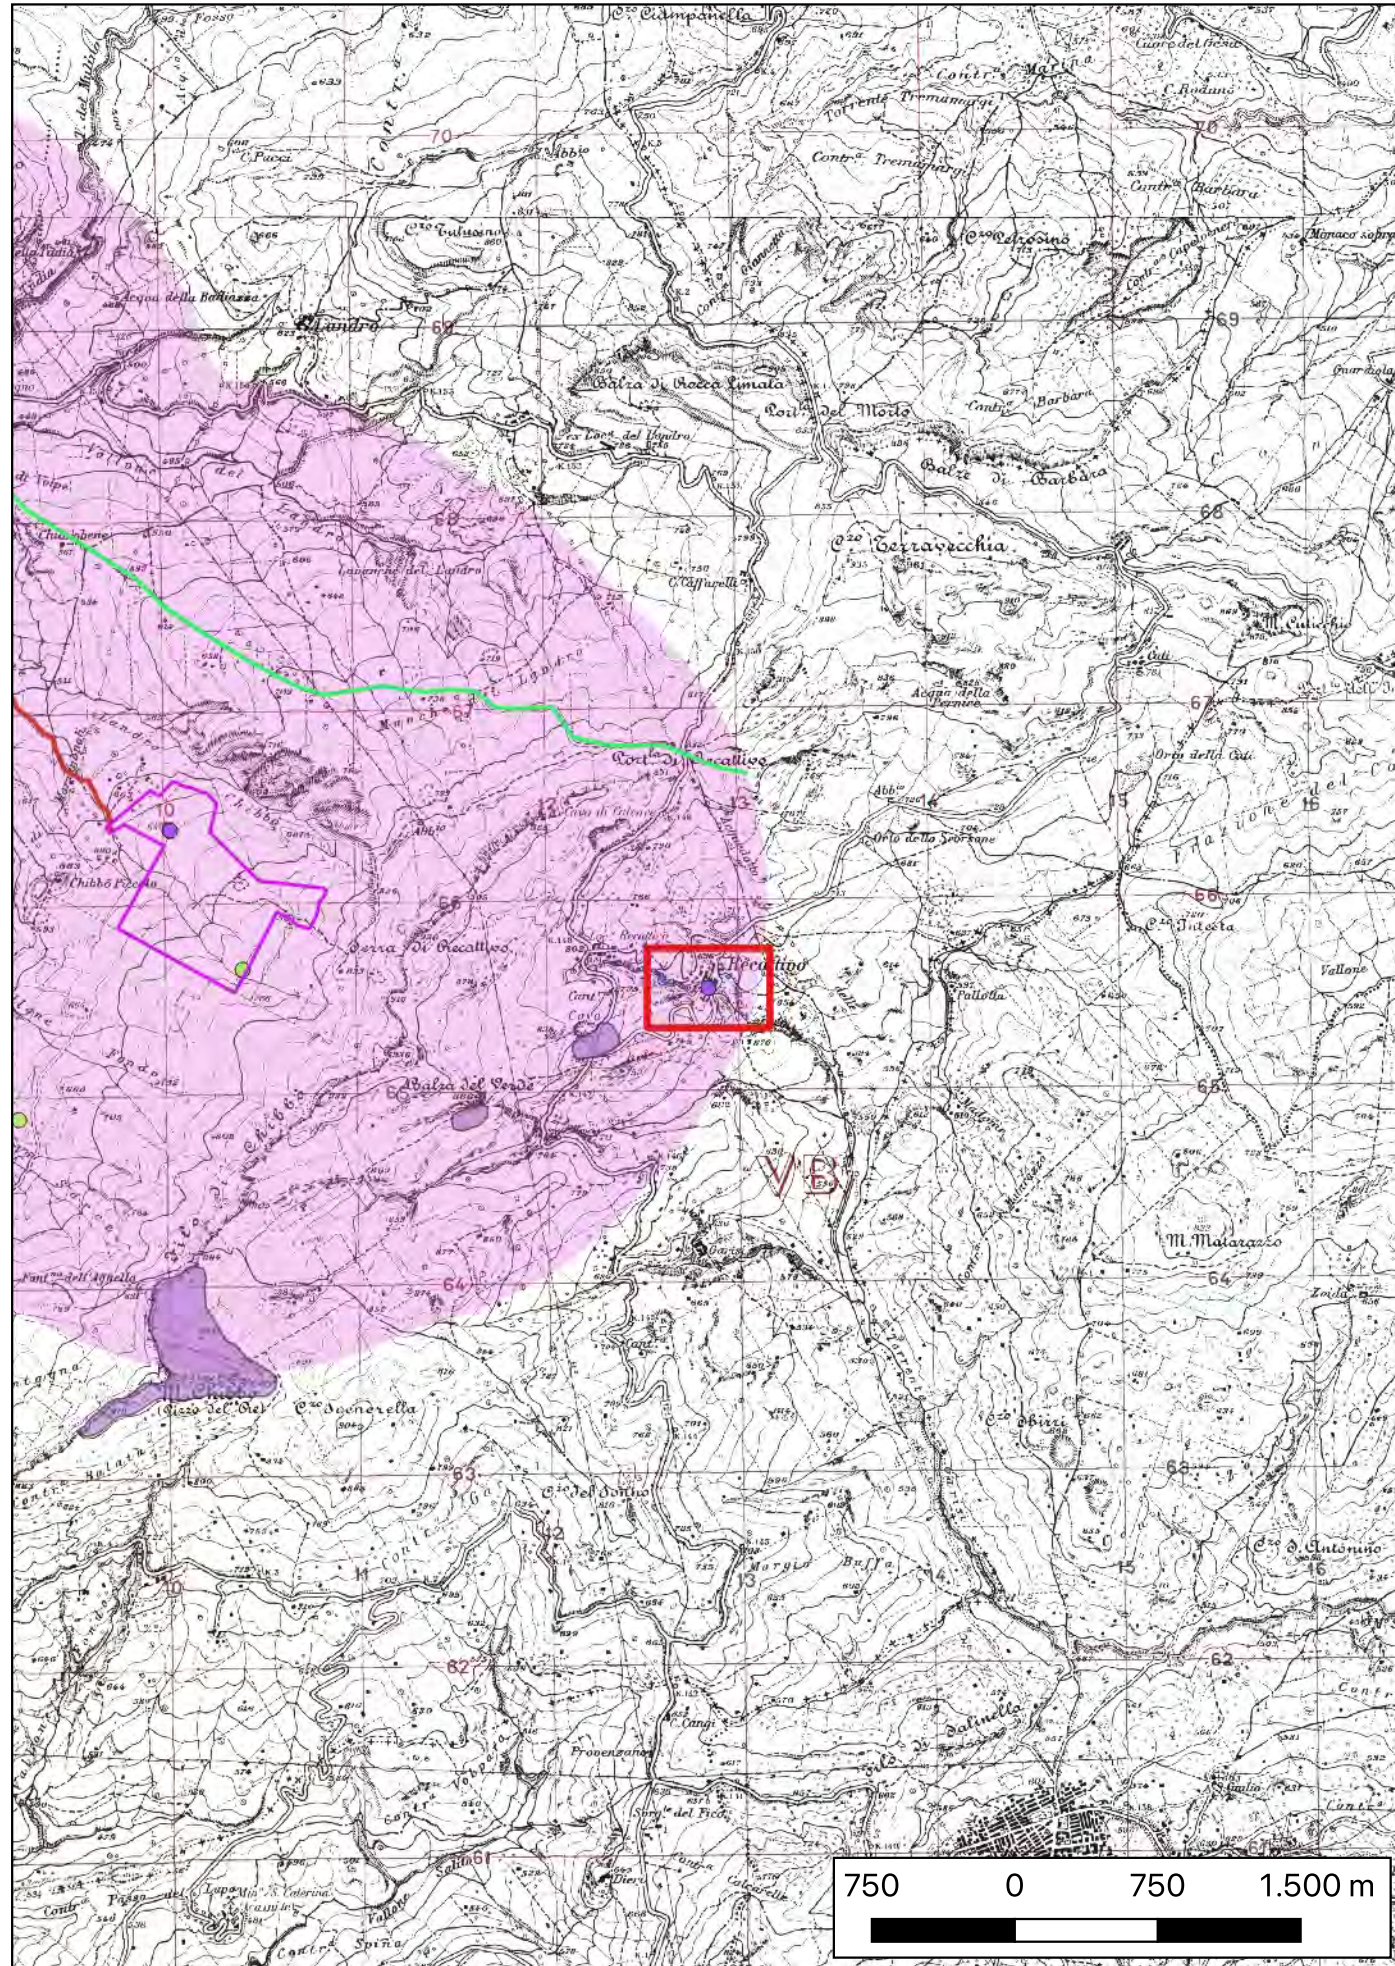
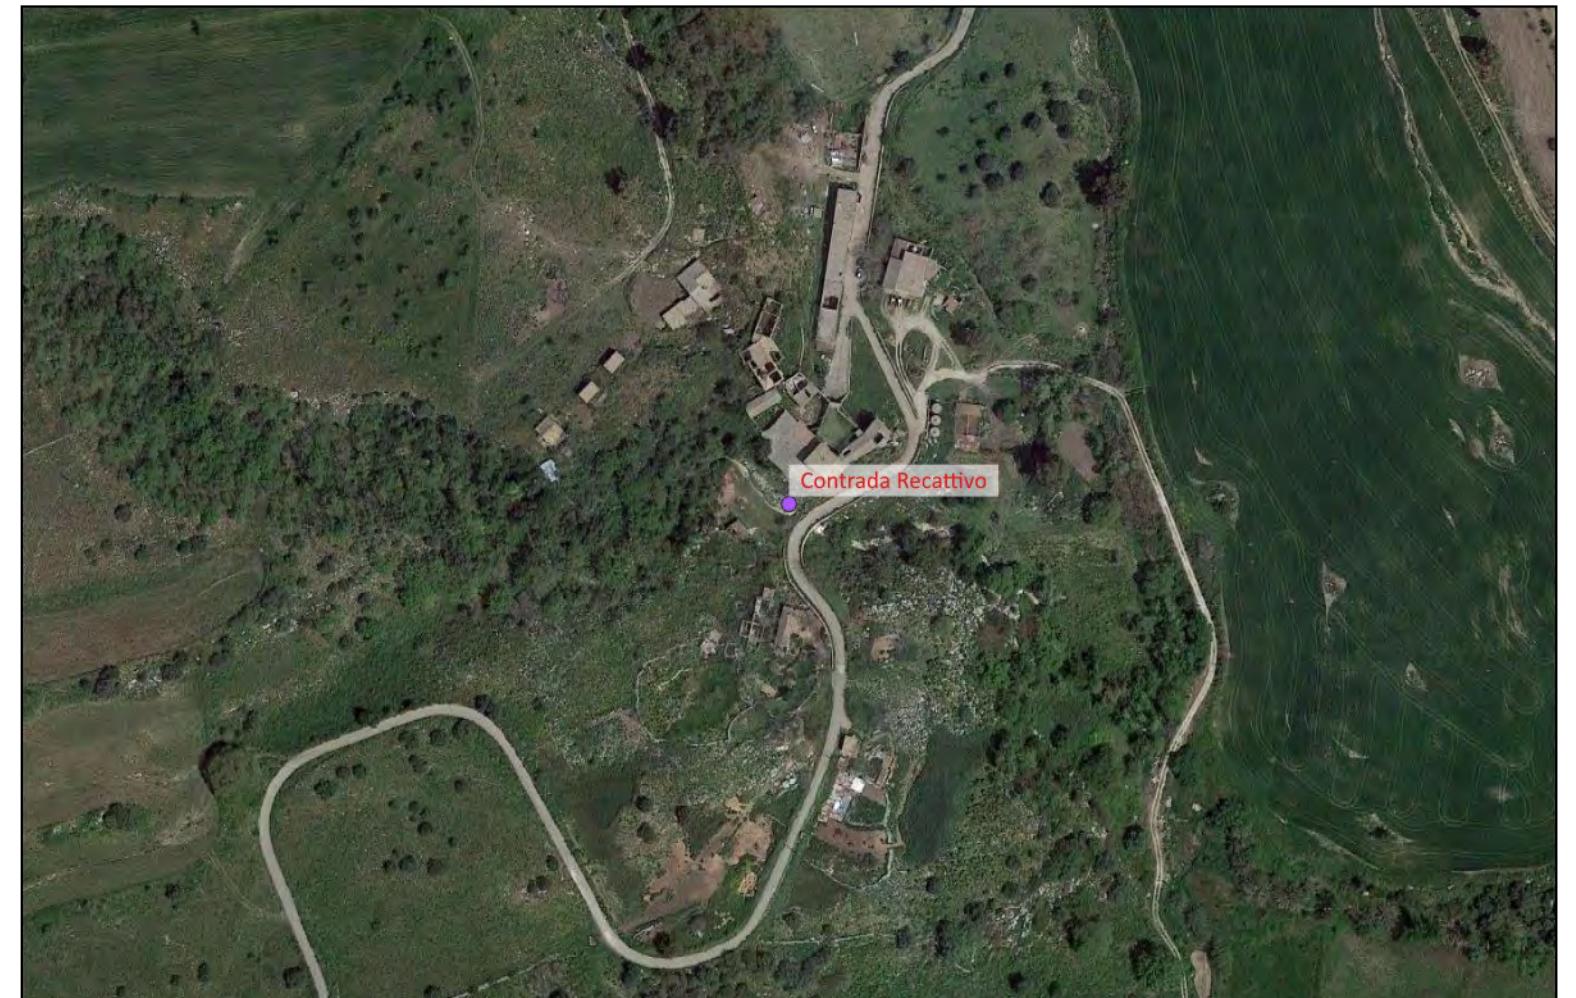
## Sito 01 - Contrada Recattivo (SOPR-PA\_2023\_0037-AKS\_000040\_01)

**Localizzazione:** Petralia Sottana (PA) - Contrada Recattivo

**Definizione e cronologia:** area ad uso funerario, {tombe}. {Età del Bronzo},

Sulla roccia ai piedi del caseggiato di Recattivo, è segnalata la presenza di due tombe a grotticella di età preistorica scavate nella roccia isolate. Non si conosce l'esatta collocazione dell'insediamento a cui dovevano essere collegate le due tombe. Verosimilmente esso doveva trovarsi nella zona immediatamente a valle dello sperone roccioso in cui sono scavate le sepolture. Secondo quanto riportato dalla gente del luogo altre due tombe simili per tipologia dovevano trovarsi in un'area a sud della fattoria di Recattivo. Attualmente tuttavia non è possibile identificarne la localizzazione.

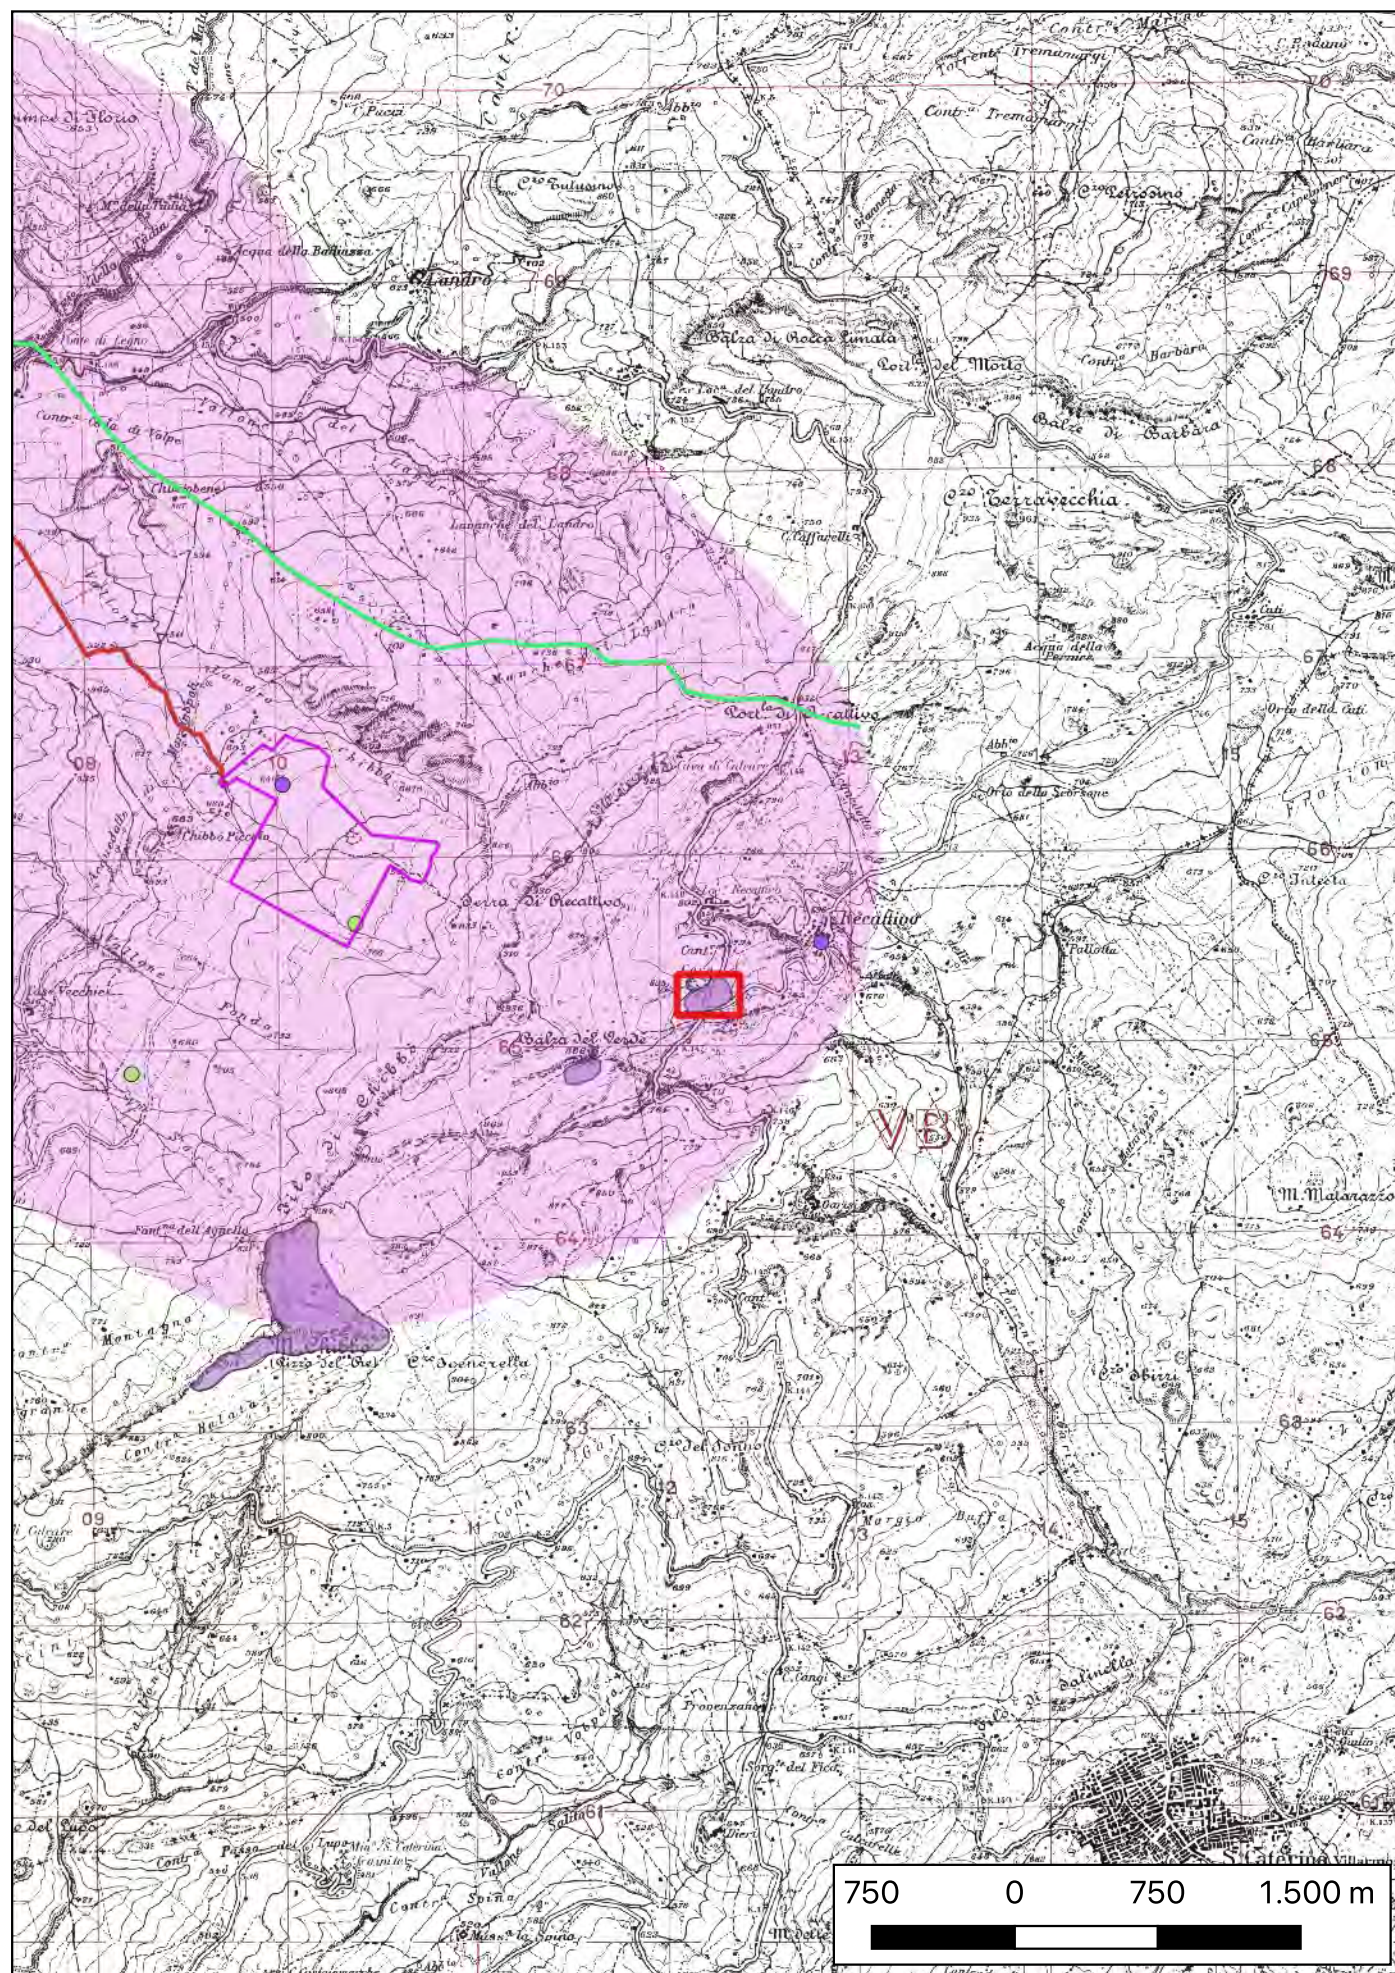
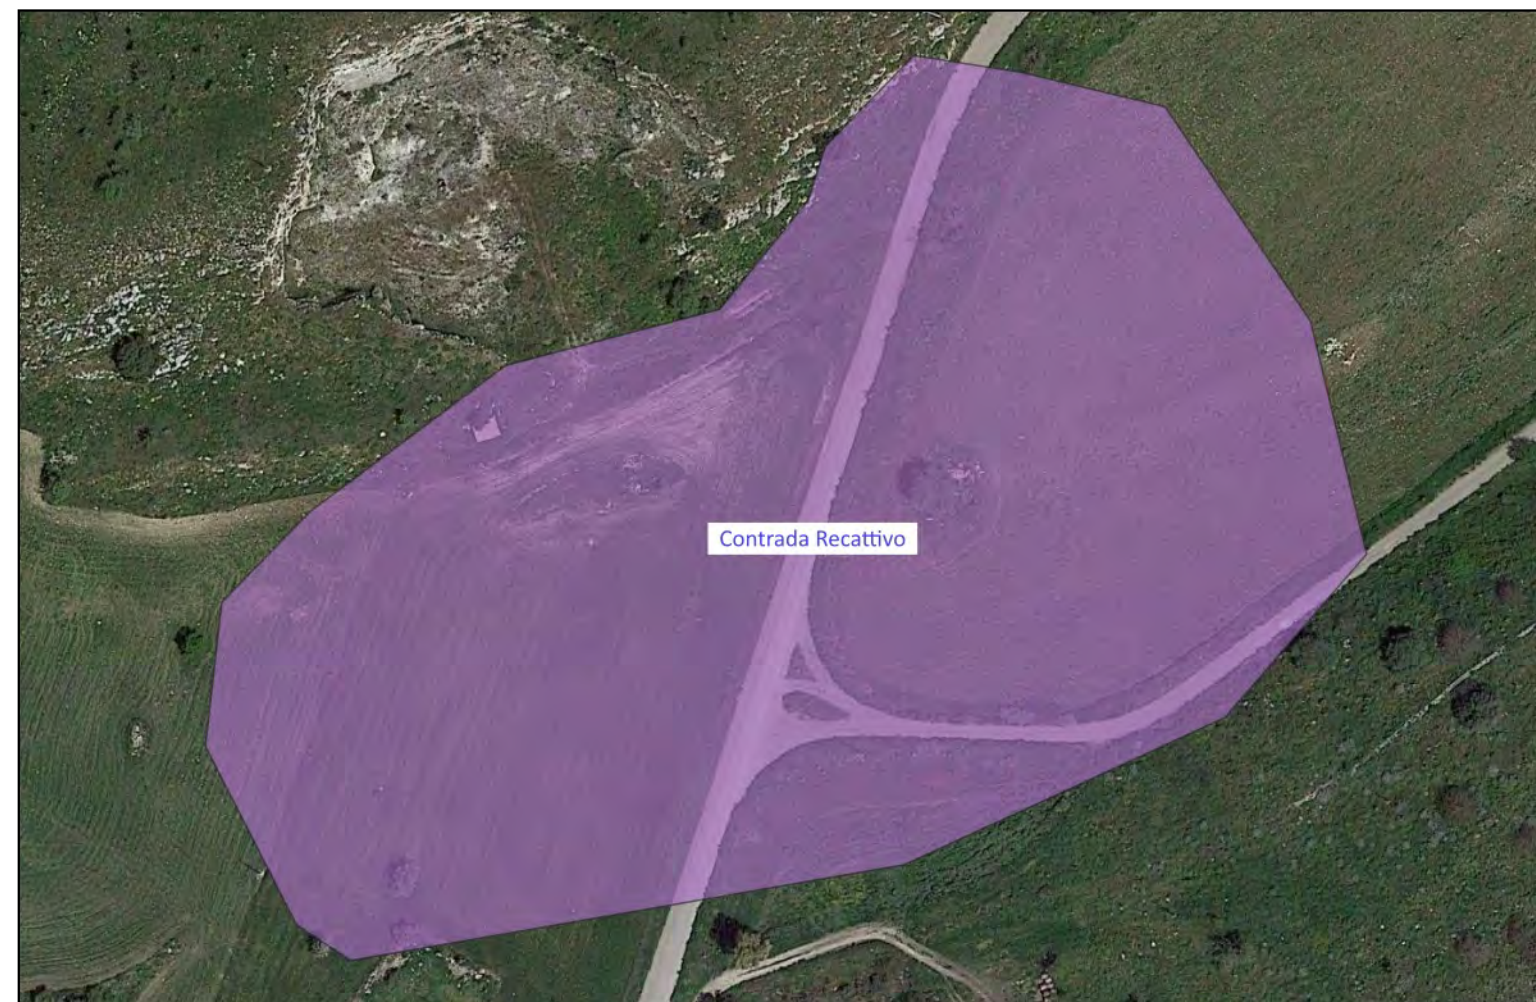
## Sito 02 - Contrada Recattivo (SOPR-PA\_2023\_0037-AKS\_000040\_02)

**Localizzazione:** Petralia Sottana (PA) - Contrada Recattivo

**Definizione e cronologia:** insediamento, {tracce di insediamento}. {Età Romana, Età Altomedievale},

In contrada Recattivo un'ingente quantità di materiale ceramico è stato portato alla luce dalle profonde arature e documenta la frequentazione dell'area in età romana e alto medievale con un periodo di maggiore intensità tra il III e il V sec. d.C. Si tratta verosimilmente di un insediamento rurale qui collocato per le ampie possibilità di sfruttamento agricolo del territorio e probabilmente anche per la presenza di importanti arterie viarie della zona.

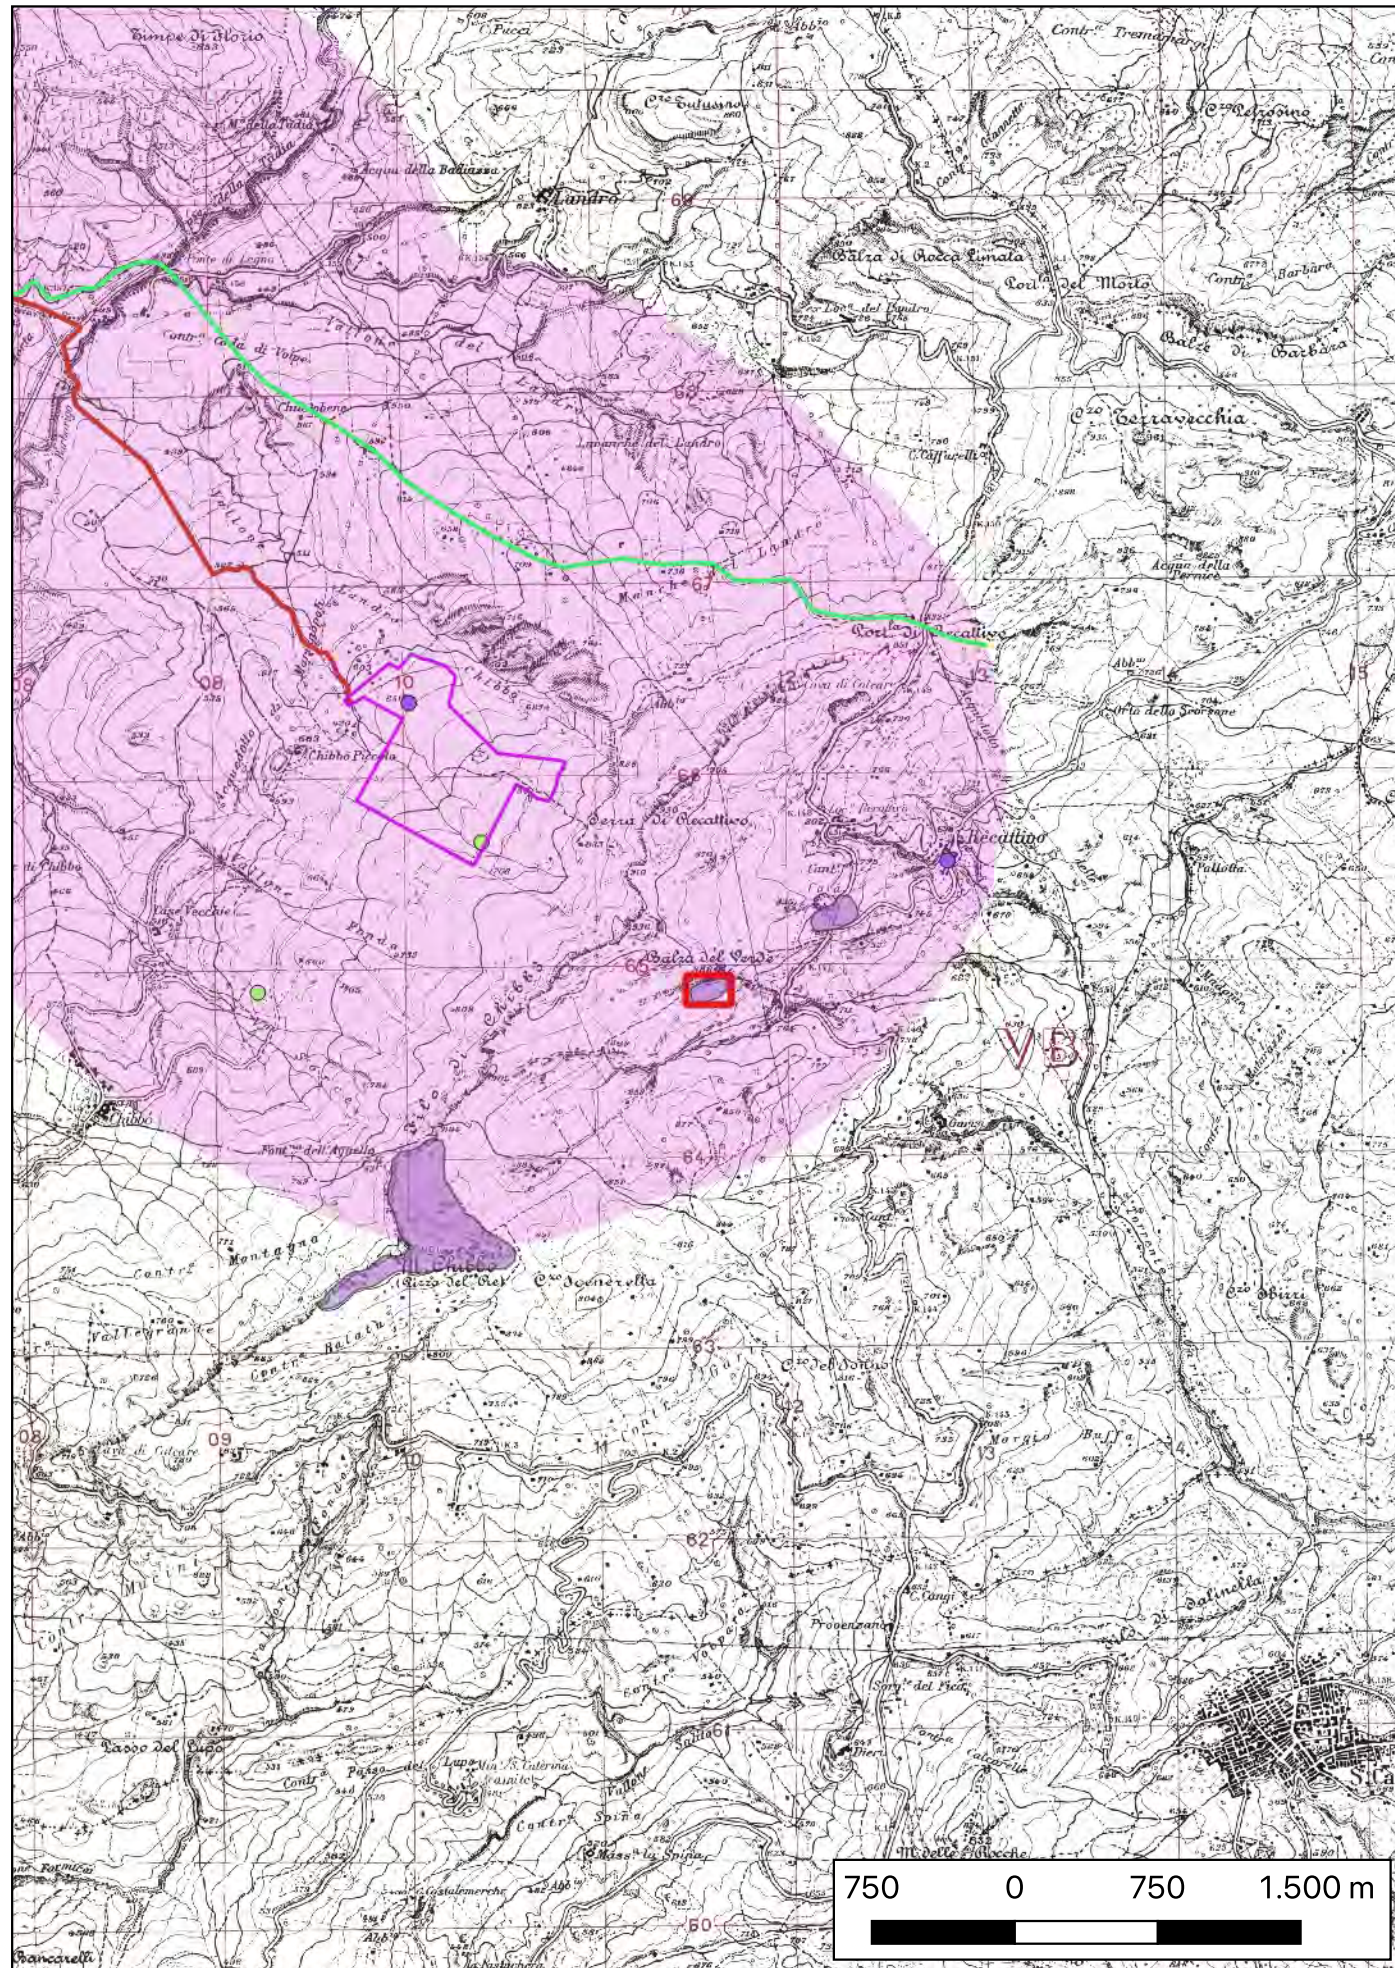
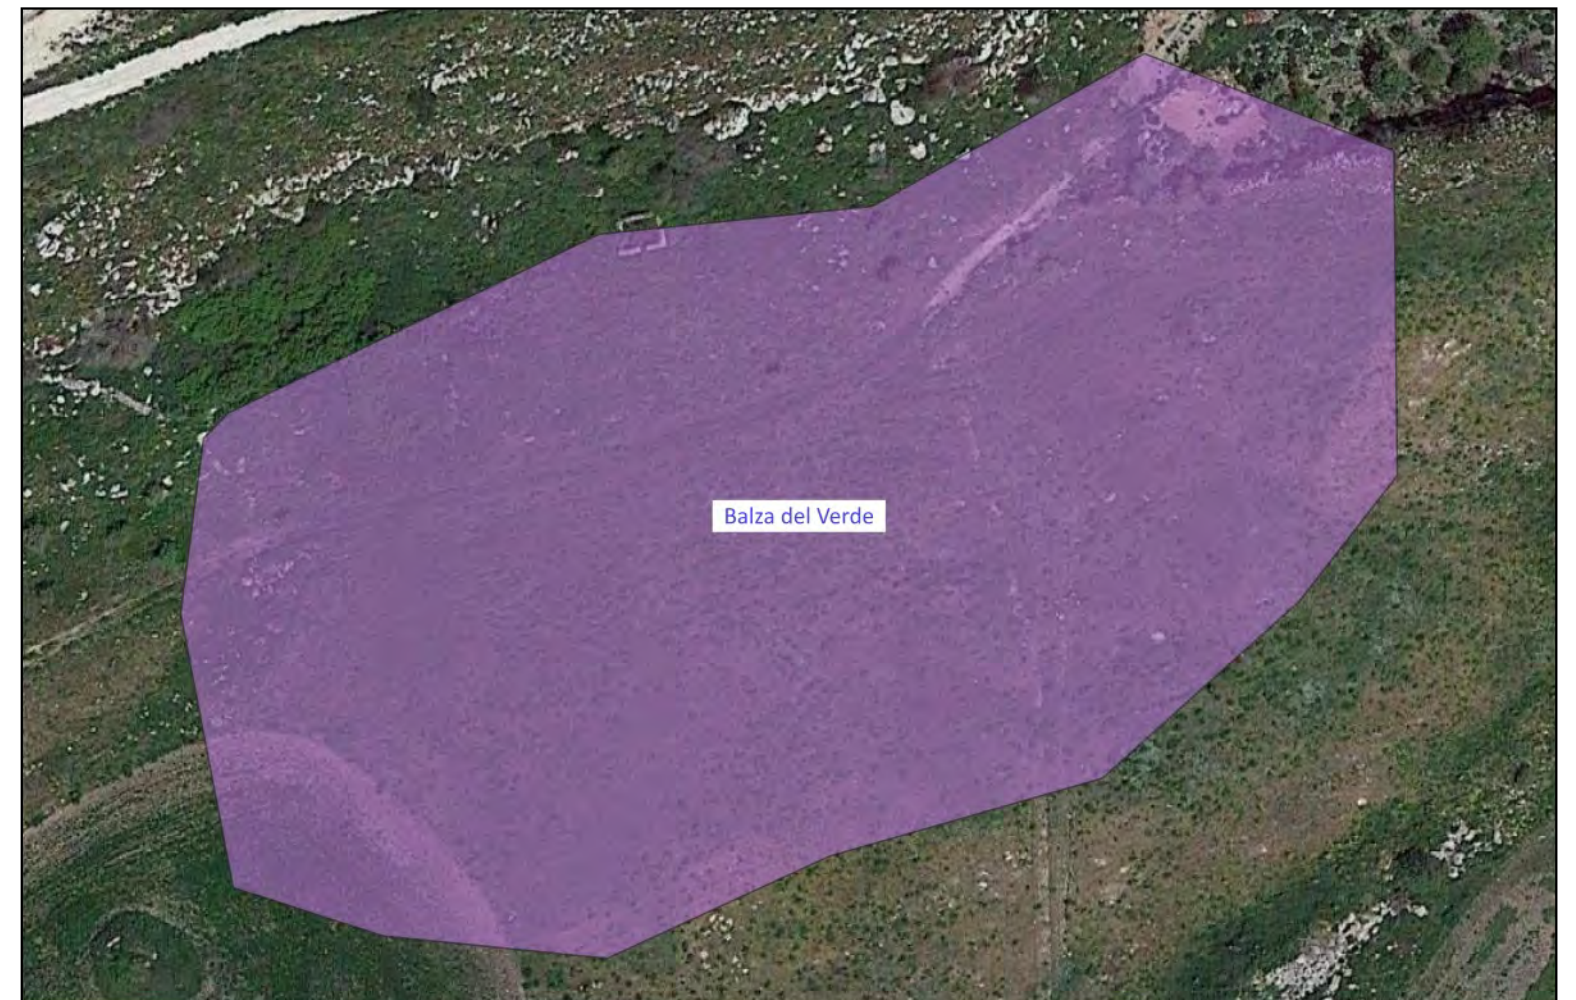
## Sito 03 - Balza del Verde (SOPR-PA\_2023\_0037-AKS\_000040\_03)

**Localizzazione:** Petralia Sottana (PA) - Balza del Verde

**Definizione e cronologia:** area di materiale mobile, {area di frammenti fittili}. {Età Arcaica}, Frequentazione di età greca (non presente in tabella).

Area di frammenti fittili di età greca segnalata prima da D. Adamesteanu e poi da S. Vassallo sulla sommità dell'altura denominata Balza del Verde.

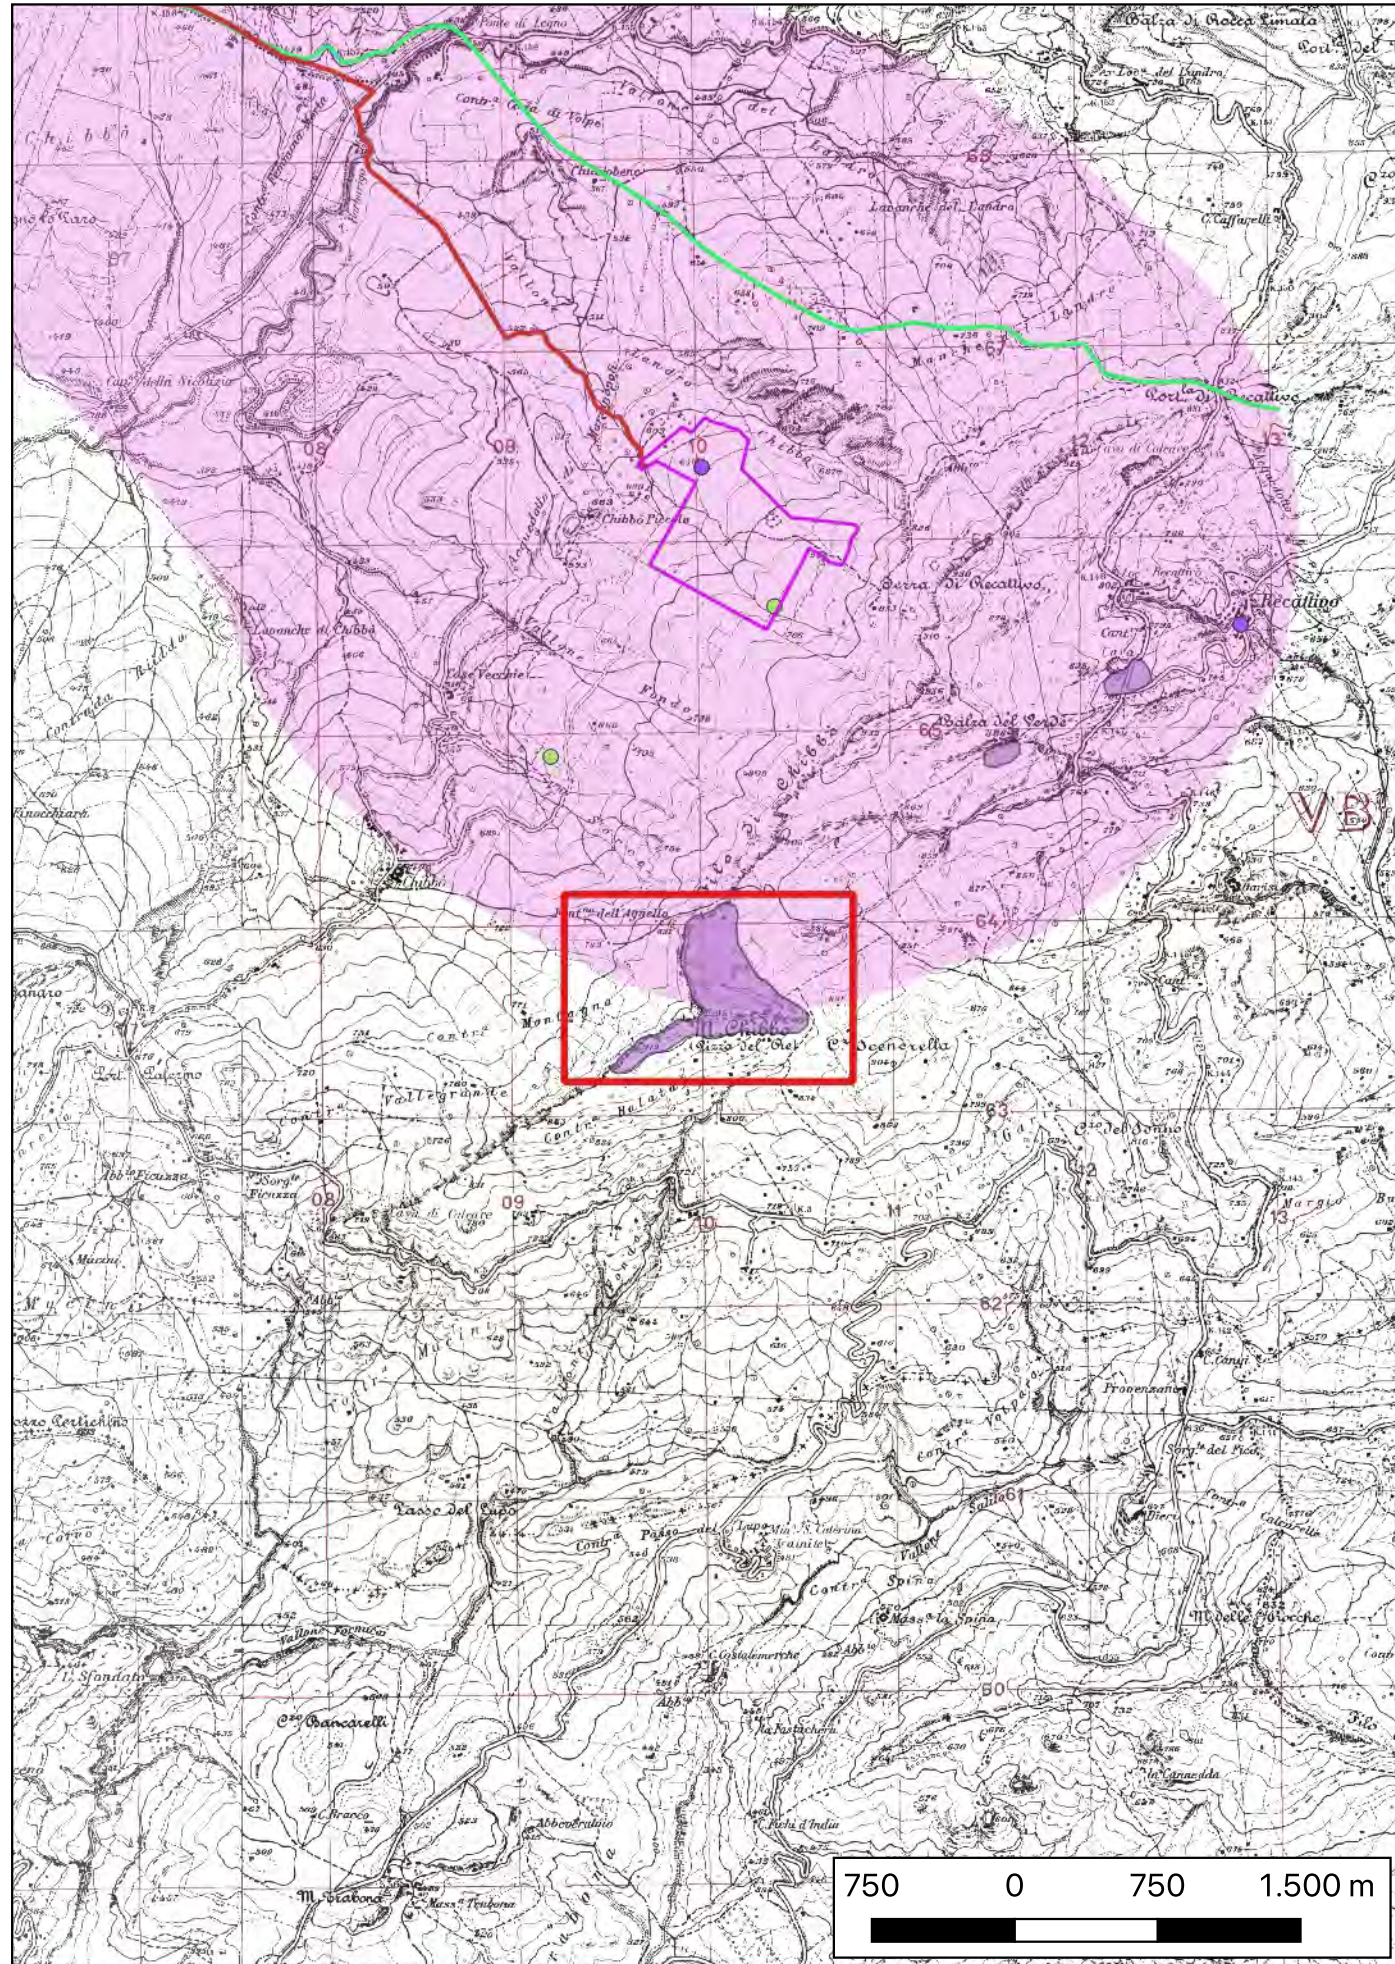
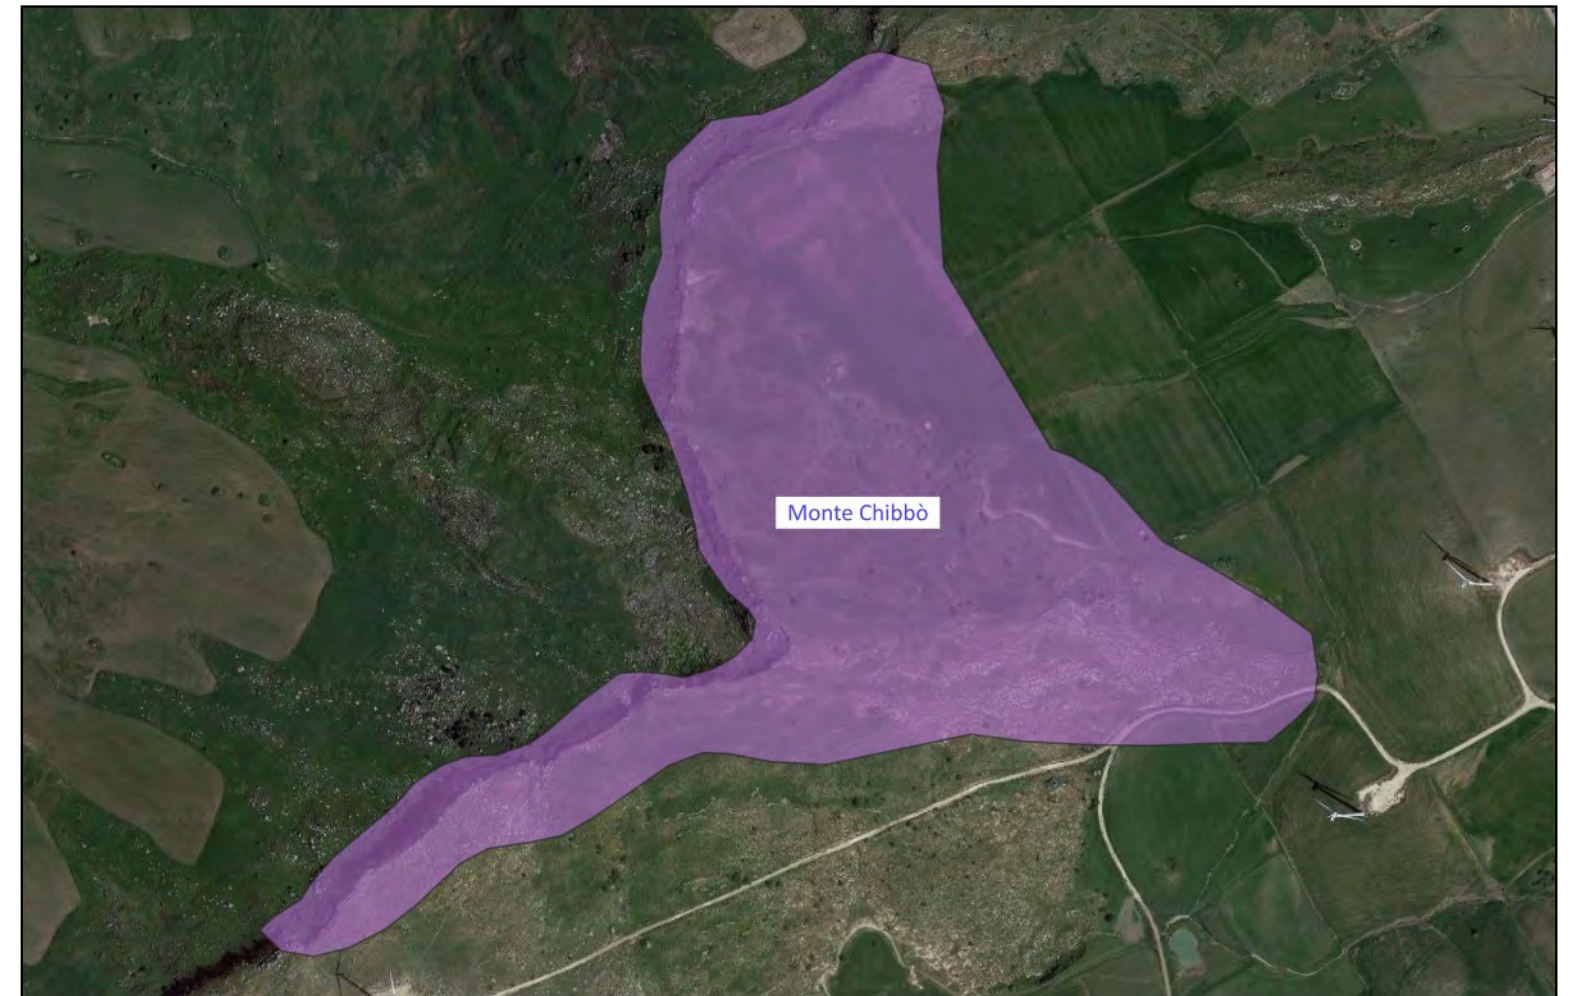
## Sito 04 - Monte Chibbò (SOPR-PA\_2023\_0037-AKS\_000040\_04)

**Localizzazione:** Petralia Sottana (PA) - Monte Chibbò

**Definizione e cronologia:** sito pluristratificato, {}, {Età Arcaica}, Frequentazione anche di età greca classica (non presente in tabella).

Sul monte Chibbò è ubicato un centro indigeno fortificato databile a età greca. L'esistenza di un centro abitato su Monte Chibbò venne segnalata da D. Adamesteanu ma al momento nessuna ricerca è stata fino ad ora intrapresa in questa località. Le ricognizioni effettuate sul sito da S. Vassallo hanno permesso di individuare alcuni elementi topografici dell'antico centro come la localizzazione dei limiti dell'ara abitata, le fortificazioni e le necropoli. La parte alta dell'abitato era chiusa da fortificazioni. I tratti di muri attualmente visibili rivelano la tecnica di costruzione impiegata per adattarsi al terreno in pendio, che consiste nella creazione di un muro a secco per il paramento esterno e a monte un riempimento interno di pietrame e terra. Si segnala la presenza di alcune tombe lungo il costone occidentale e nei pressi della cresta rocciosa denominata Filo di Chibbò. Lungo il pendio roccioso sud-orientale sono state portate alla luce tre tombe a camera scavate nella roccia, che fanno parte di un unico complesso rupestre. Il sito e le necropoli, sulla base del materiale rinvenuto, si datano tra il VI e il V secolo a.C.

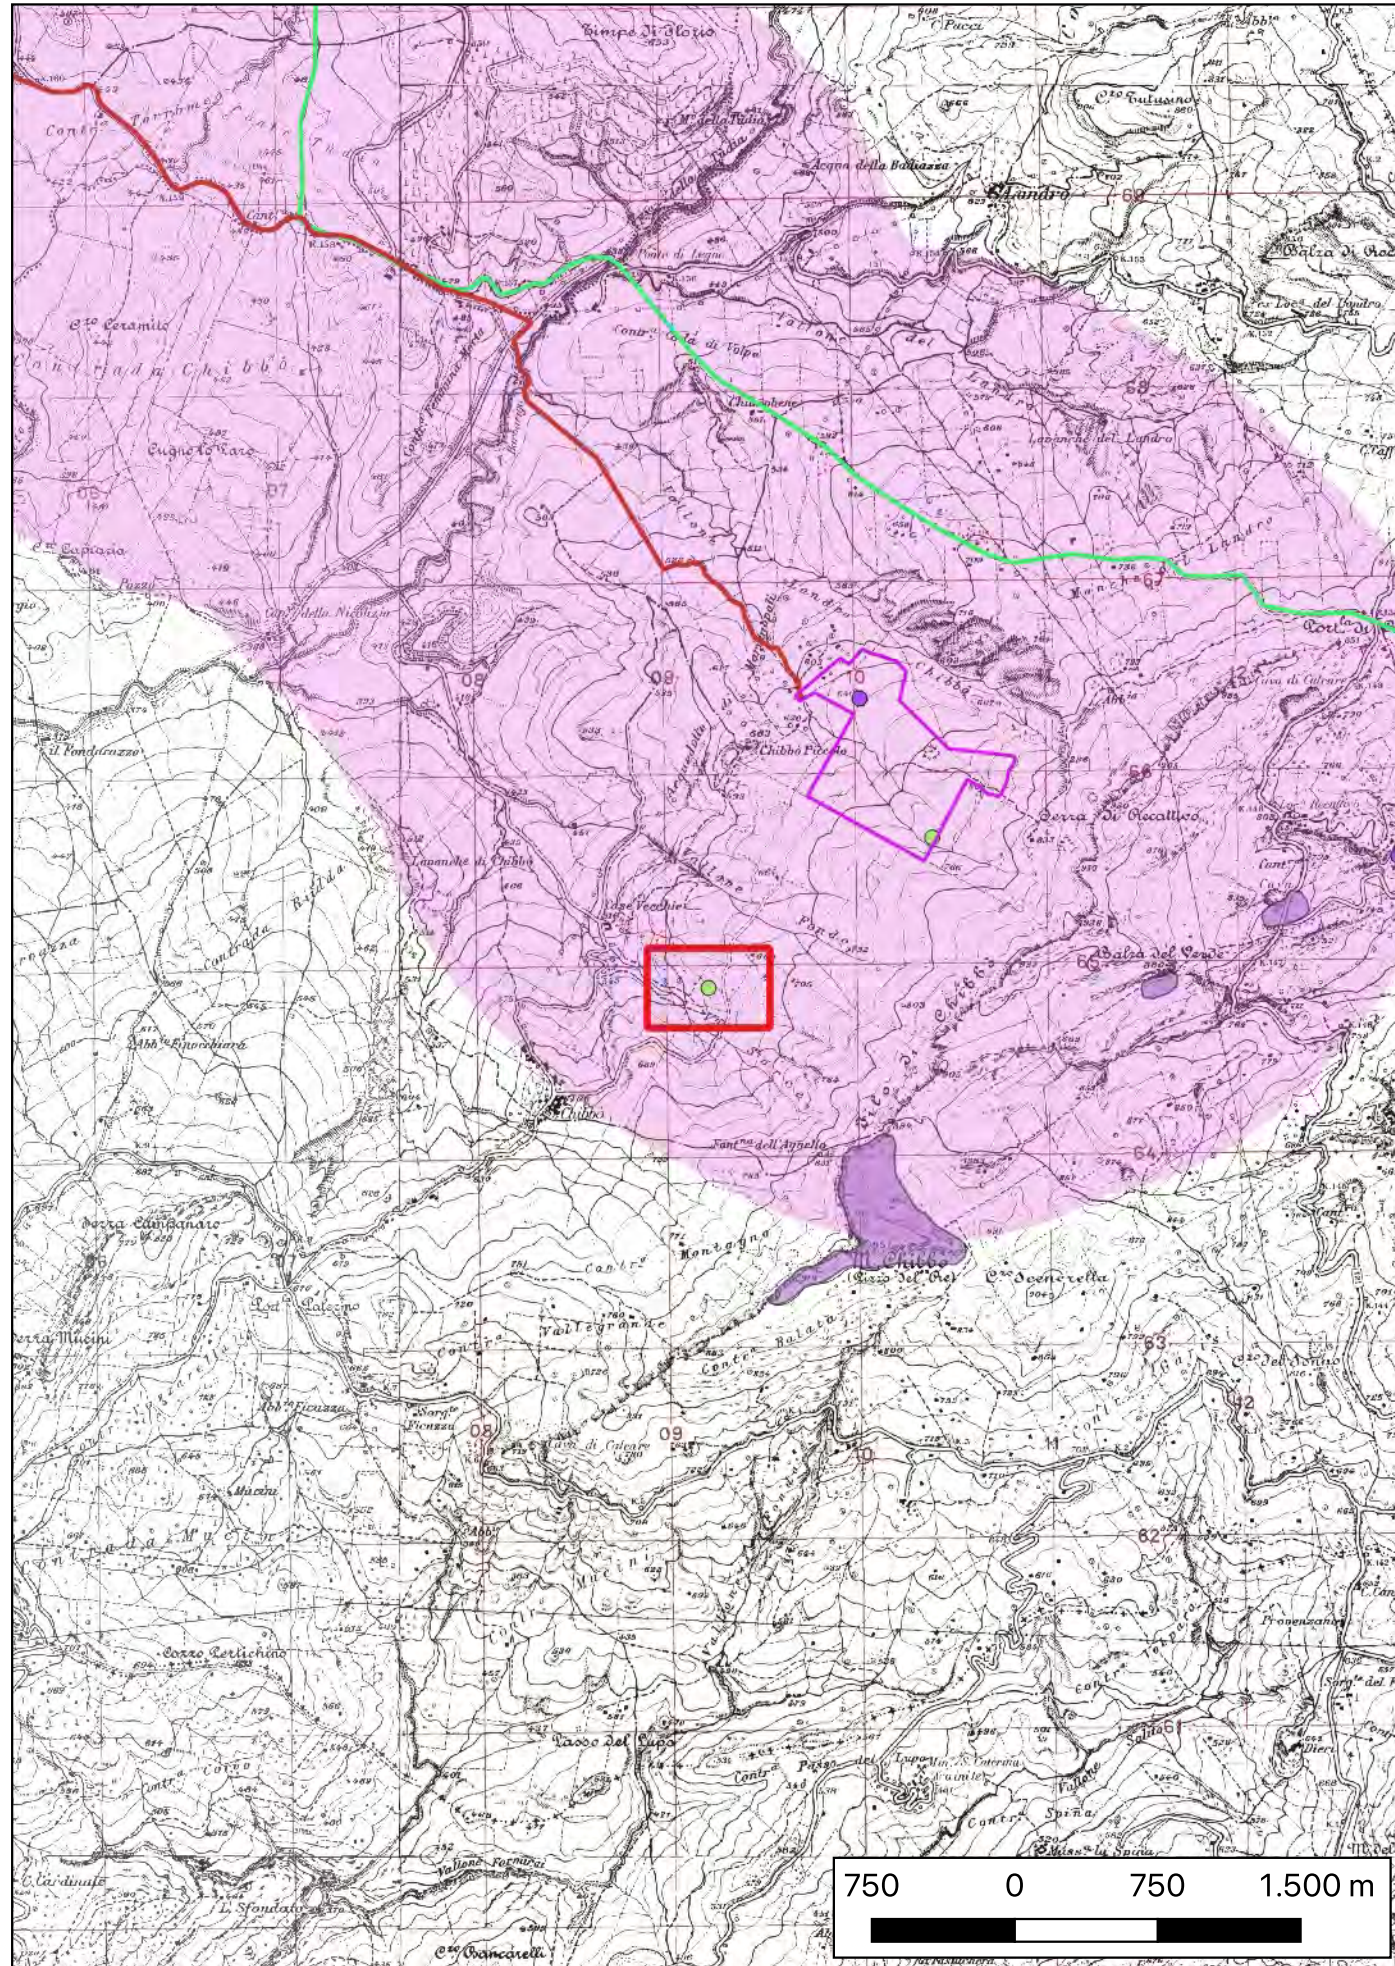
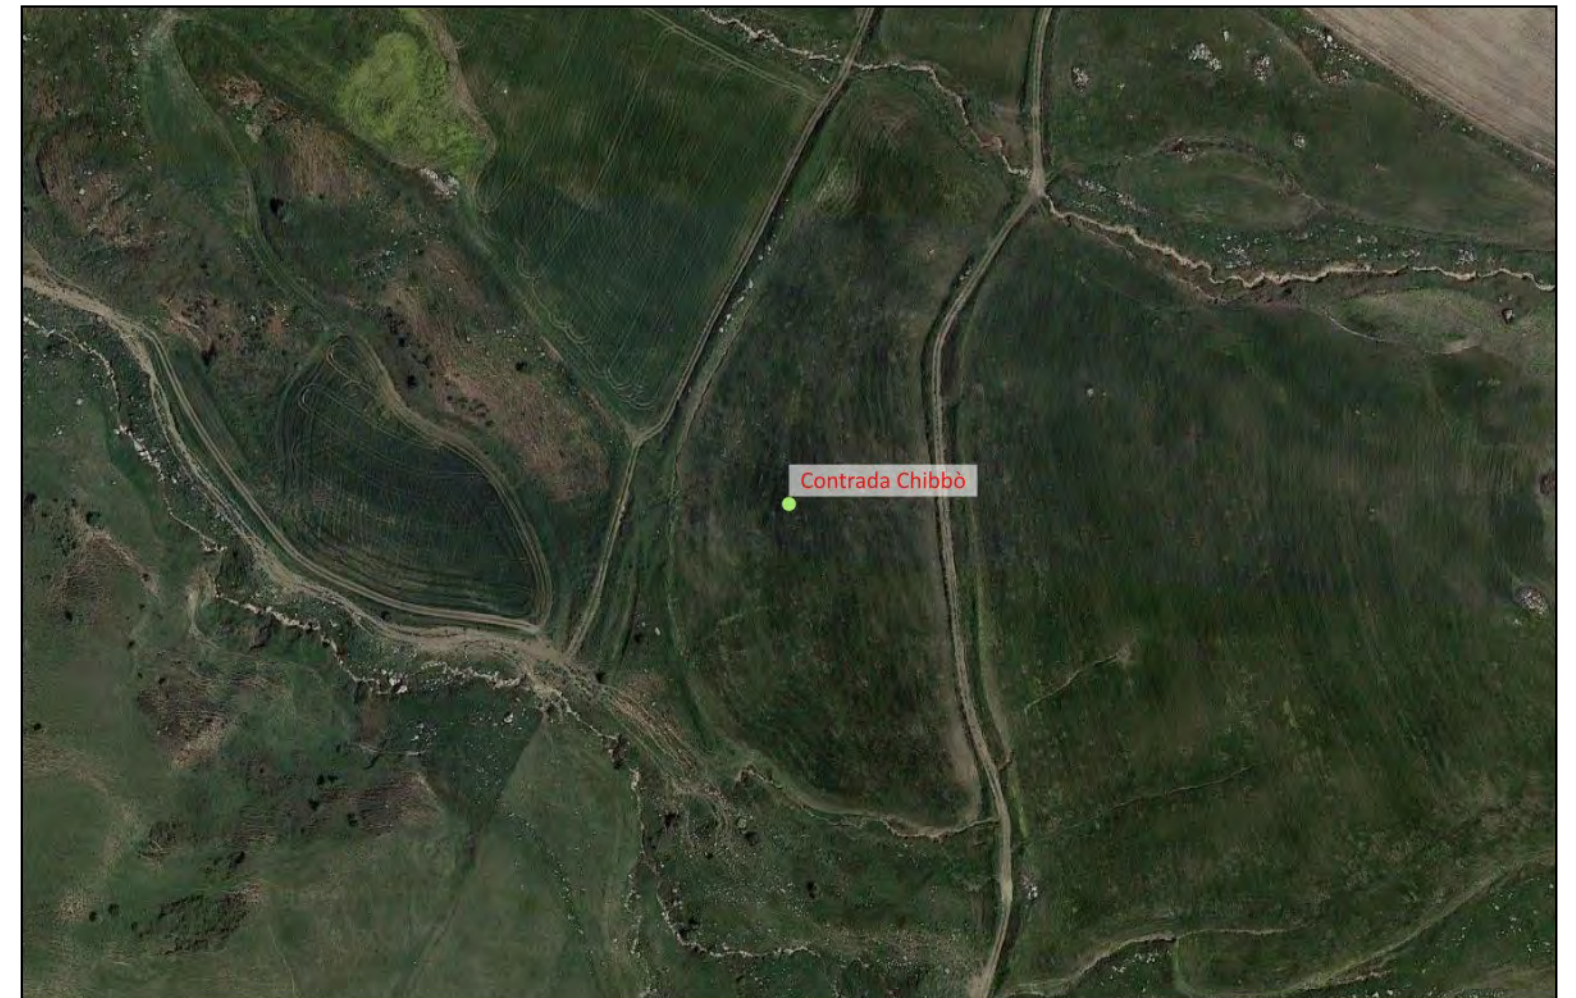
## Sito 05 - Contrada Chibbò (SOPR-PA\_2023\_0037-AKS\_000040\_05)

**Localizzazione:** Petralia Sottana (PA) - Contrada Chibbò

**Definizione e cronologia:** area di materiale mobile, {area di frammenti fittili}. {non determinabile},

Area di frammenti fittili che restituisce ceramica acroma di incerta cronologia segnalata da S. Vassallo in contrada Chibbò, poche centinaia di metri a sud-est di Case Vecchie.
