PROGETTO IMPIANTO SOLARE AGRIVOLTAICO DA  
REALIZZARE NEL COMUNE DI PETRALIA SOTTANA (PA)  
CONTRADA CHIBBO', E RELATIVE OPERE DI CONNESSIONE, DI  
POTENZA PARI A **32.821,88 kW**, DENOMINATO **CHIBBO'**

PROGETTO DEFINITIVO

ALLEGATI VPIA (DPCM 14/2022)

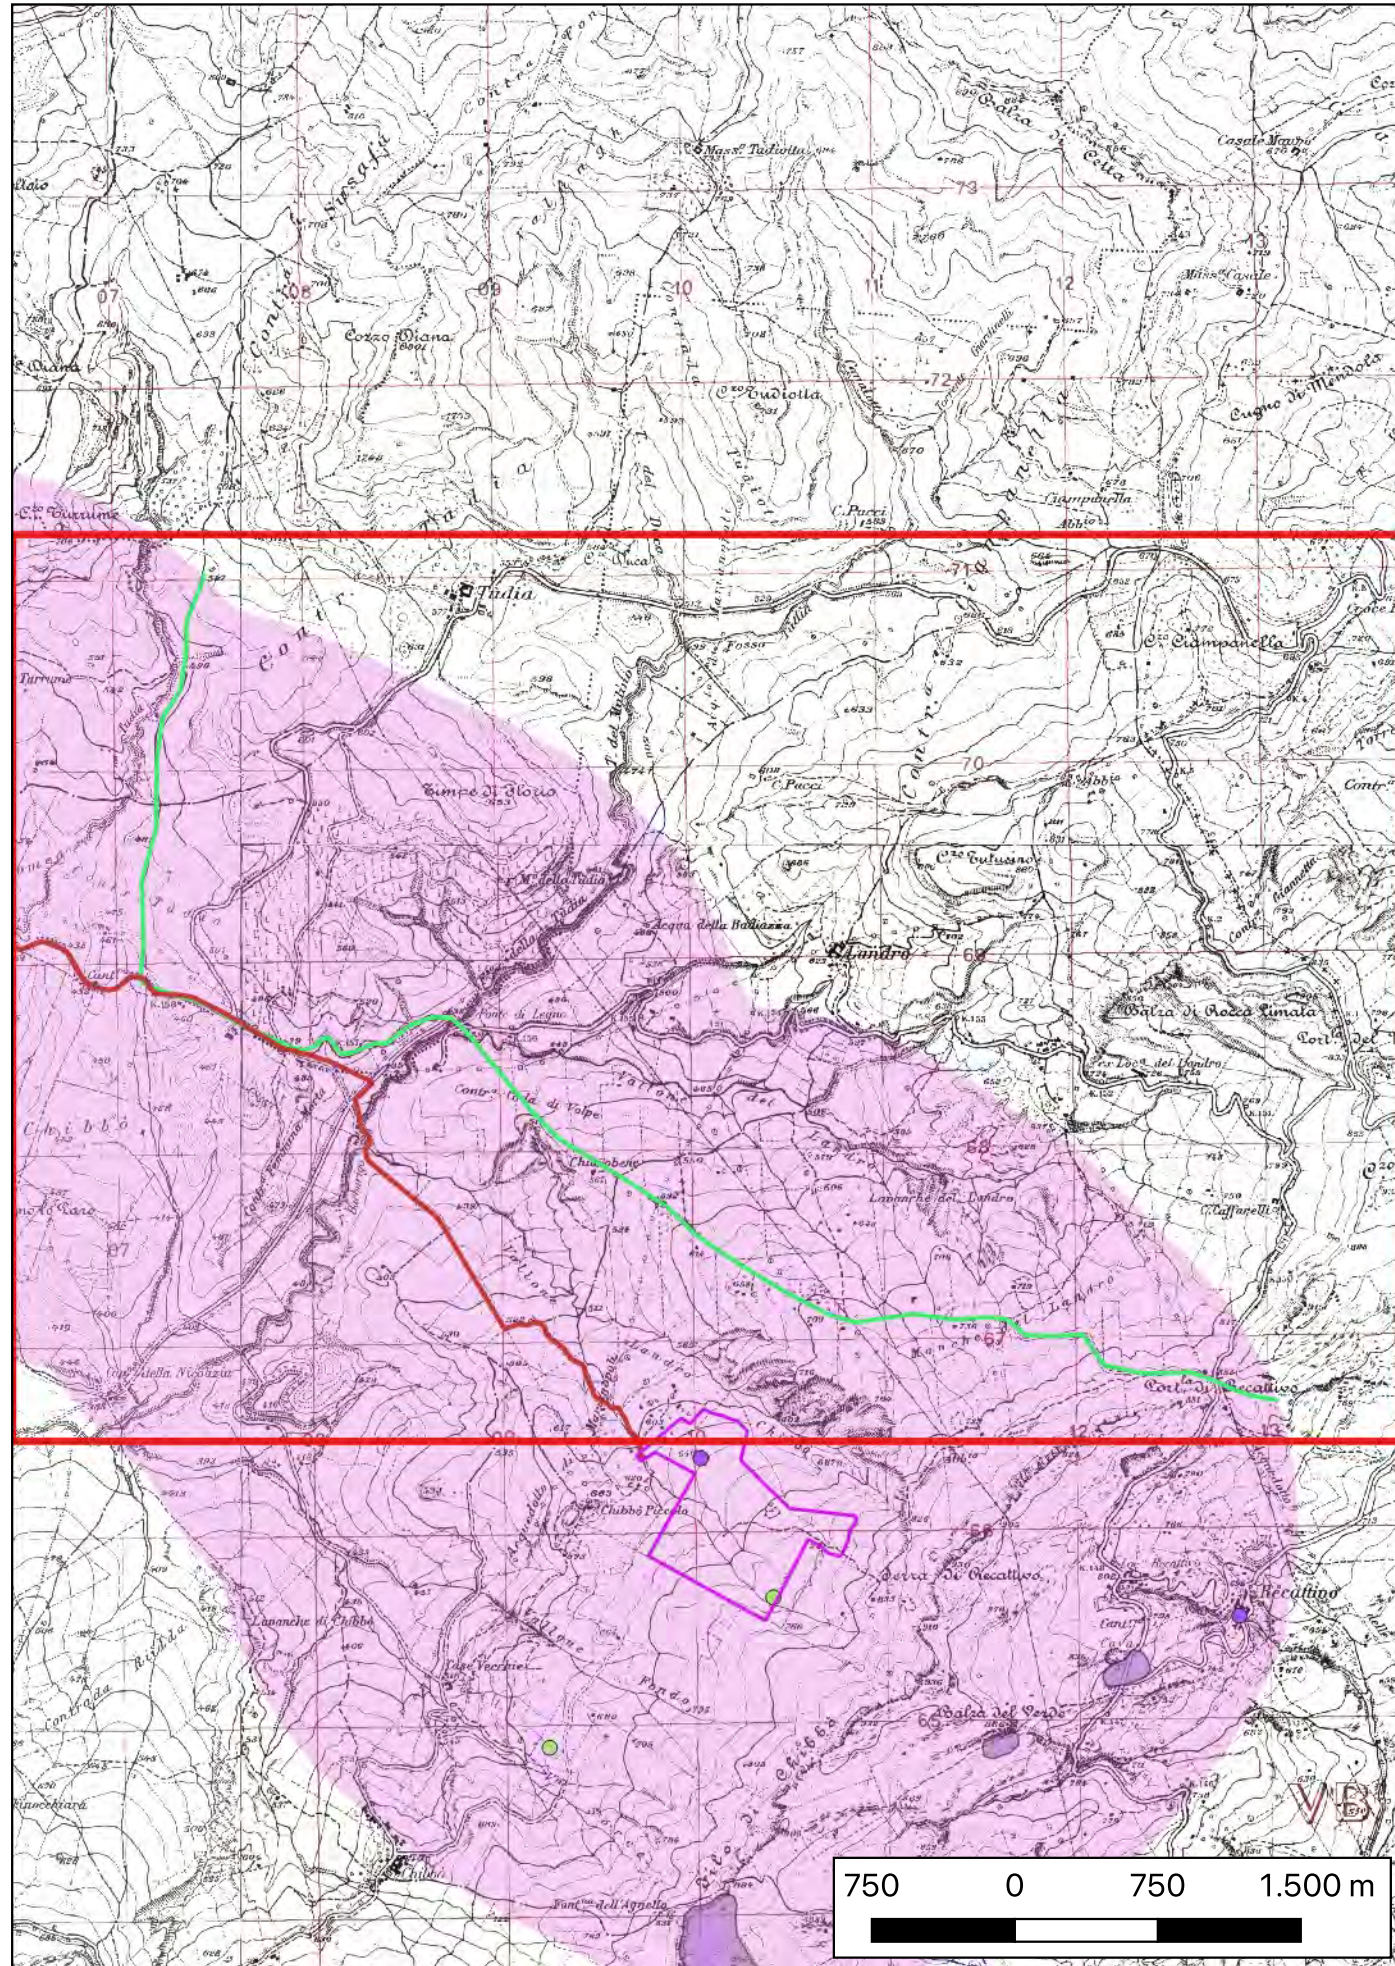
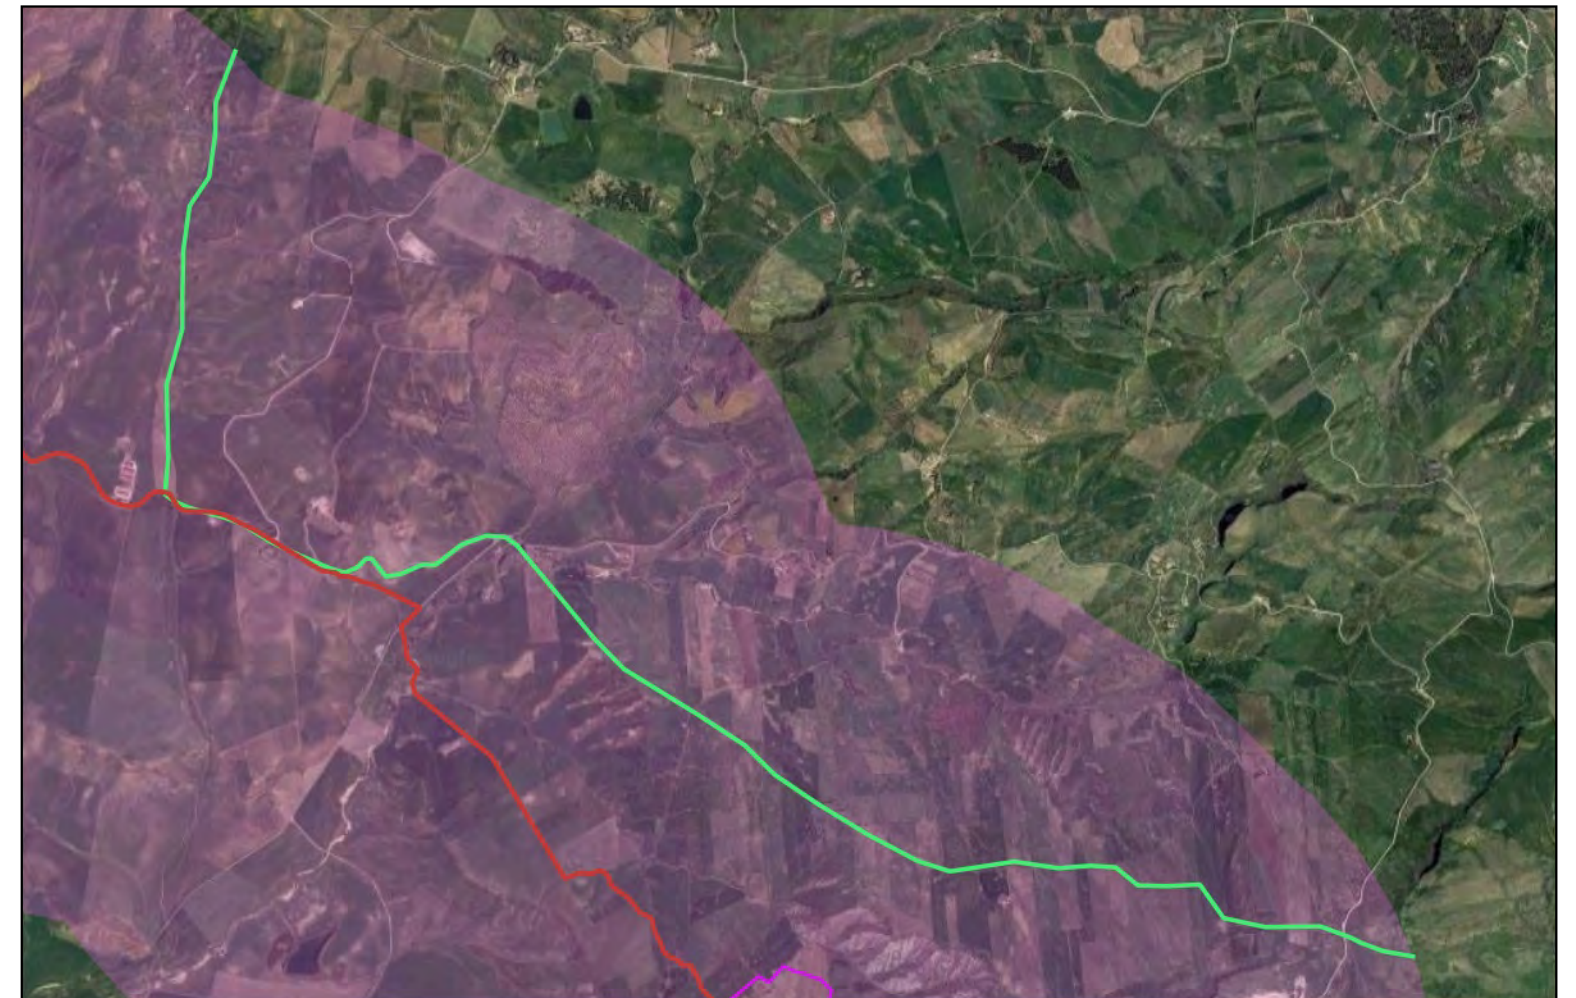
## Sito 06 - Via Catina-Thermae (SOPR-PA\_2023\_0037-AKS\_000040\_06)

**Definizione e cronologia:** infrastruttura viaria, {tracciato viario}. {Età Romana, Età Tardoantica, Età Medievale},

Ipotesi ricostruttiva della seconda direttrice della via Catina-Thermae proposta da A.Burgio.

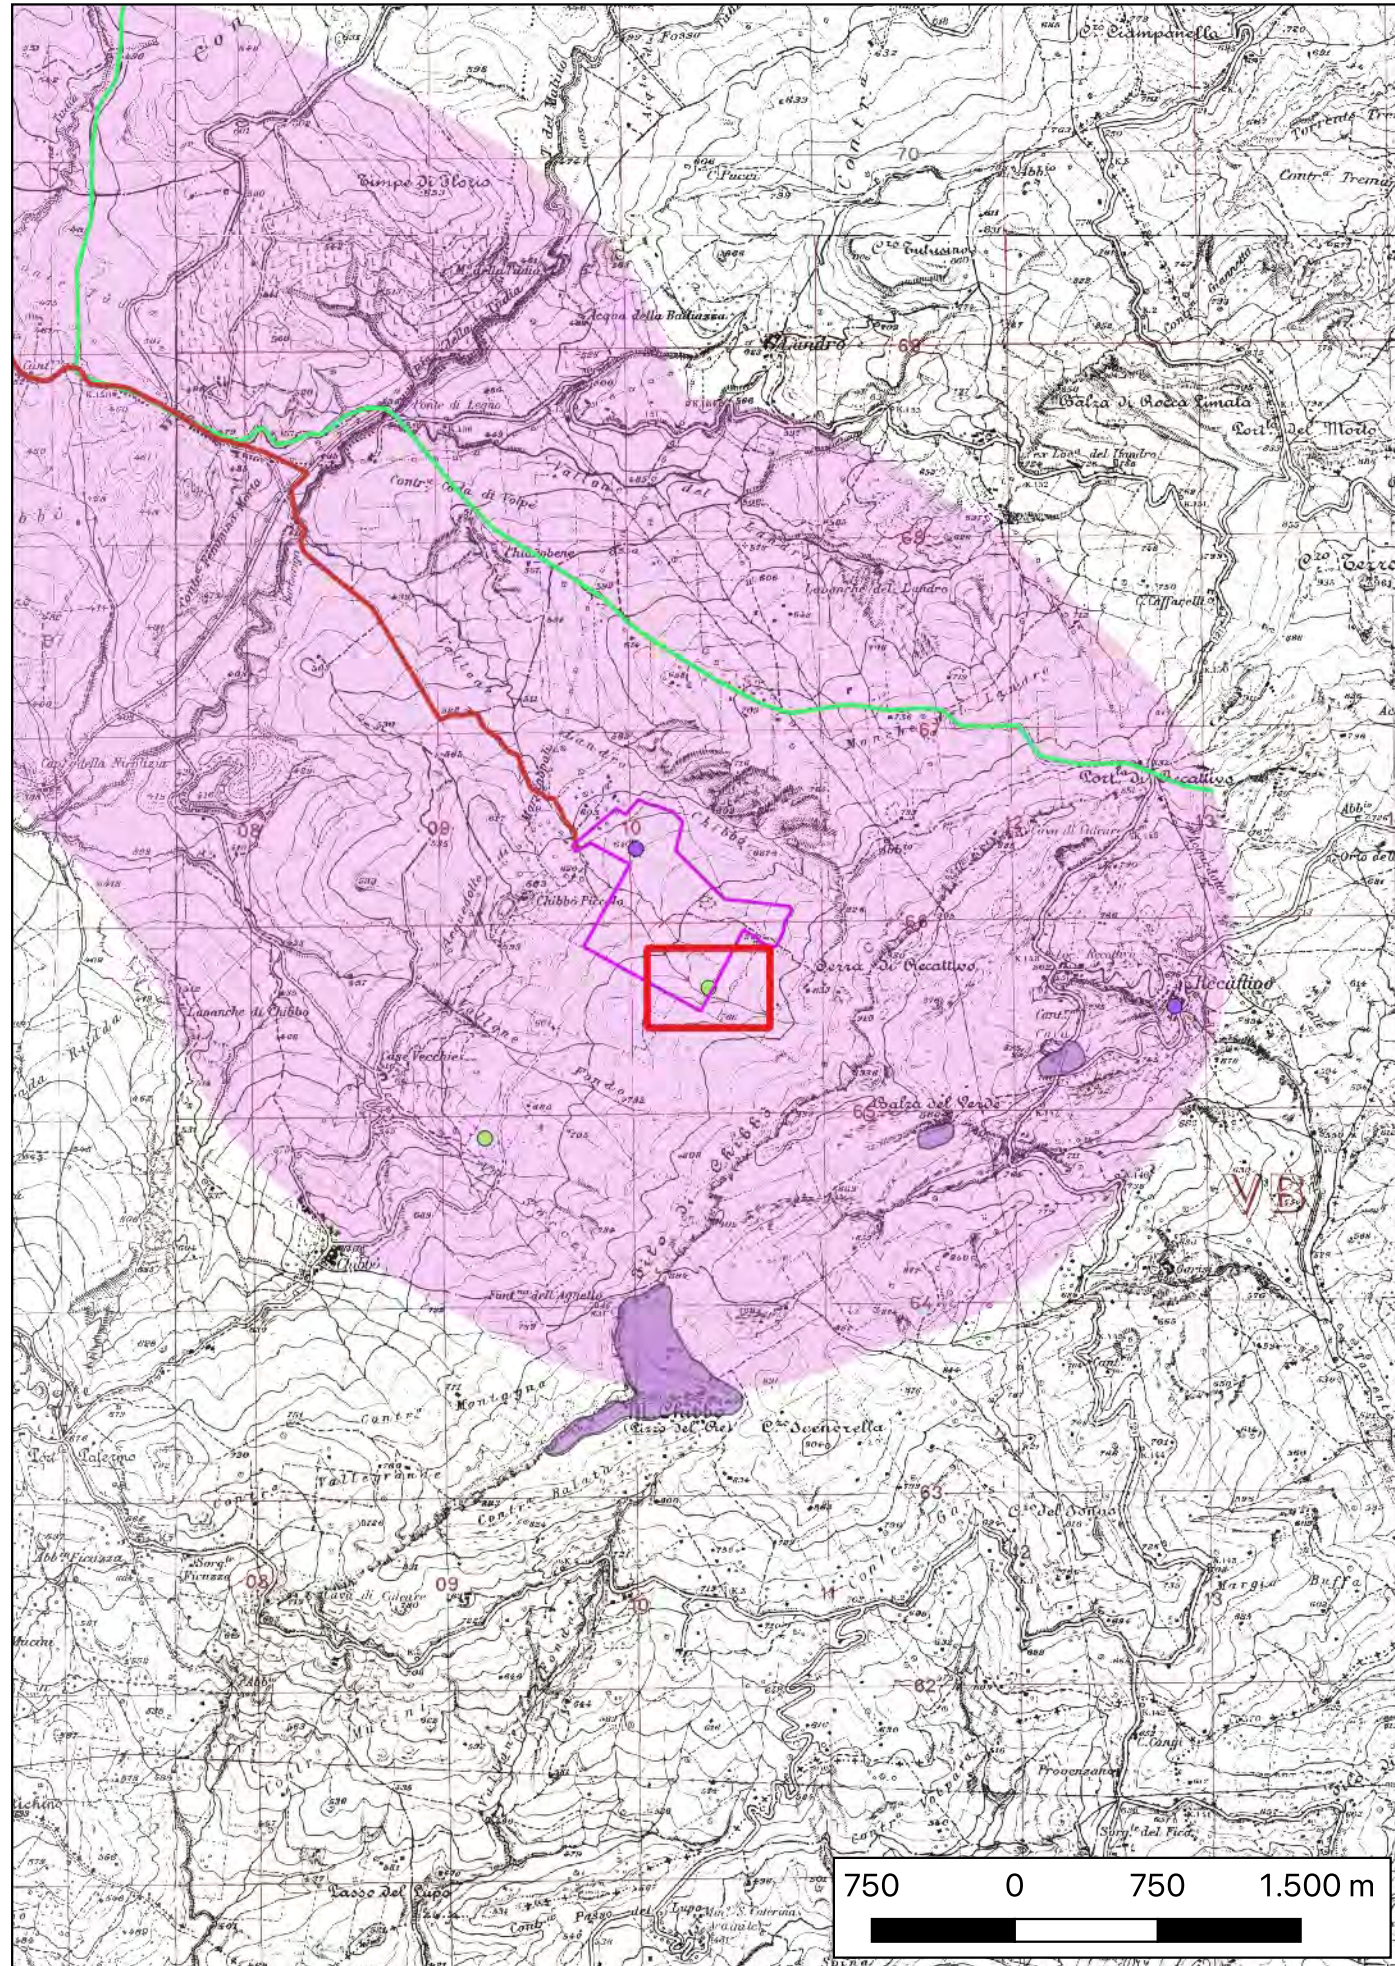
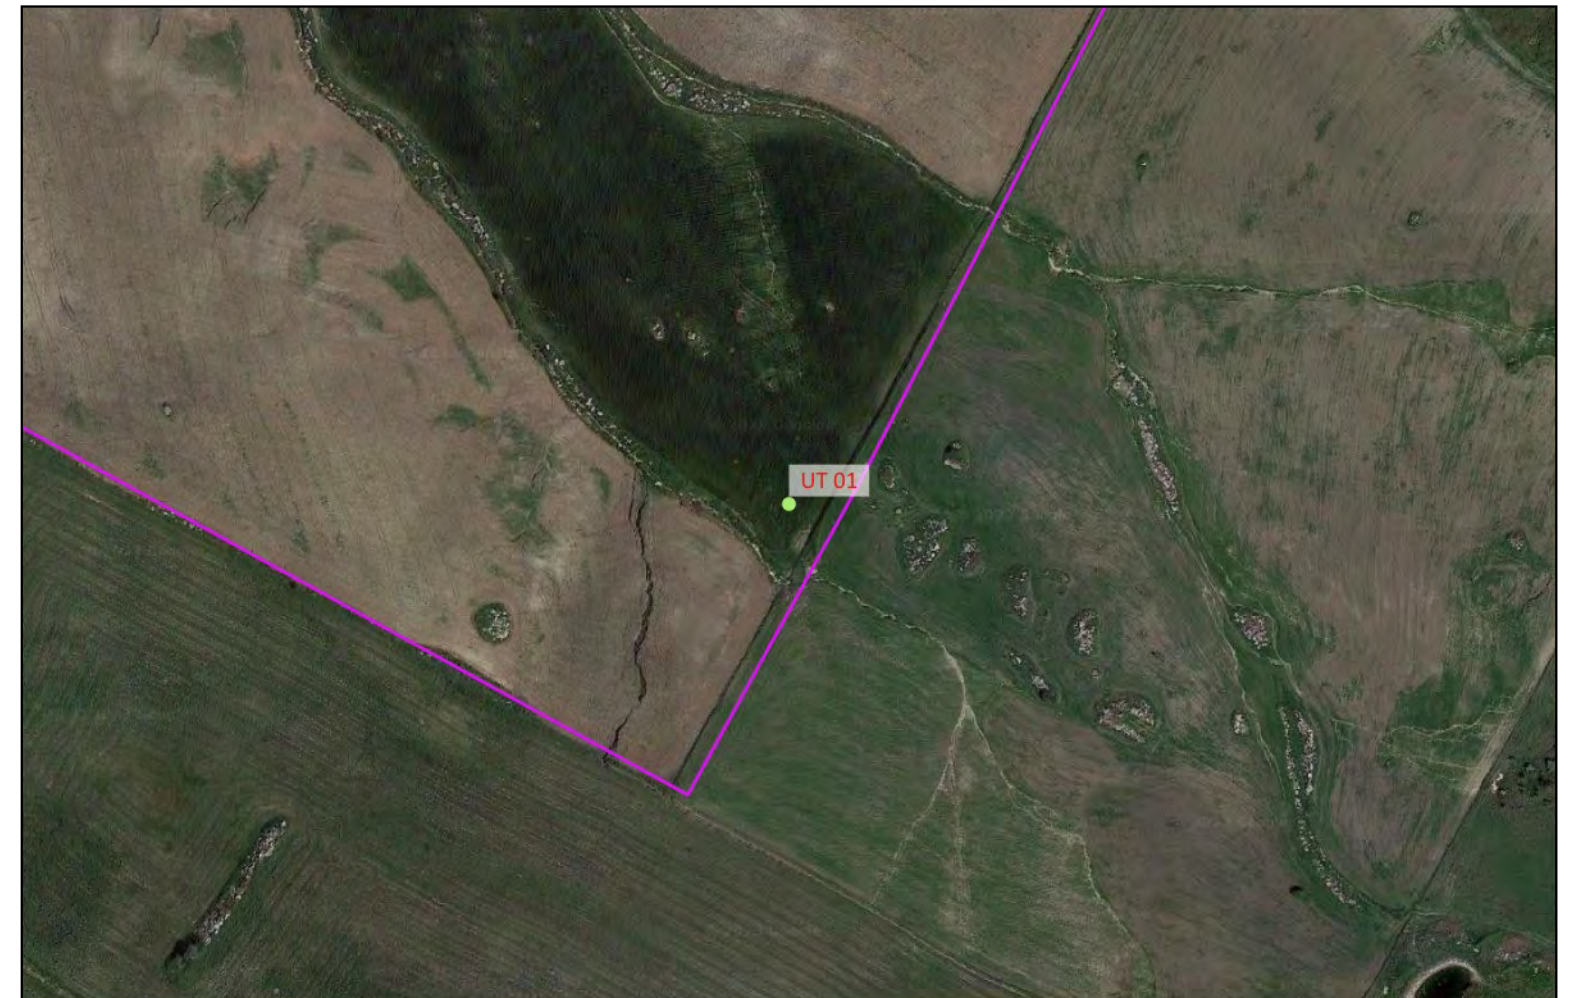
## Sito 07 - UT 01 (SOPR-PA\_2023\_0037-AKS\_000040\_07)

**Localizzazione:** Petralia Sottana (PA) - Contrada Chibbò

**Definizione e cronologia:** area di materiale mobile, {area di frammenti fittili}. {Età Romana, Età Tardoantica},

Piccola concentrazione di materiali fittili rinvenuta nel corso della presente indagine nei pressi della porzione sud-orientale dell'UR 02 (area impianto). Si tratta di frammenti di tegole e ceramica acroma in dispersione blanda probabilmente provenienti dall'area a monte a quella interessata dagli interventi progettuali. I frammenti rinvenuti, che sono stati fotografati e lasciati in situ, non presentano elementi diagnostici tali da poterli datare con precisione ma sono riconducibili genericamente a età tardo-romana/tardoantica.

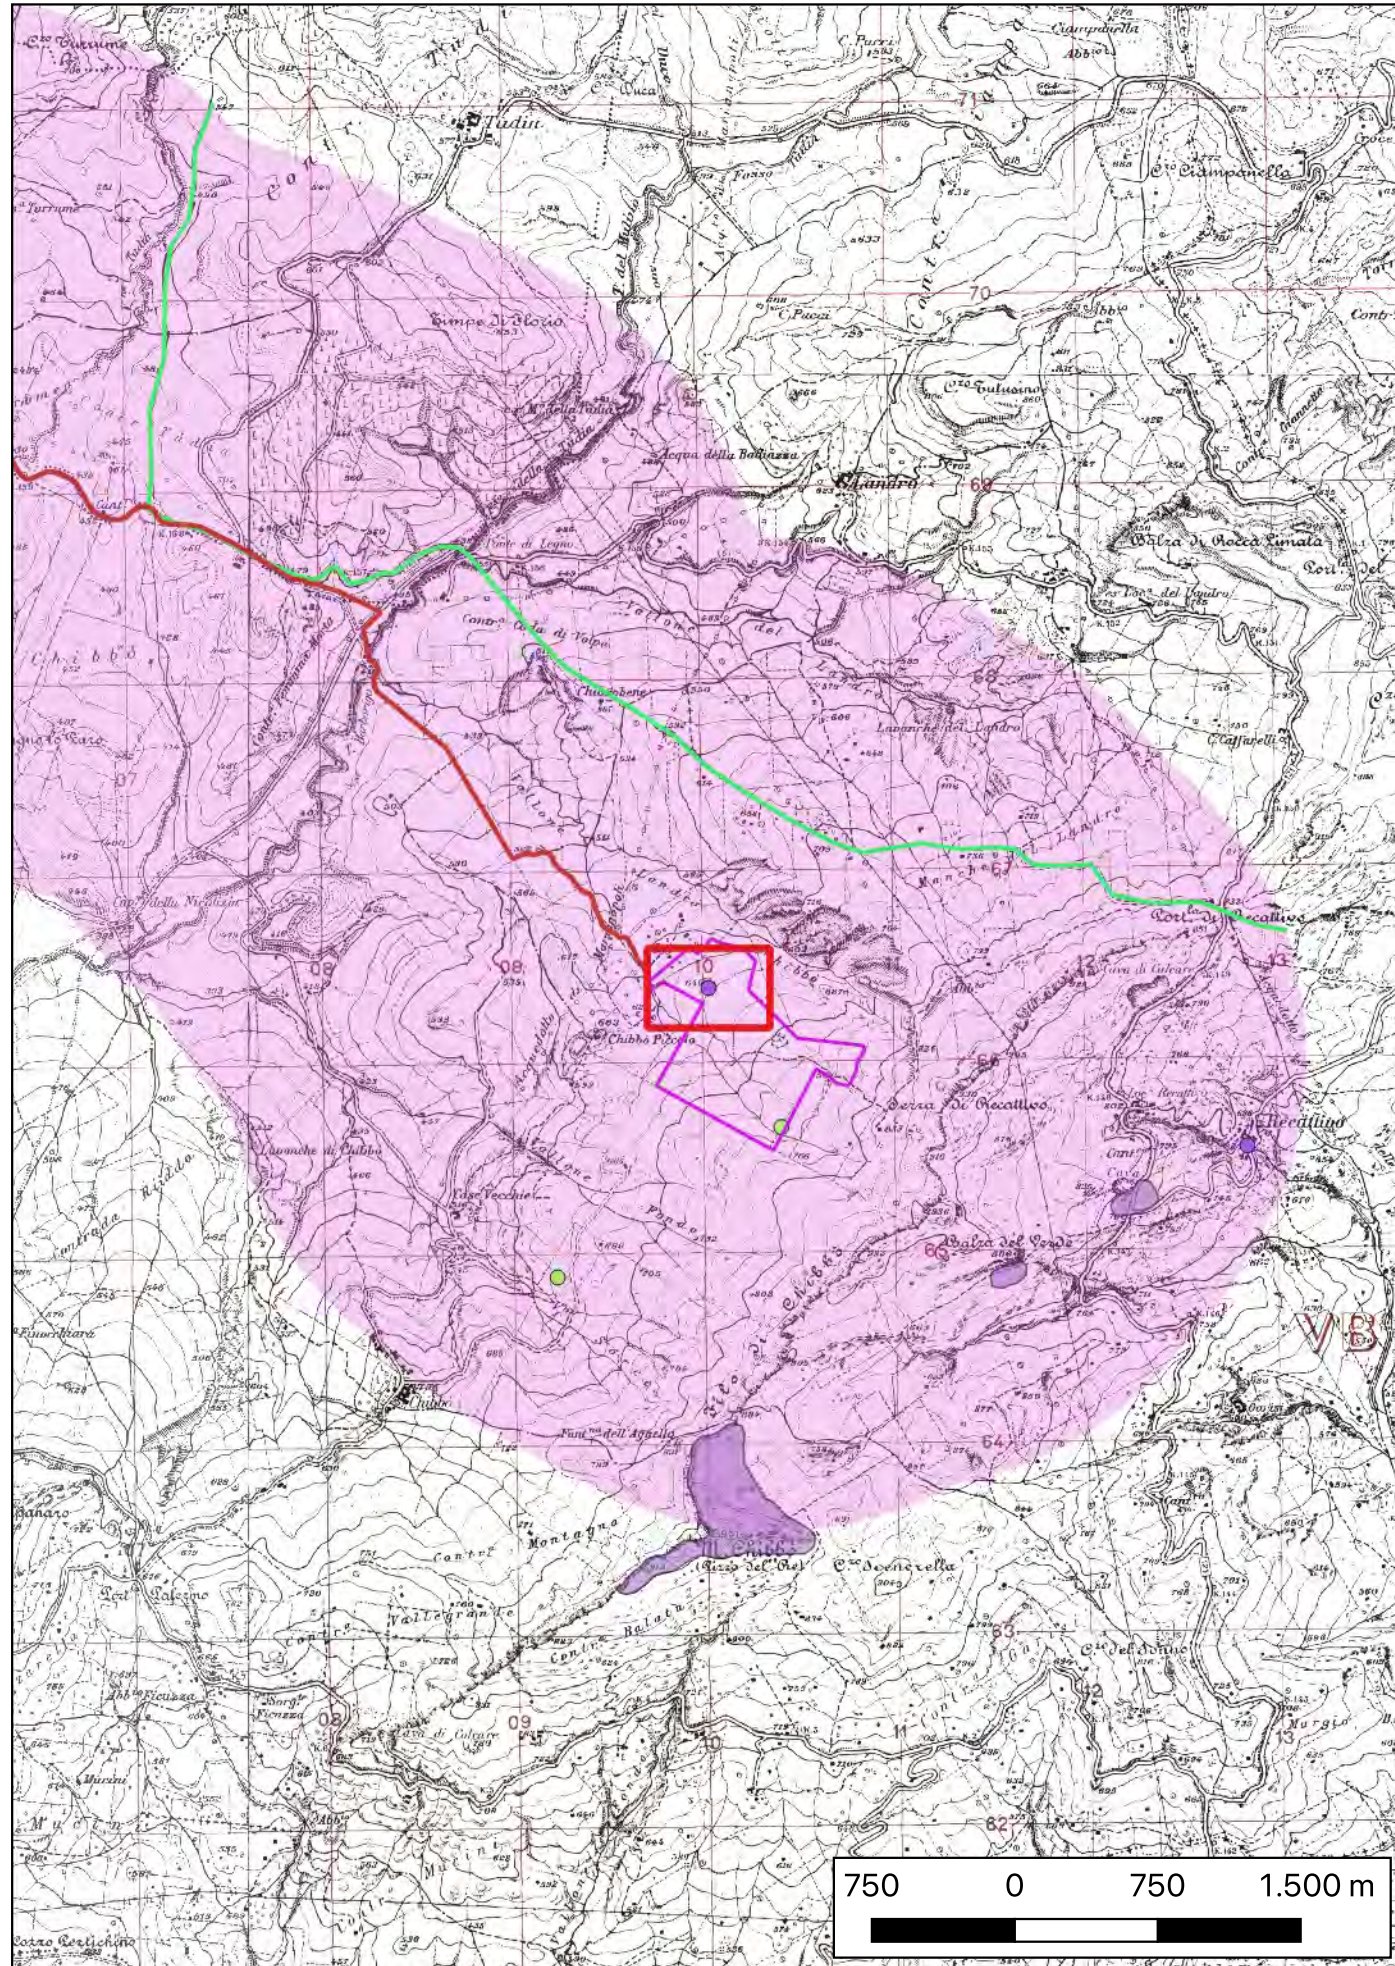
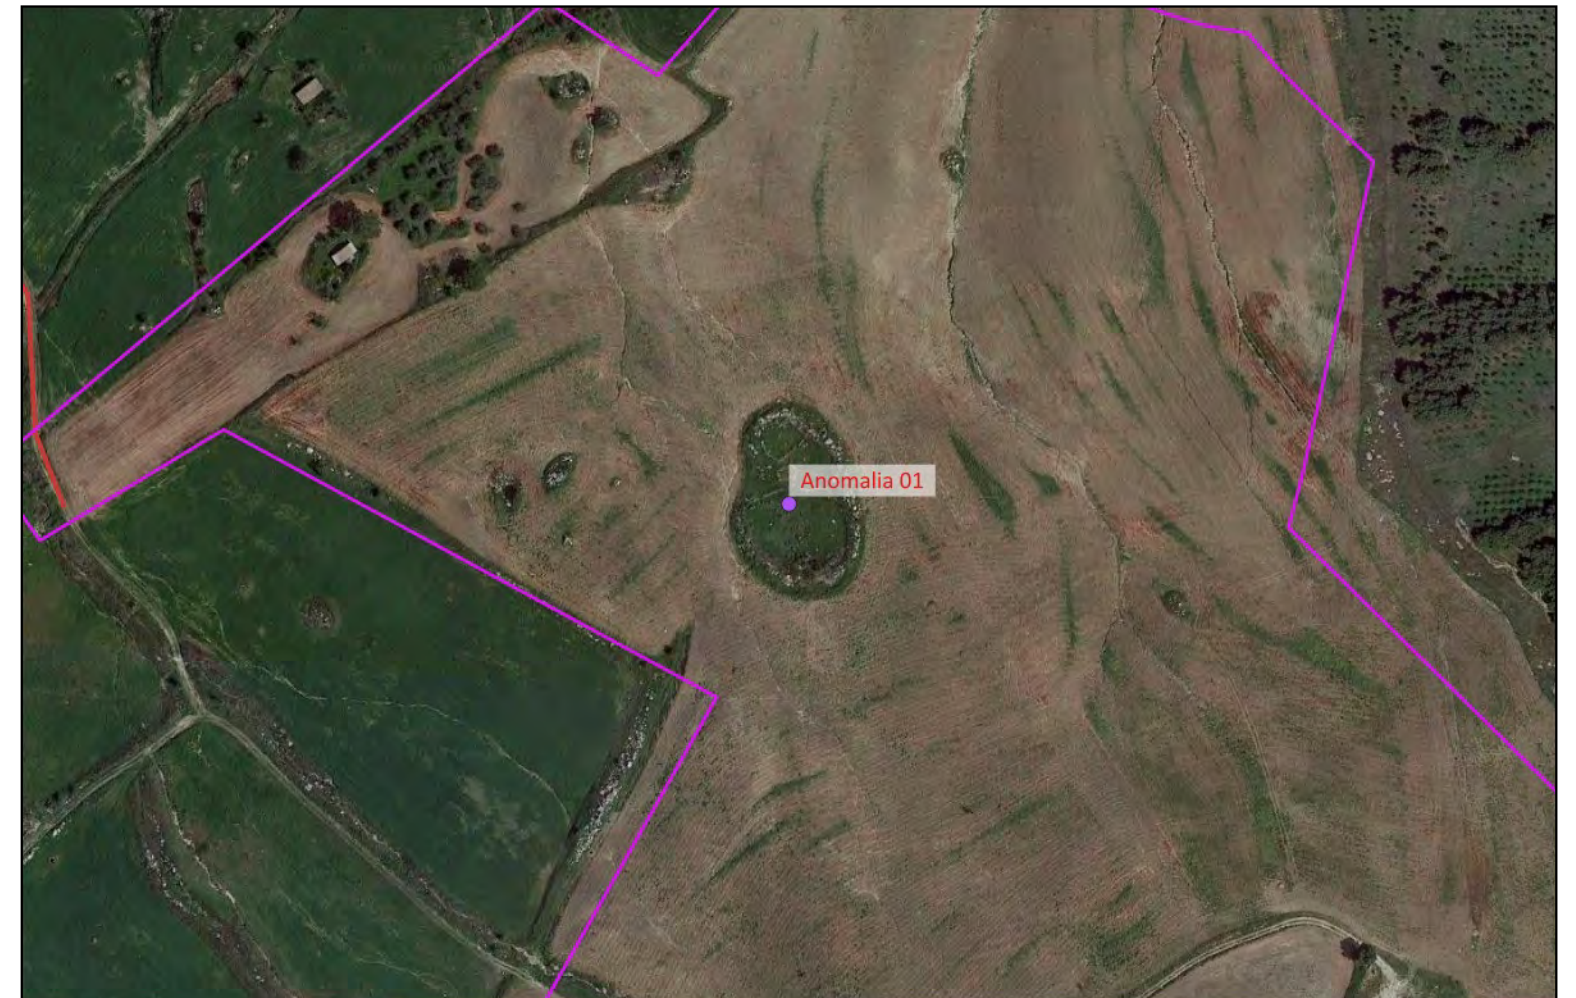
## Sito 08 - Anomalia 01 (SOPR-PA\_2023\_0037-AKS\_000040\_08)

**Definizione e cronologia:** anomalia rilevata sul terreno, {}, {Età Contemporanea},

Anomalia fotogrammetrica di forma ellittica (73 x 45 m) dovuta a lievi e graduali movimenti altimetrici. L'anomalia è stata verificata nel corso del survey condotto nell'area: si tratta di recinti delimitati da muretti a secco verosimilmente legati ad attività pastorali (la tipica mánnara siciliana, foto n. 5).

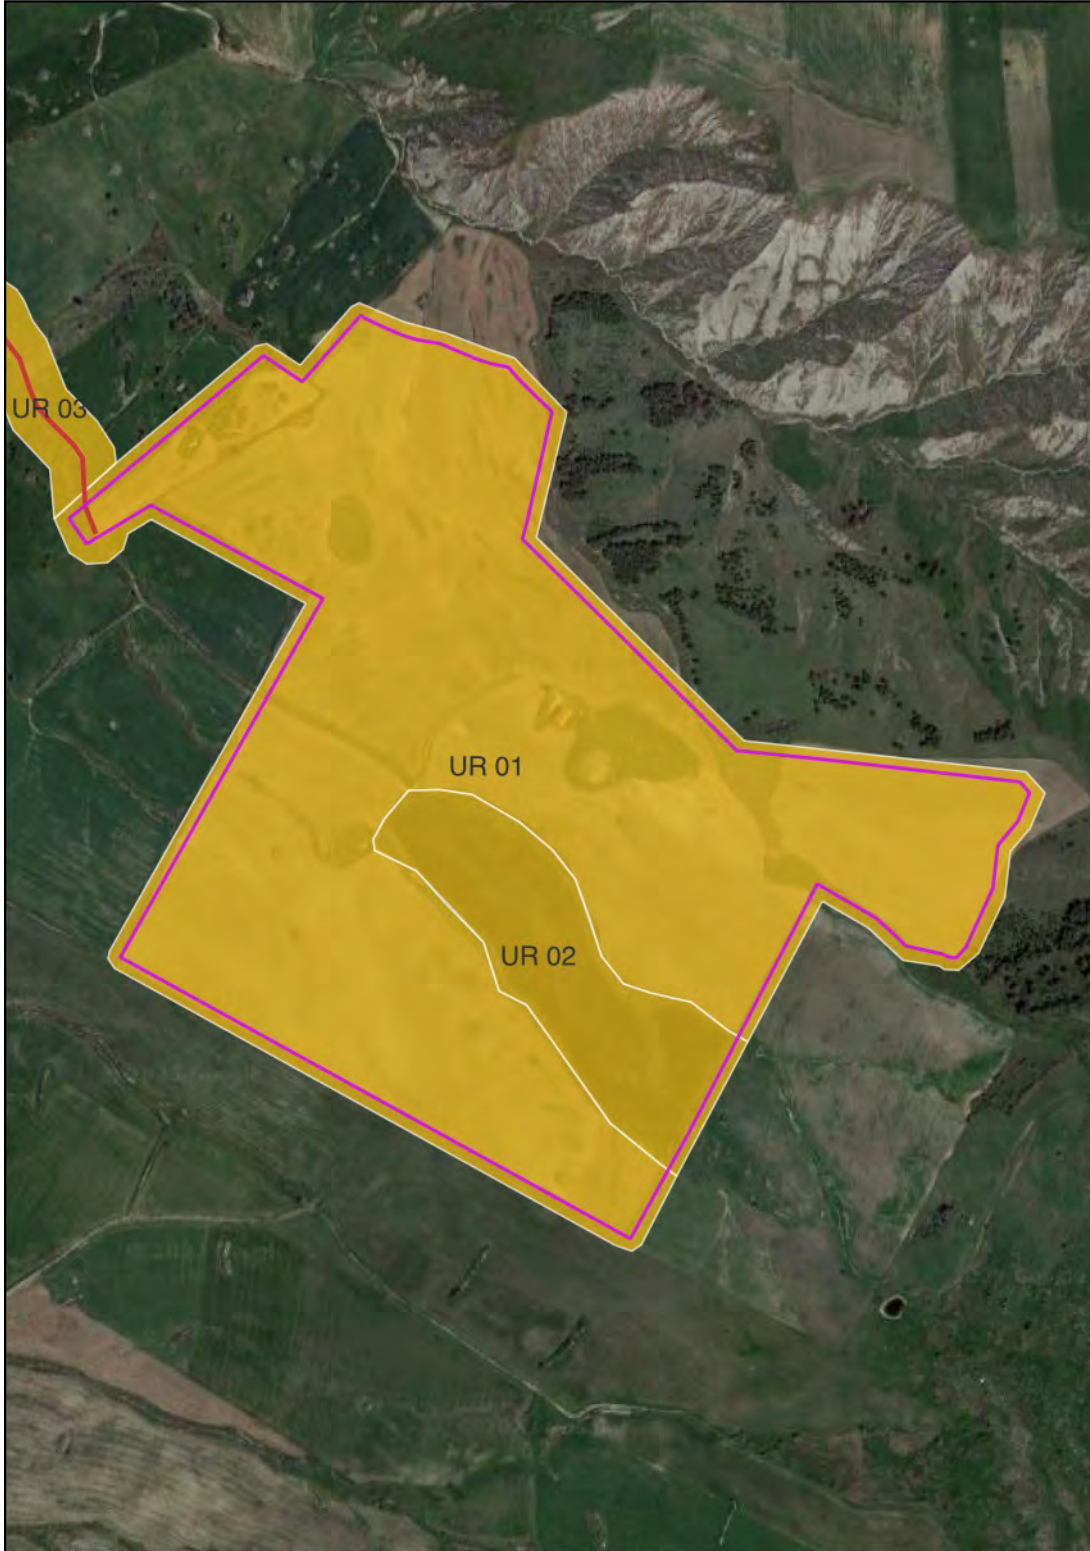
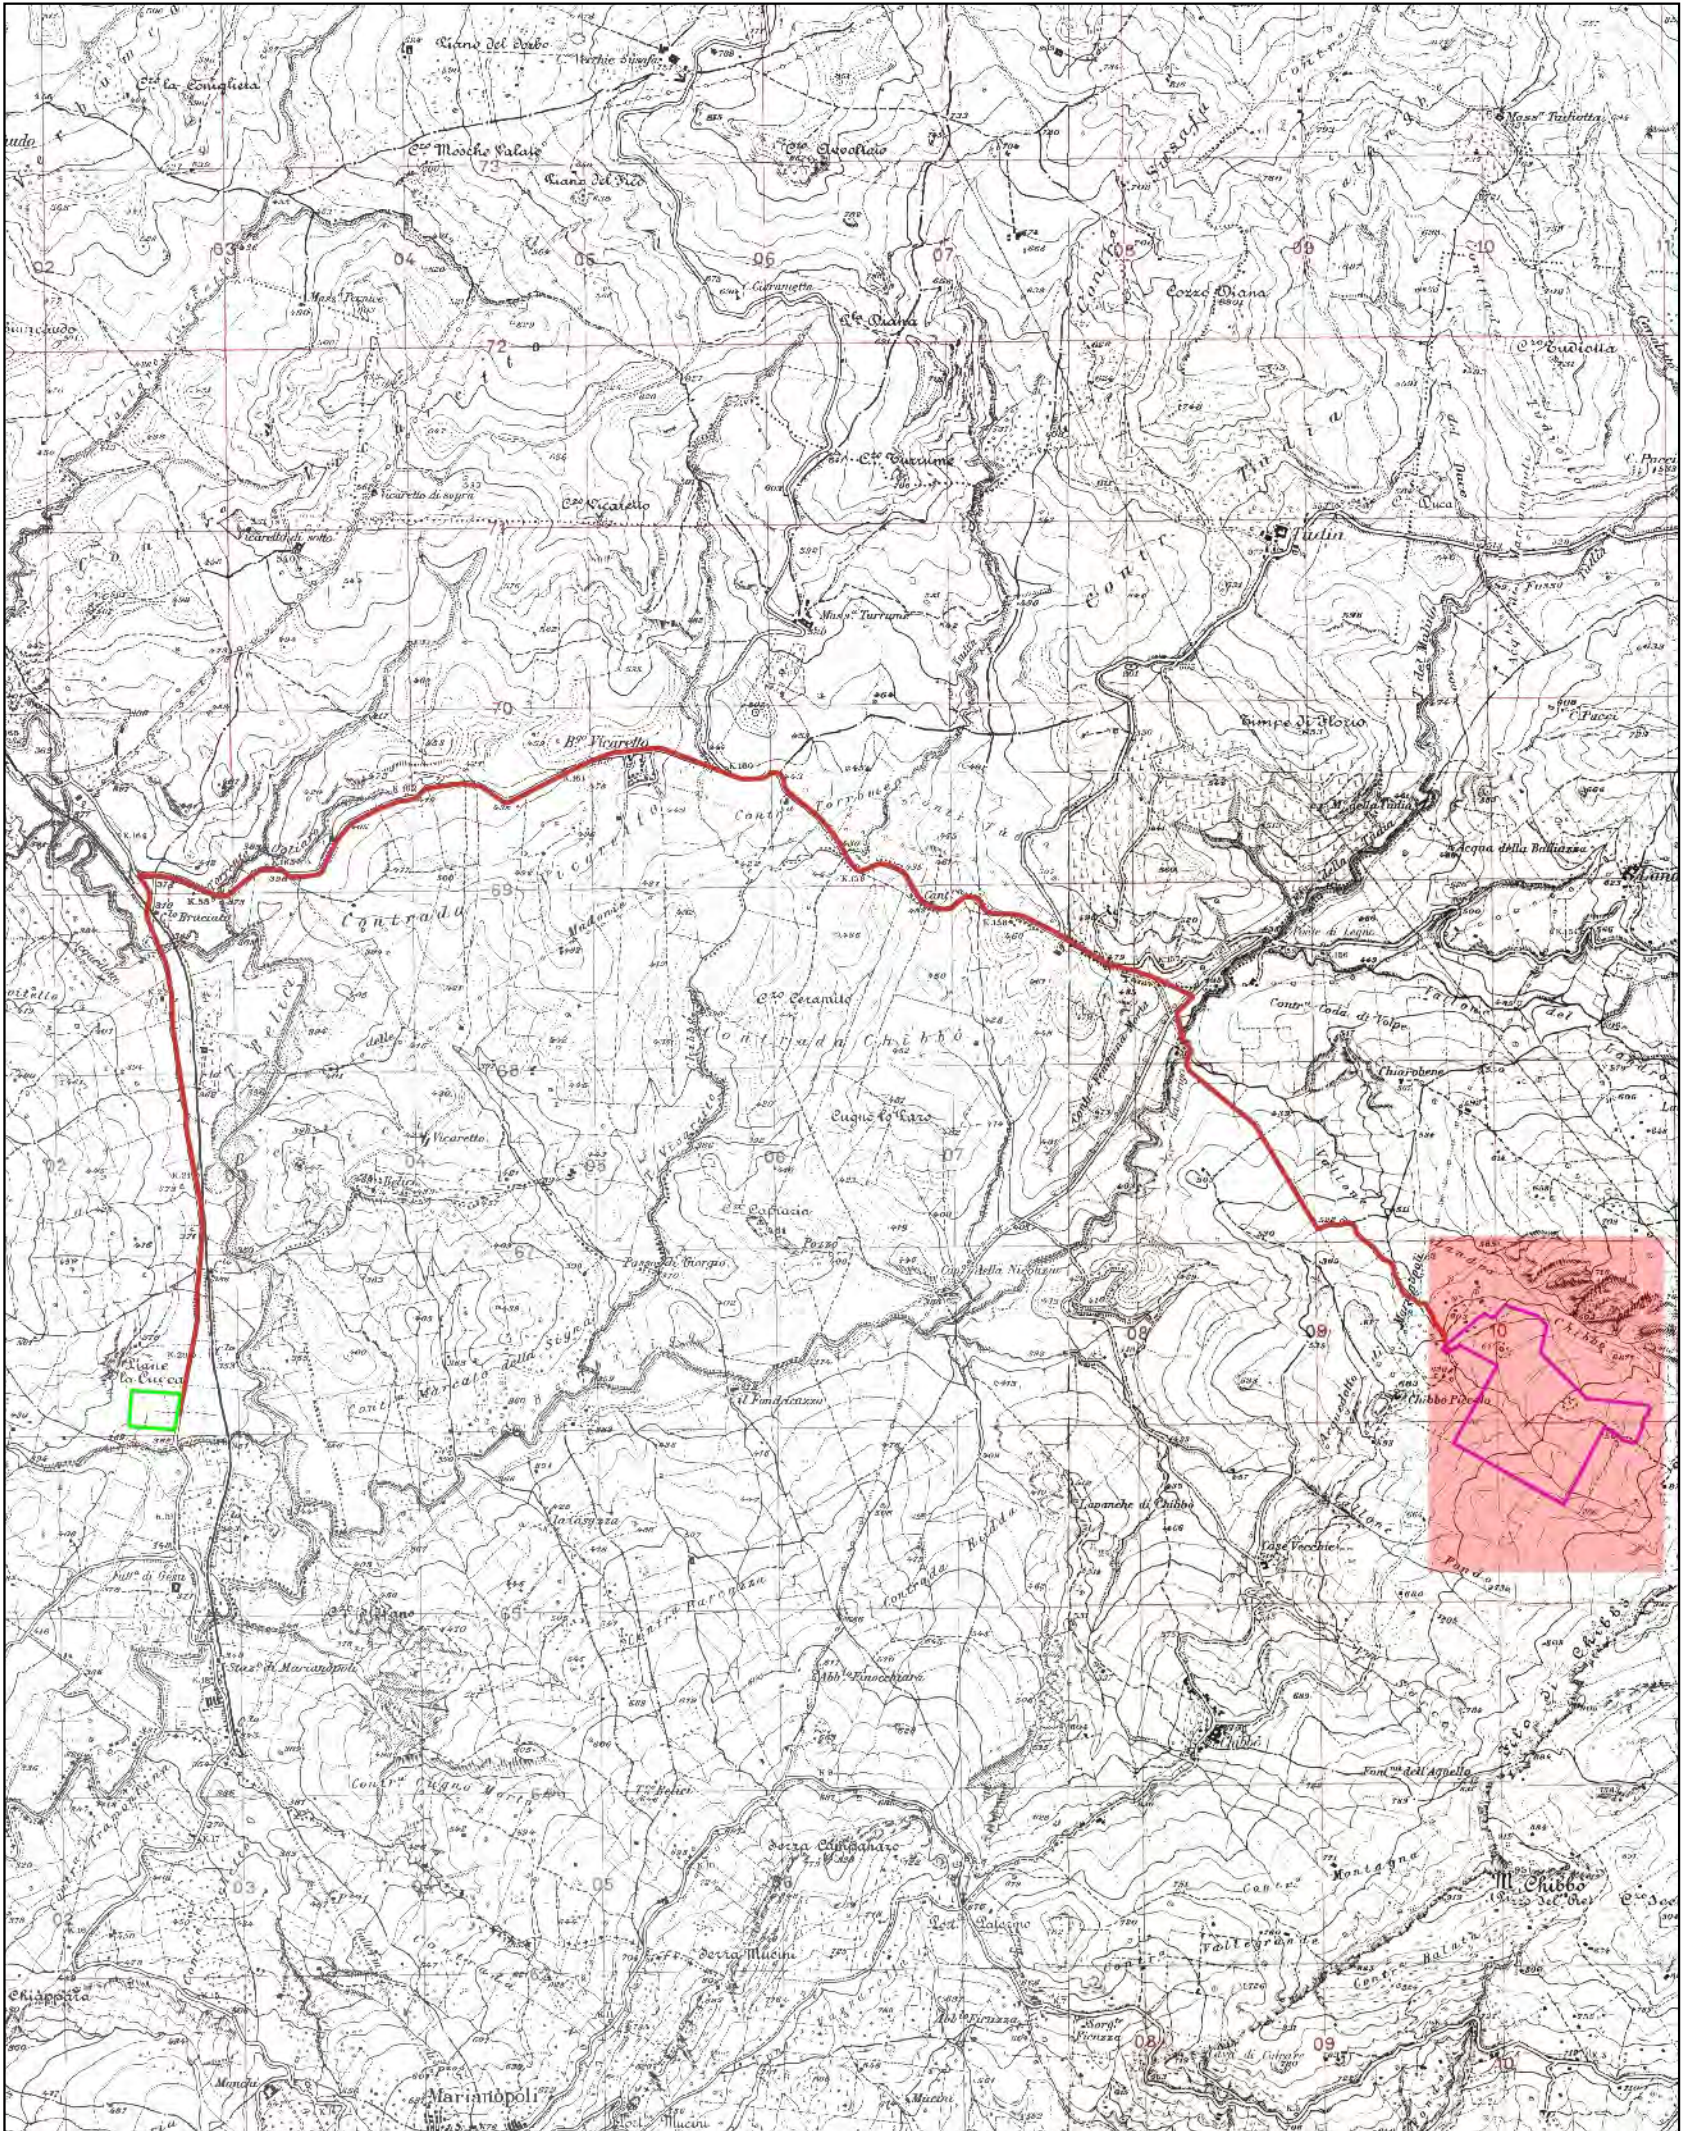
## Unità di ricognizione 01 - Data 2023/03/23

Copertura del suolo: superficie agricola utilizzata - UR con pendenze varie comprendente gran parte dell'area destinata all'impianto agrivoltaico. L'area è coltivata a cereali che ancora a uno stato non tanto avanzato di crescita consentono, nel complesso, una media visibilità della superficie del suolo (foto nn. 1-14). Nessun elemento archeologico rinvenuto.

Sintesi geomorfologica: Suoli a tessitura argillosa di colore bruno.
