PROGETTO IMPIANTO SOLARE AGRIVOLTAICO DA  
REALIZZARE NEL COMUNE DI PETRALIA SOTTANA (PA)  
CONTRADA CHIBBO', E RELATIVE OPERE DI CONNESSIONE, DI  
POTENZA PARI A **32.821,88 kW**, DENOMINATO **CHIBBO'**

PROGETTO DEFINITIVO

ALLEGATI VPIA (DPCM 14/2022)

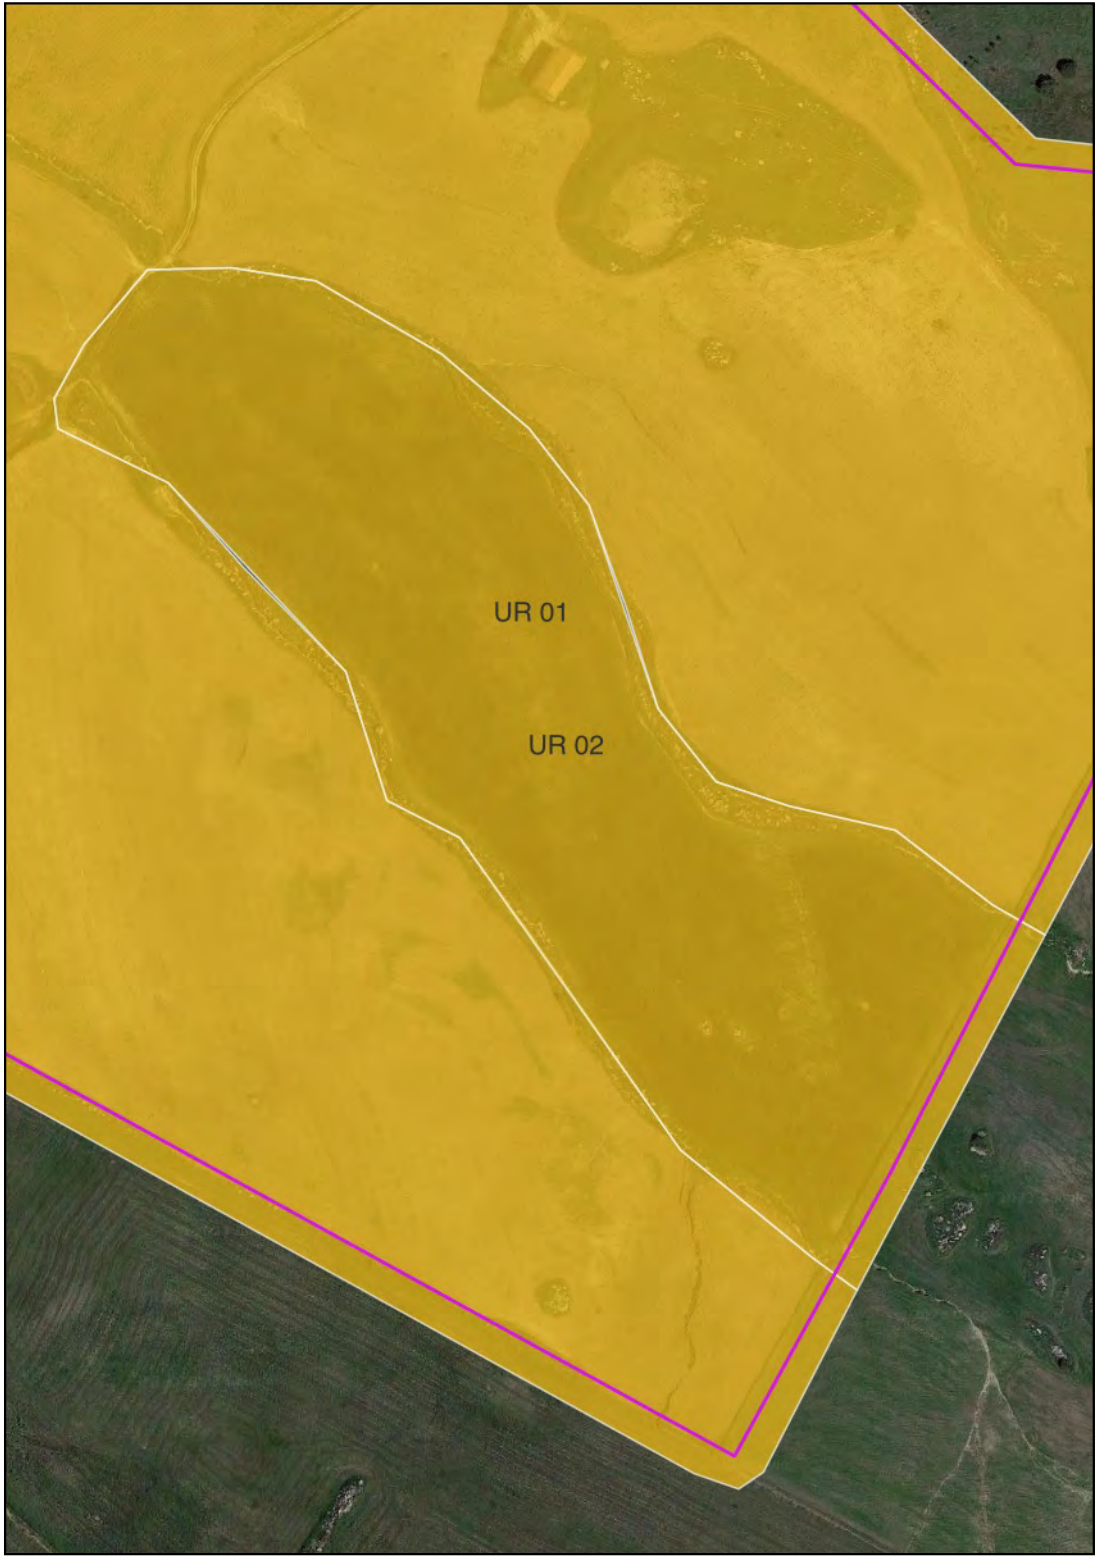
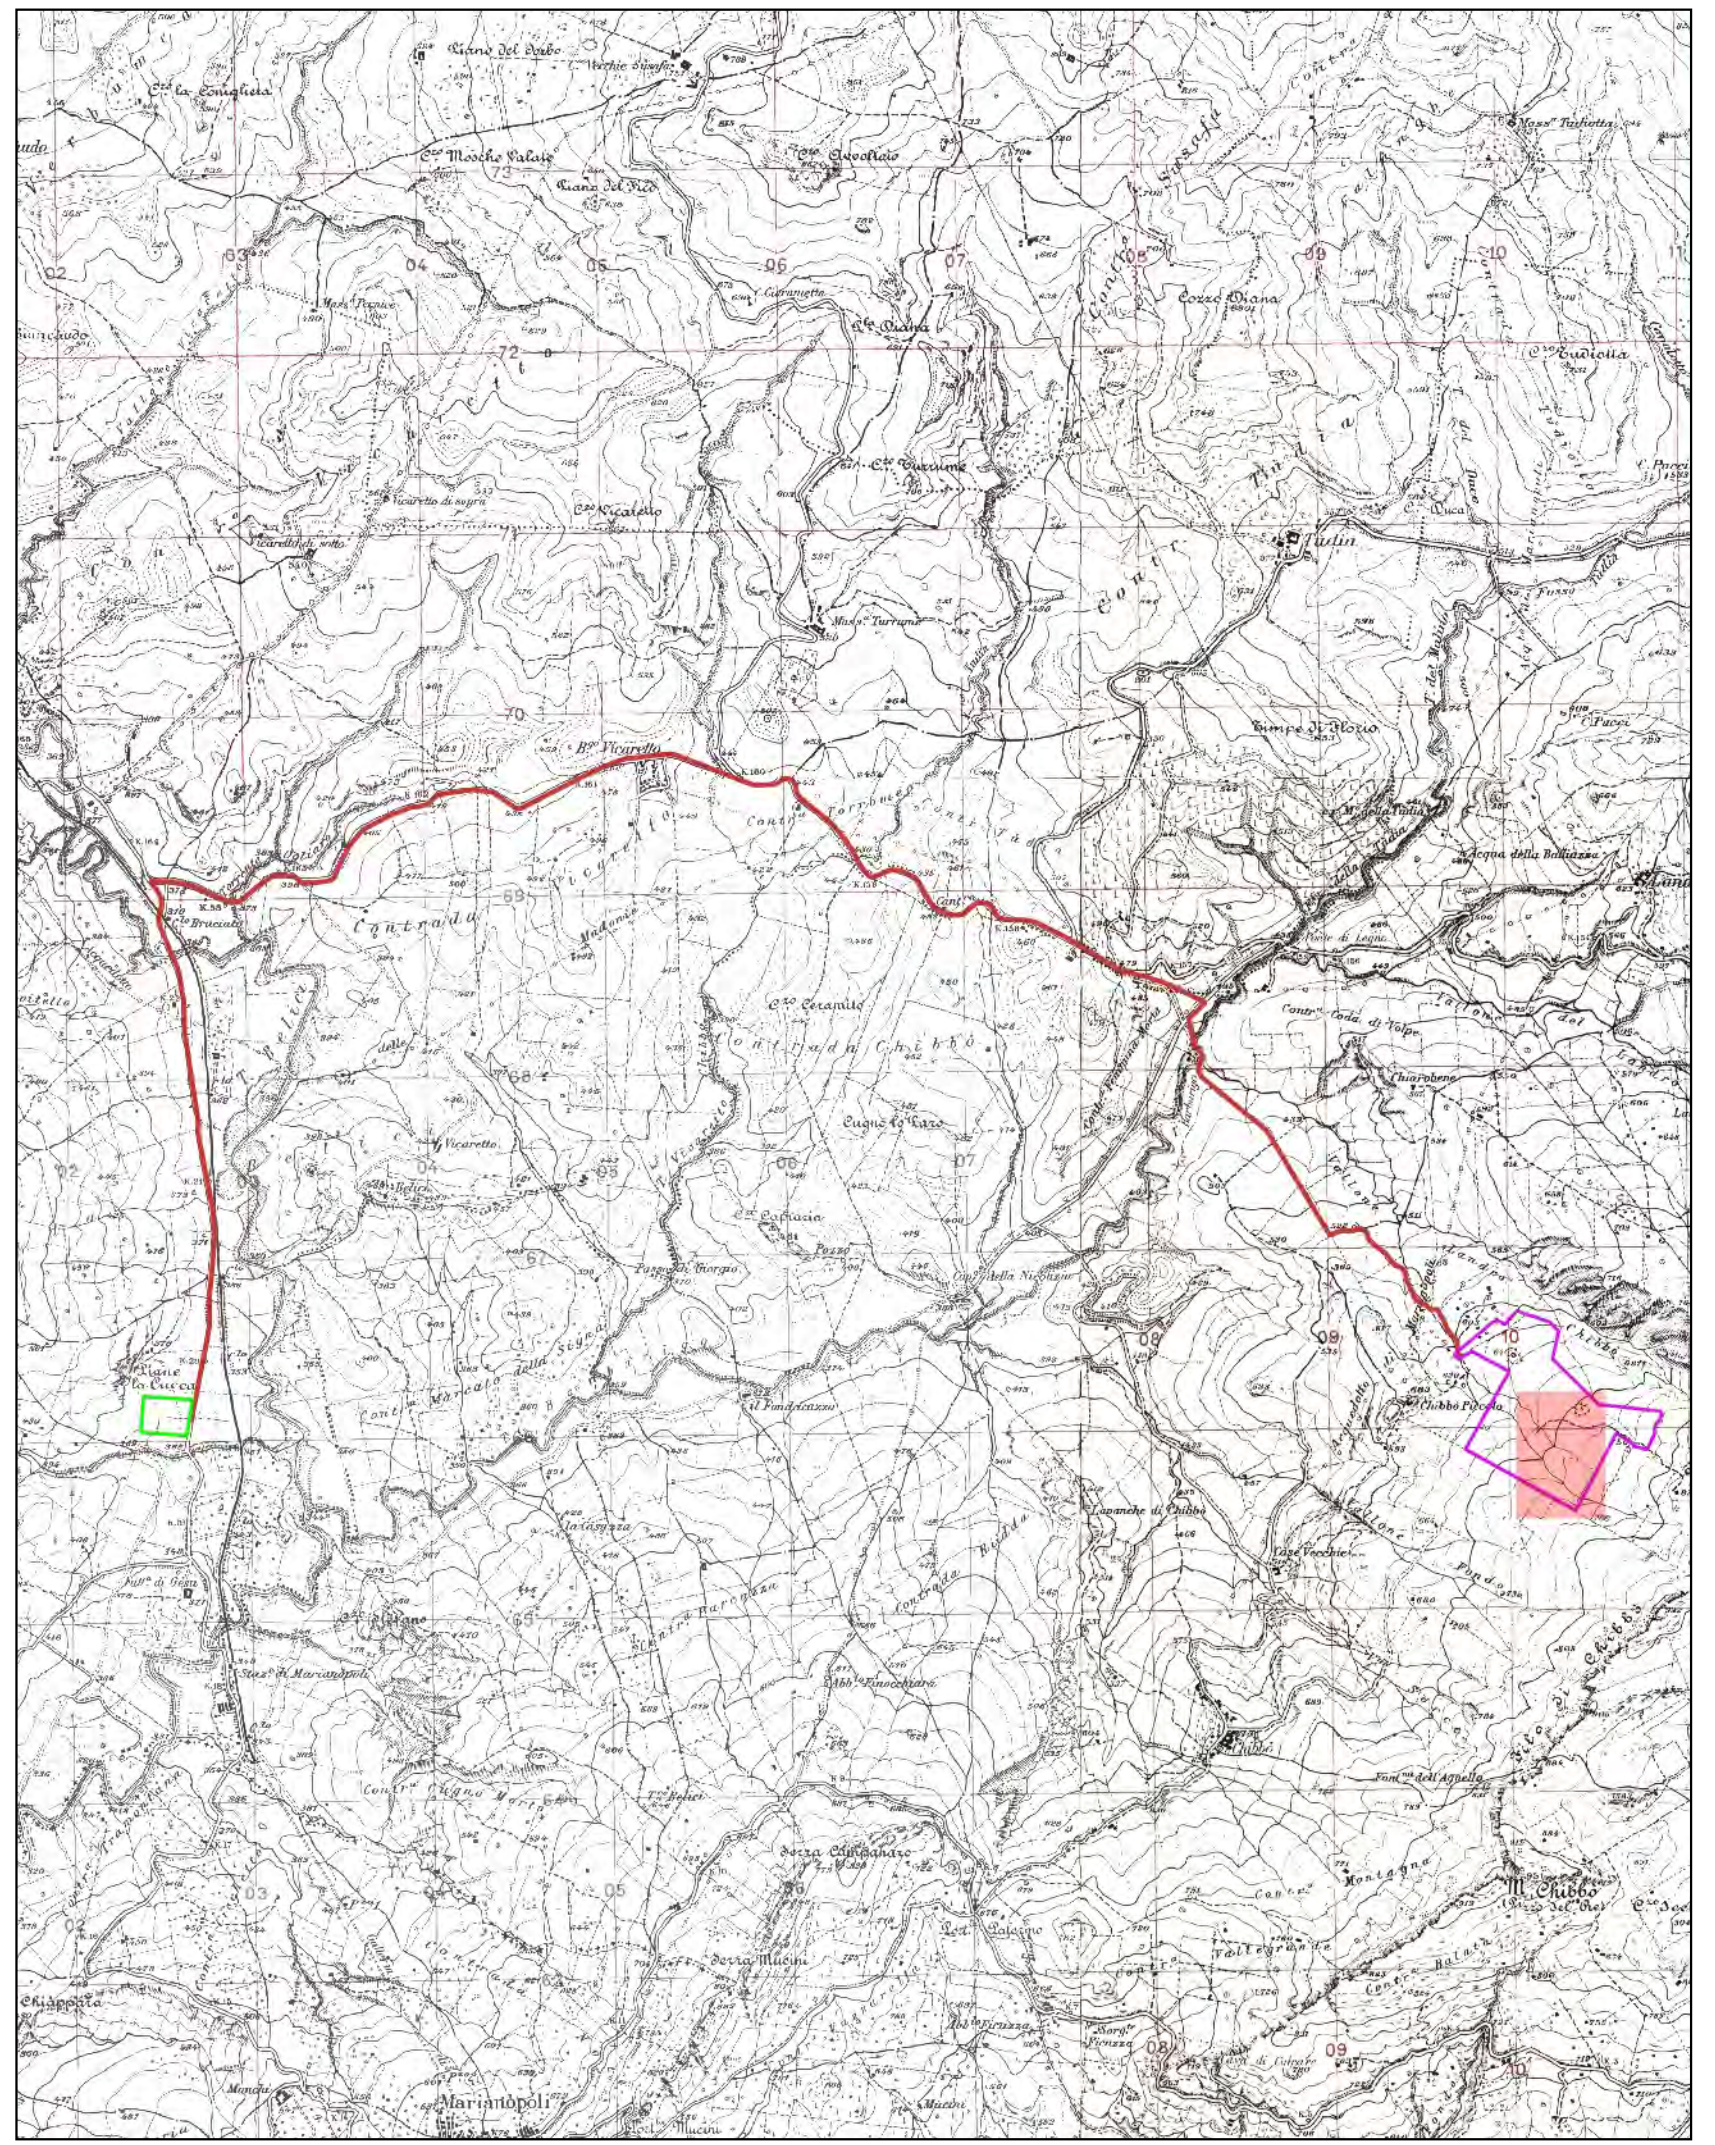
## Unità di ricognizione 02 - Data 2023/03/23

**Copertura del suolo:** superficie agricola utilizzata - UR in pendenza verso nord-ovest, comprendente una porzione, a sud-est, dell'impianto agrifotovoltaico circondata da impluvi naturali. L'area è incolta e la presenza di una rada vegetazione consente una media visibilità della superficie del suoli (foto nn. 15-16). Nell'estremità sud-orientale dell'area esplorata si rinvencono, in dispersione blanda, frammenti fittili di tegole di età romana probabilmente provenienti dall'area immediatamente a monte l'area esplorata (UT 01, foto n. 17).

**Sintesi geomorfologica:** Suoli a tessitura argillosa di colore bruno.

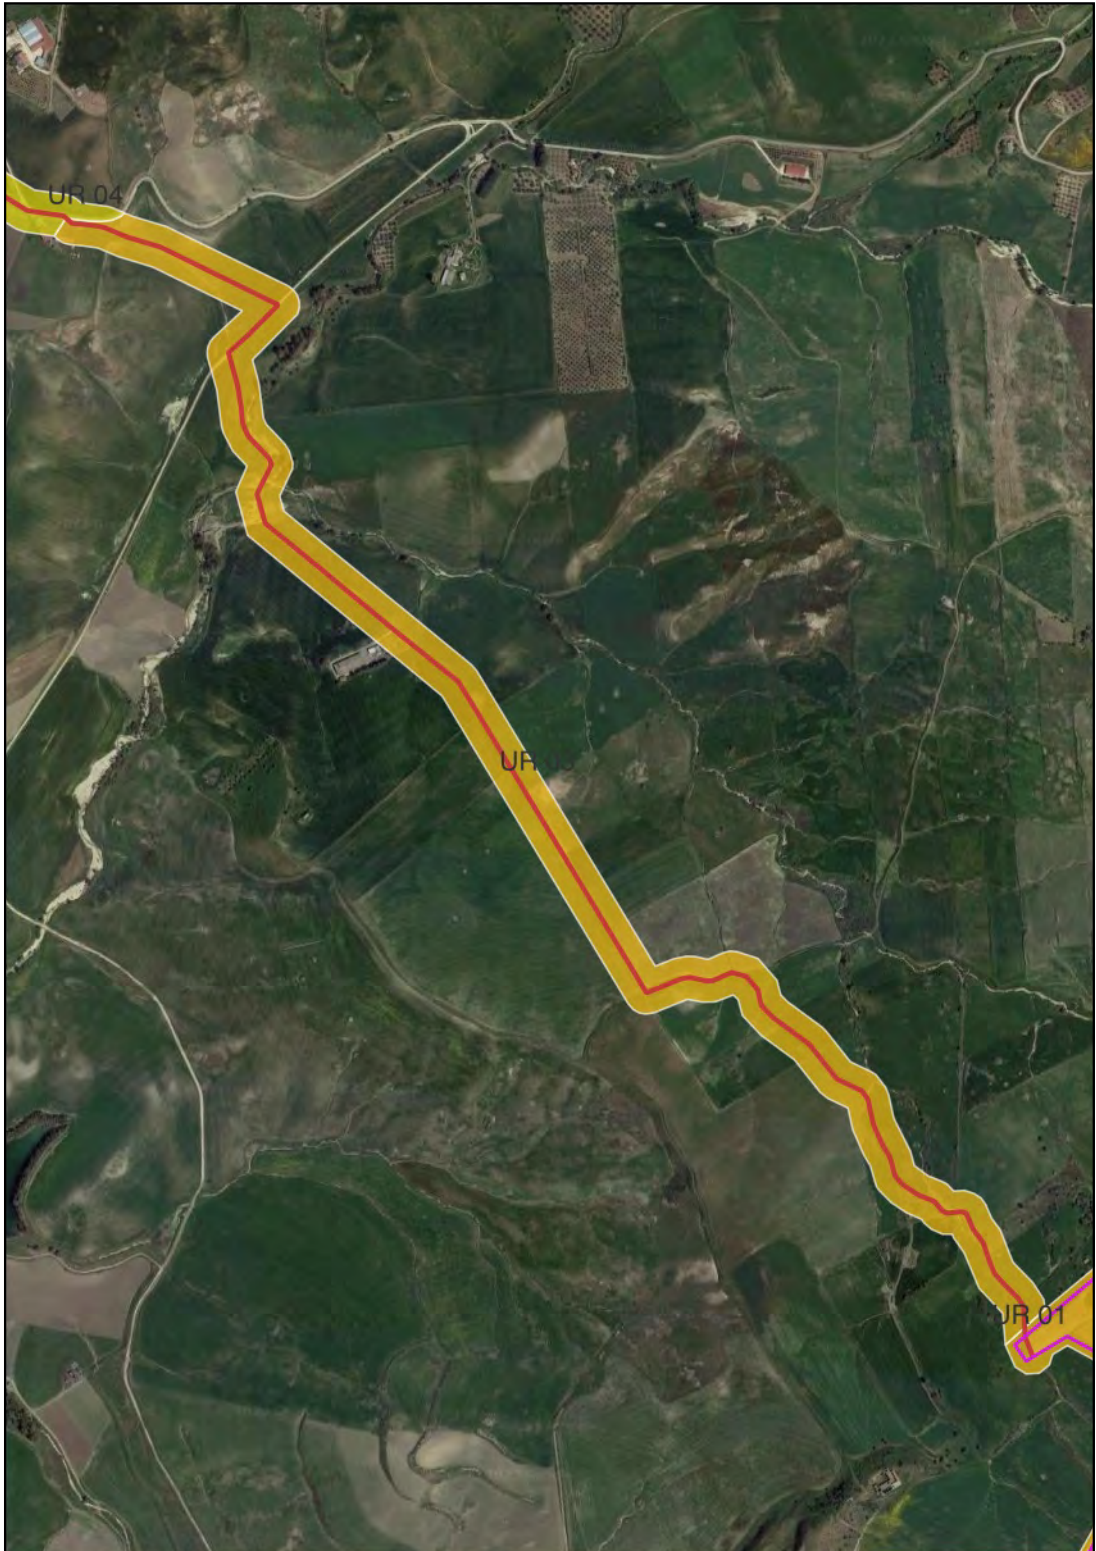
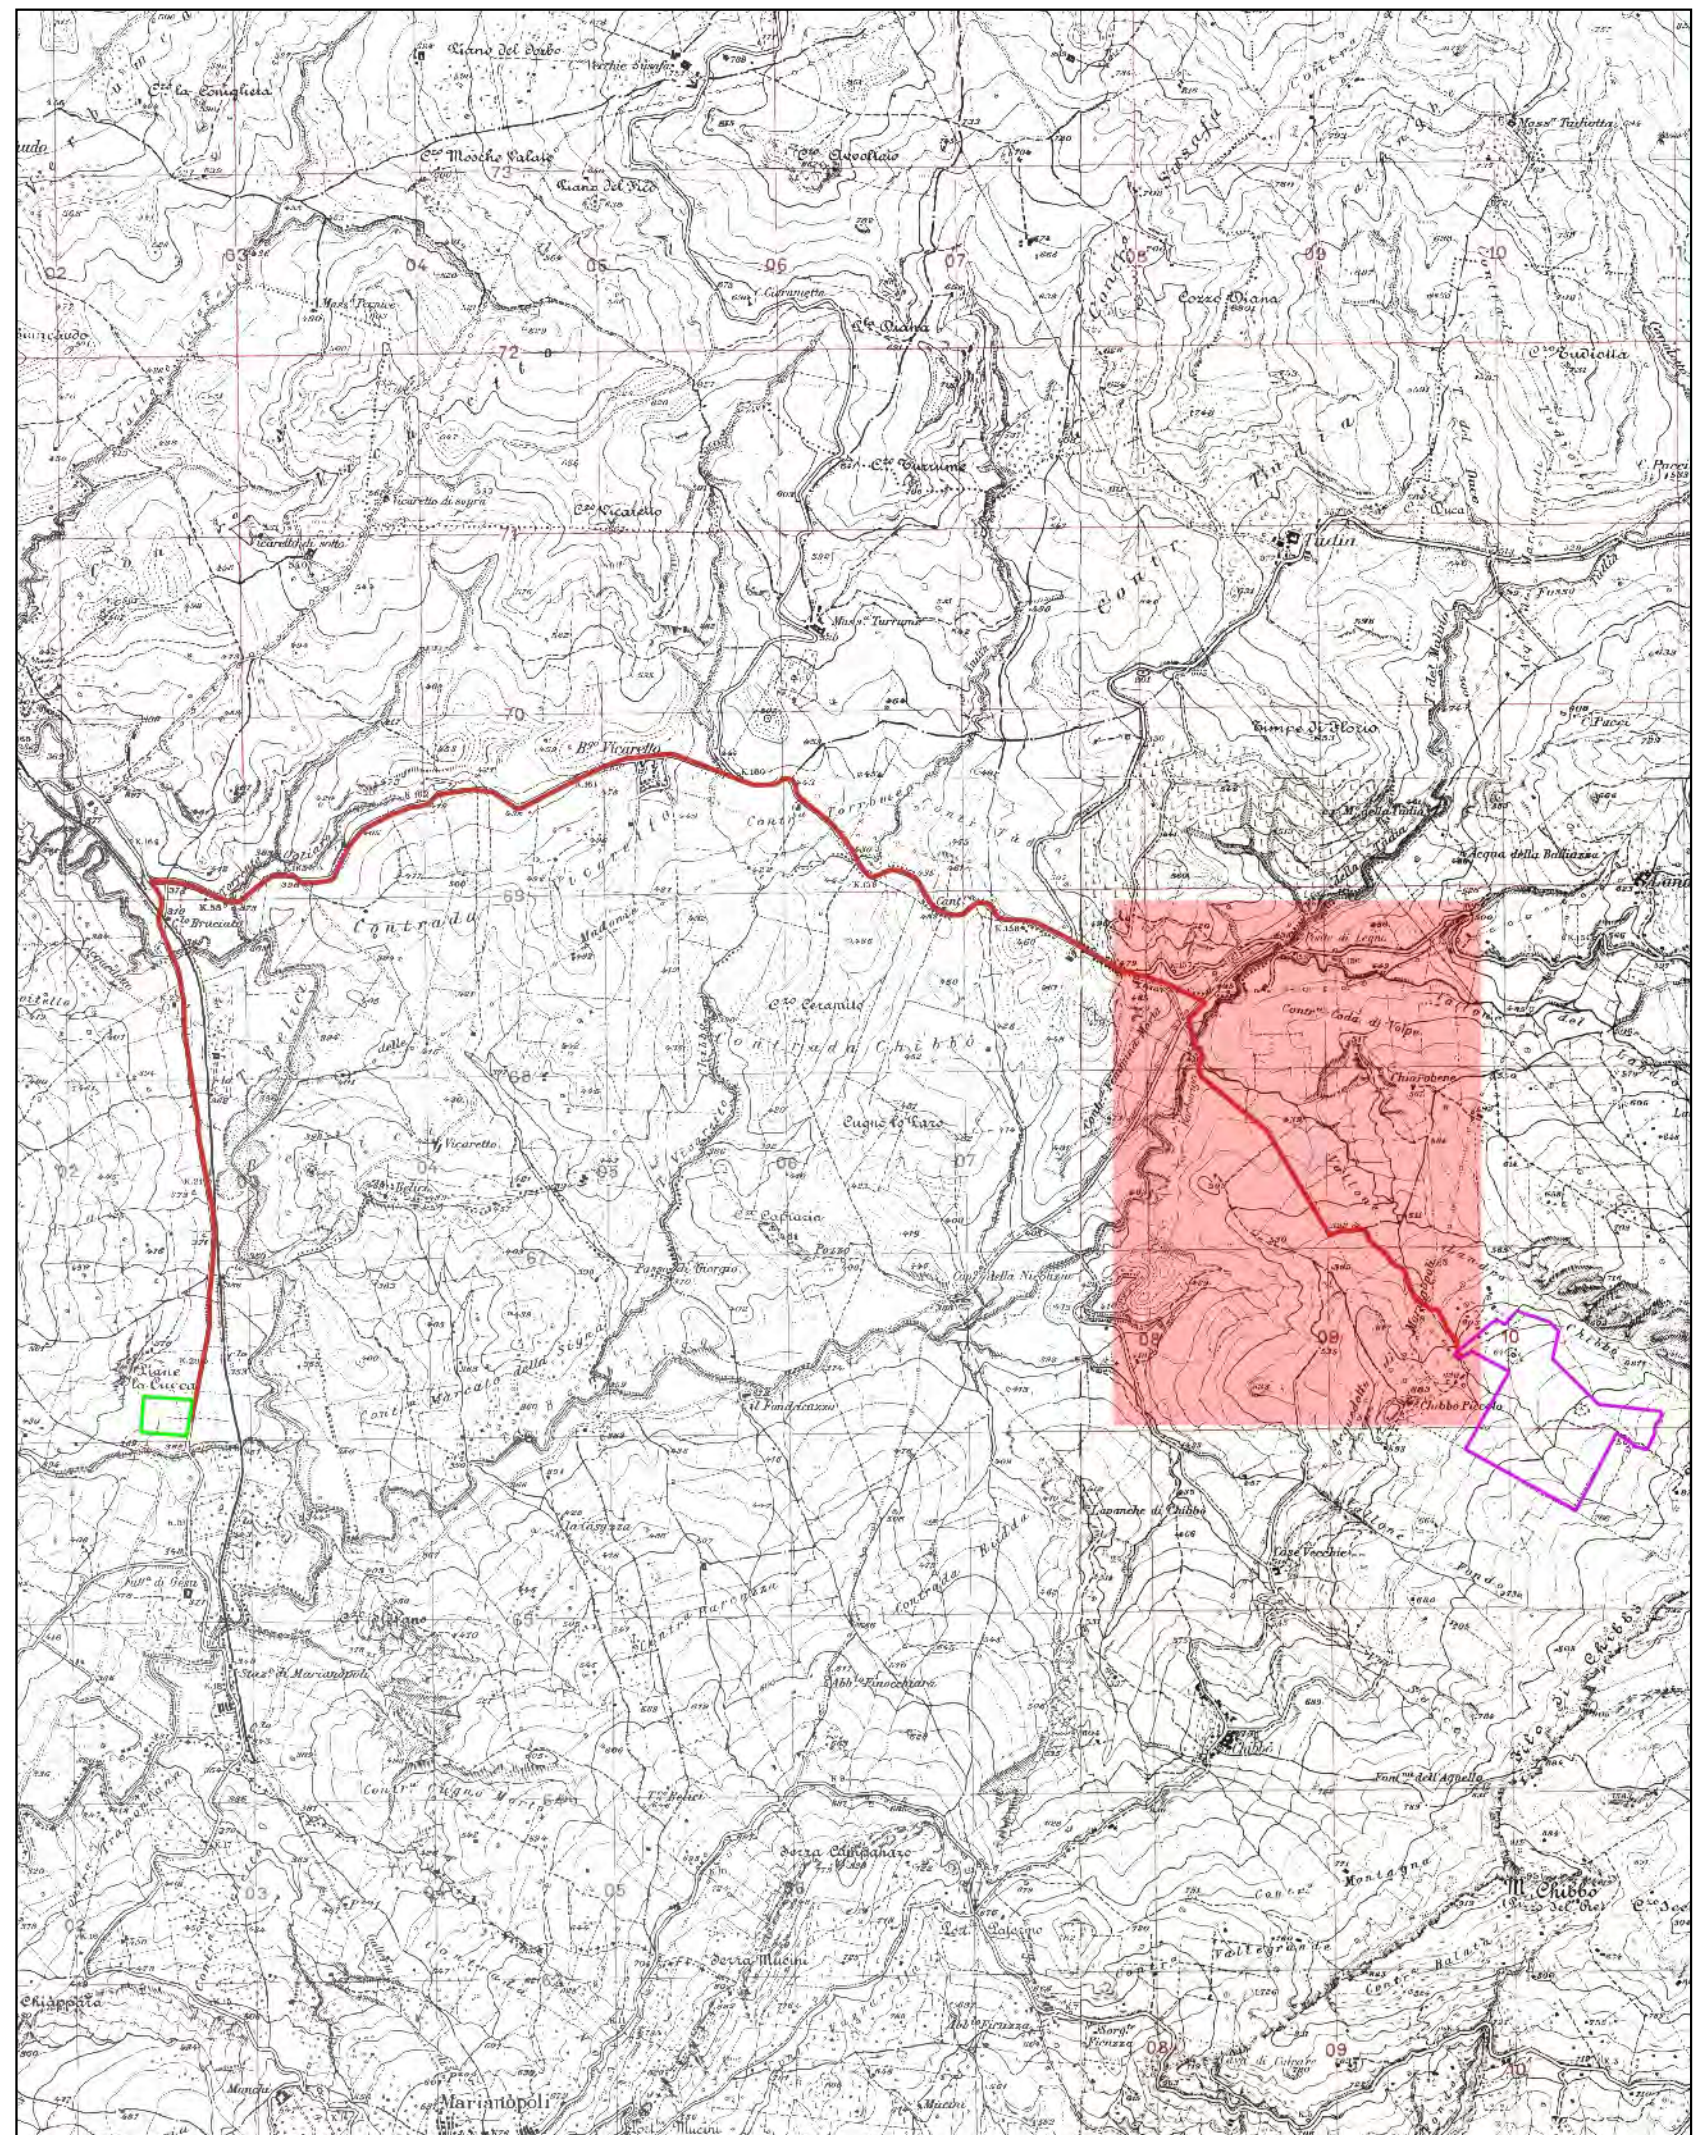
Unità di ricognizione 03 - Data 2023/03/23

Copertura del suolo: superficie agricola utilizzata - Transetto contenente la parte iniziale dell'area attraversata dal cavidotto interrato MT di collegamento all'area impianto che insiste su strada interpodereale in terra battuta (foto nn. 18-22). Nessun elemento archeologico rinvenuto.

Sintesi geomorfologica: Suoli a tessitura argillosa di colore bruno.

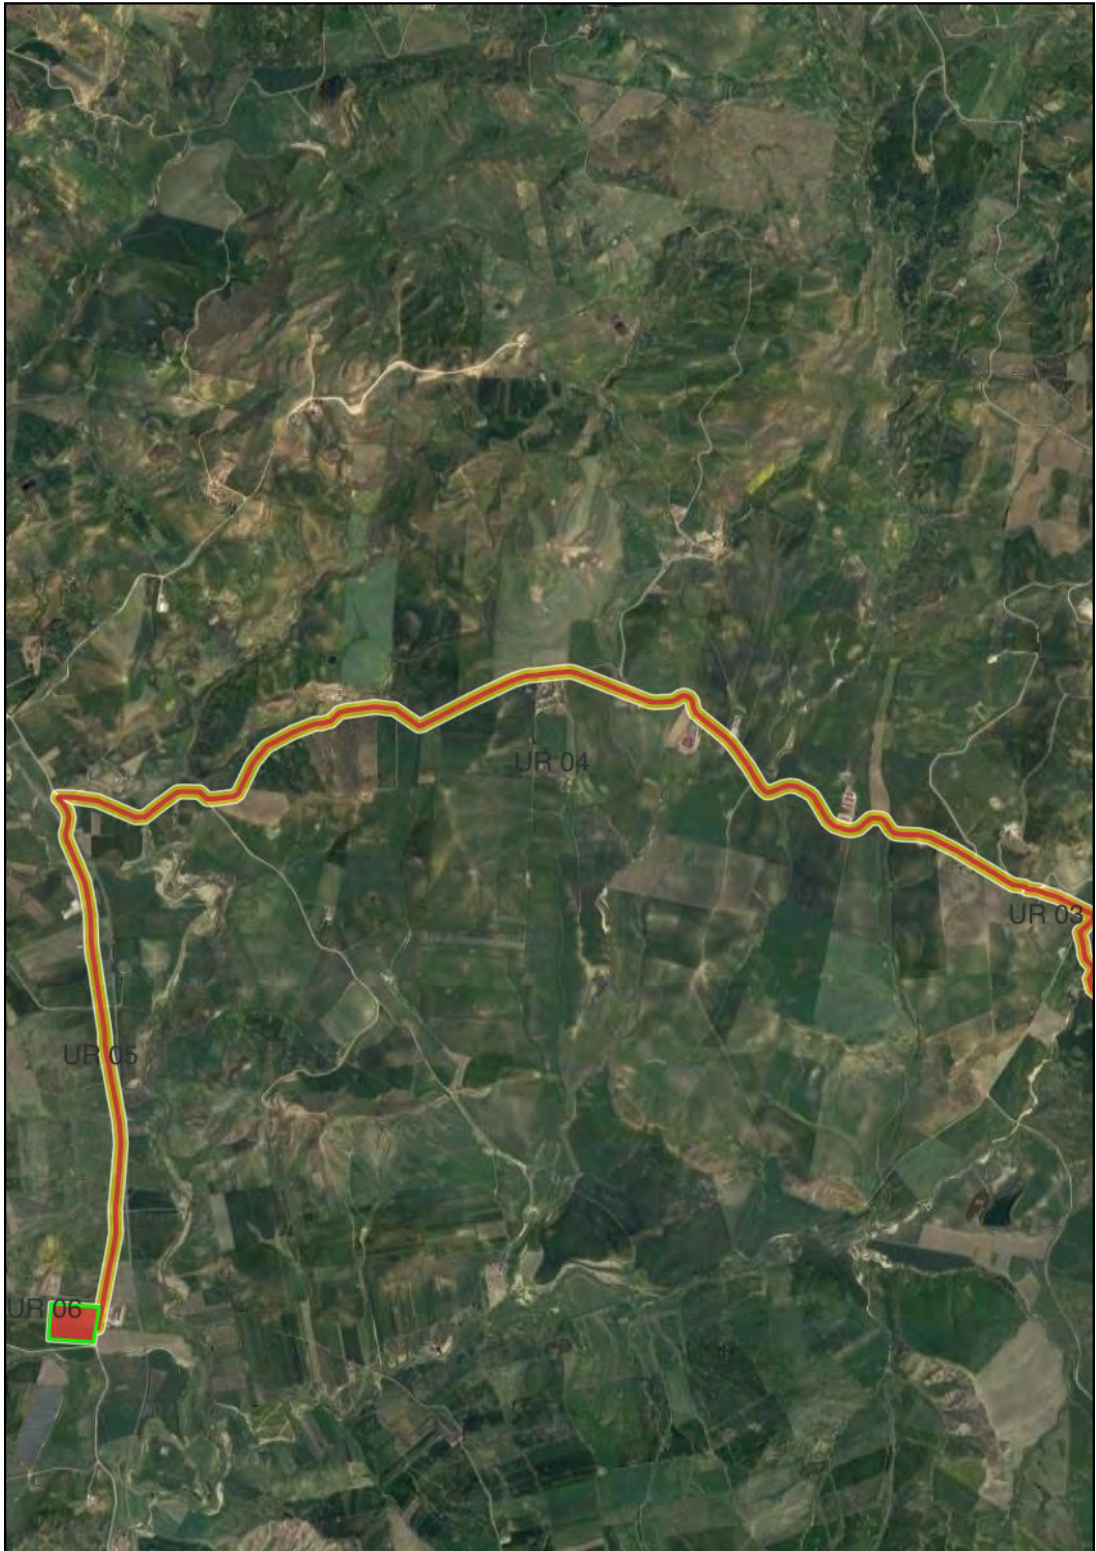
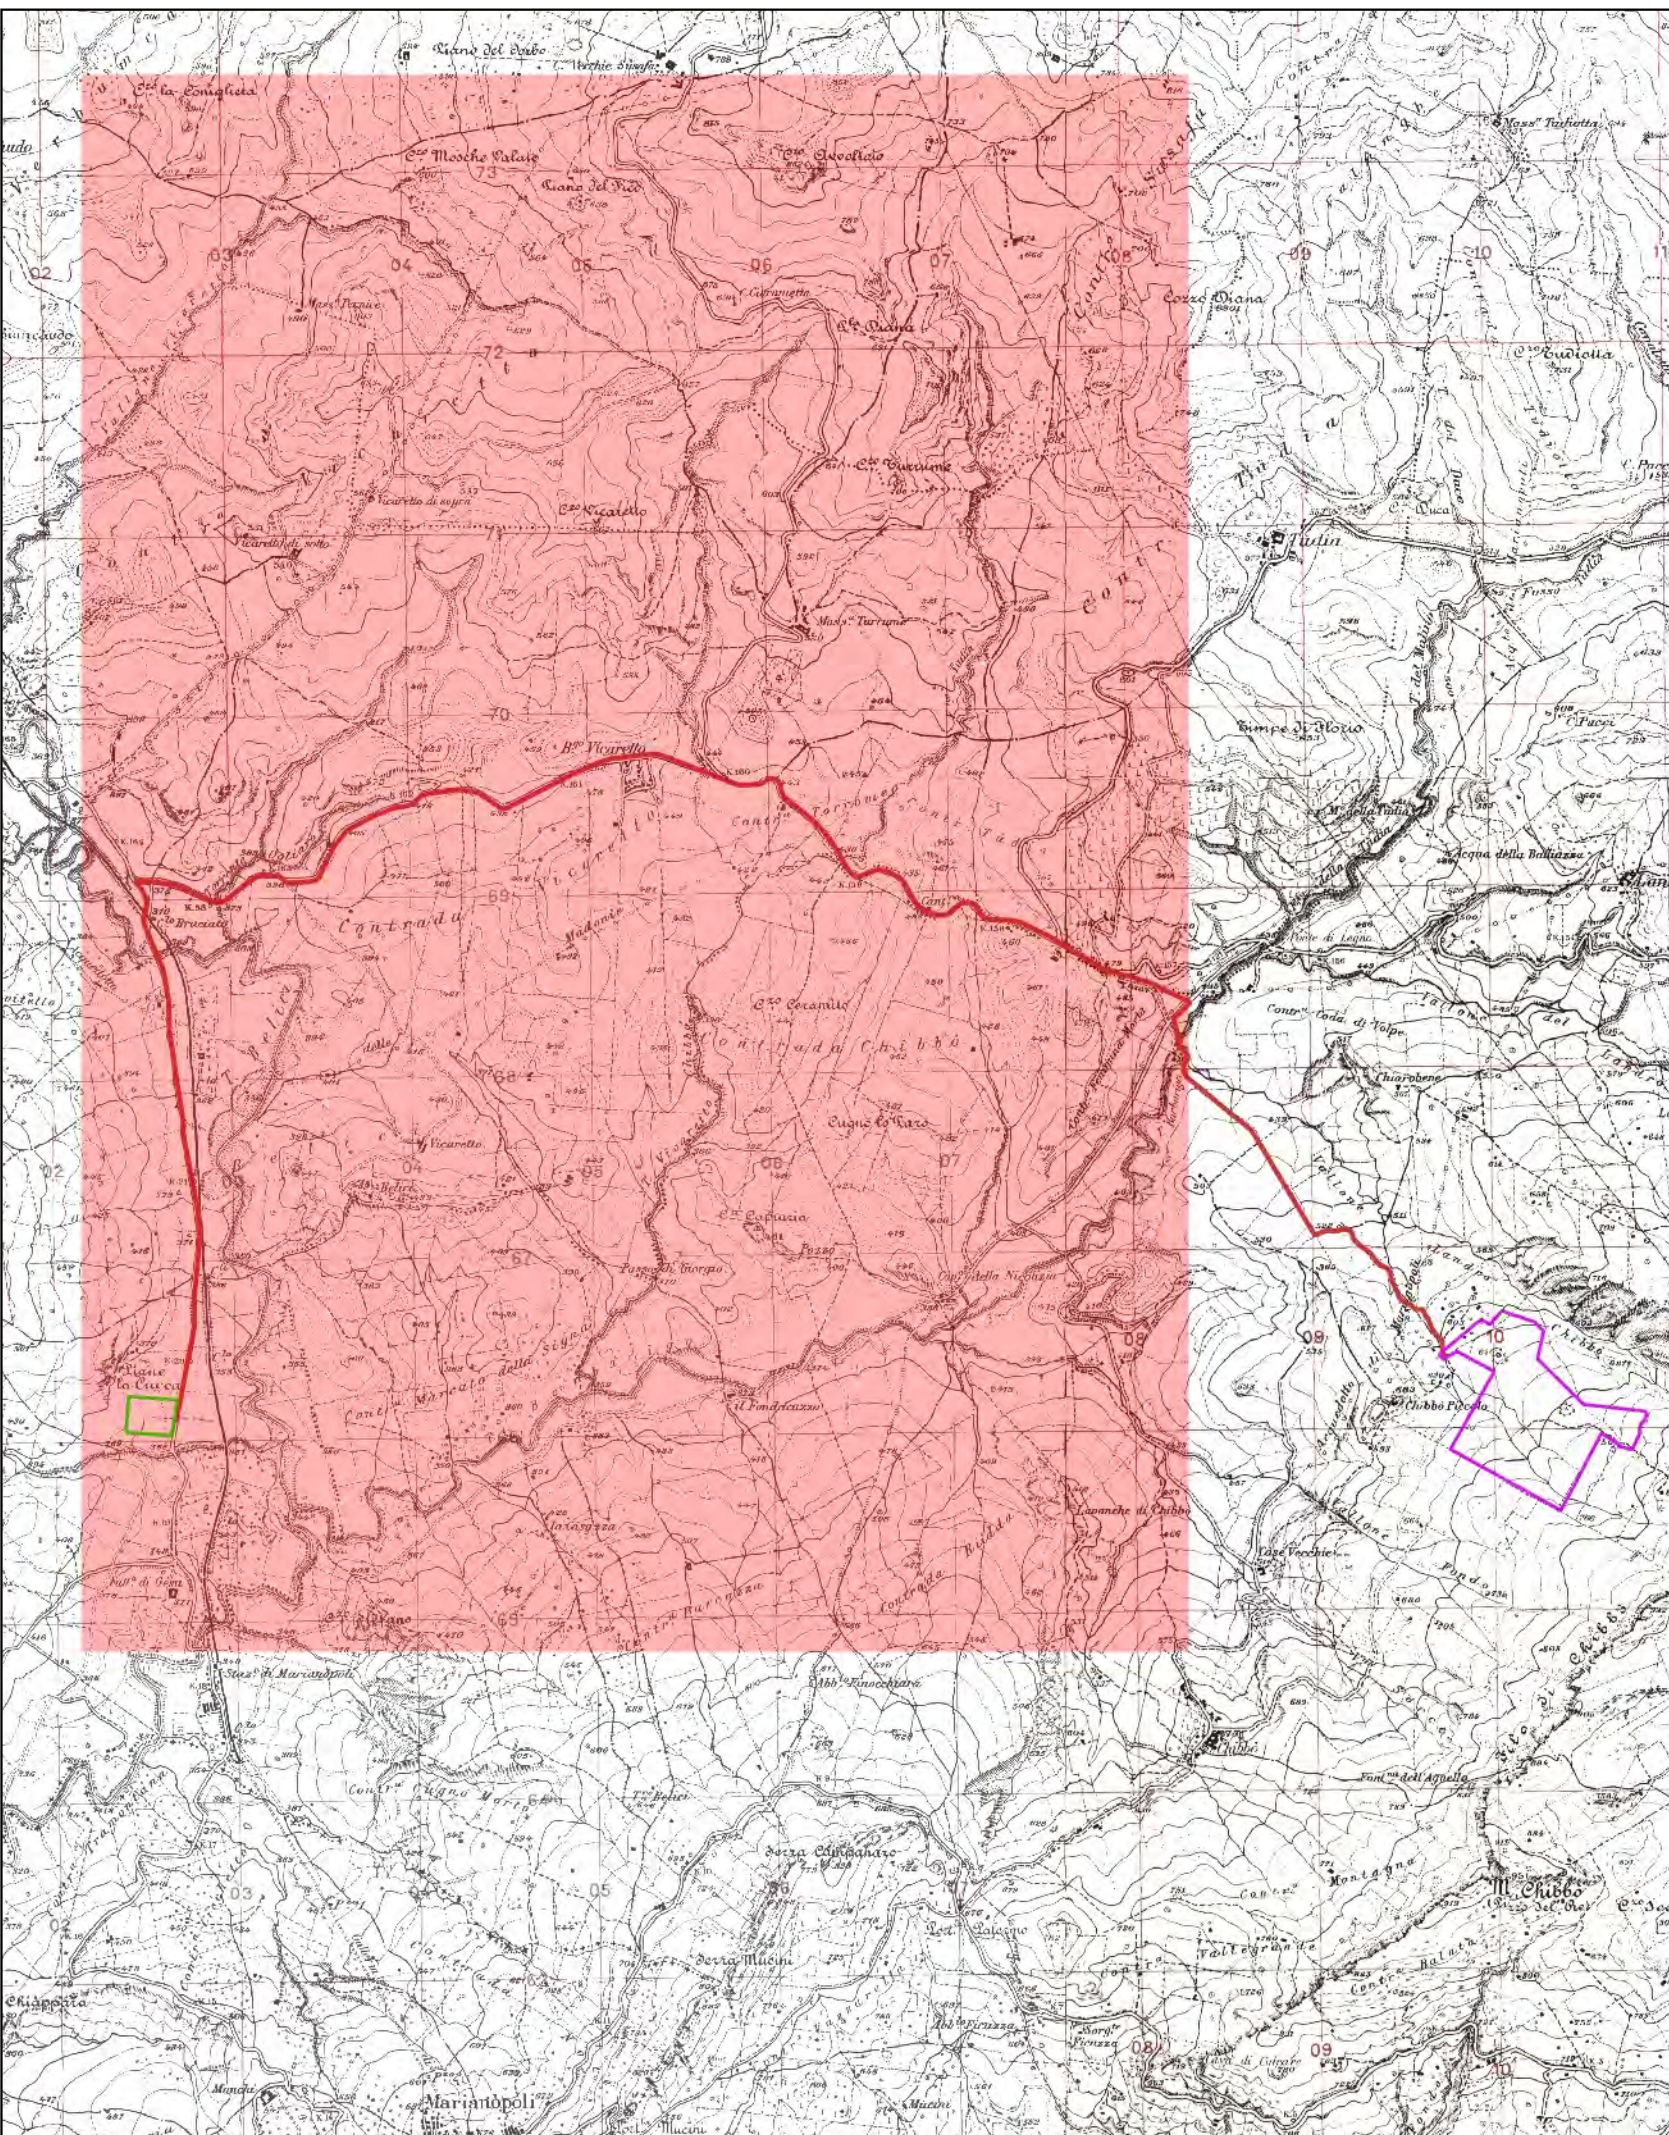
Unità di ricognizione 04 - Data 2023/03/23

Copertura del suolo: superficie artificiale - Transetto contenente la parte mediana dell'area attraversata dal cavidotto interrato MT di collegamento tra l'area impianto e la Stazione elettrica che insiste su strada asfaltata, la S. P. n. 112 (foto nn. 23-26). Nessun elemento archeologico rinvenuto.

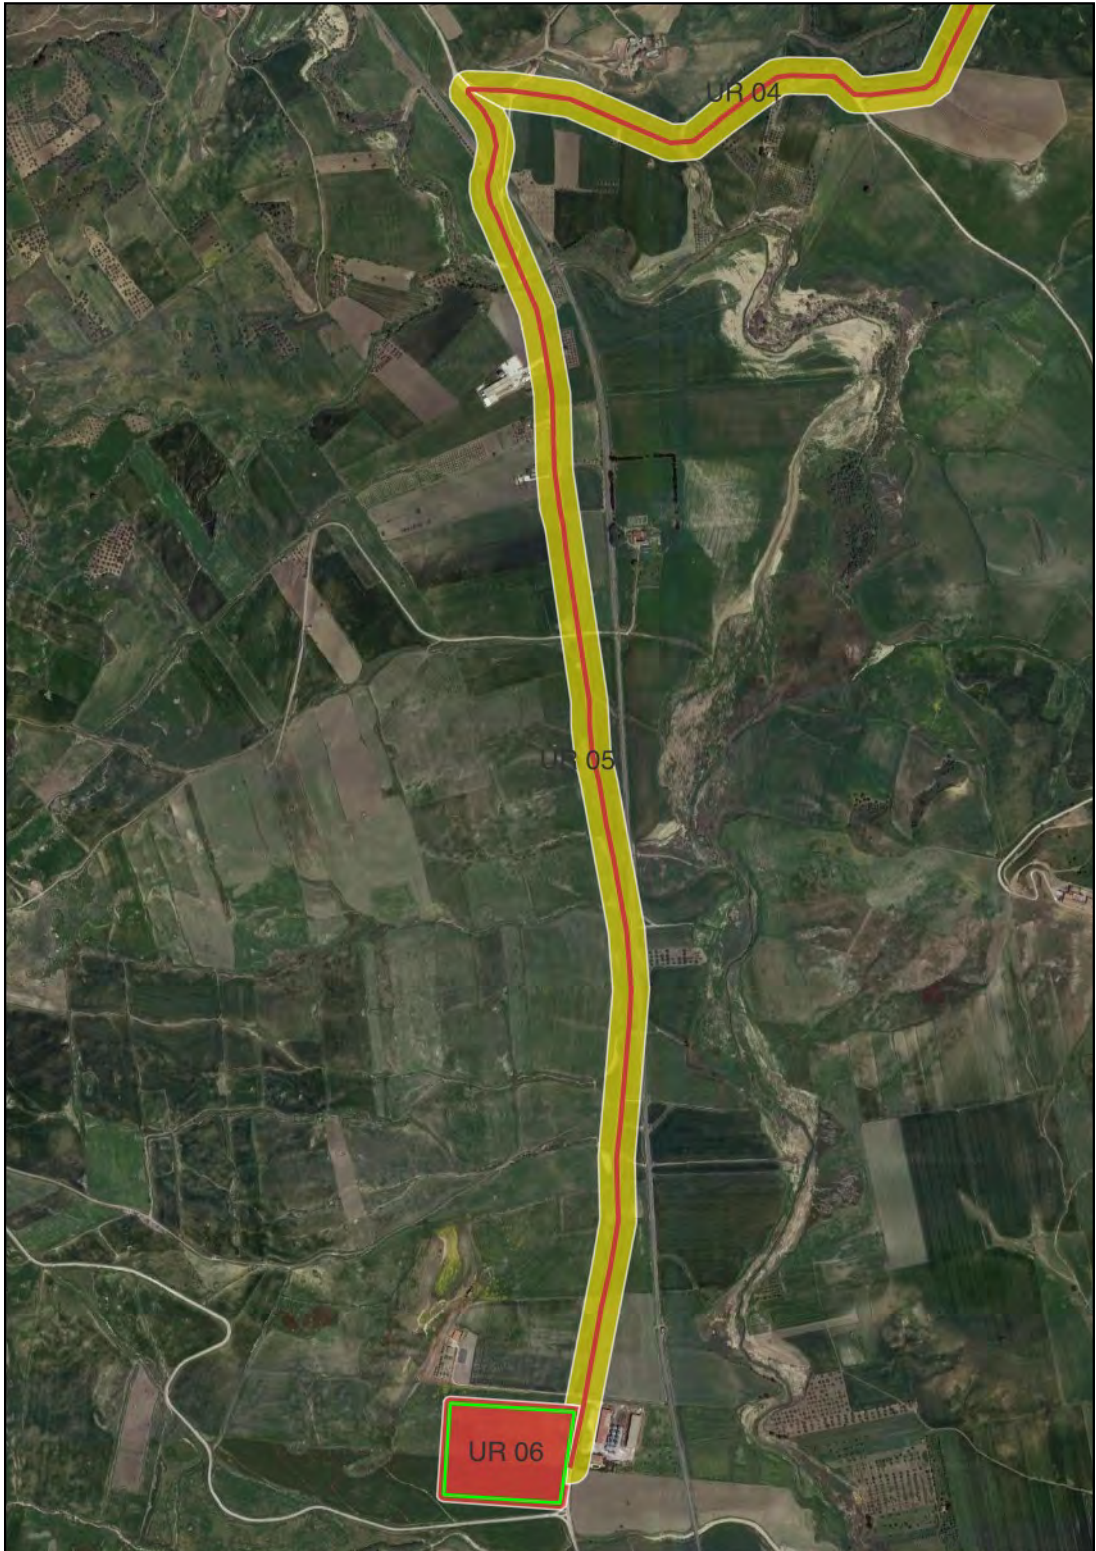
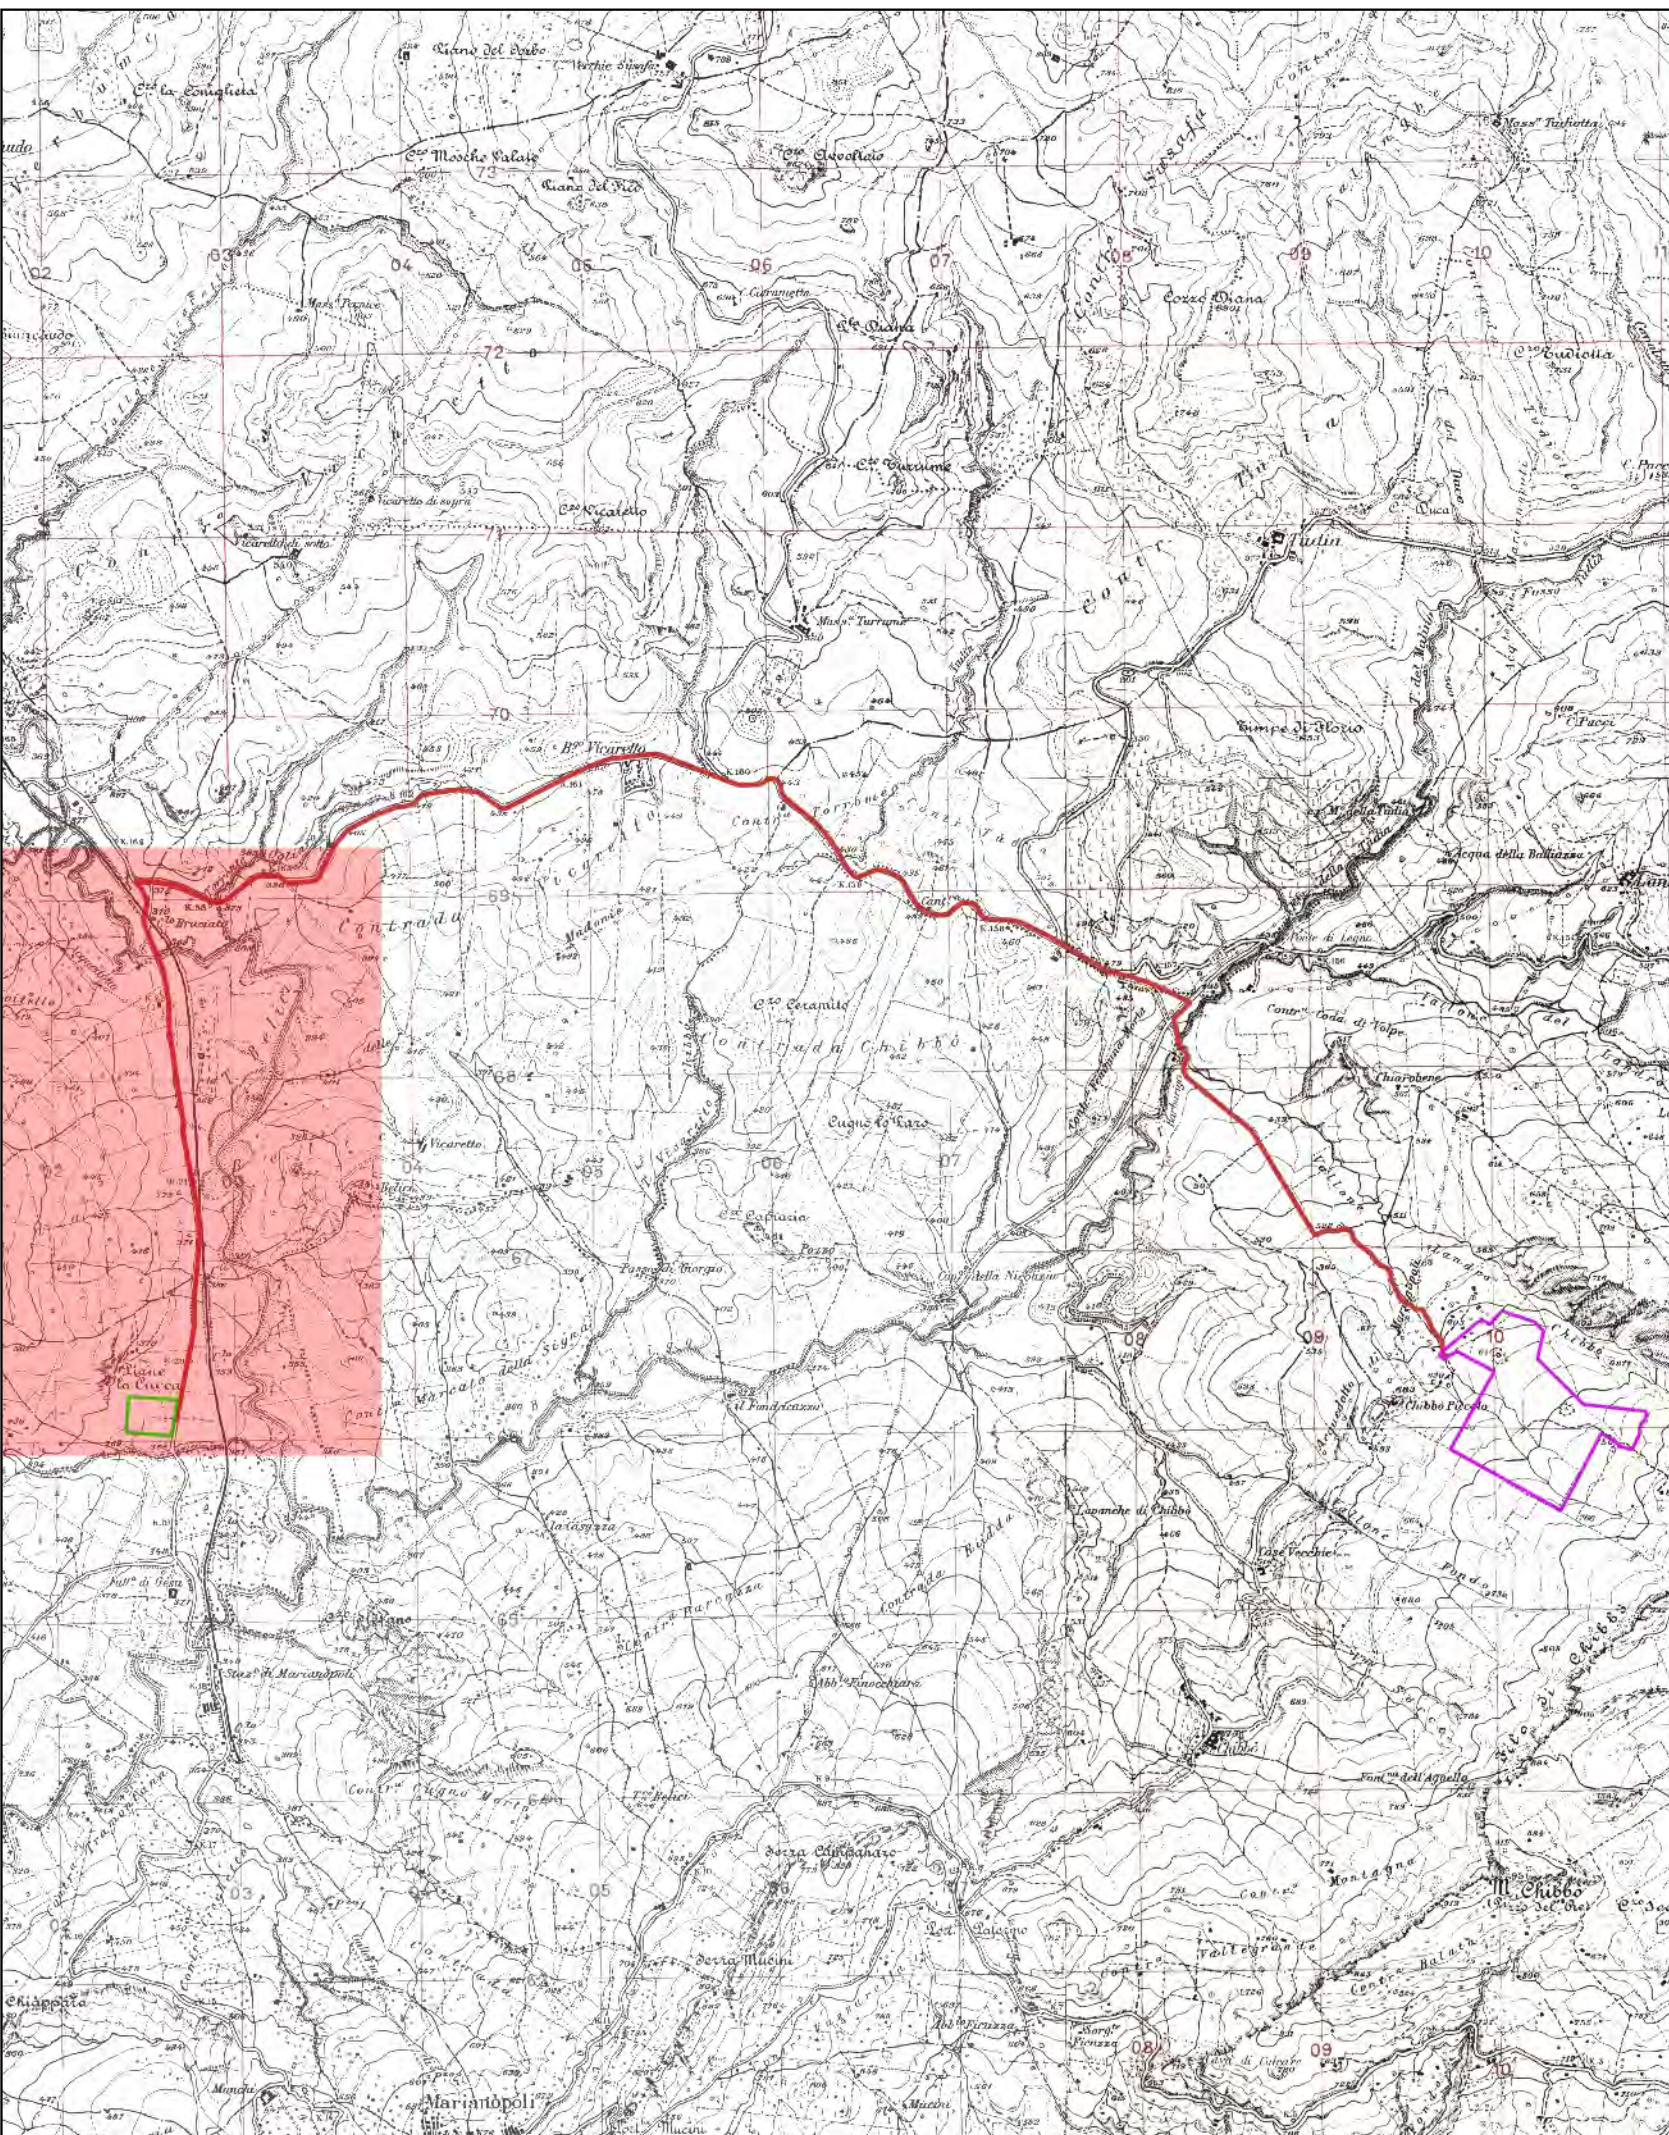
Unità di ricognizione 05 - Data 2023/03/23

Copertura del suolo: superficie artificiale - Tronchetto contenente la parte terminale dell'area attraversata dal cavidotto interrato MT di collegamento tra l'area impianto e la Stazione Elettrica che insiste su strada asfaltata, la S. S. n. 121 (foto nn. 27-29). Nessun elemento archeologico rinvenuto.
