PROGETTO IMPIANTO SOLARE AGRIVOLTAICO DA  
REALIZZARE NEL COMUNE DI PETRALIA SOTTANA (PA)  
CONTRADA CHIBBO', E RELATIVE OPERE DI CONNESSIONE, DI  
POTENZA PARI A **32.821,88 kW**, DENOMINATO **CHIBBO'**

PROGETTO DEFINITIVO

ALLEGATI VPIA (DPCM 14/2022)

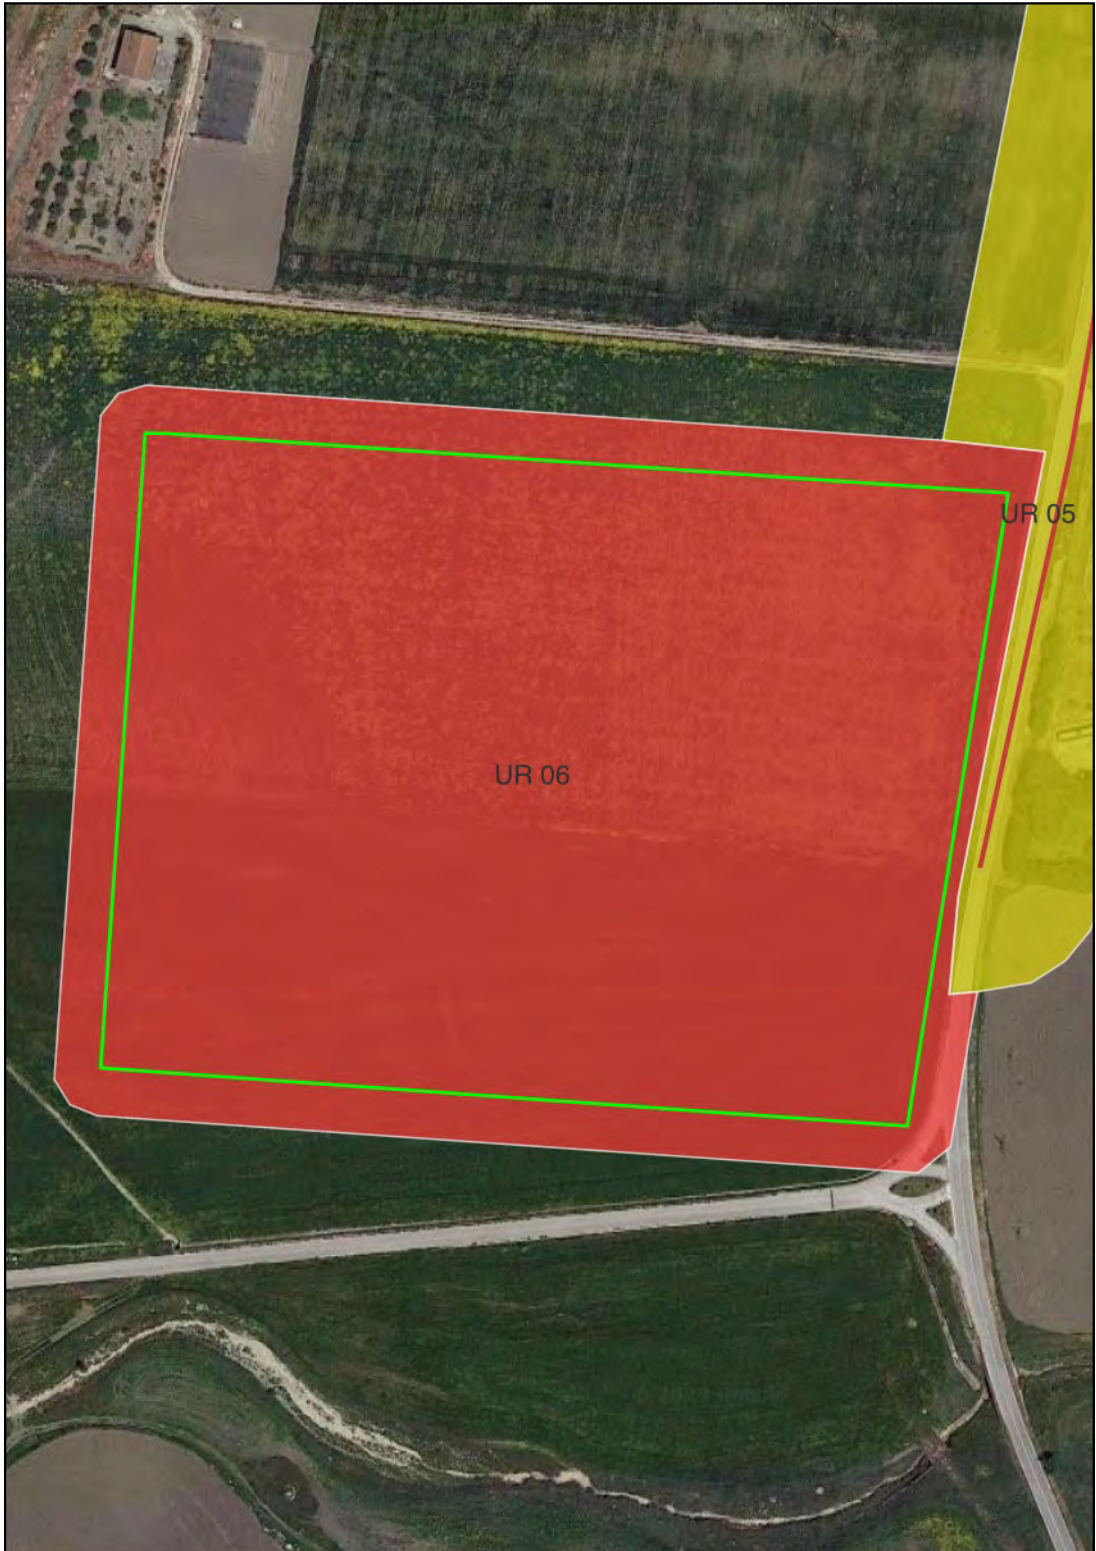
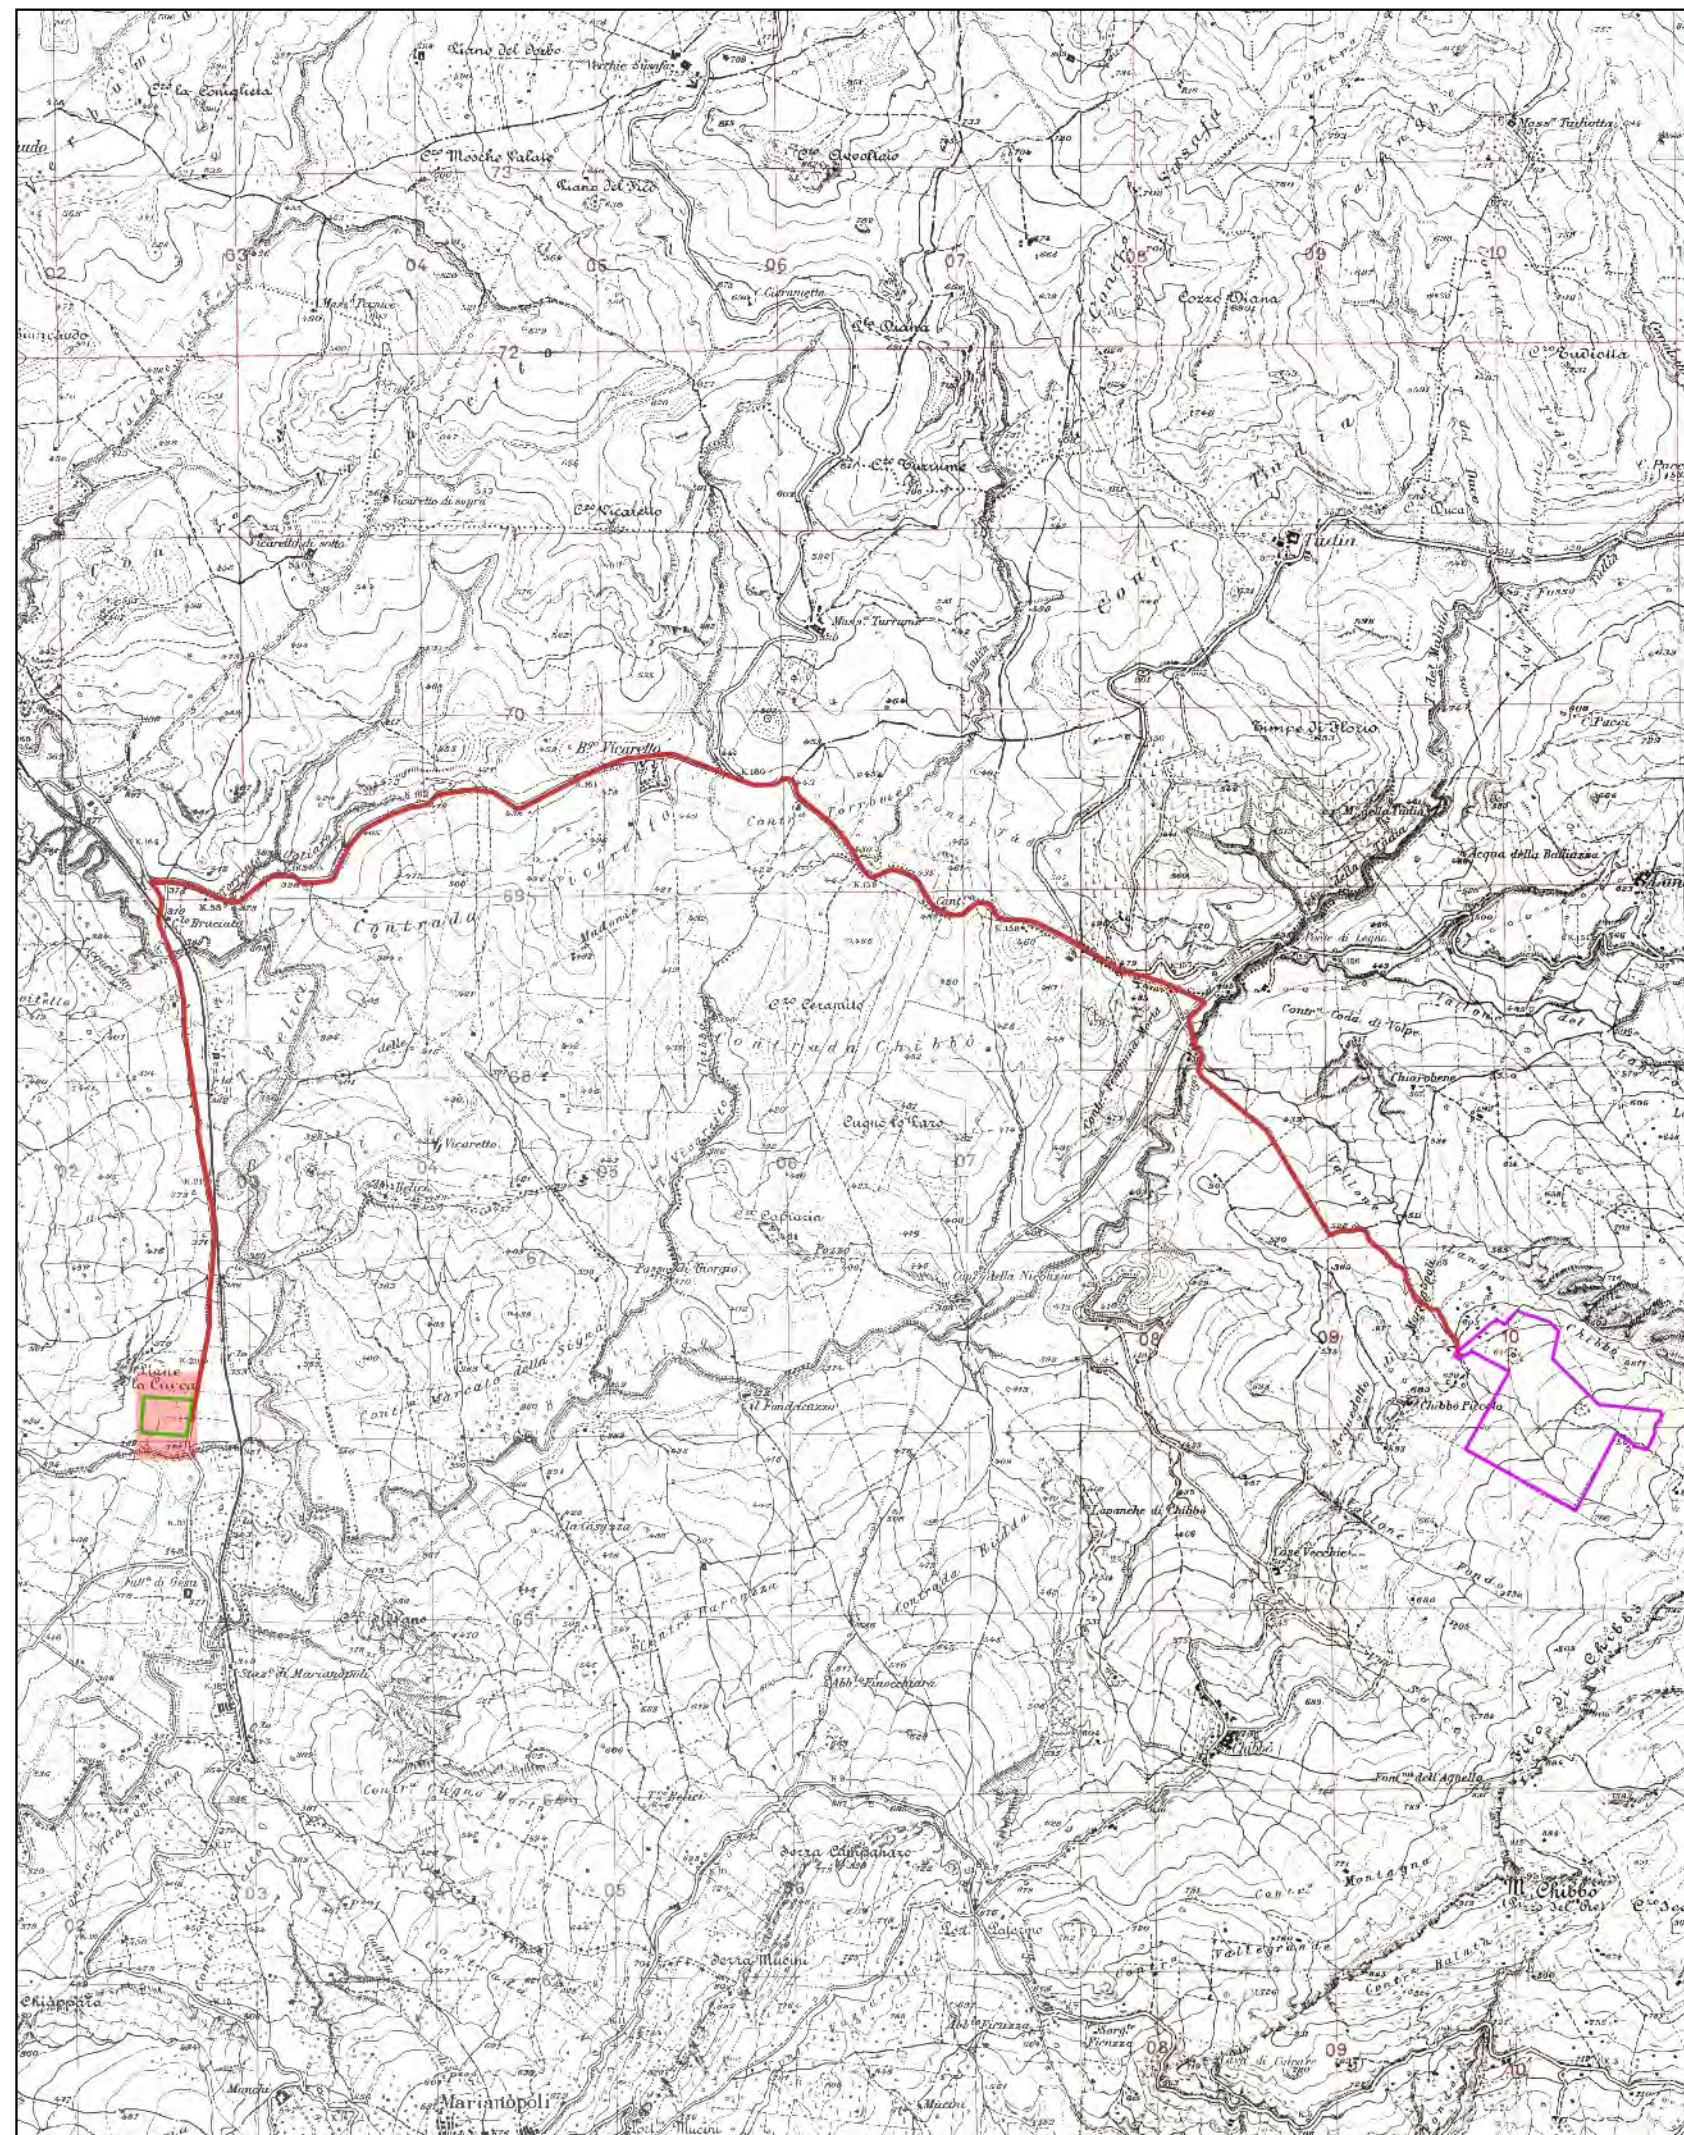
**Ricognizione 23b2aabb874d4aa993b63fa8ad399068**  
**Unità di ricognizione 06 - Data 2022/10/18**

**Copertura del suolo:** superficie agricola utilizzata - UR pianeggiante comprendente l'area destinata alla futura SSE. L'UR è delimitata su tutti i lati dai limiti dell'area da ricognire ed è stata arata recentemente mostrando una visibilità della superficie dei suoli ottima (foto nn. 30-31). Si segnala la presenza di sporadica ceramica di età moderna che non viene raccolta.

**Sintesi geomorfologica:** Suoli a tessitura argillosa di colore marrone.

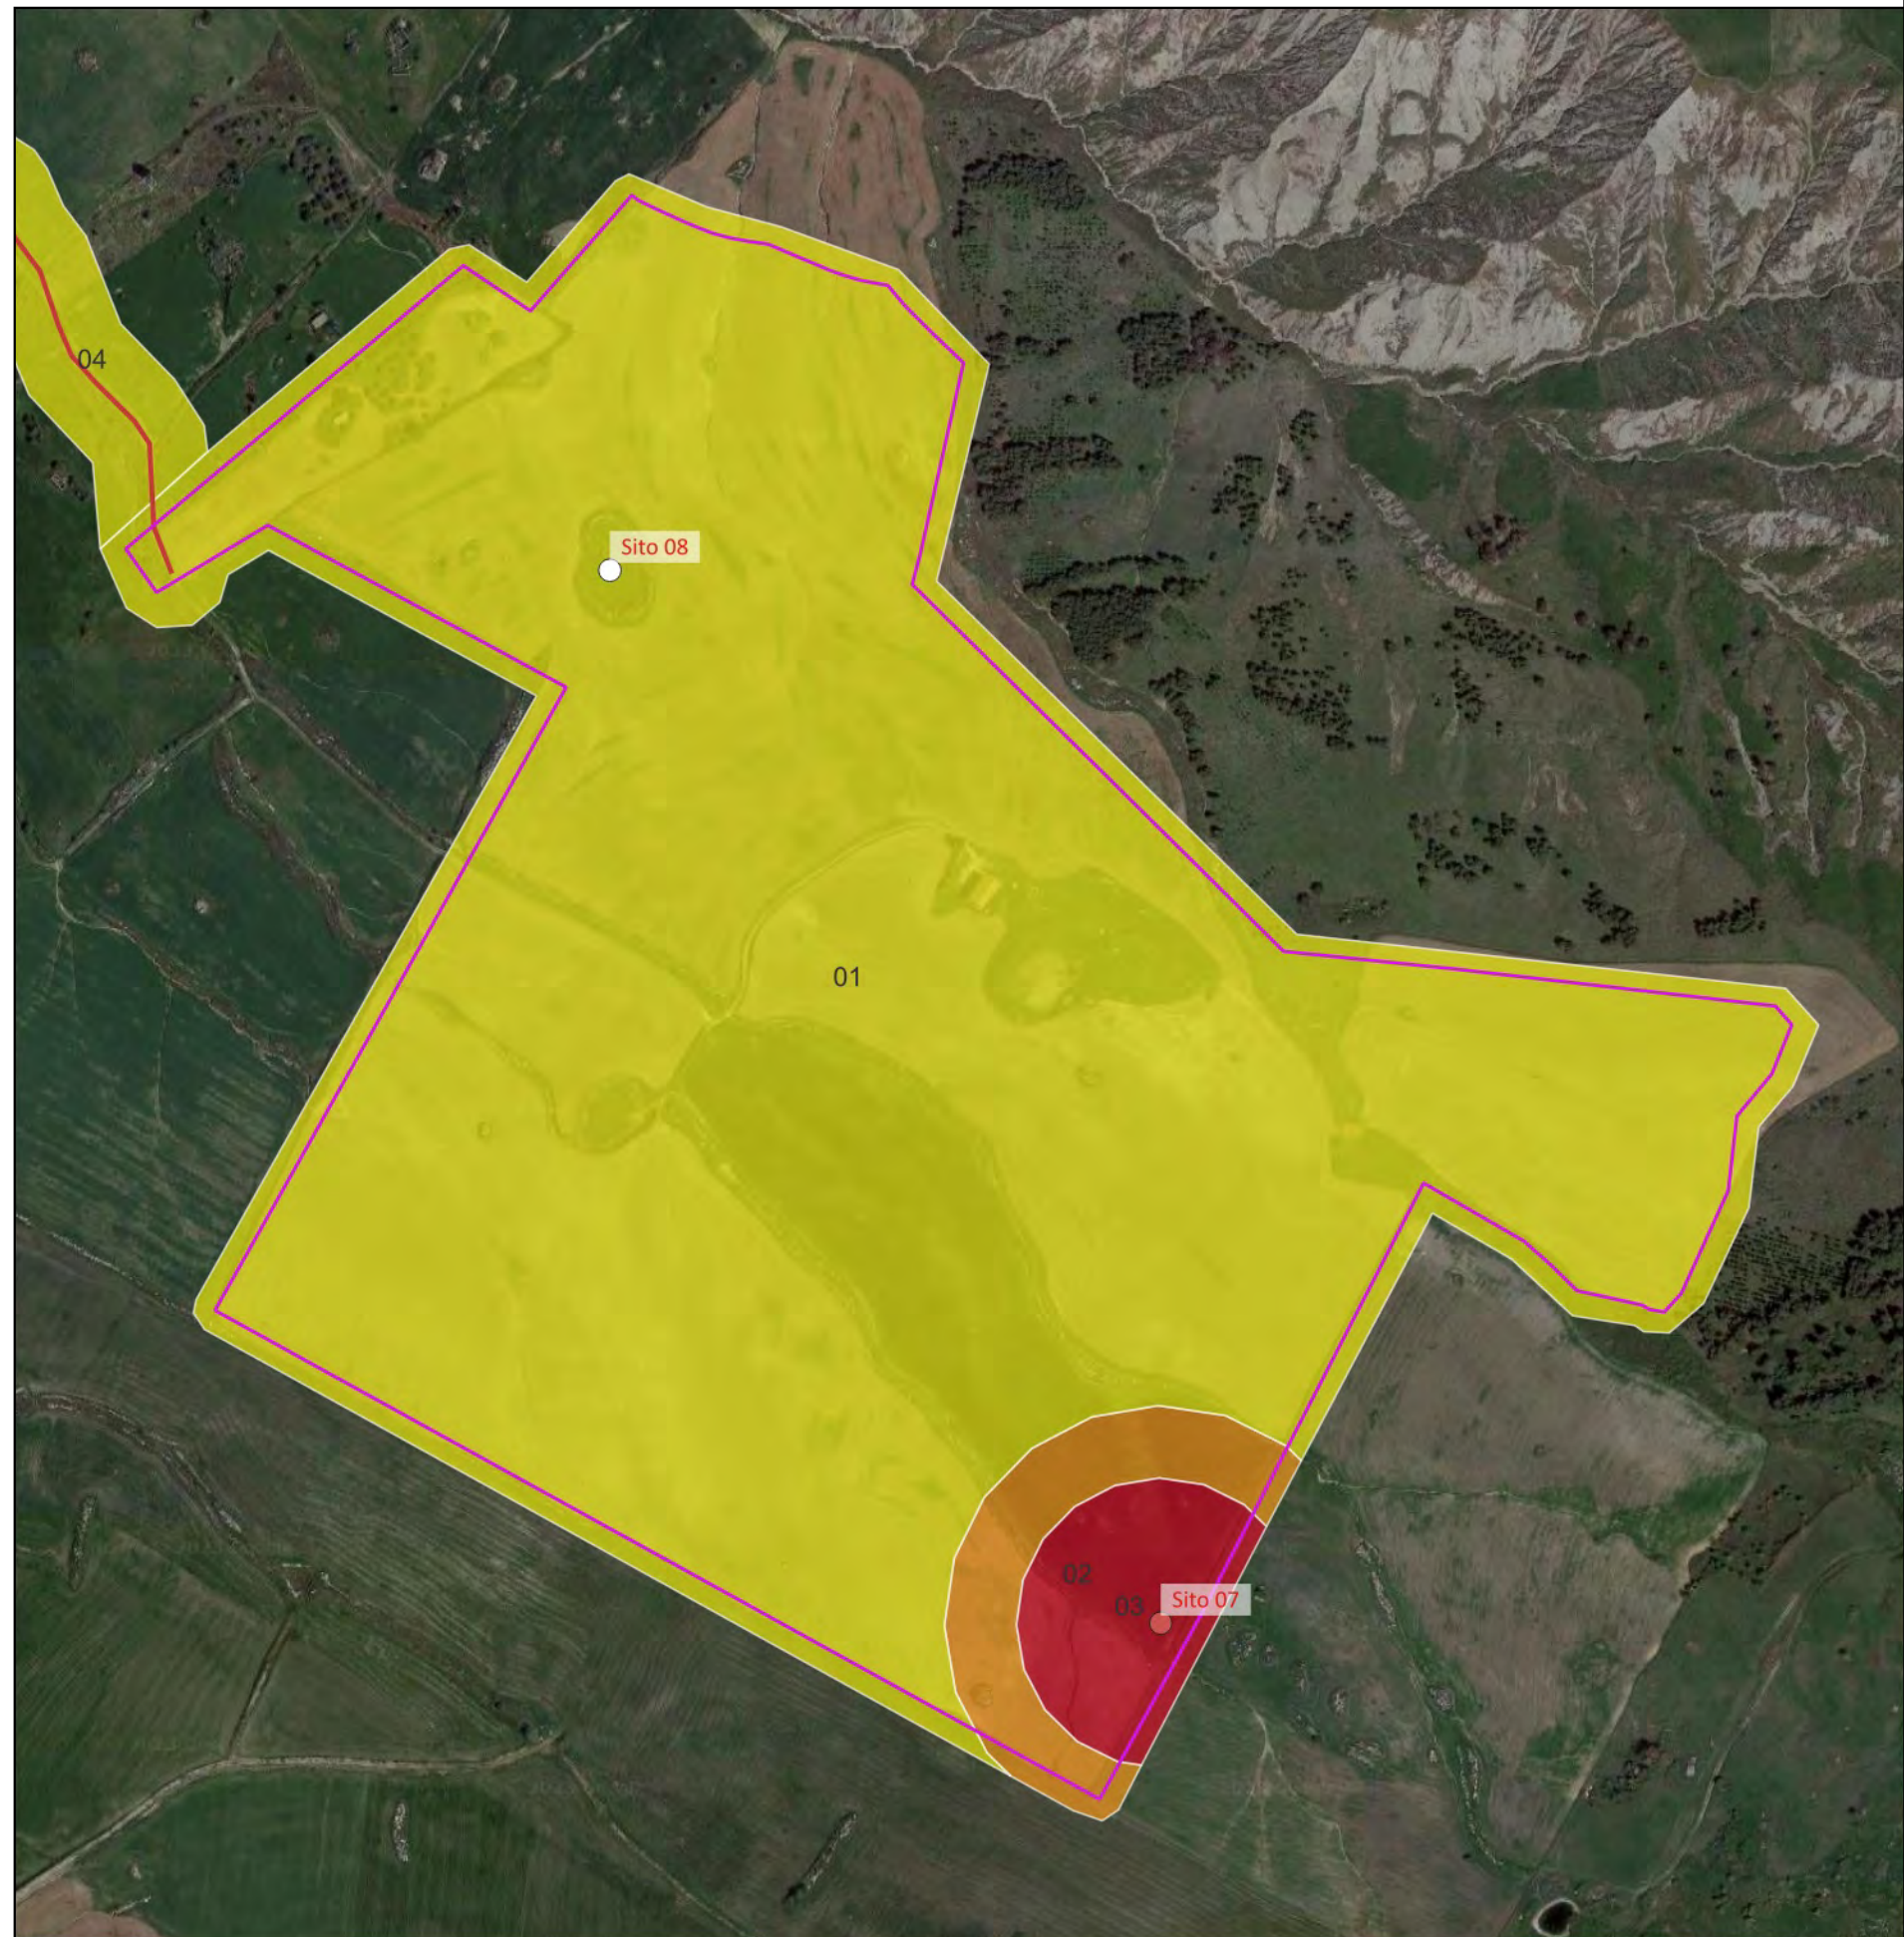
# CARTA DEL POTENZIALE - SOPR-PA\_2023\_0037-AKS\_0000040 - area 01

## potenziale basso - affidabilità buona

Per tutta l'area 01 comprendente gran parte dell'UR 01 e gran parte dell'UR 02 (area impianto agrifotovoltaico) il potenziale archeologico è di grado Basso: "aree connotate da scarsi elementi concreti di frequentazione antica" in quanto, in nessuna delle attività svolte, sono emersi elementi indiziari della presenza di resti archeologici. Nessuna delle UU.RR. esplorate ha restituito resti archeologici e/o reperti mobili affioranti in superficie. I siti archeologici noti più vicini sono posti tutti a distanza di sicurezza dall'opera (oltre i 500 m).

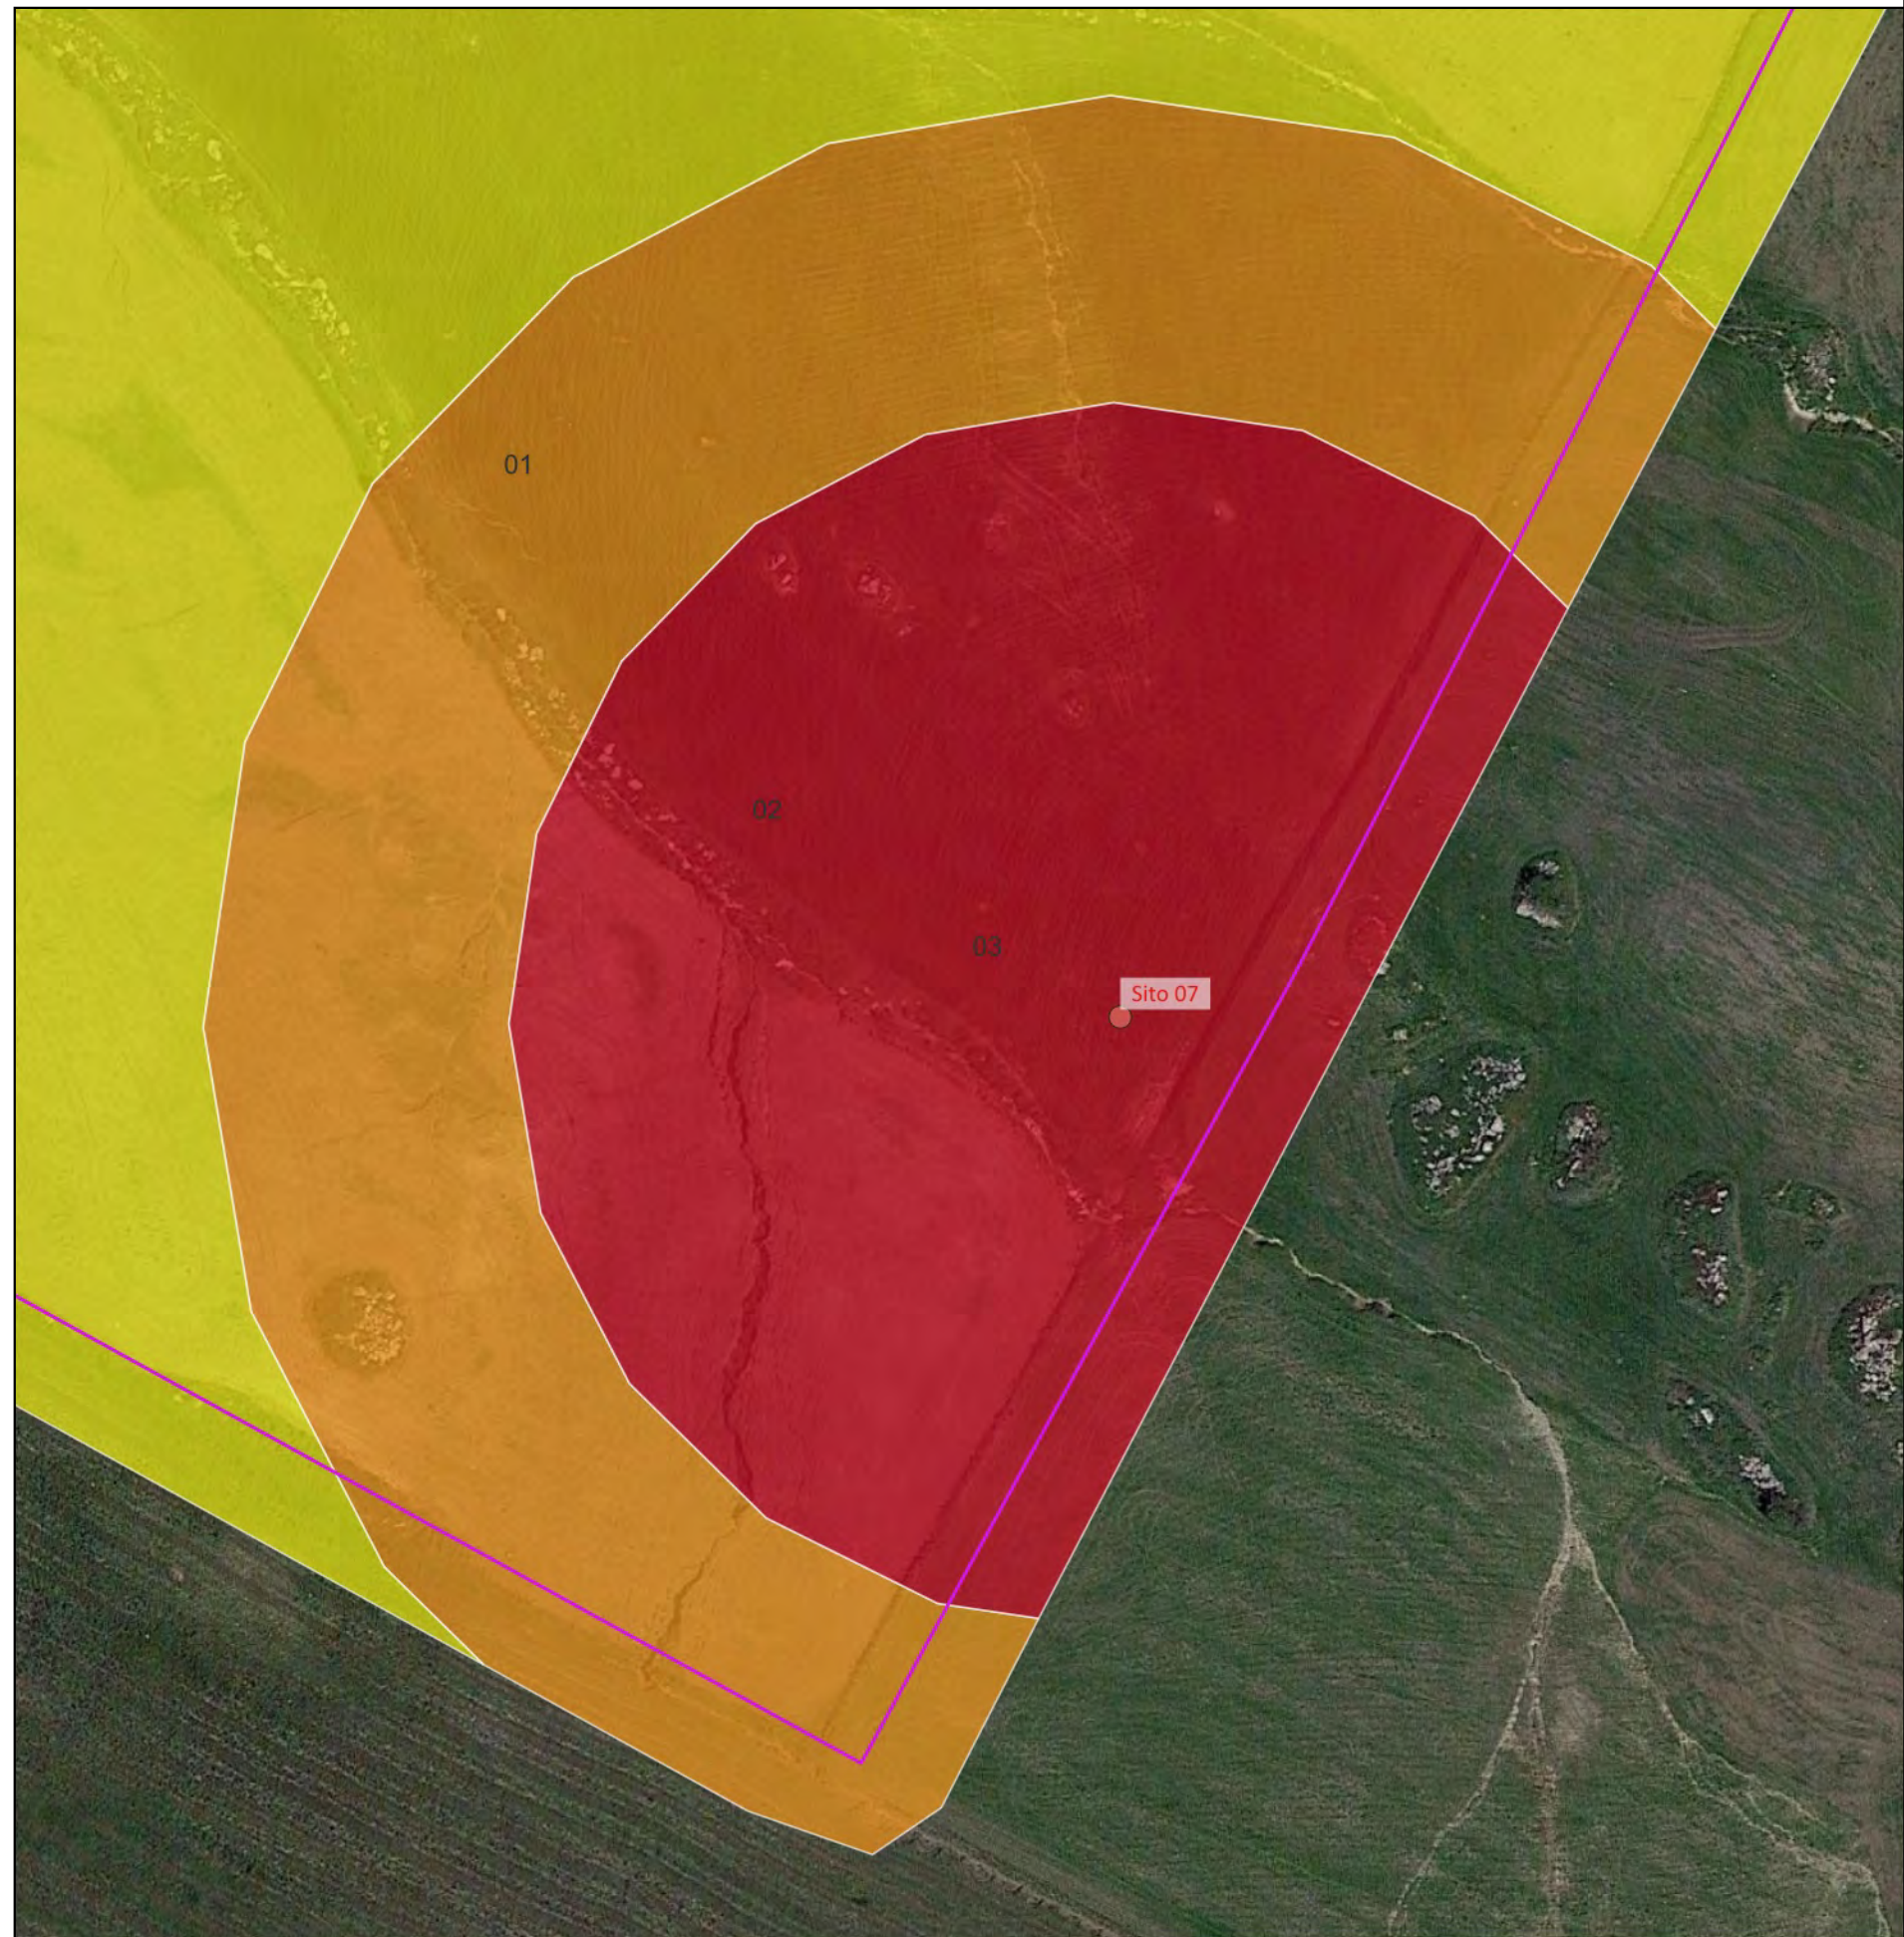
# CARTA DEL POTENZIALE - SOPR-PA\_2023\_0037-AKS\_0000040 - area 02

## potenziale medio - affidabilità buona

Per l'area 02 comprendente una parte delle UU.RR. 01 e 02 (area impianto agrifotovoltaico) il potenziale archeologico è di grado medio in quanto l'area è ubicata in un buffer compreso tra i 100 e i 150 m dall'area di frammenti fittili denominata UT 01.

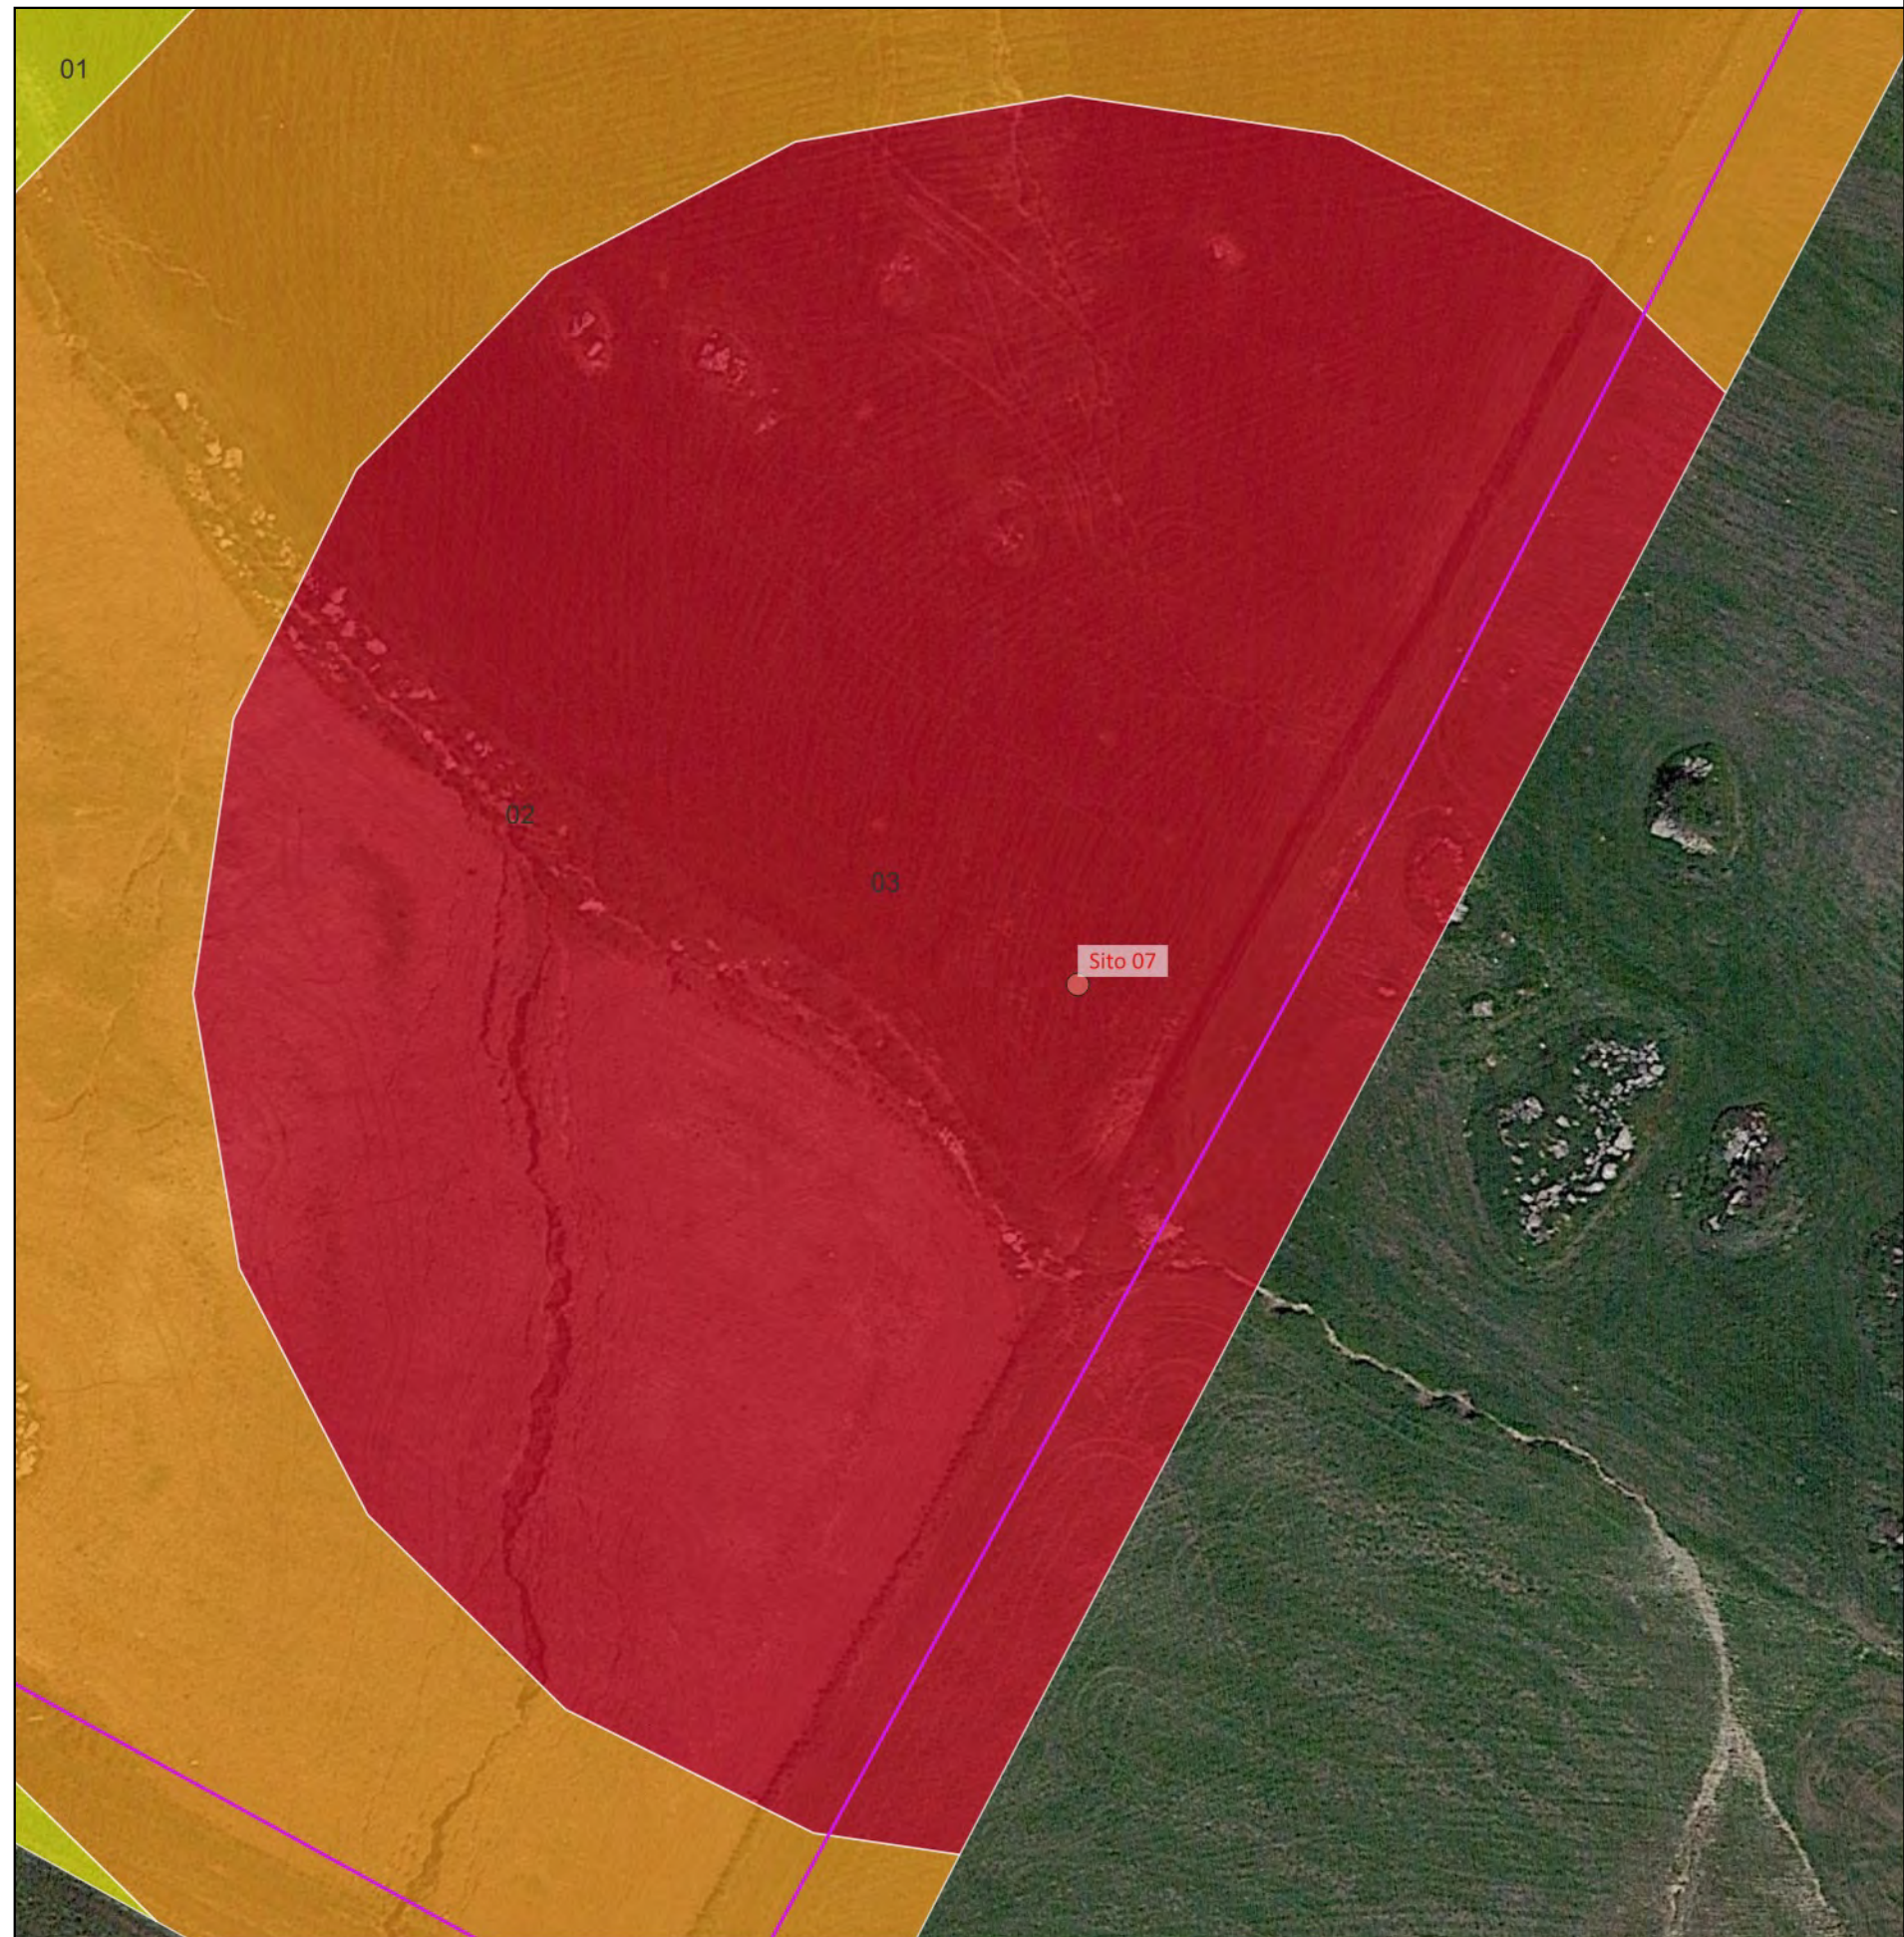
# CARTA DEL POTENZIALE - SOPR-PA\_2023\_0037-AKS\_0000040 - area 03

## potenziale alto - affidabilità buona

Per l'area 03 comprendente una parte delle UU.RR. 01 e 02 (area impianto agrifotovoltaico) il potenziale archeologico è di grado alto in quanto l'area è interferenza con l'area di frammenti fittili denominata UT 01 e ricade nel buffer 0-100 m dalla zona di rinvenimento.

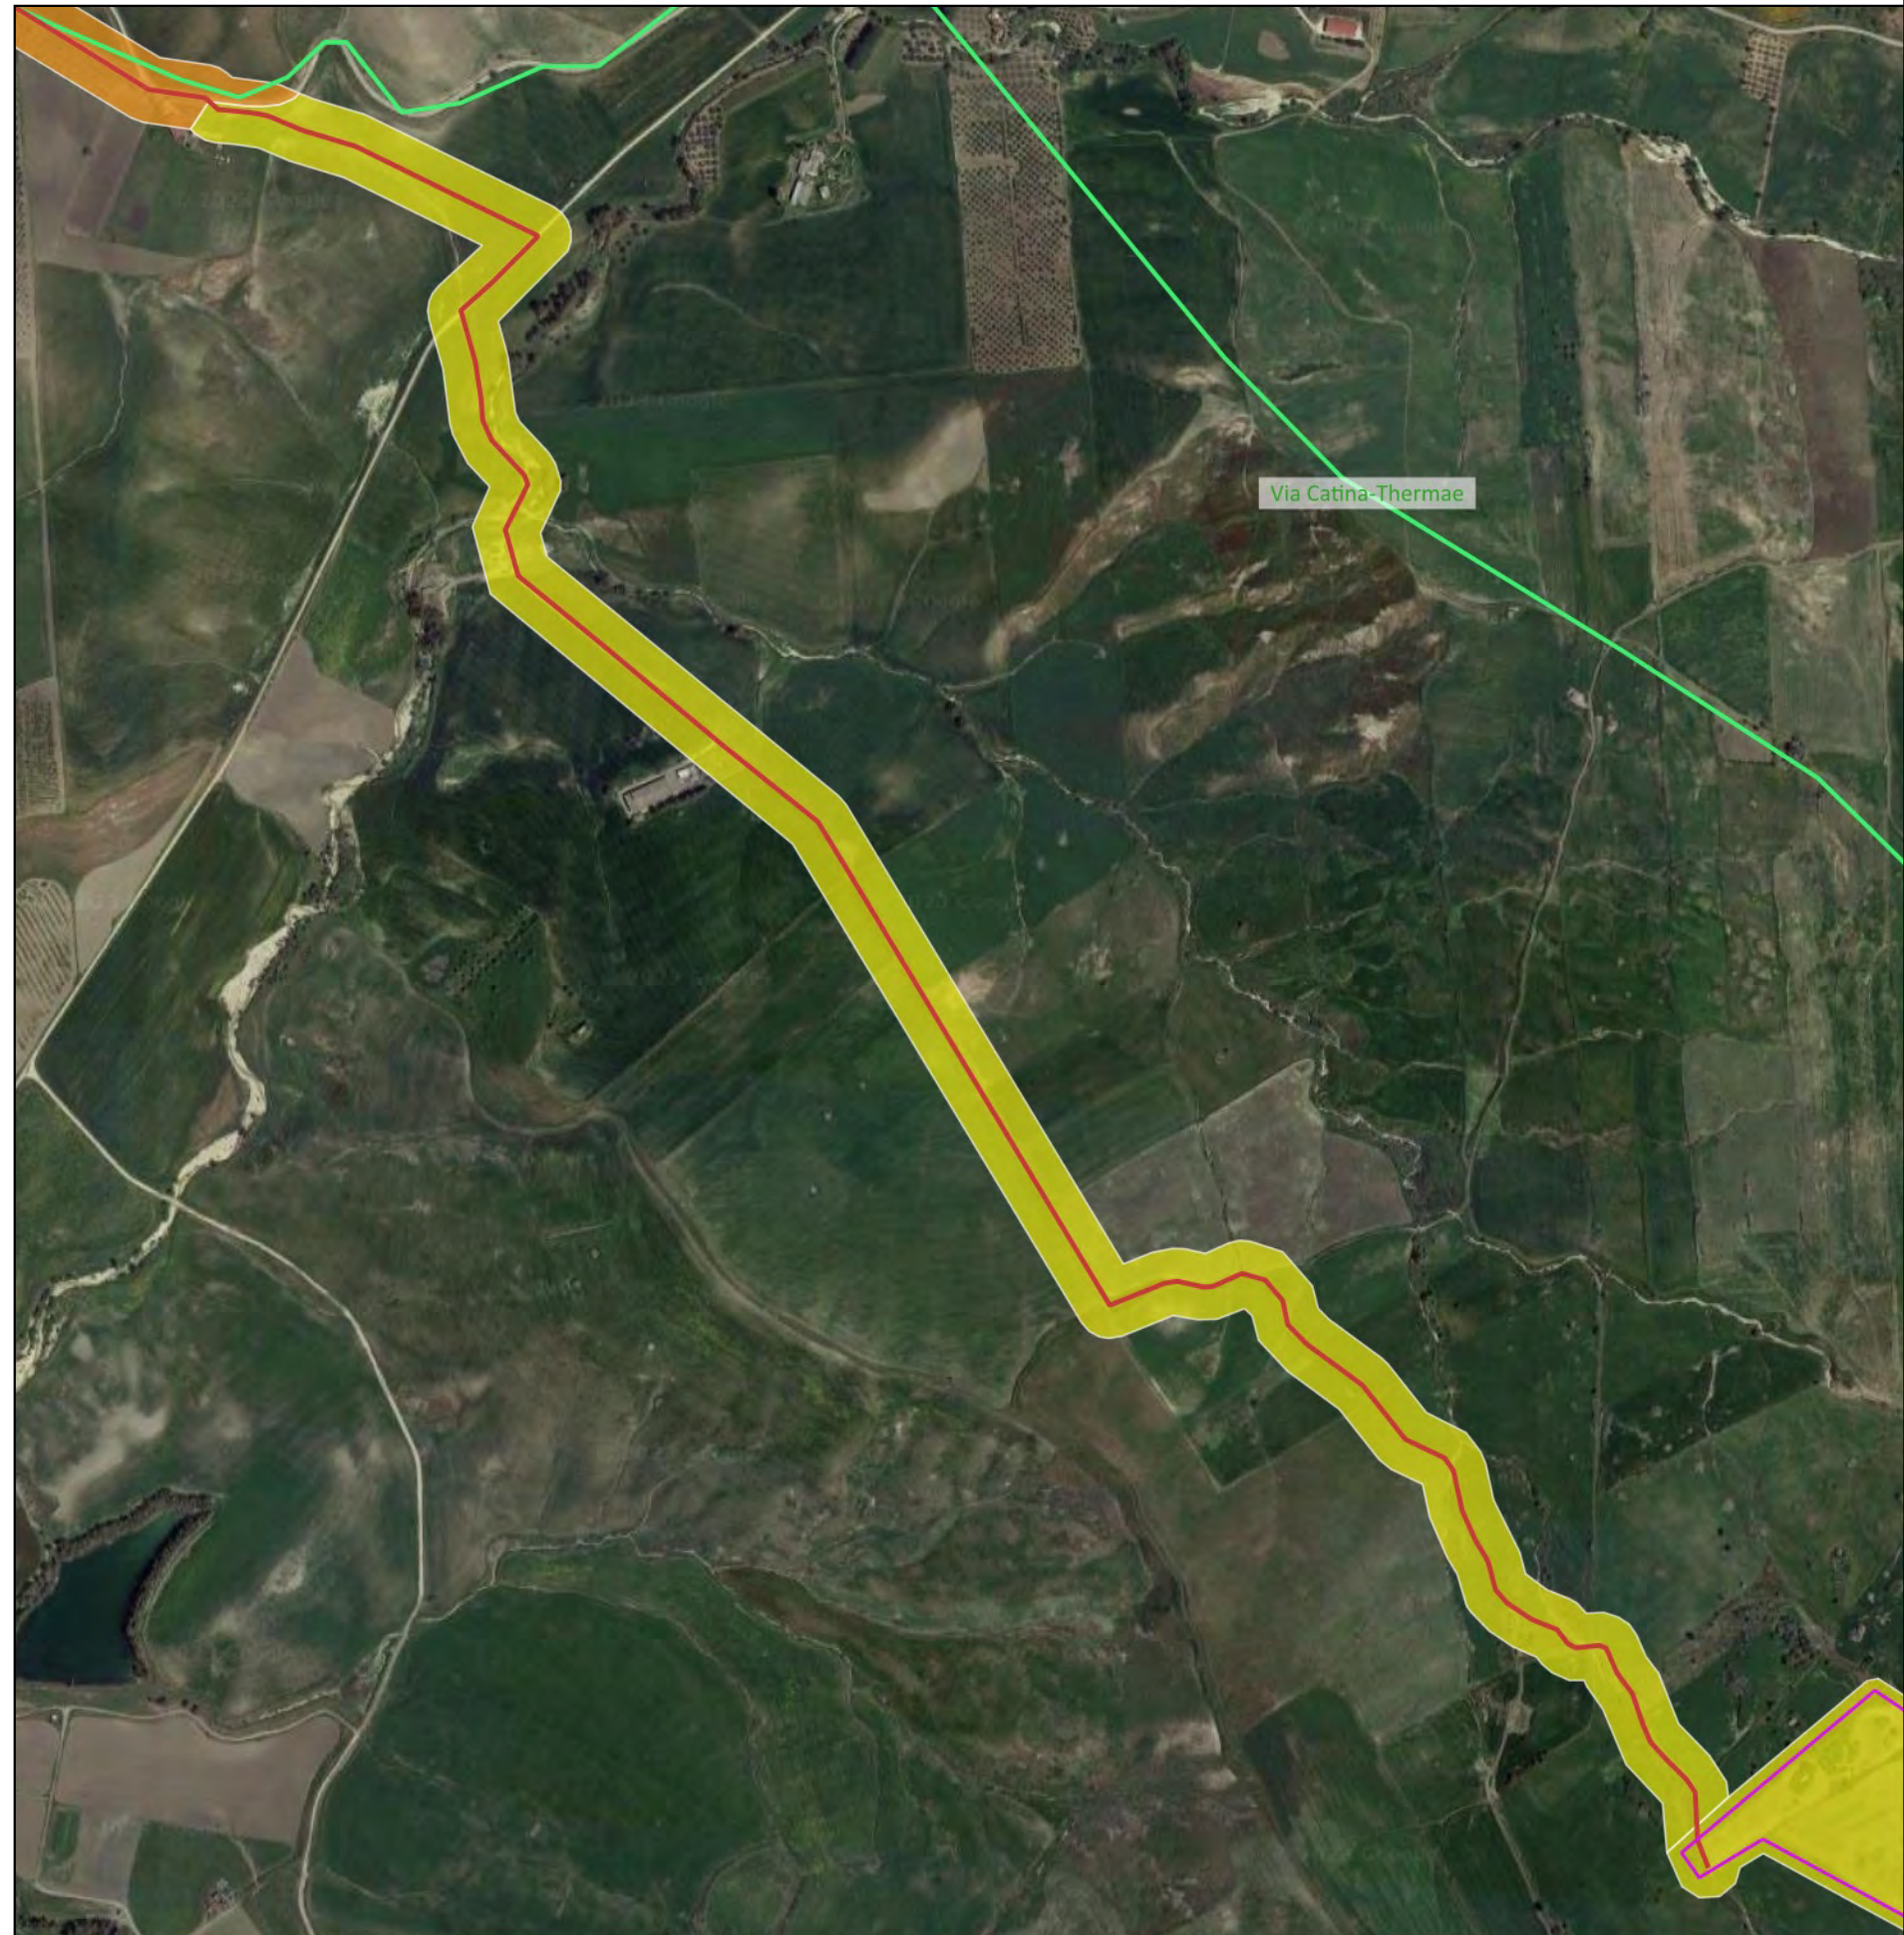
# CARTA DEL POTENZIALE - SOPR-PA\_2023\_0037-AKS\_0000040 - area 04

## potenziale basso - affidabilità buona

Per tutta l'area 04 comprendente l'UR 03 (cavidotto interrato) il potenziale archeologico è di grado Basso: "aree connotate da scarsi elementi concreti di frequentazione antica" in quanto, in nessuna delle attività svolte, sono emersi elementi indiziari della presenza di resti archeologici. Nessuna delle UU.RR. esplorate ha restituito resti archeologici e/o reperti mobili affioranti in superficie. I siti archeologici noti più vicini sono posti tutti a distanza di sicurezza dall'opera (oltre i 500 m).
