PROGETTO IMPIANTO SOLARE AGRIVOLTAICO DA  
REALIZZARE NEL COMUNE DI PETRALIA SOTTANA (PA)  
CONTRADA CHIBBO', E RELATIVE OPERE DI CONNESSIONE, DI  
POTENZA PARI A **32.821,88 kW**, DENOMINATO **CHIBBO'**

PROGETTO DEFINITIVO

ALLEGATI VPIA (DPCM 14/2022)

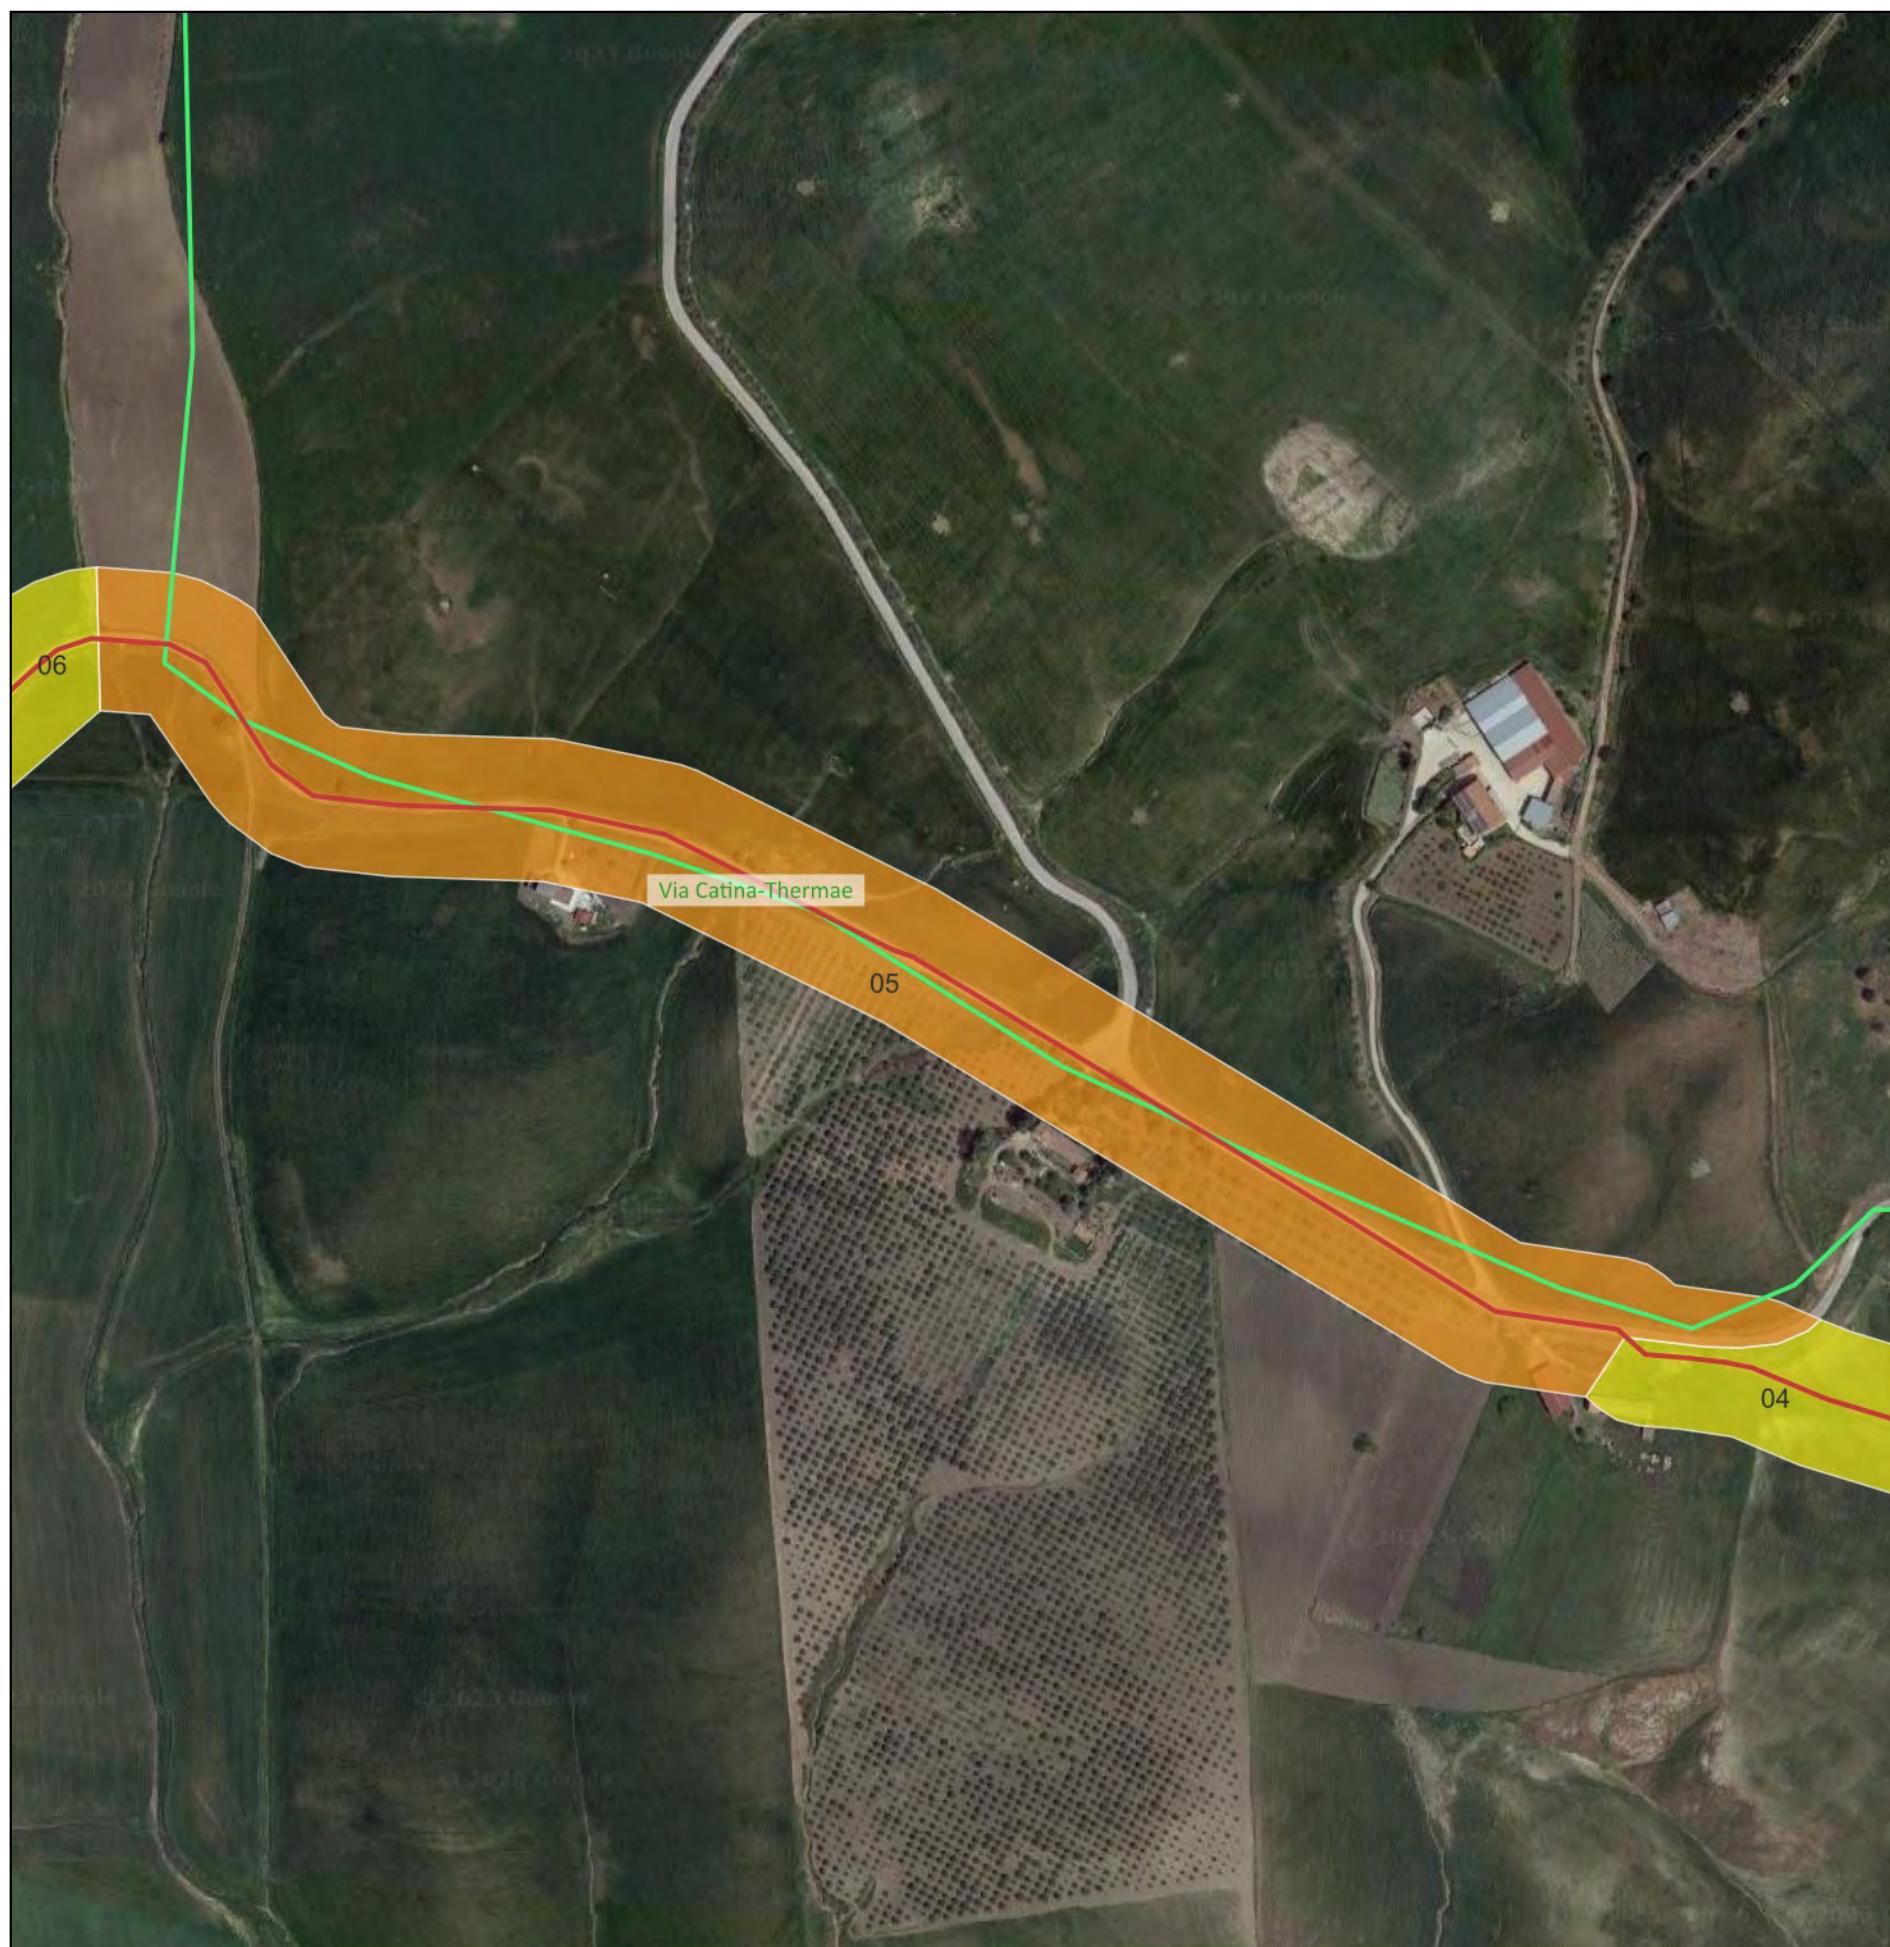
# CARTA DEL POTENZIALE - SOPR-PA\_2023\_0037-AKS\_0000040 - area 05

## potenziale medio - affidabilità buona

Per l'area 05 comprendente una porzione dell'UR 04 (cavidotto interrato) il potenziale archeologico è di grado medio in quanto l'area è interferenza con l'ipotesi ricostruttiva della seconda direttrice della via Catina-Thermae proposta da A.Burgio.

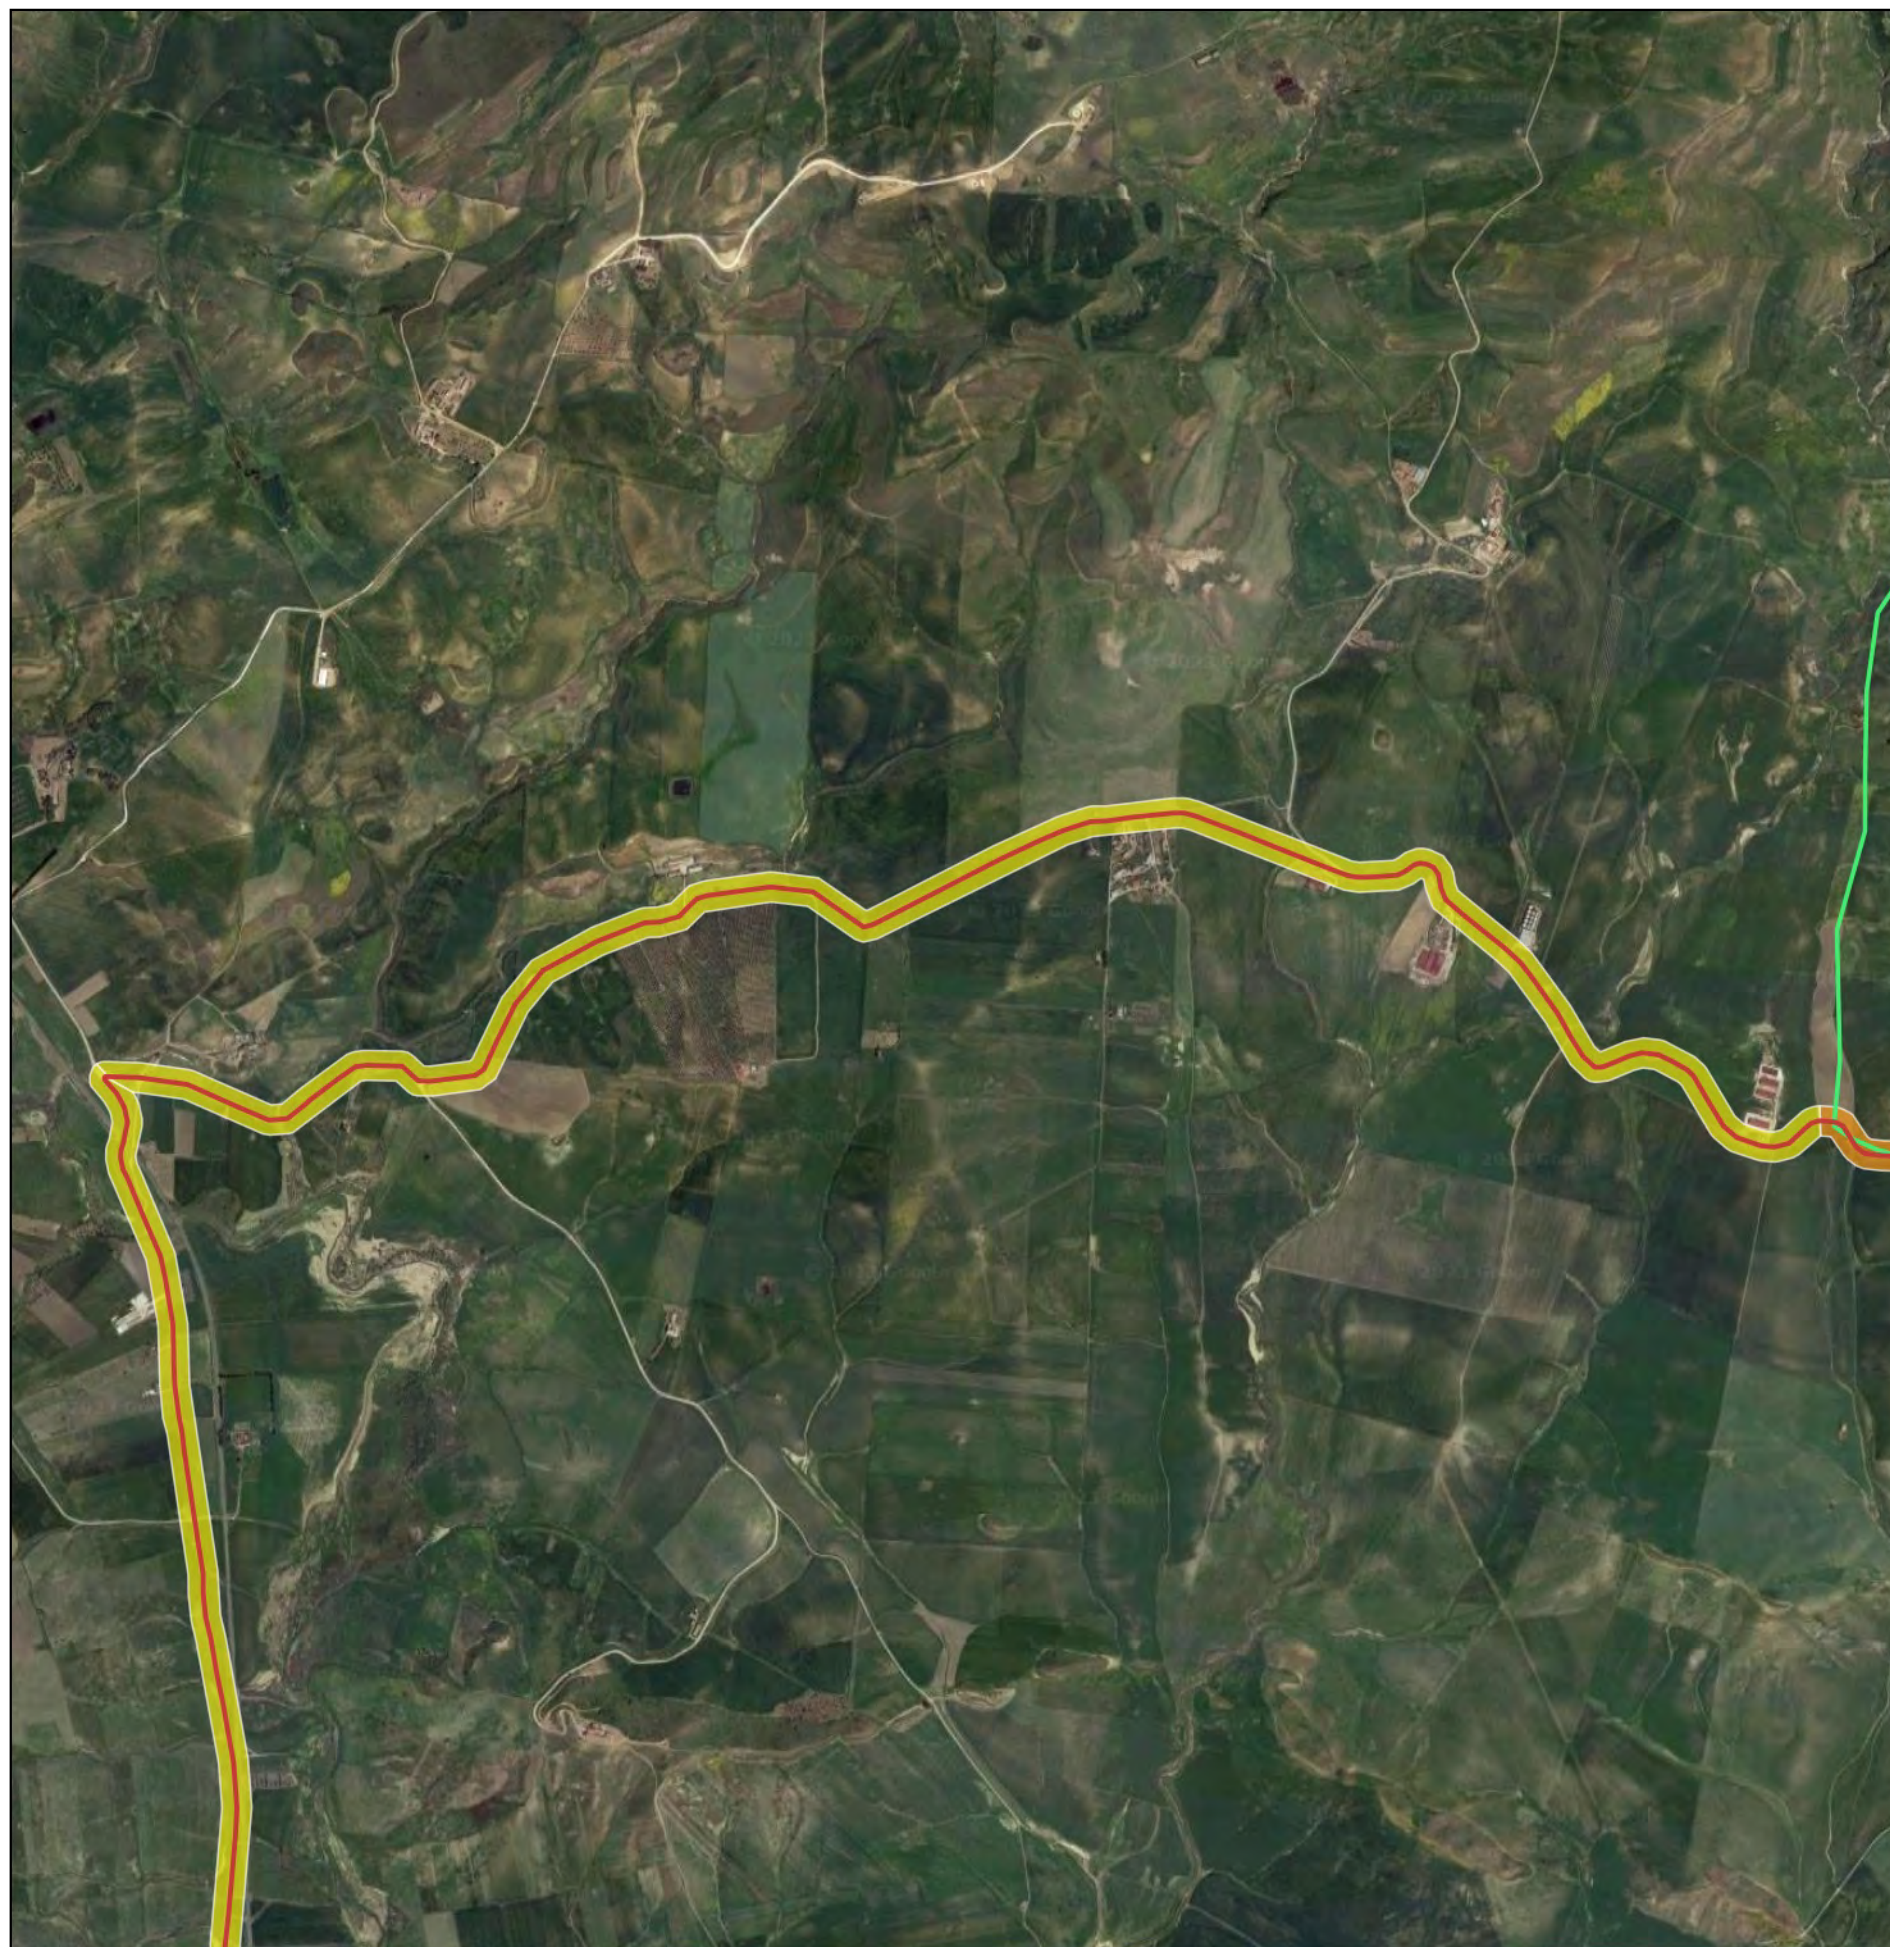
# CARTA DEL POTENZIALE - SOPR-PA\_2023\_0037-AKS\_0000040 - area 06

## potenziale basso - affidabilità buona

Per tutta l'area 06 comprendente gran parte dell'UR 04 (cavidotto interrato) il potenziale archeologico è di grado Basso: "aree connotate da scarsi elementi concreti di frequentazione antica" in quanto, in nessuna delle attività svolte, sono emersi elementi indiziari della presenza di resti archeologici. Nessuna delle UU.RR. esplorate ha restituito resti archeologici e/o reperti mobili affioranti in superficie. I siti archeologici noti più vicini sono posti tutti a distanza di sicurezza dall'opera (oltre i 500 m).

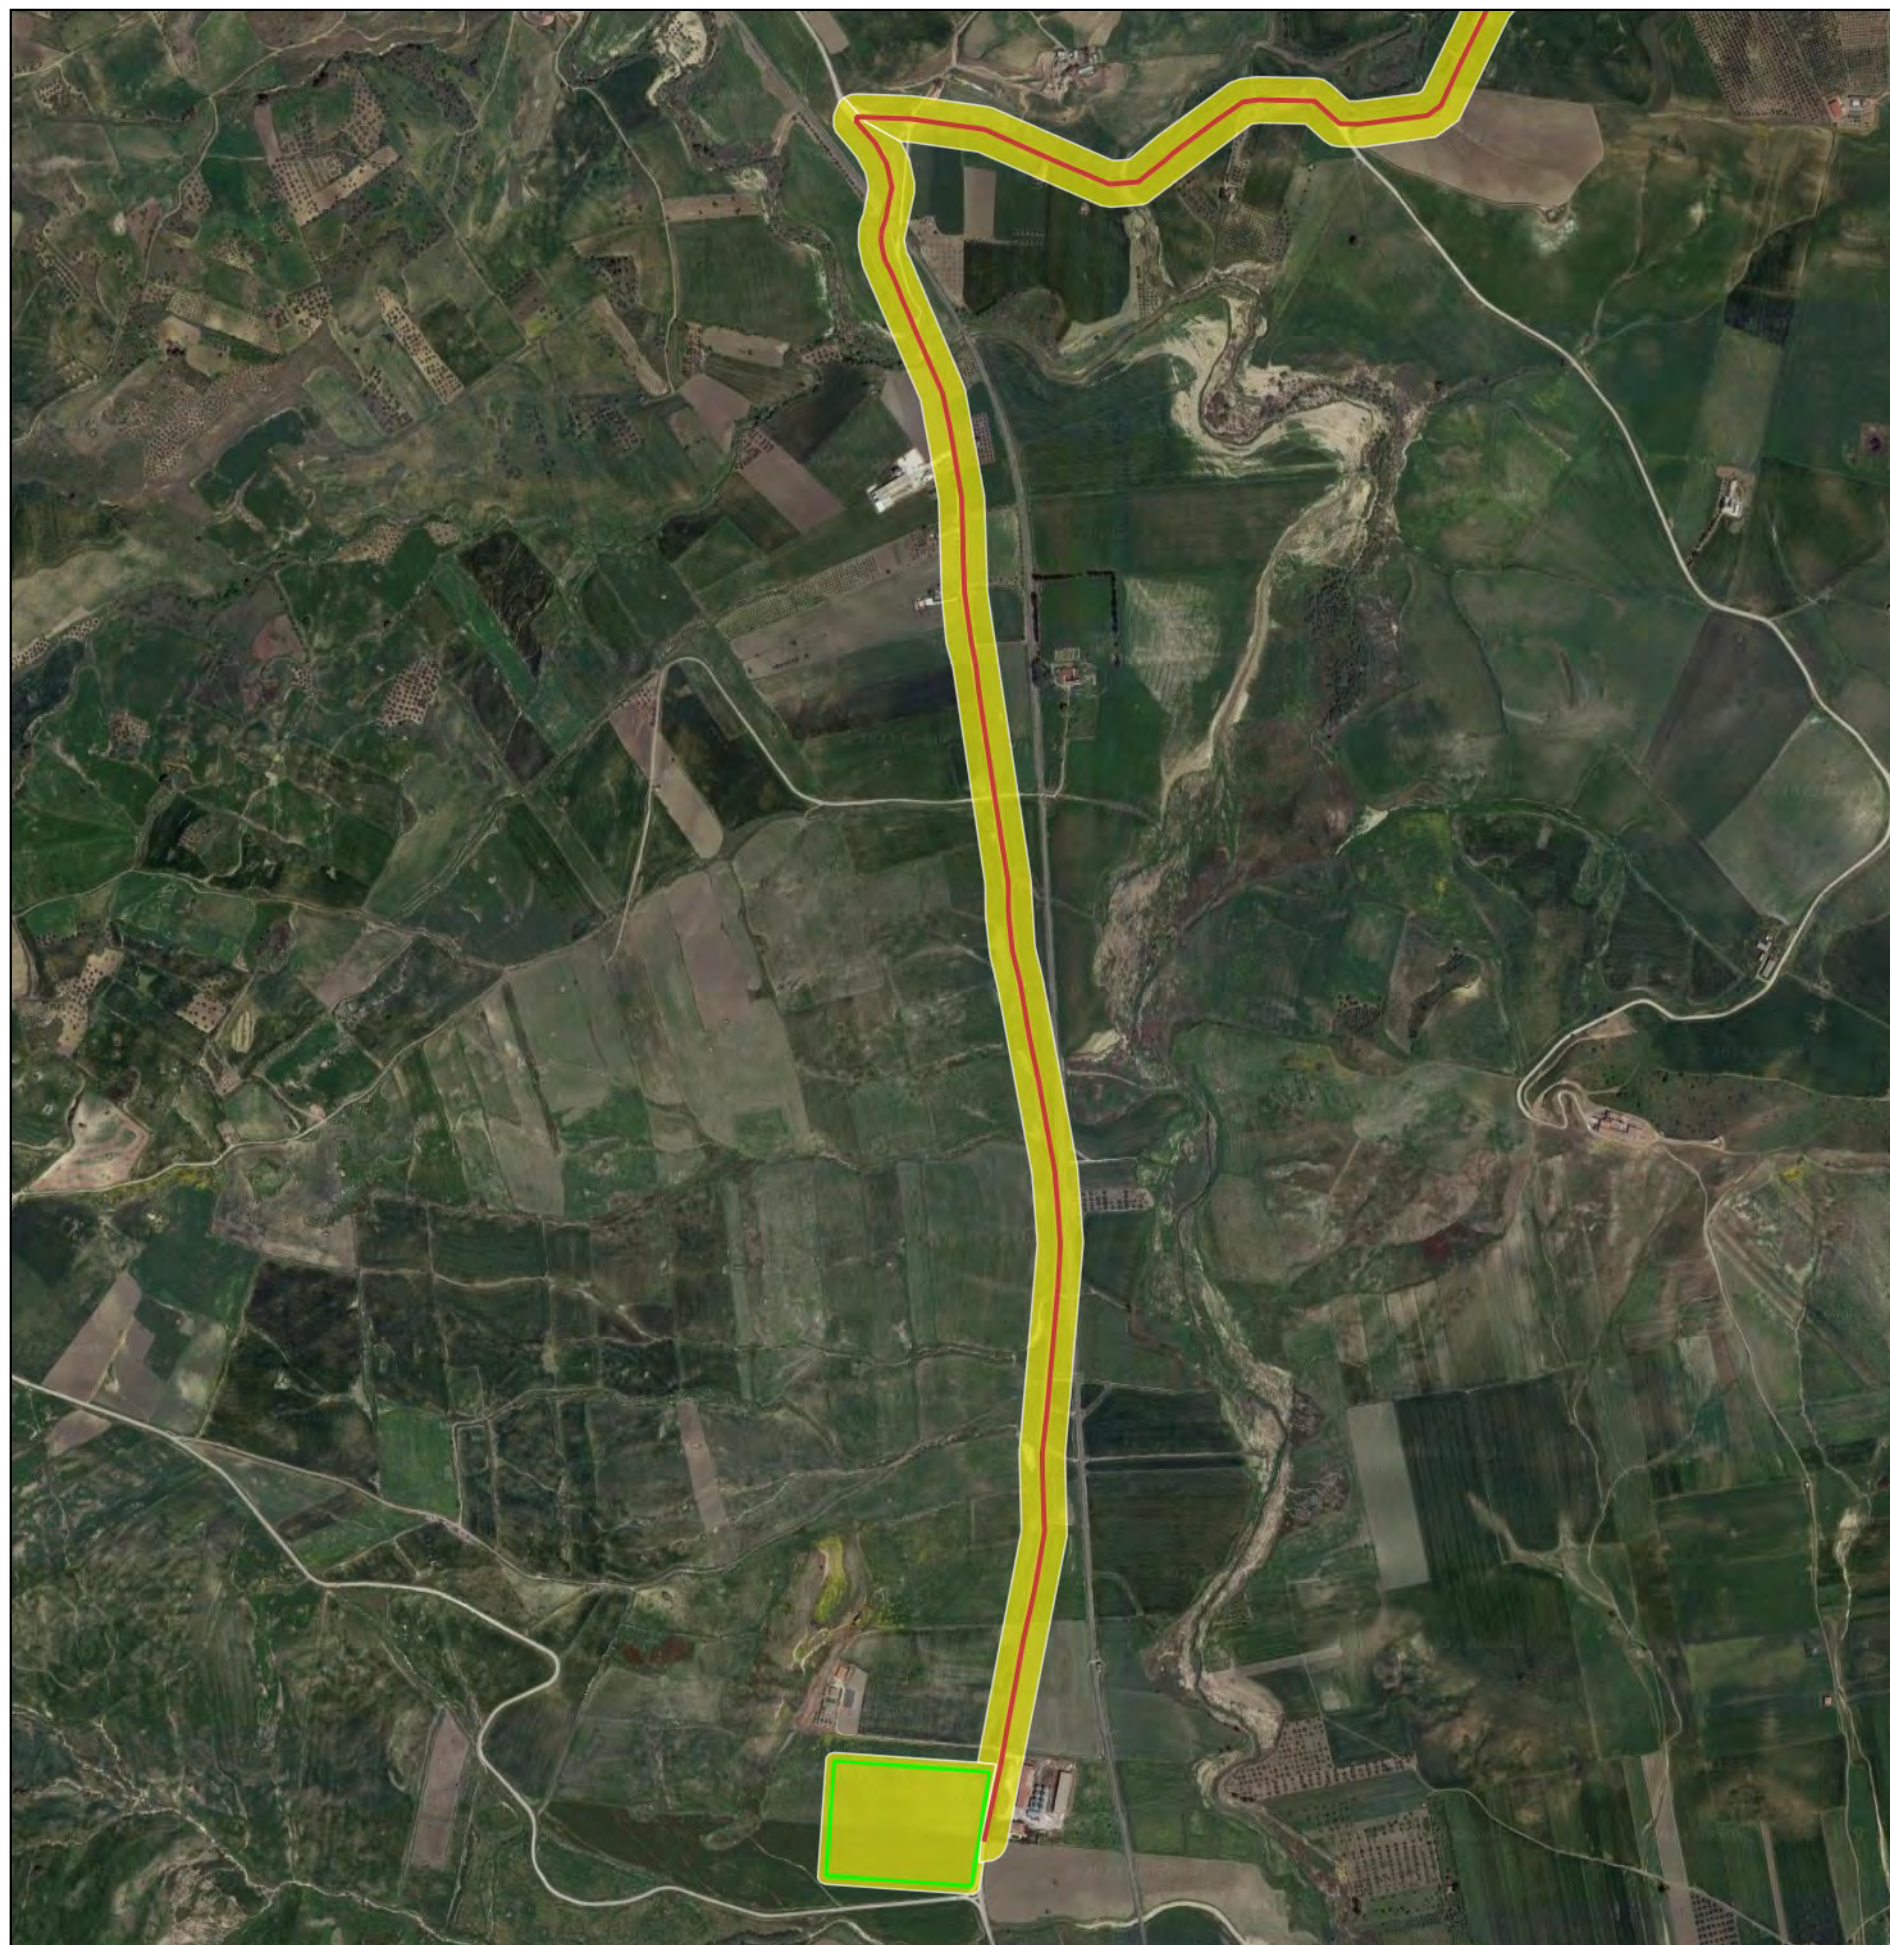
# CARTA DEL POTENZIALE - SOPR-PA\_2023\_0037-AKS\_0000040 - area 07

## potenziale basso - affidabilità buona

Per tutta l'area 07 comprendente l'UR 05 (cavidotto interrato) il potenziale archeologico è di grado Basso: "aree connotate da scarsi elementi concreti di frequentazione antica" in quanto, in nessuna delle attività svolte, sono emersi elementi indiziari della presenza di resti archeologici. Nessuna delle UU.RR. esplorate ha restituito resti archeologici e/o reperti mobili affioranti in superficie. I siti archeologici noti più vicini sono posti tutti a distanza di sicurezza dall'opera (oltre i 500 m).

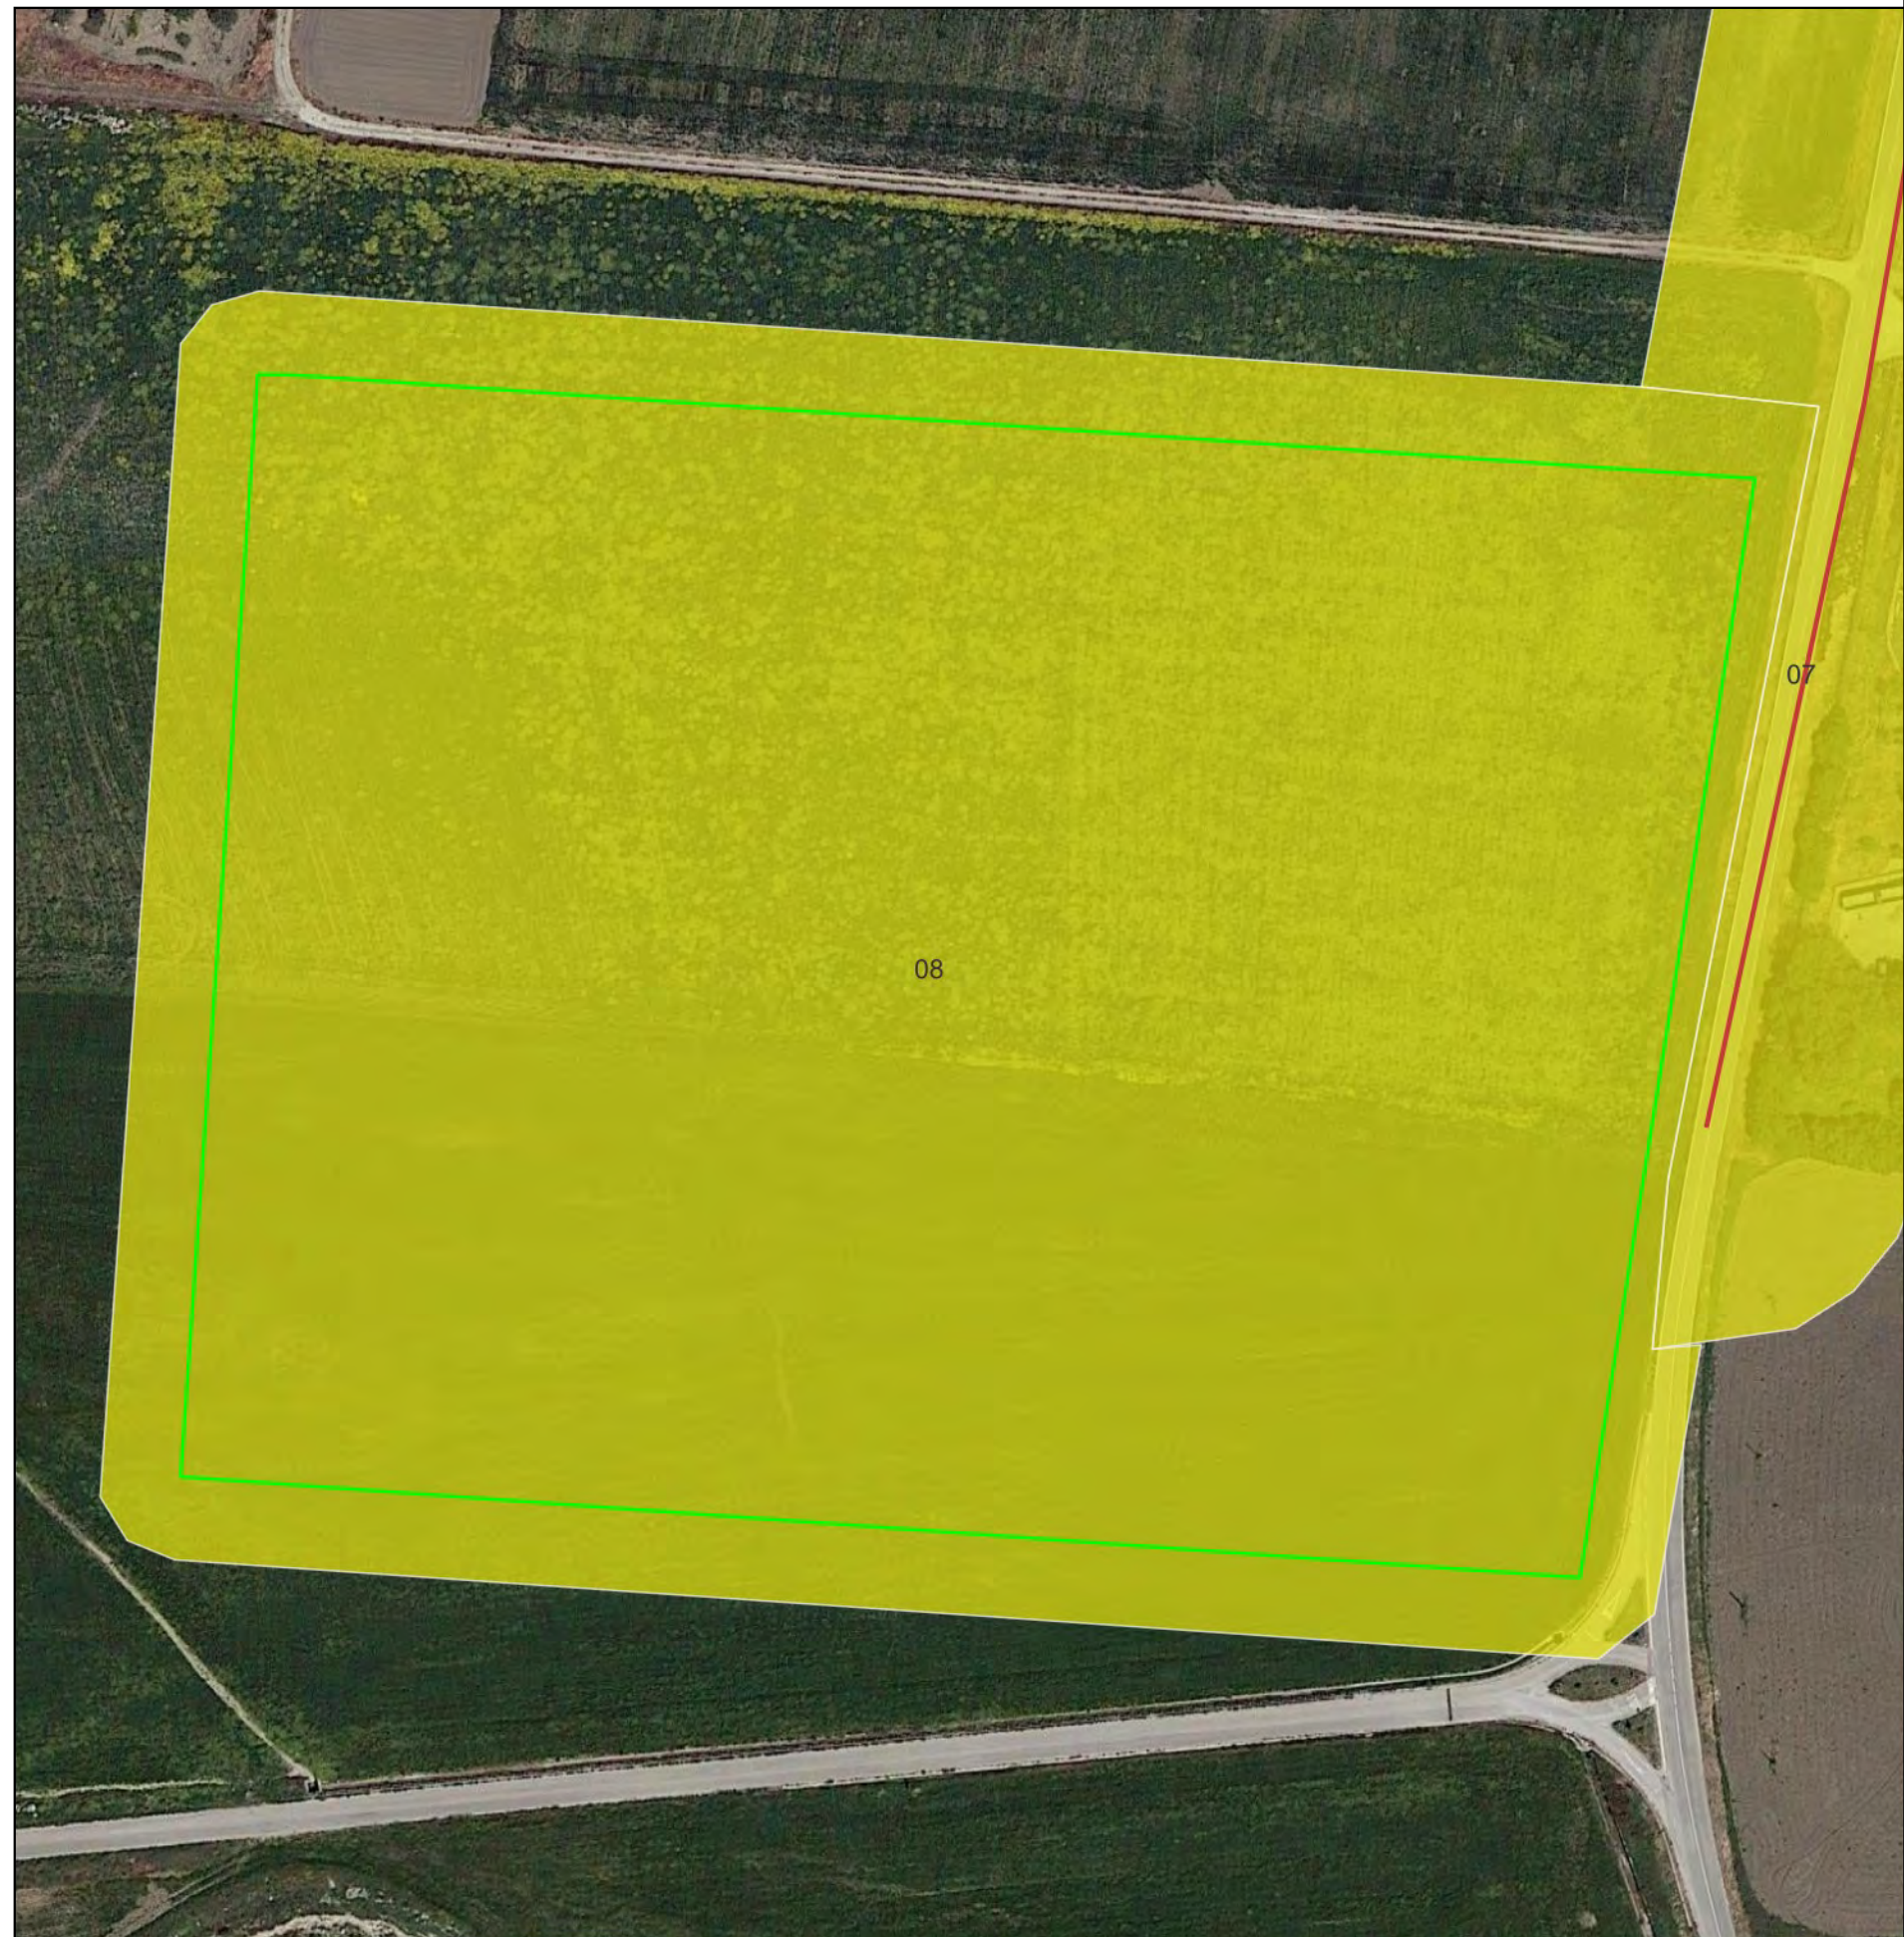
# CARTA DEL POTENZIALE - SOPR-PA\_2023\_0037-AKS\_0000040 - area 08

## potenziale basso - affidabilità buona

Per tutta l'area 08 comprendente l'UR 06 (area Stazione Elettrica) il potenziale archeologico è di grado Basso: "aree connotate da scarsi elementi concreti di frequentazione antica" in quanto, in nessuna delle attività svolte, sono emersi elementi indiziari della presenza di resti archeologici. Nessuna delle UU.RR. esplorate ha restituito resti archeologici e/o reperti mobili affioranti in superficie. I siti archeologici noti più vicini sono posti tutti a distanza di sicurezza dall'opera (oltre i 500 m).

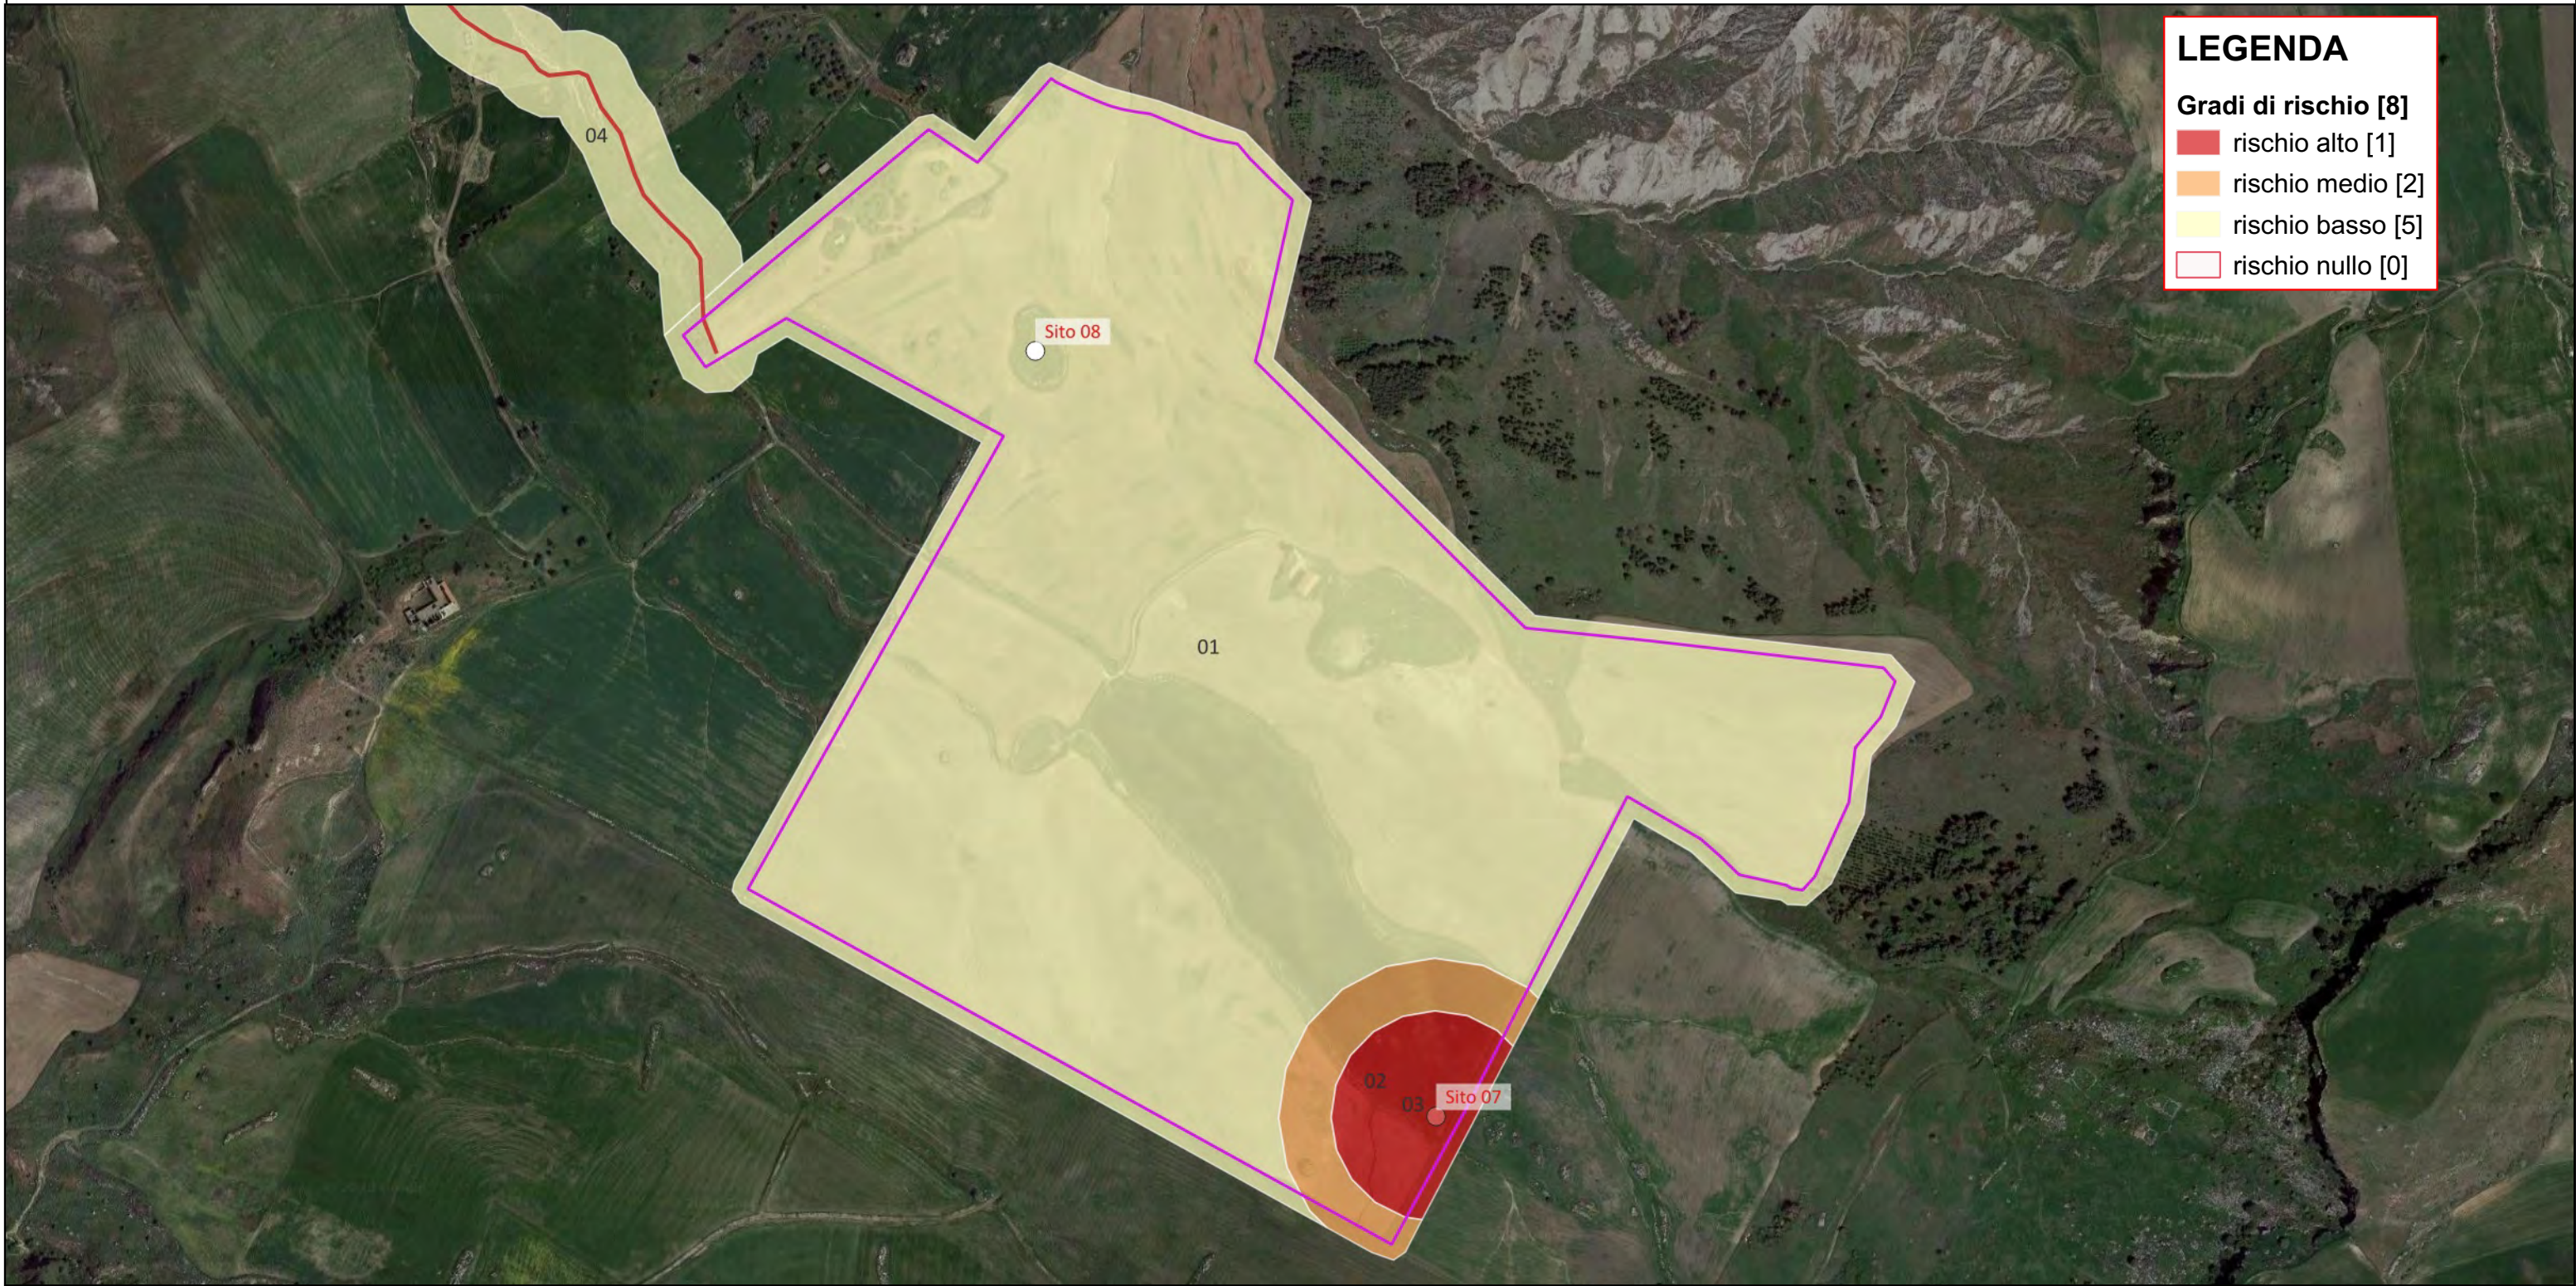
# CARTA DEL RISCHIO - SOPR-PA\_2023\_0037-AKS\_0000040 - area 01

Riferimento (VRDR)	Rischio - sintesi (VRDS)	Note (VRDN)
01	rischio basso	Per tutta l'area 01 comprendente gran parte dell'UR 01 e gran parte dell'UR 02 (area impianto agrifotovoltaico) il rischio archeologico relativo all'opera è di grado Basso: "aree a potenziale archeologico basso, nelle quali è altamente improbabile la presenza di stratificazione archeologica o di resti archeologici in situ". In nessuna delle attività svolte, infatti, sono emersi elementi indiziari della presenza di resti archeologici e i siti archeologici noti più vicini sono posti tutti a distanza di sicurezza dall'opera.

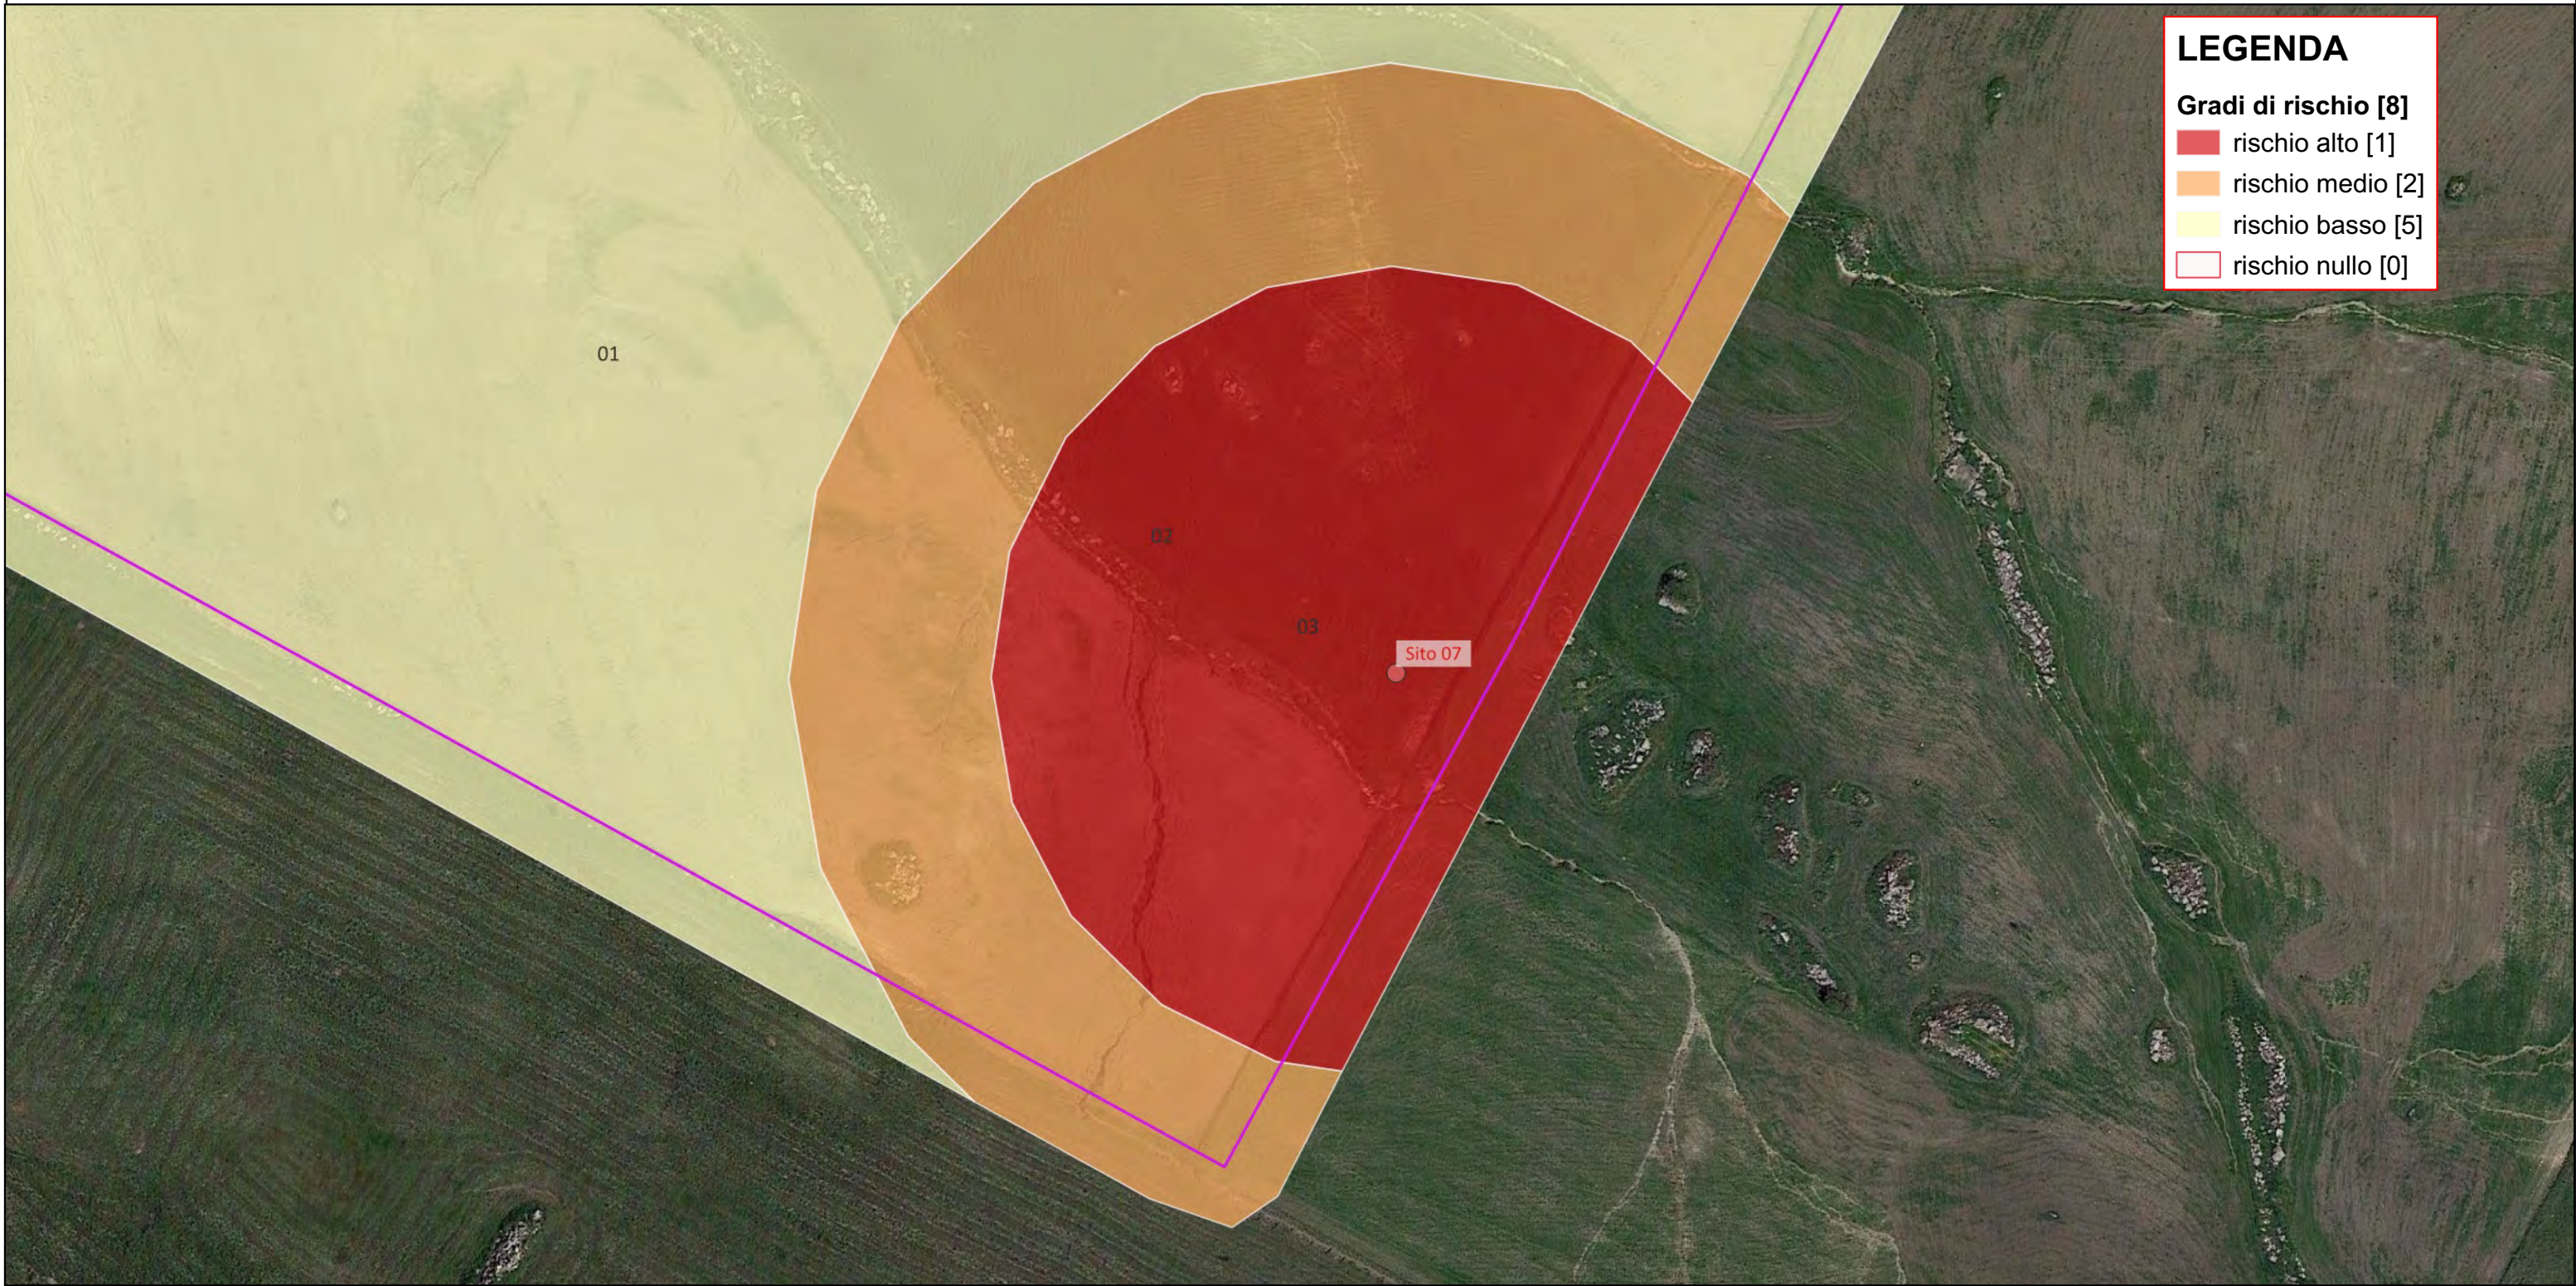
# CARTA DEL RISCHIO - SOPR-PA\_2023\_0037-AKS\_0000040 - area 02

Riferimento (VRDR)	Rischio - sintesi (VRDS)	Note (VRDN)
02	rischio medio	Per l'area 02 comprendente una parte delle UU.RR. 01 e 02 (area impianto agrifotovoltaico) il rischio archeologico relativo all'opera è di grado medio: "aree a potenziale archeologico alto o medio" in quanto l'area è ubicata in un buffer compreso tra i 100 e i 150 m dall'area di frammenti fittili denominata UT 01.
