PROGETTO IMPIANTO SOLARE AGRIVOLTAICO DA  
REALIZZARE NEL COMUNE DI PETRALIA SOTTANA (PA)  
CONTRADA CHIBBO', E RELATIVE OPERE DI CONNESSIONE, DI  
POTENZA PARI A **32.821,88 kW**, DENOMINATO **CHIBBO'**

PROGETTO DEFINITIVO

ALLEGATI VPIA (DPCM 14/2022)

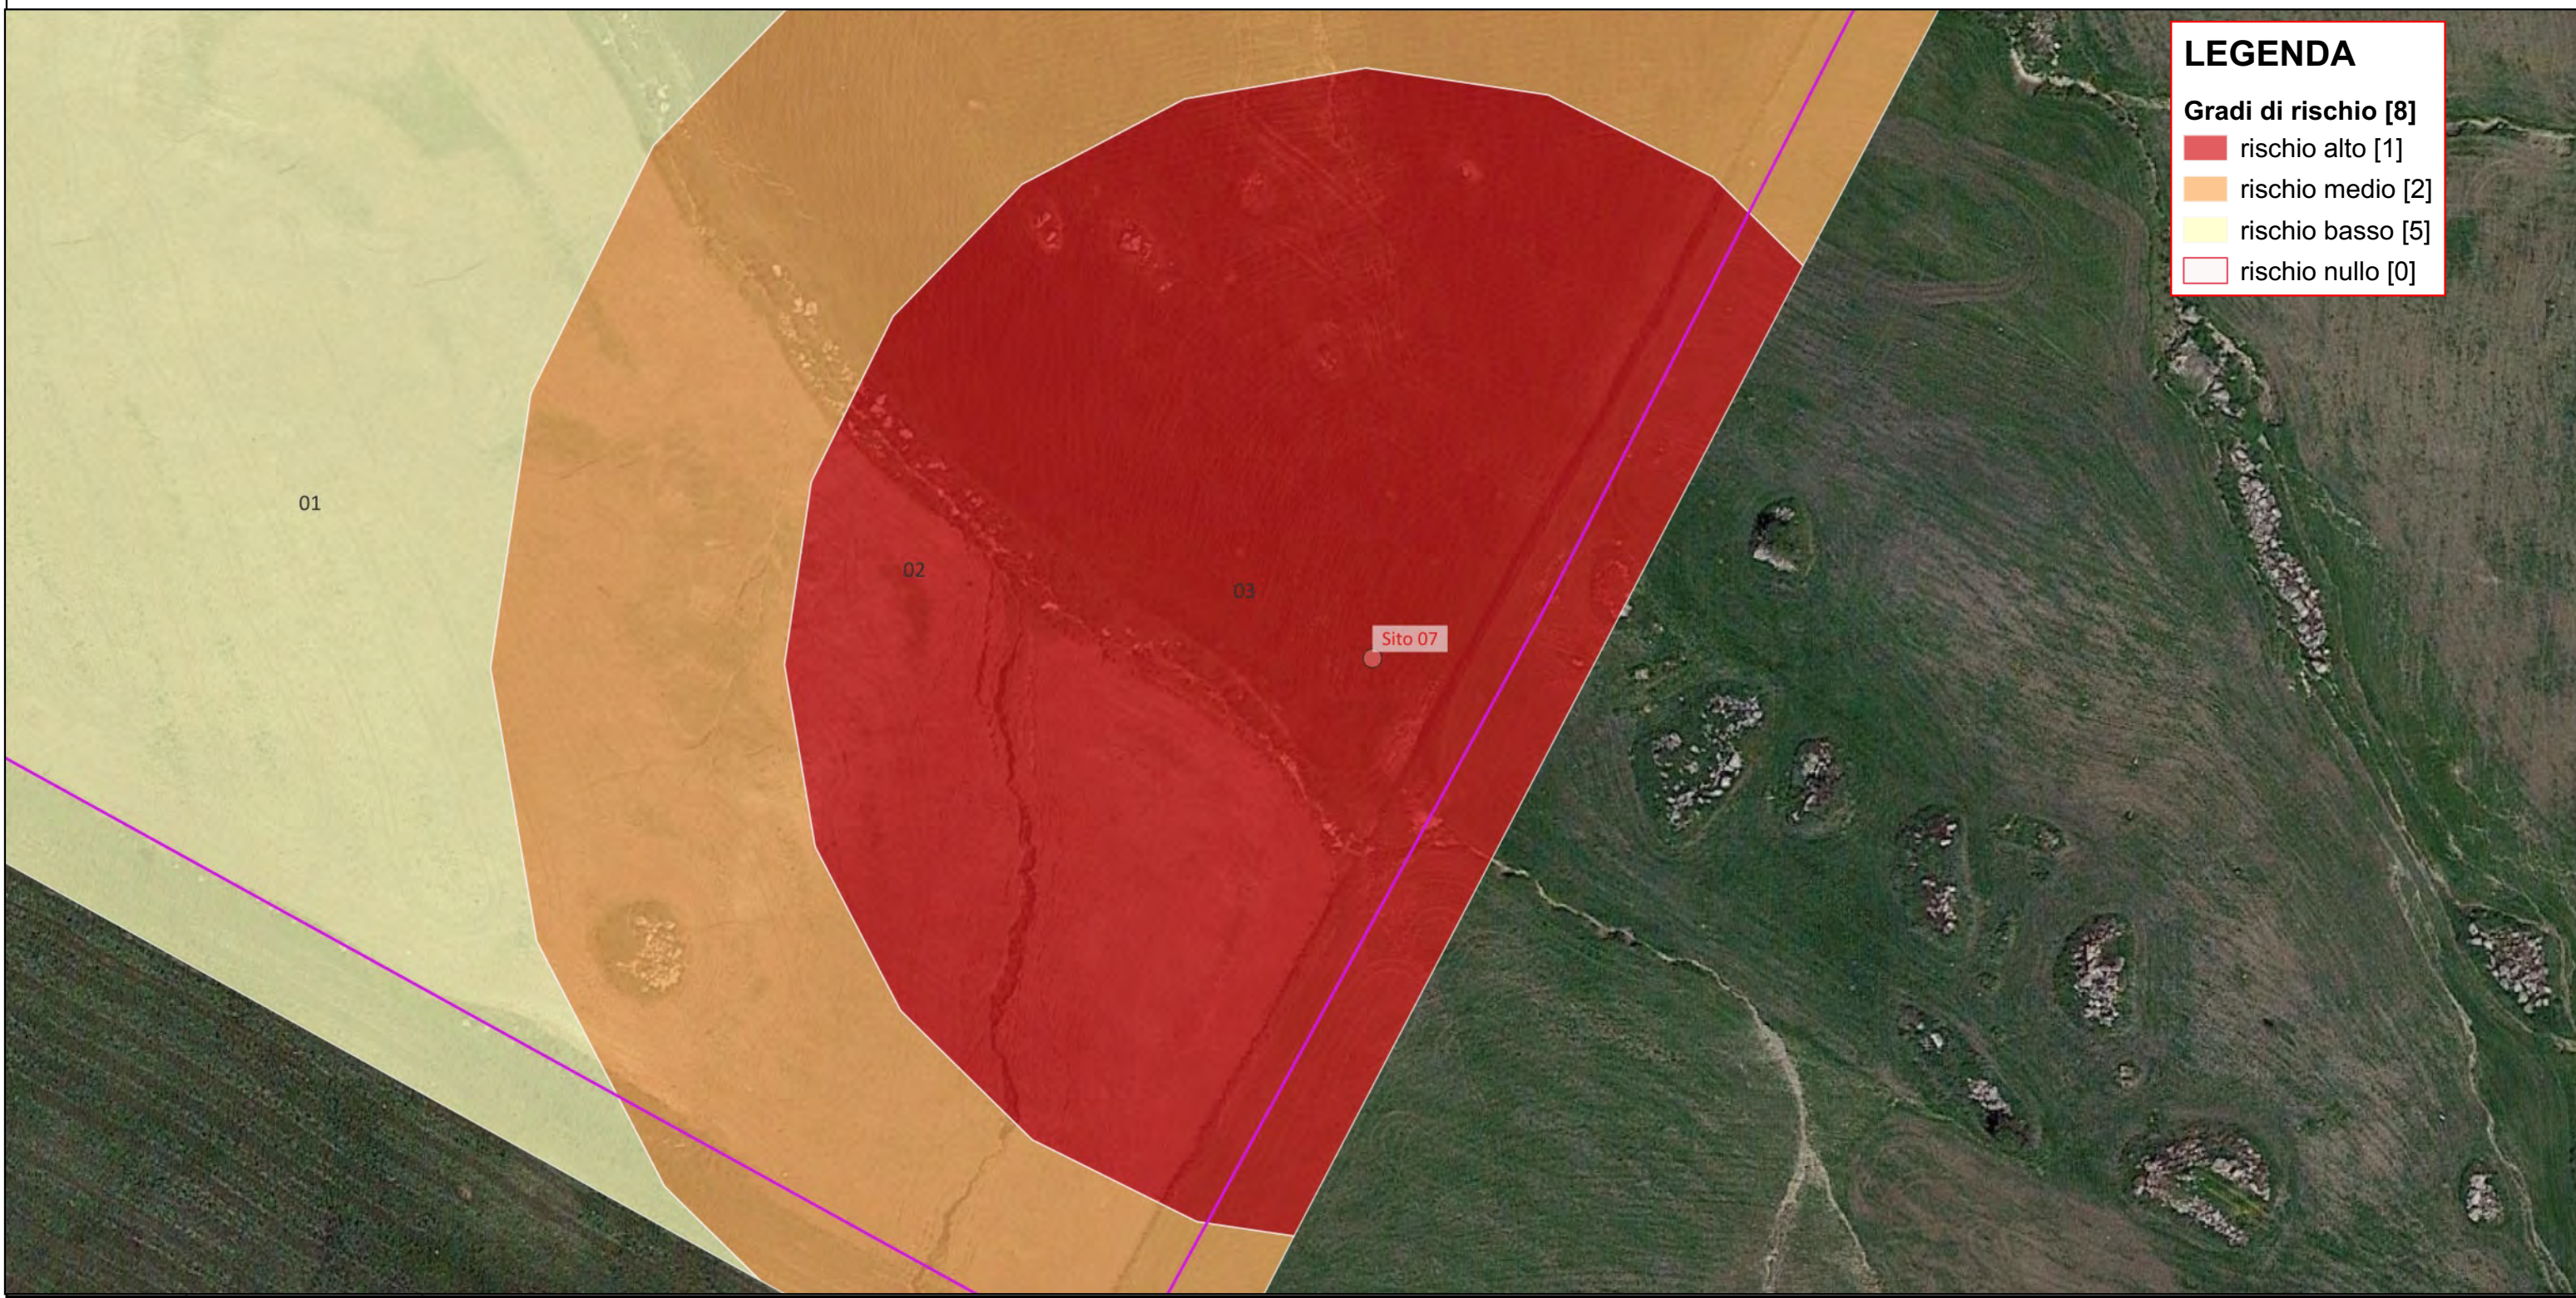
# CARTA DEL RISCHIO - SOPR-PA\_2023\_0037-AKS\_0000040 - area 03

Riferimento (VRDR)	Rischio - sintesi (VRDS)	Note (VRDN)
03	rischio alto	Per l'area 03 comprendente una parte delle UU.RR. 01 e 02 (area impianto agrifotovoltaico) il rischio archeologico relativo all'opera è di grado alto: "aree a potenziale archeologico alto o medio" in quanto l'area è interferenza con l'area di frammenti fittili denominata UT 01 e ricade nel buffer 0-100 m dalla zona di rinvenimento.

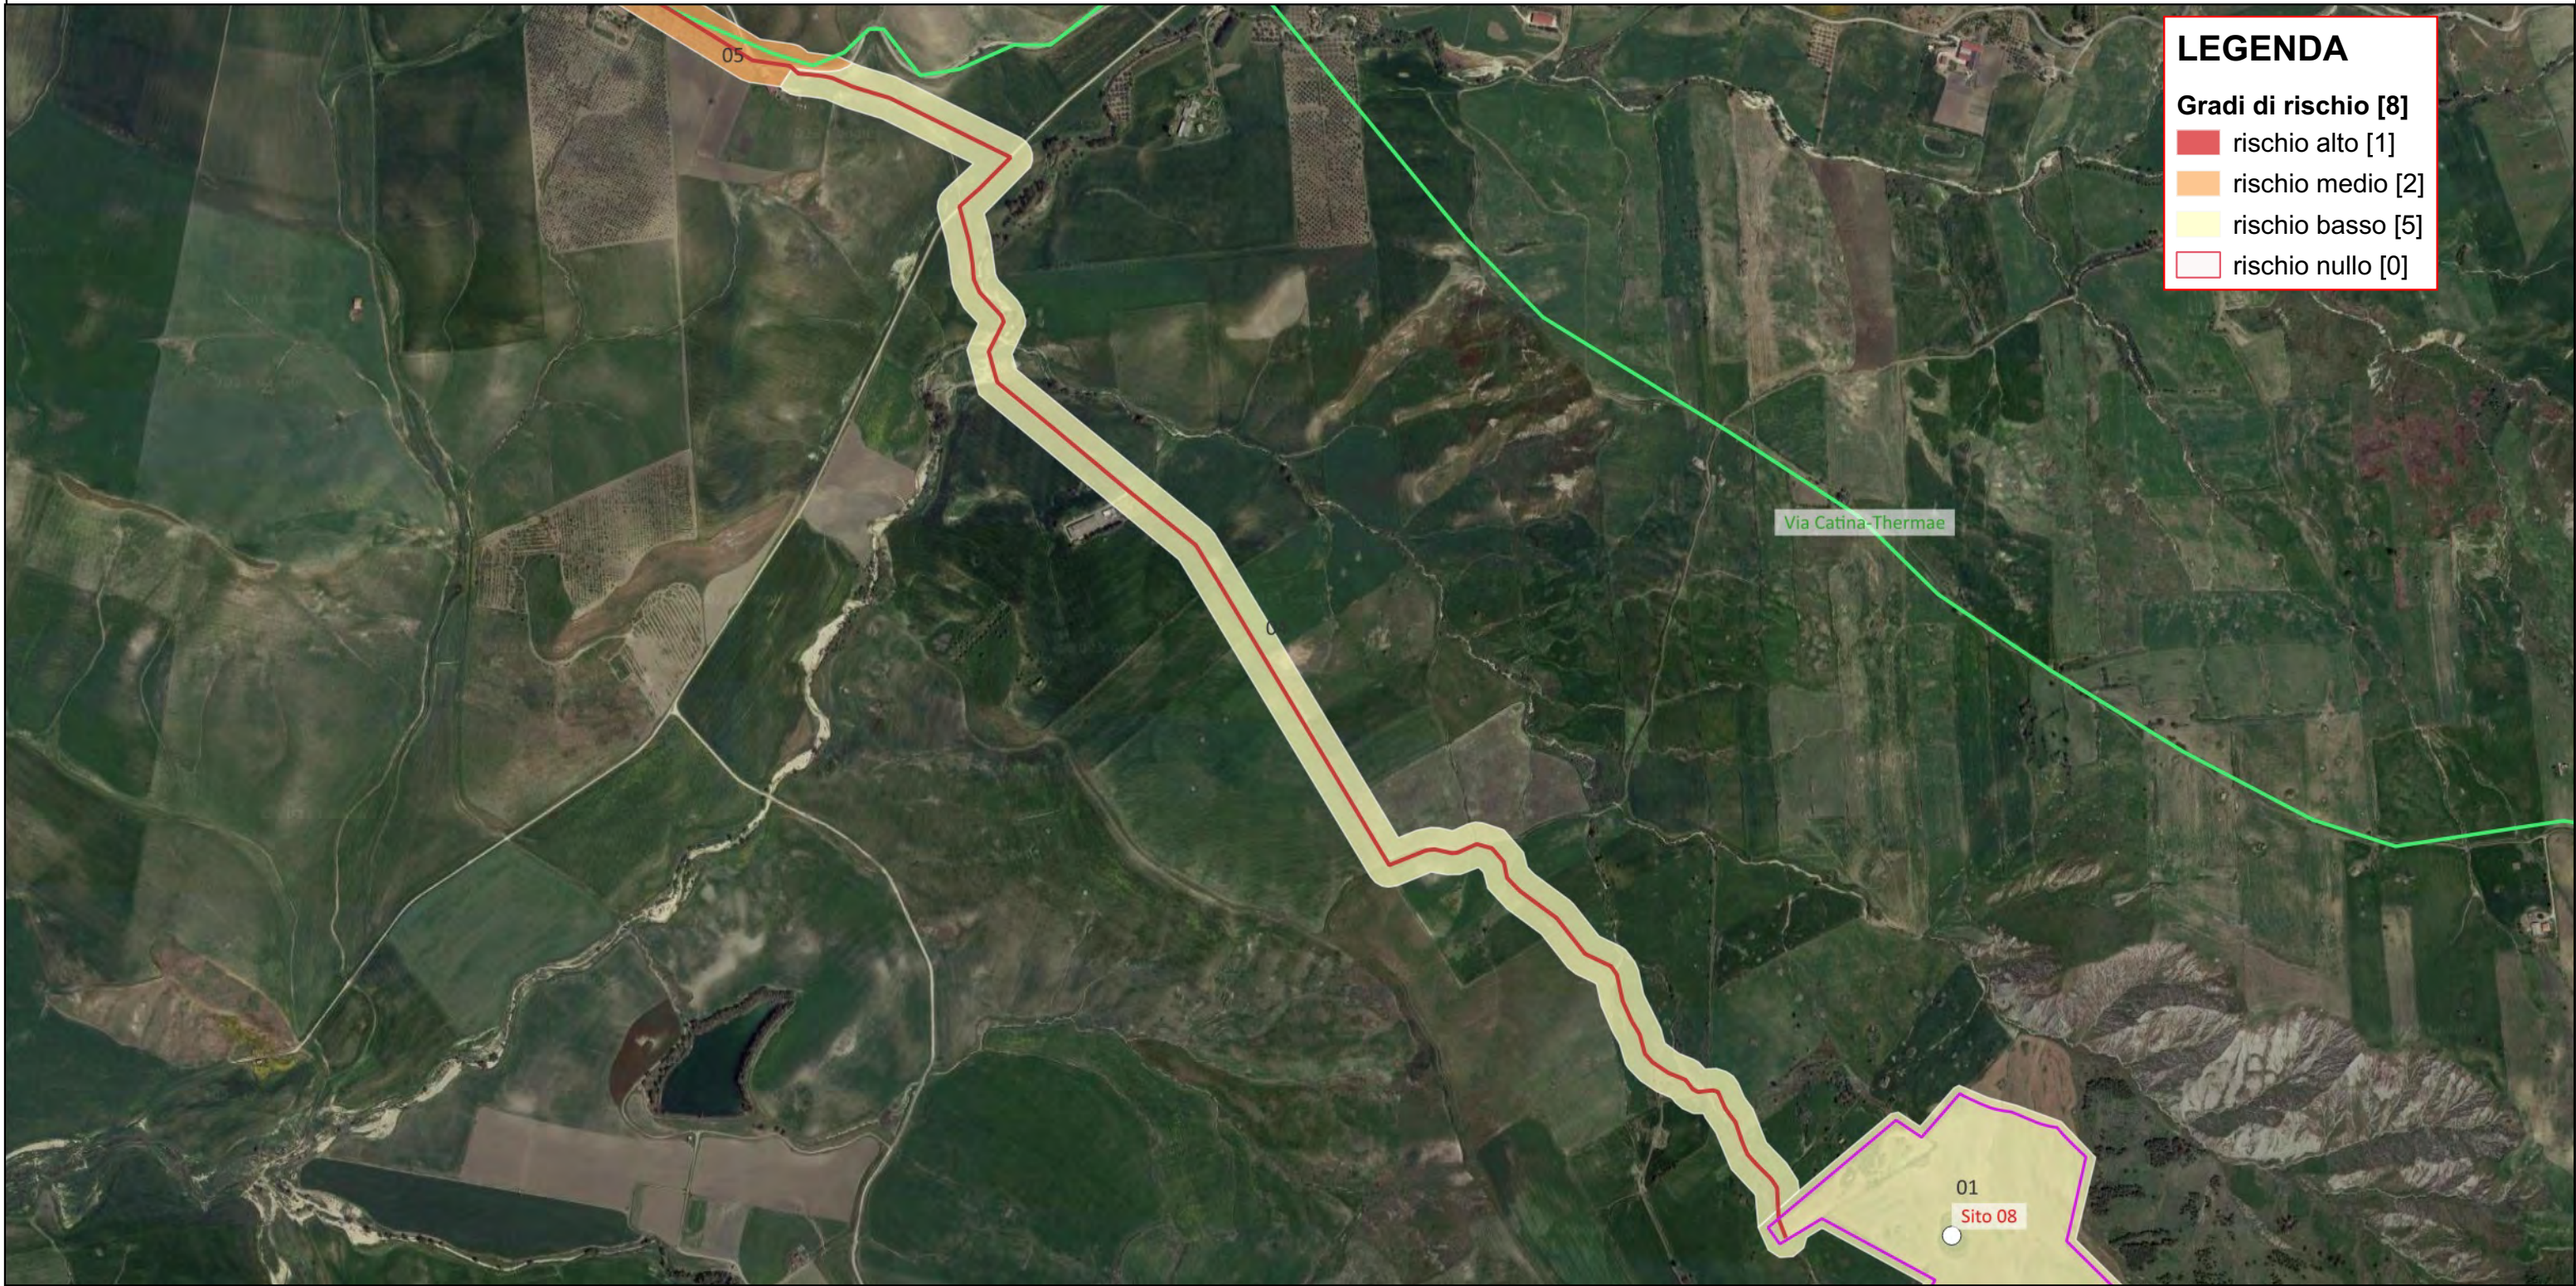
# CARTA DEL RISCHIO - SOPR-PA\_2023\_0037-AKS\_0000040 - area 04

Riferimento (VRDR)	Rischio - sintesi (VRDS)	Note (VRDN)
04	rischio basso	Per tutta l'area 04 comprendente l'UR 03 (cavidotto interrato) il rischio archeologico relativo all'opera è di grado Basso: "aree a potenziale archeologico basso, nelle quali è altamente improbabile la presenza di stratificazione archeologica o di resti archeologici in situ". In nessuna delle attività svolte, infatti, sono emersi elementi indiziari della presenza di resti archeologici e i siti archeologici noti più vicini sono posti tutti a distanza di sicurezza dall'opera.

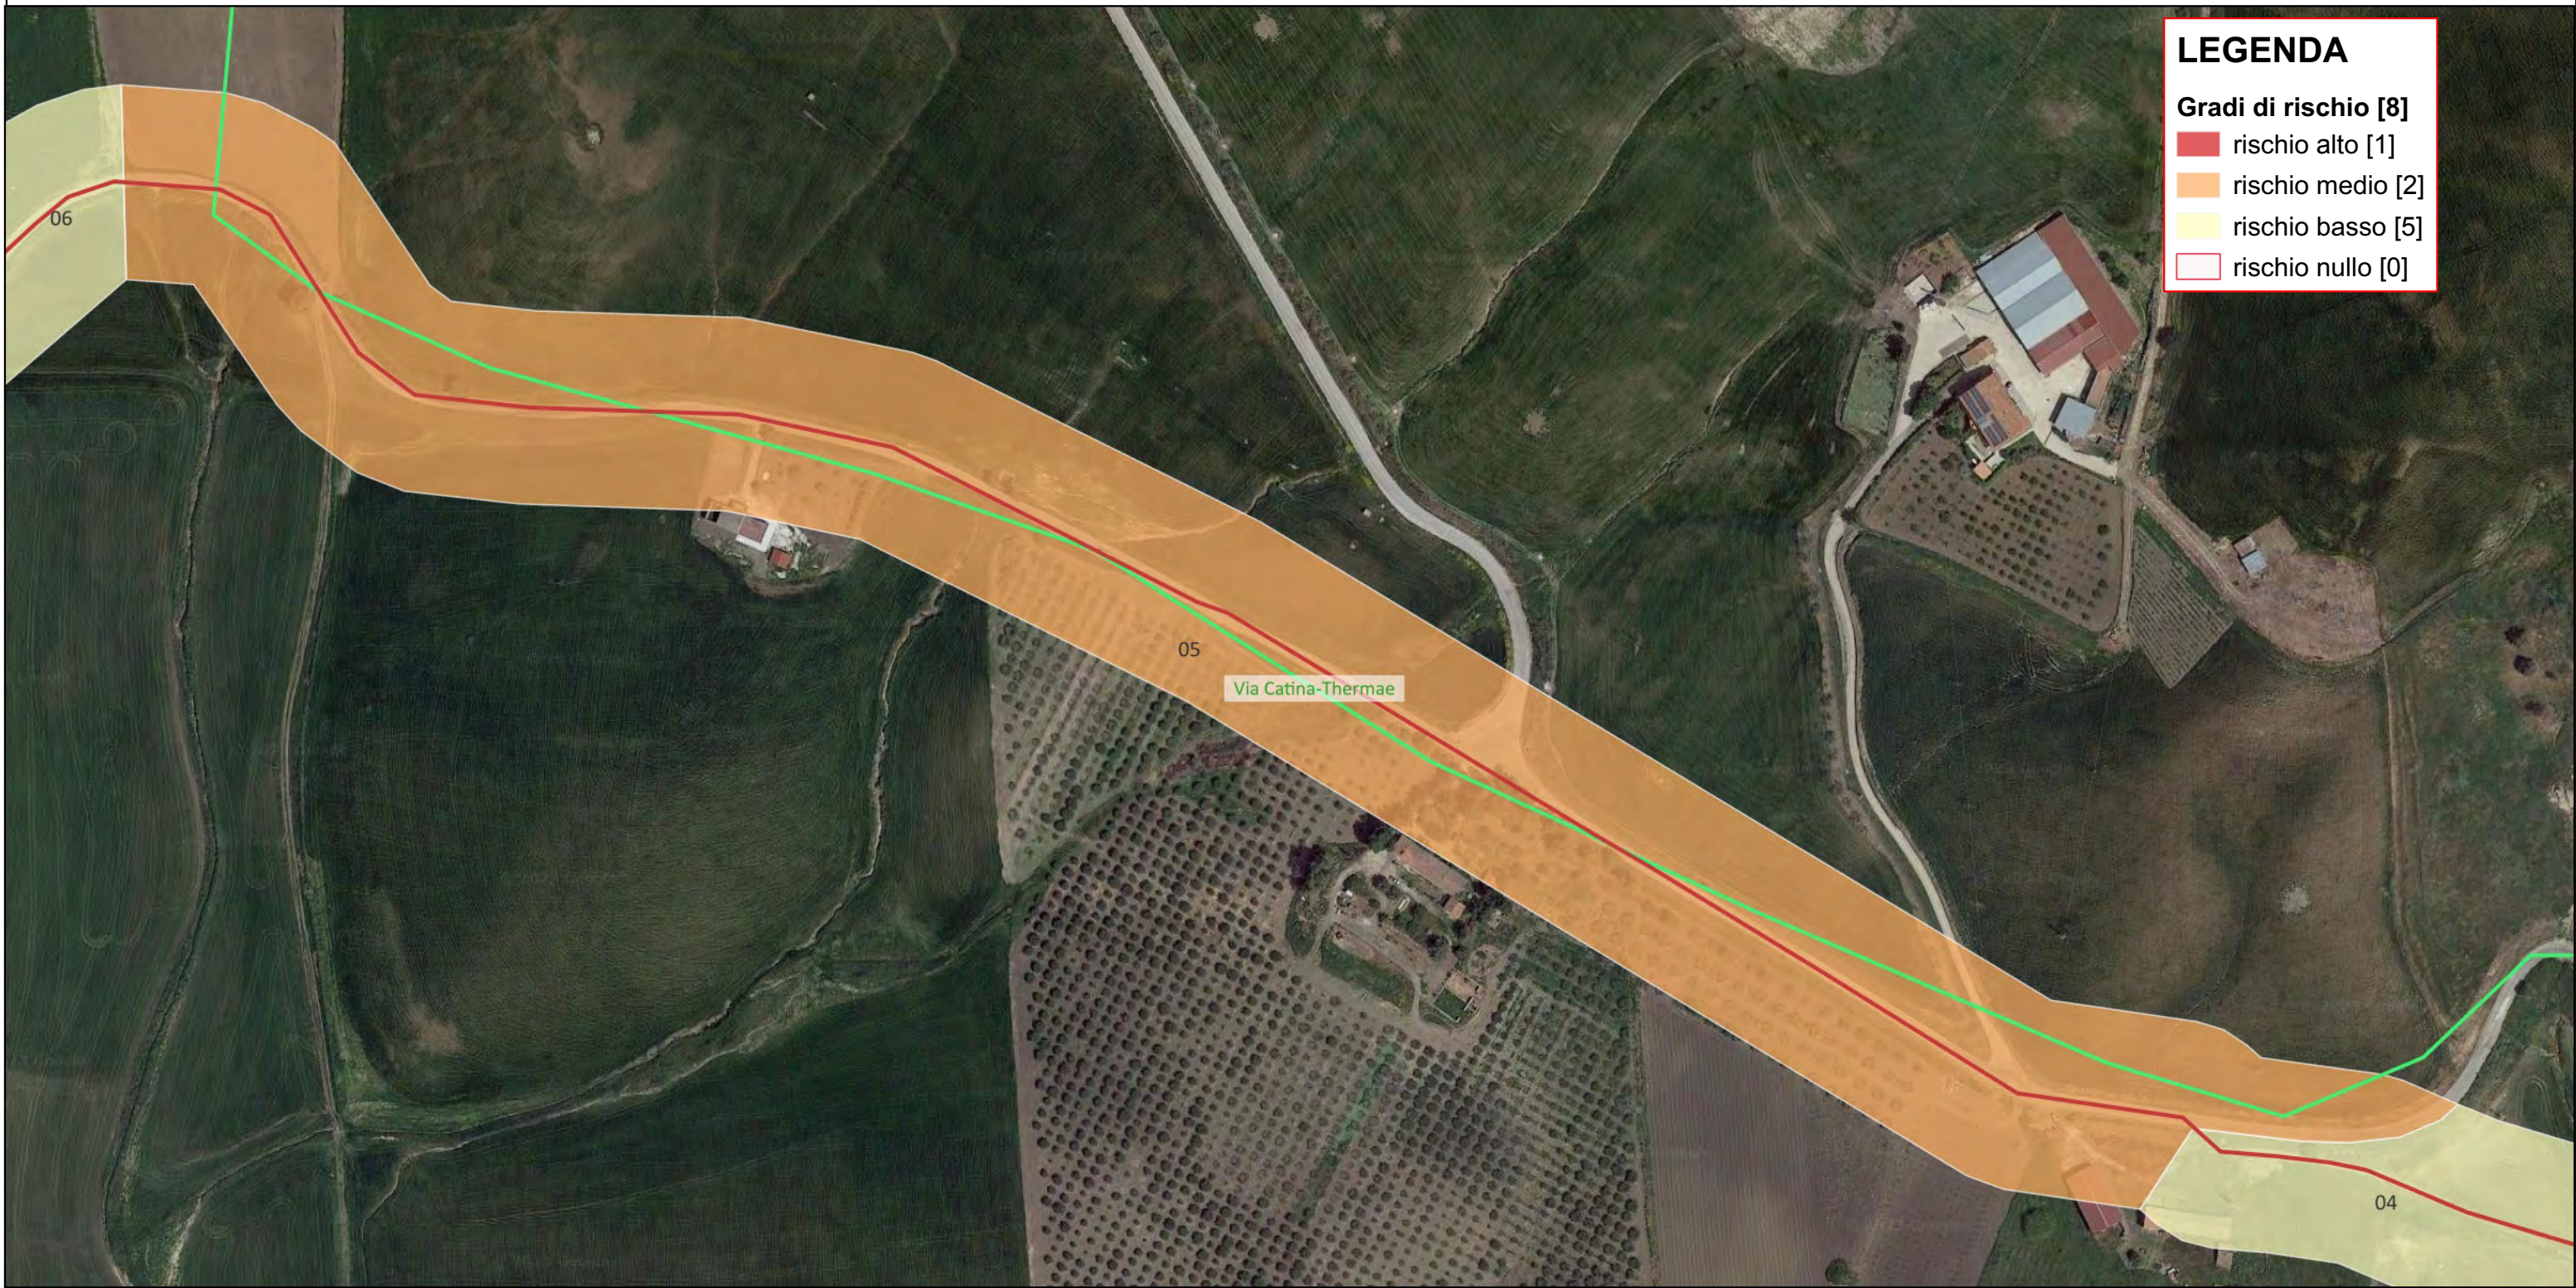
# CARTA DEL RISCHIO - SOPR-PA\_2023\_0037-AKS\_0000040 - area 05

Riferimento (VRDR)	Rischio - sintesi (VRDS)	Note (VRDN)
05	rischio medio	Per l'area 05 comprendente una porzione dell'UR 04 (cavidotto interrato) il rischio archeologico relativo all'opera è di grado medio: "aree a potenziale archeologico alto o medio" in quanto l'area è interferenza con l'ipotesi ricostruttiva della seconda direttrice della via Catina-Thermae proposta da A.Burgio.

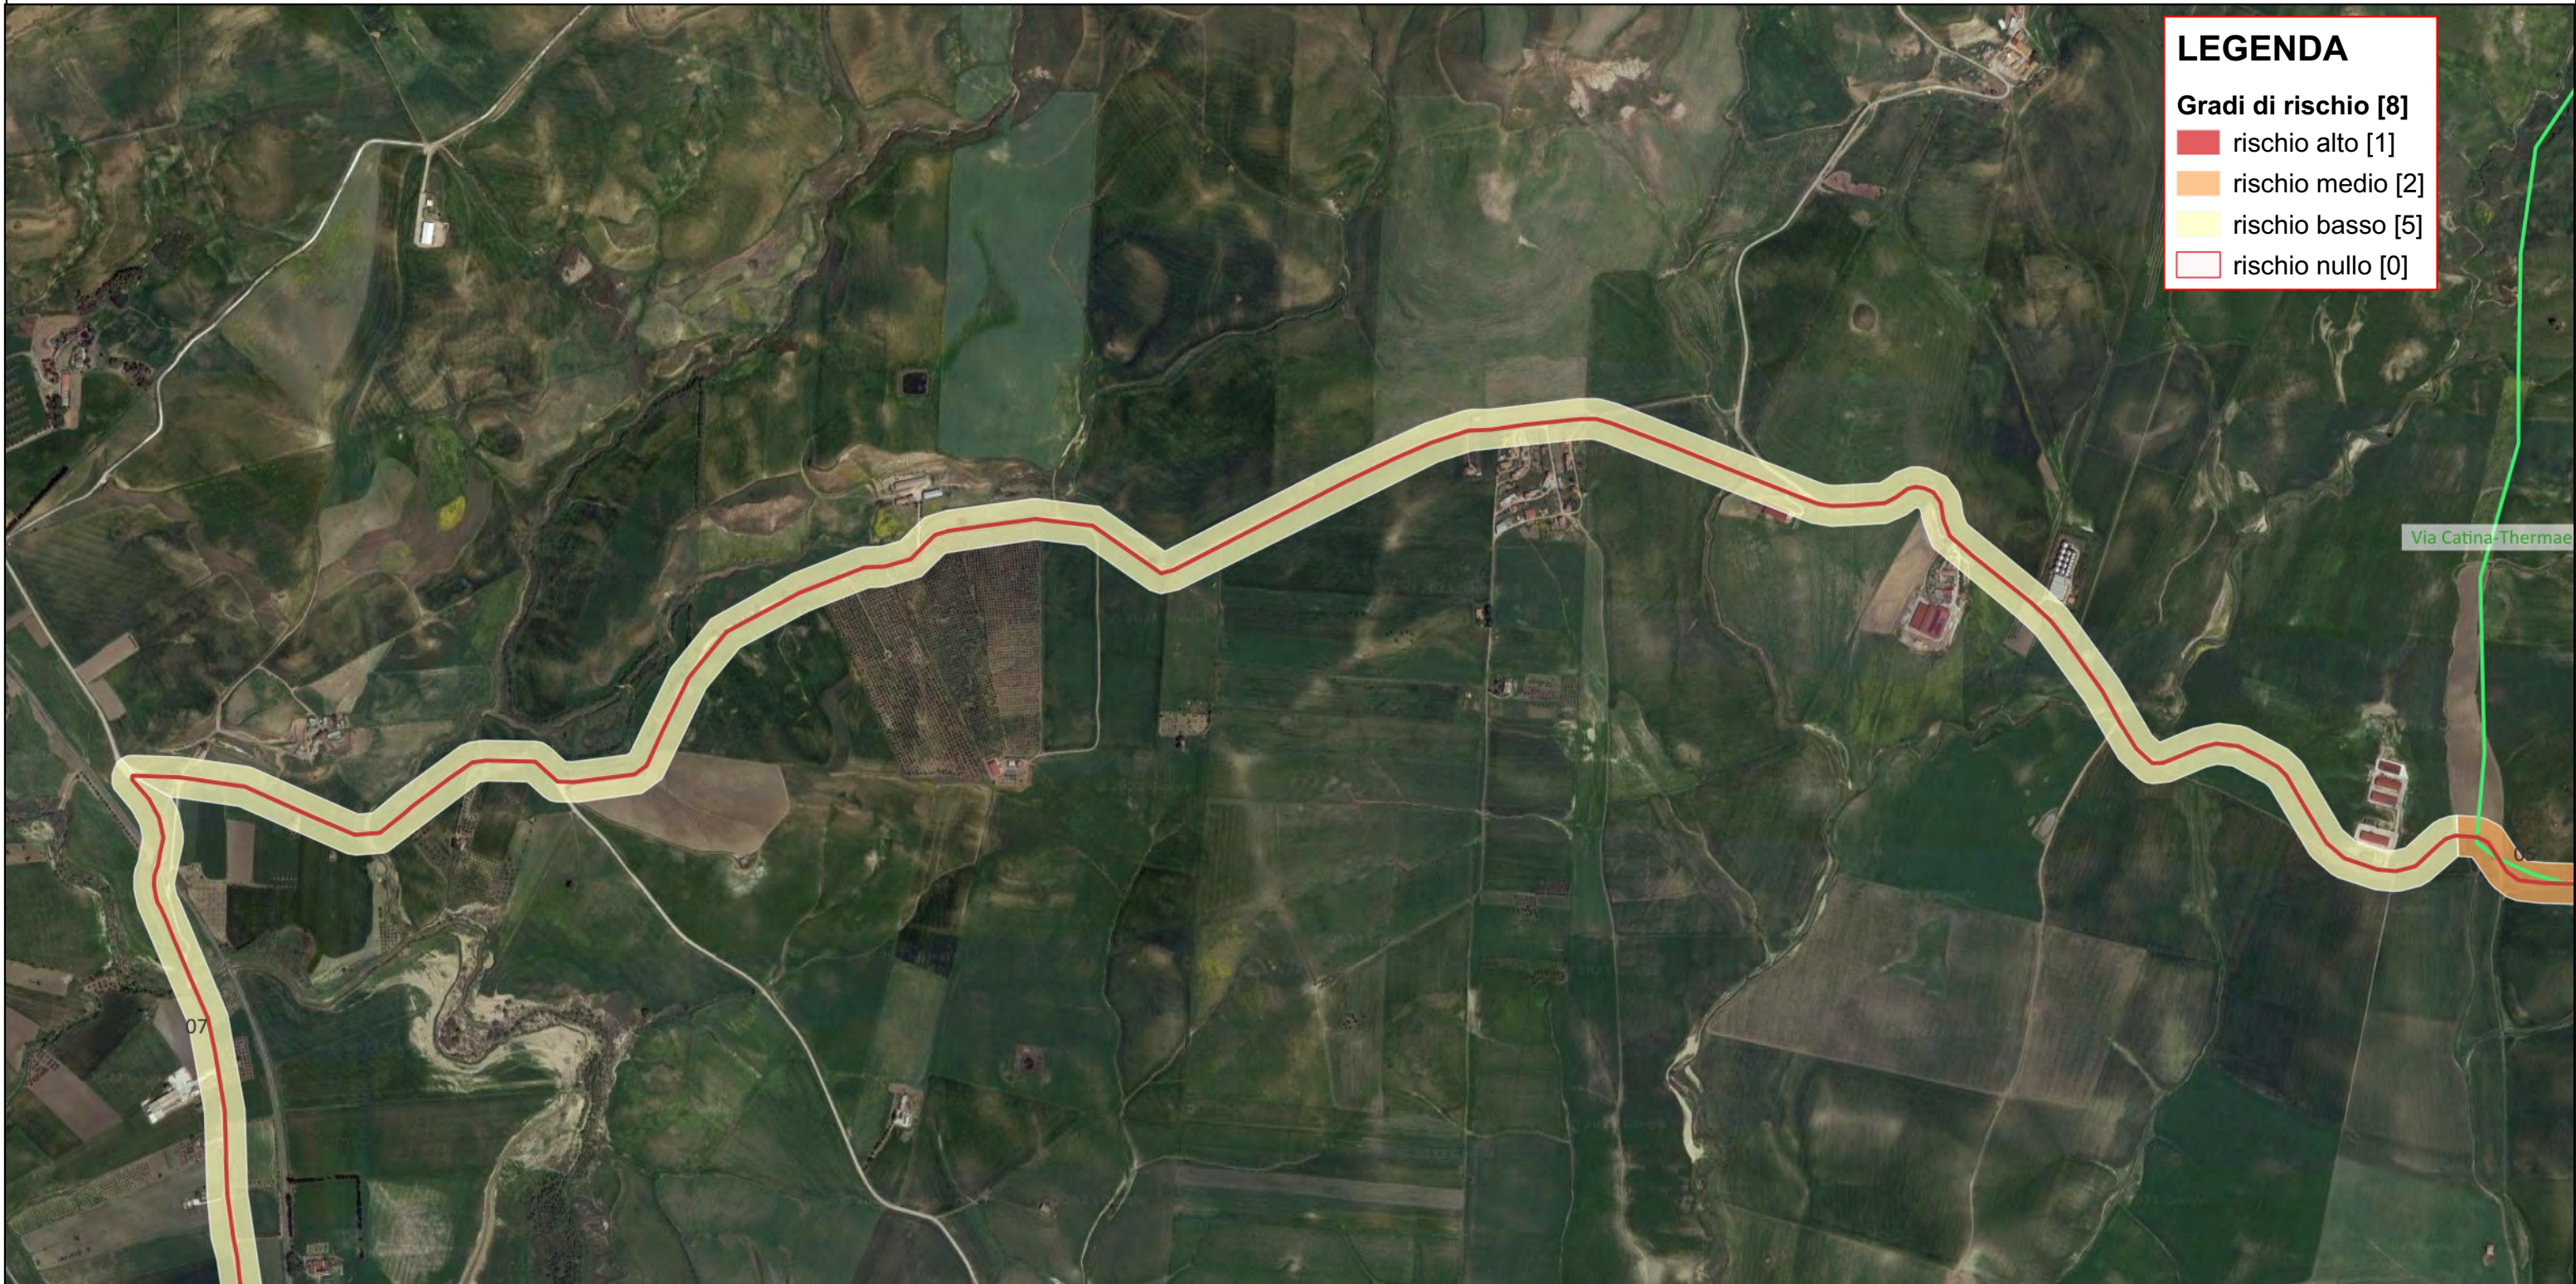
# CARTA DEL RISCHIO - SOPR-PA\_2023\_0037-AKS\_0000040 - area 06

Riferimento (VRDR)	Rischio - sintesi (VRDS)	Note (VRDN)
06	rischio basso	Per tutta l'area 06 comprendente gran parte dell'UR 04 (cavidotto interrato) il rischio archeologico relativo all'opera è di grado Basso: "aree a potenziale archeologico basso, nelle quali è altamente improbabile la presenza di stratificazione archeologica o di resti archeologici in situ". In nessuna delle attività svolte, infatti, sono emersi elementi indiziari della presenza di resti archeologici e i siti archeologici noti più vicini sono posti tutti a distanza di sicurezza dall'opera.

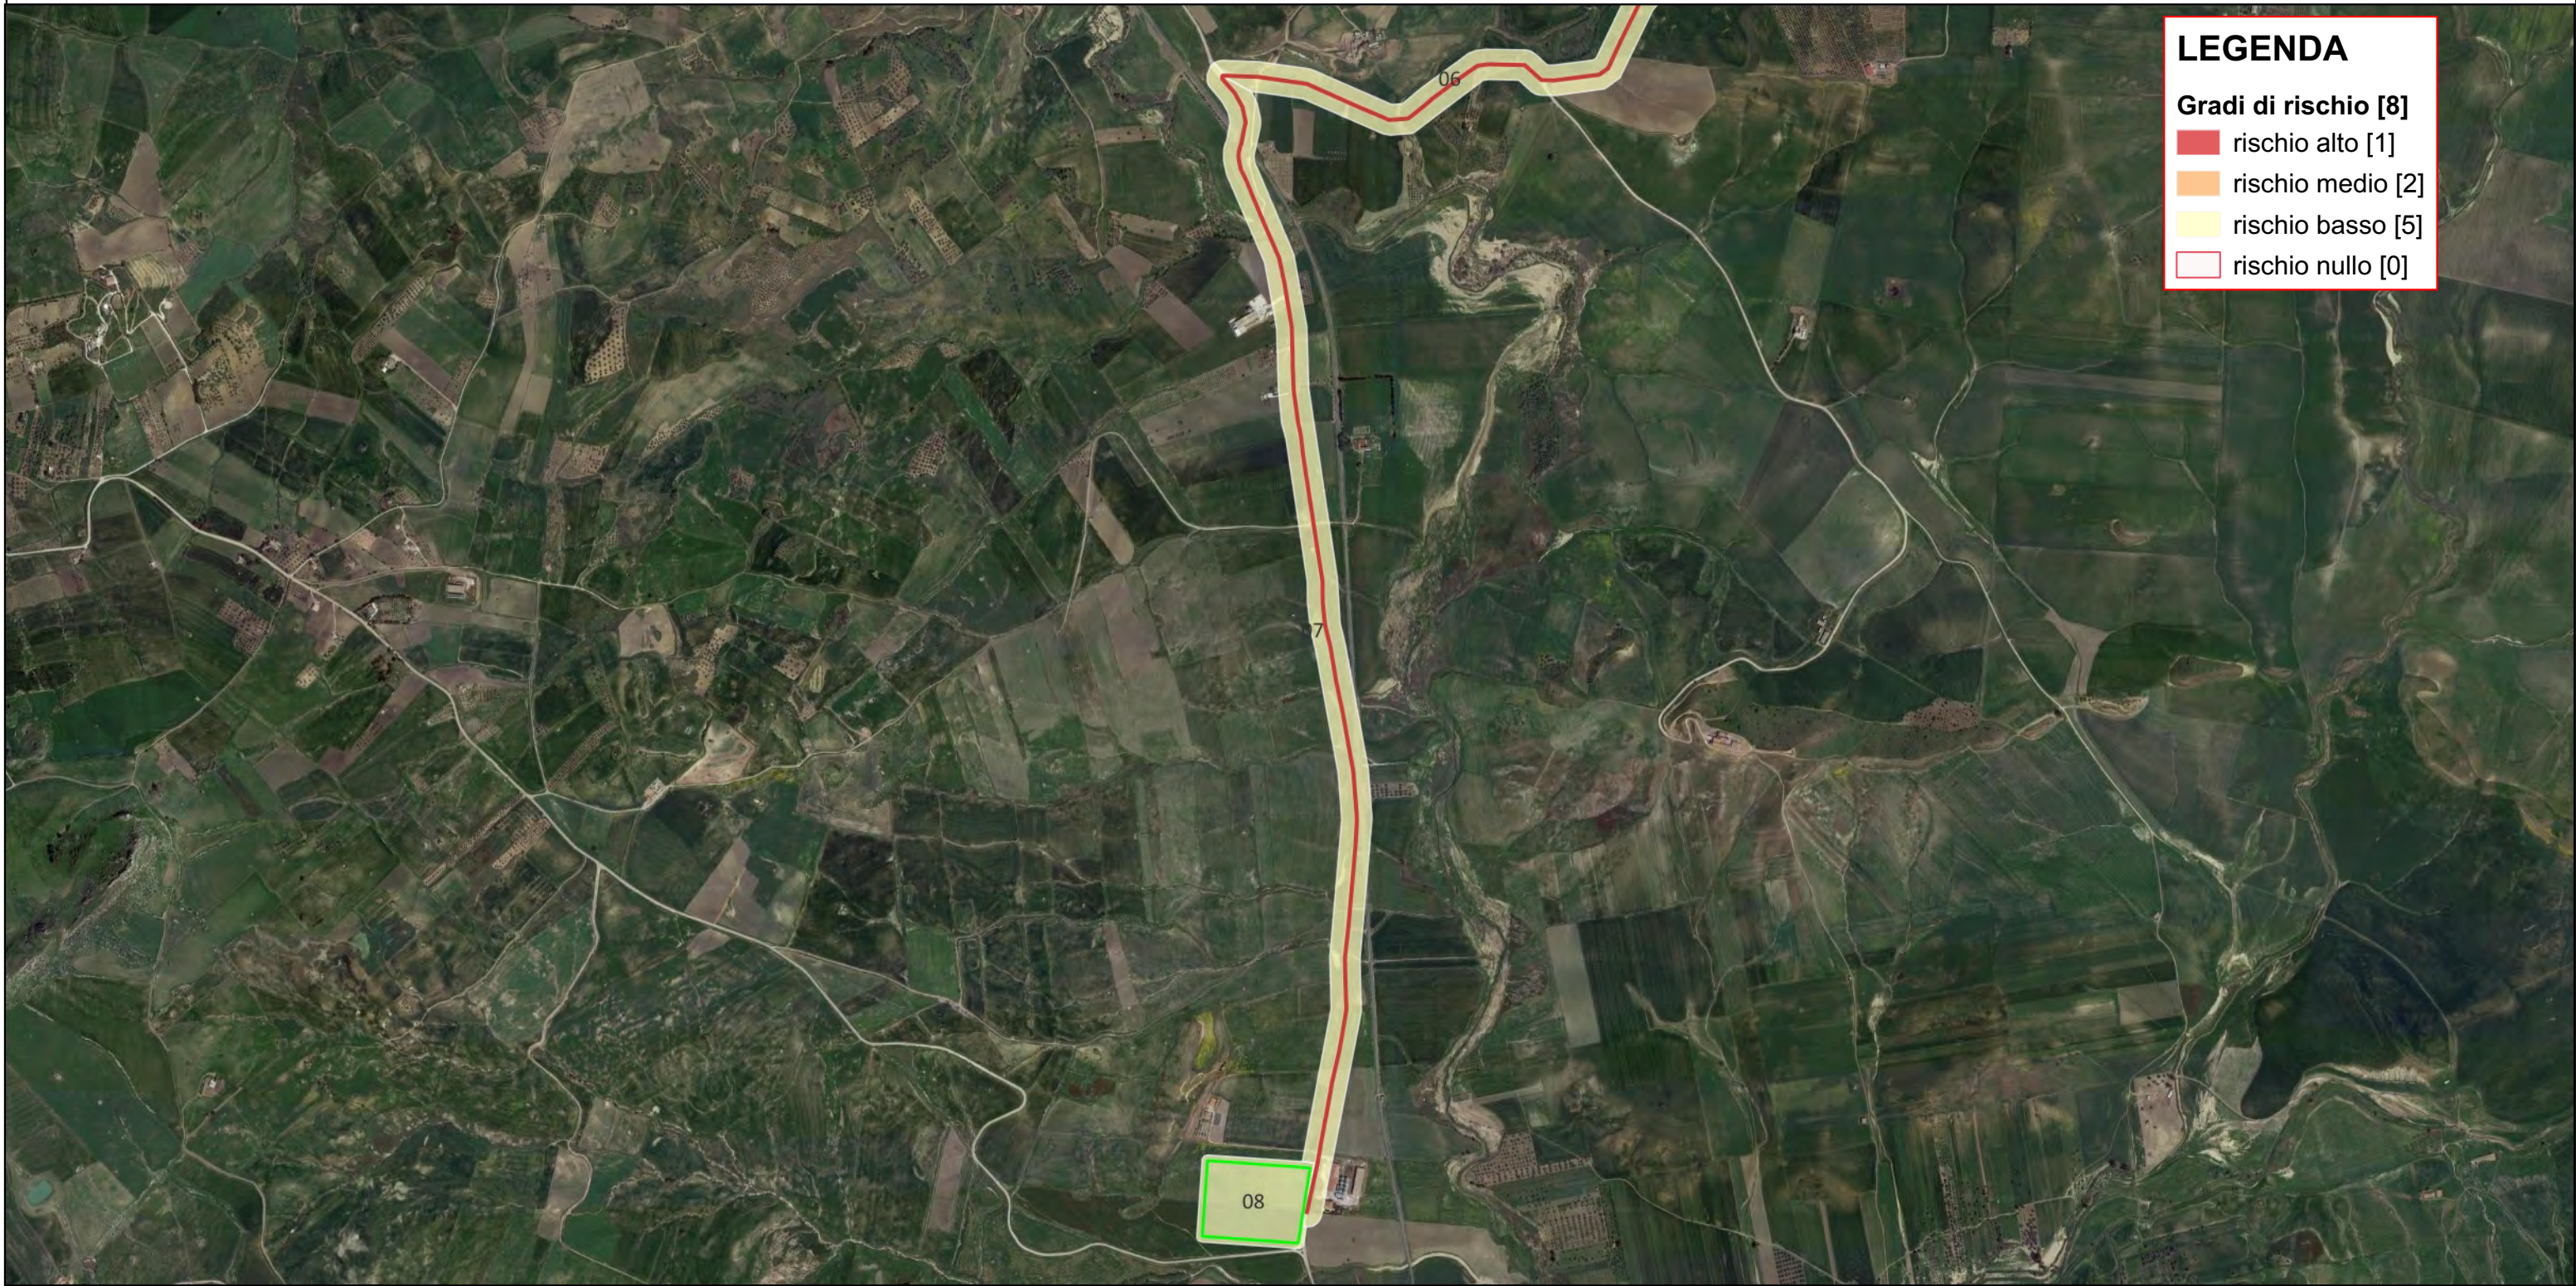
# CARTA DEL RISCHIO - SOPR-PA\_2023\_0037-AKS\_0000040 - area 07

Riferimento (VRDR)	Rischio - sintesi (VRDS)	Note (VRDN)
07	rischio basso	Per tutta l'area 07 comprendente l'UR 05 (cavidotto interrato) il rischio archeologico relativo all'opera è di grado Basso: "aree a potenziale archeologico basso, nelle quali è altamente improbabile la presenza di stratificazione archeologica o di resti archeologici in situ". In nessuna delle attività svolte, infatti, sono emersi elementi indiziari della presenza di resti archeologici e i siti archeologici noti più vicini sono posti tutti a distanza di sicurezza dall'opera.

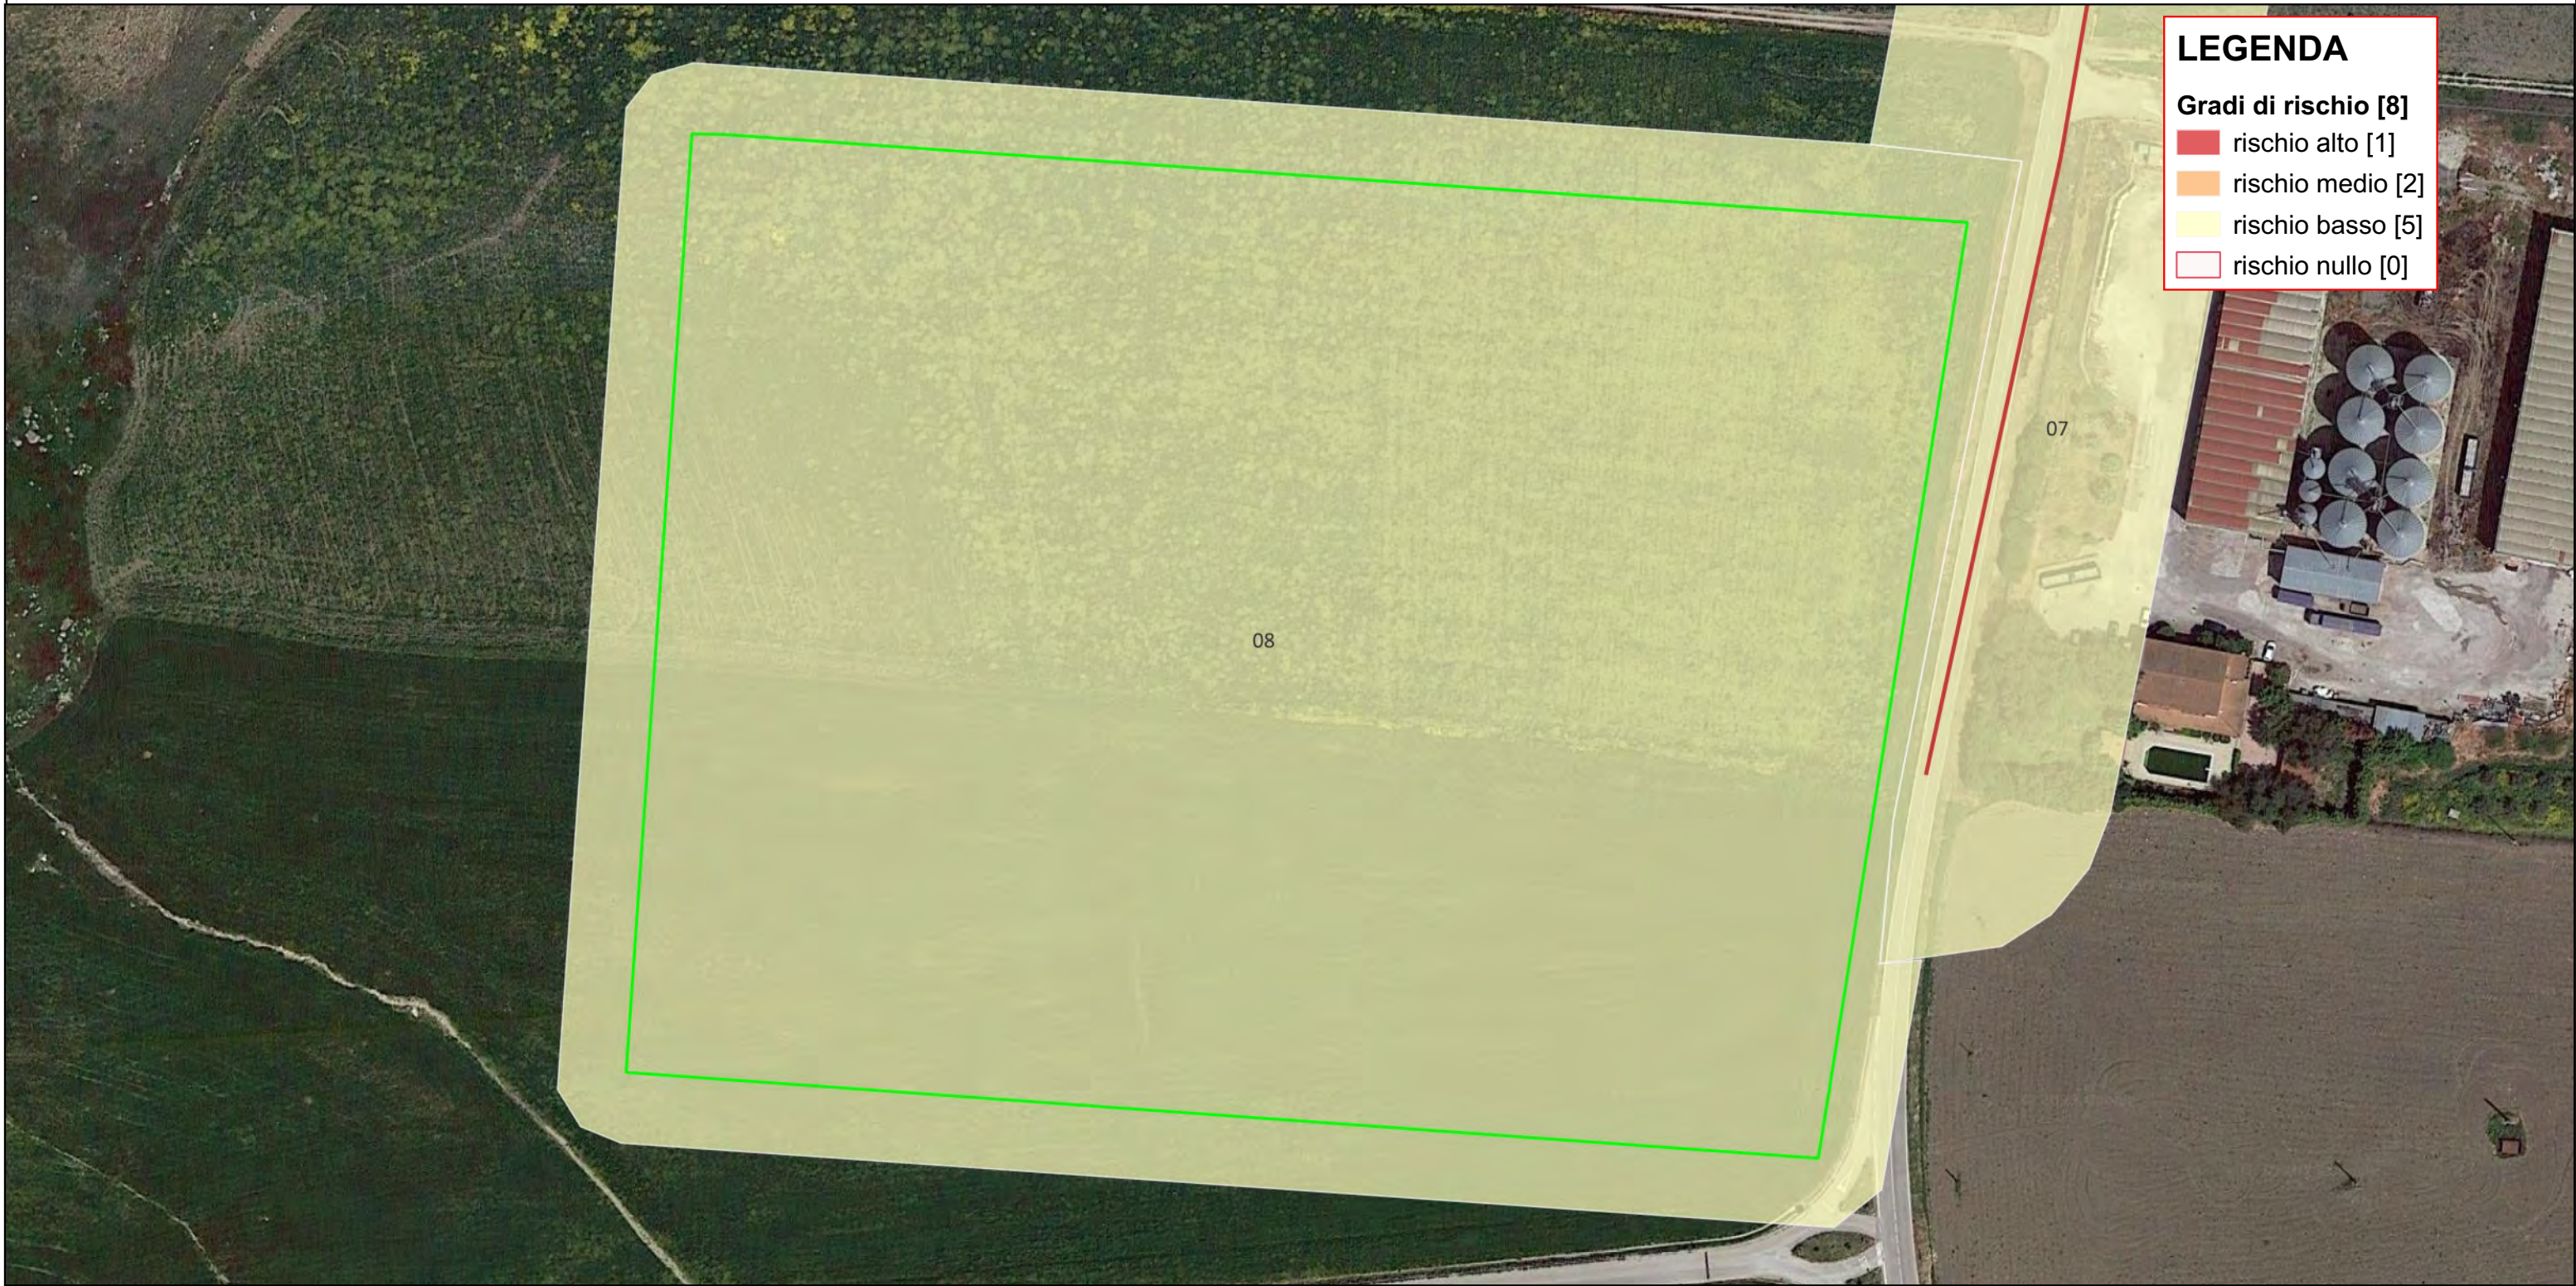
# CARTA DEL RISCHIO - SOPR-PA\_2023\_0037-AKS\_0000040 - area 08

Riferimento (VRDR)	Rischio - sintesi (VRDS)	Note (VRDN)
08	rischio basso	Per tutta l'area 08 comprendente l'UR 06 (area Stazione Elettrica) il rischio archeologico relativo all'opera è di grado Basso: "aree a potenziale archeologico basso, nelle quali è altamente improbabile la presenza di stratificazione archeologica o di resti archeologici in situ". In nessuna delle attività svolte, infatti, sono emersi elementi indiziari della presenza di resti archeologici e i siti archeologici noti più vicini sono posti tutti a distanza di sicurezza dall'opera.
