PROGETTO PER LA REALIZZAZIONE DI UN IMPIANTO PER LA PRODUZIONE DI ENERGIA MEDIANTE LO SFRUTTAMENTO DEL VENTO NEL TERRITORIO COMUNALE DI MESAGNE, BRINDISI E CELLINO SAN MARCO IN LOC. LO SPECCHIONE (BR) POTENZA NOMINALE 79,2 MW

PROGETTO DEFINITIVO - SIA

arch. Andrea GiuffRiDA				
SIA.ES. STUDI SPECIALISTICI	REV.	DATA	DESCRIZIONE	
ES.3.1 Elenco ricettori e mappa dei rilievi				
roce

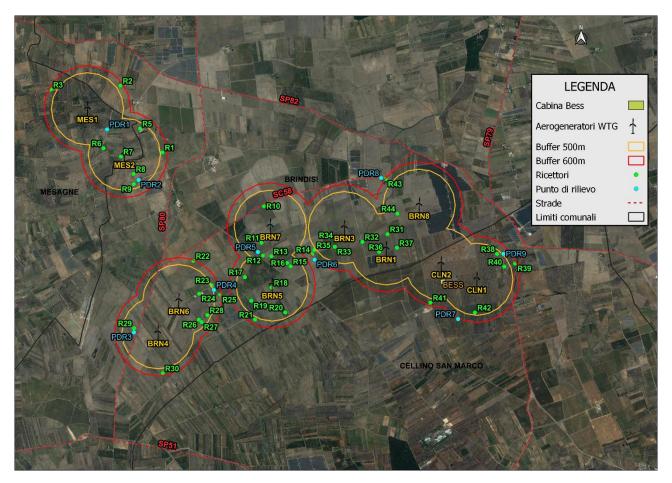
Figure 1 - Individuazione su Ortofoto dei Ricettori individuati

I fabbricati sono stati individuati in un buffer circolare di raggio massimo di 600m e centro coincidente con la posizione di ogni aerogeneratore; una volta individuati ,tutti i fabbricati, è stata svolta una ricerca catastale e successivamente è stato effettuato un sopralluogo visivo per verificare effettivamente se i fabbricati individuati rispecchiassero la definizione di ricettore.

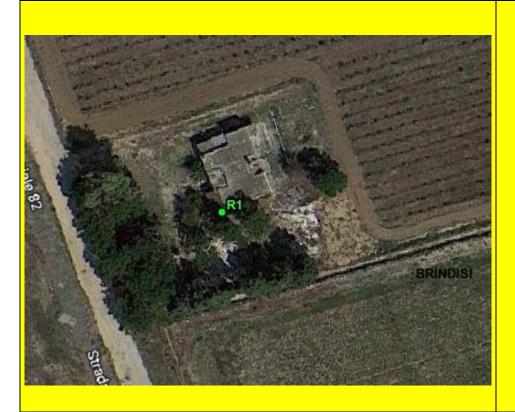
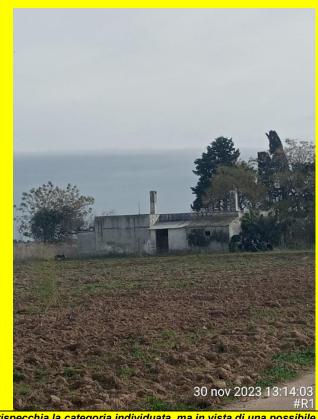
RICETTORE	COMUNE	Coordinate W	GS84/33N [m] Y	<u>Foglio</u>	P.IIa	CATEGORIA CATASTALE	VERIFICA DIFFERENZIALE
R1	Brindisi	744444	4489763	179	330	F02	SI

Il ricettore R1 da una ricerca catastale risulta essere un'unità collabente e da ortofoto e sopralluogo visivo rispecchia la categoria individuata, ma in vista di una possibile ristrutturazione futura per tale ricettore si verificherà il rispetto dei limiti sia assoluti che differenziali.

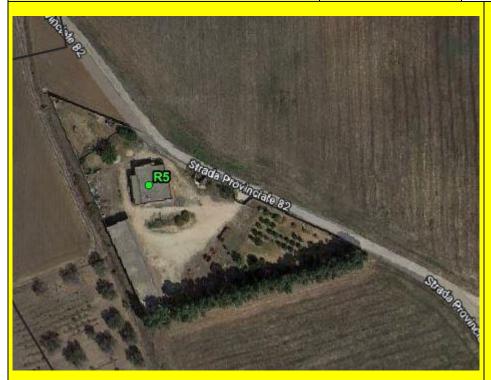
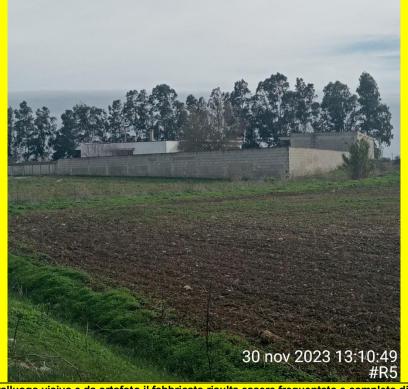
RICETTORE	COMUNE	Coordinate W X	GS84/33N [m] Y	<u>Foglio</u>	P.lla	CATEGORIA CATASTALE	<u>VERIFICA</u> <u>DIFFERENZIALE</u>
R5	Brindisi	744133	4490093	179	38	NC	SI

Il fabbricato R5 da una ricerca catastale non risulta in possesso di alcuna categoria, mentre da sopralluogo visivo e da ortofoto il fabbricato risulta essere frequentato e completo di tutte le utenze caratteristiche dell'abilità e pertanto sarà effettuata la verifica dei limiti sia assoluti che differenziali.

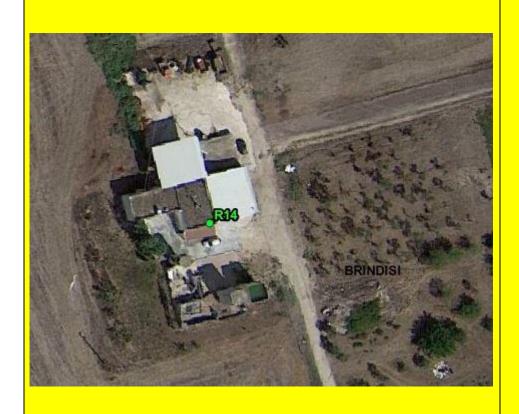
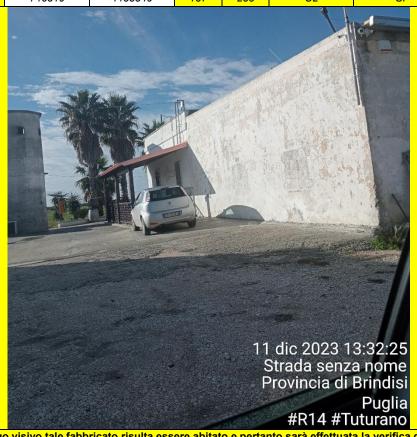
RICETTORE	COMUNE	Coordinate W	GS84/33N [m] Y	<u>Foglio</u>	P.lla	CATEGORIA CATASTALE	VERIFICA DIFFERENZIALE
R14	Brindisi	746519	4488349	187	283	C2	SI

Il fabbricato R14 da ricerca catastale risulta essere un deposito, mentre da ortofoto e da sopralluogo visivo tale fabbricato risulta essere abitato e pertanto sarà effettuata la verifica dei limiti assoluti e differenziali sia per il diurno che notturno.

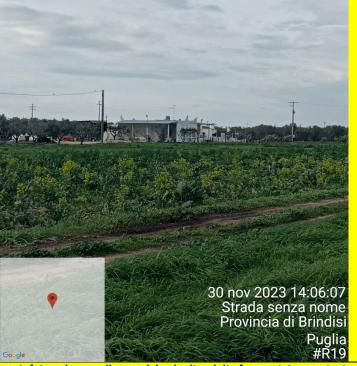
Il fabbricato R19 da una ricerca catastale risulta essere un fabbricato rurale, categoria confermata anche da ortofoto e da sopralluogo visivo inoltre riulta frequentato e pertanto saranno verificati sia i limiti assoluti che differenziali.

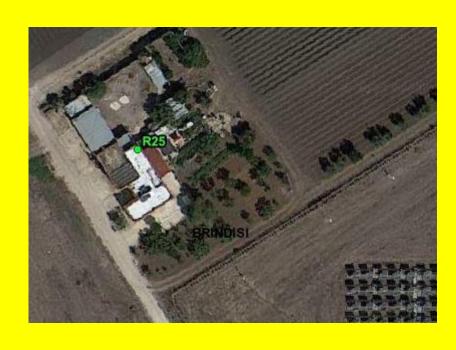
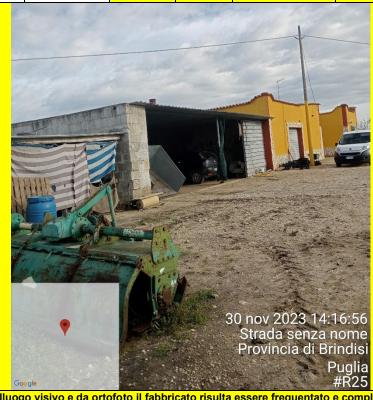
RICETTORE	COMUNE	Coordinate W X	GS84/33N [m] Y	<u>Foglio</u>	<u>P.IIa</u>	CATEGORIA CATASTALE	VERIFICA DIFFERENZIALE
R25	Brindisi	745244	4487793	186	16	NC	SI

Il fabbricato R25 da una ricerca catastale non risulta in possesso di alcuna categoria, mentre da sopralluogo visivo e da ortofoto il fabbricato risulta essere frequentato e completo di tutte le utenze caratteristiche dell'abilità e pertanto sarà effettuata la verifica dei limiti sia assoluti che differenziali.

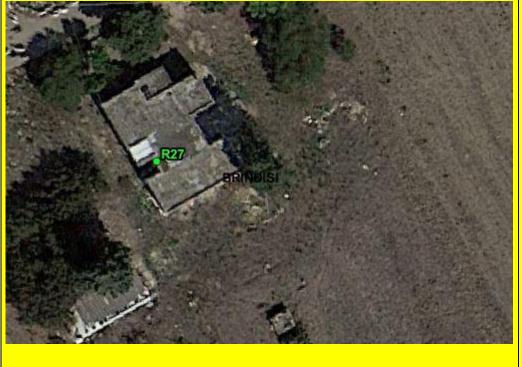
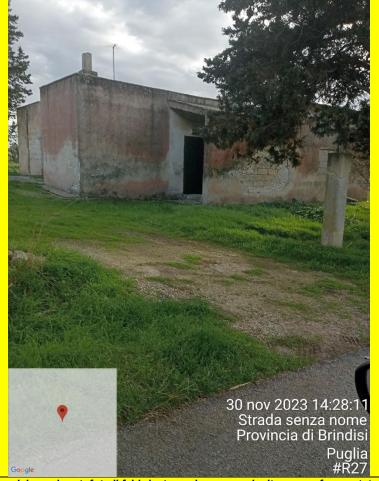
RICETTORE R27 RICETTORE	COMUNE		WGS84/33N m] Y	Foglio	P.lla	CATEGORIA CATASTALE	VERIFICA DIFFERENZIALE
R27	Brindisi	744989	4487414	187	252	NC	SI

Il fabbricato R27 da una ricerca catastale non risulta in possesso di alcuna categoria, mentre da sopralluogo visivo e da ortofoto il fabbricato anche se non risulta essere frequentato è completo di tutte le utenze caratteristiche dell'abilità e pertanto sarà effettuata la verifica dei limiti sia assoluti che differenziali.

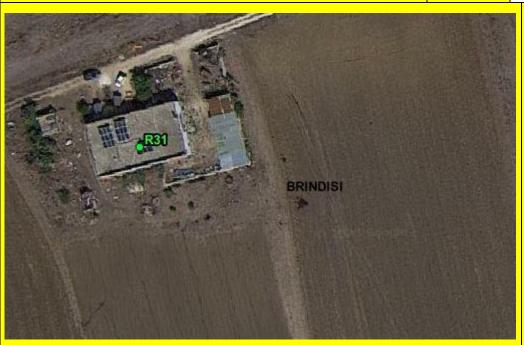
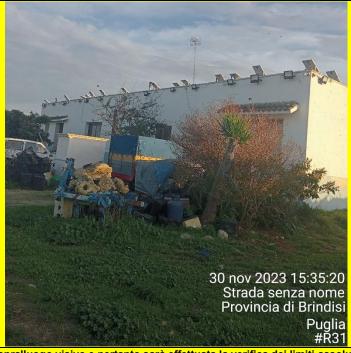
RICETTORE	COMUNE	Coordinate WG	S84/33N [m] Y	<u>Foglio</u>	P.lla	CATEGORIA CATASTALE	VERIFICA DIFFERENZIALE
R31	Brindisi	747564	4488632	187	250	A4	SI

Il fabbricato R31 da ricerca catastale risulta essere un'abitazione, categoria confermata anche da ortofoto e sopralluogo visivo e pertanto sarà effettuata la verifica dei limiti assoluti e differenziali.

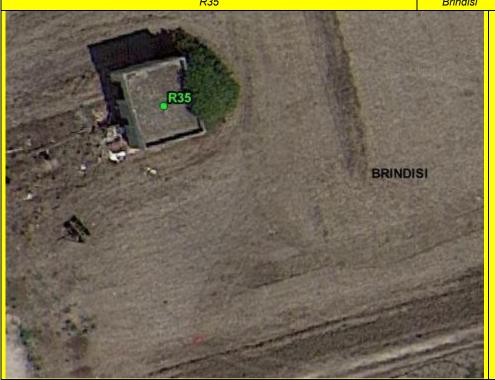
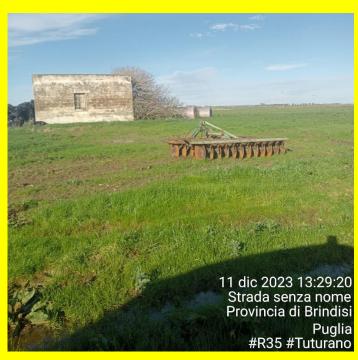
<u>RICETTORE</u>	COMUNE	Coordinate WGS	584/33N [m] Y	<u>Foglio</u>	<u>P.IIa</u>	CATEGORIA CATASTALE	VERIFICA DIFFERENZIALE
R35	Brindisi	746548	4488411	181	455	D10	DIURNO
Control of the Contro	A STATE OF THE PARTY OF

Il fabbricato R35 da ricerca catastale risulta essere un fabbricato adibito per uso agricolo, categoria caonfermata anche da sopralluogo visivo e da ortofoto e pertanto sarà effettuata la verifica dei limiti assoluti sia in diurno che in notturno mentre il differenziale riguarderà il solo diurno.

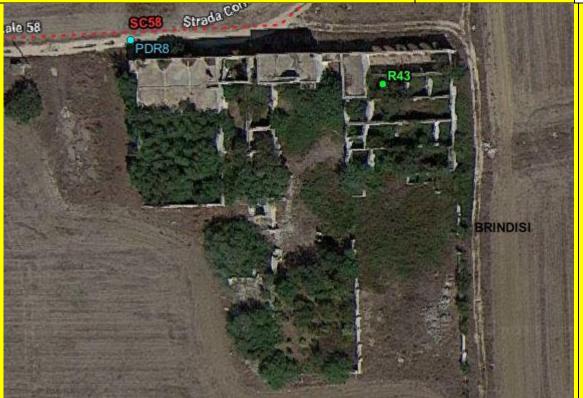
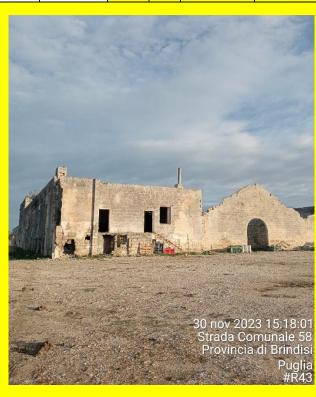
RICETTORE	COMUNE	<u>X Y</u>		<u>Foglio</u>	<u>P.lla</u>	CATEGORIA CATASTALE	VERIFICA DIFFERENZIALE
R43	Brindisi	747540	4489397	181	45	A3	SI

Il fabbricato R43 da ricerca catastale risulta essere un'abitazione, da ortofoto e da sopralluogo visivo il fabbricato risulta fatiscente privo di ogni servizio sia igienico sanitario che elettrico, privo di elementi strutturali con vegetazione che nasce spontanea all'interno del perimetro del fabbricato. Risulta chiaro che non vi siano le condizioni ne di agibilità che di abitabilità, infatti il fabbricato sarebbe più riconducibile ad un'unità collabente, e pertanto in vista di una possibile ristrutturazione futura sarà effettuata la verifica dei limiti sia assoluti che differenziali.

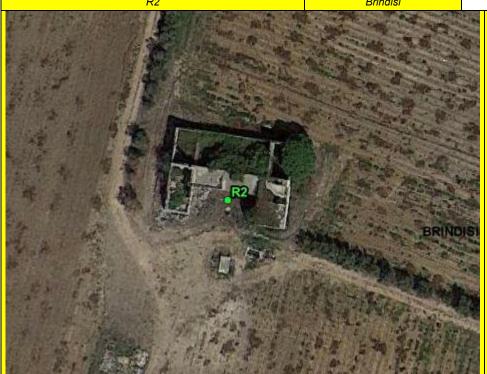
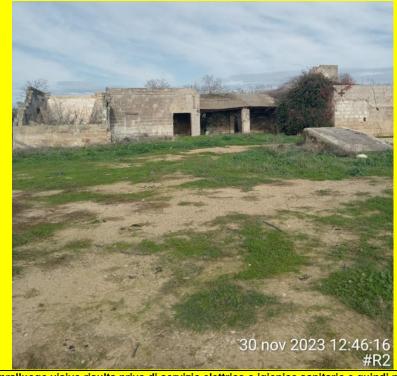
RICETTORE	COMUNE	Coordinate W X	GS84/33N [m] Y	<u>Foglio</u>	P.lla	CATEGORIA CATASTALE	VERIFICA DIFFERENZIALE
R2	Brindisi	743862	4490688	175	41	NC	NO

Il ricettore R2 da una ricerca catastale non risulta in possesso di alcuna categoria, e da ortofoto e sopralluogo visivo risulta privo di servizio elettrico o igienico sanitario e quindi non possiede le caratteristiche di abitabilità, inoltre risulta privo di elementi strutturali. Non essendoci le condizioni di agibilità e abitabilità tale fabbricato non rientra nella definizione di ricettore e pertanto non è prevista le verifica dei limiti ne assoluti che differenziali.

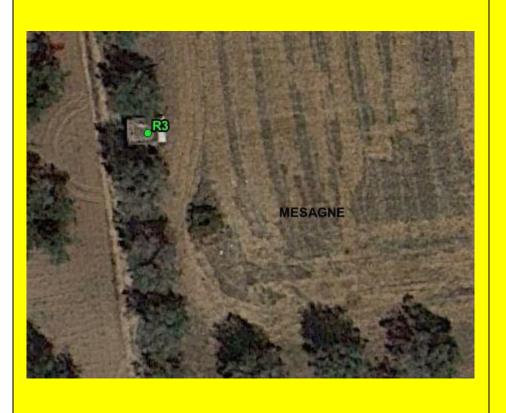
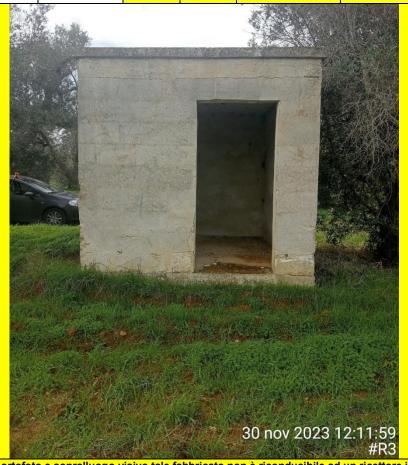
RICETTORE	COMUNE	Coordinate W	GS84/33N [m] Y	<u>Foglio</u>	P.IIa	CATEGORIA CATASTALE	VERIFICA DIFFERENZIALE		
R3	Mesagne	742899	4490634	83	73	NC	NO

Il fabbricato R3 da ricerca catastale non risulta in possesso di alcuna categoria catastale, inoltre da ortofoto e sopralluogo visivo tale fabbricato non è riconducibile ad un ricettore in guanto non idoneo ad ospitare persone. Pertanto non è prevista la verifica ne dei limiti assoluti ne differenziali.

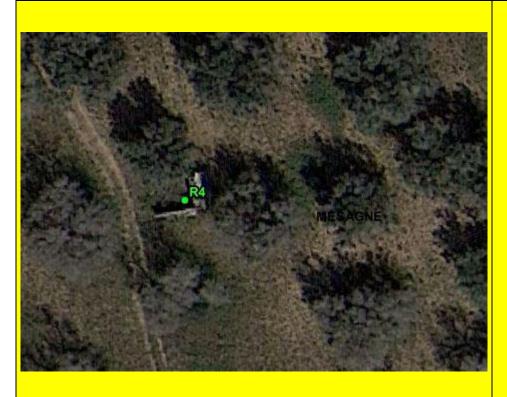
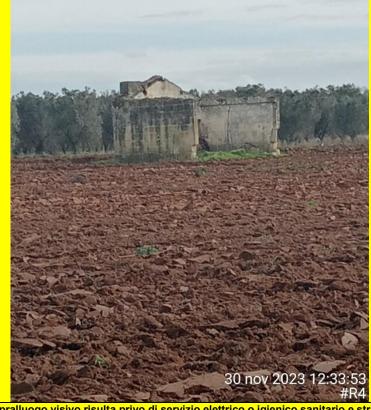
RICETTORE	COMUNE	Coordinate W	GS84/33N [m] Y	<u>Foglio</u>	P.IIa	CATEGORIA CATASTALE	<u>VERIFICA</u> <u>DIFFERENZIALE</u>
R4	Mesagne	743335	4490233	95	33	NC	NO

Il fabbricato R4 da una ricerca catastale non risulta in possesso di alcuna categoria, e da ortofoto e sopralluogo visivo risulta privo di servizio elettrico o igienico sanitario e strada di accesso e quindi non possiede le caratteristiche di abitabilità, inoltre risulta privo di elementi strutturali. Non essendoci le condizioni di agibilità e abitabilità tale fabbricato non rientra nella definizione di ricettore e pertanto non è prevista le verifica dei limiti ne assoluti che differenziali.

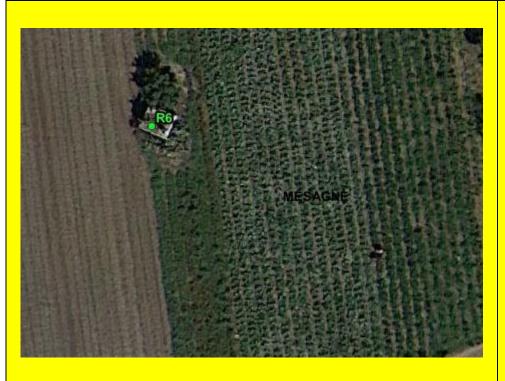
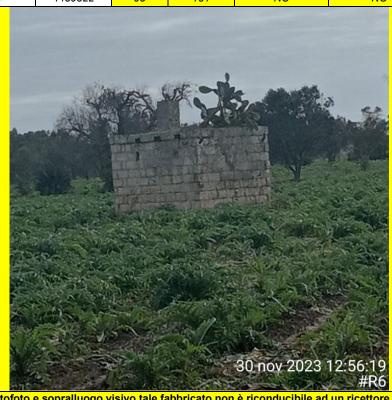
RICETTORE	COMUNE	Coordinate WGS X	84/33N [m] Y	Foglio	<u>P.IIa</u>	CATEGORIA CATASTALE	VERIFICA DIFFERENZIALE
R6	Mesagne	743629	4489822	95	181	NC	NO

Il fabbricato R6 da ricerca catastale non risulta in possesso di alcuna categoria catastale, inoltre da ortofoto e sopralluogo visivo tale fabbricato non è riconducibile ad un ricettore in quanto non idoneo ad ospitare persone. Pertanto non è prevista la verifica ne dei limiti assoluti ne differenziali

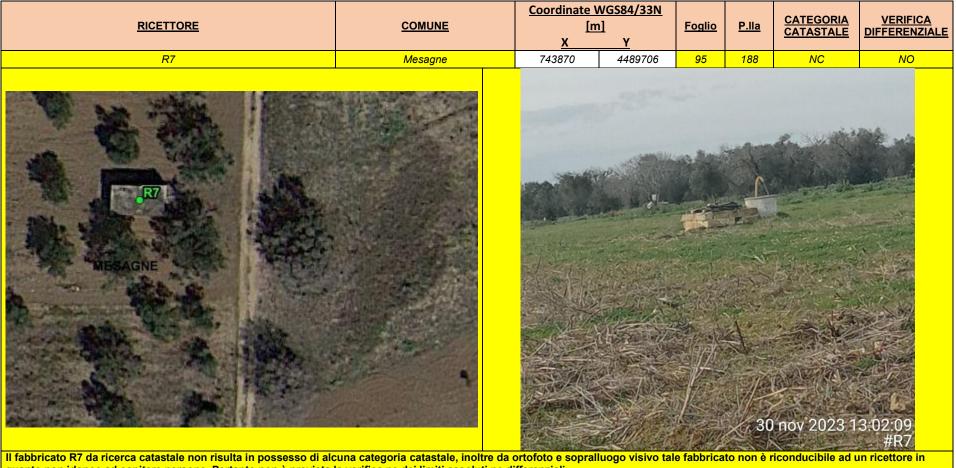
Il fabbricato R7 da ricerca catastale non risulta in possesso di alcuna categoria catastale, inoltre da ortofoto e sopralluogo visivo tale fabbricato non è riconducibile ad un ricettore in quanto non idoneo ad ospitare persone. Pertanto non è prevista la verifica ne dei limiti assoluti ne differenziali

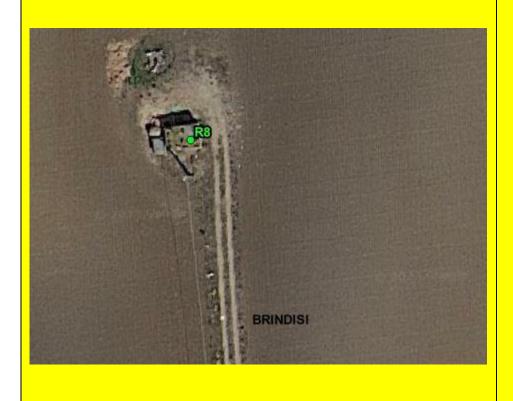
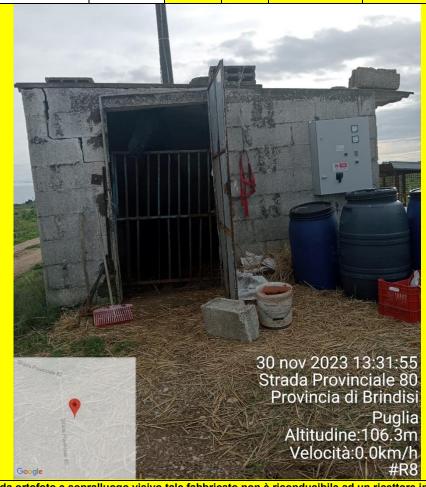
RICETTORE	COMUNE	Coordinate WGS84/33N [m] X Y		<u>Foglio</u>	P.lla	CATEGORIA CATASTALE	VERIFICA DIFFERENZIALE
R8	Brindisi	744043	4489465	179	220	NC	NO

Il fabbricato R8 da ricerca catastale non risulta in possesso di alcuna categoria catastale, inoltre da ortofoto e sopralluogo visivo tale fabbricato non è riconducibile ad un ricettore in guanto non idoneo ad ospitare persone. Pertanto non è prevista la verifica ne dei limiti assoluti ne differenziali

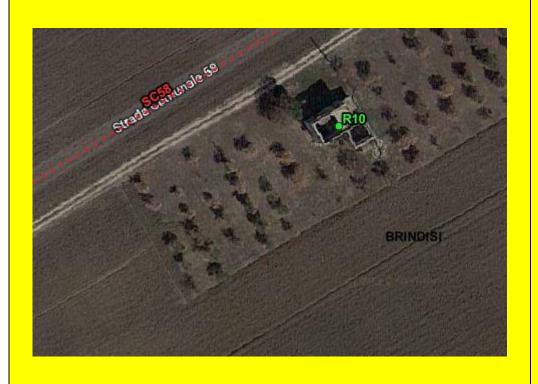
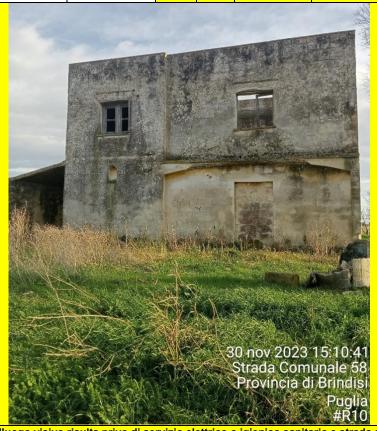
RICETTORE	COMUNE	Coordinate Wo	GS84/33N [m] Y	<u>Foglio</u>	P.lla	CATEGORIA CATASTALE	VERIFICA DIFFERENZIALE
R10	Brindisi	745851	4489019	181	446	NC	NO

Il fabbricato R10 da una ricerca catastale non risulta in possesso di alcuna categoria, e da ortofoto e sopralluogo visivo risulta privo di servizio elettrico o igienico sanitario e strada di accesso e quindi non possiede le caratteristiche di abitabilità, inoltre risulta privo di elementi strutturali. Non essendoci le condizioni di agibilità e abitabilità tale fabbricato non rientra nella definizione di ricettore e pertanto non è prevista le verifica dei limiti ne assoluti che differenziali.

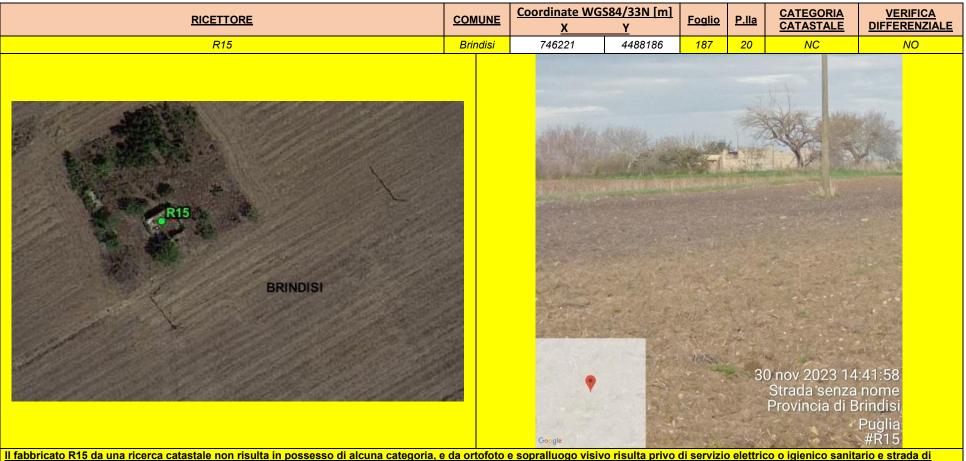
Il fabbricato R15 da una ricerca catastale non risulta in possesso di alcuna categoria, e da ortofoto e sopralluogo visivo risulta privo di servizio elettrico o igienico sanitario e strada di accesso e quindi non possiede le caratteristiche di abitabilità, inoltre risulta privo di elementi strutturali. Non essendoci le condizioni di agibilità e abitabilità tale fabbricato non rientra nella definizione di ricettore e pertanto non è prevista le verifica dei limiti ne assoluti che differenziali.

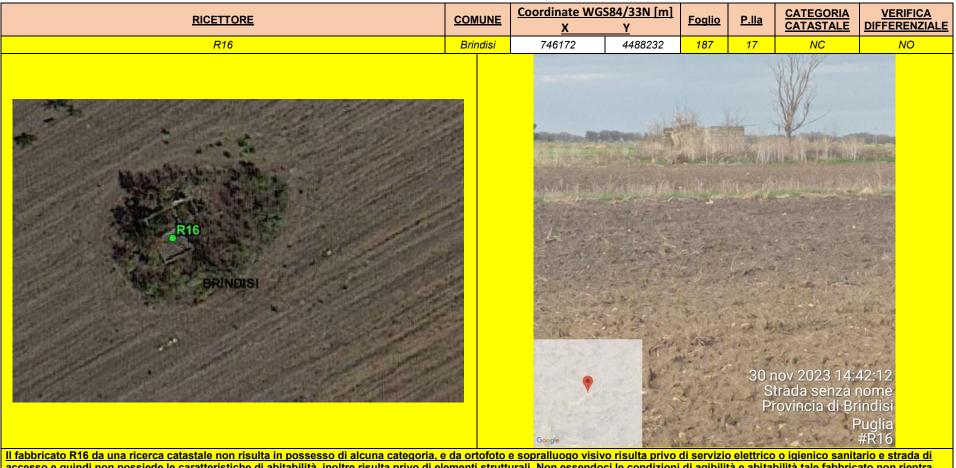
Il fabbricato R16 da una ricerca catastale non risulta in possesso di alcuna categoria, e da ortofoto e sopralluogo visivo risulta privo di servizio elettrico o igienico sanitario e strada di accesso e quindi non possiede le caratteristiche di abitabilità, inoltre risulta privo di elementi strutturali. Non essendoci le condizioni di agibilità e abitabilità tale fabbricato non rientra nella definizione di ricettore e pertanto non è prevista le verifica dei limiti ne assoluti che differenziali.

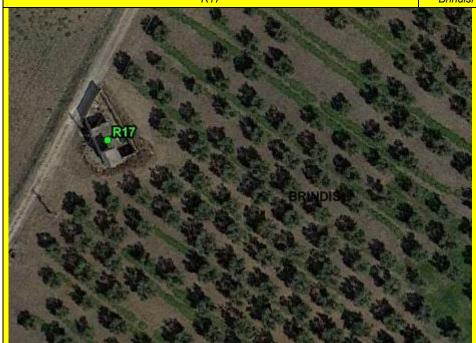
RICETTORE	COMUNE	Coordinate WGS84/33N [m] X Y		<u>Foglio</u>	P.lla	CATEGORIA CATASTALE	VERIFICA DIFFERENZIALE
R17	Brindisi	745587	4488037	187	170	NC	NO

Il fabbricato R17 da una ricerca catastale non risulta in possesso di alcuna categoria, e da ortofoto risulta privo di servizio elettrico o igienico sanitario e strada di accesso e quindi non possiede le caratteristiche di abitabilità, inoltre risulta privo di alcuni elementi strutturali. Il sopralluogo visivo non è stato possibile per imprativabilità della strada che porta al fabbricato. Non essendoci le condizioni di agibilità e abitabilità tale fabbricato non rientra nella definizione di ricettore e pertanto non è prevista le verifica dei limiti ne assoluti che differenziali.

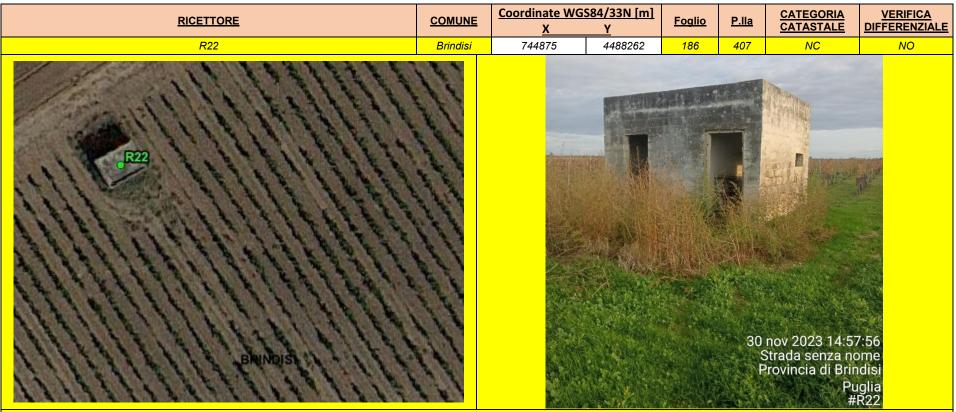
Il fabbricato R22 da una ricerca catastale non risulta in possesso di alcuna categoria, e da ortofoto e sopralluogo visivo risulta privo di servizio elettrico o igienico sanitario e strada di accesso e quindi non possiede le caratteristiche di abitabilità, inoltre risulta privo di elementi strutturali. Non essendoci le condizioni di agibilità e abitabilità tale fabbricato non rientra nella definizione di ricettore e pertanto non è prevista le verifica dei limiti ne assoluti che differenziali.

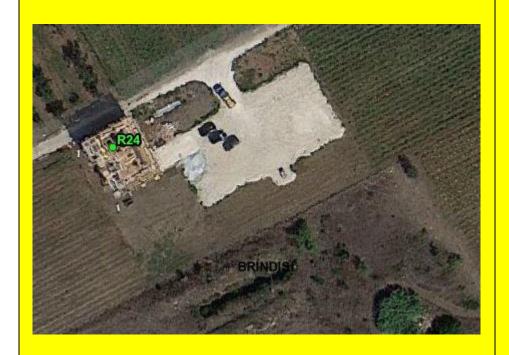
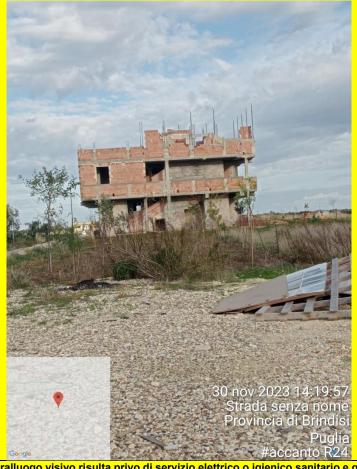
RICETTORE	COMUNE	Coordinate WG	S84/33N [m] Y	<u>Foglio</u>	P.lla	CATEGORIA CATASTALE	VERIFICA DIFFERENZIALE
R24	Brindisi	744954	4487807	186	564	NC	NO

Il fabbricato R24 da una ricerca catastale non risulta in possesso di alcuna categoria, e da ortofoto e sopralluogo visivo risulta privo di servizio elettrico o igienico sanitario e quindi non possiede le caratteristiche di abitabilità, inoltre risulta privo di elementi strutturali. Non essendoci le condizioni di agibilità e abitabilità tale fabbricato non rientra nella definizione di ricettore e pertanto non è prevista le verifica dei limiti ne assoluti che differenziali.

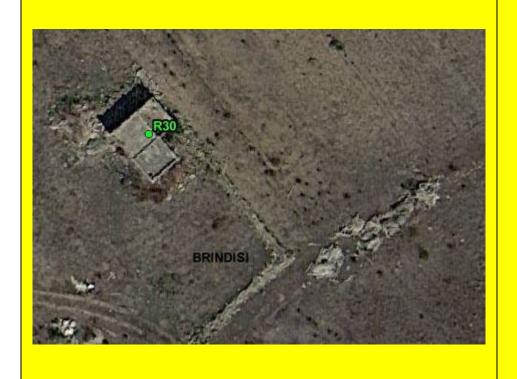
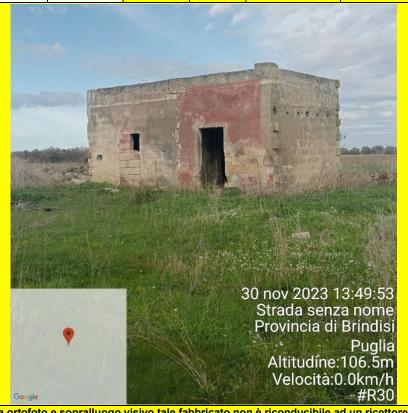
RICETTORE	COMUNE	Coordinate WG	S84/33N [m]	Foglio	P.IIa	CATEGORIA	VERIFICA
<u>KIOETTOKE</u>	OOMONE	X	<u>Y</u>	<u>r ogno</u>	<u>1 .110</u>	CATASTALE	DIFFERENZIALE	
	R30	Brindisi	744449	4486705	186	103	NC	NO

Il fabbricato R30 da ricerca catastale non risulta in possesso di alcuna categoria catastale, inoltre da ortofoto e sopralluogo visivo tale fabbricato non è riconducibile ad un ricettore in guanto non idoneo ad ospitare persone. Pertanto non è prevista la verifica ne dei limiti assoluti ne differenziali.

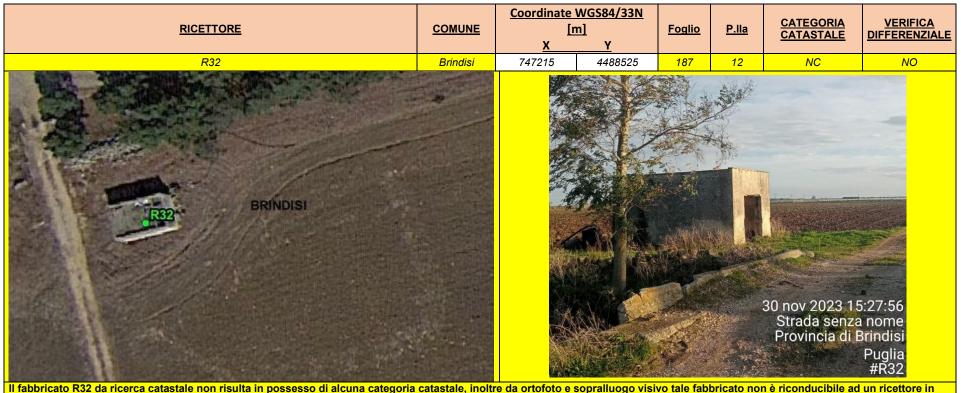
Il fabbricato R32 da ricerca catastale non risulta in possesso di alcuna categoria catastale, inoltre da ortofoto e sopralluogo visivo tale fabbricato non è riconducibile ad un ricettore quanto non idoneo ad ospitare persone. Pertanto non è prevista la verifica ne dei limiti assoluti ne differenziali.

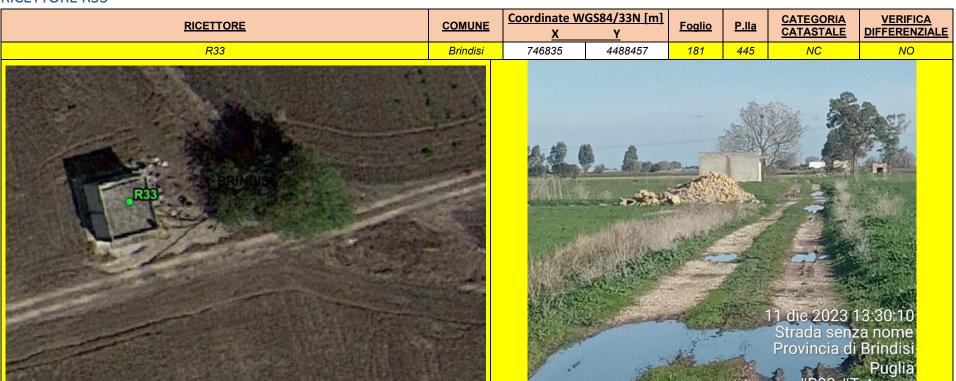
Il fabbricato R33 da ricerca catastale non risulta in possesso di alcuna categoria catastale, inoltre da ortofoto e sopralluogo visivo tale fabbricato non è riconducibile ad un ricettore in quanto non idoneo ad ospitare persone. Pertanto non è prevista la verifica ne dei limiti assoluti ne differenziali.

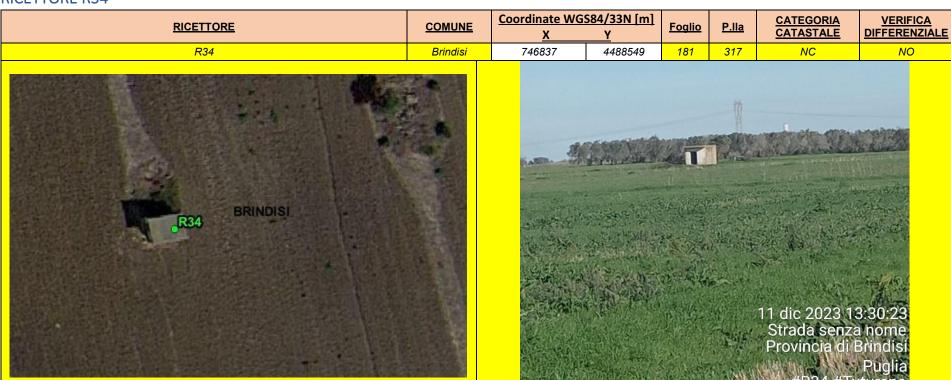
Il fabbricato R34 da ricerca catastale non risulta in possesso di alcuna categoria catastale, inoltre da ortofoto e sopralluogo visivo tale fabbricato non è riconducibile ad un ricettore in

quanto non idoneo ad ospitare persone. Pertanto non è prevista la verifica ne dei limiti assoluti ne differenziali.

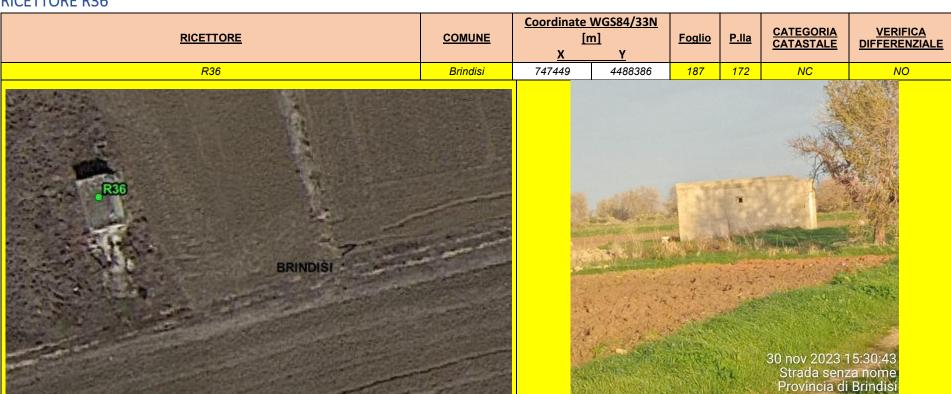
Il fabbricato R36 da ricerca catastale non risulta in possesso di alcuna categoria catastale, inoltre da ortofoto e sopralluogo visivo tale fabbricato non è riconducibile ad un ricettore in quanto non idoneo ad ospitare persone. Pertanto non è prevista la verifica ne dei limiti assoluti ne differenziali.

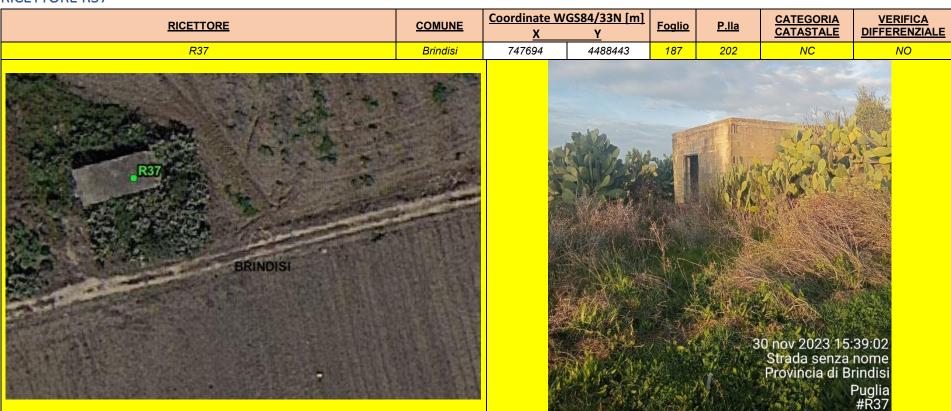
Il fabbricato R37 da ricerca catastale non risulta in possesso di alcuna categoria catastale, inoltre da ortofoto e sopralluogo visivo tale fabbricato non è riconducibile ad un ricettore in quanto non idoneo ad ospitare persone. Pertanto non è prevista la verifica ne dei limiti assoluti ne differenziali.

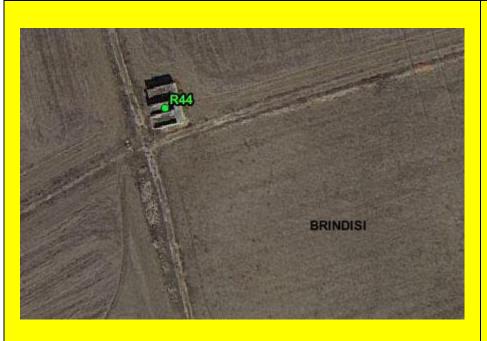
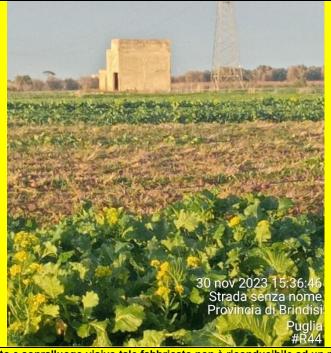
RICETTORE	COMUNE	Coordinate WG	S84/33N [m] Y	<u>Foglio</u>	P.IIa	CATEGORIA CATASTALE	VERIFICA DIFFERENZIALE
R44	Brindisi	747701	4488916	182	318	NC	NO

Il fabbricato R44 da ricerca catastale non risulta in possesso di alcuna categoria catastale, inoltre da ortofoto e sopralluogo visivo tale fabbricato non è riconducibile ad un ricettore in guanto non idoneo ad ospitare persone. Pertanto non è prevista la verifica ne dei limiti assoluti ne differenziali.
