PROGETTO PER LA REALIZZAZIONE DI UN IMPIANTO PER LA
PRODUZIONE DI ENERGIA MEDIANTE LO SFRUTTAMENTO DEL VENTO
NEL TERRITORIO COMUNALE DI TORCHIAROLO (BR) IN LOC. VALESIO (BR)
POTENZA NOMINALE 50,4 MW

PROGETTO DEFINITIVO - SIA

ES.3.1 Elenco ricettori e mappa dei rilievi

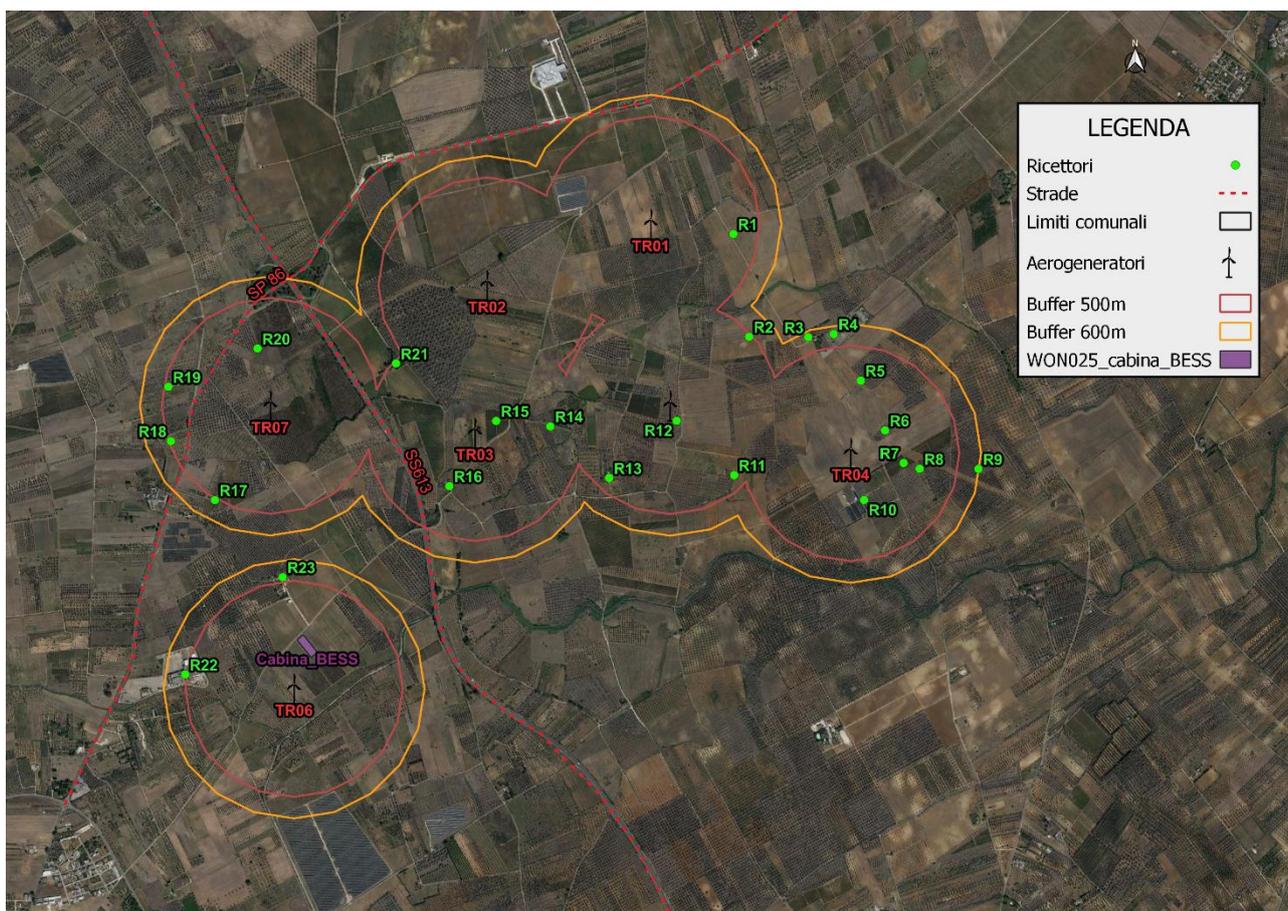
Figure 1 - Inquadramento su Ortofoto dei Ricettori individuati

I fabbricati sono stati individuati in un buffer circolare di raggio massimo di 600m e centro coincidente con la posizione di ogni aerogeneratore; una volta individuati ,tutti i fabbricati, è stata svolta una ricerca catastale e successivamente è stato effettuato un sopralluogo visivo per verificare effettivamente se i fabbricati individuati rispecchiassero la definizione di ricettore.

Infine, i ricettori individuati sono stati divisi in abitabili e/o agibili (per cui si effettuerà la verifica del rispetto dei limiti assoluti e differenziali) e non abitabili e/o non agibili (per cui non si effettuerà alcuna verifica poiché non idonei ad ospitare persone per almeno 4h/gg).

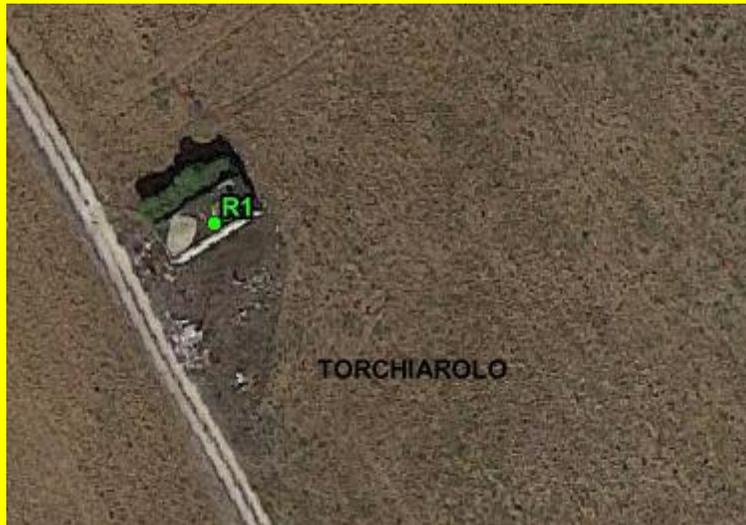
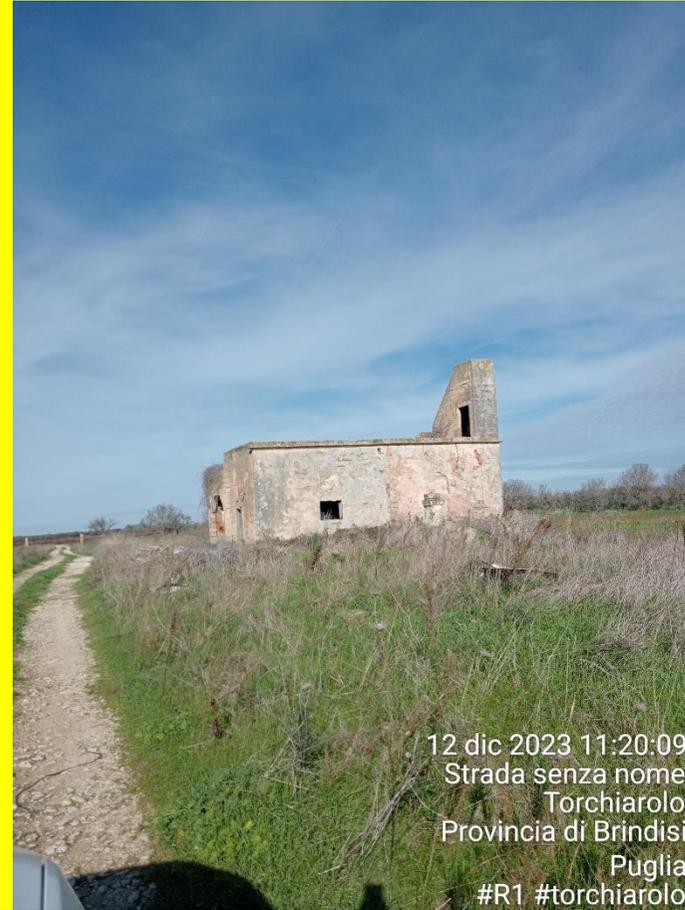
RICETTORE R1

12 dic 2023 11:20:09
 Strada senza nome
 Torchiarolo
 Provincia di Brindisi
 Puglia
 #R1 #torchiarolo

Il fabbricato R1 da ricerca catastale risulta essere un'unità collabente, categoria confermata anche da ortofoto e da sopralluogo visivo. Per tale fabbricato, in vista di una possibile ristrutturazione futura saranno verificati sia i limiti assoluti che differenziali.

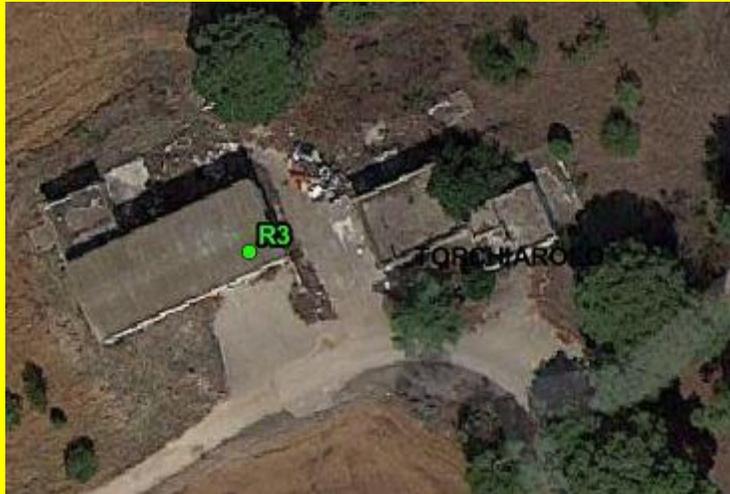
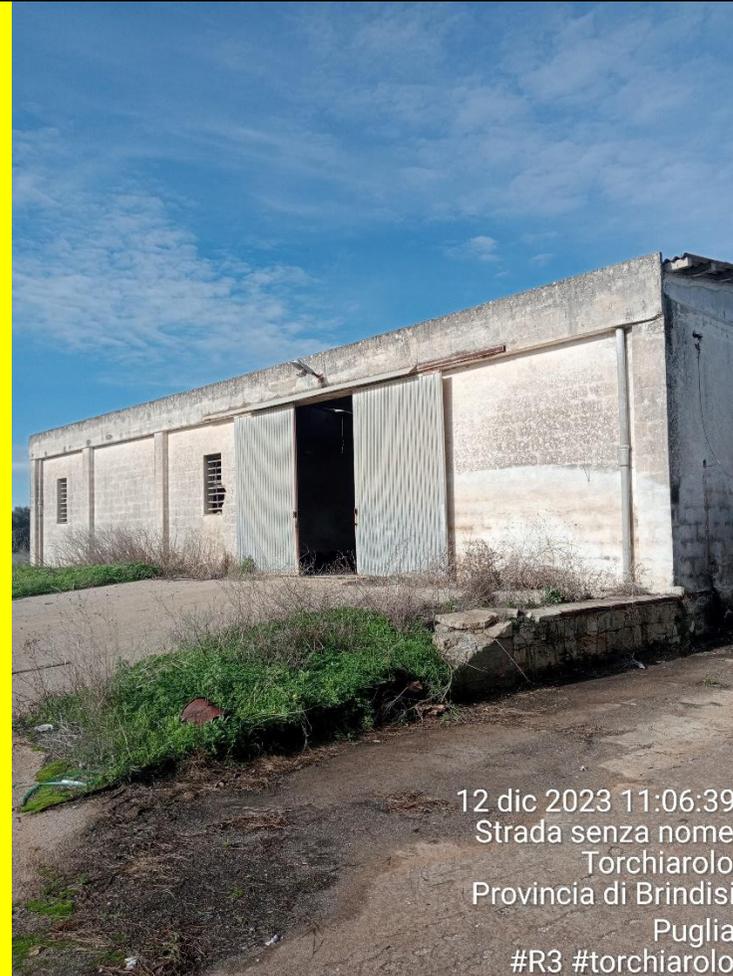
RICETTORE R3

12 dic 2023 11:06:39
 Strada senza nome
 Torchiarolo
 Provincia di Brindisi
 Puglia
 #R3 #torchiarolo

Il ricettore R3 da ricerca catastale risulta essere un'abitazione, categoria confermata anche da ortofoto e da sopralluogo visivo e pertanto sarà effettuata la verifica dei limiti assoluti e differenziali.

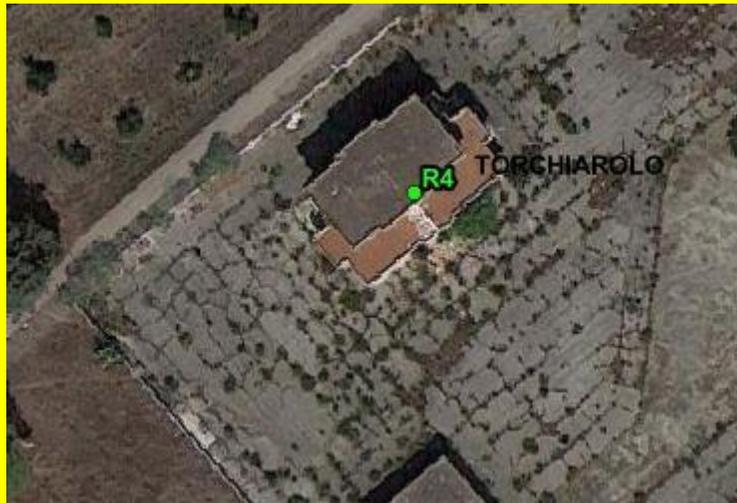
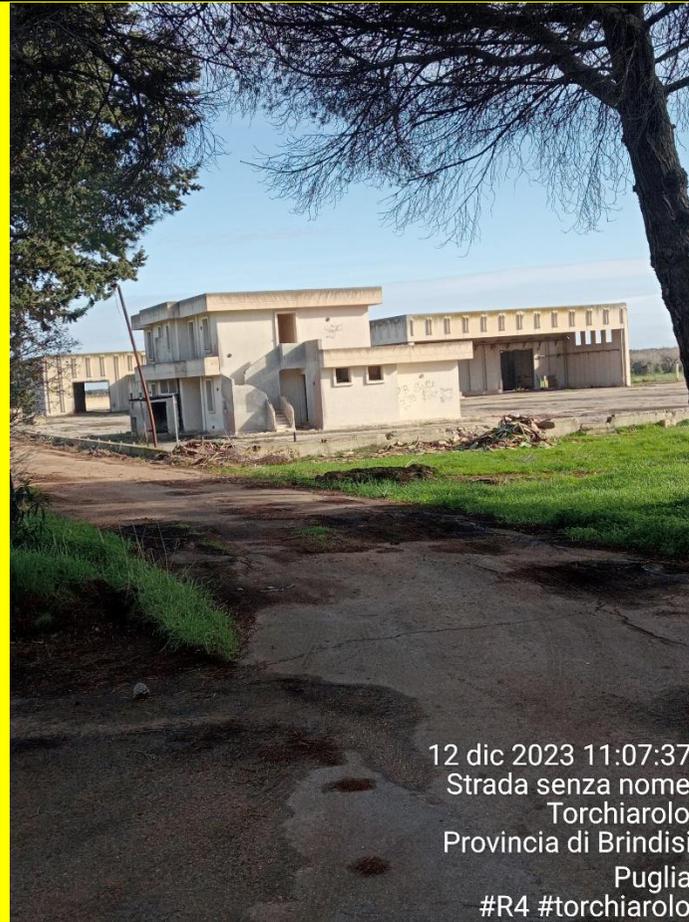
RICETTORE R4

12 dic 2023 11:07:37
 Strada senza nome
 Torchiarolo
 Provincia di Brindisi
 Puglia
 #R4 #torchiarolo

Il fabbricato R4 da ricerca catastale risulta essere un'unità collabente, categoria confermata anche da ortofoto e da sopralluogo visivo. Per tale fabbricato, in vista di una possibile ristrutturazione futura saranno verificati sia i limiti assoluti che differenziali.

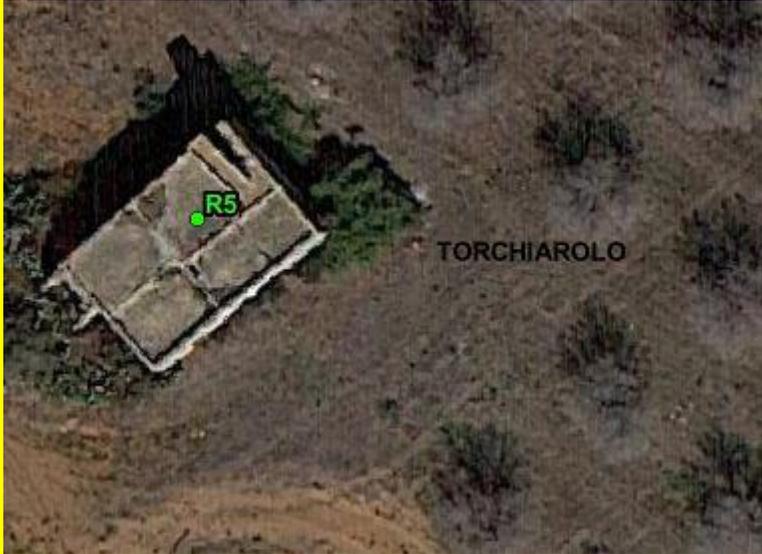
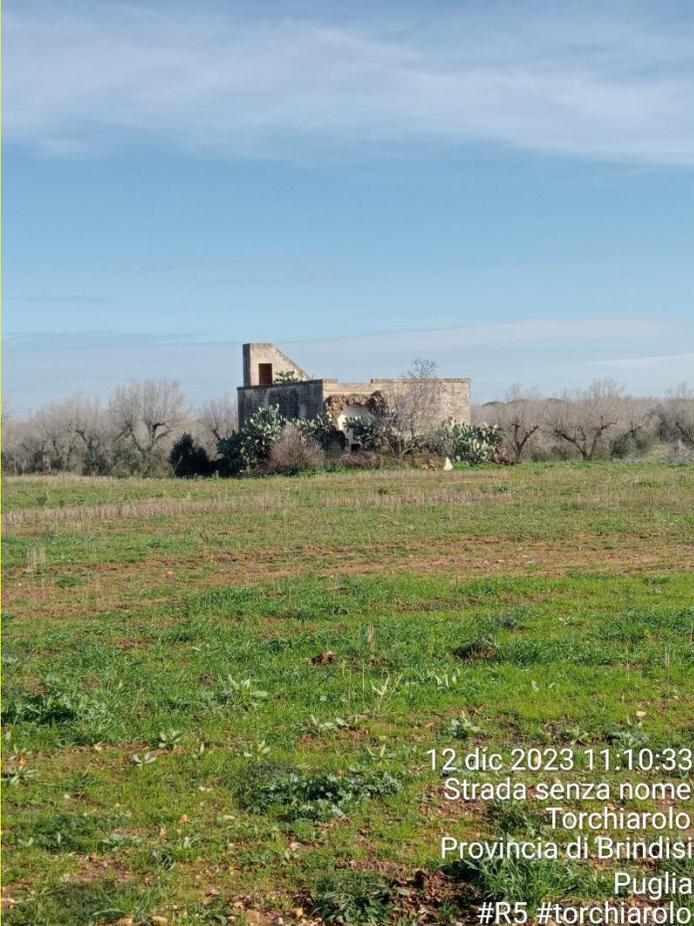
RICETTORE R5

<p>12 dic 2023 11:10:33 Strada senza nome Torchiarolo Provincia di Brindisi Puglia #R5 #torchiarolo</p>					
<p>Il ricettore R5 da ricerca catastale risulta essere un deposito, categoria confermata anche da ortofoto e da sopralluogo visivo e pertanto sarà effettuata la verifica dei limiti assoluti, mentre la verifica differenziale riguarderà il solo diurno.</p>

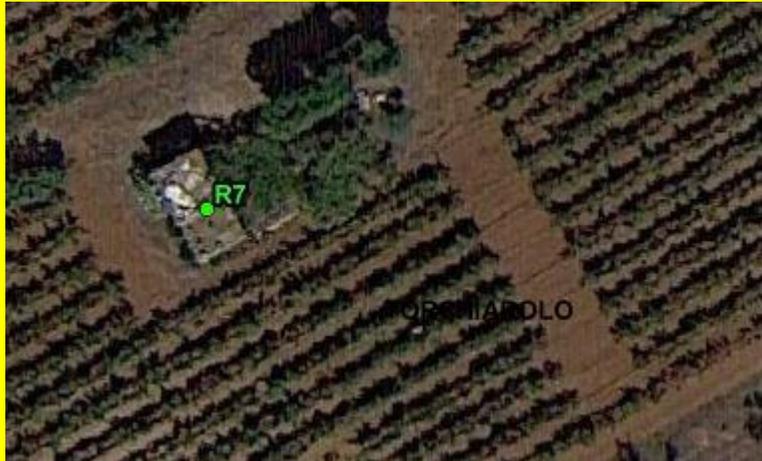
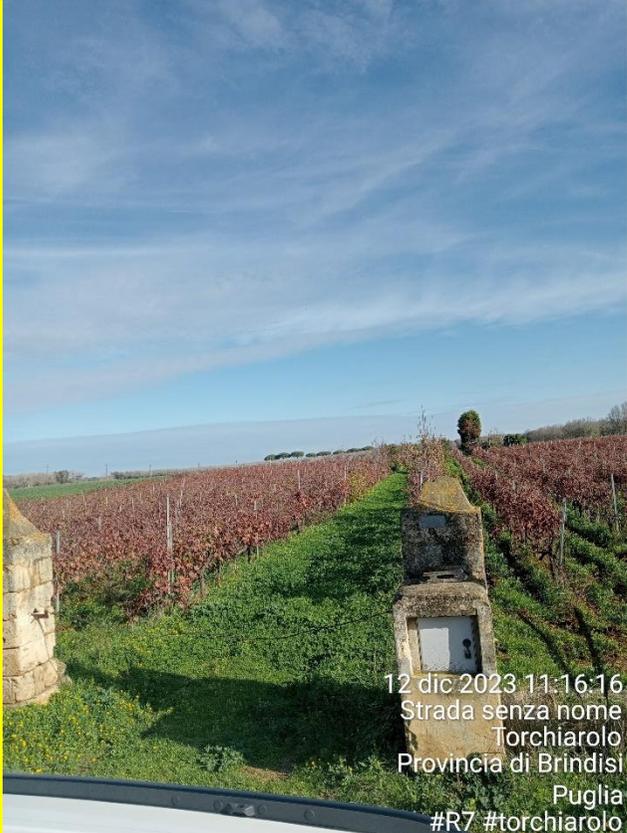
RICETTORE R7

<p>12 dic 2023 11:16:16 Strada senza nome Torchiarolo Provincia di Brindisi Puglia #R7 #torchiarolo</p>					
<p>Il ricettore R7 da ricerca catastale non risulta essere in possesso di alcuna categoria mentre da ortofoto e da sopralluogo visivo è risultato essere un deposito per ricovero attrezzi e pertanto sarà effettuata la verifica dei limiti assoluti, mentre la verifica differenziale riguarderà il solo diurno.</p>

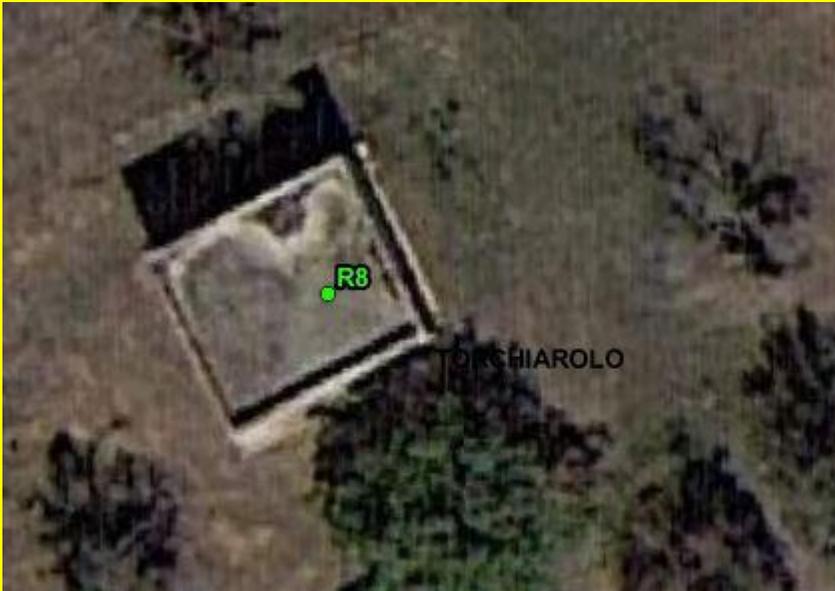
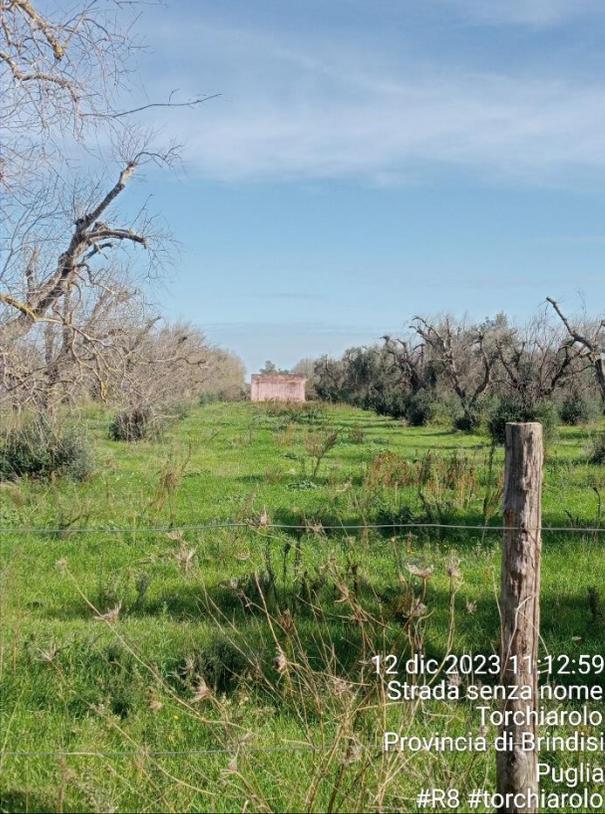
RICETTORE R8

<p>12 dic 2023 11:12:59 Strada senza nome Torchiarolo Provincia di Brindisi Puglia #R8 #torchiarolo</p>			
<p><i>Il fabbricato R8 da ricerca catastale risulta essere un'unità collabente, categoria confermata anche da ortofoto e da sopralluogo visivo. Inoltre attraverso il sopralluogo è stato possibile verificare che il fabbricato viene utilizzato come deposito per ricovero attrezzi e pertanto sarà prevista la verifica dei limiti assoluti, mentre il limite differenziale riguarderà il solo diurno.</i></p>

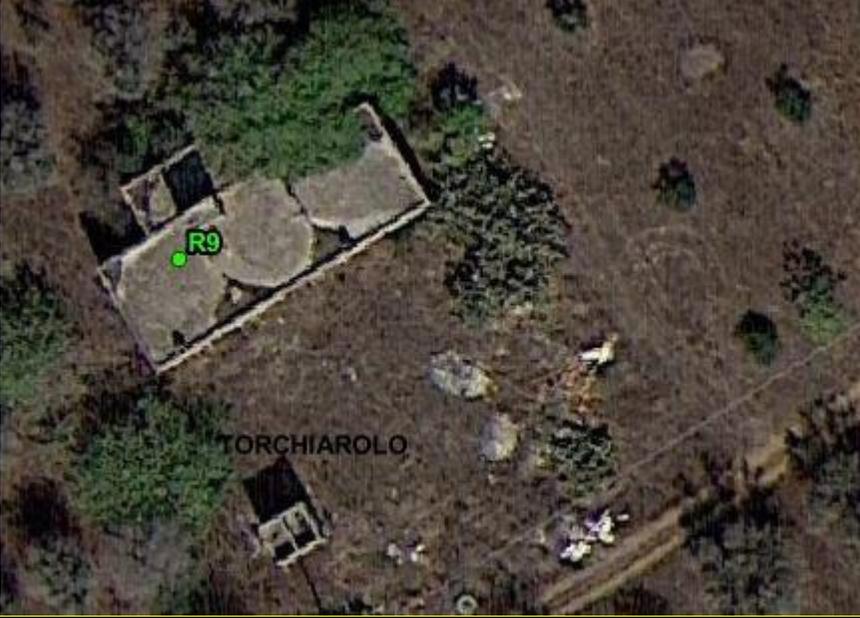
RICETTORE R9

<p><i>Il fabbricato R9 da ricerca catastale risulta essere un'unità collabente, categoria confermata anche da ortofoto mentre il sopralluogo visivo non è stato possibile poiché la strada di accesso si presentava dissestata e non percorribile. Per tale fabbricato, in vista di una possibile ristrutturazione futura saranno verificati sia i limiti assoluti che differenziali.</i></p>

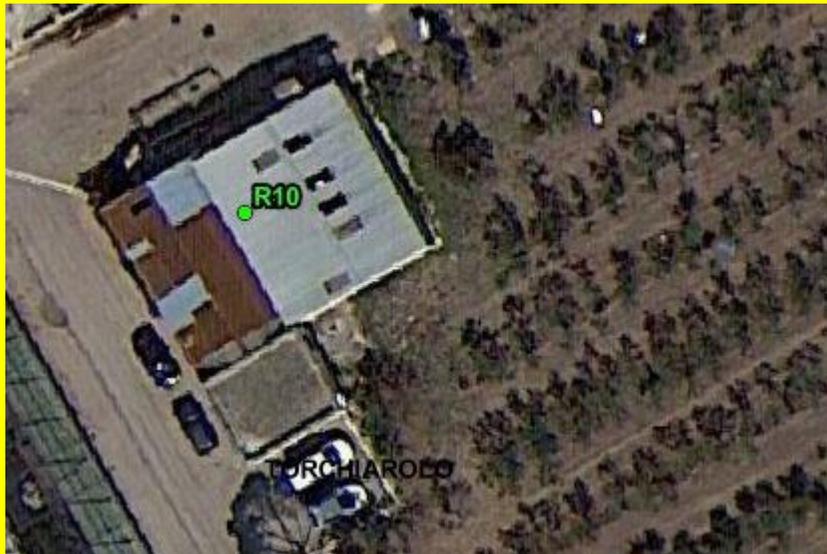
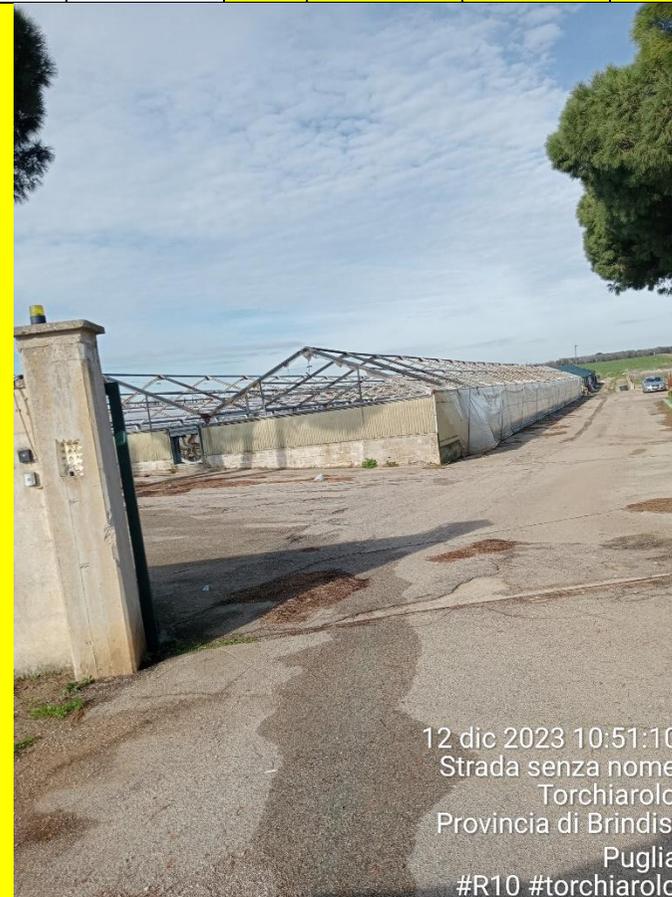
RICETTORE R10

12 dic 2023 10:51:10
 Strada senza nome
 Torchiarolo
 Provincia di Brindisi
 Puglia
 #R10 #torchiarolo

Il ricettore R10 da ricerca catastale risulta essere un deposito, categoria confermata anche da ortofoto e da sopralluogo visivo e pertanto sarà effettuata la verifica dei limiti assoluti, mentre la verifica differenziale riguarderà il solo diurno.

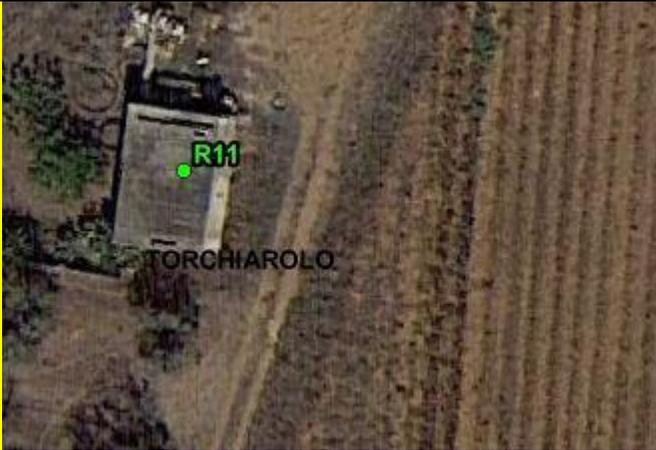
RICETTORE R11

<p><i>Il fabbricato R11 da ricerca catastale risulta essere un deposito, categoria confermata anche da ortofoto mentre il sopralluogo visivo non è stato possibile poiché la strada di accesso non era percorribile poiché chiusa.. Per tale fabbricato, sarà prevista la verifica dei limiti assoluti , mentre il differenziale riguarderà il solo diurno..</i></p>

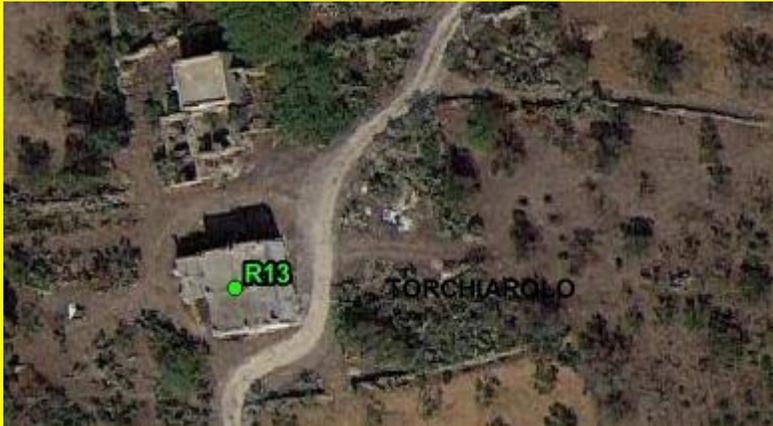
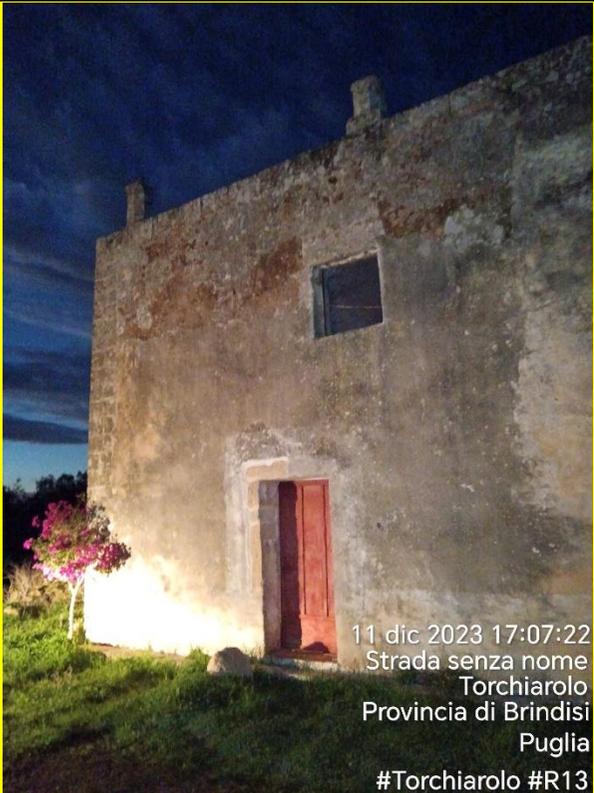
RICETTORE R13

<p>11 dic 2023 17:07:22 Strada senza nome Torchiarolo Provincia di Brindisi Puglia #Torchiarolo #R13</p>					
<p>Il ricettore R13 da ricerca catastale risulta essere un'abitazione, categoria confermata anche da ortofoto e da sopralluogo visivo e pertanto sarà effettuata la verifica dei limiti assoluti e differenziali.</p>

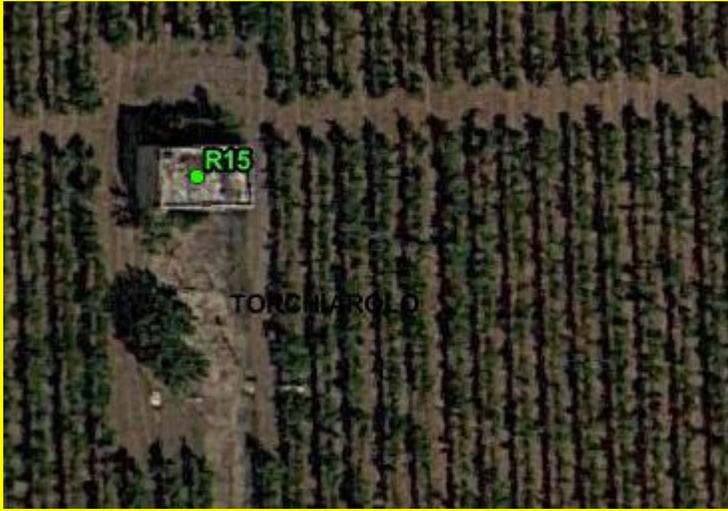
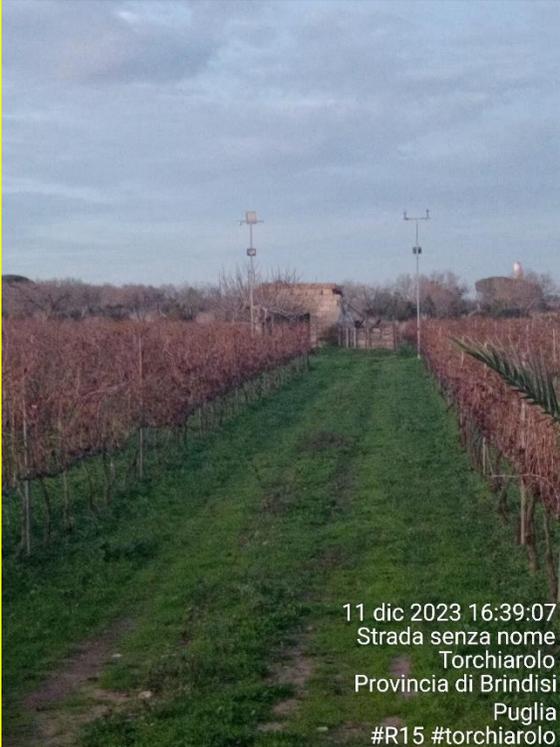
RICETTORE R15

<p>11 dic 2023 16:39:07 Strada senza nome Torchiarolo Provincia di Brindisi Puglia #R15 #torchiarolo</p>					
<p><i>Il fabbricato R15 da ricerca catastale risulta non essere in possesso di alcuna categoria, mentre da ortofoto e da sopralluogo visivo risulta essere un deposito per ricovero attrezzi pertanto sarà prevista la verifica dei limiti assoluti, mentre il limite differenziale riguarderà il solo diurno.</i></p>

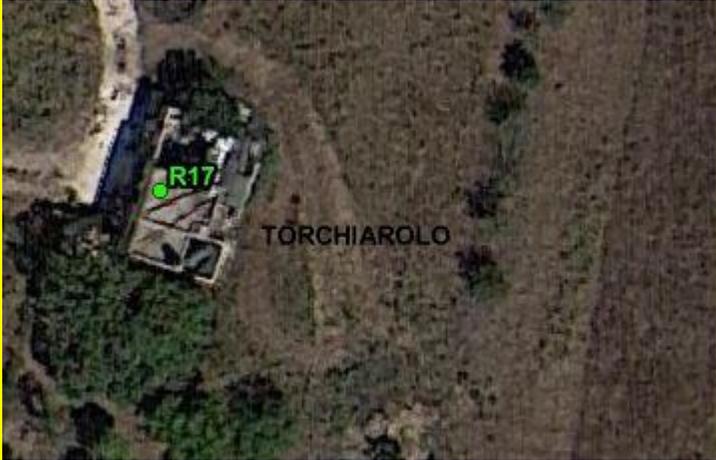
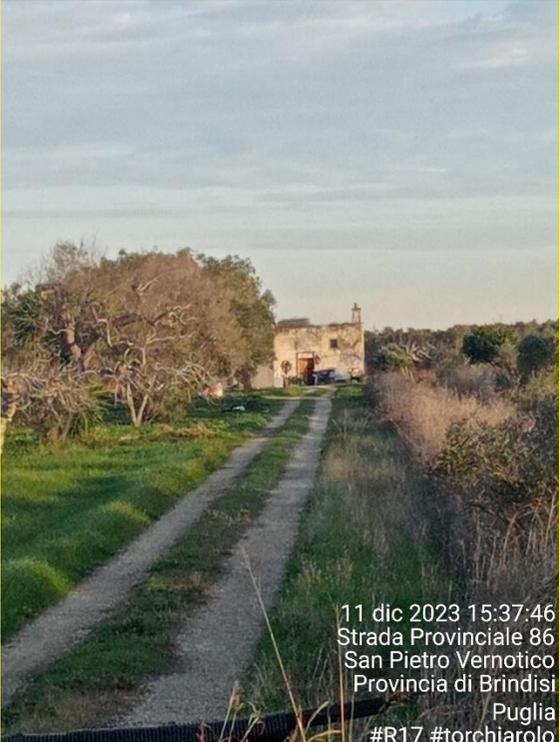
RICETTORE R17

<p>11 dic 2023 15:37:46 Strada Provinciale 86 San Pietro Vernotico Provincia di Brindisi Puglia #R17 #torchiarolo</p>						
<p><i>Il fabbricato R17 da ricerca catastale risulta essere un'unità collabente, categoria confermata anche da ortofoto e da sopralluogo visivo. Per tale fabbricato, in vista di una possibile ristrutturazione futura saranno verificati sia i limiti assoluti che differenziali.</i></p>

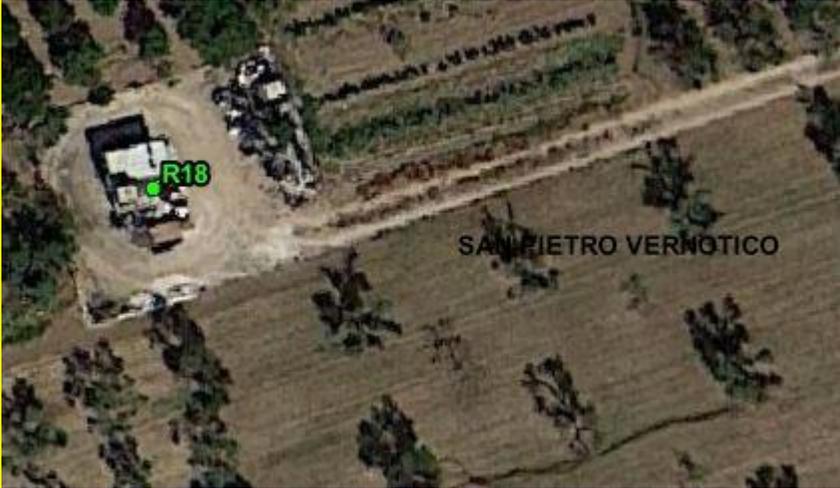
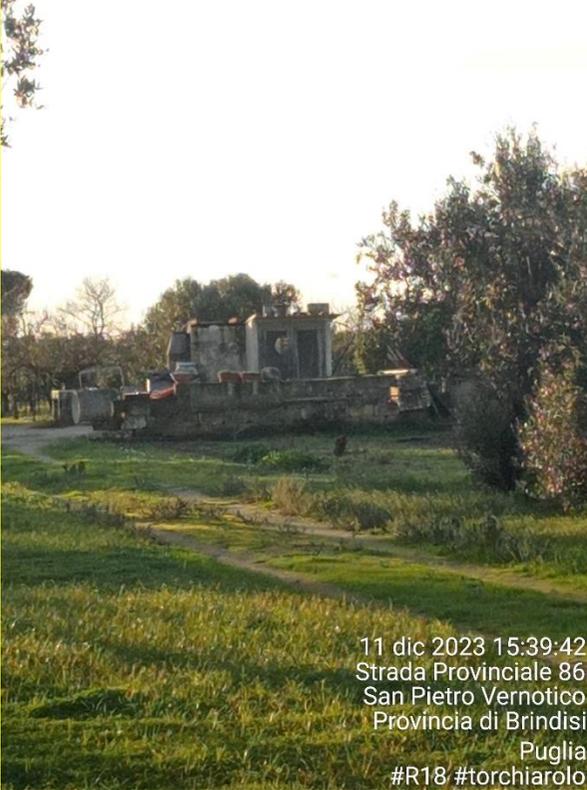
RICETTORE R18

<p>11 dic 2023 15:39:42 Strada Provinciale 86 San Pietro Vernotico Provincia di Brindisi Puglia #R18 #torchiarolo</p>					
<p><i>Il fabbricato R18 da ricerca catastale risulta non essere in possesso di alcuna categoria, mentre da ortofoto e da sopralluogo visivo risulta essere un deposito per ricovero attrezzi pertanto sarà prevista la verifica dei limiti assoluti, mentre il limite differenziale riguarderà il solo diurno.</i></p>

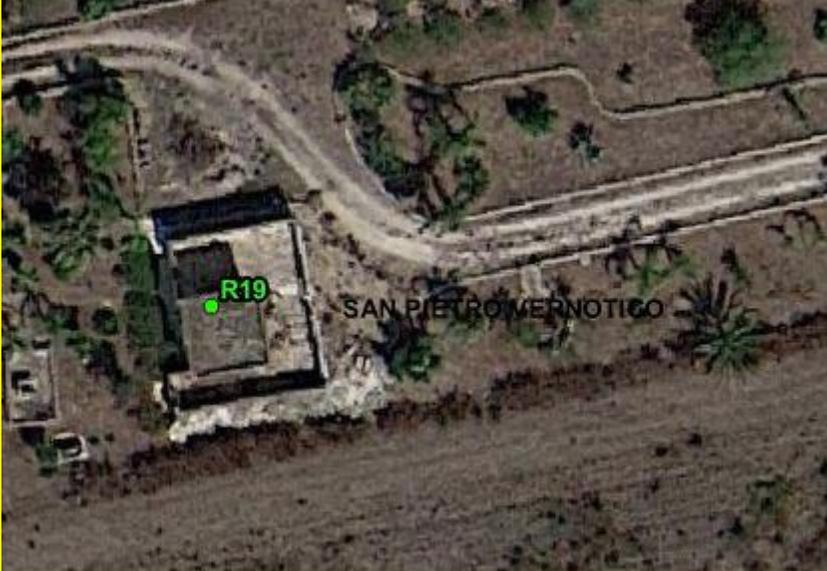
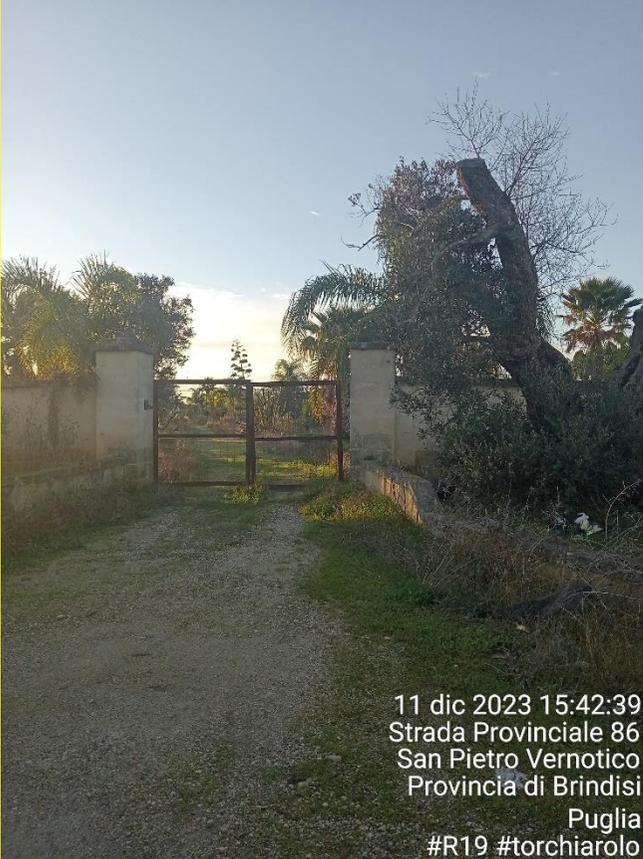
RICETTORE R19

<p>11 dic 2023 15:42:39 Strada Provinciale 86 San Pietro Vernotico Provincia di Brindisi Puglia #R19 #torchiarolo</p>					
<p>Il ricettore R19 da ricerca catastale risulta essere un'abitazione, categoria confermata anche da ortofoto e da sopralluogo visivo e pertanto sarà effettuata la verifica dei limiti assoluti e differenziali.</p>

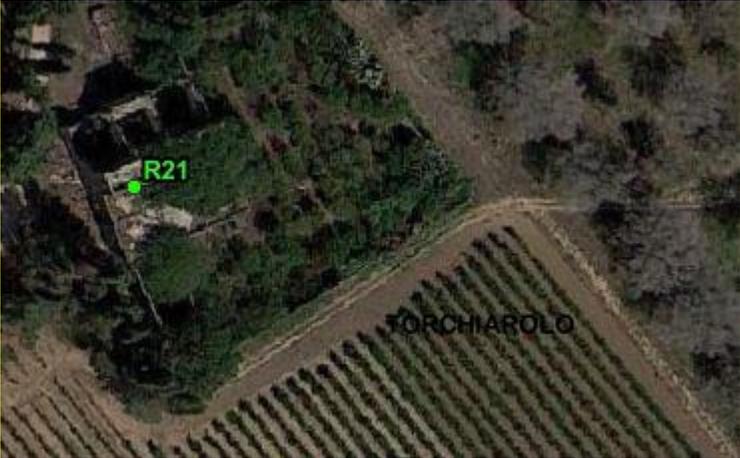
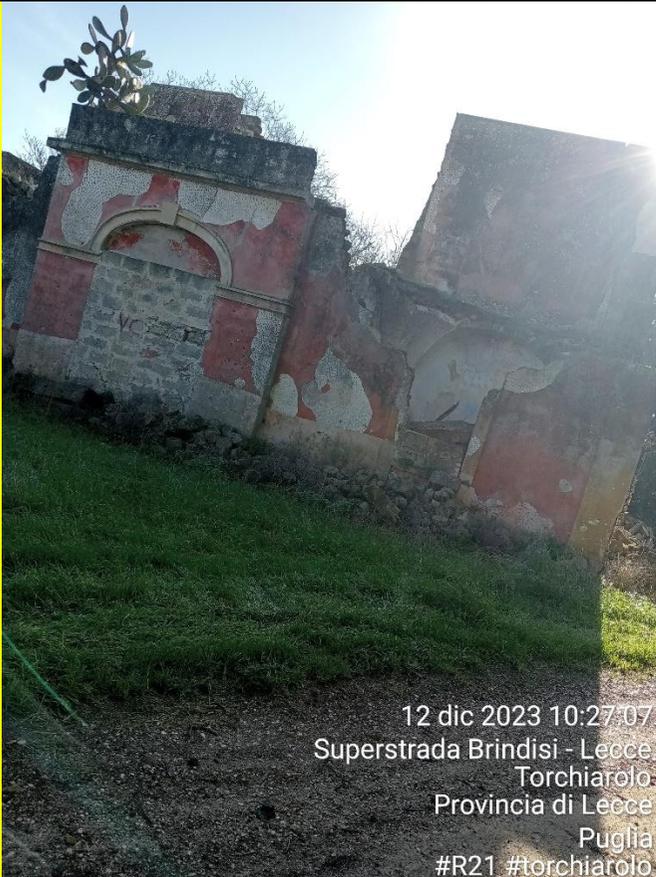
RICETTORE R21

<p>12 dic 2023 10:27:07 Superstrada Brindisi - Lecce Torchiarolo Provincia di Lecce Puglia #R21 #torchiarolo</p>			
				<p><i>Il fabbricato R21 da ricerca catastale risulta essere un'unità collabente, categoria confermata anche da ortofoto e da sopralluogo visivo. Per tale fabbricato, in vista di una possibile ristrutturazione futura saranno verificati sia i limiti assoluti che differenziali.</i></p>

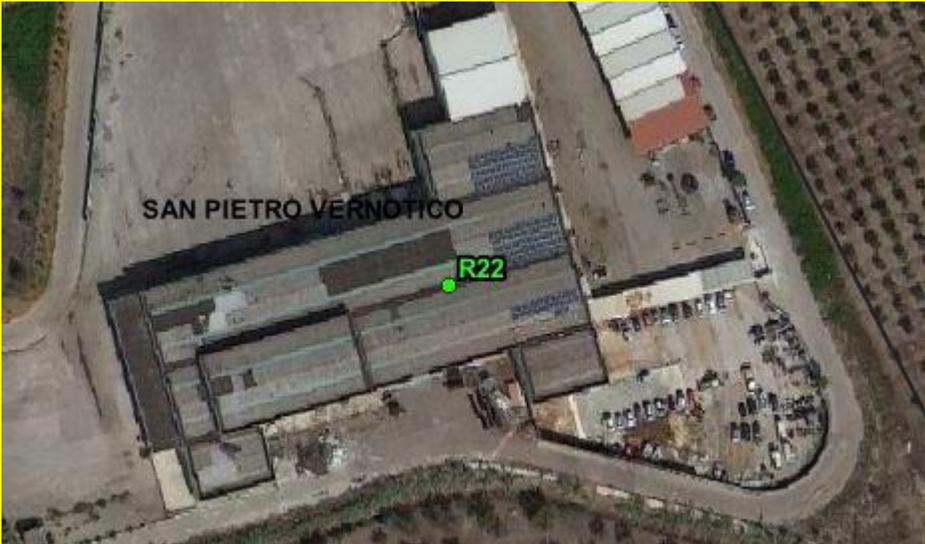
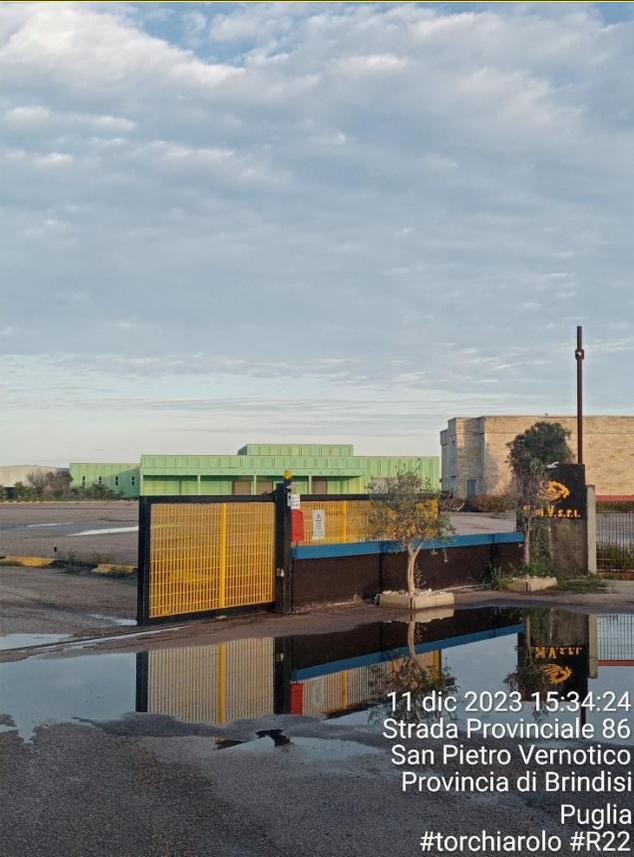
RICETTORE R22

<p>11 dic 2023 15:34:24 Strada Provinciale 86 San Pietro Vernotico Provincia di Brindisi Puglia #torchiarolo #R22</p>

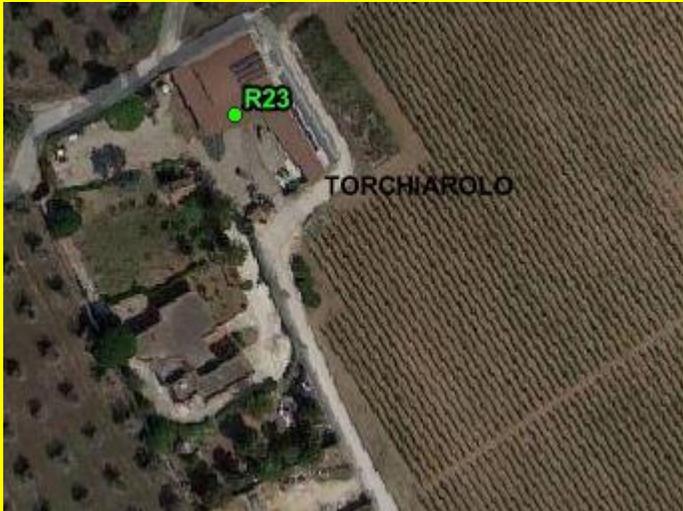
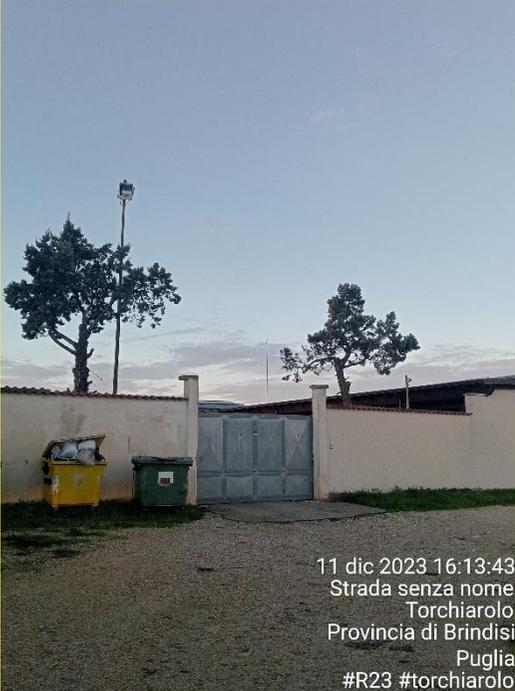
RICETTORE R23

<p>11 dic 2023 16:13:43 Strada senza nome Torchiarolo Provincia di Brindisi Puglia #R23 #torchiarolo</p>					
<p>Il ricettore R23 da ricerca catastale risulta essere un'abitazione, categoria confermata anche da ortofoto e da sopralluogo visivo e pertanto sarà effettuata la verifica dei limiti assoluti e differenziali.</p>

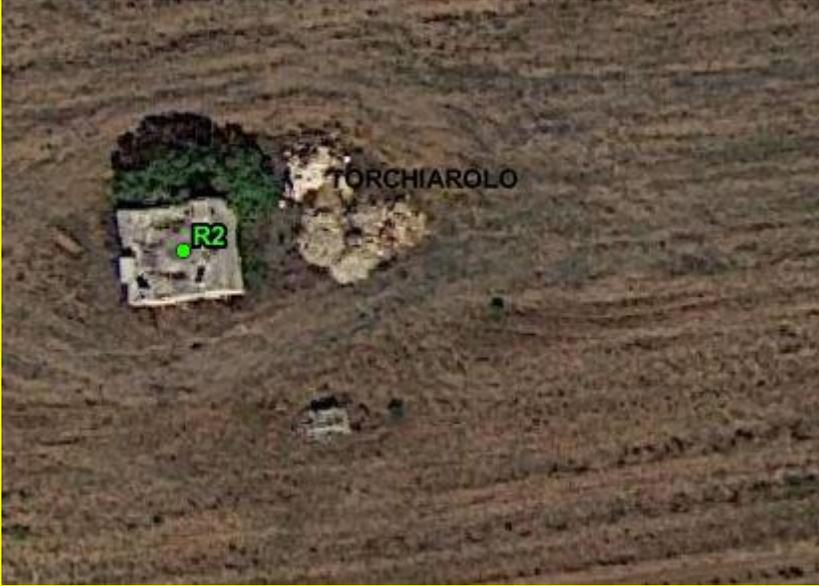
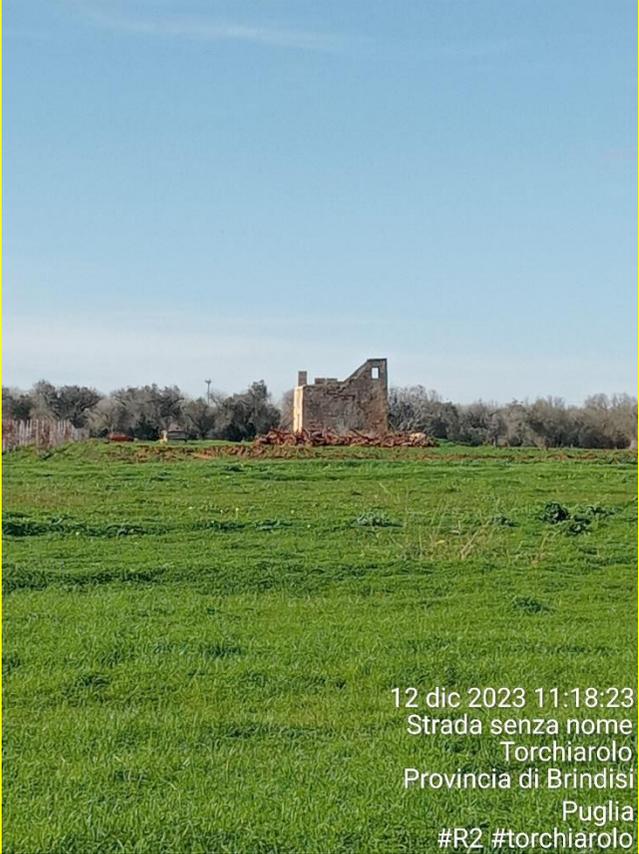
RICETTORE R2

<p>12 dic 2023 11:18:23 Strada senza nome Torchiarolo Provincia di Brindisi Puglia #R2 #torchiarolo</p>					
<p>Il fabbricato R2 da ricerca catastale risulta essere un diruto, categoria confermata anche da ortofoto e da sopralluogo visivo, pertanto il fabbricato non rientra più nella categoria fabbricato in quanto mancante delle caratteristiche di superficie e volume. Per tale "fabbricato" non essendo un ambiente abitativo o frequentato non è prevista alcuna verifica.</p>

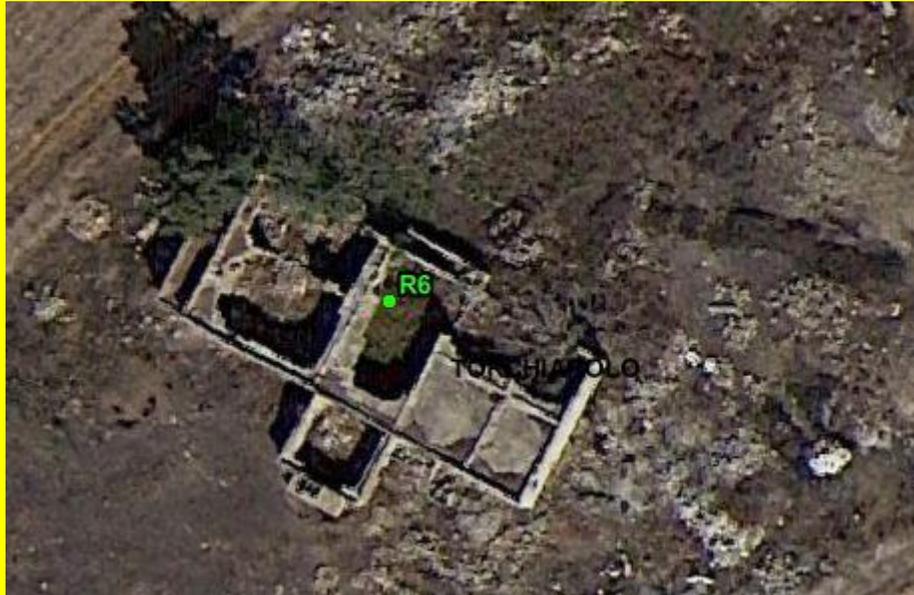
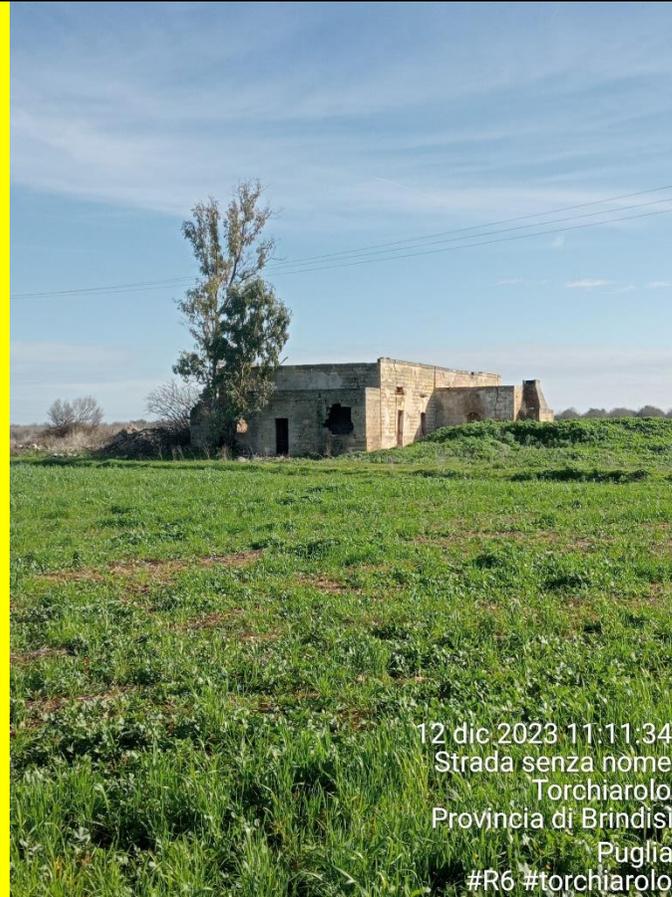
RICETTORE R6

12 dic 2023 11:11:34
 Strada senza nome
 Torchiarolo
 Provincia di Brindisi
 Puglia
 #R6 #torchiarolo

Il fabbricato R6 da ricerca catastale non risulta in possesso di alcuna categoria, mentre da ortofoto e da sopralluogo visivo il fabbricato è riconducibile ad un diruto, in quanto mancante di ogni genere di servizio, di strada di collegamento e di parti strutturali, e pertanto non essendo adibito ad ambiente abitativo o lavorativo non sarà effettuata alcuna verifica.

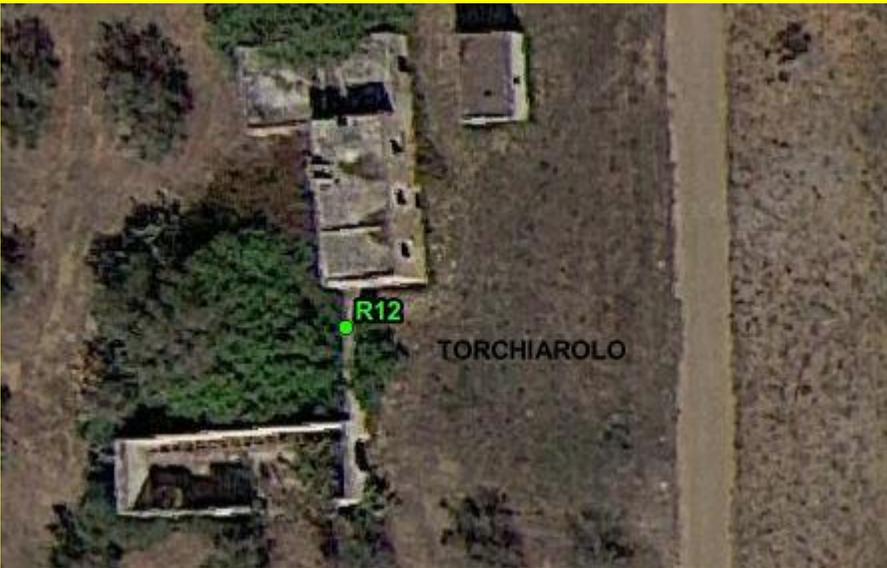
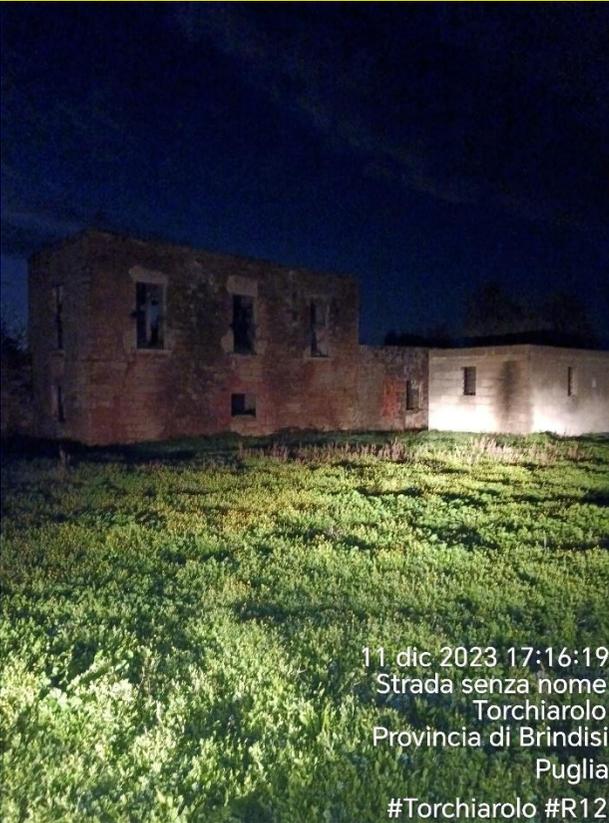
RICETTORE R12

<p>11 dic 2023 17:16:19 Strada senza nome Torchiarolo Provincia di Brindisi Puglia #Torchiarolo #R12</p>					
<p>Il fabbricato R12 da ricerca catastale risulta essere un diruto, categoria confermata anche da ortofoto e da sopralluogo visivo, pertanto il fabbricato non rientra più nella categoria fabbricato in quanto mancante delle caratteristiche di superficie e volume. Per tale "fabbricato" non essendo un ambiente abitativo o frequentato non è prevista alcuna verifica.</p>

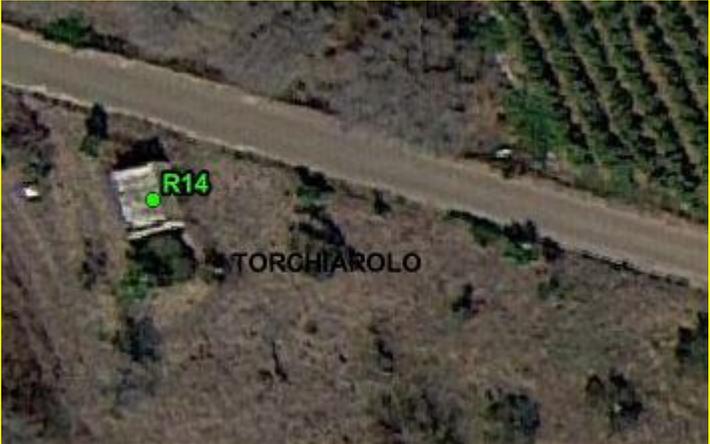
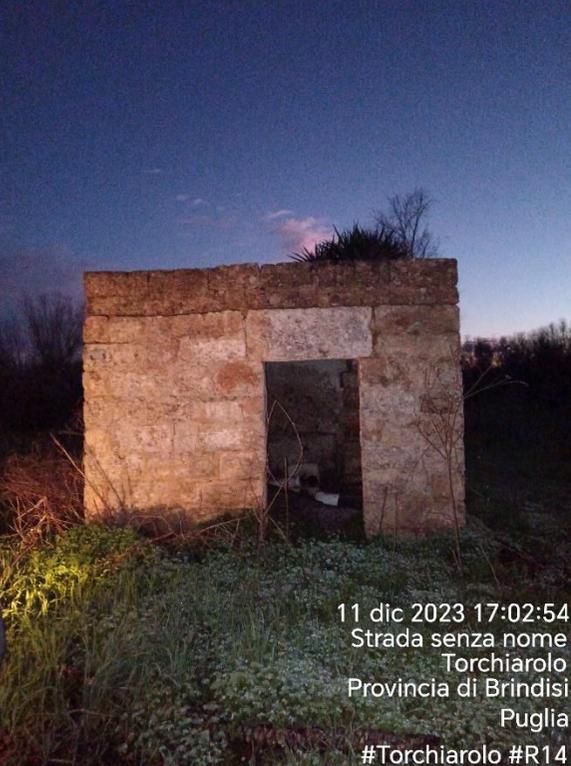
RICETTORE R14

<p>11 dic 2023 17:02:54 Strada senza nome Torchiarolo Provincia di Brindisi Puglia #Torchiarolo #R14</p>			
<p>Il fabbricato R14 da ricerca catastale non risulta in possesso di alcuna categoria, mentre da ortofoto e da sopralluogo visivo il fabbricato è riconducibile ad un diruto, in quanto mancante di ogni genere di servizio, di strada di collegamento e di parti strutturali, e pertanto non essendo adibito ad ambiente abitativo o lavorativo non sarà effettuata alcuna verifica.</p>
