PROGETTO PER LA REALIZZAZIONE DI UN IMPIANTO PER LA
PRODUZIONE DI ENERGIA MEDIANTE LO SFRUTTAMENTO DEL VENTO
NEL TERRITORIO COMUNALE DI TORCHIAROLO (BR) IN LOC. VALESIO (BR)
POTENZA NOMINALE 50,4 MW

PROGETTO DEFINITIVO - SIA

ES.3.1 Elenco ricettori e mappa dei rilievi

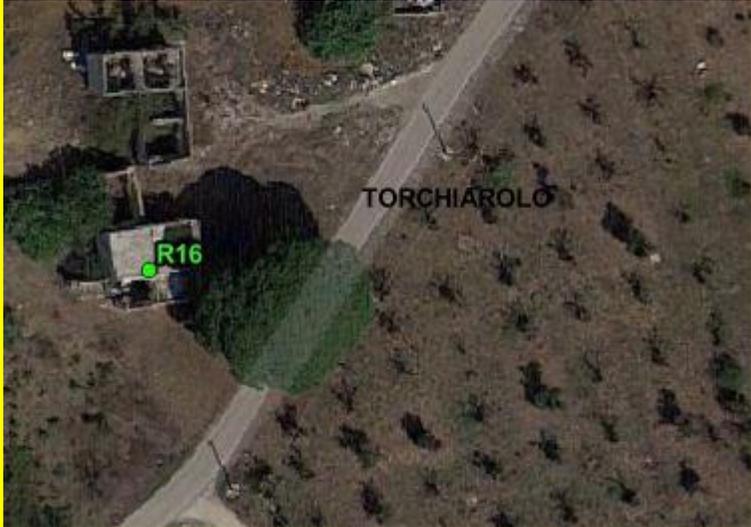
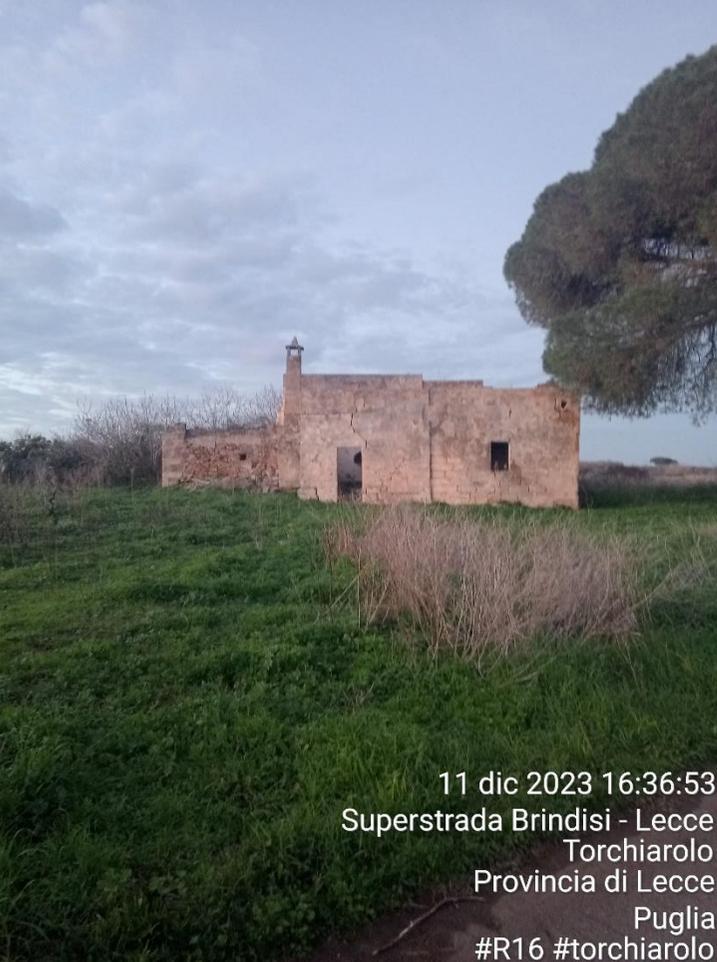
RICETTORE R16

<p>11 dic 2023 16:36:53 Superstrada Brindisi - Lecce Torchiarolo Provincia di Lecce Puglia #R16 #torchiarolo</p>

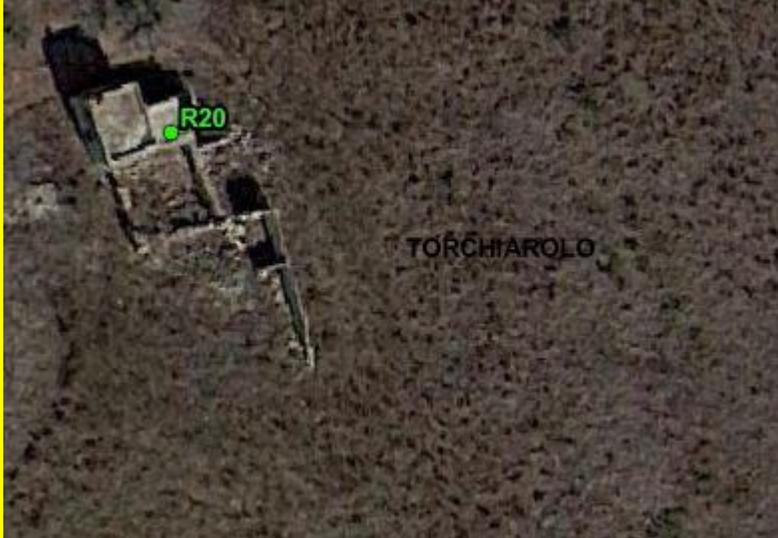
RICETTORE R20

<p>Il fabbricato R20 da ricerca catastale risulta essere un diruto, categoria confermata anche da ortofoto, mentre il sopralluogo visivo non è stato possibile per impossibilità ad accedervi vista la mancanza di una strada di accesso, e pertanto il fabbricato non rientra più nella categoria fabbricato in quanto mancante delle caratteristiche di superficie e volume. Per tale "fabbricato" non essendo un ambiente abitativo o frequentato non è prevista alcuna verifica.</p>

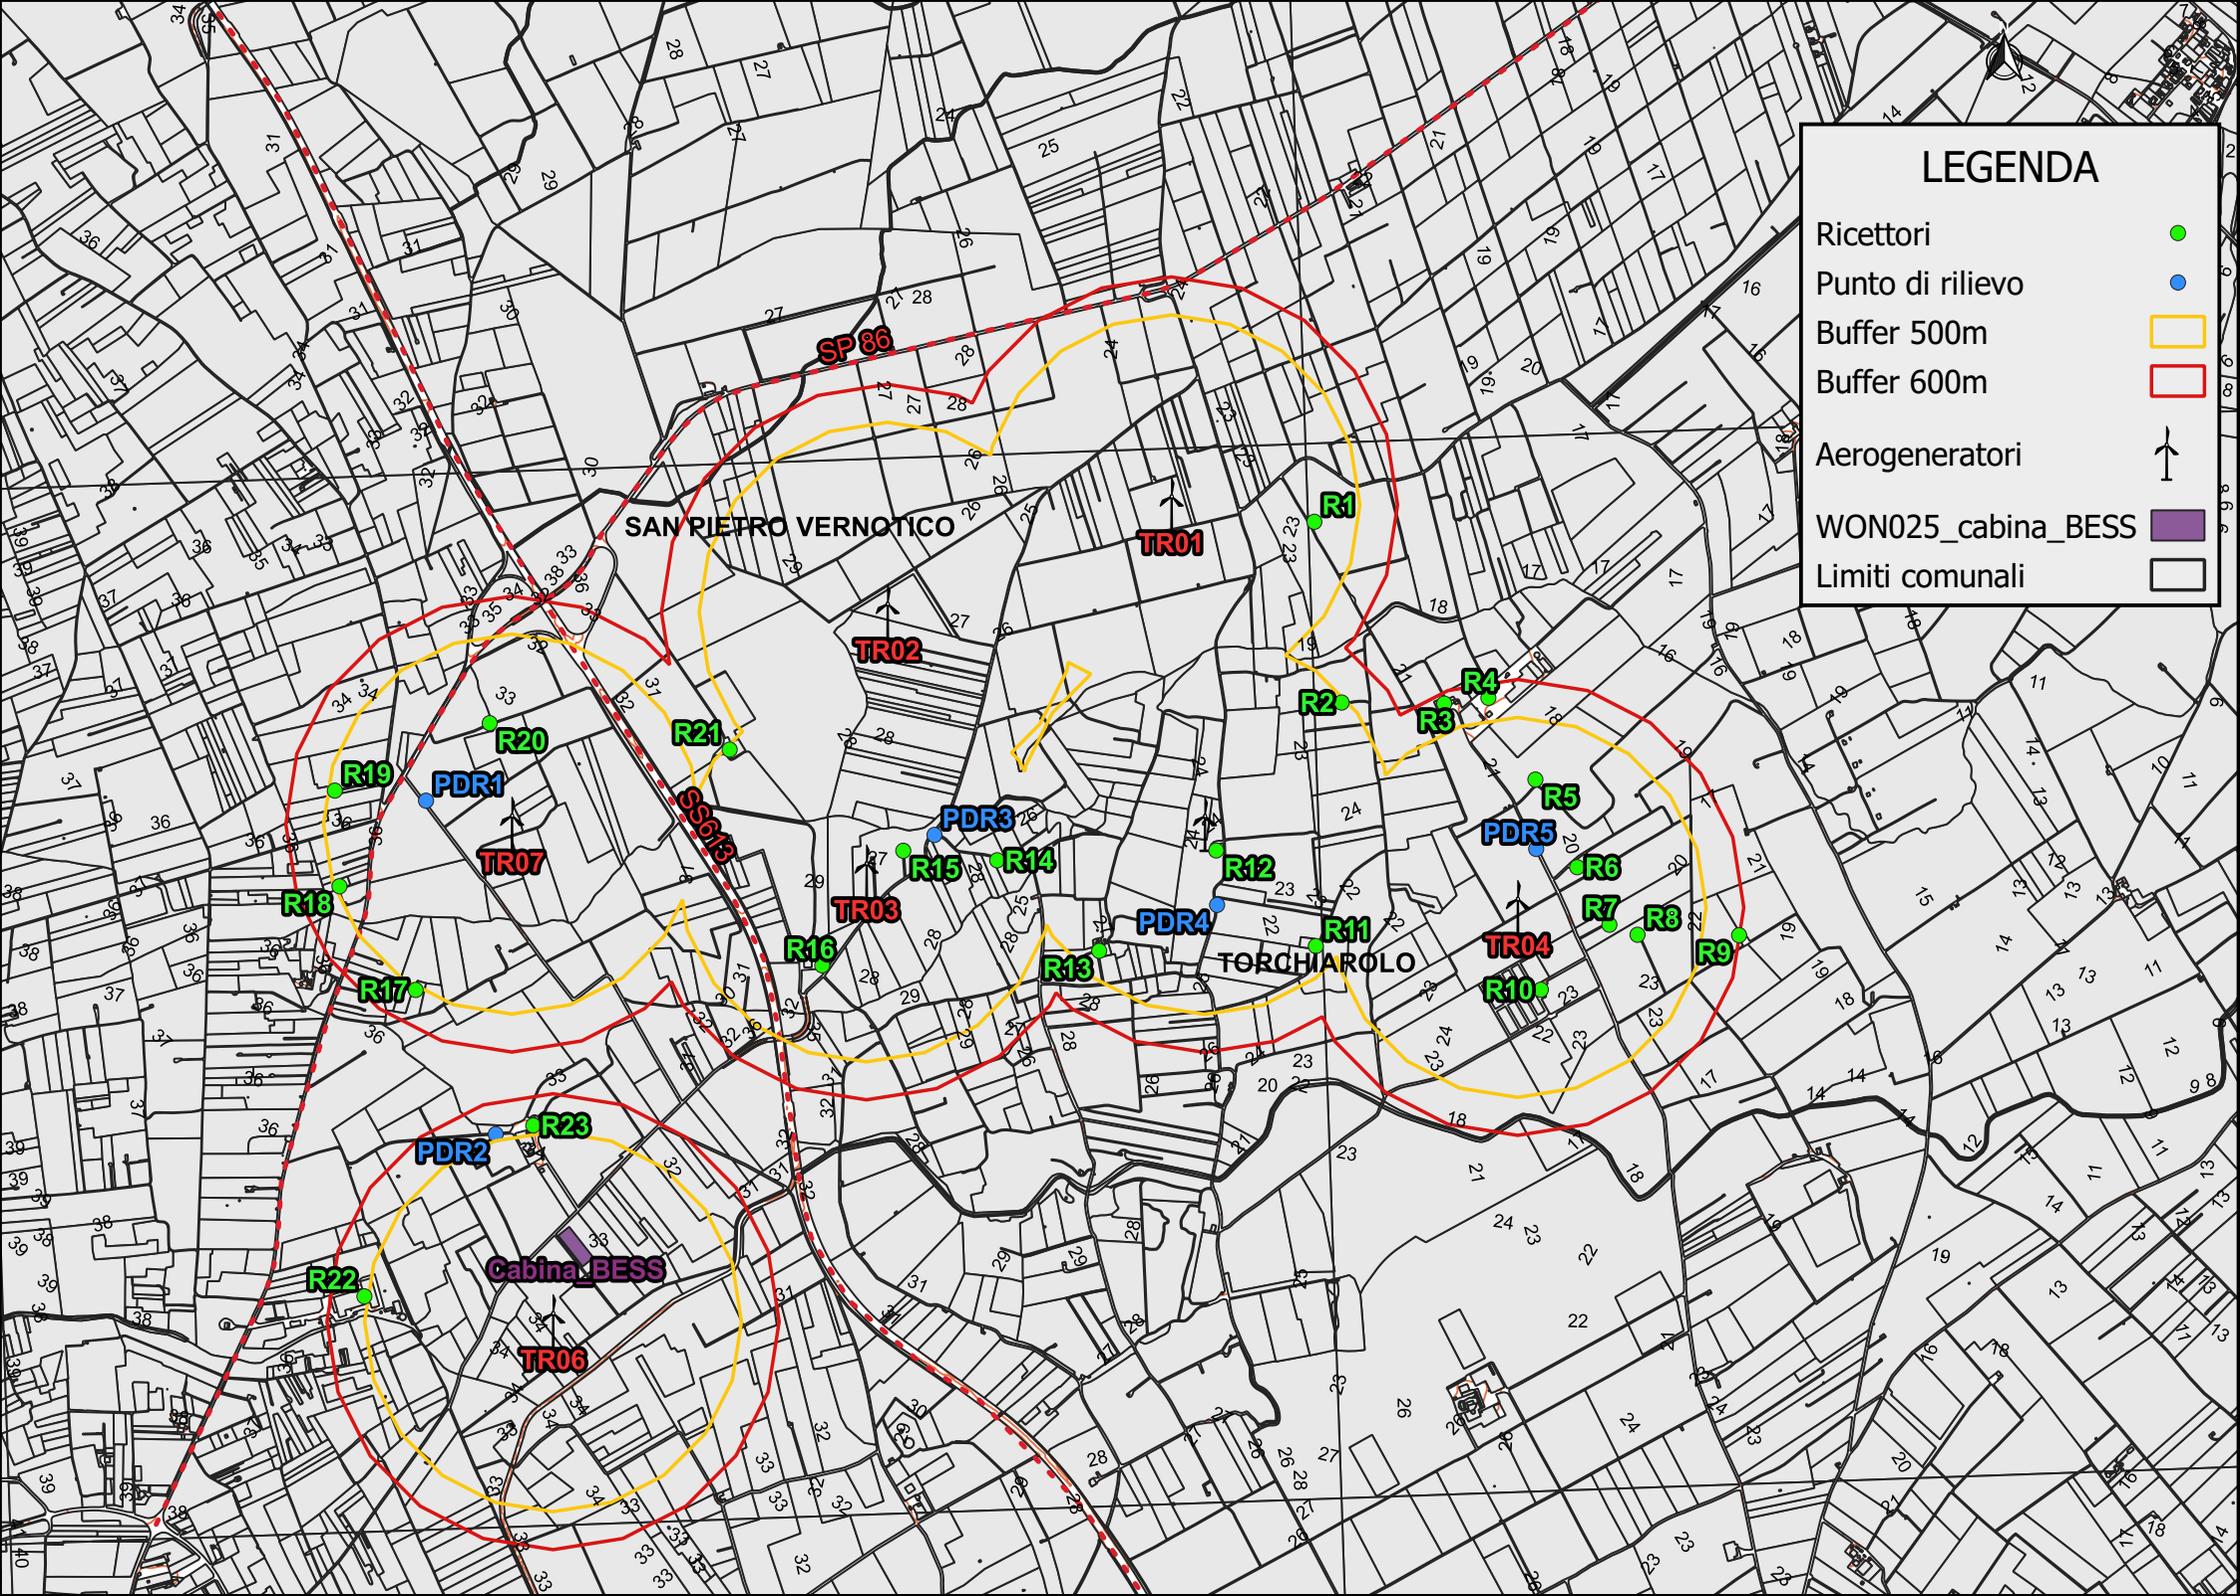
LEGENDA

- Ricettori ●
- Punto di rilievo ●
- Buffer 500m
- Buffer 600m
- Aerogeneratori
- WON025_cabina_BESS
- Limiti comunali
