**OGGETTO: OSSERVAZIONI AL PROGETTO DI RAZIONALIZZAZIONE E SVILUPPO DELLA RTN NELLA MEDIA VALLE DEL PIAVE
linea Polpet Scorzè**

CONSIDERAZIONI TECNICHE INERENTI LA GEOLOGIA

COMPARATIVA TRALICCI

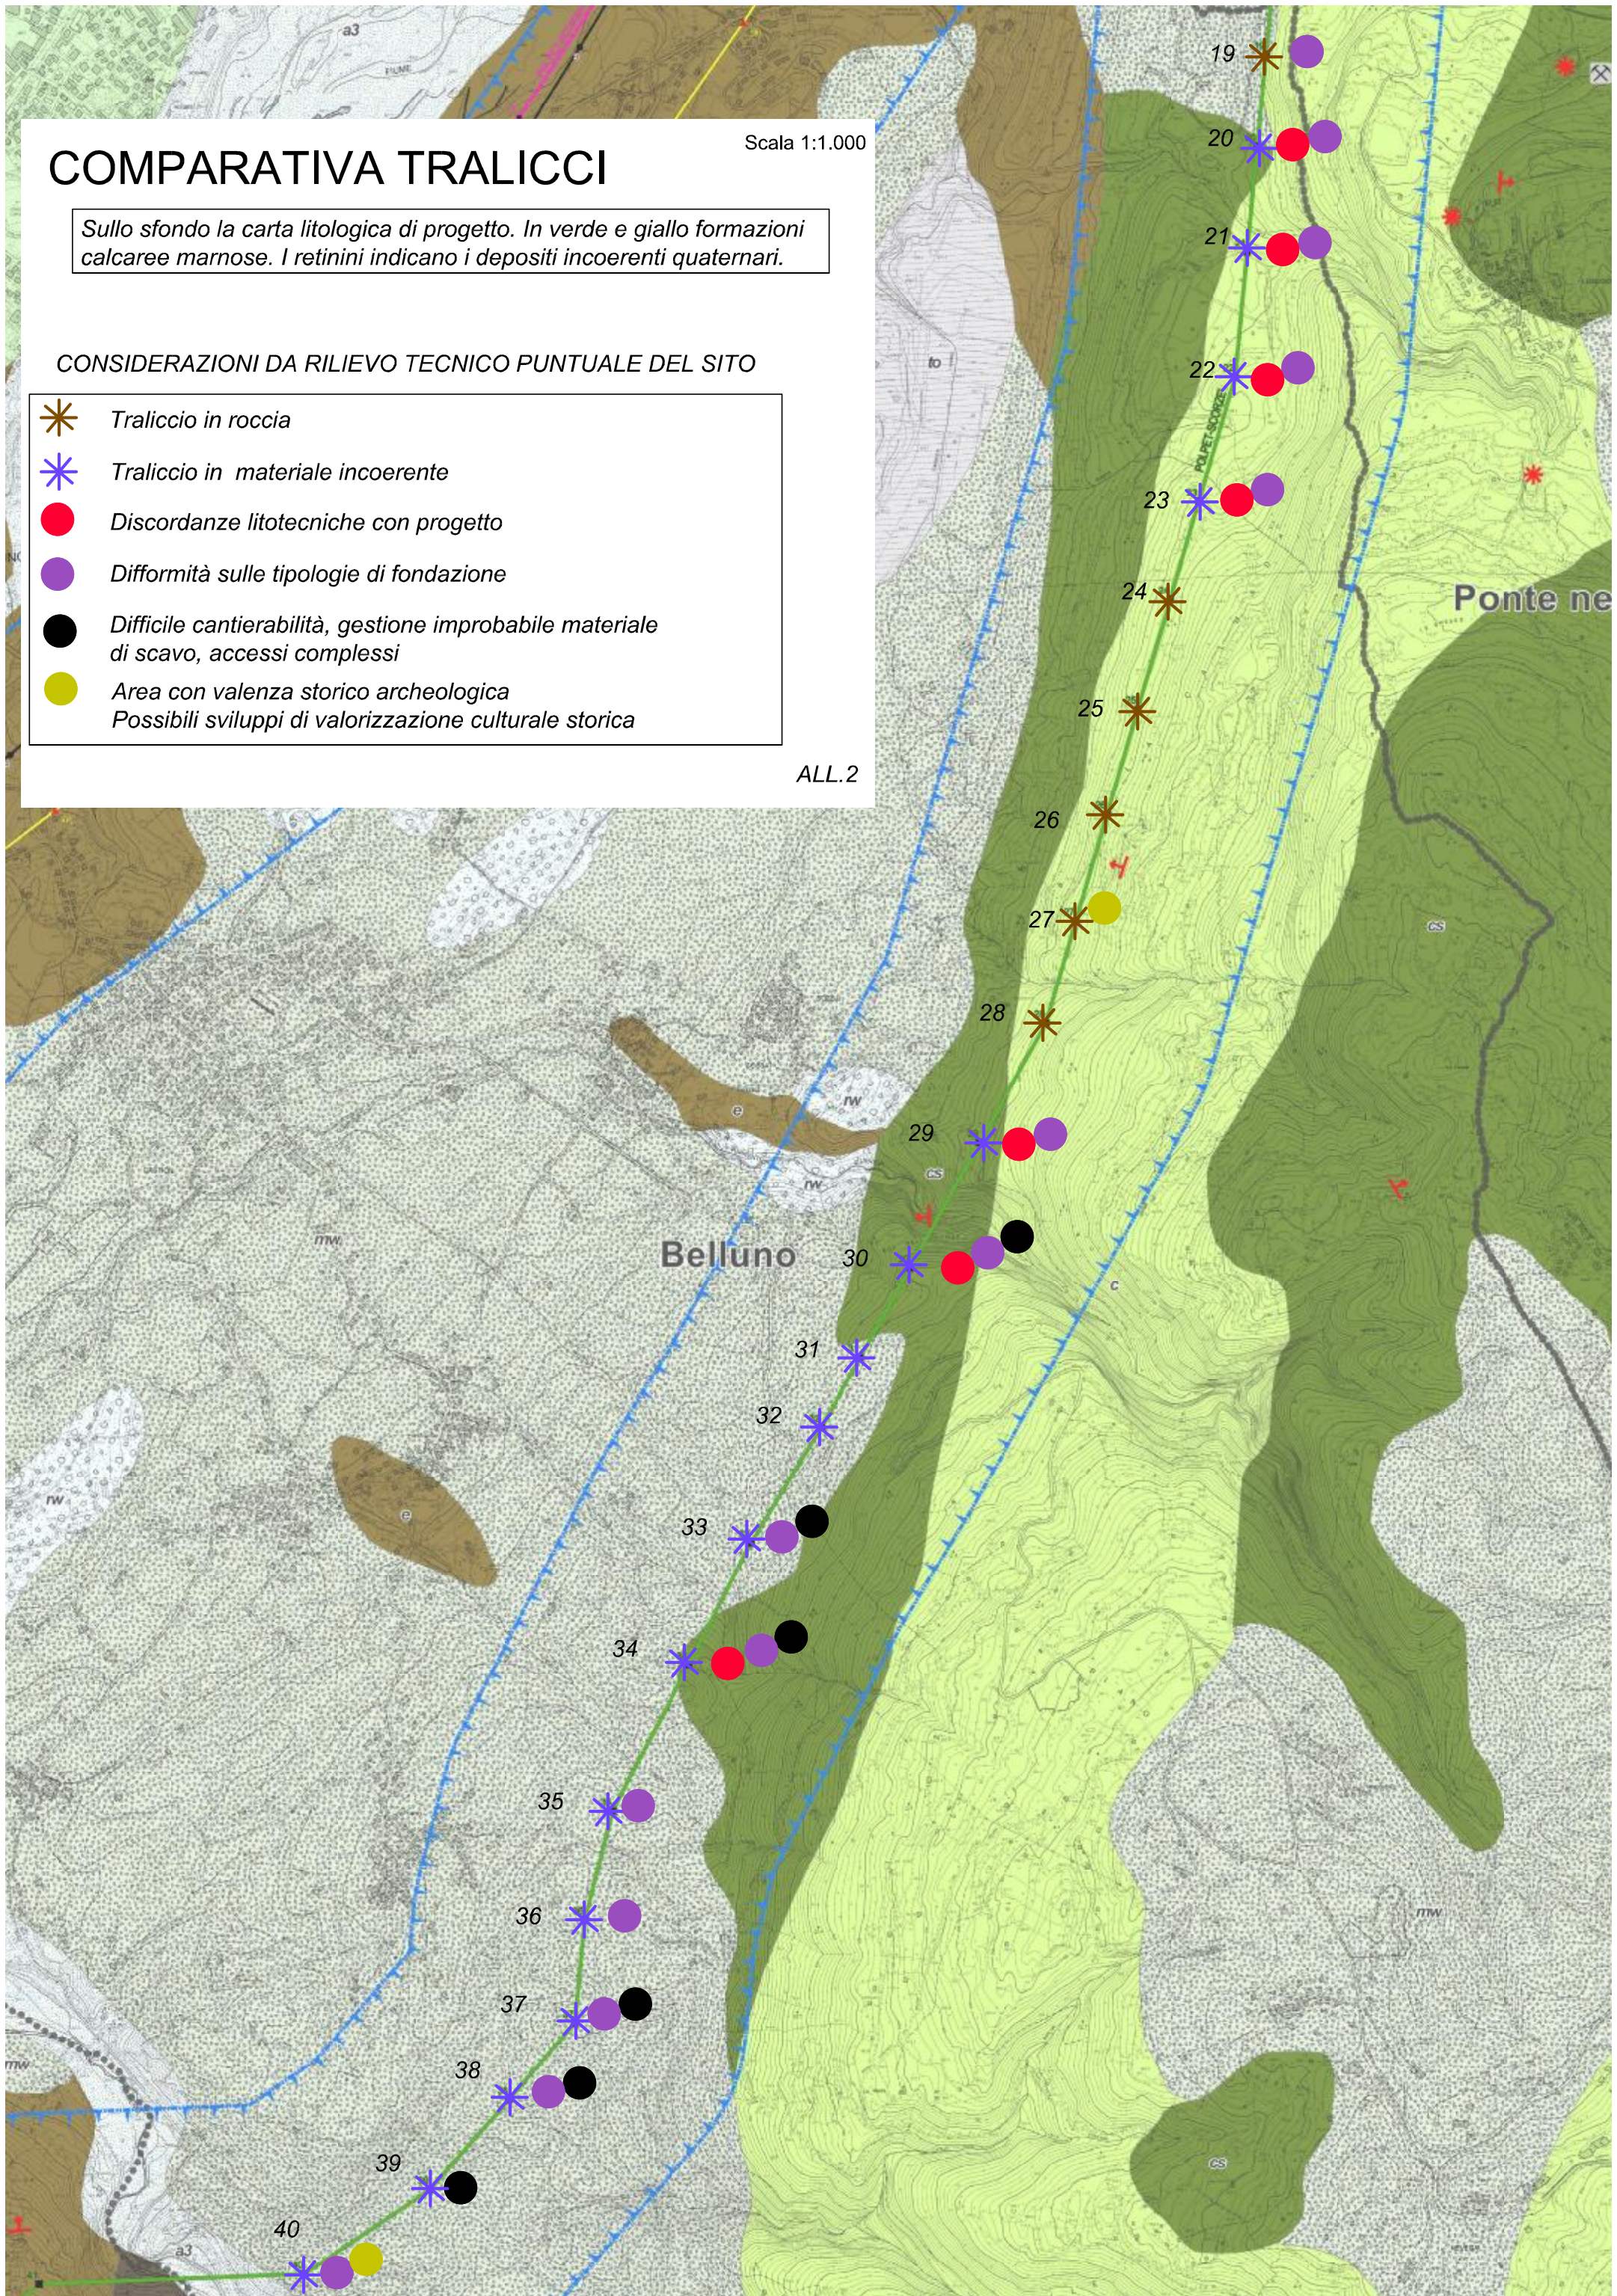
ALL.2

L'All.2 indica in carta (A3) le incongruenze progettuali rispetto a quanto realmente riscontrato dal rilievo.

Sullo sfondo la carta litologica di progetto. In verde e giallo formazioni calcaree marnose. I retinini indicano i depositi incoerenti quaternari.
