## PONTE SULLO STRETTO DI MESSINA

## PROGETTO DEFINITIVO

Unità Funzionale COLLEGAMENTI VERSANTE SICILIA

Titolo del documento RELAZIONE TECNICO SCIENTIFICA AREA S1

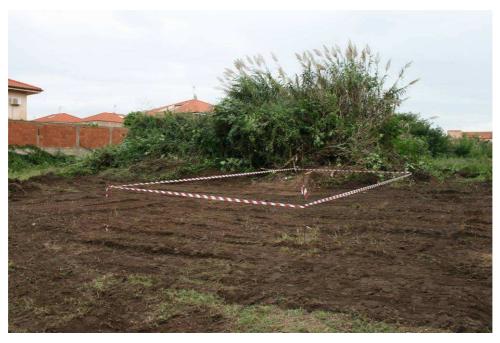
Figura 3-1 Area S1-Trincea I inizio scavo, US 1000 da nord

Lo scavo della trincea I (figg. 3-1,3-2,3-3) giunge alla quota di ca. -1.75 dal piano di campagna attiguo; nel volume dell'US 1001, intercettiamo una potente vena d'acqua che ha riempito l'intera trincea. La trincea misura 5x10 mt ed ha un orientamento NNO-SSE. Sono stati individuati direttamente due strati. La numerazione US del saggio parte da 1000.

l'US 1000 uno strato superficiale di matrice e consistenza sabbiosa di colore bruno-grigio, dove sono presenti erratici minuti frammenti ceramici fluitati;

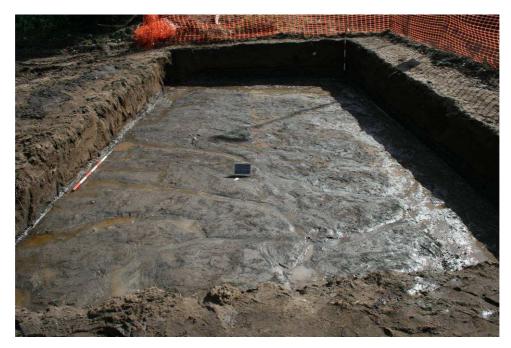
Figura 3-2 Area S1-trincea I, US 1001 da nord

l'US 1001 (coperta da US 1000) uno strato di matrice limosa, consistenza limo-sabbiosa anch'esso con erratici frammenti ceramici fluitati.

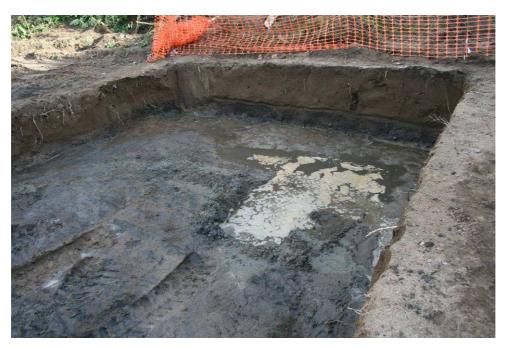
Figura 3-3 Area S1 trincea I, fase di scavo US 1001, intercettata vena d'acqua da nord

La profondità max. raggiunta nella trincea I è di -1.75 dal piano di campagna attiguo (non è stato possibile approfondire ulteriormente la quota a causa dell'acqua di risalita che rende impossibile le operazioni di scavo). Lo spessore dell'US 1000 va da 0 a -0.84 mt; lo spessore dell'US 1001 (non del tutto scavata per il motivo sopra indicato) invece va da -0.84 a -1.75 mt. massimo punto raggiunto in profondità. Non si intercettano strutture di alcun tipo nè altre evidenze archeologiche.

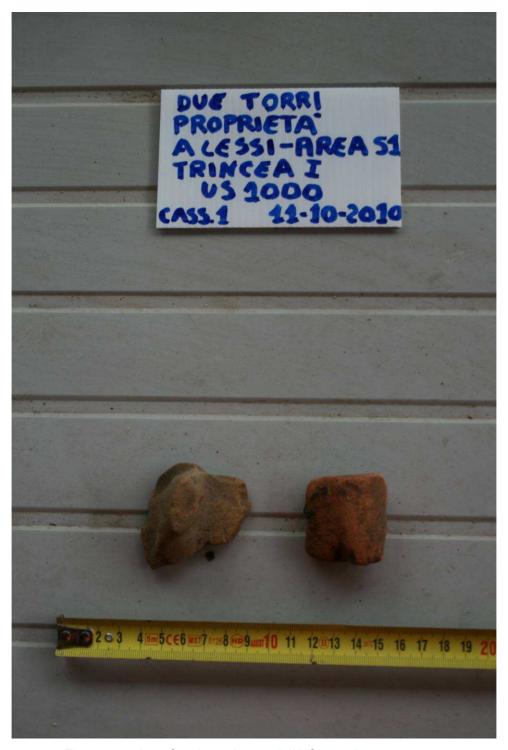
Figura 3-4 - Area S1-trincea I, materiali US 1000 in cassetta n. 1

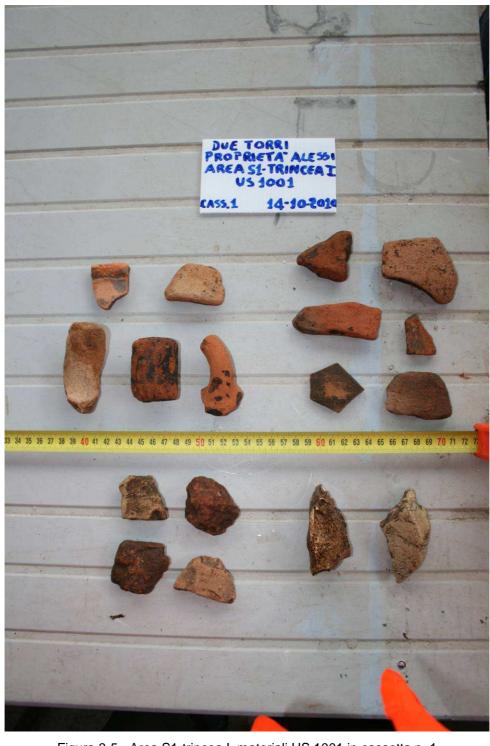
Figura 3-5 - Area S1-trincea I, materiali US 1001 in cassetta n. 1

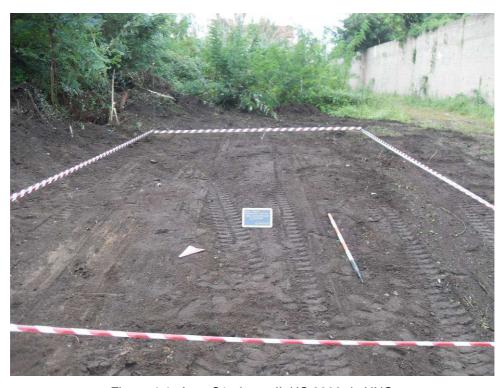
Figura 4-1- Area S1 trincea II, US 2000 da NNO

Lo scavo della trincea (figg. 4-1,4-2,4-3,4-4) ha evidenziato, al di sotto di ca 0,45 mt di humus superficiale, la presenza di un deposito naturale di matrice sabbiosa, caratterizzato dall'alternanza di strisce di sabbia scura e chiara, orientate in senso WE, frequente in zone soggette a ristagno di acqua. In sezione questa alternanza di sabbia chiara e scura presenta un andamento trasversale rispetto al piano.

da 0 a -0,45 mt US 2000: strato di consistenza friabile e di colore marrone scuro che si estende per tutta l'ampiezza della trincea;

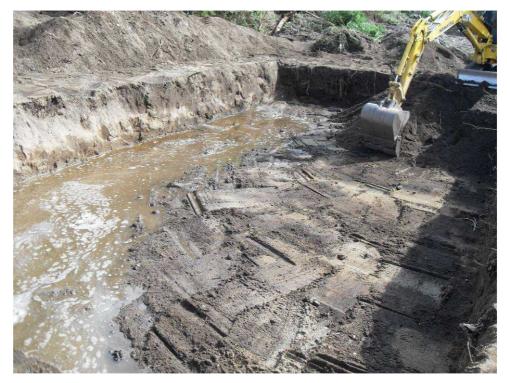
Figura 4-2 - Area S1 trincea II, US 2001 individuazione vena d'acqua da NO

Lo scavo della trincea è stato inoltre in parte ostacolato dal rinvenimento a ca –1 mt di profondità di acqua, che ha in poco tempo ricoperto la stratigrafia evidenziata. Sebbene si sia cercato di aspirarla con una idrovora, la velocità di riaffioramento ha reso vane le attività. Pertanto si è reso necessario non approfondire ulteriormente lo scavo.

da -0,45 a -0,90 mt US 2001: strato di matrice sabbiosa, di consistenza friabile e di colore marrone e giallo che si estende per tutta l'ampiezza della trincea;

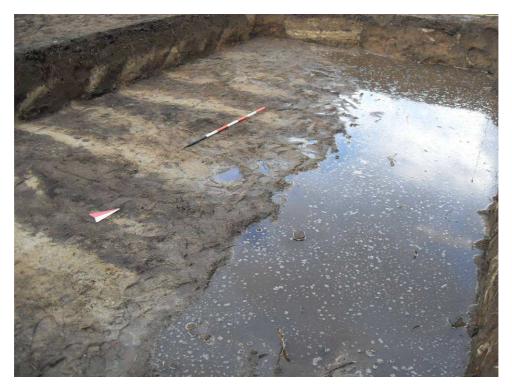
Figura 4-3 - Area S1-trincea II, US 2001 da Est

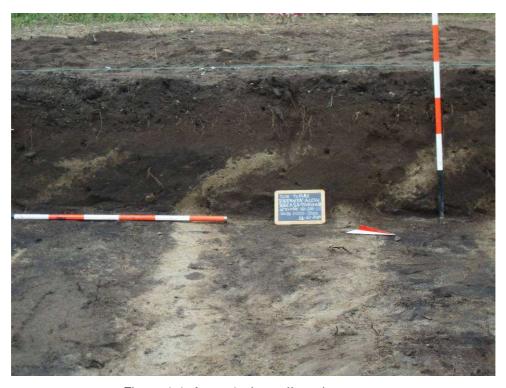
Figura 4-4 - Area s1-trincea II, sezione ovest

È stata inoltre evidenziata, ma solo lungo la sezione (C-C<sup>I</sup>), la presenza di una buca, il cui riempimento è stato asportato contestualmente allo scavo con il mezzo meccanico.

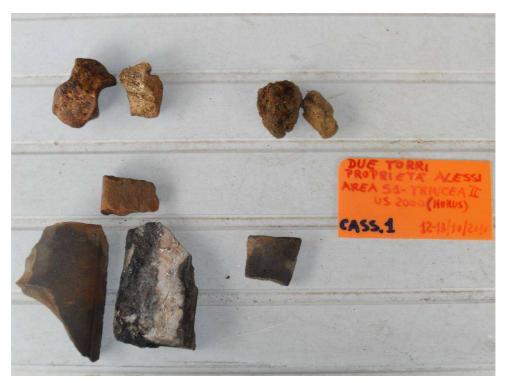
Figura 4-5 - Area S1- trincea II, US 2000 materiali in cassetta n. 1

Lo strato 2000 (humus superficiale) ha restituito esigui frammenti laterizi ed un solo orlo di nessuna rilevanza morfologica.

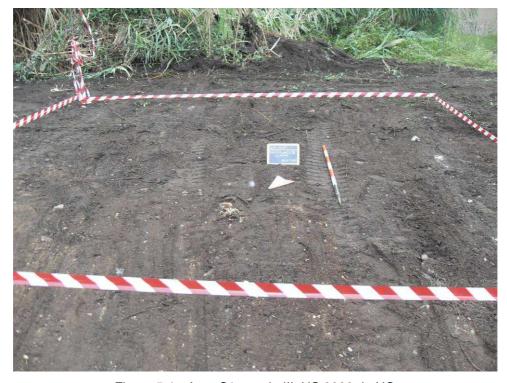
Figura 5-1 - Area S1-saggio III, US 3000 da NO

Il saggio III (figg. 5-1,5-2,5-3,5-4) costituisce l'ultimo degli interventi realizzati nell'area, e quello ubicato più a S.

da 0 a –1 mt US 3000: strato di matrice sabbiosa, dalla consistenza friabile e dal colore marrone chiaro che si estende per tutta l'ampiezza del saggio.

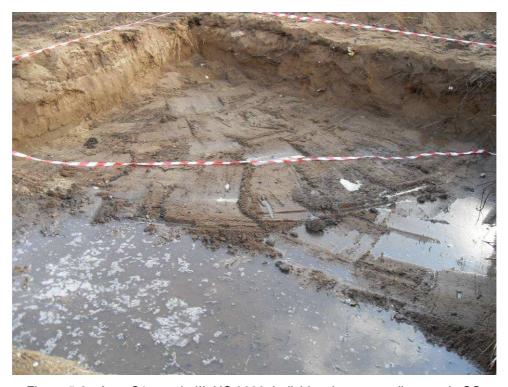
Figura 5-2 - Area S1-saggio III, US 3000, individuazione vena d'acqua da SO

Lo scavo ha evidenziato fin da subito un riempimento di matrice sabbiosa, dalla consistenza friabile e dal colore marrone chiaro che è stato asportato fino a ca -1 mt di profondità, senza individuare alcun cambiamento stratigrafico. A questa quota è stata intercettata l'acqua; il saggio infatti è ancora più vicino al mare rispetto alle altre trincee.

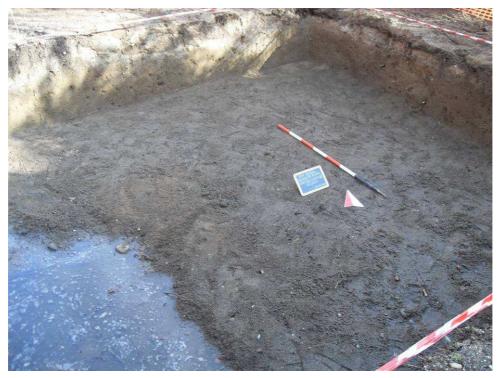
Figura 5-3 - Area S1-saggio III, US 3000 (non del tutto asportata) da SW

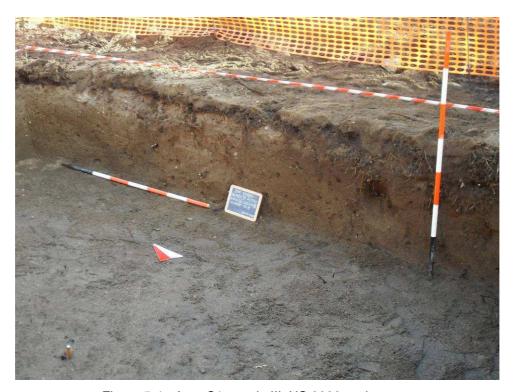
Figura 5-4 - Area S1-saggio III, US 3000 sezione est

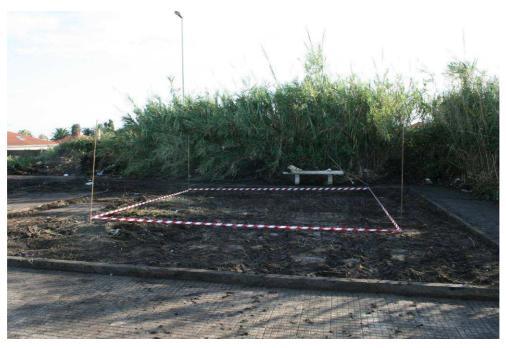
Figura 6-1 - Area pubblicaS1-saggio IV, US 4000 vista da ovest

Nel saggio IV (figg. 6-1,6-2,6-3), di forma approssimativamente quadrangolare, che misura 7.50 x 7.00 mt, con declivio della sezione lasciato per la sicurezza, si raggiunge la quota di -3.50 mt dal piano di campagna attiguo. La stratigrafia non varia, fino a questa quota si nota sempre lo strato iniziale l'US 4000 (la numerazione US del saggio parte da 4000), uno strato di riempimento di colore grigio, matrice sabbiosa, consistenza sabbiosa-friabile, caratterizzato dalla presenza di materiali da costruzione e di altro genere. Non si riesce a raggiungere lo strato sterile perché non è possibile scendere ulteriormente di quota visto il residuo spazio a disposizione all'interno del saggio. Non si individuano frammenti ceramici o depositi di materiali di altro genere riconducibili ad una stratigrafia archeologica.

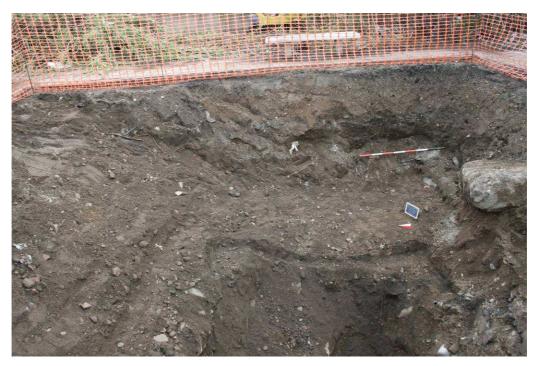
Figura 6-2 - Area pubblicaS1-saggio IV, US 4000 sezione Est

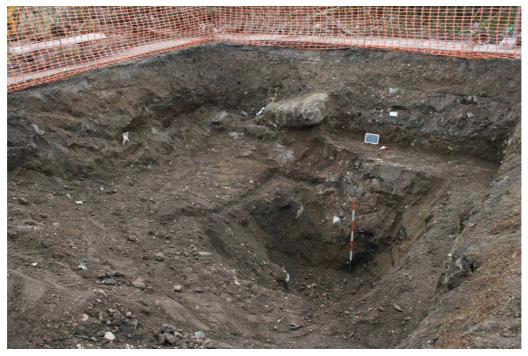
Figura 6-3 - Area pubblicaS1-saggio IV, US 4000 sezione sud e panoramica fine scavo da sud
