PONTE SULLO STRETTO DI MESSINA

PROGETTO DEFINITIVO

OUTPUT CENSIMENTO RICETTORI FASCIA 500 MT

Schede tecniche delle attività: fascia 500 mt

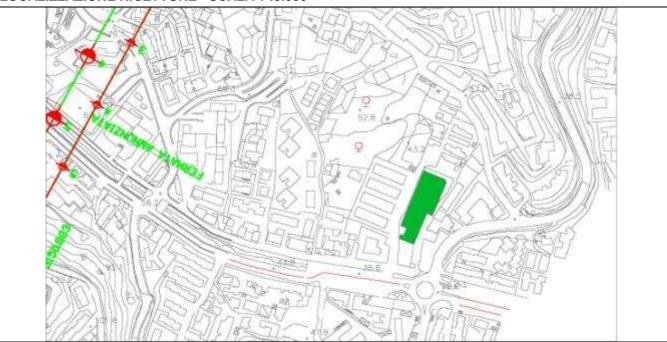
LOCALIZZAZIONE RICETTORE - SCALA 1:5.000

DATA	17/09/2010	SCHEDA n°	ME 3623 - 500
LOCALIZZAZIONE	GEOGRAFICA	<u> </u>	
Indirizzo	Via del Policlinico	Progressiva	
Località	Annunziata	Coordinata X	195217
Comune	Messina	Coordinata Y	531954
Provincia	Messina	Coordinata Z	40.65
Regione	Sicilia		
DETTAGLI DEL RI	CETTORE	RICETTORE V	ISTO DALL'INFRASTRUTTURA
Foto		Foto

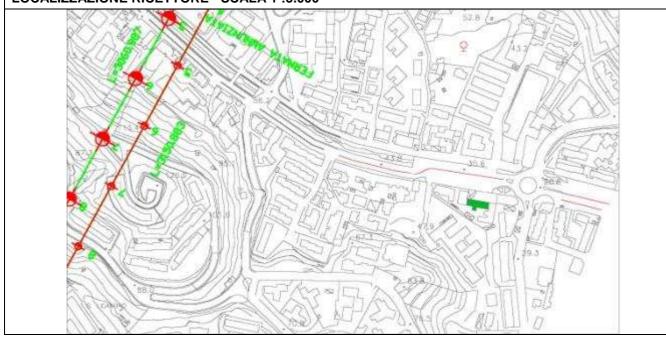
LOCALIZZAZIONE RICETTORE - SCALA 1:5.000

DATA	17/09/2010	SCHEDA n°	ME 3624 - 500
LOCALIZZAZIONE GE	EOGRAFICA		
Indirizzo	Via del Policlinico	Progressiva	
Località	Annunziata	Coordinata X	195162
Comune	Messina	Coordinata Y	531790
Provincia	Messina	Coordinata Z	50.98
Regione	Sicilia		
DETTAGLI DEL RICE	TTORE	RICETTORE VI	ISTO DALL'INFRASTRUTTURA

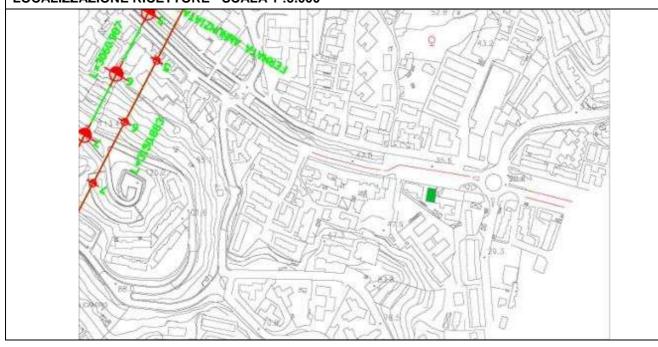
LOCALIZZAZIONE RICETTORE - SCALA 1:5.000

DATA	17/09/2010	SCHEDA n°	ME 3625 - 500	
LOCALIZZAZIONE GEOGR	RAFICA			
Indirizzo	Via del Policlinico	Progressiva		
Località	Annunziata	Coordinata X	195162	
Comune	Messina	Coordinata Y	531790	
Provincia	Messina	Coordinata Z	50.98	
Regione	Sicilia			
DETTAGLI DEL RICETTOF	RE	RICETTORE VISTO DALL'INFRASTRUTTURA		
		_

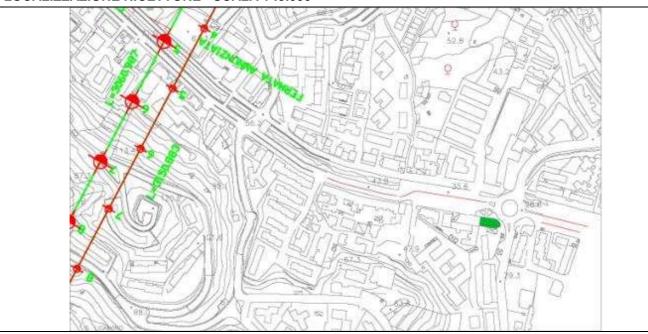
LOCALIZZAZIONE RICETTORE - SCALA 1:5.000

DATA	17/09/2010	SCHEDA n°	ME 3626 - 500		
LOCALIZZAZIONE	GEOGRAFICA				
Indirizzo	Viale Annunziata	Progressiva			
Località	Annunziata	Coordinata X	2569156		
Comune	Messina	Coordinata Y	4230221		
Provincia	Messina	Coordinata Z	40.91		
Regione	Sicilia				
DETTAGLI DEL RICETTORE		RICETTORE V	RICETTORE VISTO DALL'INFRASTRUTTURA		
Foto		Foto

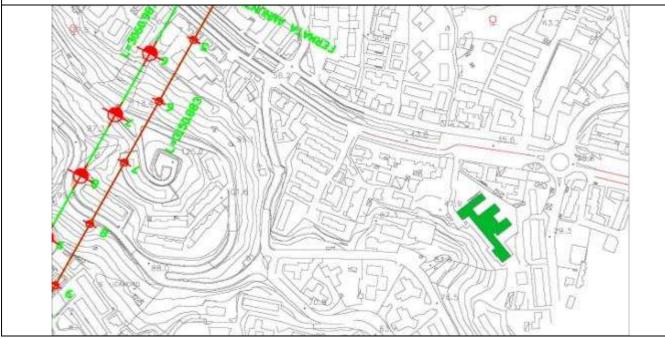
LOCALIZZAZIONE RICETTORE - SCALA 1:5.000

DATA	17/09/2010	SCHEDA n°	ME 3627 - 500			
LOCALIZZAZIONE	GEOGRAFICA	·				
Indirizzo	Viale Annunziata	Progressiva				
Località	Annunziata	Coordinata X	2569091			
Comune	Messina	Coordinata Y	4230189			
Provincia	Messina	Coordinata Z	60.43			
Regione	Sicilia					
DETTAGLI DEL RICETTORE		RICETTORE V	RICETTORE VISTO DALL'INFRASTRUTTURA			
Foto		Foto

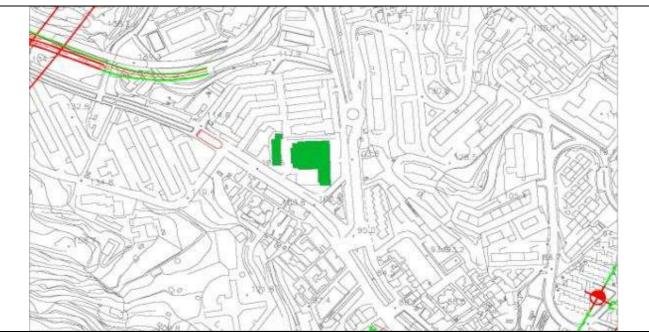
LOCALIZZAZIONE RICETTORE - SCALA 1:5.000

DATA	17/09/2010	SCHEDA n°	ME 3628 - 500			
LOCALIZZAZIONE	GEOGRAFICA					
Indirizzo	Viale Annunziata	Progressiva				
Località	Annunziata	Coordinata X	2568413			
Comune	Messina	Coordinata Y	4230816			
Provincia	Messina	Coordinata Z	111.20			
Regione	Sicilia					
DETTAGLI DEL RICETTORE		RICETTORE V	RICETTORE VISTO DALL'INFRASTRUTTURA			
Foto		Foto

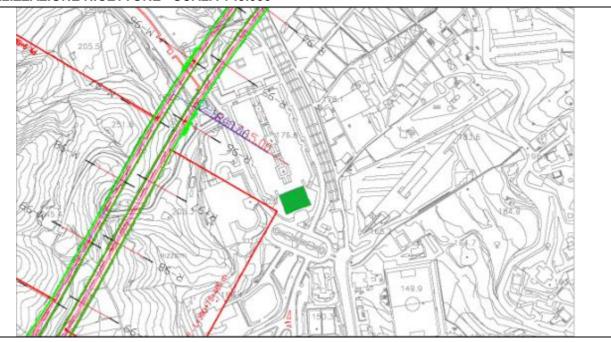
LOCALIZZAZIONE RICETTORE - SCALA 1:5.000

DATA	17/09/2010	SCHEDA n°	ME 3629 - 500			
LOCALIZZAZIONE	GEOGRAFICA		•			
Indirizzo	Annunziata	Progressiva				
Località	Annunziata	Coordinata X	2568276			
Comune	Messina	Coordinata Y	4231703			
Provincia	Messina	Coordinata Z	194.58			
Regione	Sicilia					
DETTAGLI DEL RICETTORE		RICETTORE VI	RICETTORE VISTO DALL'INFRASTRUTTURA			
Foto		Foto
