PONTE SULLO STRETTO DI MESSINA

PROGETTO DEFINITIVO

Opera - tratto d'opera - parte d'opera GALLERIA NATURALE

Titolo del documento RELAZIONE SULLA VALUTAZIONE DELLE SUBSIDENZE INDOTTE E SUI

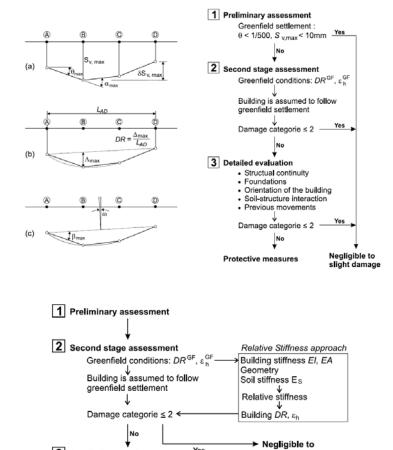
Figura 1 - Procedura di valutazione del rischio

- a) Analisi di green-field: si valuta il danno potenziale sugli edifici definendone le classi senza considerare l'interazione terreno-struttura. Nelle classificazioni del rischio di danno riportate in bibliografia (Burland 1977, Rankine 1988, Boscardin e Cording 1989) gli edifici che ricadono nella classe 2 e nelle classi inferiori sono ritenuti non soggetti a danni di rilievo (all'interno di tali classificazioni fino ed incluso la classe 3 ci si riferisce a danni alle finiture e non a danni strutturali, i valori delle aperture di fessure si riferiscono sempre alle murature).
- b) Metodo semplificato di Potts e Addenbrooke (1996/1997): si valuta il danno potenziale sugli edifici definendone le classi tenendo conto dell'interazione terreno-struttura.

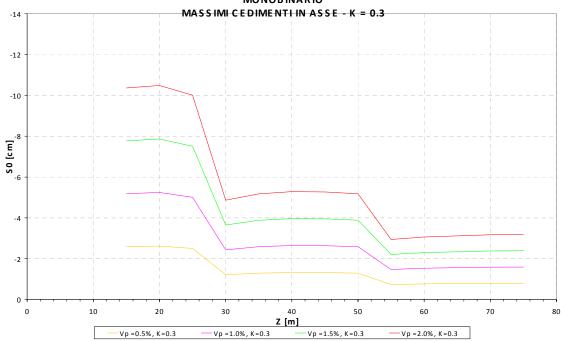
SUBSIDENZE GALLERIE FERROVIARIE CALABRIA - PRIMA TRATTA GALLERIA MONOBINARIO

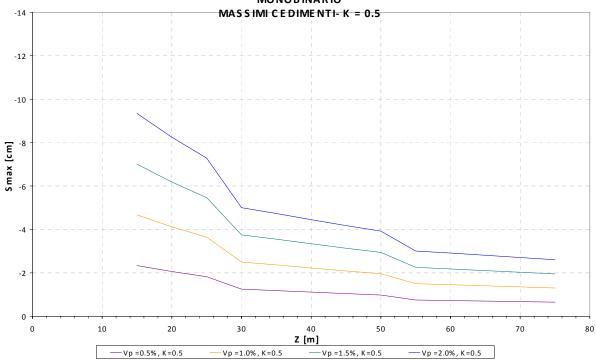
SUBSIDENZE GALLERIE FERROVIARIE CALABRIA - PRIMA TRATTA GALLERIA MONOBINARIO

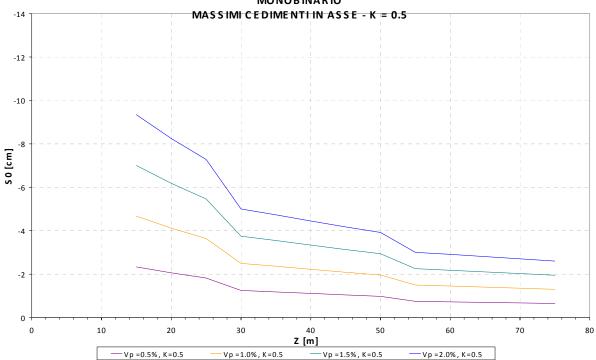
SUBSIDENZE GALLERIE FERROVIARIE CALABRIA - PRIMA TRATTA GALLERIA MONOBINARIO

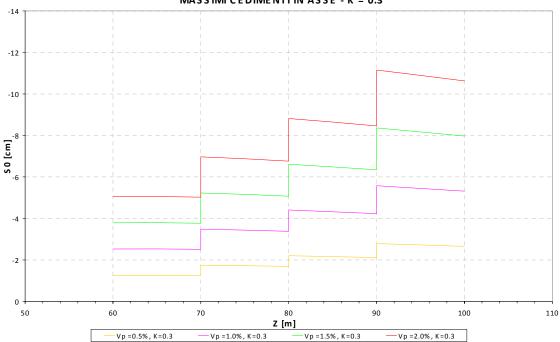
SUBSIDENZE GALLERIE FERROVIARIE CALABRIA - CAMERONI MASSIMI CEDIMENTI IN ASSE - K = 0.3

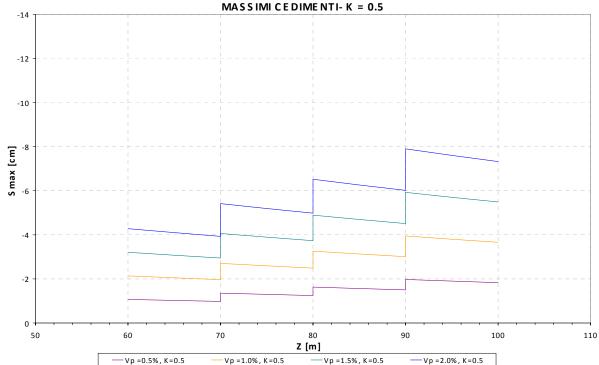
SUBSIDENZE GALLERIE FERROVIARIE CALABRIA - CAMERONI

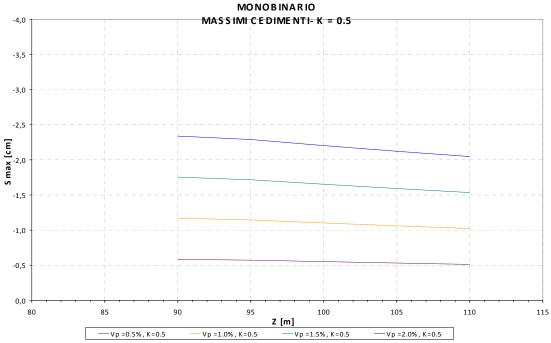
SUBSIDENZE GALLERIE FERROVIARIE CALABRIA - TERZA TRATTA GALLERIA

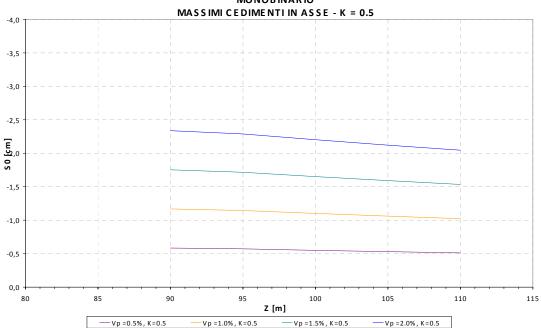
SUBSIDENZE GALLERIE FERROVIARIE CALABRIA - TERZA TRATTA GALLERIA MONOBINARIO

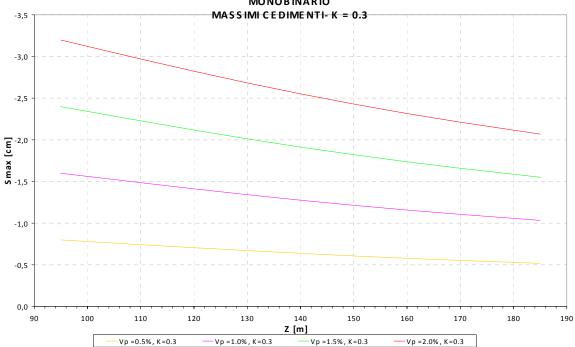
SUBSIDENZE GALLERIE FERROVIARIE CALABRIA - QUARTA TRATTA GALLERIA MONOBINARIO

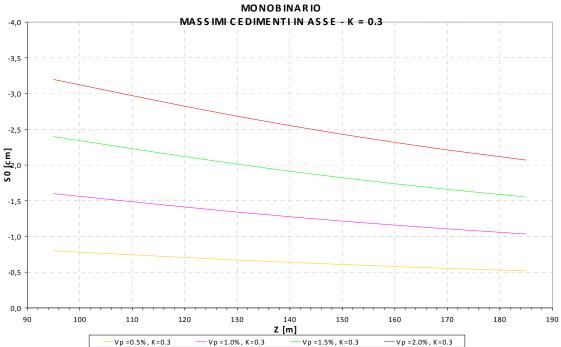
SUBSIDENZE GALLERIE FERROVIARIE CALABRIA - QUARTA TRATTA GALLERIA

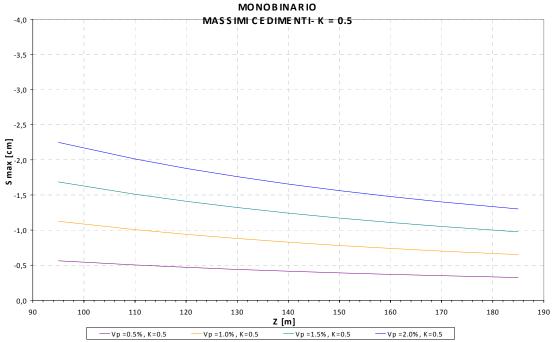
SUBSIDENZE GALLERIE FERROVIARIE CALABRIA - QUARTA TRATTA GALLERIA

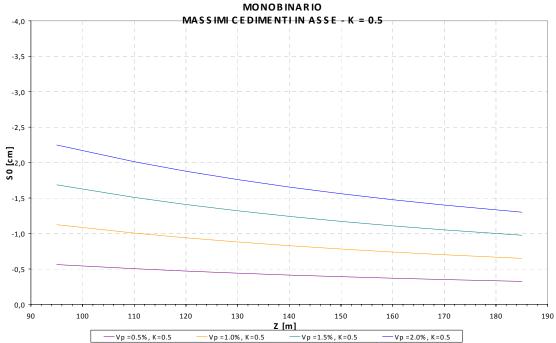
SUBSIDENZE GALLERIE FERROVIARIE CALABRIA - QUARTA TRATTA GALLERIA

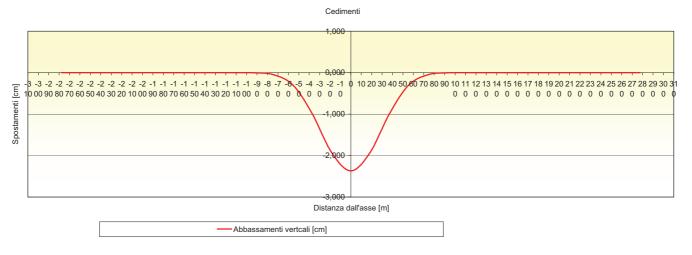
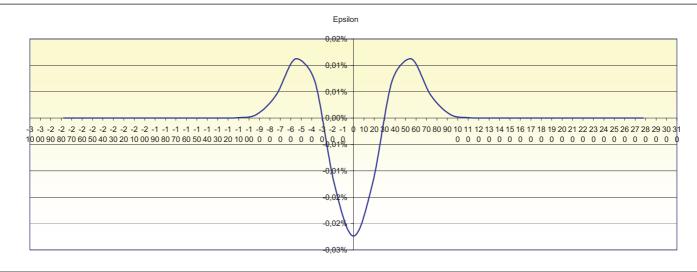
Sintesi parametri di i	nput		I quattro flessi individuano	I quattro flessi individuano cinque zone d'analisi			
				Ed. posizionato tra la I zona di	Hogging e la l di	Sagging	
Volume perso percentuale	[%]	1		•			
Diametro galleria 1	D1	10,25	m	Calcolo de	egli દ		
Diametro galleria 2	D2	10,25	m				
Copertura galleria 1	z_{t1}	72	m	Epsilon flessionale Hogging	[%]	0,0000	
Copertura galleria 2	z_{t2}	72	m	Epsilon flessionale Sagging	[%]	0,0001	
Parametro k	K	0,3	0		[%]		
Distanza tra le 2 canne (distanza assi gallerie)	Δ_{c}	28	m		[%]		
Origine delle ascisse posto	oa ∆c / 2				[%]		
					50/3		
Ascissa edificio sx	Ysx	-39,7	m	Epsilon tagliante Hogging	[%]	0,0000	
Ascissa edificio dx	Ydx	-26,2	m	Epsilon tagliante Sagging	[%]	0,0000	
Altezza edificio	Н	6	m		[%]		
Rapporto E/G	E/G	2,6			[%]		
					[%]		
Sintesi parametri di o	utput						
				Epsilon orizz. terreno Hogging	[%]	0,0118	
Cedimento massimo in corrispondenza della 1º canna	S I max	-2,11		Epsilon orizz. terreno Sagging	[%]	0,0048

Cedimento massimo in corrispondenza della 2 [^] canna	S II max	-2,11	cm		[%]		
					[%]		
Cedimento massimo	S max	-2,37			[%]		
Abbassamento vertice sinistro	Sv sx	-0,86					
Abbassamento vertice destro	Sv dx	-1,55		Epsilon to	otali		
Abbassamento in 0	S0	-2,37	cm cm				
				Epsilon flessionale totale Hogging	[%]	0,0118	
				Epsilon flessionale totale Sagging	[%]	0,0049	
					[%]		
					[%]		
					[%]		
			}	Epsilon tagliante totale Hogging	[%]	0.0118	—
				Epsilon tagliante totale Sagging	[%]	0,0048	
					[%]	0,0040	
EPSILON MASSIMA	[%]	0,01	18		[%]		
CATEGORIA DI DANNO	[/0]	0,01			[%]

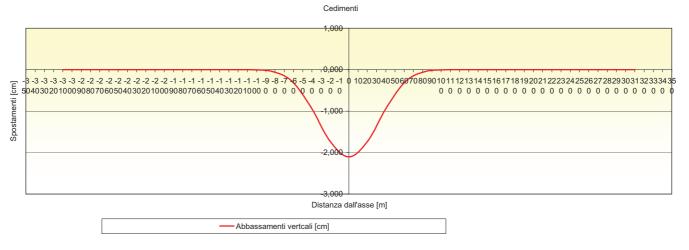
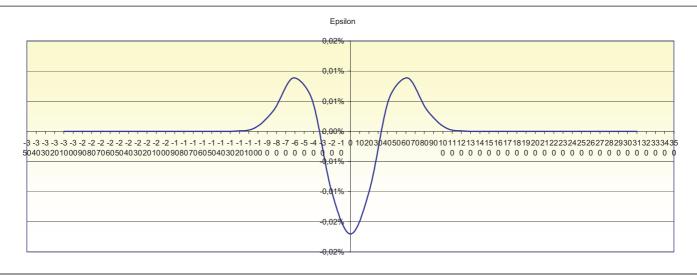
Sintesi parametri di i	nput			I quattro flessi individuano cinque zone d'analisi			
	-			Ed. posizionato tra la I zona di Sagging e la II di Hogging			
Volume perso percentuale	[%]	1					
Diametro galleria 1	D1	10,25	m	Calcolo de	gli ε		
Diametro galleria 2	D2	10,25	m				
Copertura galleria 1	z_{t1}	81	m	Epsilon flessionale Sagging	[%]	0,0000	
Copertura galleria 2	z_{t2}	81	m	Epsilon flessionale Hogging	[%]	0,0000	
Parametro k	K	0,3	0		[%]		
Distanza tra le 2 canne (distanza assi gallerie)	Δ_{c}	32	m		[%]		
Origine delle ascisse posto	oa Δc / 2				[%]		
Ascissa edificio sx	Ysx	-11,5	m	Epsilon tagliante Sagging	[%]	0,0003	
Ascissa edificio dx	Ydx	0	m	Epsilon tagliante Hogging	[%]	0,0000	
Altezza edificio	Н	5	m		[%]		
Rapporto E/G	E/G	12,5			[%]		
					[%]		
Sintesi parametri di o	utput						
				Epsilon orizz. terreno Sagging	[%]	-0,0207	
Cedimento massimo in corrispondenza della 1 [^] canna	S I max	-1,87	cm	Epsilon orizz. terreno Hogging	[%]	0,0234

Cedimento massimo in corrispondenza della 2 [^] canna	S II max	-1,87	cm cm		[%]		
					[%]		
Cedimento massimo	S max	-2,10	cm		[%]		
Abbassamento vertice sinistro	Sv sx	-1,98	3 cm				
Abbassamento vertice destro	Sv dx	-2,10		Epsilon to	tali		
Abbassamento in 0	S0	-2,10) cm				
				Epsilon flessionale totale Sagging	[%]	0,0000	
			l	Epsilon flessionale totale Hogging	[%]	0,0234	
					[%]		
					[%]		
					[%]		
			<u> </u>				
				Epsilon tagliante totale Sagging	[%]	0,0062	
				Epsilon tagliante totale Hogging	[%]	0,0234	
					[%]		
EPSILON MASSIMA	[%]	0,023	34		[%]		
CATEGORIA DI DANNO		0			[%]
