TITOLO DOCUMENTO
Appendice 5 Tavola 119 - Documentazione del muro a secco MR84

PROGETTO
TRANS ADRIATIC PIPELINE

AUTORE
ENVIRONMENTAL RESOURCES MANAGEMENT

Documento Numero:
IAL00 - ERM - 643 - Y - TAE - 1000 / at07
Stato / Società Incarixcata / Codice Sistema / Disciplina / Tipo Documento / Numero Sequenziale

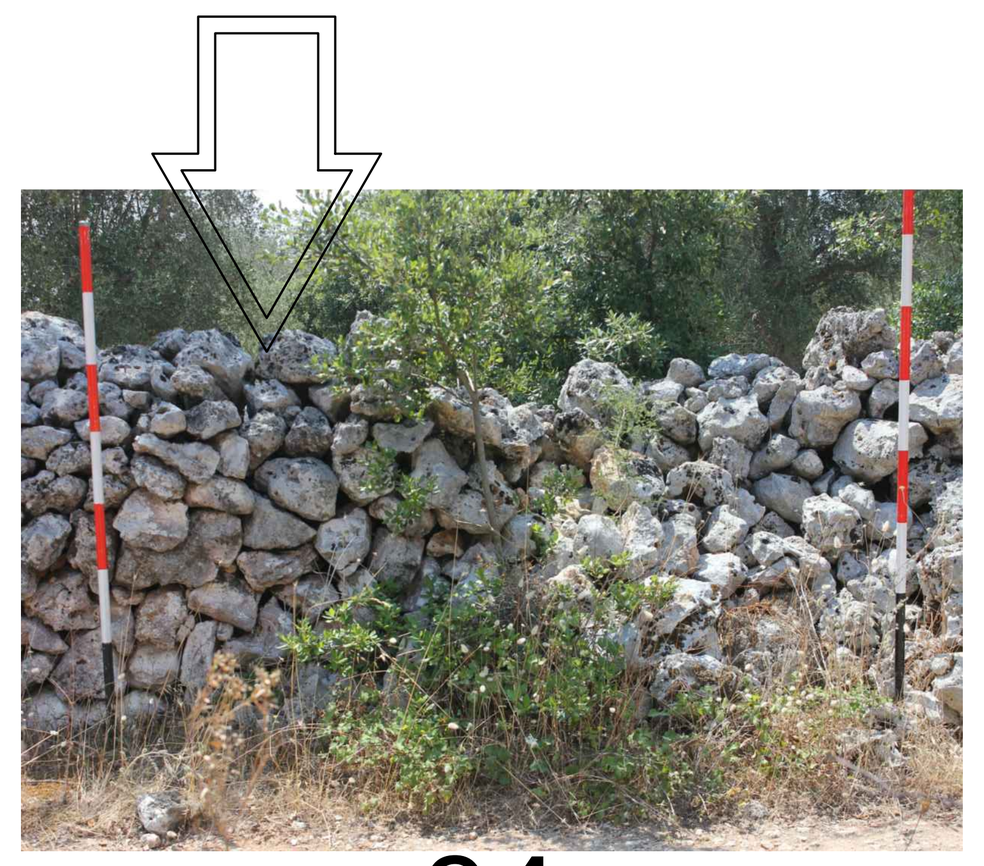
03

Muro orientato E-O. Entrambi i paramenti, totalmente ricoperti da alberi e arbusti presenti anche all'interno del muro, risultano non visibili e non accessibili per più di metà verso ovest. Verso est il paramento sud non è visibile ed accessibile per alcuni tratti. Il muro è costituito da pietre di diverse dimensioni irregolari con spigoli non vivi, soprattutto di medie dimensioni. La tessitura risulta essere abbastanza ordinata fatta per stratificazione. Il muro risulta parzialmente in crollo verso Est e ovest Il rilievo della planimetria è parziale perché effettuato solo sulla porzione di muro visibile e accessibile. Entrambi i paramenti, hanno uguale tessitura.

Il paramento N
Il tratto visibile tra la vegetazione possiede una tessitura abbastanza ordinata fatta per stratificazione utilizzando pietre di diverse dimensioni irregolari, soprattutto medie, con spigoli non vivi, con poco spazio tra i costitutivi. La parte superiore è disomogenea e spesso in crollo.

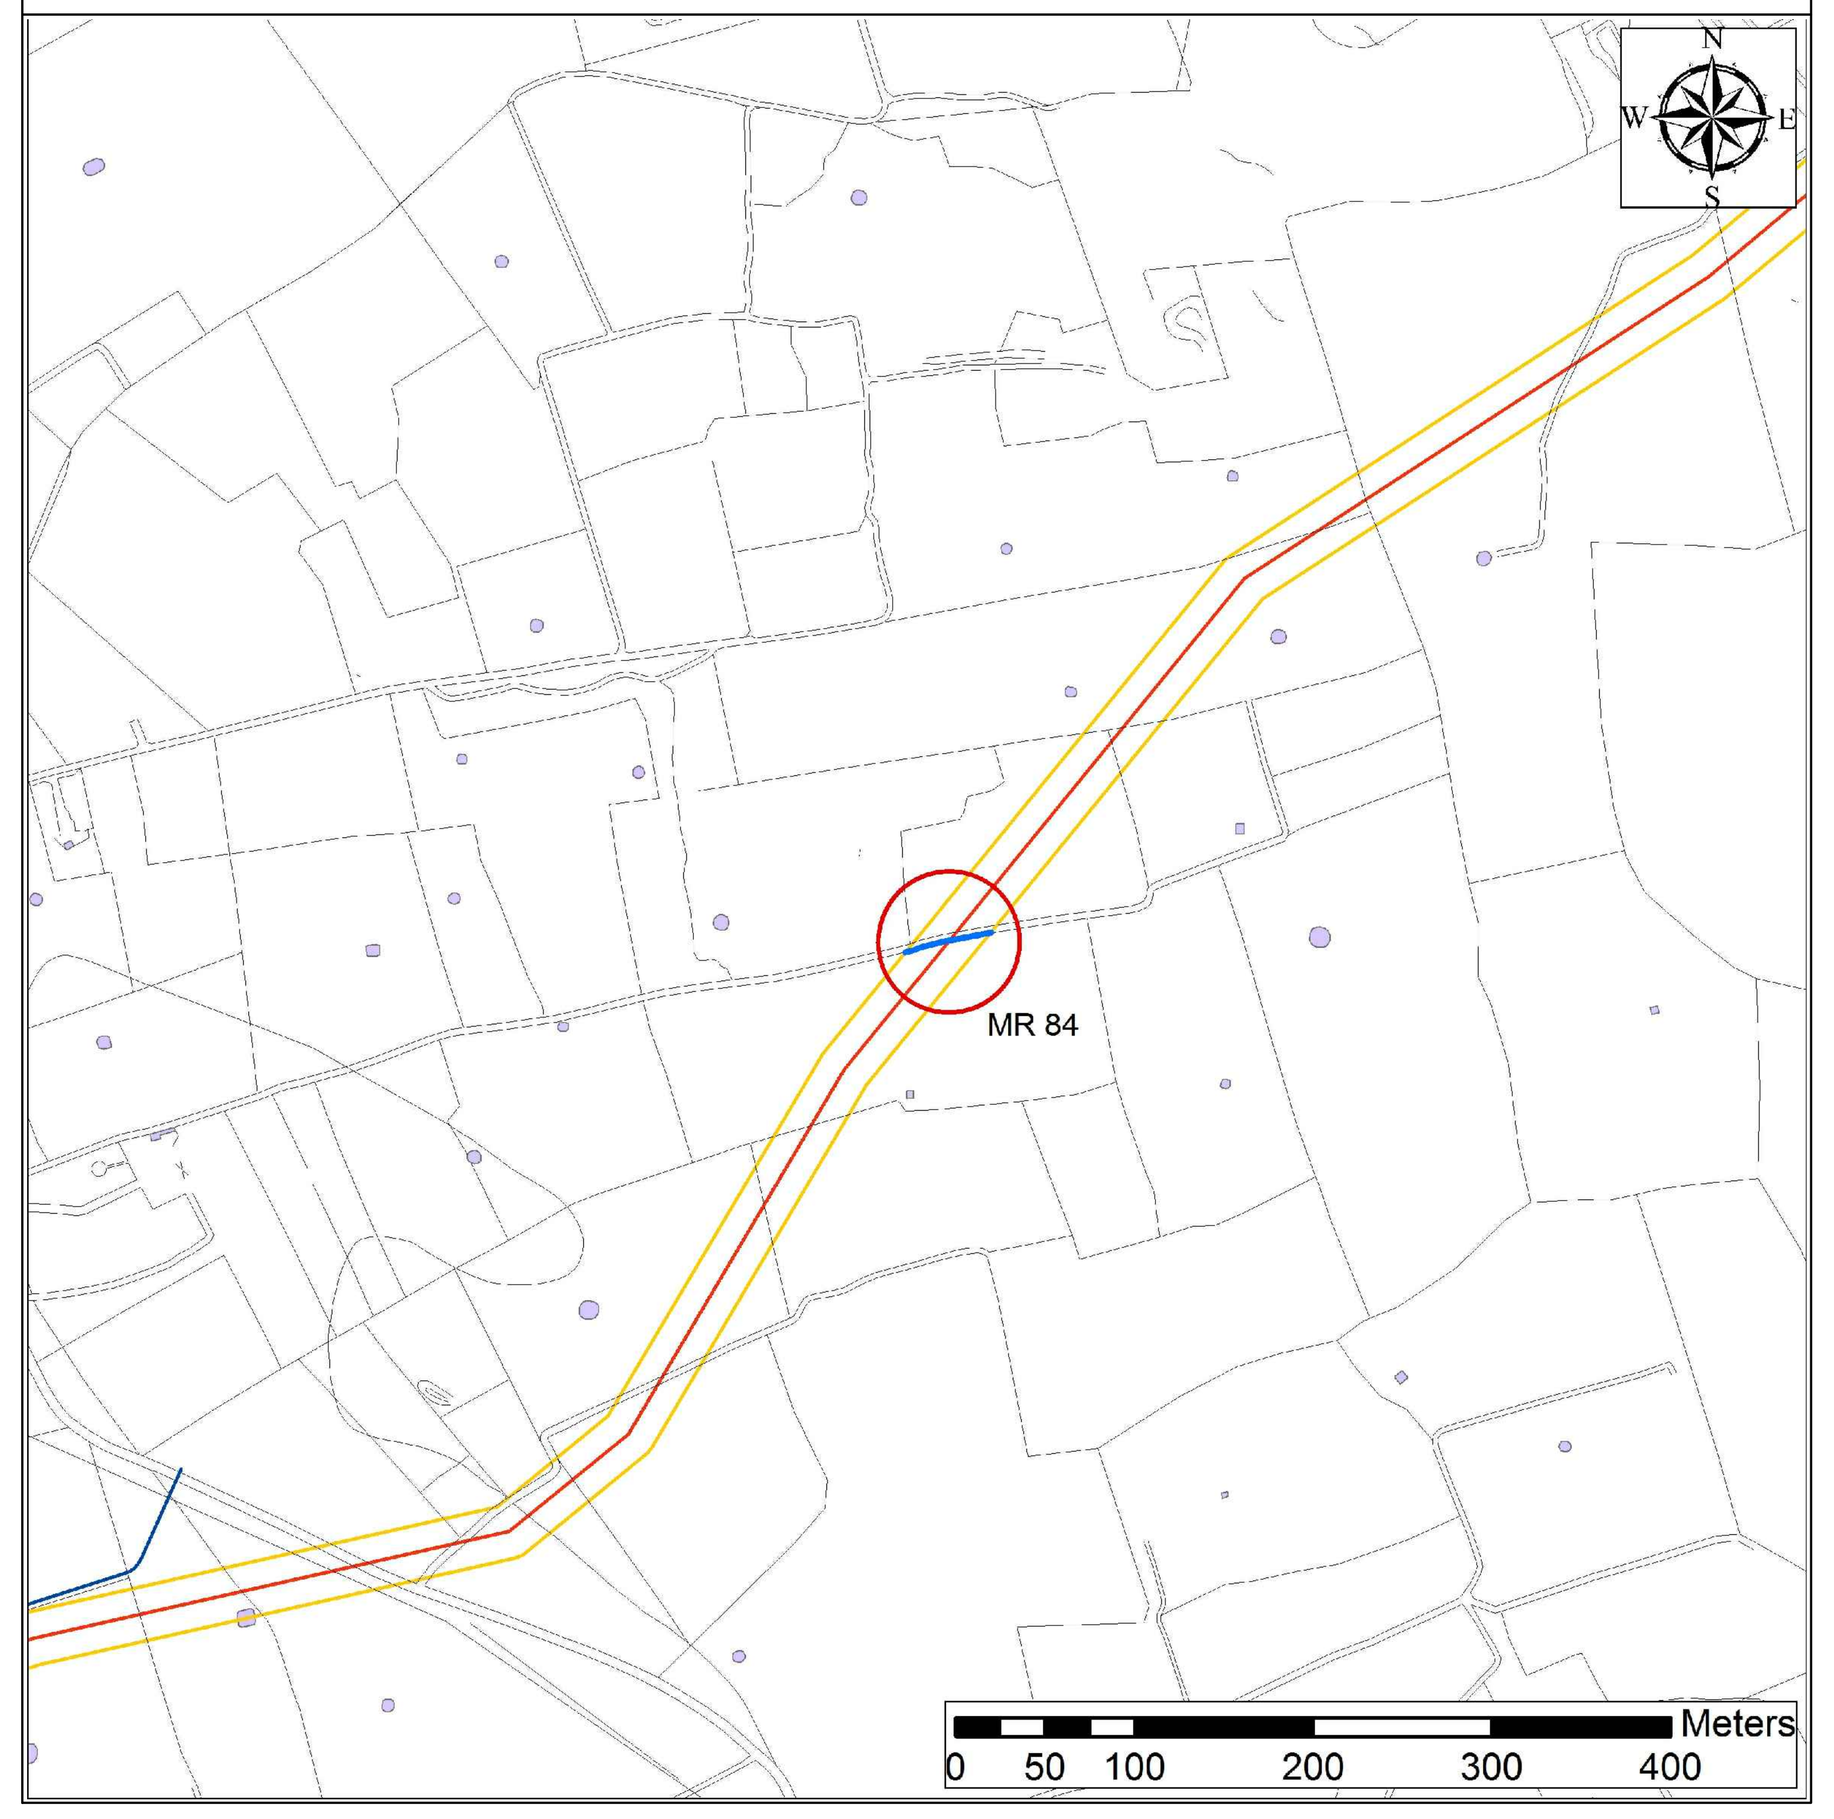
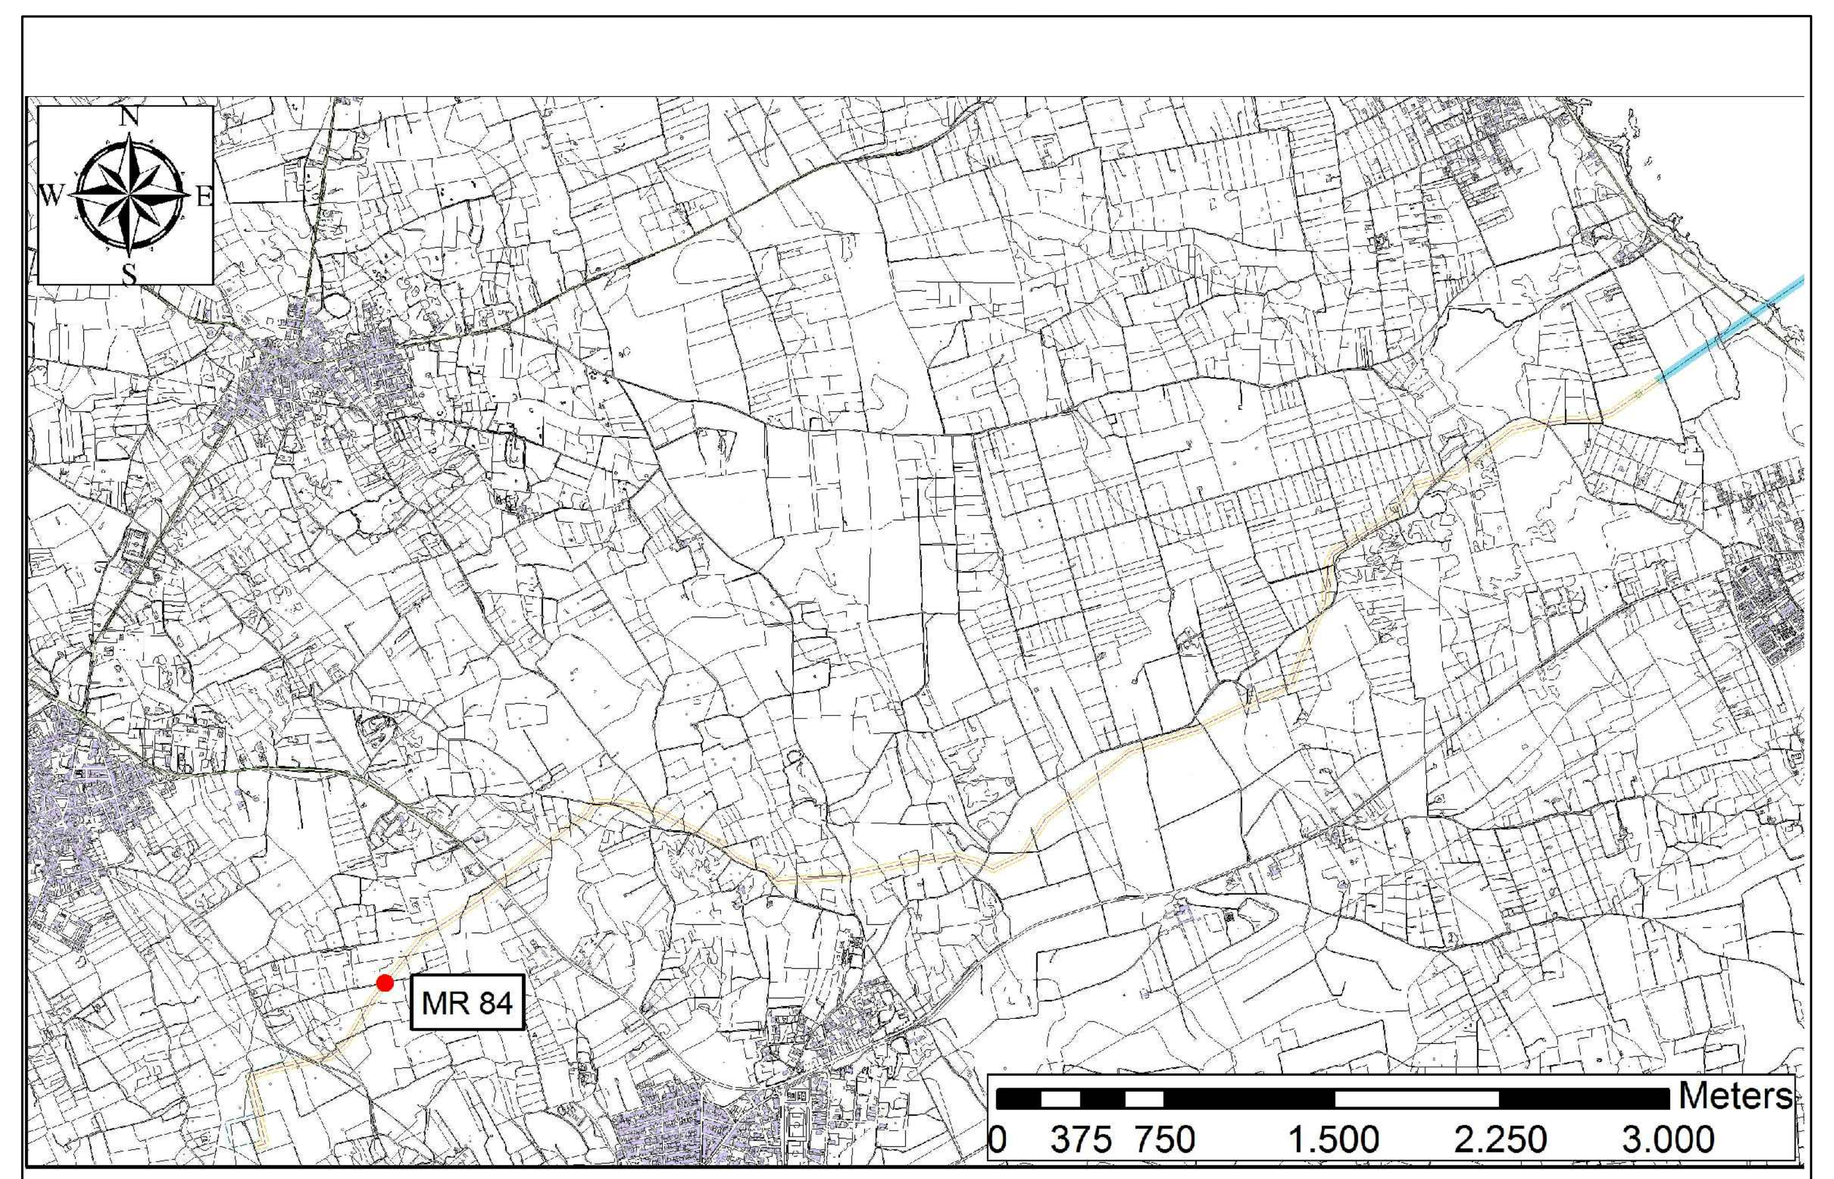
Muro orientato E-O. Entrambi i paramenti, totalmente ricoperti da alberi e arbusti presenti anche all'interno del muro, risultano non visibili e non accessibili per più di metà verso ovest. Verso est il paramento sud non è visibile ed accessibile per alcuni tratti. Il muro è costituito da pietre di diverse dimensioni irregolari con spigoli non vivi, soprattutto di medie dimensioni. La tessitura risulta essere abbastanza ordinata fatta per stratificazione. Il muro risulta parzialmente in crollo verso Est e ovest Il rilievo della planimetria è parziale perché effettuato solo sulla porzione di muro visibile e accessibile. Entrambi i paramenti, hanno uguale tessitura.

Il paramento S
Il tratto visibile tra la vegetazione possiede una tessitura abbastanza ordinata fatta per stratificazione utilizzando pietre di diverse dimensioni irregolari, soprattutto medie, con spigoli non vivi, con poco spazio tra i costitutivi. La parte superiore è disomogenea e spesso in crollo.

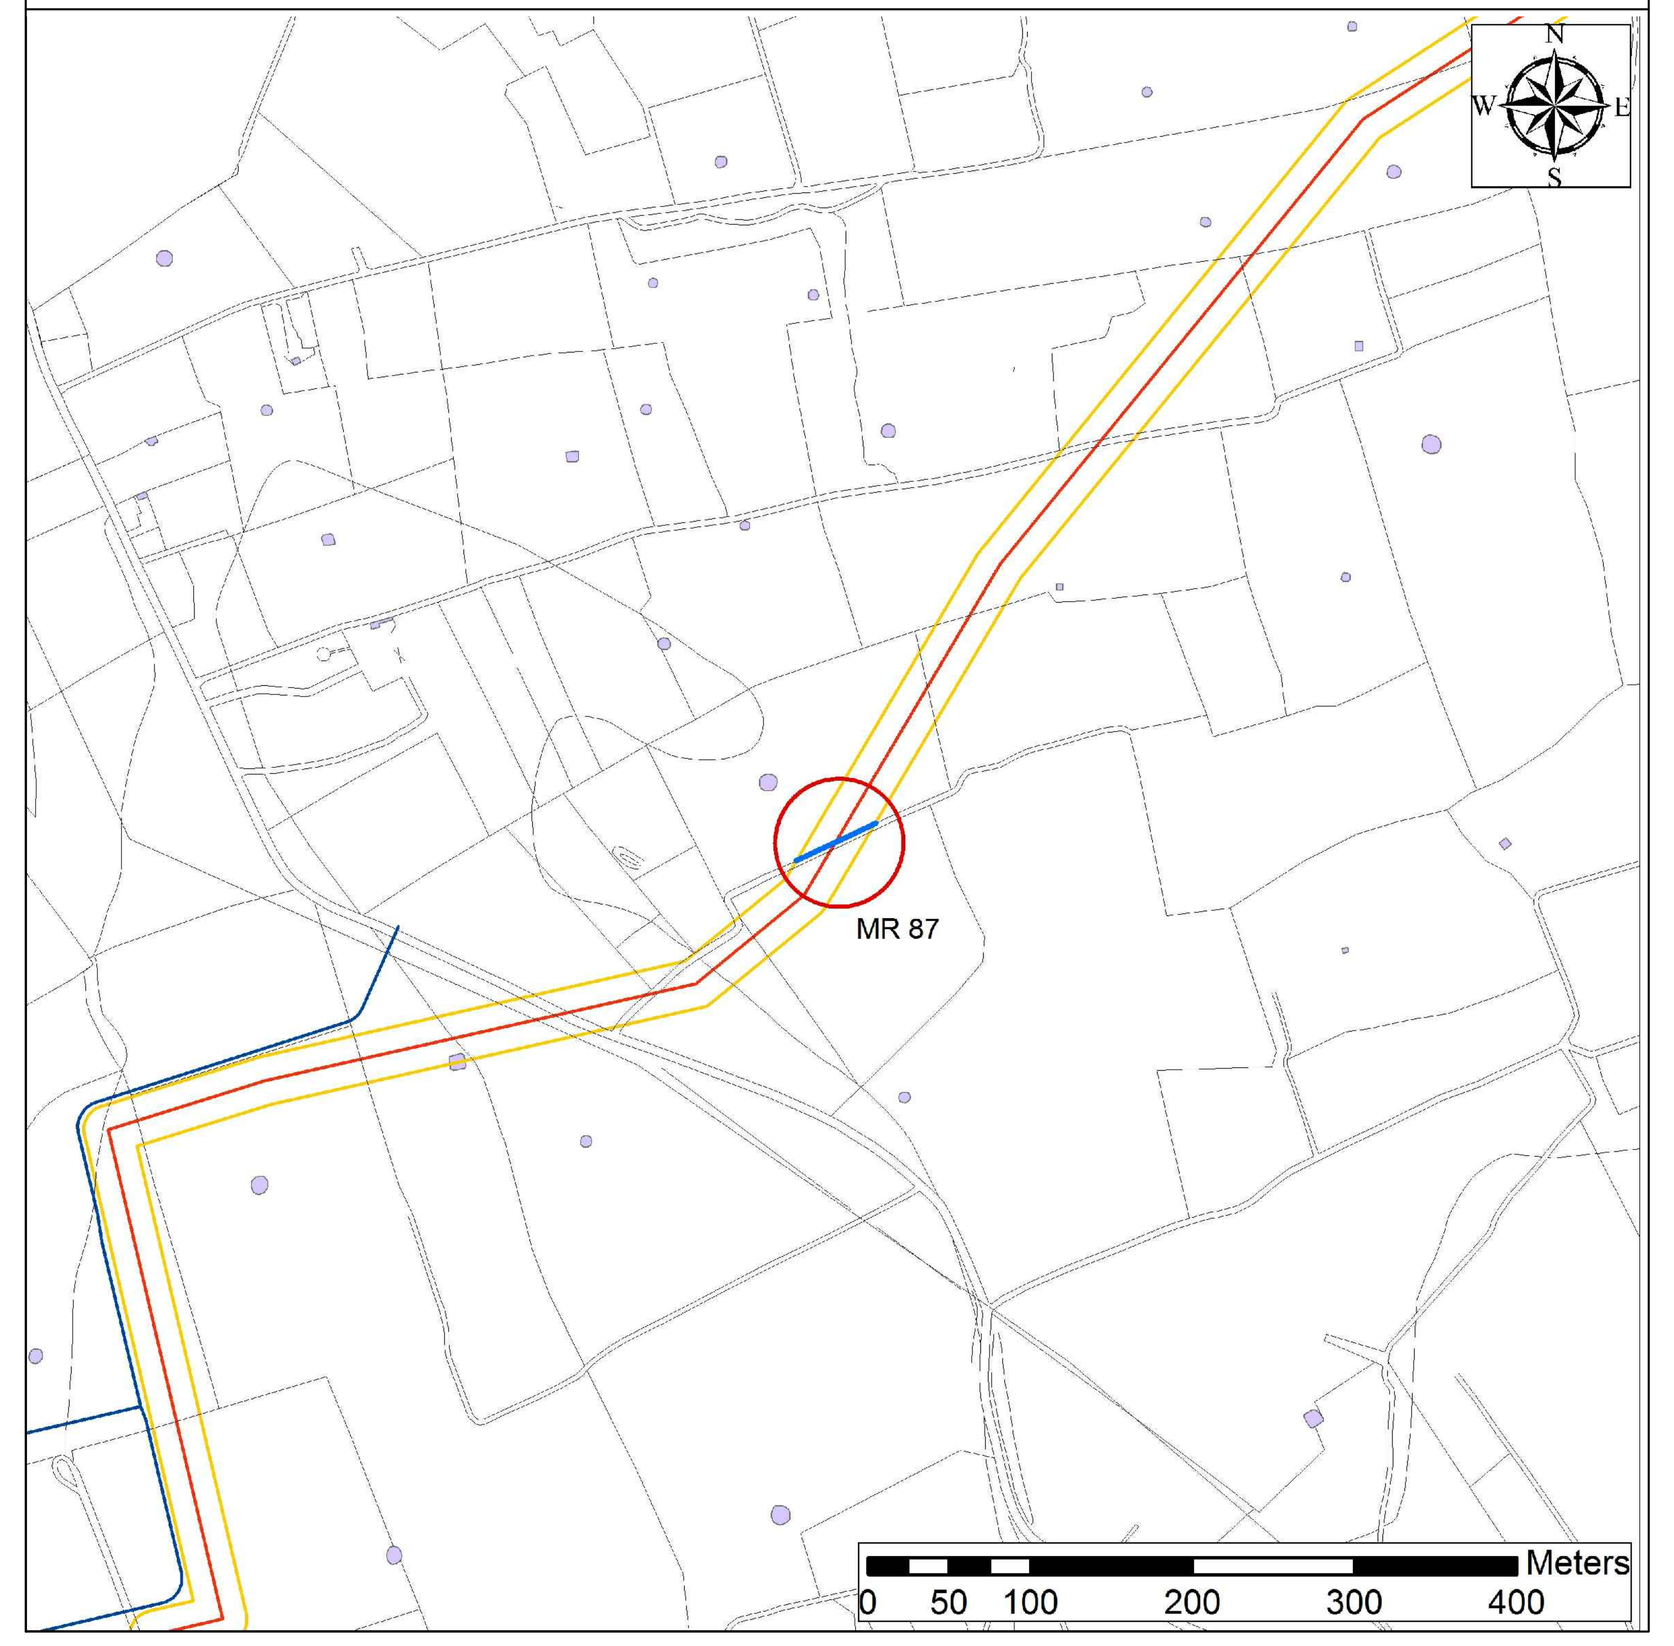
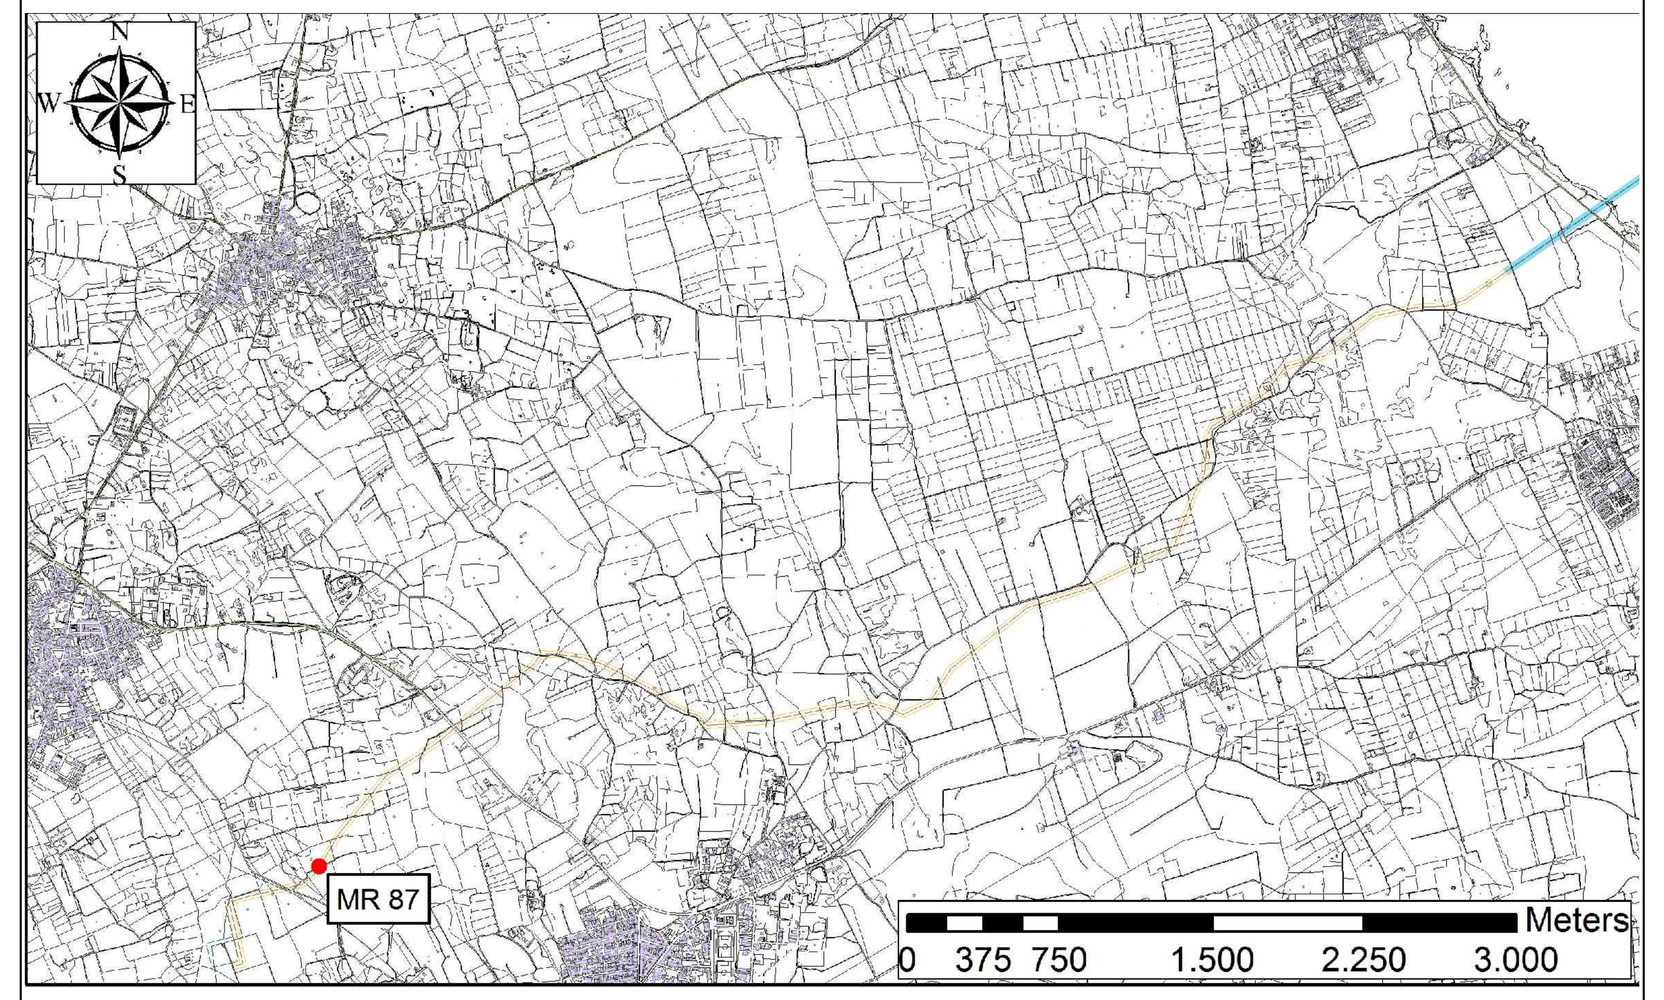
Muro orientato NE/ SO. Entrambi i paramenti, ricoperti da alberi e arbusti, presenti anche all'interno del paramento, risultano non visibili e non accessibili nell'ultimo tratto verso sud-ovest e in un tratto centrale per una lunghezza di 3 m. Il muro è costituito da pietre di diverse dimensioni irregolari con spigoli non vivi, soprattutto di medie e piccole dimensioni. La tessitura risulta essere disordinata fatta per stratificazione. Il muro risulta parzialmente in crollo in diversi punti. Il rilievo della planimetria è parziale (non documentabile per circa tre metri verso SO). Entrambi i paramenti, hanno uguale tessitura.

Il paramento Nord/ovest possiede una tessitura disordinata fatta per stratificazione utilizzando pietre di diverse dimensioni irregolari, soprattutto medie e piccole, con spigoli non vivi, con molto spazio tra i costitutivi. La parte superiore è disomogenea e spesso in crollo, in alcune zone sono appoggiate in modo molto disordinato pietre di grandi dimensioni. Nella parte superiore e alla base, spesso sono utilizzate pietre di pezzatura maggiore. Il paramento risulta parzialmente in crollo in diversi punti.

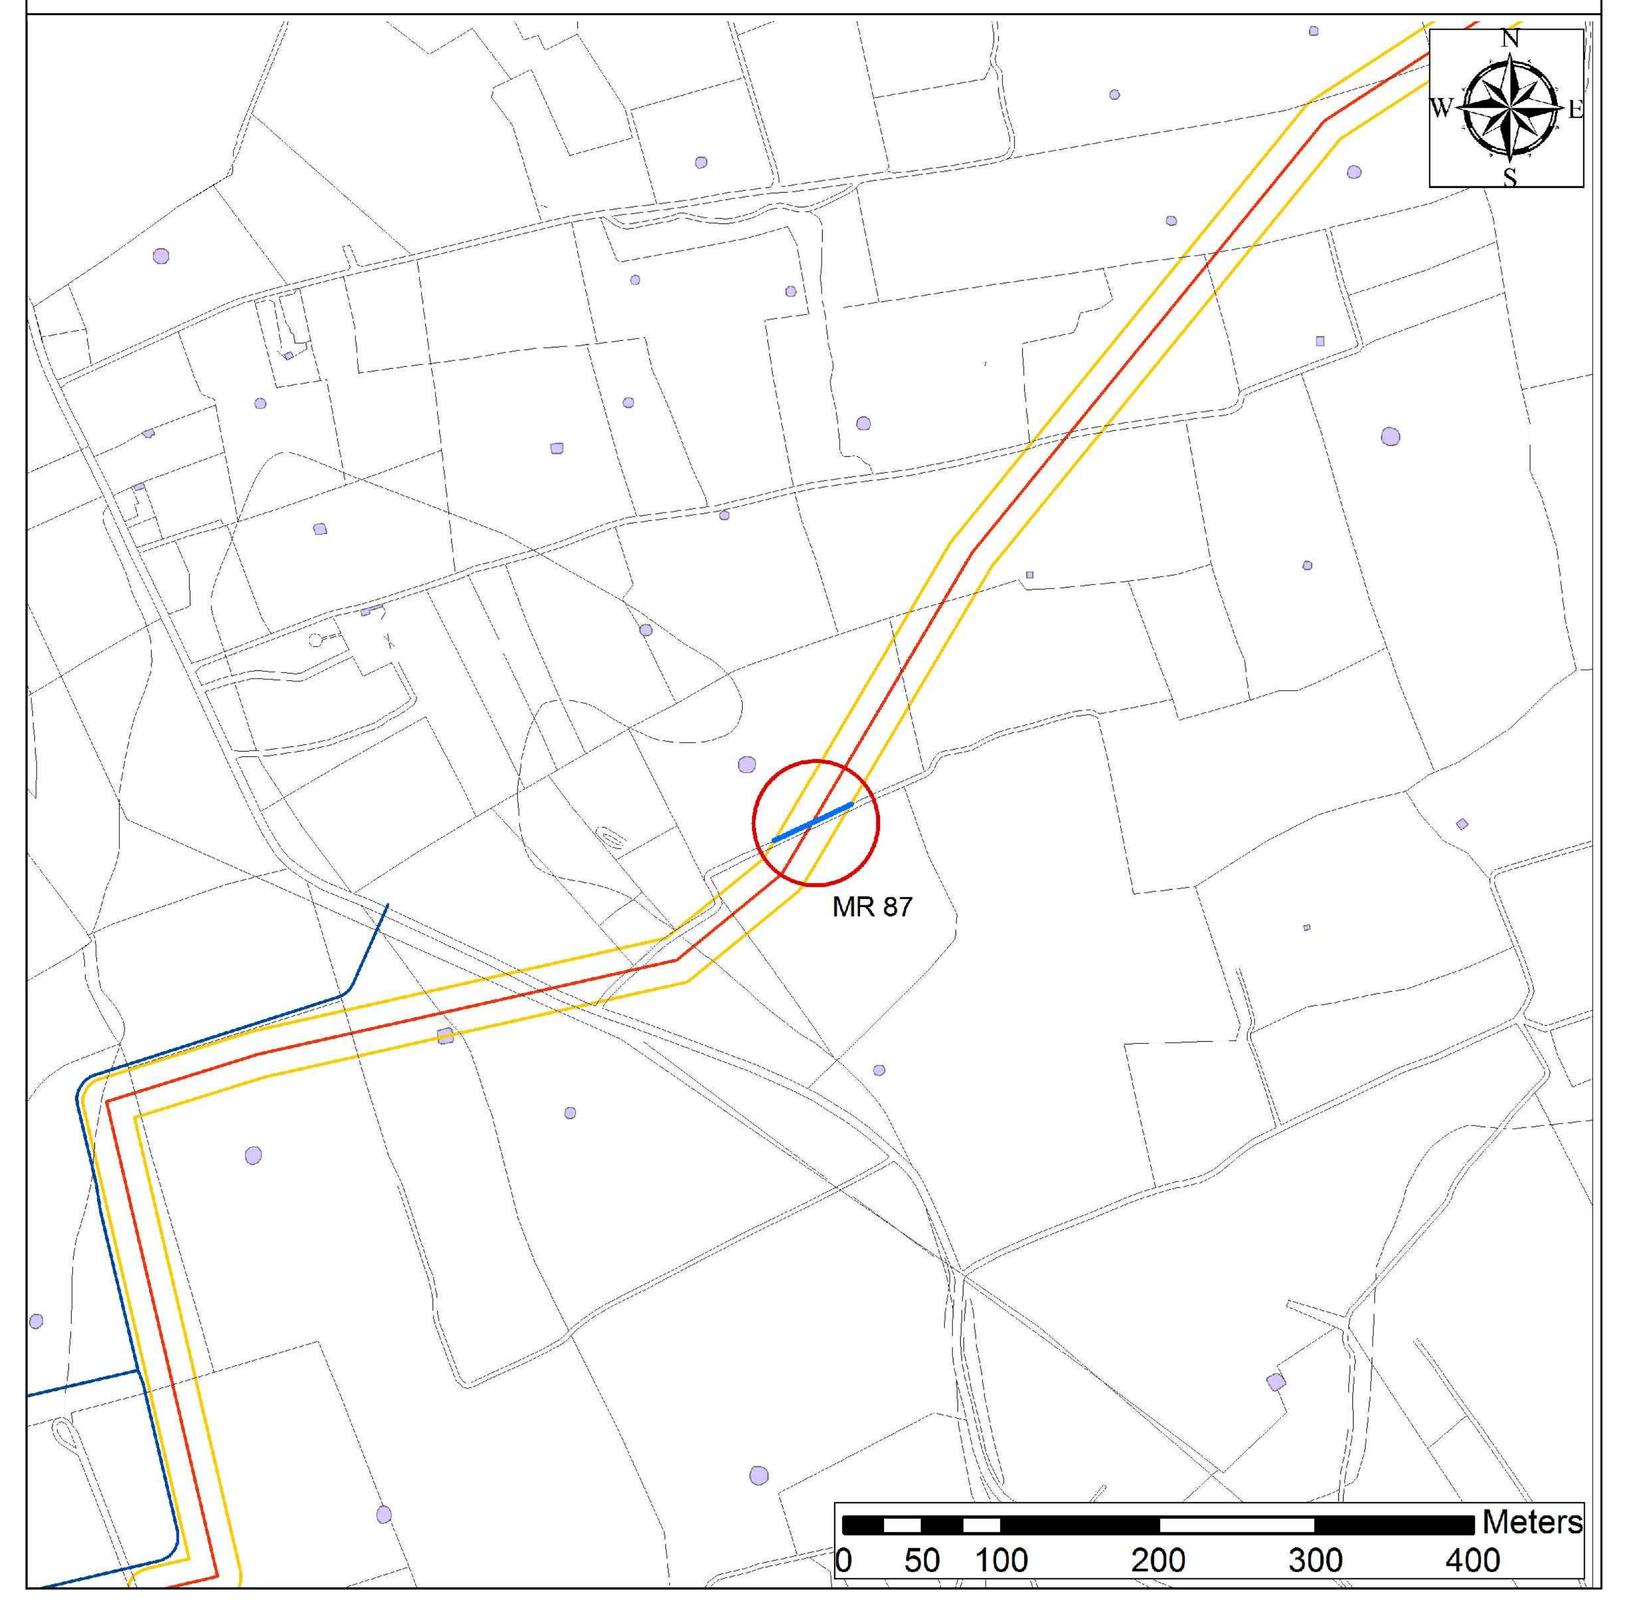
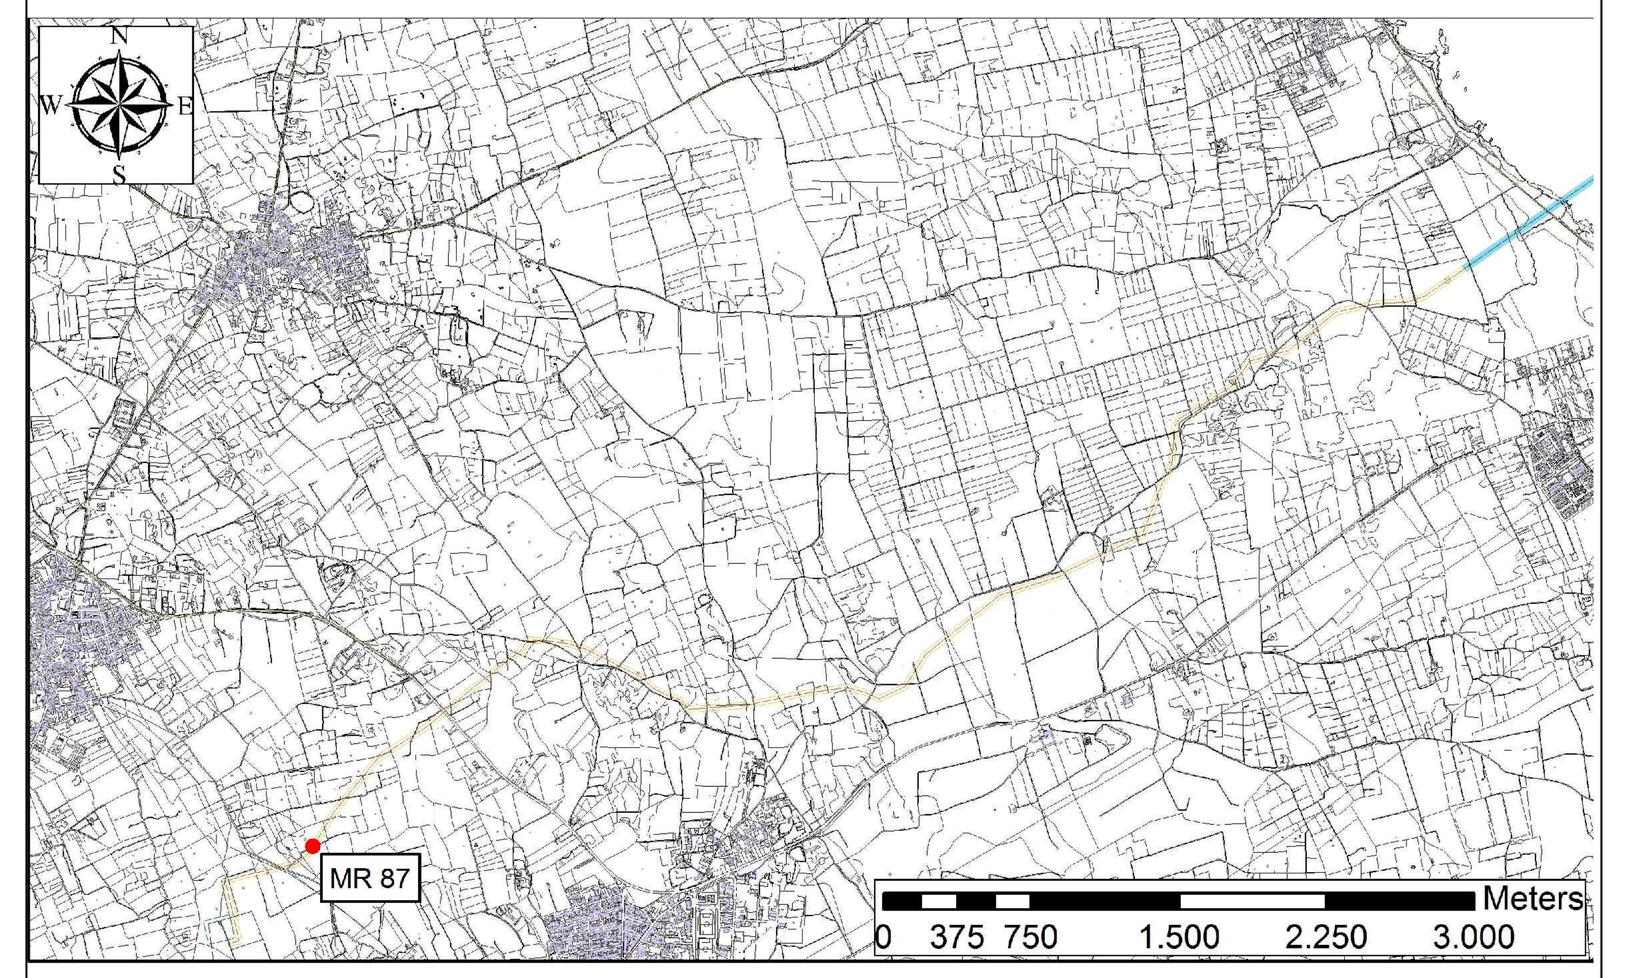
Muro orientato NE/ SO. Entrambi i paramenti, ricoperti da alberi e arbusti, presenti anche all'interno del paramento, risultano non visibili e non accessibili nell'ultimo tratto verso sud-ovest e in un tratto centrale per una lunghezza di 3 m. Il muro è costituito da pietre di diverse dimensioni irregolari con spigoli non vivi, soprattutto di medie e piccole dimensioni. La tessitura risulta essere disordinata fatta per stratificazione. Il muro risulta parzialmente in crollo in diversi punti. Il rilievo della planimetria è parziale (non documentabile per circa tre metri verso SO). Entrambi i paramenti, hanno uguale tessitura.

Il paramento Sud/est possiede una tessitura disordinata fatta per stratificazione utilizzando pietre di diverse dimensioni irregolari, soprattutto medie e piccole, con spigoli non vivi, con molto spazio tra i costitutivi. La parte superiore è disomogenea e spesso in crollo, in alcune zone sono appoggiate in modo molto disordinato pietre di grandi dimensioni. Nella parte superiore e alla base, spesso sono utilizzate pietre di pezzatura maggiore. Il paramento risulta parzialmente in crollo in diversi punti.

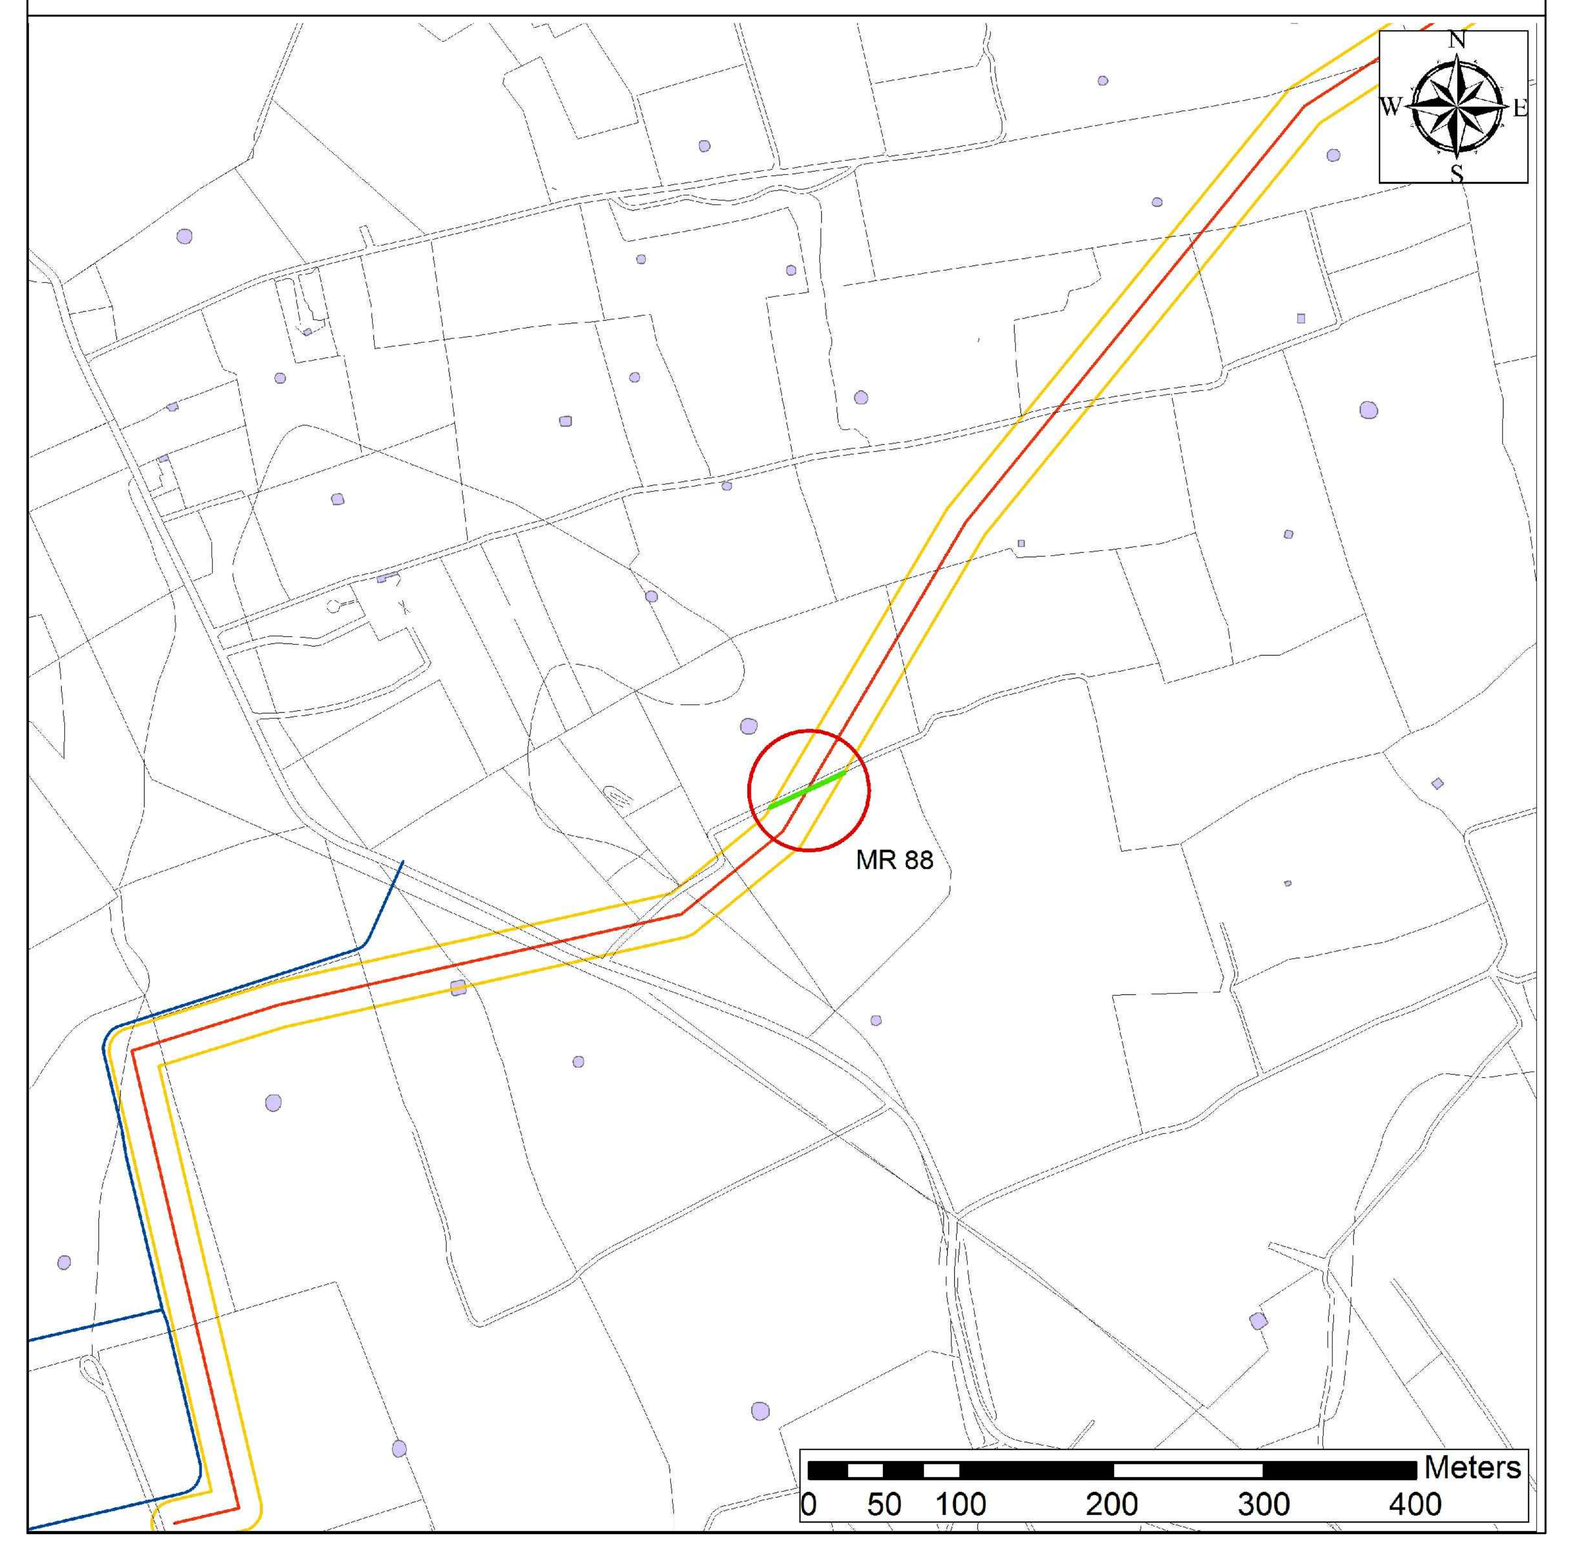
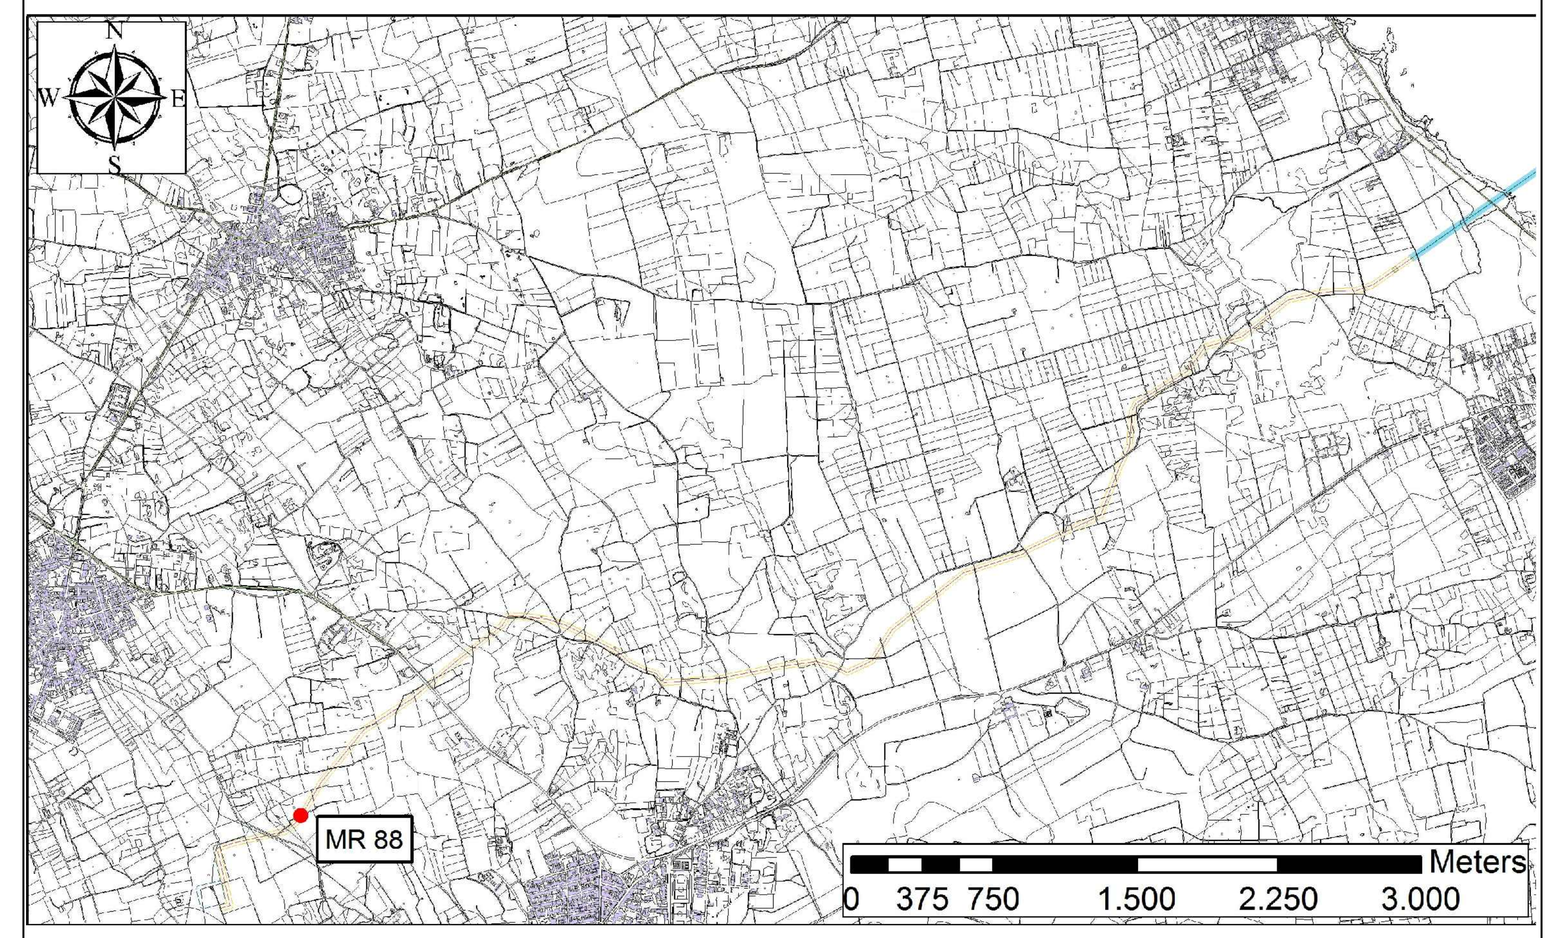
Muro orientato NE/ SO. Il paramento sud-est risulta del tutto non visibile e accessibile a causa della presenza di arbusti addossati molto fitti. La visibilità è scarsa nel paramento nord ovest. Il muro è costituito da pietre di diverse dimensioni irregolari con spigoli non vivi, soprattutto di medie e piccole dimensioni. La tessitura risulta essere disordinata fatta per stratificazione. Il muro risulta parzialmente in crollo in diversi punti. Non rilevabile. Solo il paramento nord ovest è documentabile.

Il paramento nord-ovest possiede una tessitura disordinata fatta per stratificazione utilizzando pietre di diverse dimensioni irregolari, soprattutto medie e piccole, con spigoli non vivi, con molto spazio tra i costitutivi. La parte superiore è disomogenea e spesso in crollo. Il paramento risulta parzialmente in crollo in diversi punti, anche per la presenza di un albero all'interno del muro.
