Appendice 5 Tavola 108 - Documentazione del muro a secco MR14

TRANS ADRIATIC PIPELINE

DOCUMENT NO. **00-LR - ERM - A01 - 1 - TAP - 1000 - LMP**

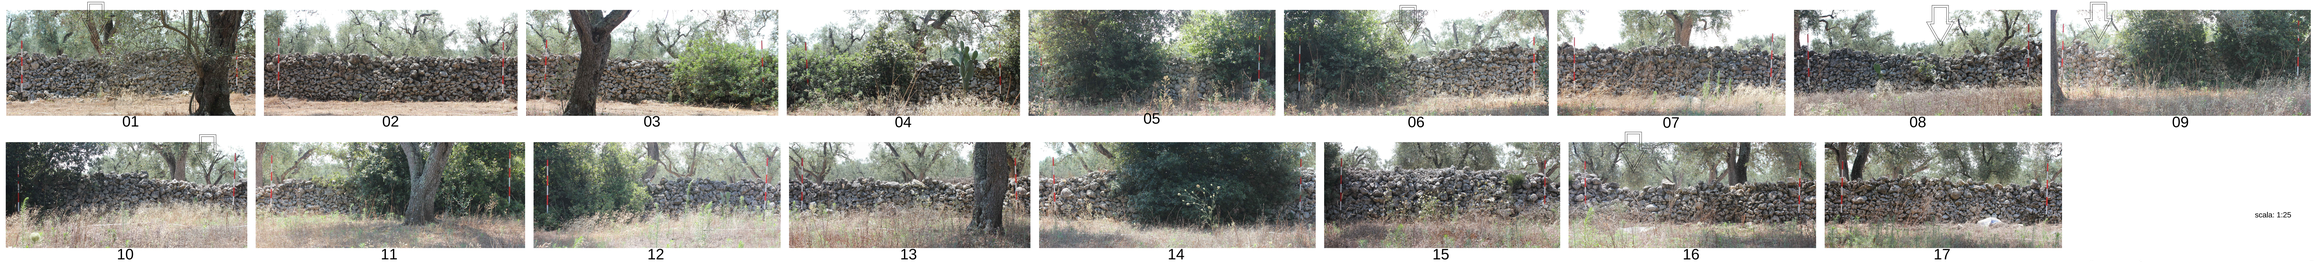
prospetto di dettaglio N-O

Muro orientato NE-SO. La visibilità di entrambi i paramenti risulta essere buona, tranne alcuni tratti del paramento Nord ovest, per la presenza di alberi e arbusti addossati. Il muro molto lungo (150 m.) risulta particolarmente complesso e articolato con molte differenze tra i paramenti e diverse tessiture rispetto lo stesso lato. Il muro è costituito da pietre di diverse dimensioni irregolari con spigoli non vivi, soprattutto di medie dimensioni.

Il paramento NO è caratterizzato dalla presenza di tre tamponature. In corrispondenza della struttura semicircolare del paramento SE il muro verso est si assottiglia molto come volumetria e anche la tessitura del paramento risulta completamente differente rispetto la parte verso ovest. La tessitura del muro a est e delle tamponature risulta essere molto disordinata fatta per stratificazione utilizzando pietre di diverse dimensioni irregolari, soprattutto medie, con spigoli non vivi, con molto spazio tra i costittutivi, la parte superiore è disomogenea e spesso in fase di crollo in più punti. Gran parte della struttura muraria (principale) a ovest ha una tessitura abbastanza ordinata per stratificazione utilizzando pietre di diverse dimensioni irregolari, soprattutto medie, con spigoli non vivi, con poco spazio tra i costitutivi, la parte superiore, in alcuni punti in crollo, risulta essere abbastanza omogenea, pietre più piccole sono utilizzate per regolarizzare la superficie.

Tipologia 3 - Accumulazione a stratificazione con tessitura mediamente disordinata..
