TRANS ADRIATIC PIPELINE

Appendice 5 Tavola 108 - Documentazione del muro a secco MR74

IAL00 - ERM - 643 - Y - TAE - 1000 / at07

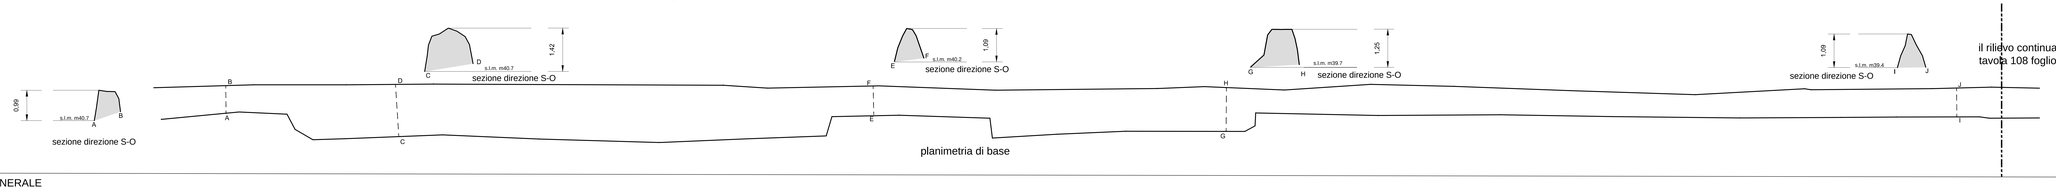
## RILIEVO VOLUMETRICO

Muro orientato NE-SO. La visibilità di entrambi i paramenti risulta essere buona, tranne alcuni tratti del paramento Nord ovest, per la presenza di alberi e arbusti addossati. Il muro molto lungo (150 m.) risulta particolarmente complesso e articolato con molte differenze tra i paramenti e diverse tessiture rispetto lo stesso lato. Il muro è costituito da pietre di diverse dimensioni irregolari con spigoli non vivi, soprattutto di medie dimensioni.

Il paramento NO è caratterizzato dalla presenza di tre tamponature. In corrispondenza della struttura semicircolare del paramento SE il muro verso est si assottiglia molto come volumetria e anche la tessitura del paramento risulta completamente differente rispetto la parte verso ovest. La tessitura del muro a est e delle tamponature risulta essere molto disordinata fatta per stratificazione utilizzando pietre di diverse dimensioni irregolari, soprattutto medie, con spigoli non vivi, con molto spazio tra i costitutivi, la parte superiore è disomogenea e spesso in fase di crollo in più punti. Gran parte della struttura muraria (principale) a ovest ha una tessitura abbastanza ordinata per stratificazione utilizzando pietre di diverse dimensioni irregolari, soprattutto medie, con spigoli non vivi, con poco spazio tra i costitutivi, la parte superiore, in alcuni punti in crollo, risulta essere abbastanza omogenea, pietre più piccole sono utilizzate per regolarizzare la superficie.
