RILIEVO VOLUMETRICO

PROSPETTO est

PROGETTO/JOB TRANS ADRIATIC PIPELINE	TAP TRANS ADRIATIC PIPELINE	TITOLO DEL DOCUMENTO Appendice 5 Tavola 134 - Documentazione del muro a secco MR101	
TRANS ADRIATIC PIPELINE	Contractor ABB Spa/Italy Turin Technician	Scala: -	Pagina 1 di 1
	Contractor Maintenance Spa/Italy Lecce	Documento Numero IAL00 - ERM - 643 - Y - TAE - 1000 / at07	Rev. 00
Settore ENVIRONMENTAL RESOURCES MANAGEMENT	Contractor Procurement Amsterdam Netherlands	Nome file IAL00 - ERM - 643 - Y - TAE - 1000 / at07 - 00.dwg	Formato
Revisione No.	Stato Doc.Uff.

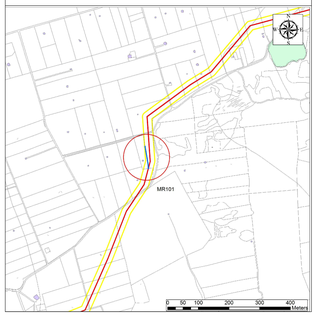
Muro orientato Nord- Sud. Entrambi i paramenti presentano una tessitura irregolare e disordinata fatta per stratificazione composti da pietre di diverse dimensioni irregolari con spigoli non vivi e lastre in calcare di diverse dimensioni. L'altezza del paramento risulta essere molto variabile. La parte superiore è disomogenea e spesso in crollo. La parte centrale del paramento si caratterizza per la presenza di arbusti che si addossano al paramento. Poco più a nord degli arbusti è presente un cumulo di pietre, abbastanza incoerente, che formano una pianta semicircolare, pertinente alla parte posteriore del piccolo vano. Si segnala la presenza di diffusi crolli del paramento.

Tipologia 2 - Accumulazione a stratificazione con tessitura molto disordinata.
