RILIEVO VOLUMETRICO

MANDATARIA: TRANS ADRIATIC PIPELINE	TAP Trans Adriatic Pipeline	Appendice 5 Tavola 123 - Documentazione del muro a secco MR88		
MANDANTE: TRANS ADRIATIC PIPELINE	Leonardo-SIAS Società Tecnoprogetti Joint Venture Società Consortile	Scala: -	Foglio: 8 di 8	
PROGETTISTA: ENVIRONMENTAL RESOURCES MANAGEMENT	Responsabile Progettazione: Elisabetta Schiavi	Nazionalità Progetto: IAL00 - ERM - 643 - Y - TAE - 1000 / a007	Rev: 00	
		Data: 22.06.2012 Disegnato: LYNX Controllato: CRM Verificato: ERF Approvato: ERF		
		Formato: UNI A4 Codice Elaborato: Nome File:	Revisione:

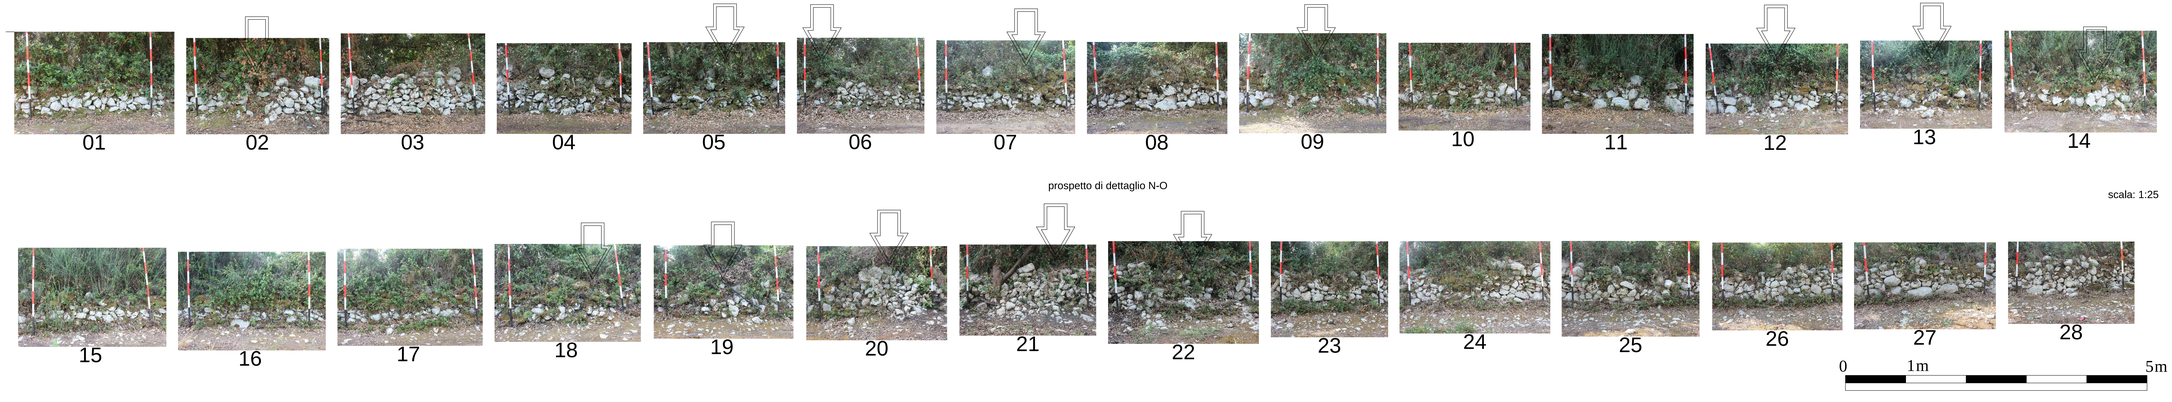
prospetto di dettaglio N-O

Muro orientato NE/ SO. Il paramento sud-est risulta del tutto non visibile e accessibile a causa della presenza di arbusti addossati molto fitti. La visibilità è scarsa nel paramento nord ovest. Il muro è costituito da pietre di diverse dimensioni irregolari con spigoli non vivi, soprattutto di medie e piccole dimensioni. La tessitura risulta essere disordinata fatta per stratificazione. Il muro risulta parzialmente in crollo in diversi punti. Non rilevabile. Solo il paramento nord ovest è documentabile.

Il paramento nord-ovest possiede una tessitura disordinata fatta per stratificazione utilizzando pietre di diverse dimensioni irregolari, soprattutto medie e piccole, con spigoli non vivi, con molto spazio tra i costitutivi. La parte superiore è disomogenea e spesso in crollo. Il paramento risulta parzialmente in crollo in diversi punti, anche per la presenza di un albero all'interno del muro.
