NODO STRADALE E AUTOSTRADALE DI GENOVA

PROGETTO ESECUTIVO

Intervento di restauro Area Voltri

Cimitero di Voltri - Int. 1 - Fronte semplice cimitero
Prospetto stato di fatto e di progetto

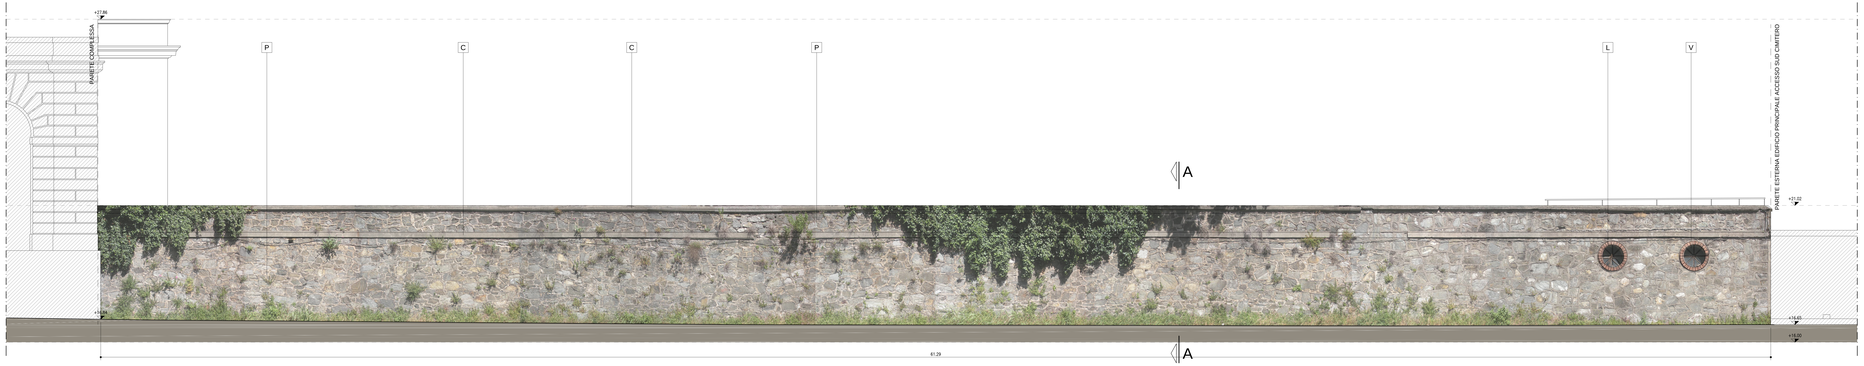
PROSPETTO PARETE SEMPLICE FRONTE PRINCIPALE CIMITERO - STATO DI FATTO - RILIEVO MATERICO E FOTOGRAFICO - scala 1:50

STATO DI FATTO CON MAPPATURA DEI MATERIALI

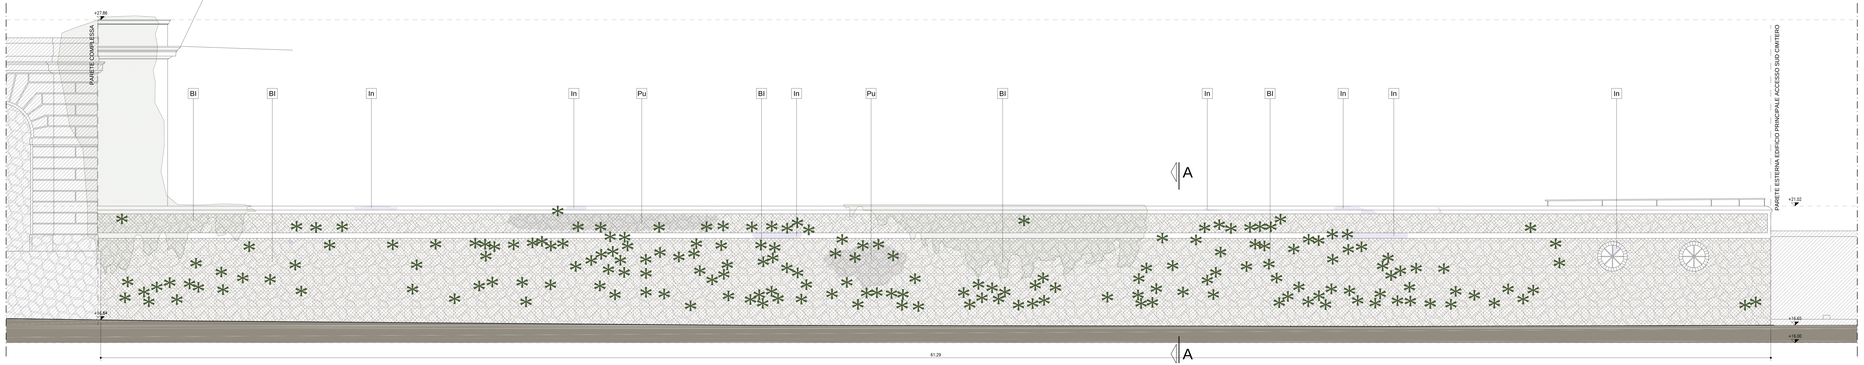
PROSPETTO PARETE SEMPLICE FRONTE PRINCIPALE CIMITERO - PROGETTO - scala 1:50

ANALISI TIPOLOGIE DI DEGRADO E INDIVIDUAZIONE CATEGORIE DI INTERVENTO

ALTERAZIONE E DEGRADAZIONI	CAUSE	INTERVENTI E TRATTAMENTI	
CROSTA	Azione di microrganismi e di inquinanti; ossidazione; circolazione d'aria scarsa o assente.	Pulitura manuale e rimozione di materiali estranei mediante spazzolature e raggiatura. Pulitura attraverso cicli di lavaggi con acqua nebulizzata e detergente neutro. Tinteggiatura.	P
LACUNA	Caduta o perdita di parti della tessitura muraria o degli elementi architettonici.	Integrazione delle parti mancanti con materiale compatibile con quello originale.	In
PATINA	Biodeterogeni.	Pulitura. Applicazione di un protettivo ad azione idrorepellente.	P
PRESENZA DI VEGETAZIONE	Accumuli di umidità; attacco di organismi autorotifi.	Inezione di diserbanti per far seccare le radici. Asportazione delle piante tramite taglio. Pulizia della zona. Stuccatura e rinaccimento.	BI
PRESENZA DI VEGETAZIONE	Accumuli di umidità; attacco di organismi autorotifi.	Inezione di diserbanti per far seccare le radici. Asportazione delle piante tramite taglio. Pulizia della zona. Stuccatura e rinaccimento.	BI
