NODO STRADALE E AUTOSTRADALE DI GENOVA

Intervento di restauro Area Voltri

Cimitero di Voltri - Int. 1 - Fronte semplice cimitero
Prospetto di progetto su base fotografica

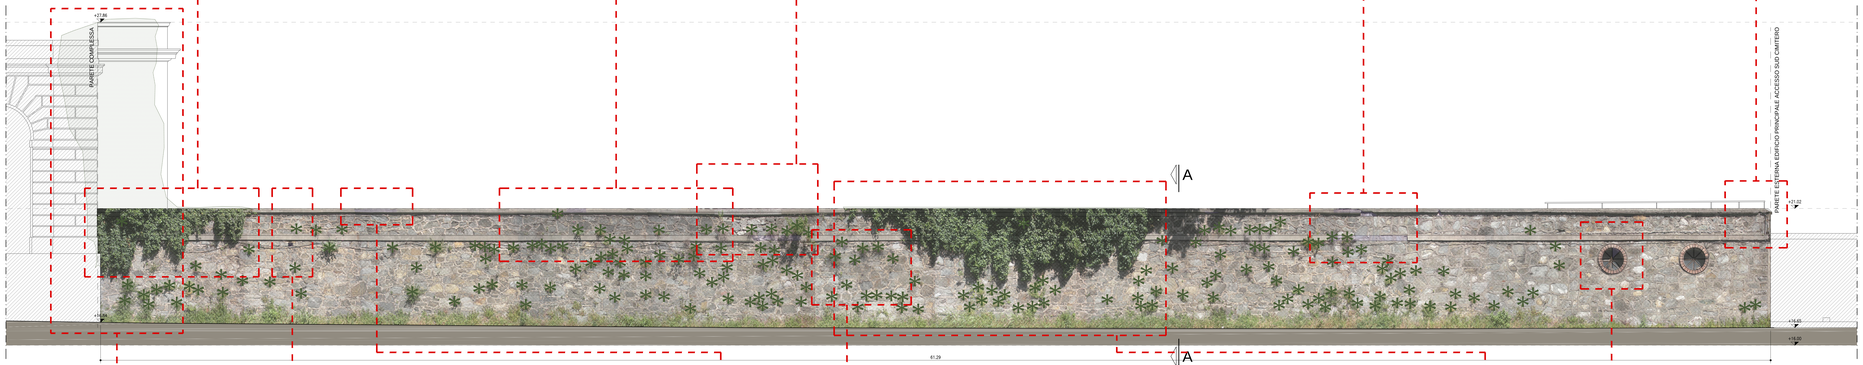
CRESTE E FRONTE MURO
PRESENZA DI VEGETAZIONE RAMPICANTE

PARAMETO MURARIO
PRESENZA DI VEGETAZIONE INFESTANTE CON RADICI FRA I CONCI

CRESTE, PARAMETO MURARIO E FASCE DECORATIVE
PRESENZA DI LACUNE E DI PRECEDENTI INTERVENTI DI RIPRISTINO

CRESTE E FASCE DECORATIVE
PRESENZA DI LACUNE

FRONTE MURO
PRESENZA DI CAVI

FRONTE MURO
PRESENZA DI VEGETAZIONE RAMPICANTE

PARAMETO MURARIO
PRESENZA DI FORI E LACUNE

PARAMETO MURARIO
PRESENZA DI PATINA E CROSTE NERE

APERTURE
PRESENZA DI VETRI ROTTI

ALTERAZIONE E DEGRADAZIONI	CAUSE		INTERVENTI E TRATTAMENTI
CROSTA	Azione di microrganismi e di inquinanti; ossidazione; circolazione d'aria scarsa o assente.	P	Pulitura manuale e rimozione di materiali estranei mediante spazzolature a saggina. Pulitura attraverso cicli di lavaggi con acqua nebulizzata e detergente neutro. Tinteggiatura.
LACUNA	Caduta o perdita di parti della tessitura muraria o degli elementi architettonici.	In	Integrazione delle parti mancanti con materiale compatibile con quello originale.
PATINA	Biodeterogeni.	P	Pulitura. Applicazione di un protettivo ad azione idrorepellente.
PRESENZA DI VEGETAZIONE	Accumuli di umidità; attacco di organismi autotrofi.	BI	Inesitoro di diserbanti per far seccare le radici. Asportazione delle piante tramite taglio. Pulizia della zona. Succiatura e risarcimento.
PRESENZA DI VEGETAZIONE	Accumuli di umidità; attacco di organismi autotrofi.	BI	Inesitoro di diserbanti per far seccare le radici. Asportazione delle piante tramite taglio. Pulizia della zona. Succiatura e risarcimento.
