**TRATTA A.V. /A.C. TERZO VALICO DEI GIOVI PROGETTO ESECUTIVO**

**Riqualificazione Ambientale Val Lemme**

**Criteri di scelta degli interventi**

COMMESSA	LOTTO	FASE	ENTE	TIPO DOC.	OPERA/DISCIPLINA	PROGR.	REV.
I G 5 1	0 1	E	C V	P Z	D P 0 4 0 0	0 1 1	B

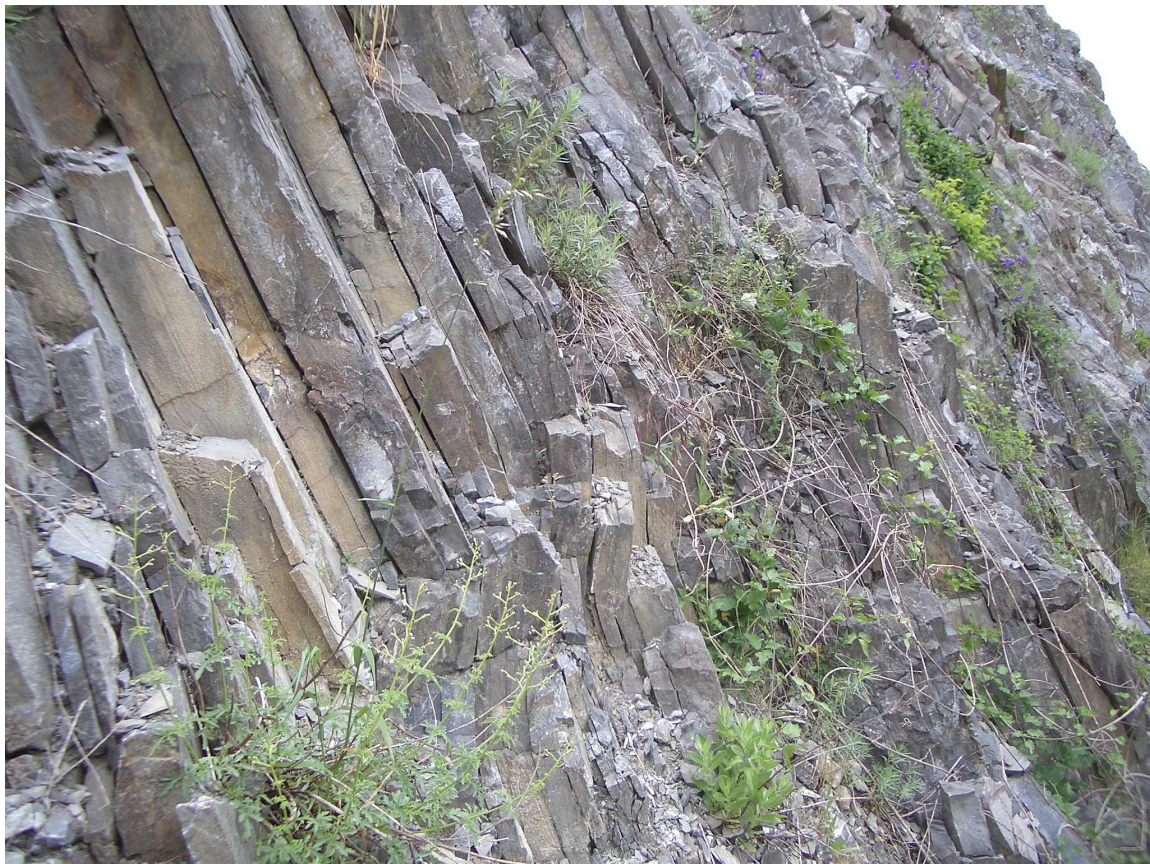
In corrispondenza della cava la foliazione principale è subparallela alle superfici di stratificazione e i relativi sistemi di giunti ad essi sovrimposti sono difficilmente distinguibili. La presenza sporadica di pieghe aperte, che localmente sono assai simili a delle *kink band*, causa il passaggio dei giunti subparalleli alla stratificazione da una condizione a franapoggio più inclinata del pendio ad una situazione a reggipoggio (Figura 5).

**Figura 5: pieghe aperte che causano il passaggio da una situazione franapoggio più inclinato del pendio ad una situazione a reggipoggio molto inclinato.**

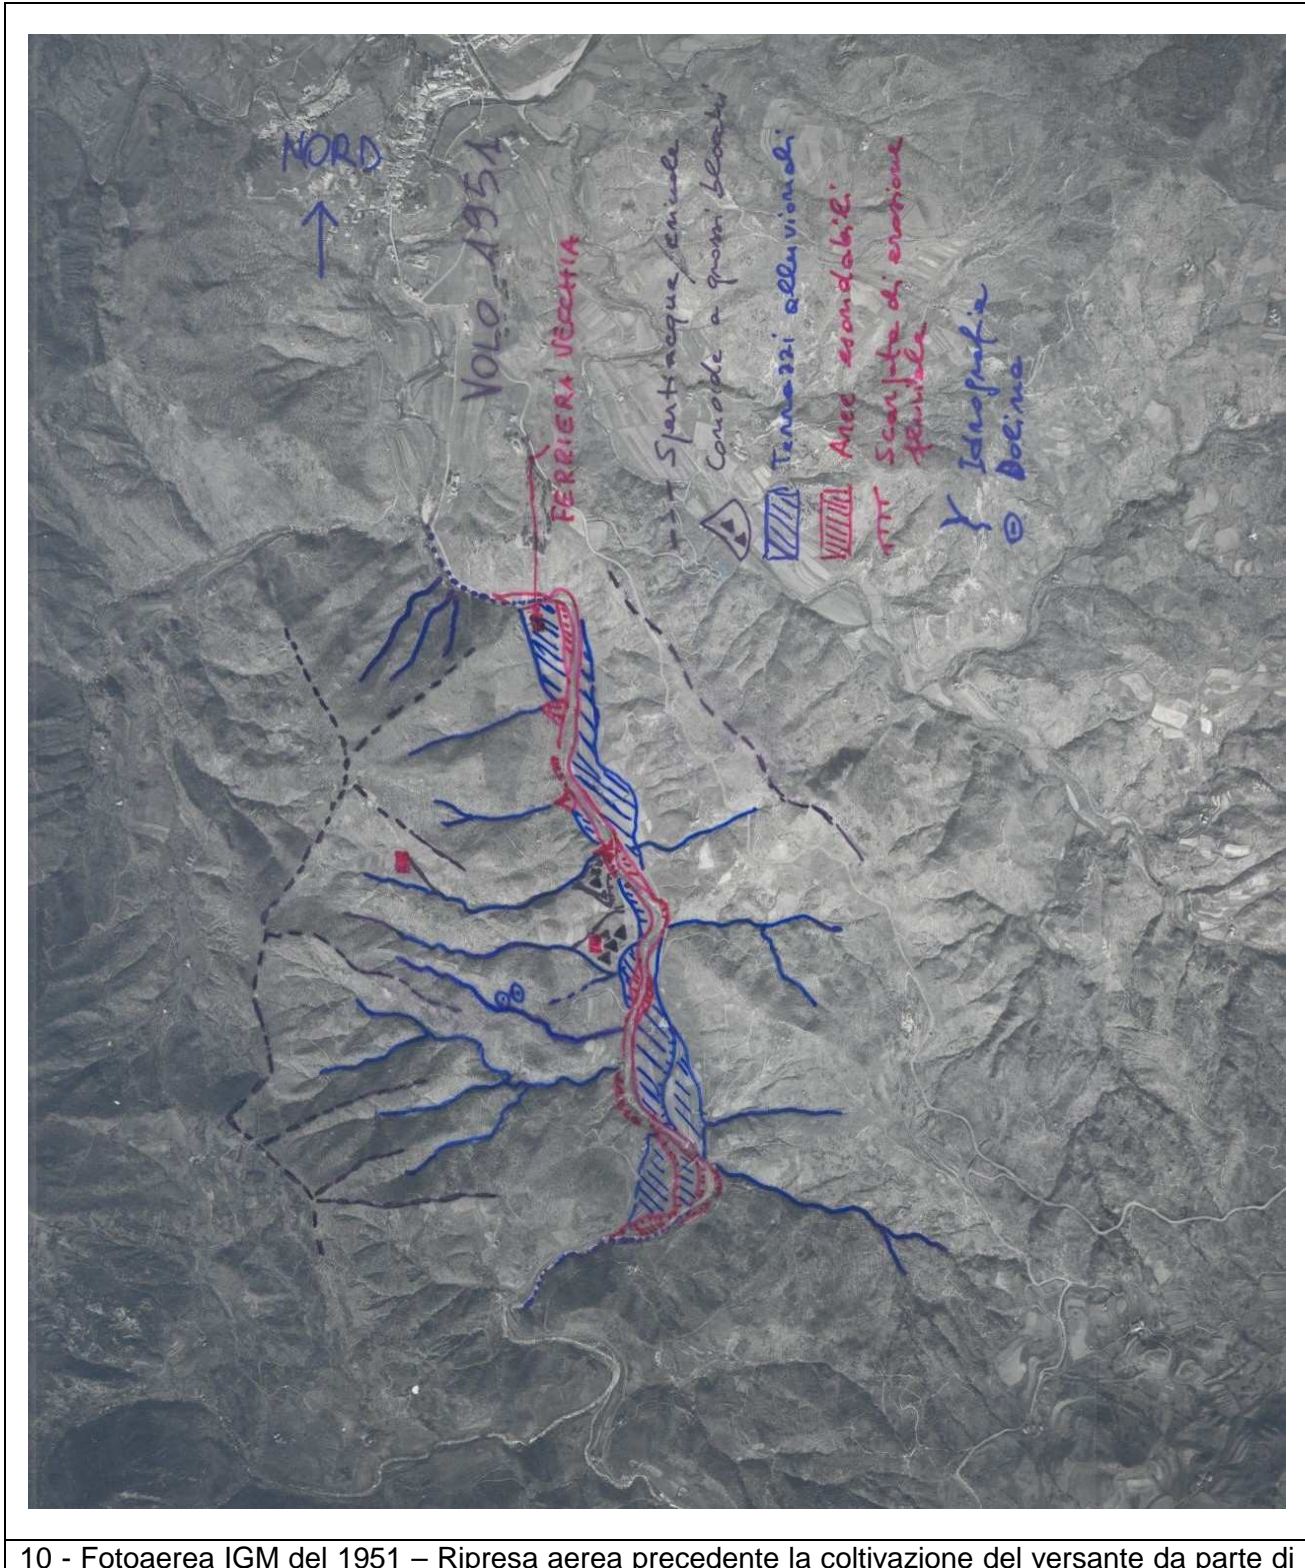
10 - Fotoarea IGM del 1951 – Ripresa aerea precedente la coltivazione del versante da parte di

Cementir. Sono evidenziati in azzurro la rete idrografica e i terrazzi alluvionali stabili. In nero sono evidenziati gli spartiacque principali e i due conoidi di tipo misto posti alla base del versante che secondo la cartografia IFFI sarebbe stato interessato da una frana complessa. In rosso sono evidenziate le ripe di erosione torrentizia, il letto di piena ordinaria e le aree esondabili. Con i circoletti azzurri sono indicate due piccole doline.

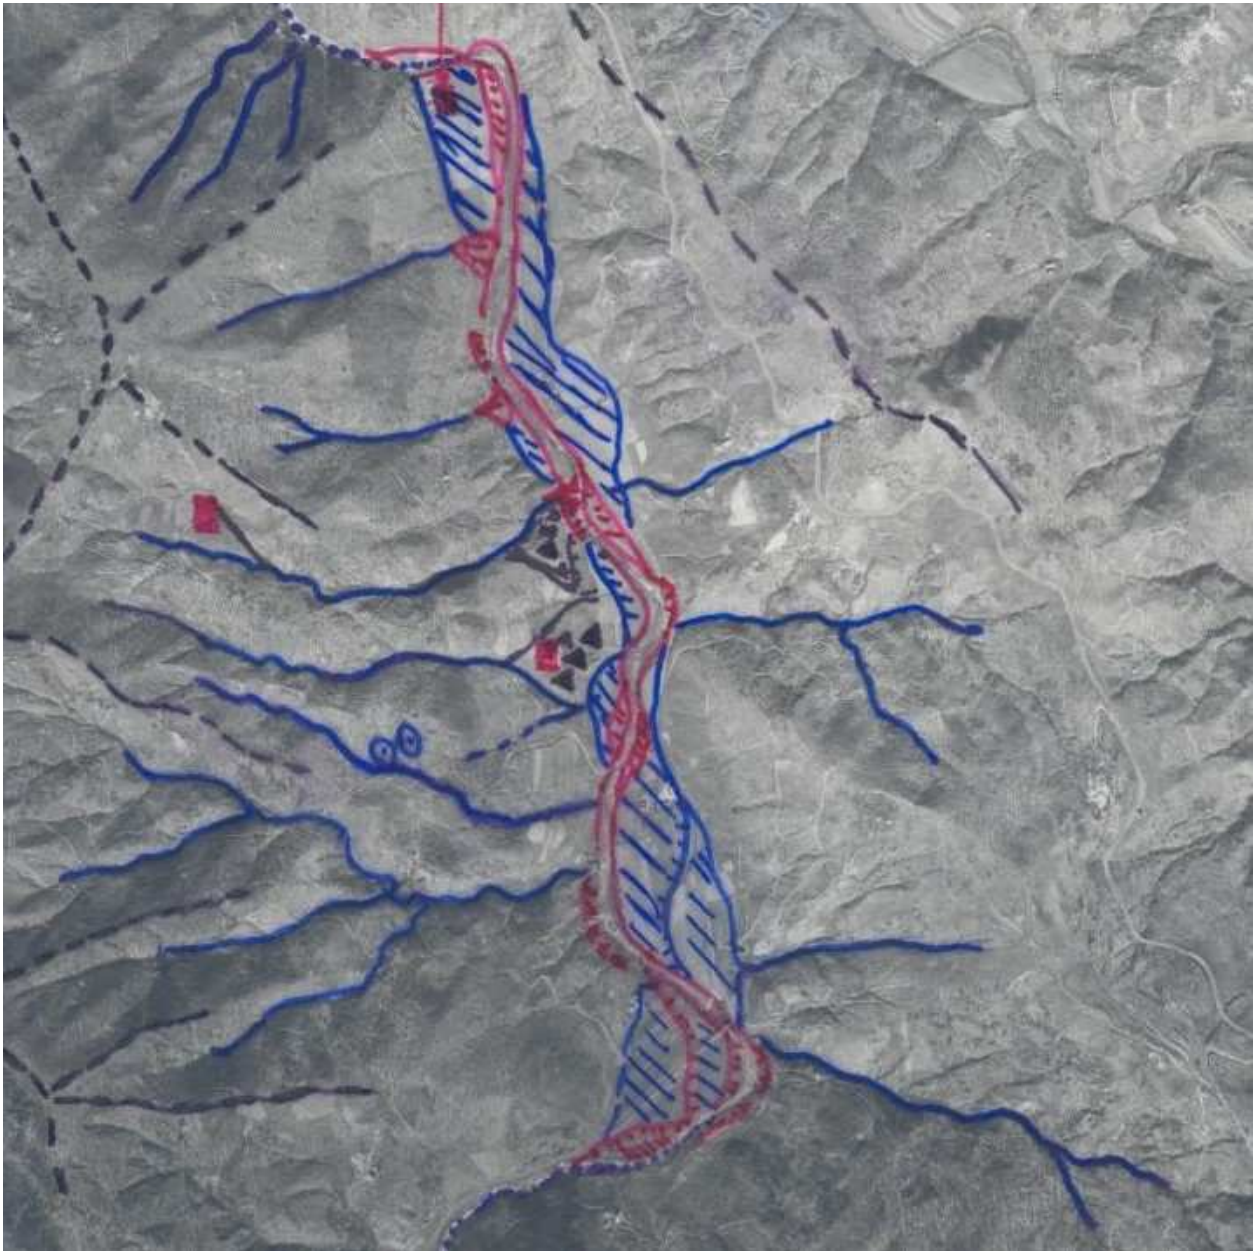
10 bis – Particolare della foto precedente della Val Lemme (tratto a monte del versante interessato in epoca successiva - anni 70-80 - all'attività estrattiva). Rispetto ai rilievi del 1951 la dinamica torrentizia di questo tratto del T. Lemme appare sostanzialmente immutata.
