RECUPERO E RIFUNZIONALIZZAZIONE EX CARCERE BORBONICO DELL'ISOLA DI SANTO STEFANO VENTOTENE

Intervento 3.a "Realizzazione/adequamento degli approdi all'Isola di Santo Stefano, Opere di mitigazione del rischio crolli sulla Falesia "

PROGETTO DEFINITIVO

S0-RF0003

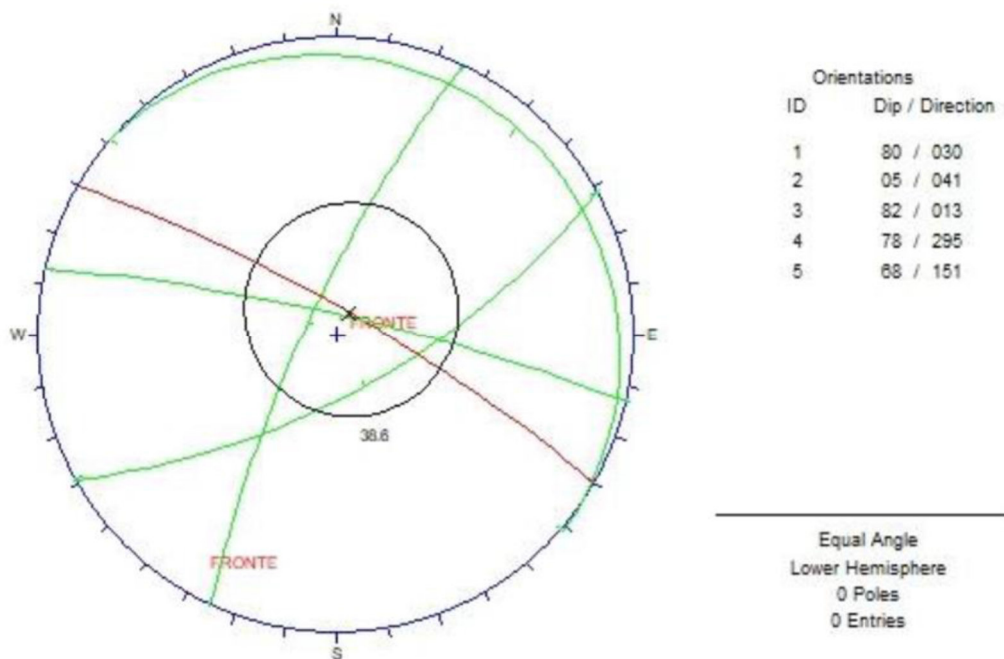
stazione	scorrimento planare	distacco cunei di roccia	compatibilità cinematica	compatibilità dinamica	angolo di attrito	famiglie di fratture (joint)
SG3	SI	NO	solo scivolamenti planari	NO*	38,6	3-4 e 4-5

*dove l'immersione della parete rocciosa si presenta verso nord- nord ovest, si può verificare la compatibilità dinamica ai crolli di cunei (caso dell'insenatura in corrispondenza dell'approdo-osservare verifica di Markland sopra riportata)

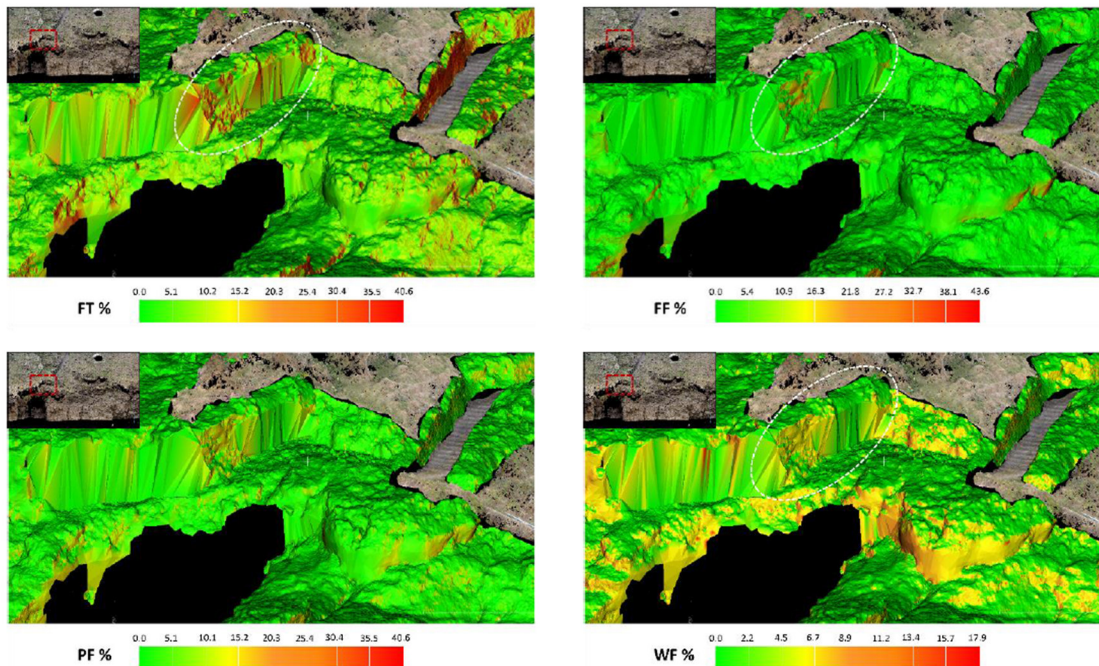
Figura 4: Indice di pericolosità per ribaltamento flessurale (FT, in alto a sinistra), caduta libera (FF, alto a destra), scivolamento planare (PF, in basso a sinistra) e per scivolamento di cunei (WF, in basso a destra) sulla zona di crollo presso lo scalo n.4 con individuazione delle aree a maggiore pericolosità (tratteggio bianco).

Più in generale, per lo scalo n.4, dai valori della Tabella sotto riportata, si evince che i meccanismi di dissesto con indice più alto siano quelli di caduta libera con valori massimi di 43.5%, scivolamento planare e ribaltamento di flessura, entrambi con valori massimi di 40.6%. Gli altri meccanismi mostrano indici nettamente più bassi con valori massimi rispettivamente pari a 17.9% per lo scivolamento di cunei ed 1.8% per il ribaltamento di blocchi (praticamente assente). Analizzando però i valori medi dei tre meccanismi con indice più alto si nota come il meccanismo di caduta libera è quello meno diffuso nonostante registri il valore di picco più alto in quanto presente solo nelle porzioni di aggetto. Il meccanismo più probabile è invece il ribaltamento per flessura, che ha un valore medio maggiore e una deviazione standard minore, indice di una diffusione più omogenea nell'area. Ai meccanismi citati in precedenza si aggiunge anche il

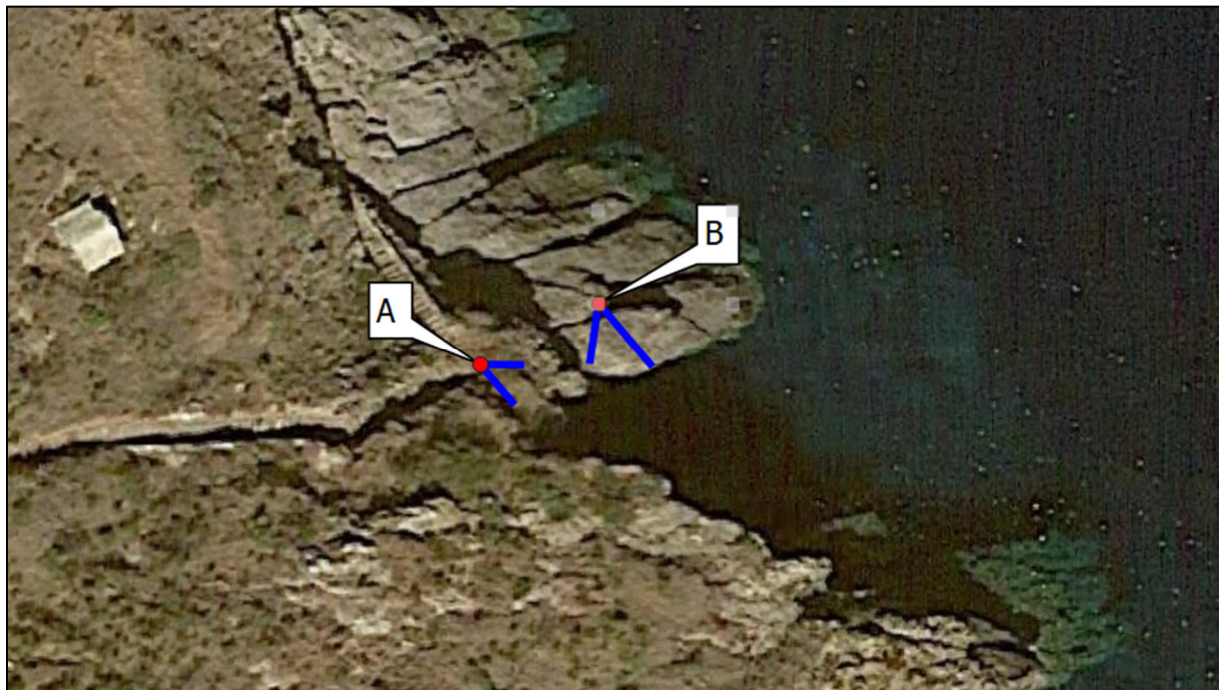
L'insenatura naturale che ospita lo scalo n.4 (approdo costituito da scalini scavati nella roccia lavica) presentava, nella parte sommitale della falesia esposta verso N-NE, un blocco di roccia fratturato prossimo al crollo e che, come riportato in premessa, è stato recentemente interessato dalla caduta di una porzione di dimensioni considerevoli. La frattura principale, infatti, presentava una immersione a franapoggio, come il fronte della falesia interessata, e poteva essere classificata come giunto di trazione (foto 1, 2, 3).

Figura 10: Vista aerea dello scalo con indicazione dei coni ottici di cui alle foto seguenti

Il disgaggio finale di quest'area, avvenuto nel corso dei lavori realizzati, ha riguardato un volume totale di circa 20 m³ (foto 5, 7, 8); procedendo, infatti, con l'ispezione in corso d'opera, dopo un primo disgaggio, è stato necessario effettuare la demolizione di un secondo blocco che presentava una frattura aperta nella zona di valle (foto 7).

Dopo il disgaggio è stato eseguito un intervento di rinforzo corticale tramite pannelli di rete e funi e chiodature da 3,00 m e da 4,50 m di lunghezza, come meglio specificato nei paragrafi successivi,

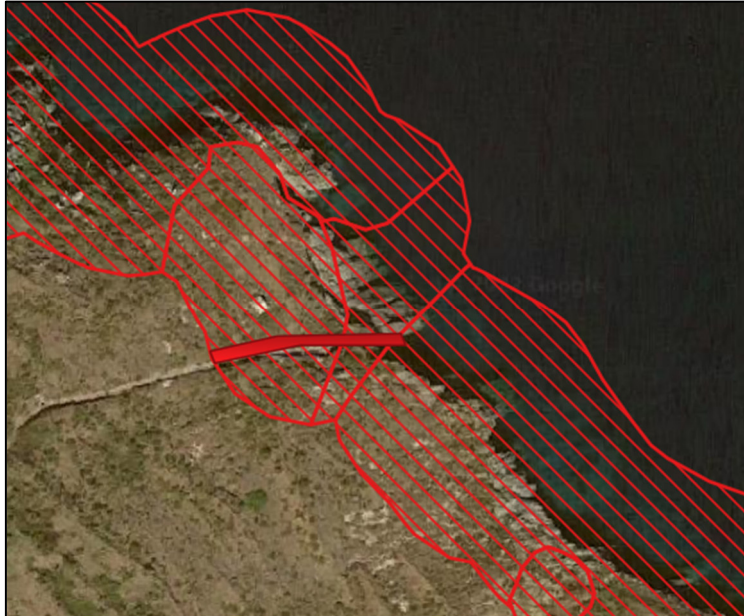
Oltre a confermare la pericolosità dei fenomeni gravitativi di tipo crolli di roccia, già oggetto di progettazioni riguardanti interventi di messa in sicurezza delle falesie, che trova riscontro nella perimetrazione del PAI dell'Autorità di Bacino Distrettuale dell'Appennino Centrale in fascia A (pericolosità molto elevata-vedi fig.1) e rischio R4, si è accertato un peggioramento dello stato di fratturazione dell'ammasso roccioso, in alcuni dei suoi elementi.

Figura 11: area a pericolo e rischio frana – P.A.I. ex autorità dei bacini del Lazio

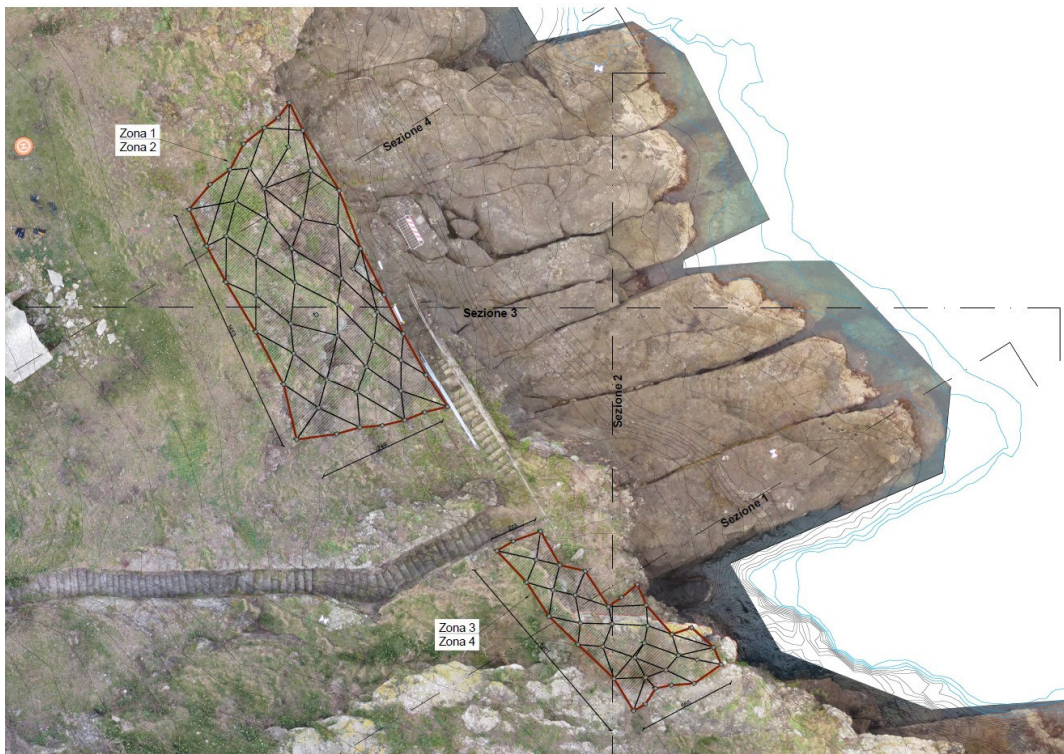
Figura 12: Zone di intervento – vista aerea con schematizzazione degli interventi

I lavori di mitigazione dei rischi di instabilità locale dell'area dello scalo n.4 hanno riguardato quattro settori o zone, come indicato negli stralci di planimetria, prospetto e sezioni seguenti. Per i dettagli esecutivi si rimanda alle tavole del progetto realizzato (As built) già citate.

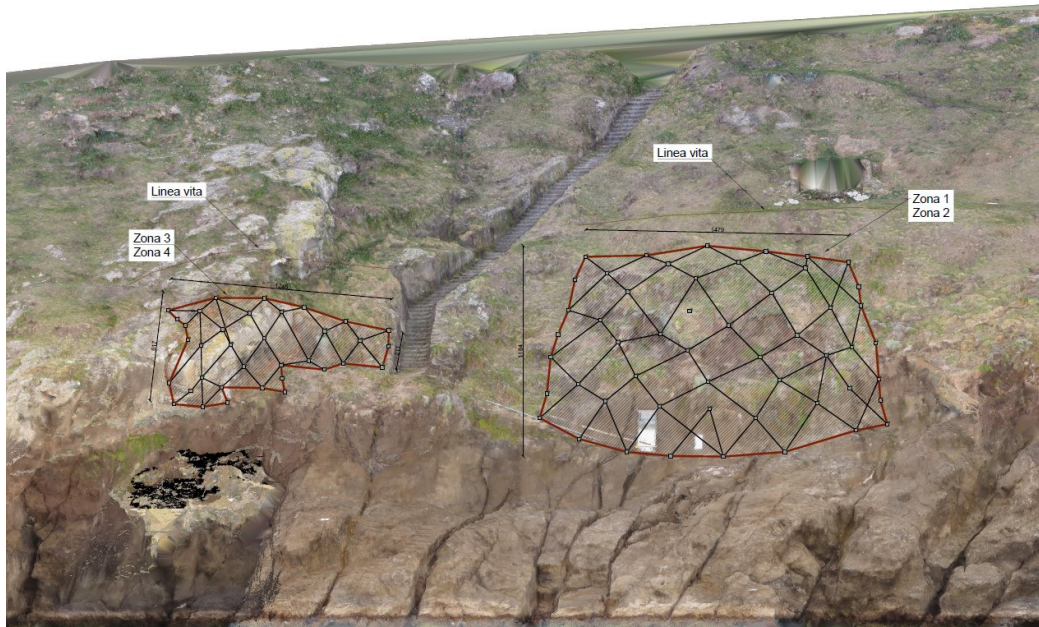
Figura 13: Zone di intervento – vista prospettica con schematizzazione degli interventi

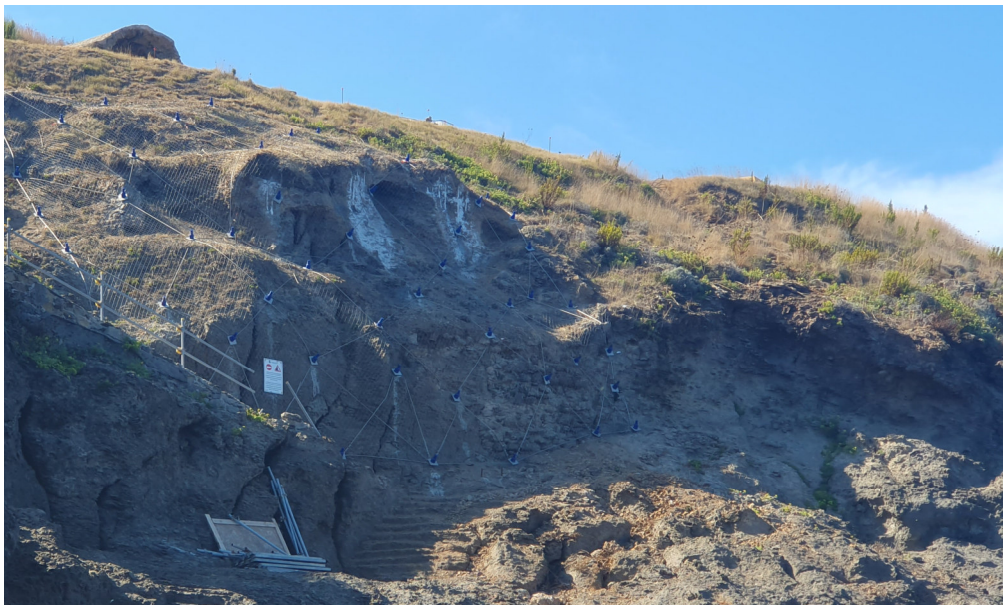
Figura 25: Zona 1 e 2: Rete e barre di ancoraggio

- Messa in opera delle reti metalliche aderenti e delle funi metalliche \varnothing 12 mm diagonali; in zona 1 e 2 sono stati installati 4 pannelli di rete in filo d'acciaio ad alta resistenza DELTAX G82/2 STAINLESS della GEOBRUGG di dimensione 4 mx15 m, per un totale di 240 mq. Nella zona 3 la rete ha dimensioni 8 m x 5 m, mentre nella zona 4 ha dimensioni 8 m x 10 m, per un totale di 120 mq.

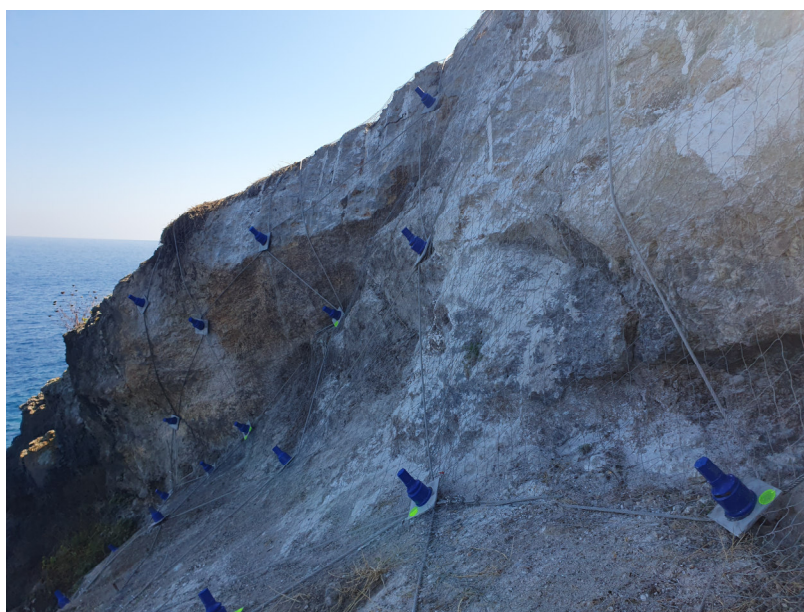
Figura 26: Zone 3 e 4 - Rete e barre di ancoraggio

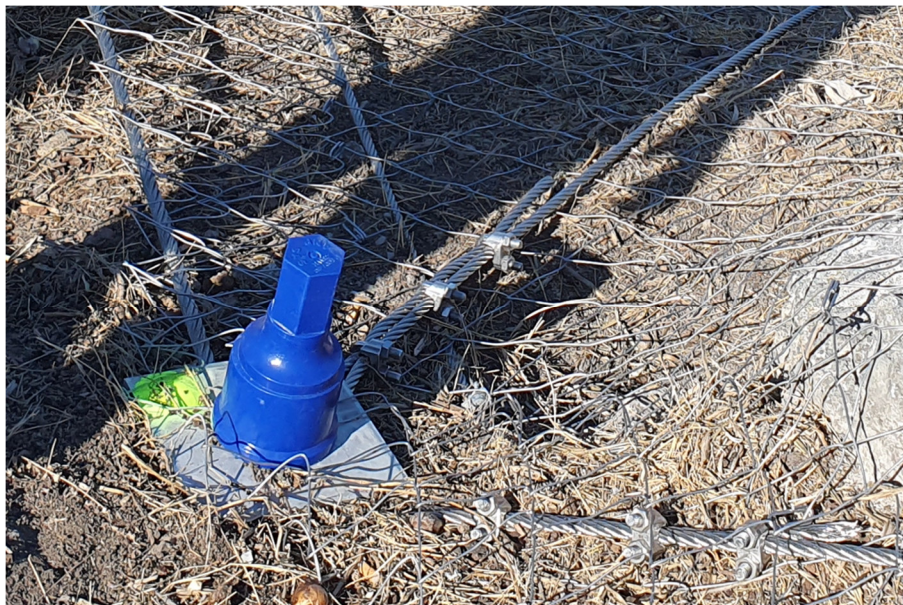
Figura 27: Particolare dettaglio di ancoraggio con rete, piastra, funi e calotta protettiva

- Serraggio dei bulloni sulla testa dei chiodi;
- Messa in opera di calotte di protezione in materiale plastico sulla testata delle barre di ancoraggio, per garantire la durabilità dell'intervento, tenuto conto delle particolari condizioni ambientali del sito.

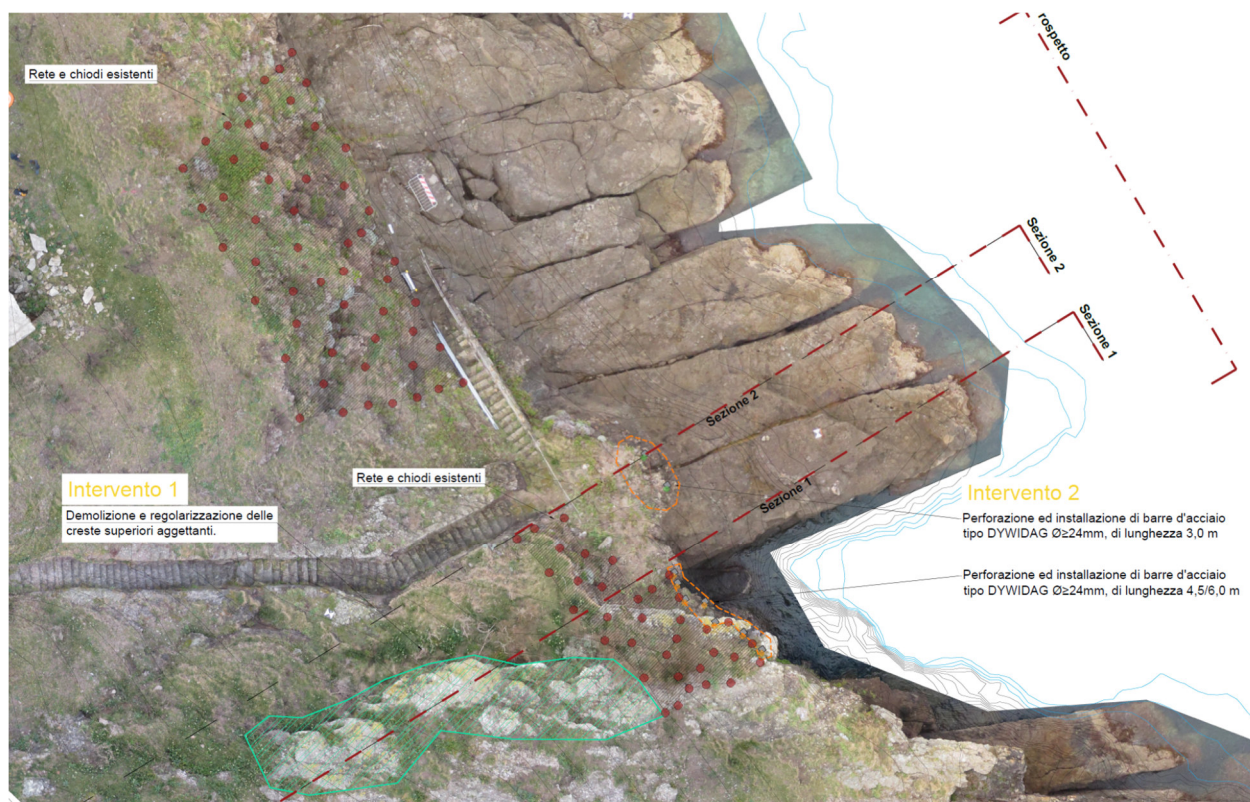
Figura 28: Planimetria Interventi in progetto

Sulla porzione di versante che insiste sulla seconda rampa di gradini del percorso che conduce all'ex carcere borbonico, si prevede un intervento di pulizia e disgiungimento delle porzioni non legate ed a rischio di caduta.

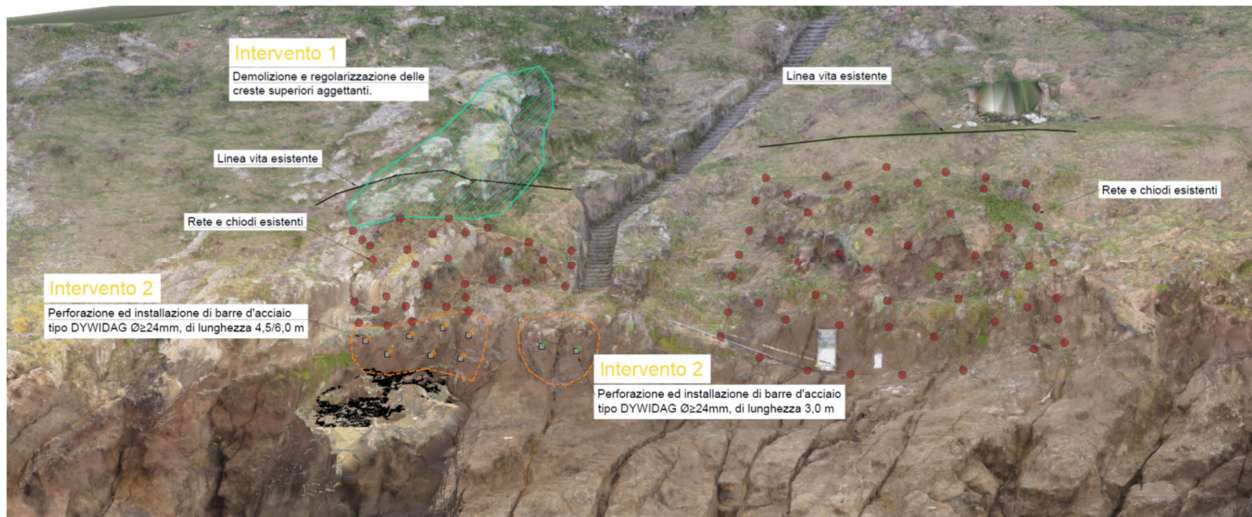
Figura 29: Prospetto Interventi in progetto

Come suddetto, gli interventi in progetto trovano giustificazione da condizioni di criticità rilevate nel corso dei rilievi, non tali da giustificare un intervento in somma urgenza, e consentono un miglioramento generale della porzione di falesia che insiste sulla zona di approdo dello scalo 4.
