RECUPERO E RIFUNZIONALIZZAZIONE EX CARCERE BORBONICO DELL'ISOLA DI SANTO STEFANO VENTOTENE

LAVORI DI SOMMA URGENZA
FALESIE APPRODO SCALO n. 4

ELABORATO			DATA	NOME	FIRMA
Progetto strutturale - As built Relazione Tecnica			REDATTO	GUIDO/SONNESSA	
			VERIFICATO	L. SONNESSA	
			APPROVATO	Rosa di NUZZO	
REVISIONE			DATA	CODICE BREVE	
			AGGIORNAMENTI	S0-ASB-RT01	
Rev. 1	----	CODICE ELABORATO			
Rev. 2	----	2017E037INV-03-SU-S0-ASB-RT01			
Rev. 3	----	CODICE FILE			
				ottobre-2023

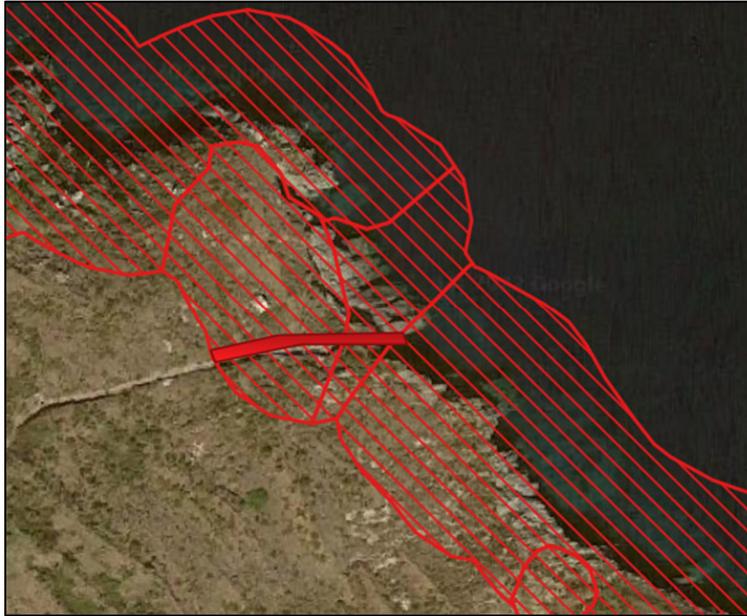
Figura 1: area a pericolo e rischio frana – P.A.I. ex autorità dei bacini del Lazio

Oltre a confermare la pericolosità dei fenomeni gravitativi di tipo crolli di roccia, già oggetto di progettazioni riguardanti interventi di messa in sicurezza delle falesie, che trova riscontro nella perimetrazione del PAI dell'Autorità di Bacino Distrettuale dell'Appennino Centrale in fascia A (pericolosità molto elevata-vedi fig.1) e rischio R4, si è accertato un peggioramento dello stato di fratturazione dell'ammasso roccioso, in alcuni dei suoi elementi.

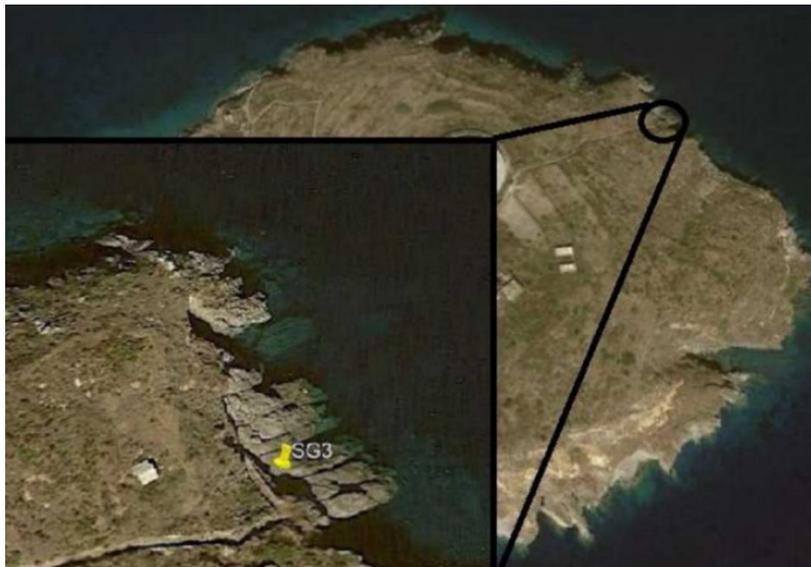
Figura 4: Stazioni geomeccaniche SG3 nella zona dello scalo n. 4.

Per ogni stazione sono state stimate le dimensioni dei blocchi di roccia formati, attraverso la formula di Palmstrom [2005], definendo un valore variabile tra 1.86 e 4.48 m³ come volume medio degli elementi (VB) che si possono formare a seguito dei distacchi (in riferimento alle stazioni in corrispondenza dello scalo Marinella).

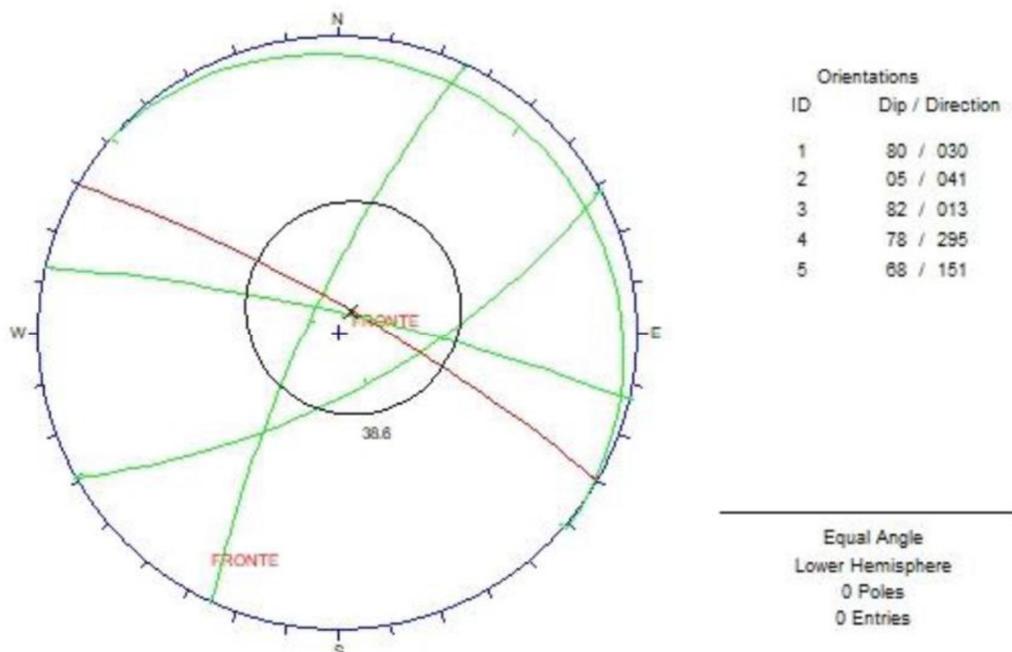
stazione	scorrimento planare	distacco cunei di roccia	compatibilità cinematica	compatibilità dinamica	angolo di attrito	famiglie di fratture (joint)
SG3	SI	NO	solo scivolamenti planari	NO*	38,6	3-4 e 4-5
*dove l'immersione della parete rocciosa si presenta verso nord- nord ovest, si può verificare la compatibilità dinamica ai crolli di cunei (caso dell'insenatura in corrispondenza dell'approdo-osservare verifica di Markland sopra riportata)

La tabella sopra riportata mostra come il test di Markland eseguito per la stazione di misura SG3, presso lo scalo n.4, non evidenzia instabilità cinematica o dinamica per crolli di cunei di roccia; tuttavia, dove l'immersione della parete rocciosa si presenta verso nord- nord ovest, si può verificare la compatibilità dinamica ai crolli di cunei (caso dell'insenatura in corrispondenza dell'approdo n.4), come descritto di seguito.

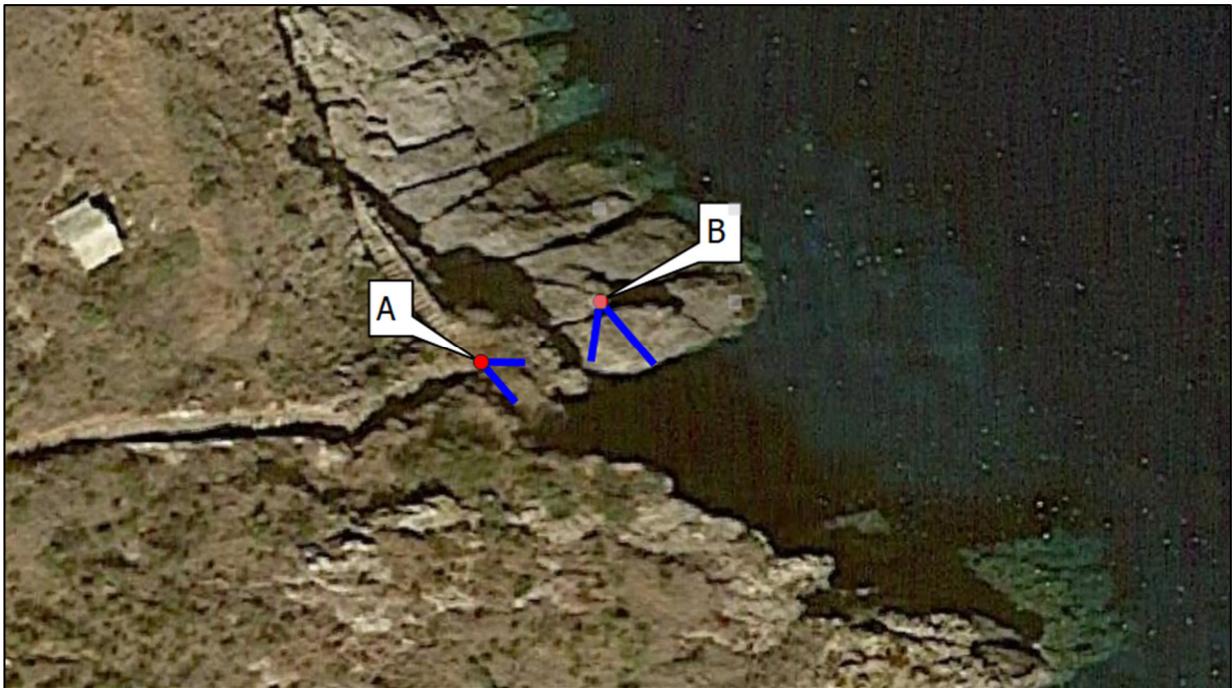
Figura 7: Vista aerea dello scalo con indicazione dei coni ottici di cui alle foto seguenti

L'insenatura naturale che ospita lo scalo n.4 (approdo costituito da scalini scavati nella roccia lavica) presentava, nella parte sommitale della falesia esposta verso N-NE, un blocco di roccia fratturato prossimo al crollo e che, come riportato in premessa, è stato recentemente interessato dalla caduta di una porzione di dimensioni considerevoli. La frattura principale, infatti, presentava una immersione a franapoggio, come il fronte della falesia interessata, e poteva essere classificata come giunto di trazione (foto 1,2,3).

In una prima fase conoscitiva, la geometria del blocco sembrava avere una dimensione stimata di circa 10 m³. Si notavano, inoltre, nella parte frontale dell'elemento, le superfici fresche lasciate dal precedente blocco crollato, valutato in circa 8 m³ (foto 4).

Dopo il disgaggio è stato eseguito un intervento di rinforzo corticale tramite pannelli di rete e funi e chiodature da 3,00 m e da 4,50 m di lunghezza, come meglio specificato nei paragrafi successivi,

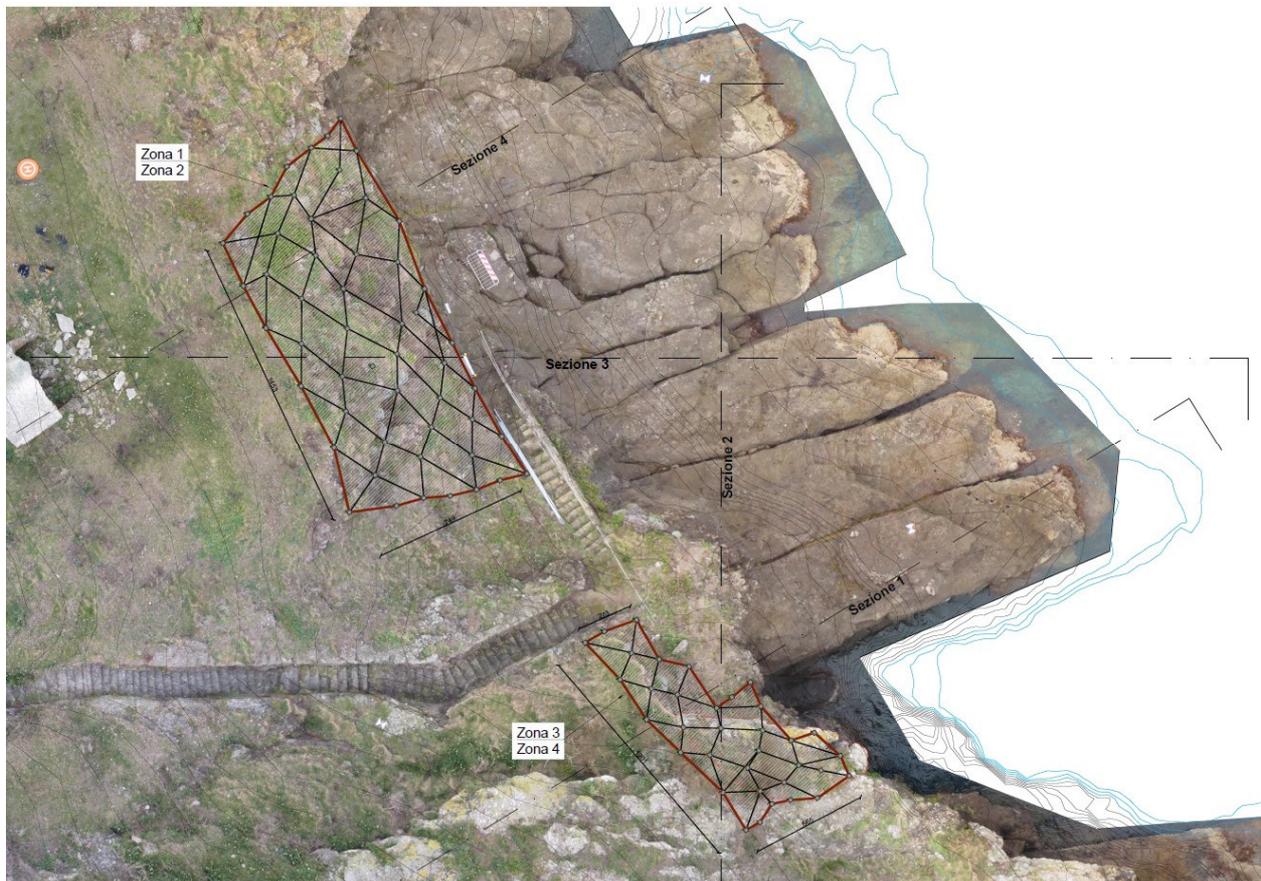
Figura 7: Zone di intervento – vista aerea con schematizzazione degli interventi

I lavori di mitigazione dei rischi di instabilità locale dell'area dello scalo n.4, di cui alla presente relazione, hanno riguardato quattro settori o zone, come indicato negli stralci di planimetria, prospetto e sezioni seguenti (Figure 7- 16). Per i dettagli esecutivi si rimanda alle tavole allegate alla documentazione del progetto realizzato (As built).

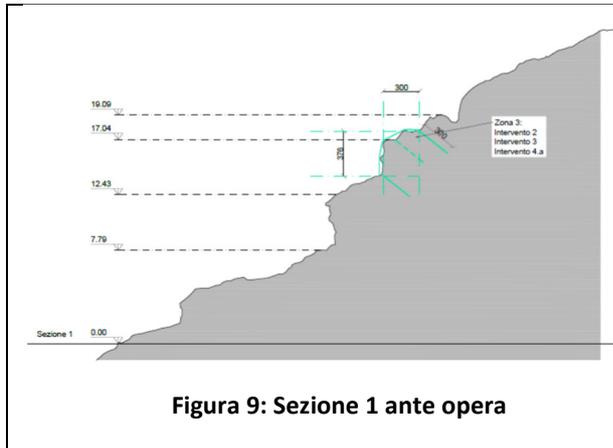
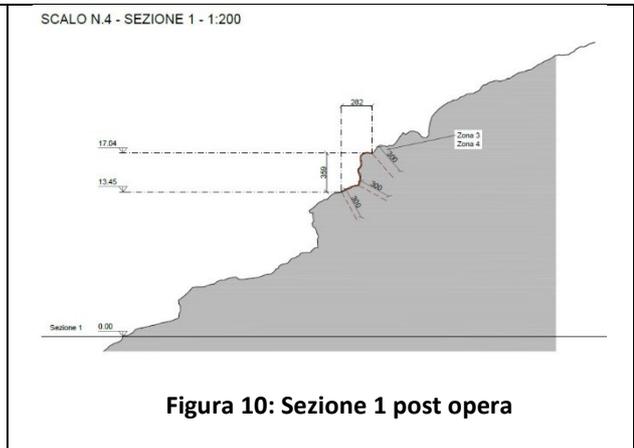
Figura 9: Sezione 1 ante opera

Figura 10: Sezione 1 post opera

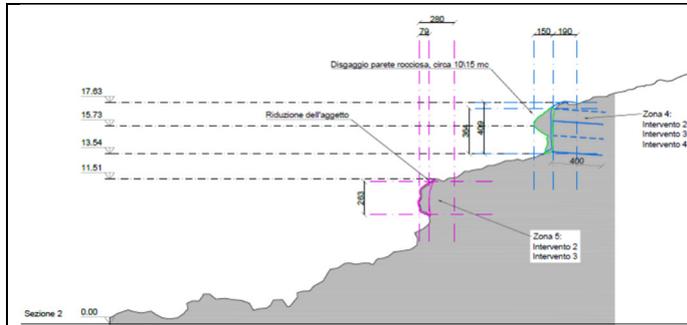
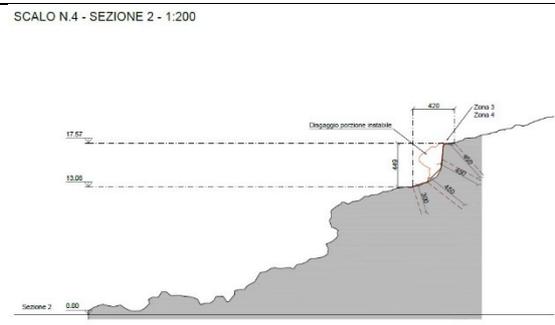
Figura 11: Sezione 2 ante

Figura 12: Sezione 2 post

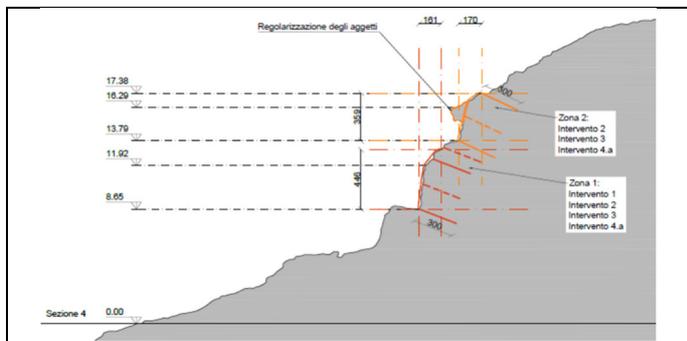
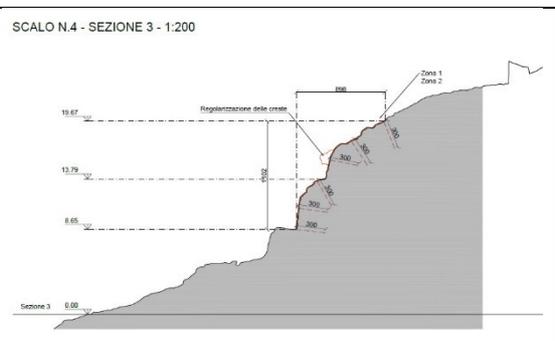
Figura 13: Sezione 3 ante

Figura 14: Sezione 3 post

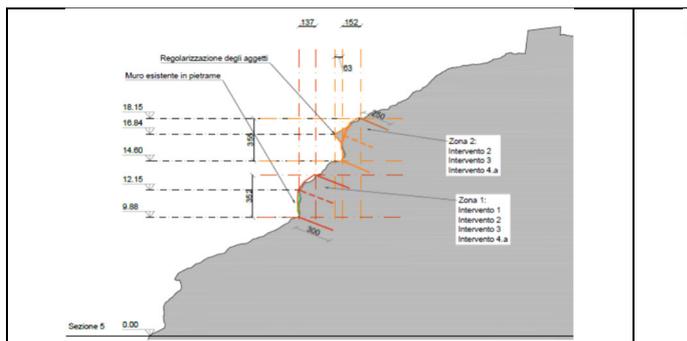
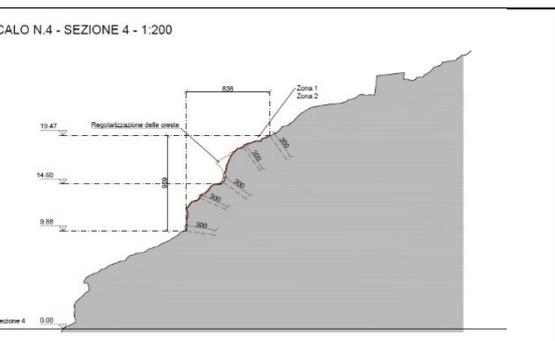
Figura 15: Sezione 4 ante

Figura 16: Sezione 4 post

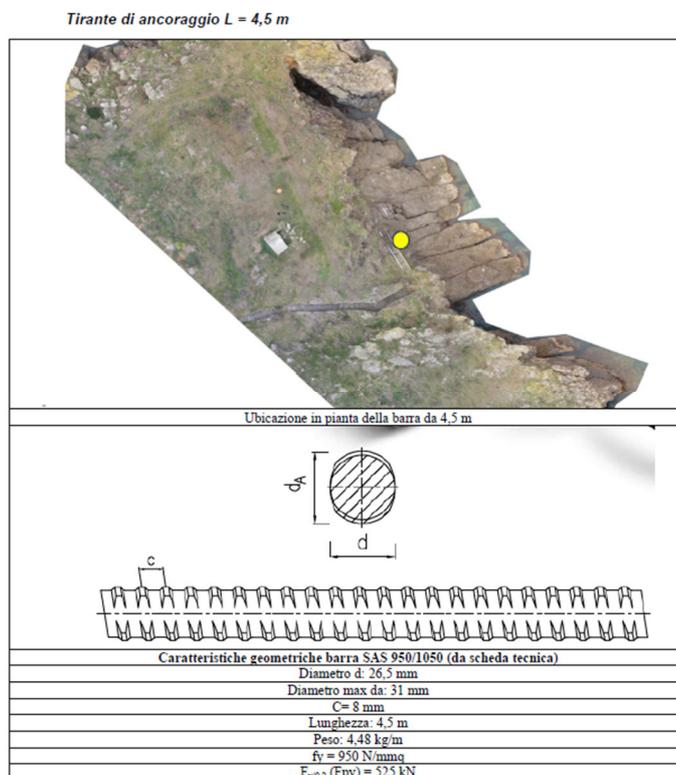
Figura 23: Barre $L = 4,5\text{ m}$

- diametro della perforazione: 58 mm;
- lunghezza di perforazione: 4,50 m
- lunghezza di iniezione: 4,5 m;
- Metodo di iniezione: a bassa pressione (non misurata);
- Miscela di iniezione: boiaccia di cemento con additivo fluidificante ed espansivo
- Cemento: Tecnocem CEM II/A-LL 42,5 R;
- Additivo: Cablejet Mapei;
- Resistenza a compressione dopo 28 gg > 45 N/mm² (dati scheda tecnica);
- Date di esecuzione delle perforazioni ed iniezioni: 13 settembre 2023;

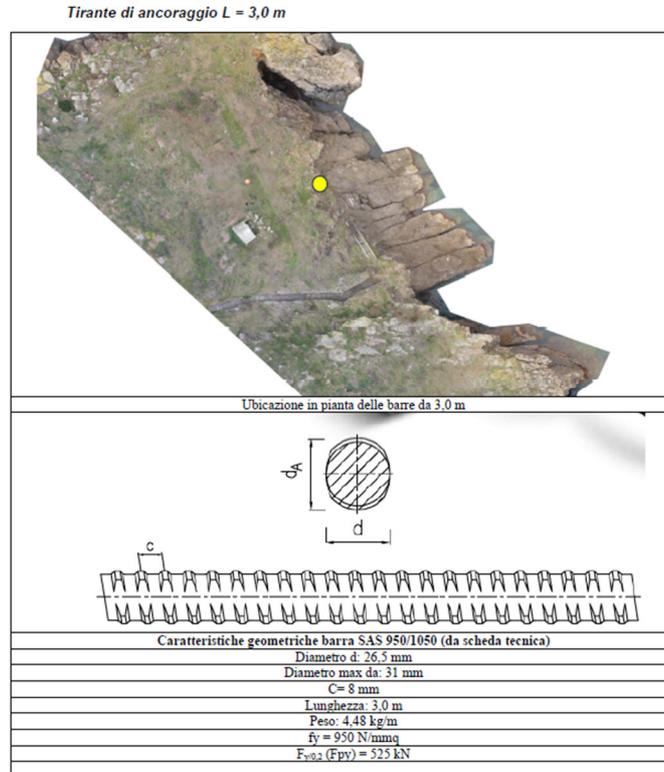
Figura 24: Barre L = 3,0 m

- diametro della perforazione: 58 mm;
- lunghezza di perforazione: 3,00 m
- lunghezza di iniezione: 3,0 m;
- Metodo di iniezione: a bassa pressione (non misurata);
- Miscela di iniezione: boiacca di cemento con additivo fluidificante ed espansivo
- Cemento: Tecnocem CEM II/A-LL 42,5 R;
- Additivo: Cablejet Mapei;
- Resistenza a compressione dopo 28 gg > 45 N/mm² (dati scheda tecnica);
- Date di esecuzione delle perforazioni ed iniezioni: 13 settembre 2023;
