PRODOTTORE		TAP		APPENDICE 5 TAVOLA 006 - DOCUMENTAZIONE DEL MURO A SECCO MR04	
PROGETTO	TRANS ADRIATIC PIPELINE	SCALE	1:50	Foglio	1 of 1
REDAZIONE	TRANS ADRIATIC PIPELINE	DATA	19/09/2013	REVISIONE	00
PROVA	TRANS ADRIATIC PIPELINE	PROVA	19/09/2013	PROVA	00

PRODOTTORE		TAP		APPENDICE 5 TAVOLA 010 - DOCUMENTAZIONE DEL MURO A SECCO MR05	
PROGETTO	TRANS ADRIATIC PIPELINE	SCALE	1:50	Foglio	1 of 1
REDAZIONE	TRANS ADRIATIC PIPELINE	DATA	19/09/2013	REVISIONE	00
PRODOTTORE	TRANS ADRIATIC PIPELINE	PROGETTO	TRANS ADRIATIC PIPELINE	REDAZIONE	TRANS ADRIATIC PIPELINE

PROGETTO		TRANS ADRIATIC PIPELINE		Appendice 5 Tavola 012 - Documentazione del muro a secco MR06		Foglio: 1 of 1	
DATA	19/09/2013	ESPRESSIONE PER PROCEDURA VAL	ESIST	ANNO	2013	REVISIONE	00
PROGETTISTA	TRANS ADRIATIC PIPELINE	PROGETTO	ESIST	REVISIONE	00	REVISIONE	00
PRODOTTORE	TRANS ADRIATIC PIPELINE	PRODOTTORE	ESIST	REVISIONE	00	REVISIONE	00
PRODOTTORE	TRANS ADRIATIC PIPELINE	PRODOTTORE	ESIST	REVISIONE	00	REVISIONE	00

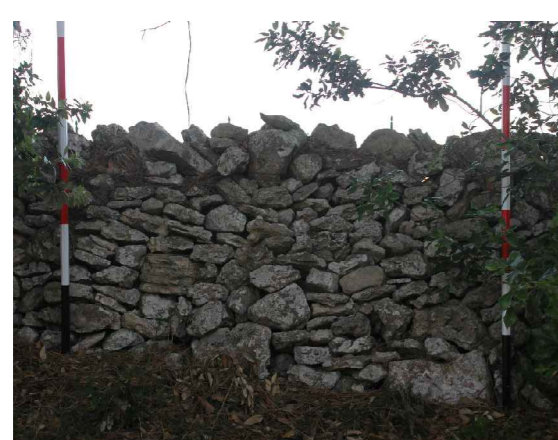
01

Muro orientato Est-Ovest. Il paramento Nord risulta in gran parte non visibile a causa di alberi e arbusti che si addossano alla struttura muraria. Il paramento Sud risulta non visibile nella parte finale verso Ovest per la presenza anche in questo caso di arbusti. Le pietre che costituiscono il paramento sono di diverse pezzature e di forma irregolare con spigoli non vivi. Entrambi i paramenti, hanno uguale tessitura.

Il paramento Nord
La tessitura appare abbastanza disordinata fatta per stratificazione, con molto spazio tra i costituenti. Nella zona superiore (cresta) sono alloggiare pietre irregolari di grandi dimensioni utilizzate anche in alcuni casi nel basamento del paramento sud verso ovest.

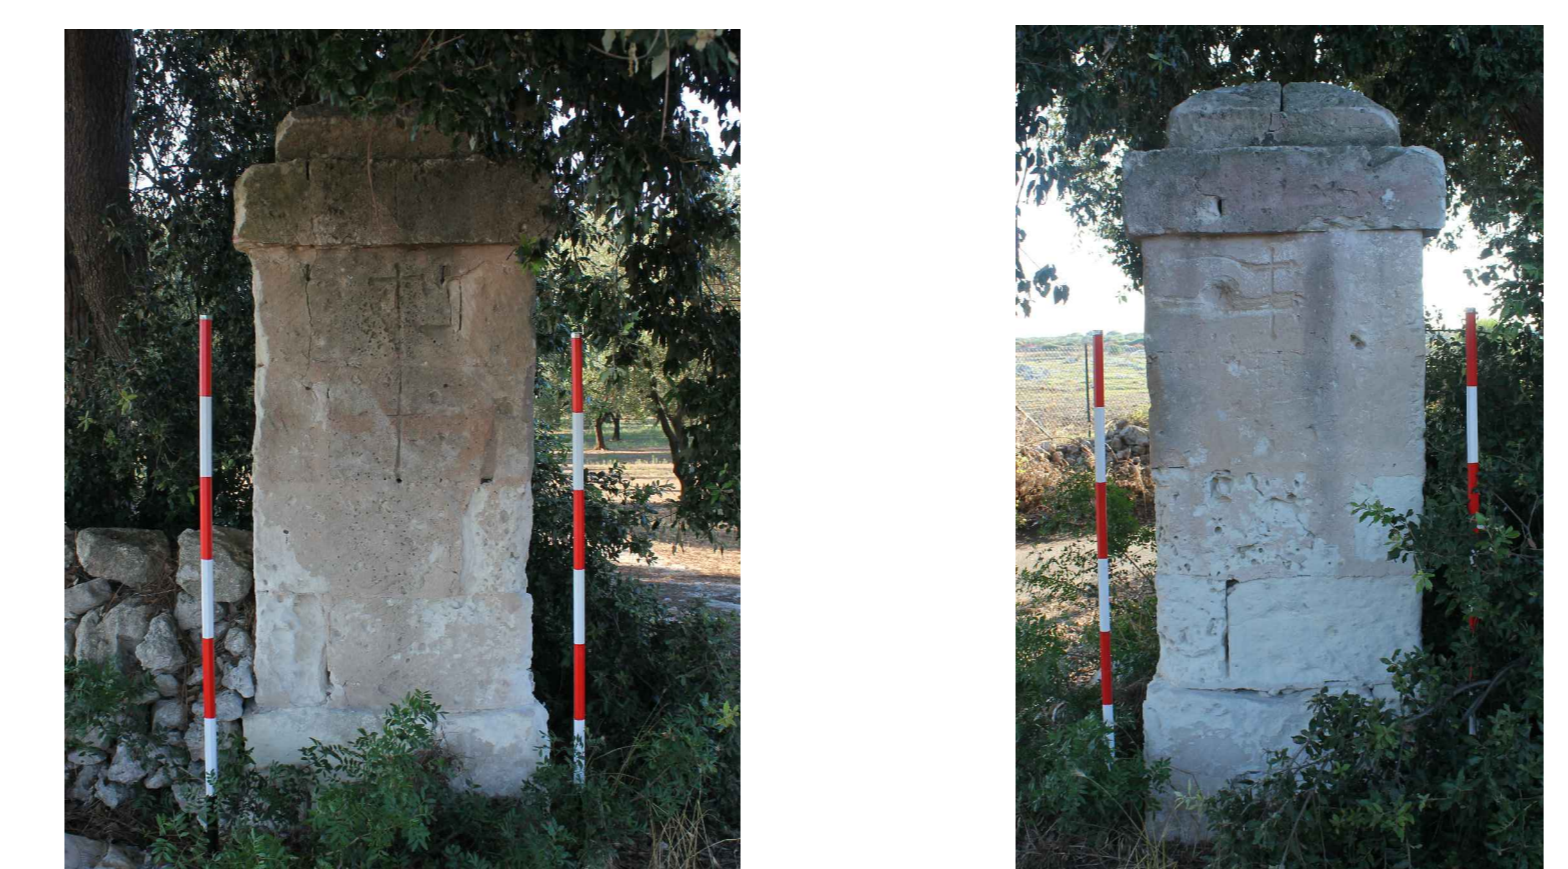
A B

Muro orientato Est-Ovest. Il paramento Nord risulta in gran parte non visibile a causa di alberi e arbusti che si addossano alla struttura muraria. Il paramento Sud risulta non visibile nella parte finale verso Ovest per la presenza anche in questo caso di arbusti. Le pietre che costituiscono il paramento sono di diverse pezzature e di forma irregolare con spigoli non vivi. Entrambi i paramenti, hanno uguale tessitura.

Il paramento sud
La tessitura appare abbastanza disordinata fatta per stratificazione, con molto spazio tra i costitutivi. Nella zona superiore (cresta) sono alloggiate pietre irregolari di grandi dimensioni utilizzate anche in alcuni casi nel basamento del paramento sud verso ovest.
La struttura muraria a est si addossa ad un pilastro di forma quadrangolare composto da grandi blocchi squadrate in tufo, posizionati di taglio e di faccia, ricoperti di stucco e legati tra loro con uso di malta. Nella facciata sud del pilastro sono incise nello stucco due croci, mentre una terza è presente sul lato est. la base del pilastro sporge di circa 2 cm. su tre lati tranne nel lato dove si addossa al muro a secco. La parte superiore del pilastro è formata da una modanatura di blocchi sporgenti qualche centimetro rispetto al corpo del pilastro e da una parte superiore composta da 4 blocchi lavorati ed assemblati a formare un elemento troncopiramidale. Il paramento sud nella parte centrale risulta essere in crollo per alcuni metri.

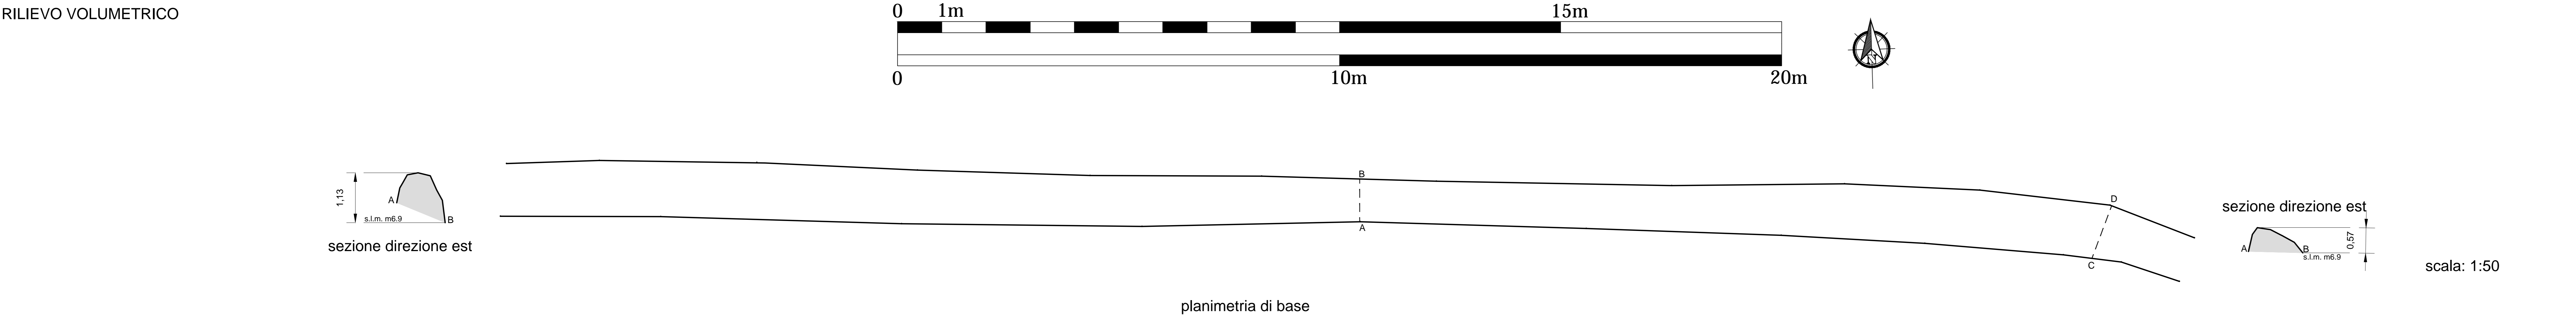
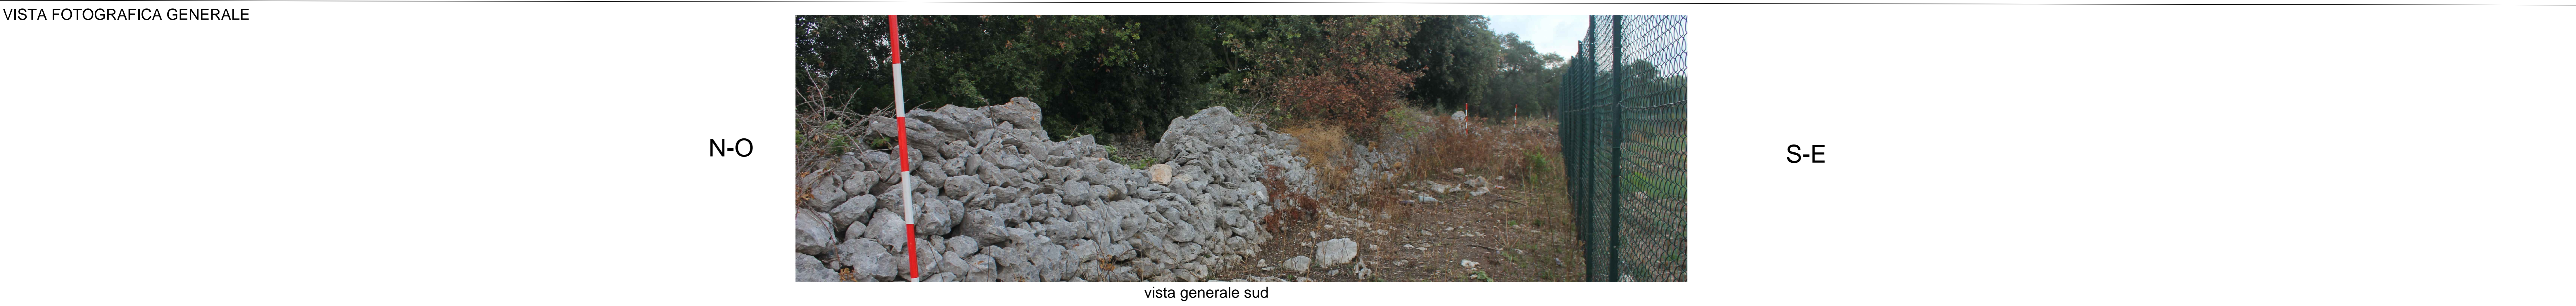
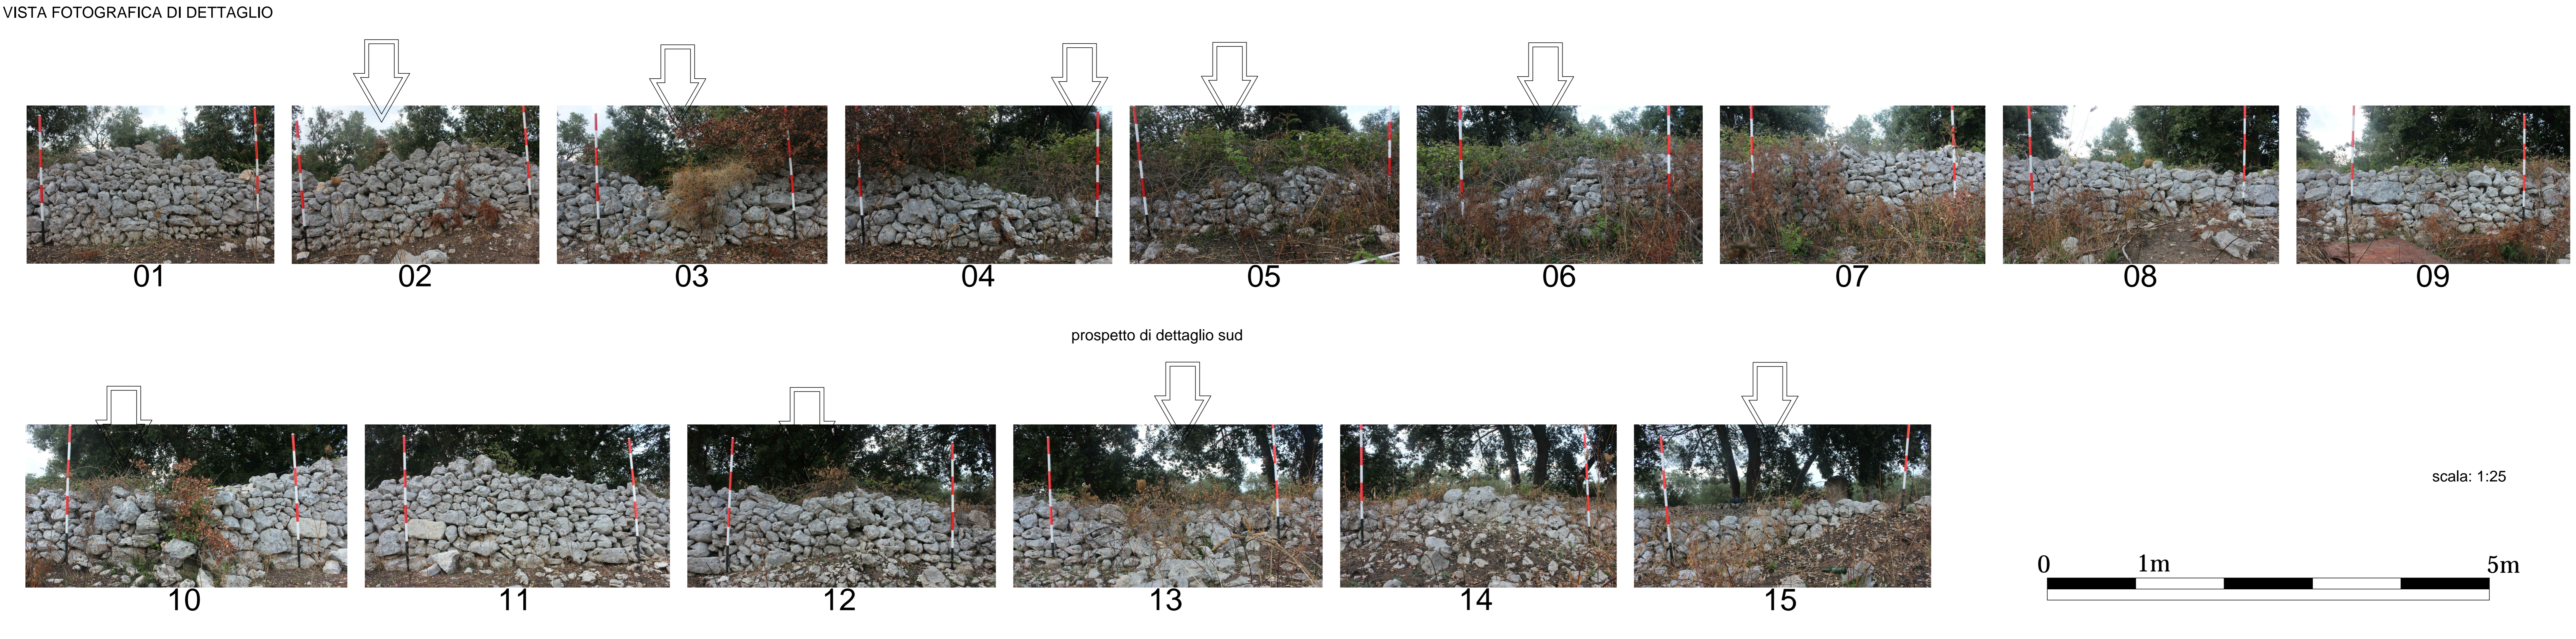
Muro orientato Est-Ovest. Il muro risulta non del tutto visibile a causa di una fitta vegetazione addossata per 9-10 metri al paramento nord verso est, la presenza della strada a nord e di una recinzione a sud rendono impossibile realizzare delle viste generali frontali. Il paramento sud si caratterizza per la presenza di cumuli di pietre, terra, inerti, spazzatura e rovi combusti addossati al muro. Le pietre che compongono entrambi i paramenti sono irregolari senza spigoli vivi, di diverse dimensioni, soprattutto medie e grandi. I paramenti, hanno uguale tessitura. Nel paramento sud la tessitura risulta essere irregolare, molto disordinata e con molto spazio tra i costitutivi. La parte superiore del paramento risulta essere irregolare e dissestata. Il muro in diversi punti risulta parzialmente in crollo.

crolo

Tipologia 2 - Accumulazione a stratificazione con tessitura molto disordinata.

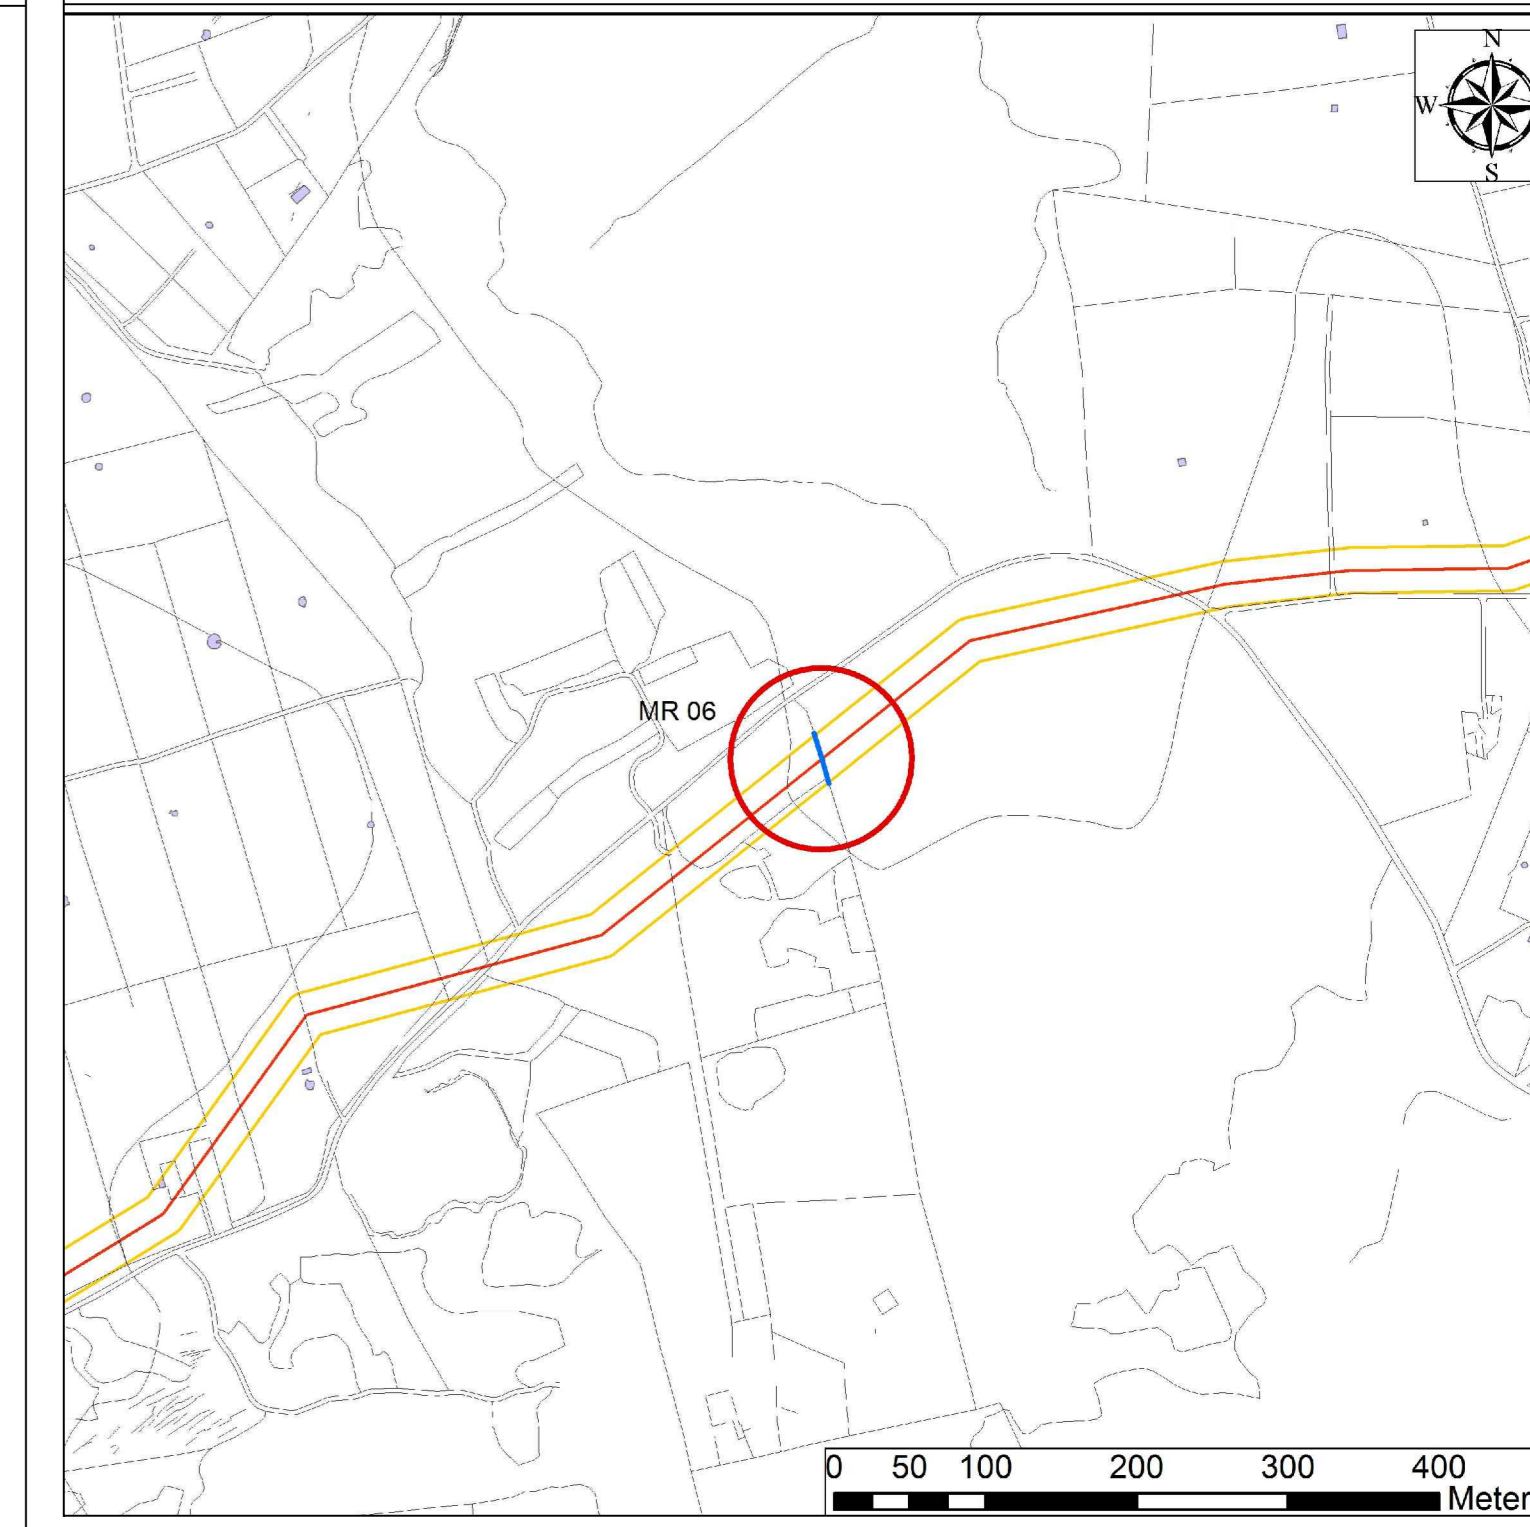
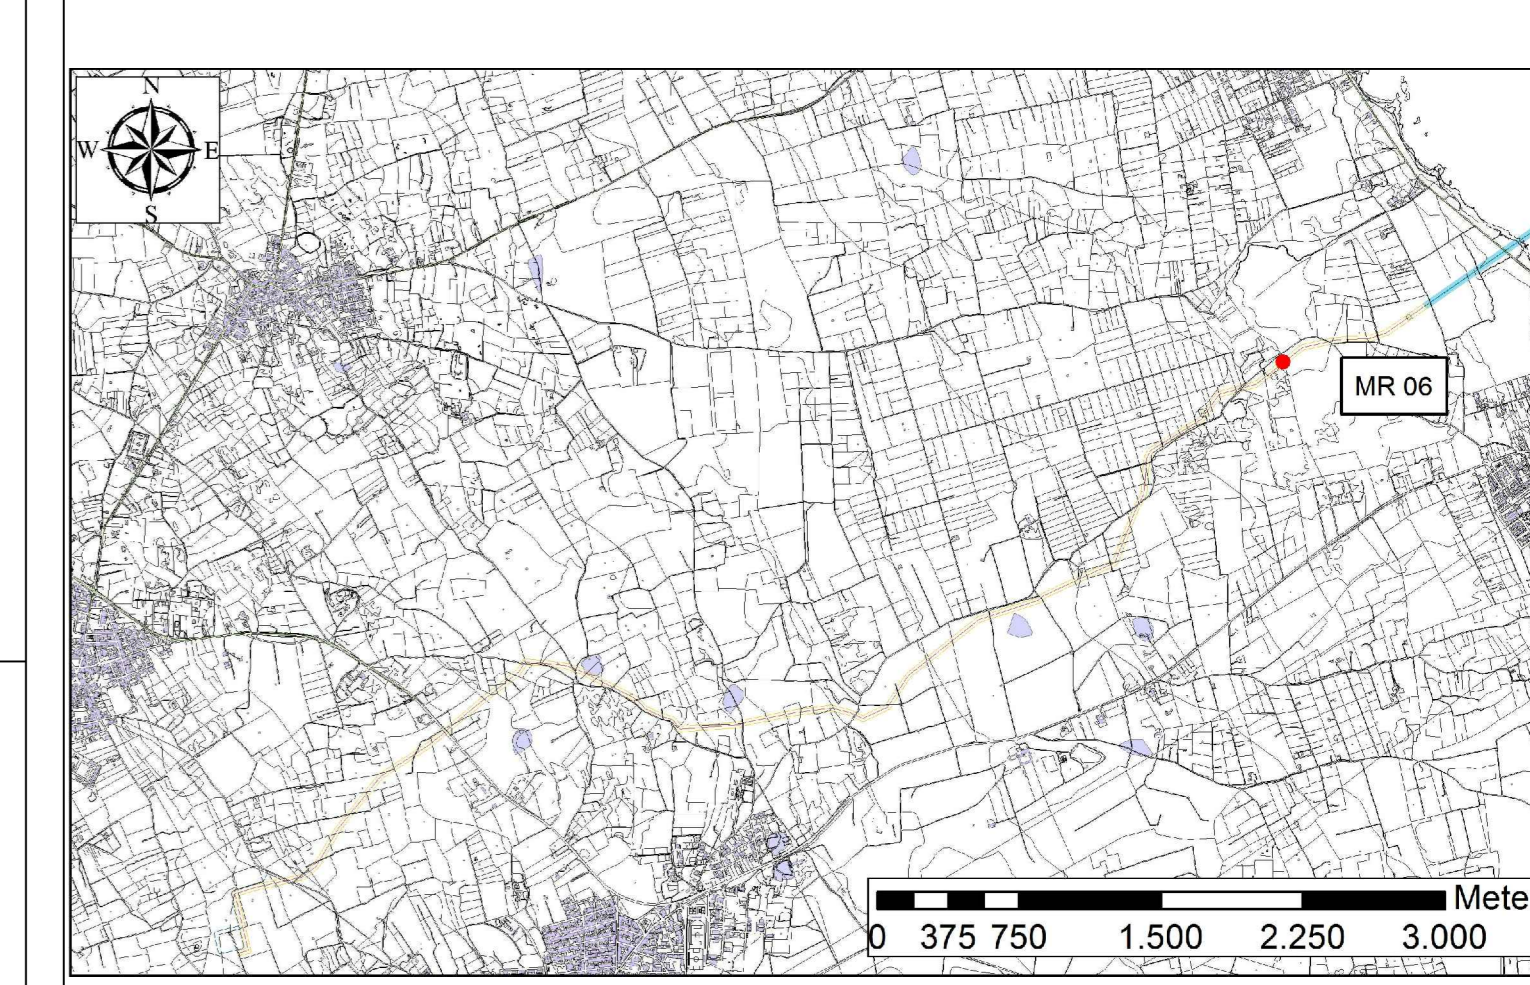
Muretto interpodereale orientato N-S. La visibilità risulta parziale, essendo coperto per ampi tratti da folti rovi. Il paramento, nei tratti visibili, sembra costituito da pietre di medie dimensioni accumulate per stratificazione e, in misura nettamente minore, da piccole lastre (scaglie). In alcuni punti, soprattutto alla base si trovano pietre di grandi dimensioni. La cresta non appare nettamente definita. La tessitura risulta poco omogenea, con la presenza di spazi vuoti tra le pietre, soprattutto nella parte superiore. Presenta alcune lacune, soprattutto sulla cresta, e un crollo nella parte centrale. Un breve tratto, sul prospetto Ovest, si presenta annerito in seguito a un incendio.
