PRODOTTORE		TAP		APPENDICE 5 TAVOLA 013 - DOCUMENTAZIONE DEL MURO A SECCO MR06	
PROGETTO	TRANS ADRIATIC PIPELINE	SCALE		Foglio	1 of 1
REDAZIONE	TRANS ADRIATIC PIPELINE	DATA	19/09/2013	REVISIONE	00
PROVA	TRANS ADRIATIC PIPELINE	PROVA	00	PROVA	00
PROVA	TRANS ADRIATIC PIPELINE	PROVA	00	PROVA	00

PRODOTTORE		TAP		APPENDICE 5 TAVOLA 015 - DOCUMENTAZIONE DEL MURO A SECCO MR08	
PROGETTO	TRANS ADRIATIC PIPELINE	SCALE	1:50	Foglio	1 of 1
REVISIONI	01	DATA	19/09/2013	REVISIONI	00
PRODOTTORE	TRANS ADRIATIC PIPELINE	REVISIONI	01	REVISIONI	00
PRODOTTORE	TRANS ADRIATIC PIPELINE	REVISIONI	01	REVISIONI	00

PRODOTTORE		TAP		APPENDICE 5 TAVOLA 016 - DOCUMENTAZIONE DEL MURO A SECCO MR09	
PROGETTO	TRANS ADRIATIC PIPELINE	SCALE		Foglio	1 of 1
REDAZIONE	TRANS ADRIATIC PIPELINE	DATA	19/09/2013	REVISIONE	00
PRODOTTORE	TRANS ADRIATIC PIPELINE	DATA	19/09/2013	REVISIONE	00
PRODOTTORE	TRANS ADRIATIC PIPELINE	DATA	19/09/2013	REVISIONE	00

PROGETTO		APPENDICE 5 TAVOLA 017 - DOCUMENTAZIONE DEL MURO A SECCO MR 10	
PROGETTO	TRANS ADRIATIC PIPELINE	SCALE	Foglio 1 of 1
PRODOTTORE	ENVIRONMENTAL RESOURCES MANAGEMENT	DATA	00
PRODOTTORE	TRANS ADRIATIC PIPELINE	DATA	00

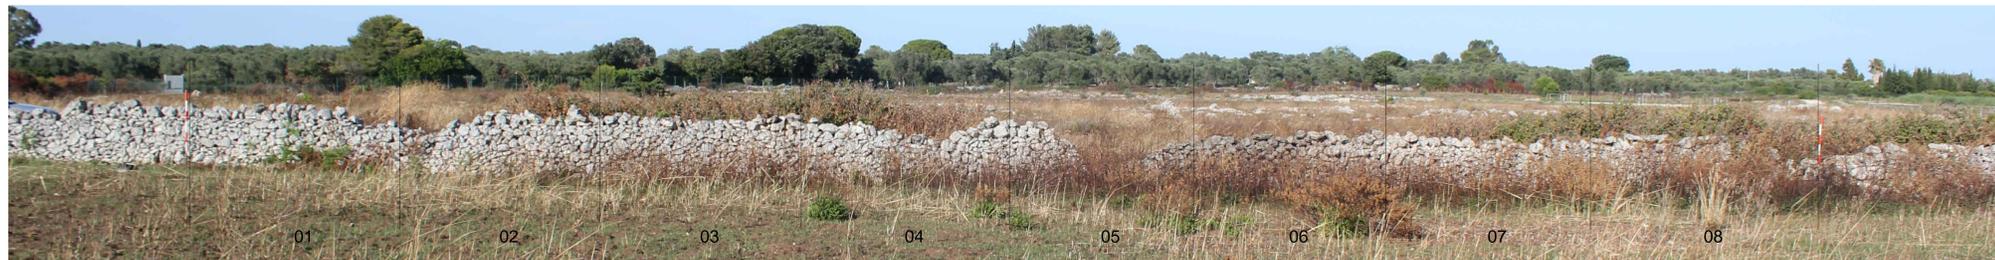
prospetto generale ovest

Muretto interpodereale orientato N-S. La visibilità risulta parziale, essendo coperto per ampi tratti da folti rovi. Il paramento, nei tratti visibili, sembra costituito da pietre di medie dimensioni accumulate per stratificazione e, in misura nettamente minore, da piccole lastre (scaglie). In alcuni punti, soprattutto alla base si trovano pietre di grandi dimensioni. La cresta non appare nettamente definita. La tessitura risulta poco omogenea, con la presenza di spazi vuoti tra le pietre, soprattutto nella parte superiore. Presenta alcune lacune, soprattutto sulla cresta, e un crollo nella parte centrale. Un breve tratto, sul prospetto Ovest, si presenta annerito in seguito a un incendio.

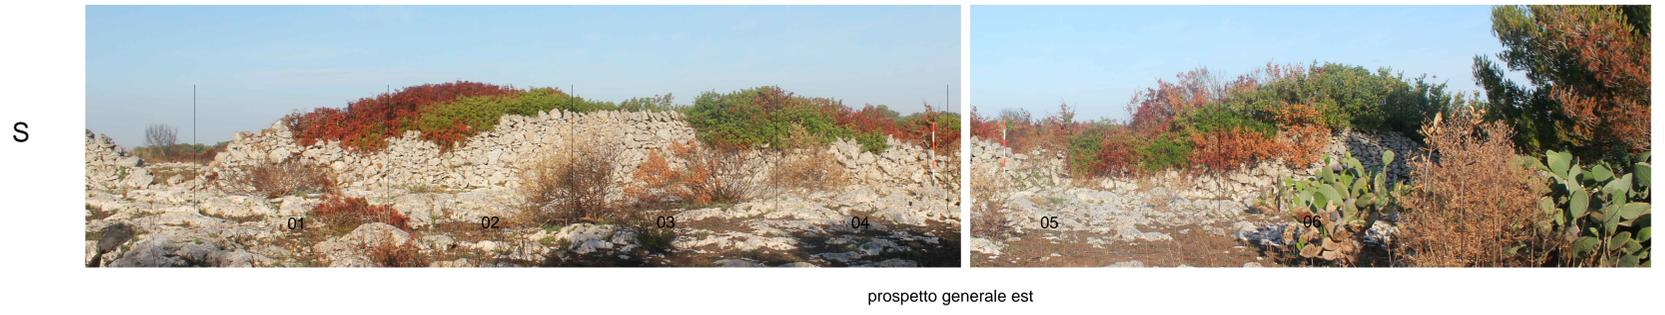
Muro interpodereale orientato N-S. La faccia Est mostra una buona visibilità, molto scarsa quella Ovest, quasi del tutto coperta da alberi, arbusti e fichi d'india. Il paramento Est appare costituito, dal basso verso l'alto, da pietre di grandi dimensioni poggianti direttamente sul banco roccioso affiorante, pietre di medie dimensioni e piccole lastre non sbazzate, accumulate per stratificazione. In alcuni tratti si registra una maggiore presenza di pietre di grandi dimensioni anche nella parte centrale o superiore. La cresta è costituita da pietre non sbazzate di dimensioni medio-grandi poste di testa, in gran parte crollate verso Est. La tessitura appare in larga parte disomogenea. Presenta un cattivo stato di conservazione, con un'ampia lacuna dovuta a un crollo o a spolliazione (il materiale a terra non sembra corrispondere al volume della lacuna stessa).

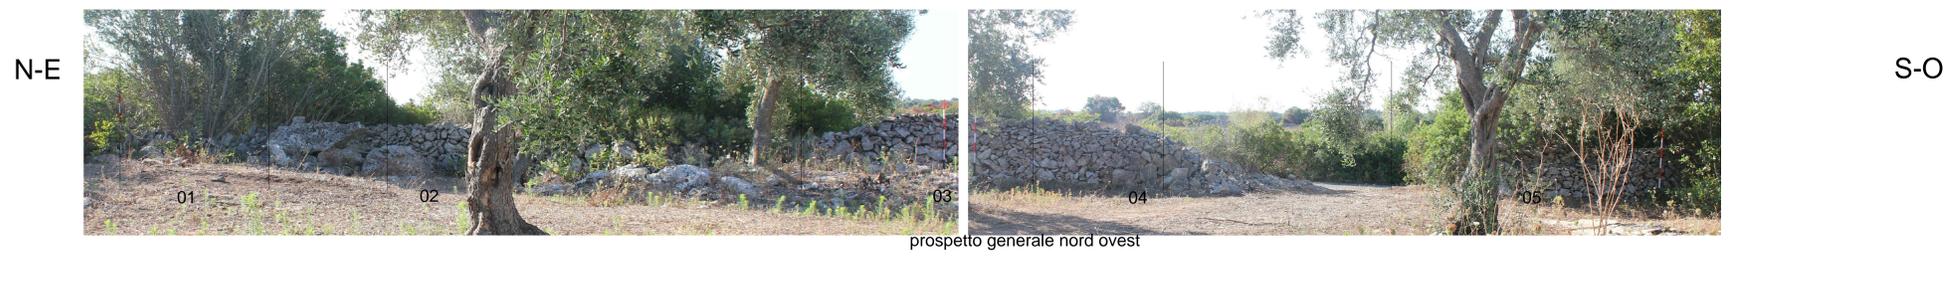
Muro orientato NE-SO. Il paramento sud-est risulta non visibile a causa della presenza di alberi e arbusti addossati al muro. I limiti del muro verso ovest, dove si interseca con il muretto MR10, e nell'angolo a est, non sono visibili a causa della presenza di alberi e arbusti. Una piccola porzione del paramento nord ovest non è visibile per la presenza di grandi lastre in calcare addossate al paramento. Le pietre che compongono il muro sono irregolari senza spigoli vivi di diverse dimensioni. Il rilievo risulta lacunoso in quanto non è stato possibile misurare gli angoli esterni del muro verso SE per la presenza di alberi. Solo il paramento nord-ovest è documentabile.

La tessitura del paramento risulta irregolare, disordinata fatta per stratificazione, con molto spazio tra i costitutivi. La parte inferiore è composta da pietre di pezzatura maggiore irregolari, mentre la parte superiore è disomogenea in parziale crollo, costituita da pietre più piccole rispetto alla restante tessitura del paramento, con molto spazio tra i costitutivi. A sud ovest è presente un accesso, il muro termina in crollo verso est, mentre a ovest il muro è regolarizzato per l'apertura con l'utilizzo di un grande blocco irregolare. Verso nord est il paramento risulta in crollo per la presenza di un albero all'interno del muro.
