PRODOTTORE		TAP		APPENDICE 5 TAVOLA 030 - DOCUMENTAZIONE DEL MURO A SECCO MR17REV	
PROGETTO	TRANS ADRIATIC PIPELINE	SCALE		Foglio	1 of 1
REDAZIONE	TRANS ADRIATIC PIPELINE	DATA	2024	REVISIONE	01
PRODOTTORE	TRANS ADRIATIC PIPELINE	DATA	2024	REVISIONE	01
PRODOTTORE	TRANS ADRIATIC PIPELINE	DATA	2024	REVISIONE	01

PROGETTO		APPENDICE 5 TAVOLA 031 - DOCUMENTAZIONE DEL MURO A SECCO MR18REV	
PROGETTO	TRANS ADRIATIC PIPELINE	SCALE	FOGLIO 1 of 1
PRODOTTORE	TRANS ADRIATIC PIPELINE	DATA	01
PRODOTTORE	TRANS ADRIATIC PIPELINE	DATA	01
PRODOTTORE	TRANS ADRIATIC PIPELINE	DATA	01

PROGETTO	TRANS ADRIATIC PIPELINE	APPENDICE 5 TAVOLA 032 - DOCUMENTAZIONE DEL MURO A SECCO MR18REV	FOGLIO 1 di 4
PRODOTTO	TRANS ADRIATIC PIPELINE	APPENDICE 5 TAVOLA 032 - DOCUMENTAZIONE DEL MURO A SECCO MR18REV	01
PRODOTTORE	TRANS ADRIATIC PIPELINE	APPENDICE 5 TAVOLA 032 - DOCUMENTAZIONE DEL MURO A SECCO MR18REV	01
PRODOTTORE	TRANS ADRIATIC PIPELINE	APPENDICE 5 TAVOLA 032 - DOCUMENTAZIONE DEL MURO A SECCO MR18REV	01

PROGETTO		APPENDICE 5 TAVOLA 033 - DOCUMENTAZIONE DEL MURO A SECCO MR20REV		FOGLIO 1 of 1	
PROGETTO	TRANS ADRIATIC PIPELINE	APPENDICE 5 TAVOLA 033	APPENDICE 5 TAVOLA 033	APPENDICE 5 TAVOLA 033	APPENDICE 5 TAVOL

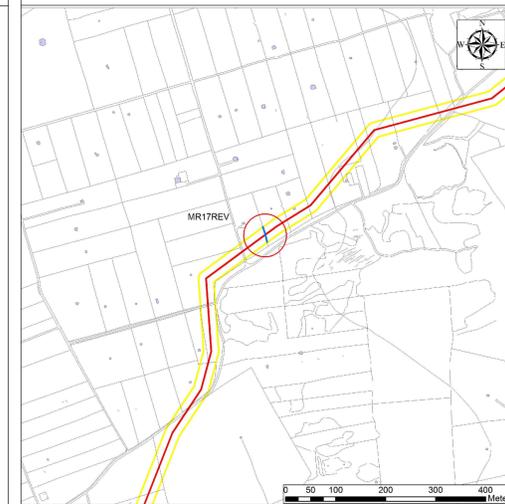
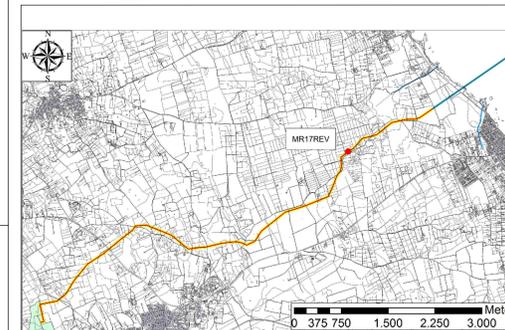
Muro interpodereale orientato N-S.
La visibilità risulta ottima.

È costituito da pietre e lastre di varie dimensioni accumulate per stratificazione.
Nel tratto Sud le lastre, specie di piccole e medie dimensioni, risultano l'elemento principale, soprattutto nella metà inferiore, dove la disposizione coerente stratificata appare molto più evidente, mentre in quella superiore la maggiore presenza di pietre di varia forma e dimensione (anche se diverse mostrano spigoli vivi e una grezza sbazzatura) rendono la tessitura meno coerente.
Nel tratto Nord le lastre diminuiscono in favore delle pietre, e la tessitura appare più disomogenea. La cresta è costituita da pietre di medie dimensioni.

Tipologia 4 - Accumulazione a stratificazione con prevalenza di lastre.

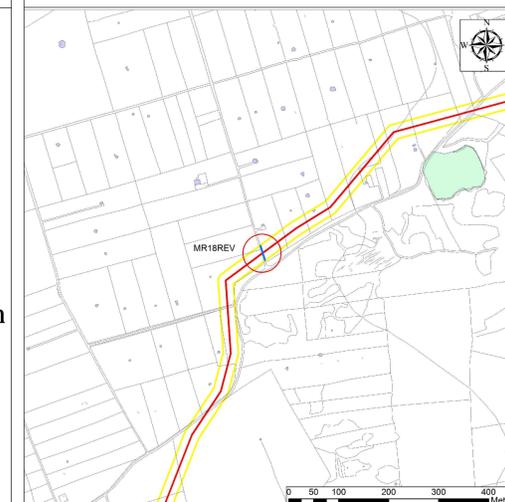
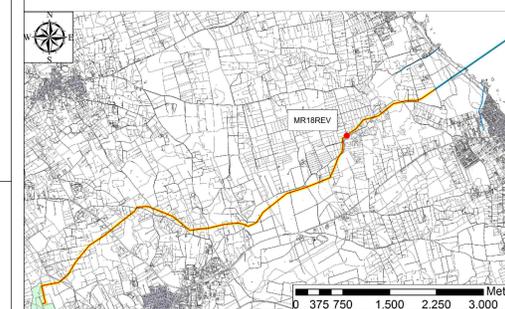
Muro orientato N-S.
 La visibilità appare ottima.
 È costituito da pietre e lastre di varie dimensioni accumulate per stratificazione. La tessitura appare piuttosto coerente; gli spazi sono riempiti da pietre di piccole dimensioni. La cresta è costituita da pietre di medie dimensioni, a volte poste di testa. Si presenta in ottimo stato di conservazione.

Tipologia 2 - Accumulazione a stratificazione con tessitura molto disordinata.

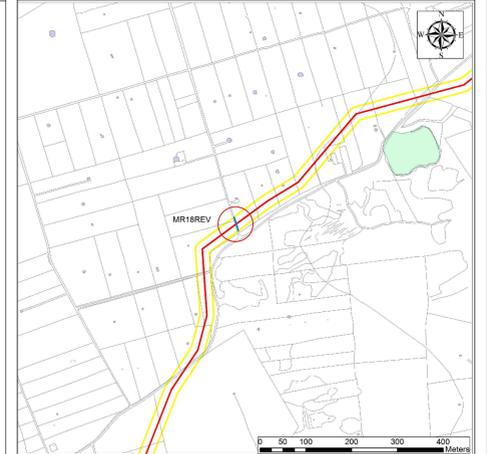
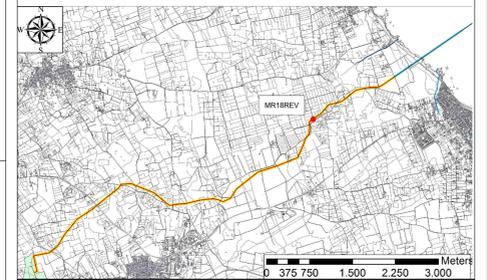
Muro orientato N-S. La visibilità appare ottima.
È costituito da pietre e lastre di varie dimensioni accumulate per stratificazione. La tessitura appare piuttosto coerente; gli spazi sono riempiti da pietre di piccole dimensioni. La cresta è costituita da pietre di medie dimensioni, a volte poste di testa. Si presenta in ottimo stato di conservazione.

Tipologia 2 - Accumulazione a stratificazione con tessitura molto disordinata.

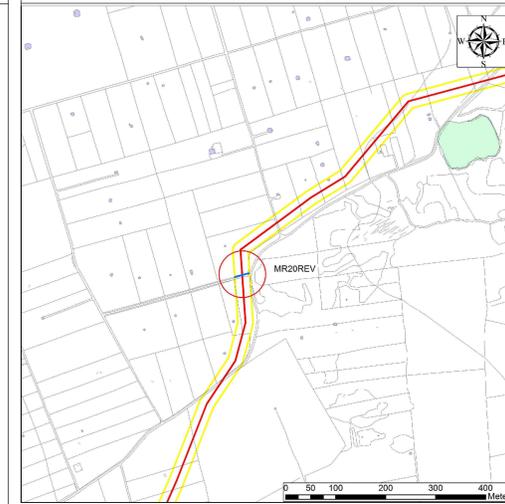
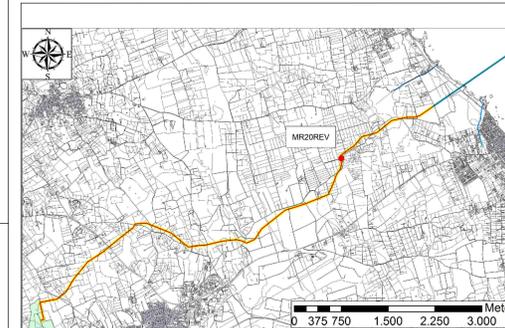
Tipologia 3 - Accumulazione a stratificazione con tessitura mediamente disordinata..

Muro orientato Est-Ovest. La parte centrale e finale verso est non risulta visibile e non rilevabile per la presenza di piante addossate. I paramenti sono composti sia da pietre di differenti pezzature, irregolari senza spigoli vivi. Entrambi i paramenti hanno una tessitura uguale.

Il paramento N presenta una tessitura irregolare e disordinata fatta per stratificazione. La parte superiore del muro è disomogenea e si caratterizza per la presenza di pietre più grandi irregolari allettate obliquamente. Spesso anche per la base sono utilizzate pietre più grandi irregolari. In alcune zone il muro poggia direttamente sul banco. La struttura muraria ha uno spessore maggiore alla base e si restringe nella zona superiore. Nella prima parte del paramento nord verso est la cresta del muro risulta essere in dissesto per un crollo.

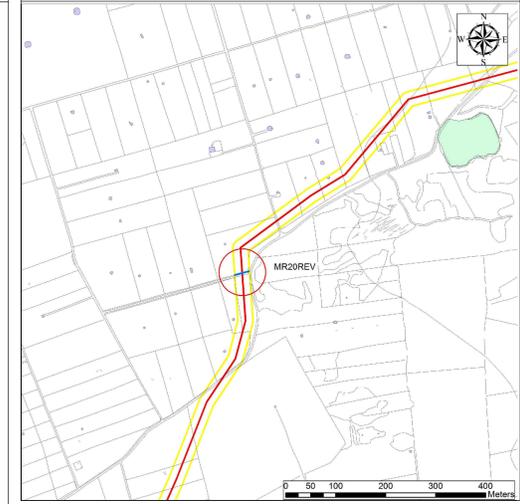
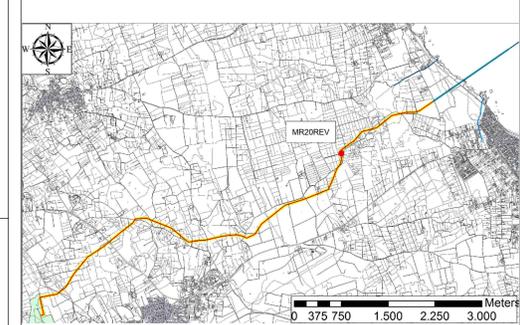
Tipologia 3 - Accumulazione a stratificazione con tessitura mediamente disordinata..

Muro orientato Est-Ovest. I paramenti sono composti sia da pietre di differenti pezzature, irregolari senza spigoli vivi. Entrambi i paramenti hanno una tessitura uguale.

Il paramento S presenta una tessitura irregolare e disordinata fatta per stratificazione. La parte superiore del muro è disomogenea e si caratterizza per la presenza di pietre più grandi irregolari allettate obliquamente. Spesso anche per la base sono utilizzate pietre più grandi irregolari. In alcune zone il muro poggia direttamente sul banco. La struttura muraria ha uno spessore maggiore alla base e si restringe nella zona superiore. Nella parte centrale del paramento la cresta del muro risulta essere in dissesto per un crollo, anche la parte iniziale del muro verso est presenta un crollo a causa di un albero addossato alla struttura.
