TRANSDRATIC PIPELINE TAP TRANSDRATIC PIPELINE		Appendice 5 Tavola 046 - Documentazione del muro a secco MR26REV		Foglio 1 of 1	
PROGETTO TRANSDRATIC PIPELINE	CLIENTE TRANSDRATIC PIPELINE	DATA 08/03/2014	OPERAZIONE EMISSIONE PER PROCEDURA VIA	STATO ESAT	REVISIONE 01
ENVIRONMENTAL RESOURCES MANAGEMENT		IAL00 - ERM - 643 - Y - TAE - 1000 / 0107		01

PRODOTTORE		TAP		APPENDICE 5 TAVOLA 047 - DOCUMENTAZIONE DEL MURO A SECCO MR27REV	
PROGETTO	TRANS ADRIATIC PIPELINE	SCALE	1:50	Foglio	1 of 1
REDAZIONE	TRANS ADRIATIC PIPELINE	DATA	01/07/2014	REVISIONE	01
PROVA	TRANS ADRIATIC PIPELINE	PROVA	01/07/2014	PROVA	01
PROVA	TRANS ADRIATIC PIPELINE	PROVA	01/07/2014	PROVA	01

PRODOTTORE TRANS ADRIATIC PIPELINE		APPENDICE 5 TAVOLA 048 - DOCUMENTAZIONE DEL MURO A SECCO MR27REV	
DATA 08/03/2014	DESCRIZIONE PER PROCEDURA VAL EMERGENZA	STATO IN ATTO	DATA 08/03/2014
AUTORE TAP	VERIFICATORE TAP	APPROVATORE TAP	DATA 08/03/2014
PROGETTO TRANS ADRIATIC PIPELINE		SCALA 1:50	
CODICE IAL00 - ERM - 643 - Y - TAE - 1000 / 0107		REVISIONE 01	
ATTIVITÀ ENVIRONMENTAL RESOURCES MANAGEMENT		DATA 08/03/2014

TRANS-AGRIC-PIPELINE		APPENDICE 5 Tavola 049 - Documentazione del muro a secco MR28REV		Pagina 1 su 1	
PROGETTO	TR

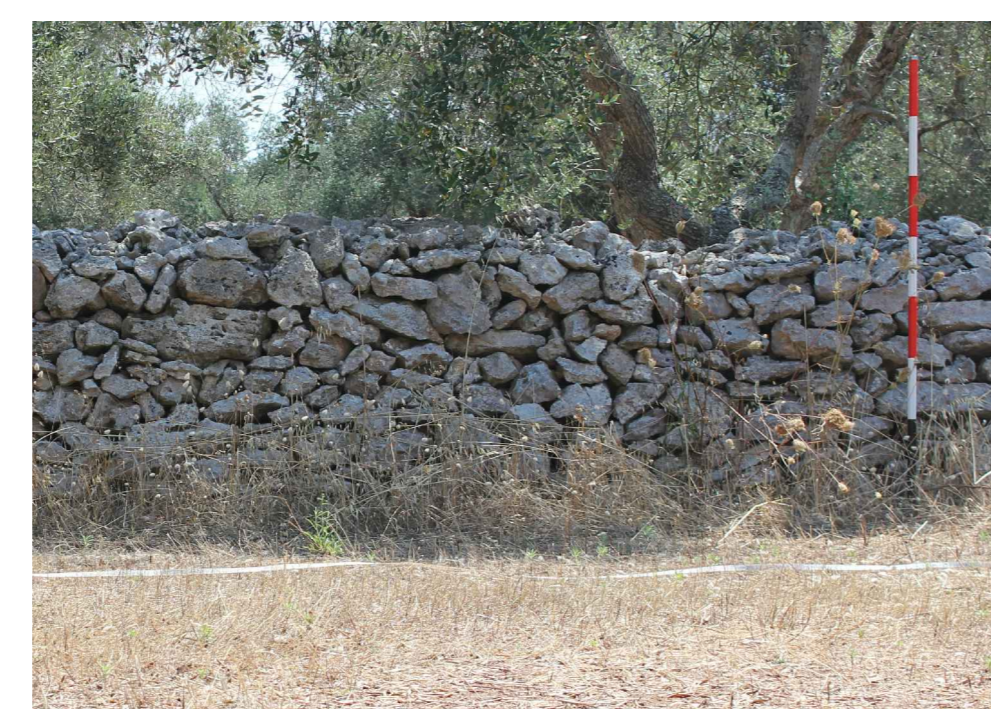
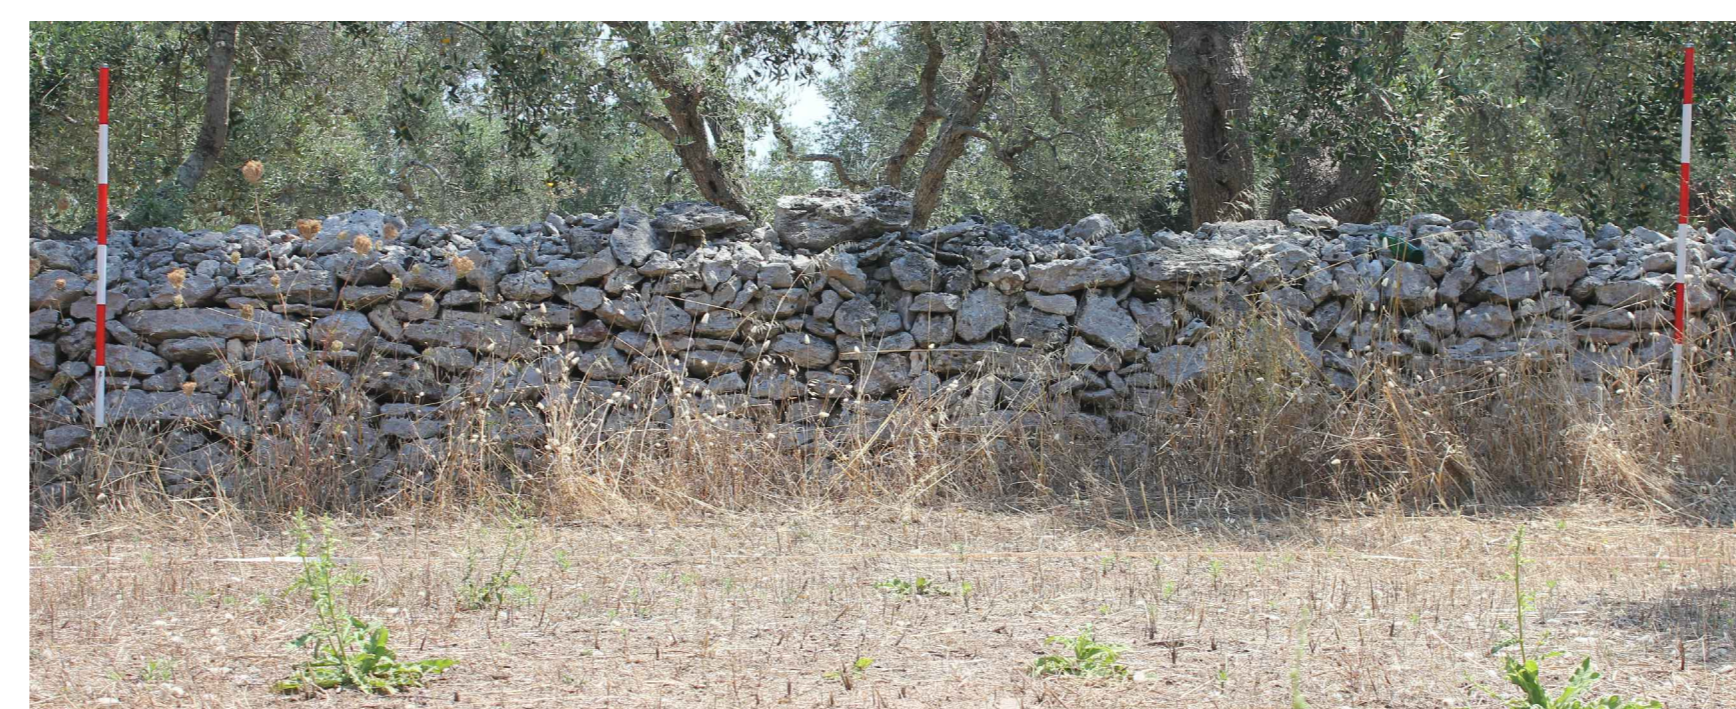
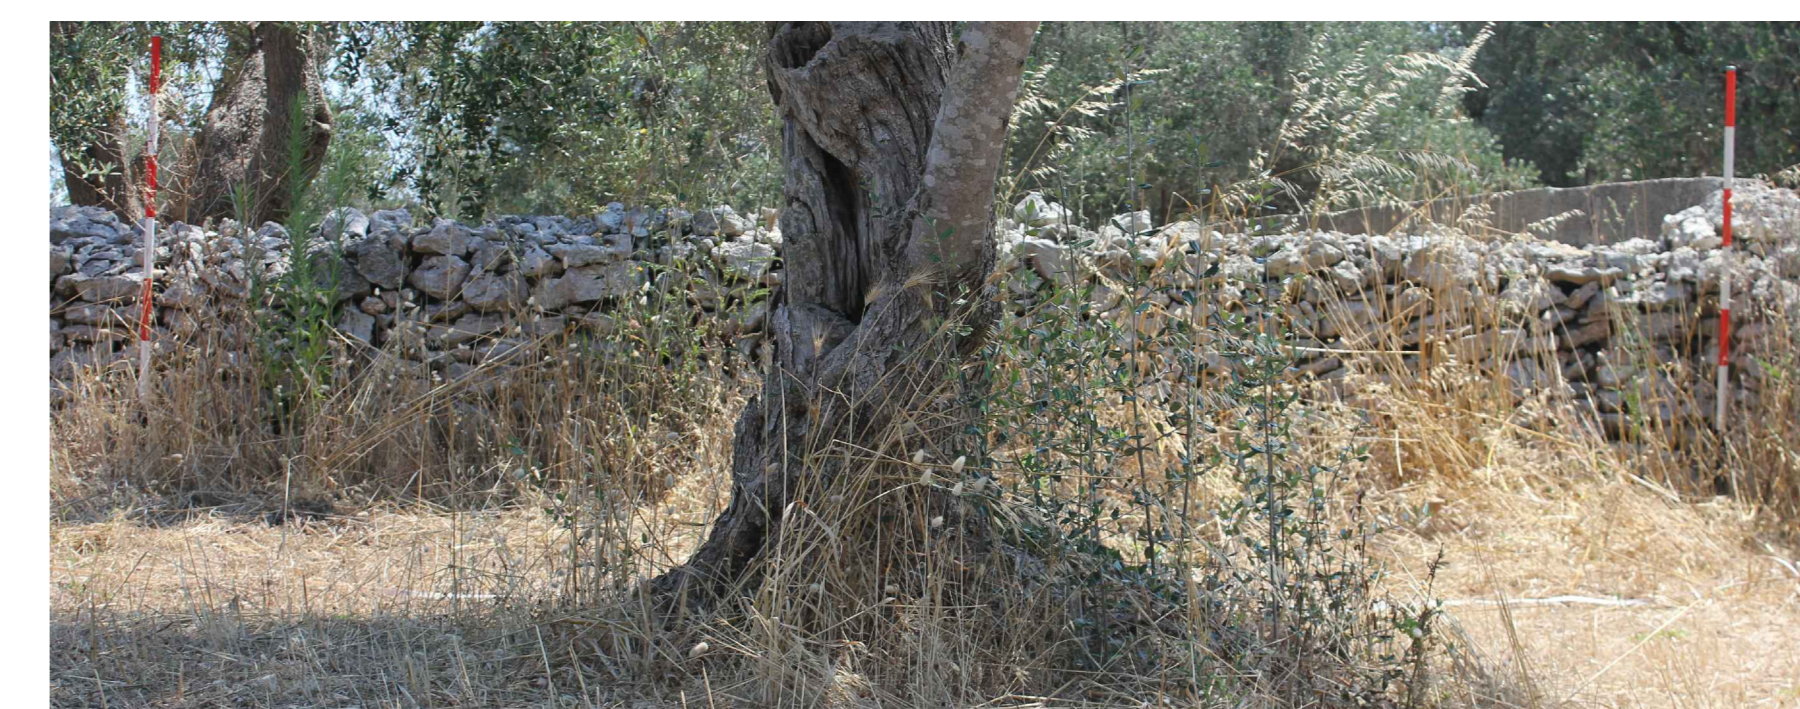
prospetto di dettaglio S-O

Muro orientato NordOvest-SudEst. Entrambi i paramenti risultano essere ben visibili. Il muro è costituito da pietre di diverse dimensioni irregolari con spigoli non vivi, e lastre di pietra calcarea. I paramenti, hanno uguale tessitura. Il paramento Sud-Ovest possiede una tessitura abbastanza ordinata fatta per stratificazione, composta da pietre di diverse dimensioni irregolari con spigoli non vivi, e lastre di pietra calcarea, con poco spazio tra i costitutivi. La base del paramento verso nord è costituita da lastre di pietra calcarea allettate di piatto. La parte superiore risulta essere più omogenea di altri muretti anche se irregolare, ed è composta da pietre più piccole e frammenti di ceramica comune moderna utilizzati per regolarizzare la superficie.

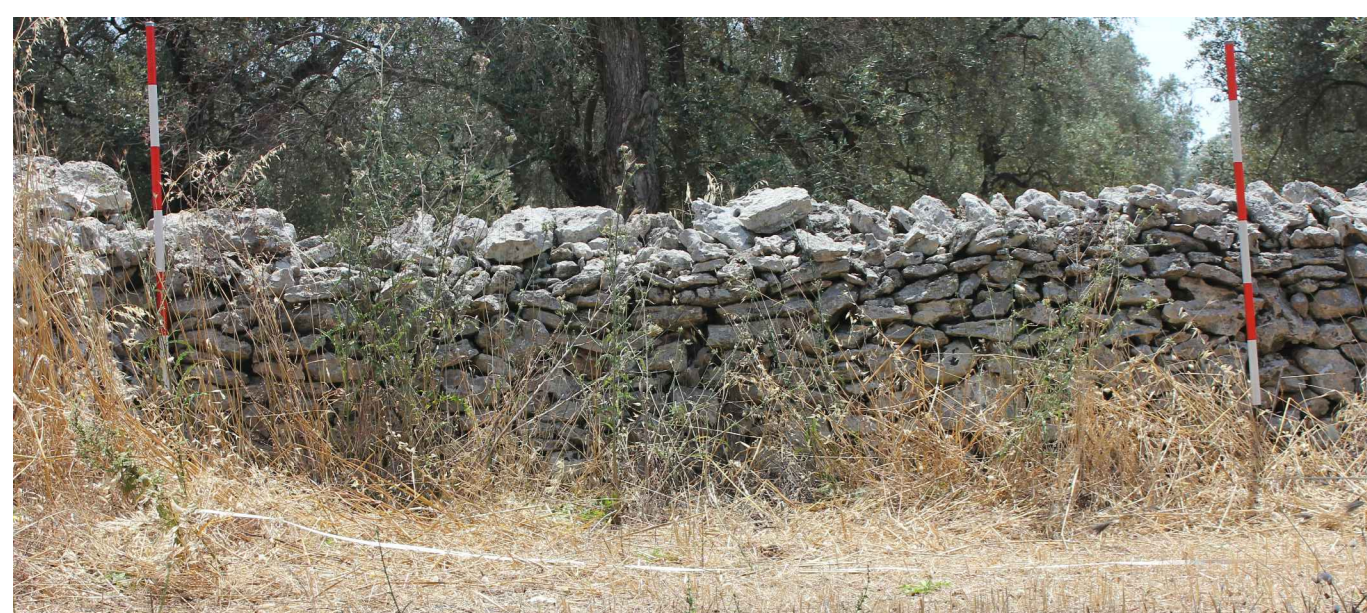
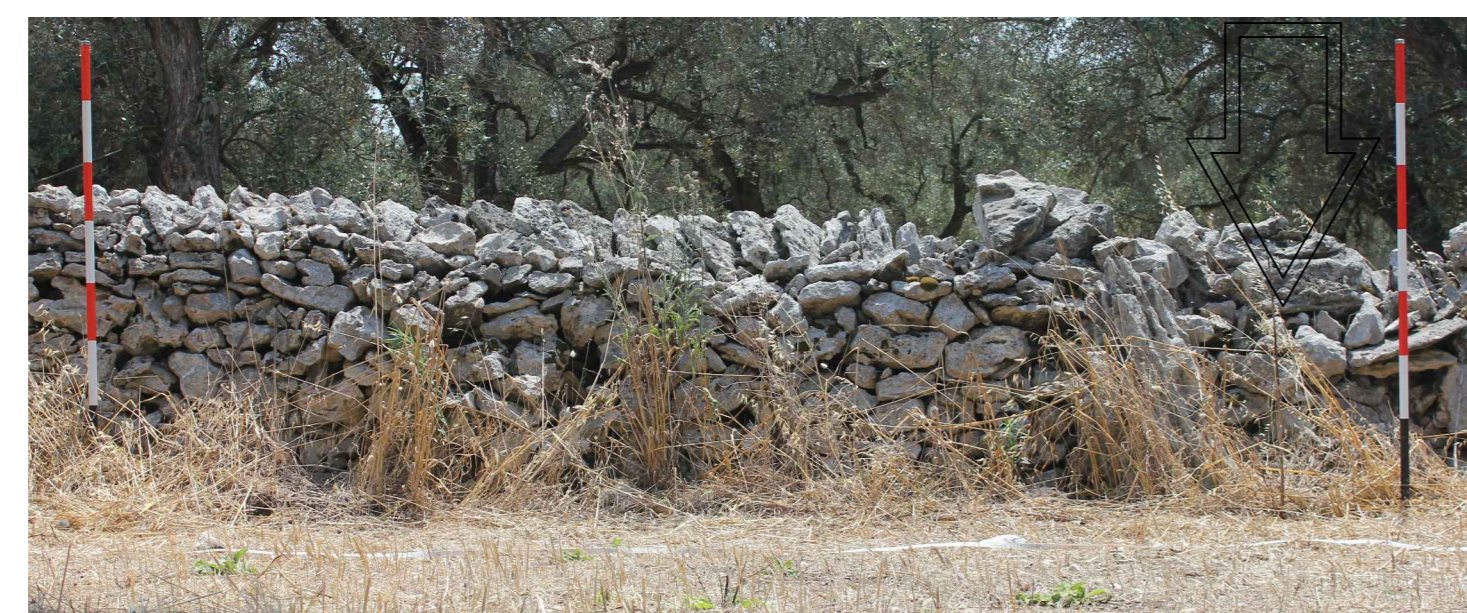
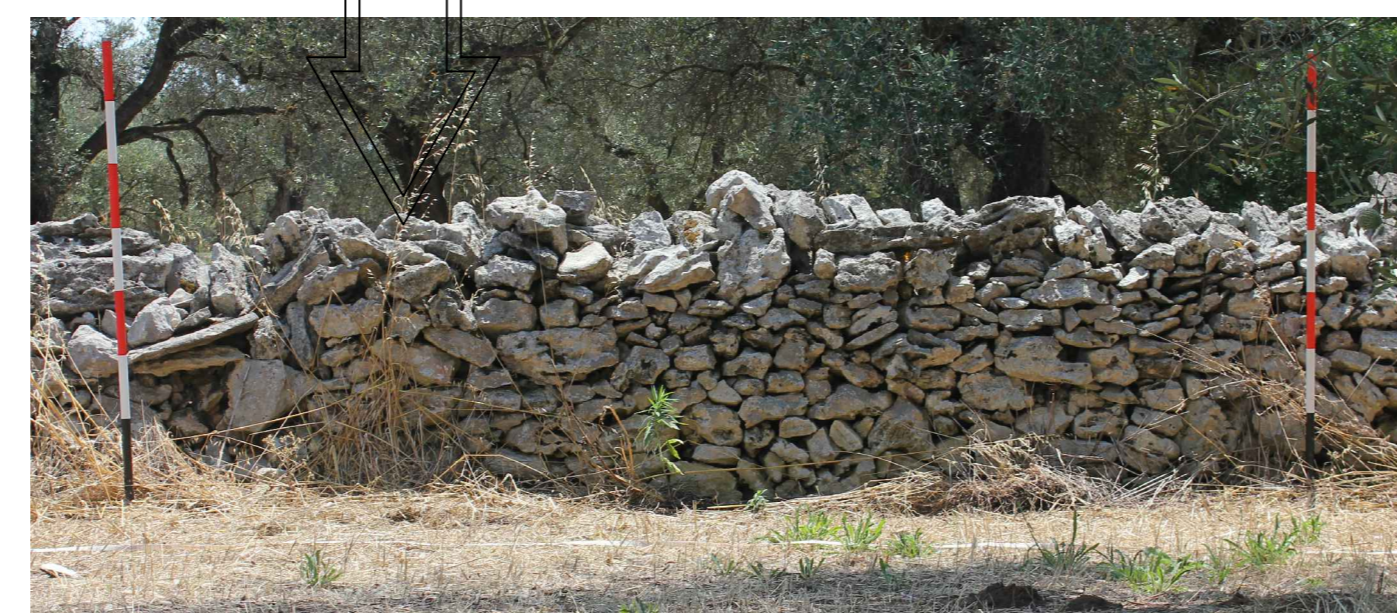
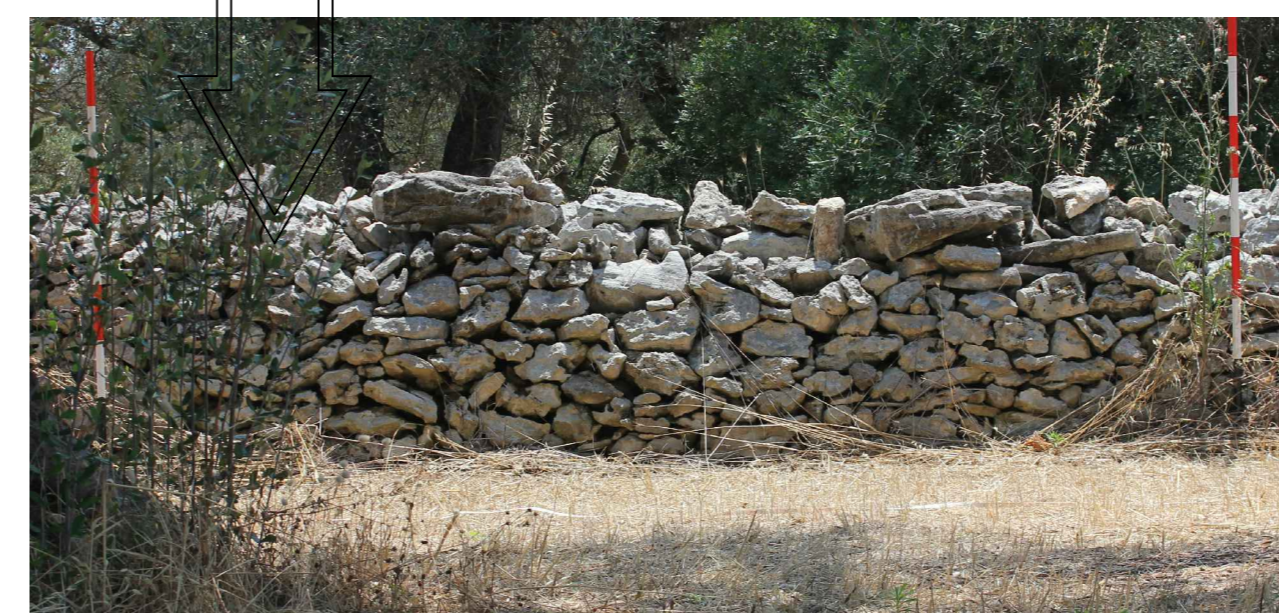
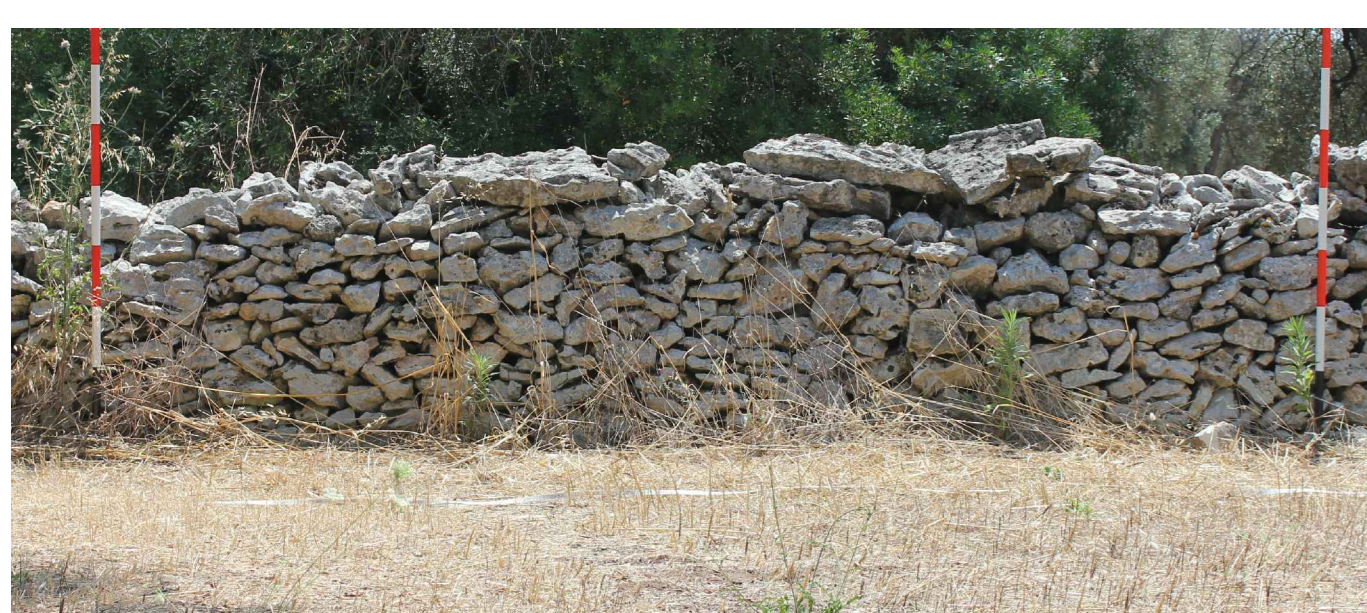
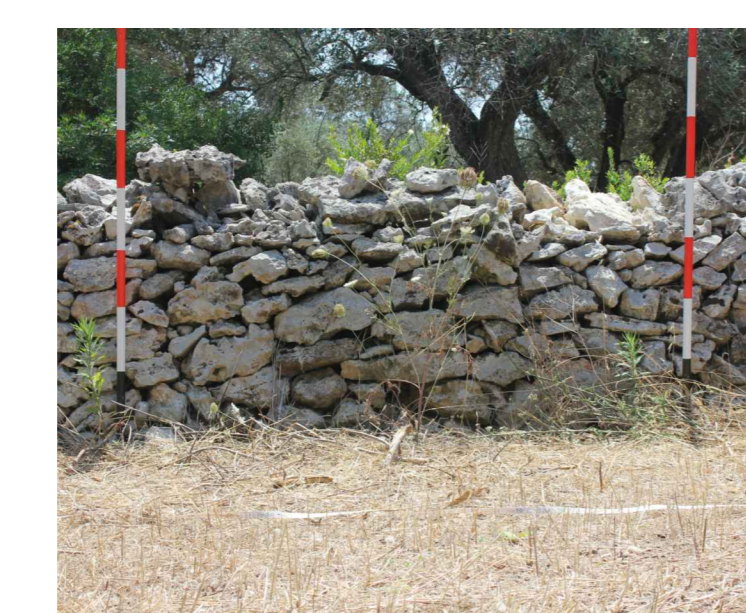
prospetto di dettaglio N-O

Muro orientato NordEst-SudOvest. Entrambi i paramenti risultano essere ben visibili. Il muro è costituito da pietre di diverse dimensioni irregolari con spigoli non vivi, lastre di pietra calcarea di grandi dimensioni. Il muro verso est è moderno composto da blocchi di cemento. I paramenti, hanno uguale tessitura.

Il paramento NO

La tessitura è abbastanza disordinata, fatta per stratificazione, composta da pietre di diverse dimensioni irregolari con spigoli non vivi, e grandi lastre di pietra calcarea con molto spazio tra i costitutivi. La cresta risulta essere disomogenea e spesso in crollo con pietre di grandi dimensioni irregolari allettate in obliquo al disotto delle quali in alcuni casi sono utilizzate lastre di pietra calcarea allettate di piatto. La zona centrale del muro è in crollo per una lunghezza di circa due metri e mezzo.

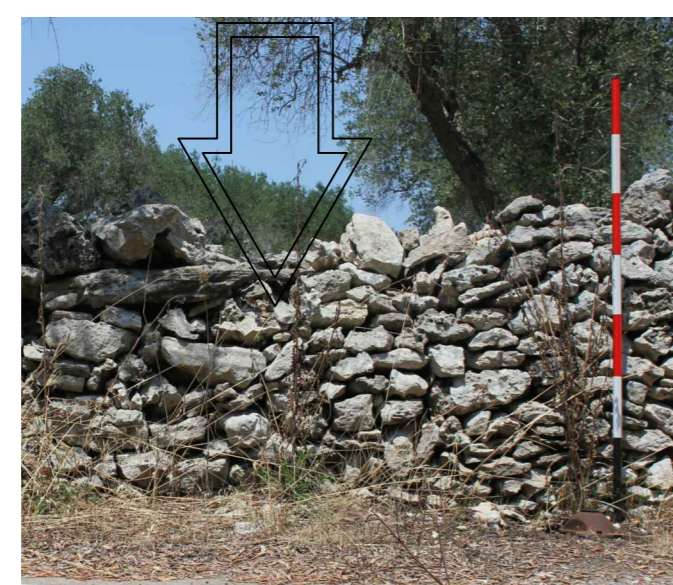
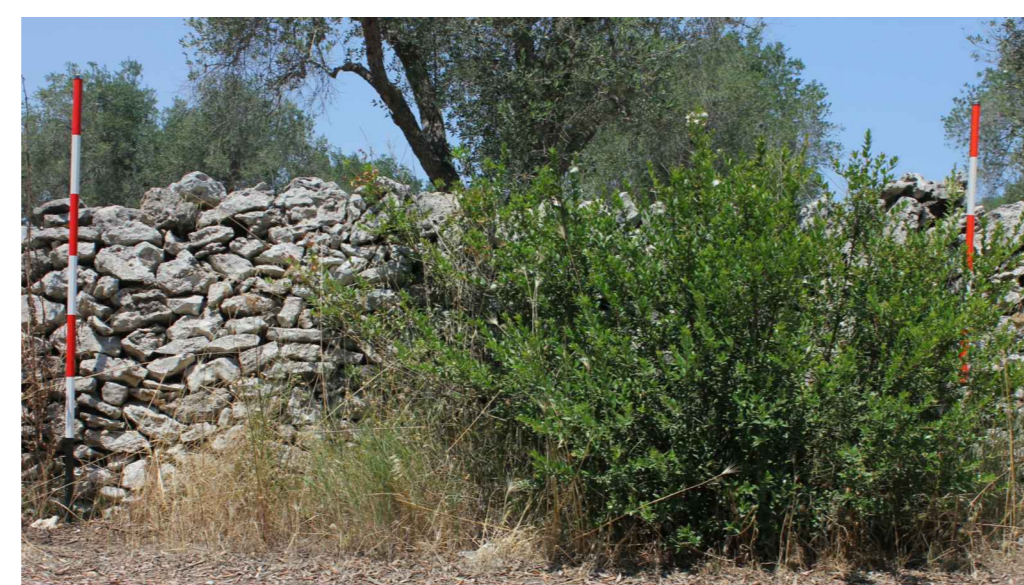
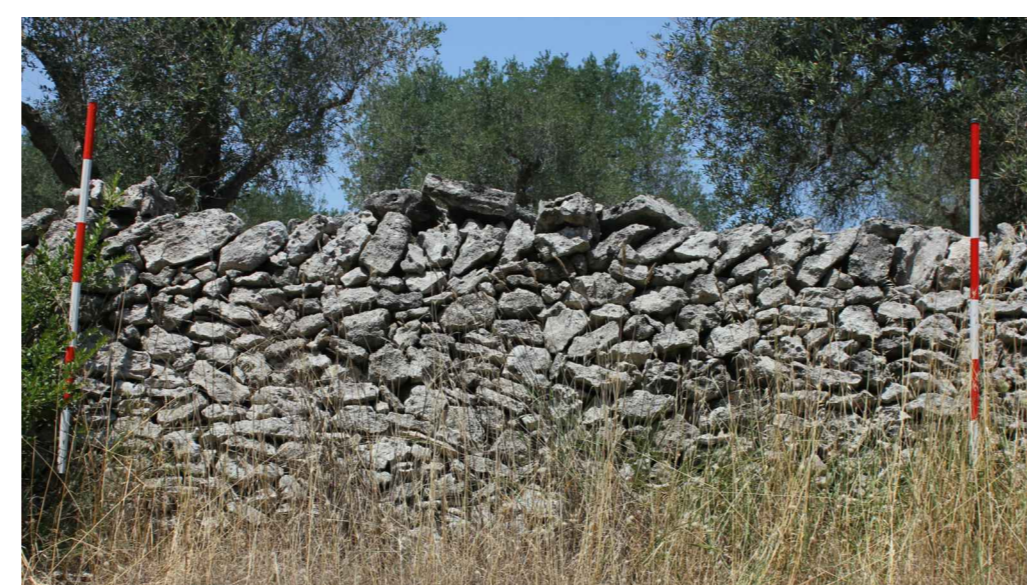
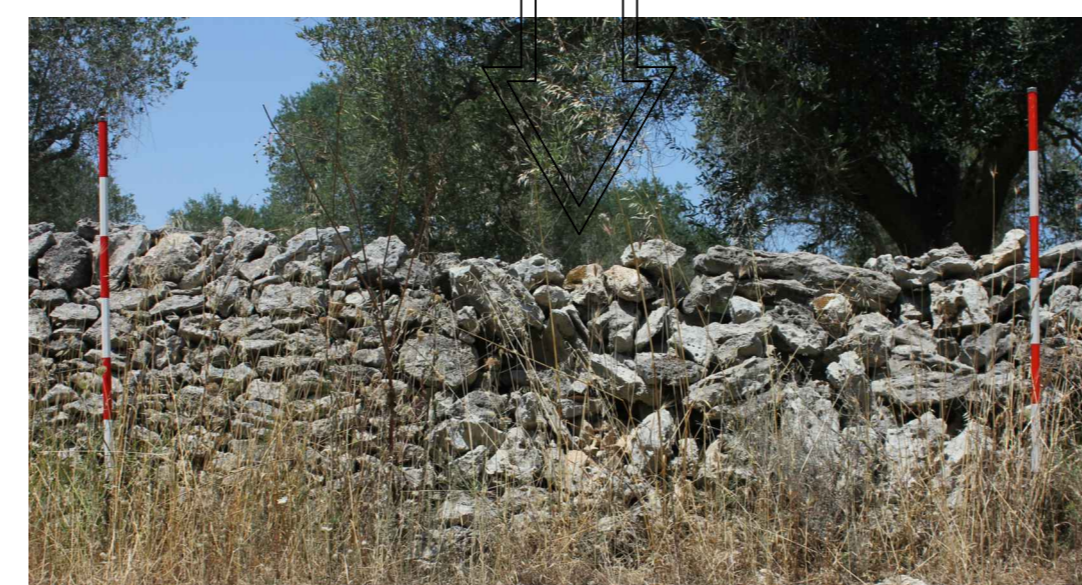
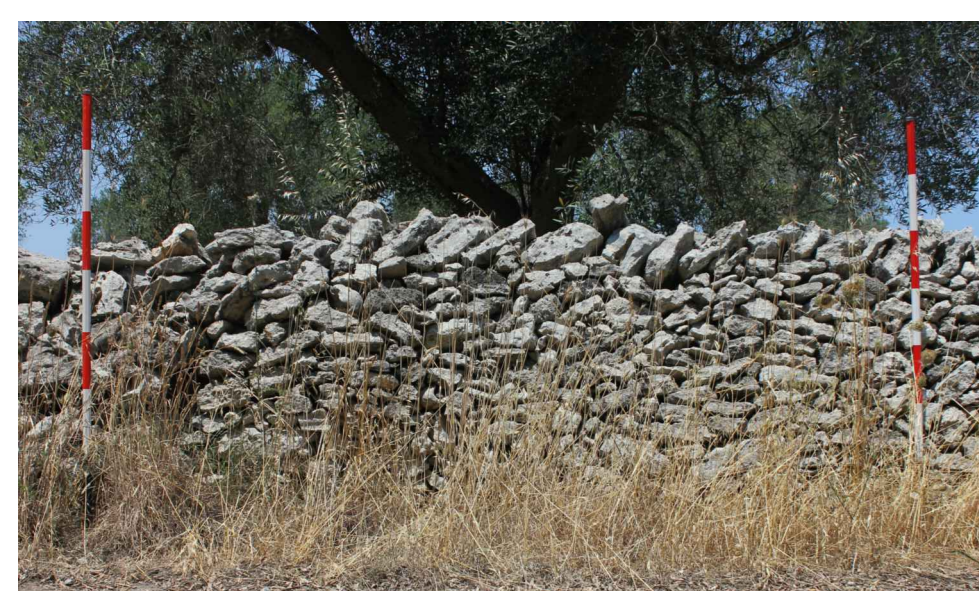
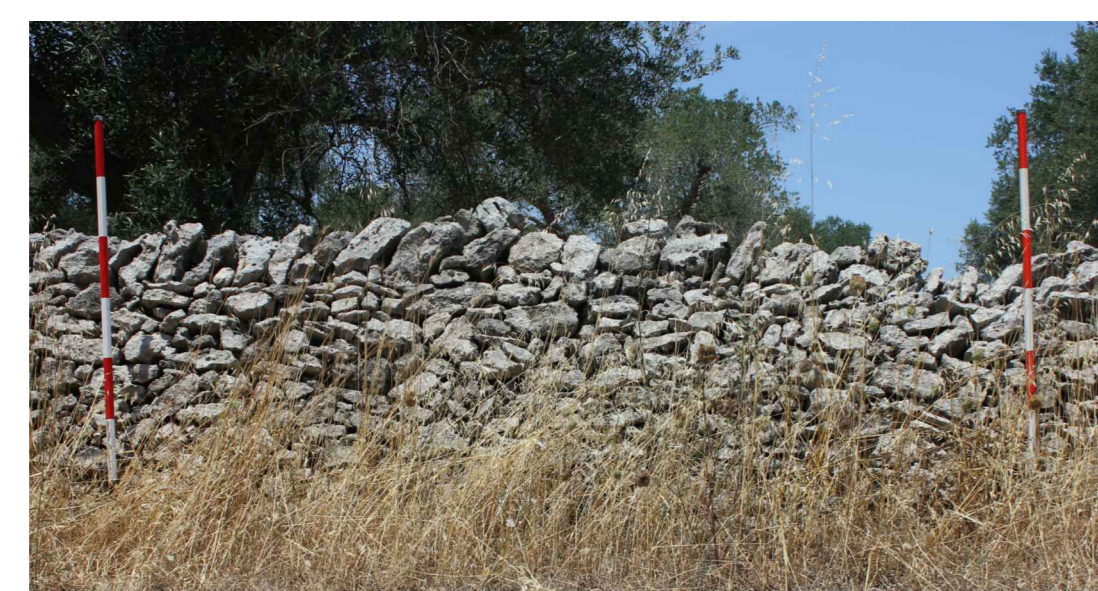
prospetto di dettaglio S-E

Muro orientato NordEst-SudOvest. Entrambi i paramenti risultano essere ben visibili. Il muro è costituito da pietre di diverse dimensioni irregolari con spigoli non vivi, lastre di pietra calcarea di grandi dimensioni. Il muro verso est è moderno composto da blocchi di cemento. I paramenti, hanno uguale tessitura.
 Il paramento SE
 La tessitura è abbastanza disordinata, fatta per stratificazione, composta da pietre di diverse dimensioni irregolari con spigoli non vivi, e grandi lastre di pietra calcarea con molto spazio tra i costitutivi. La cresta risulta essere disomogenea e spesso in crollo con pietre di grandi dimensioni irregolari allettate in obliquo al disotto delle quali in alcuni casi sono utilizzate lastre di pietra calcarea allettate di piatto. La zona centrale del muro è in crollo per una lunghezza di circa due metri e mezzo.
