PRODOTTORE		TAP		APPENDICE 5 TAVOLA 062 - DOCUMENTAZIONE DEL MURO A SECCO MR37	
PROGETTO	TRANS ADRIATIC PIPELINE	SCALA	1:50	Foglio	1 of 1
PRODOTTORE	TRANS ADRIATIC PIPELINE	SCALA	1:50	REVISIONE	00
PRODOTTORE	TRANS ADRIATIC PIPELINE	SCALA	1:50	REVISIONE	00

PROGETTO		TRANS ADRIATIC PIPELINE		APPENDICE 5 TAVOLA 053 - DOCUMENTAZIONE DEL MURO A SECCO MR38	
NO	19/09/2013	EMERSON PER PROCEDURA VIA	CAPI	EMERSON	1/1
NO		VALICAZIONE	EMERSON	EMERSON	1/1
NO					
PRODOTTORE		TRANS ADRIATIC PIPELINE		APPENDICE 5 TAVOLA 053 - DOCUMENTAZIONE DEL MURO A SECCO MR38	
NO	19/09/2013	EMERSON PER PROCEDURA VIA	CAPI	EMERSON	1/1
NO		VALICAZIONE	EMERSON	EMERSON	1/1
NO

PRODOTTORE		TAP		APPENDICE 5 TAVOLA 064 - DOCUMENTAZIONE DEL MURO A SECCO MR38	
PROGETTO	TRANS ADRIATIC PIPELINE	SCALE		Foglio	1 of 1
REDAZIONE	TRANS ADRIATIC PIPELINE	DATA	19/09/2013	REVISIONE	00
PROVA	ENVIRONMENTAL RESOURCES MANAGEMENT	PROGETTO	EMERGENCY FOR PROCEDURA VIA	REVISIONE	
PROVA		PROGETTO	VALICAZIONE	REVISIONE	
PROVA		PROGETTO		REVISIONE

PROPRIETA' TRANS ADRIATIC PIPELINE		TAP Trans Adriatic Pipeline		Appendice 5 Tavola 065 - Documentazione del muro a secco MR40	
PROGETTO TRANS ADRIATIC PIPELINE	COORDINATORE Carlo Alessandro Bas

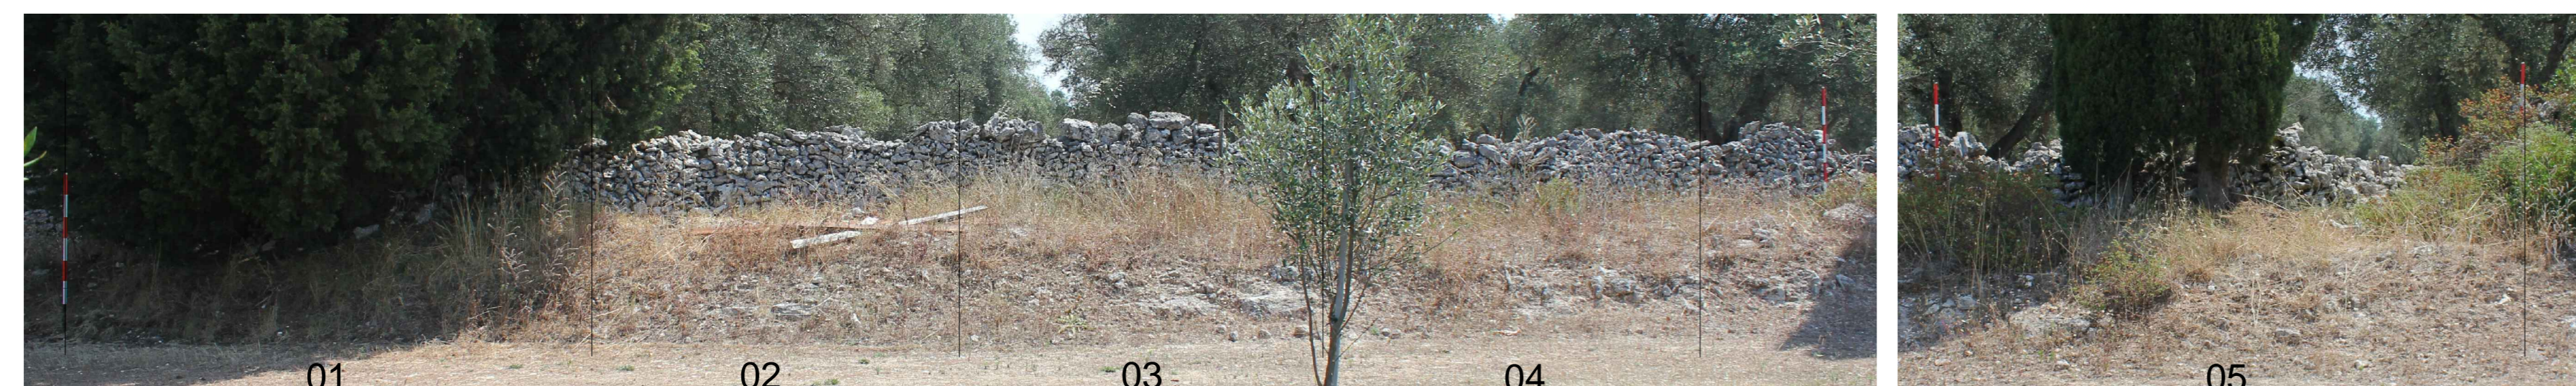
prospetto generale ovest

Muro orientato Nord-Sud. Entrambi i paramenti risultano non visibili per un piccolo tratto di 6-7 metri verso sud, per la presenza di alberi addossati. Il paramento ovest risulta scarsamente visibile per la presenza di alberi addossati mentre quello est è ben visibile. Il muro è costituito da pietre di diverse dimensioni irregolari con spigoli non vivi. La tessitura di entrambi i paramenti risulta essere molto disordinata fatta per stratificazione. In entrambi i paramenti si segnala la presenza di cedimenti e dissesti strutturali. Entrambi i paramenti hanno uguale tessitura.

Il paramento ovest possiede una tessitura molto disordinata fatta per stratificazione utilizzando pietre di diverse dimensioni irregolari con spigoli non vivi, con molto spazio tra i costitutivi. La parte superiore è disomogenea e spesso in crollo. Si segnala la presenza all'interno del paramento di cedimenti e dissesti strutturali.

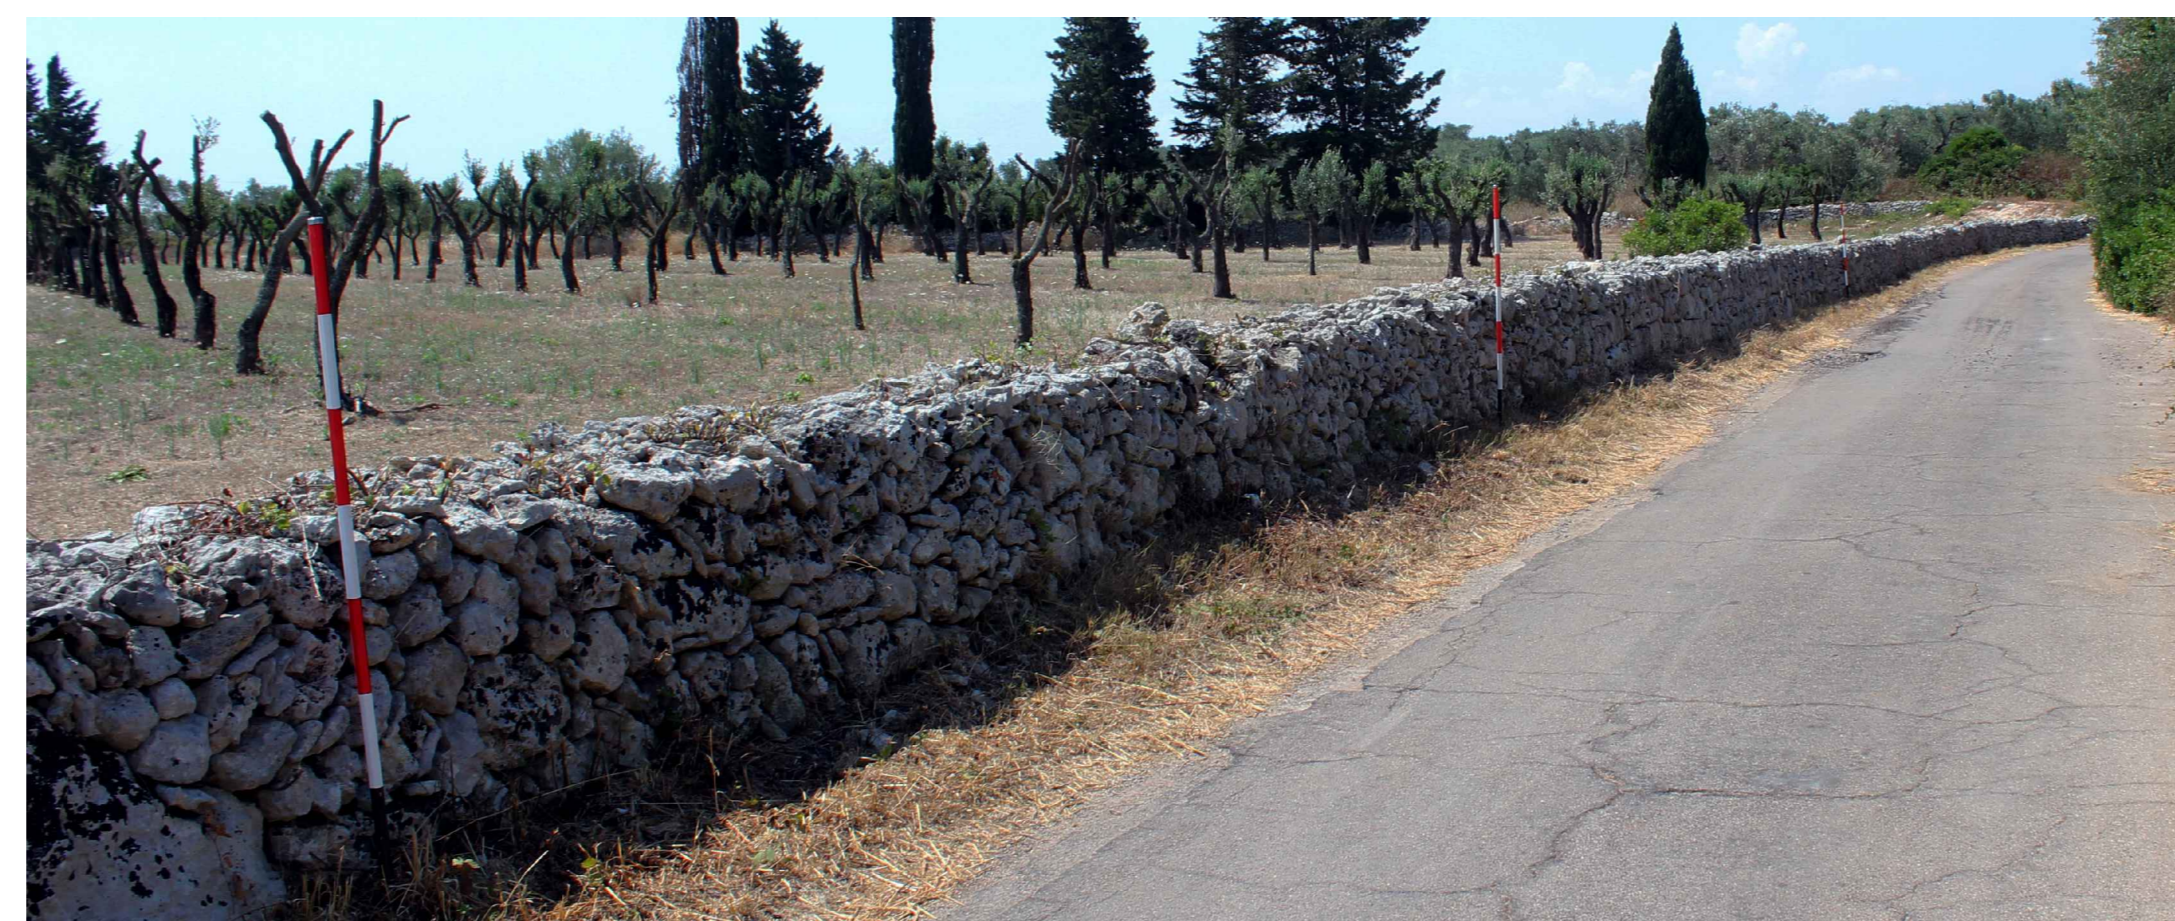
vista generale N-O

Muro orientato NE-SO, a confine tra un podere (a Est) e una strada (a Ovest), posta a una quota inferiore di circa 20 cm. La visibilità è buona su entrambi i fronti.

Il paramento Nord-Ovest è costituito da una base di pietre di grandi dimensioni su cui si collocano pietre di dimensioni medie e piccole fino alla sommità, regolarizzata ma non nettamente distinta o qualificabile come cresta. Nei settori centrale e meridionale, a partire dalla base è più frequente l'impiego di filari di pietre pseudo-isodome o blocchi lapidei, disposti anche su più filari. I componenti sono accumulati per stratificazione in maniera regolare. tessitura appare omogenea.

Il muro si trova in ottimo stato di conservazione.

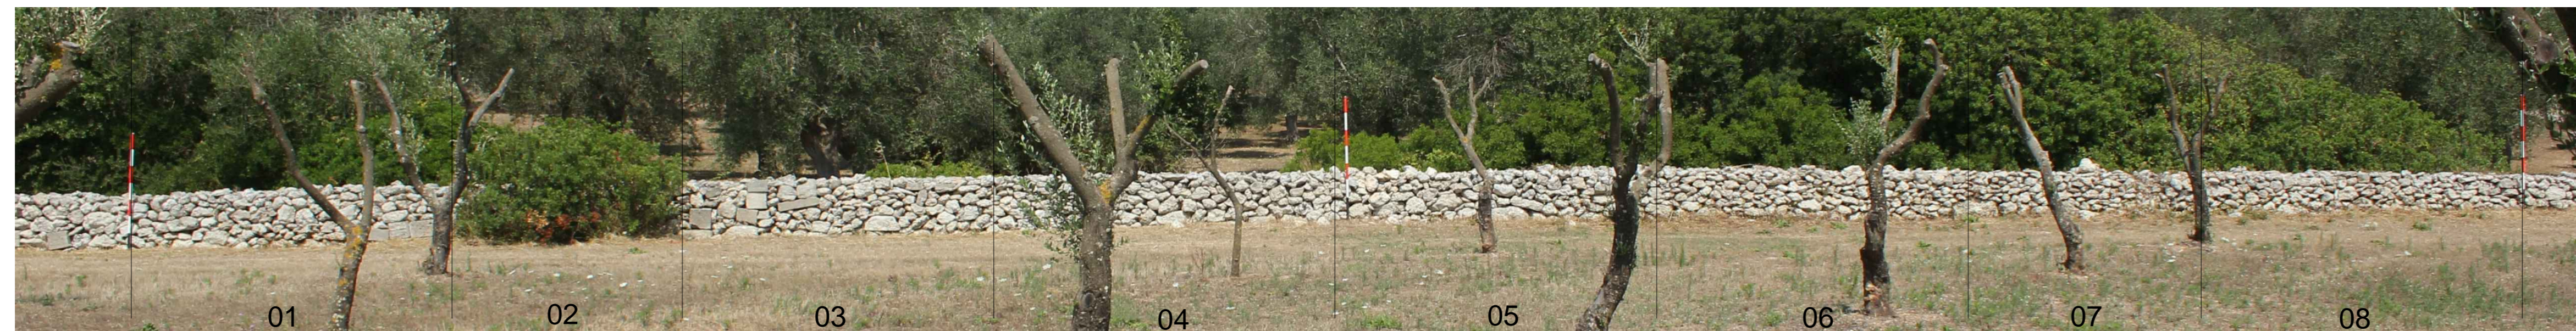
prospetto generale S-E

Muro orientato NE-SO, a confine tra un podere (a Est) e una strada (a Ovest), posta a una quota inferiore di circa 20 cm. La visibilità è buona su entrambi i fronti.

Il paramento Sud-Est è costituito da una base di pietre di dimensioni medio grandi su cui si collocano pietre di dimensioni medie e piccole fino alla sommità, regolarizzata ma non nettamente distinta o qualificabile come cresta; i componenti sono accumulati per stratificazione in maniera regolare. Nel tratto meridionale, nella base sono stati impiegati blocchetti di cemento moderno. La tessitura appare omogenea.

Il muro si trova in ottimo stato di conservazione.

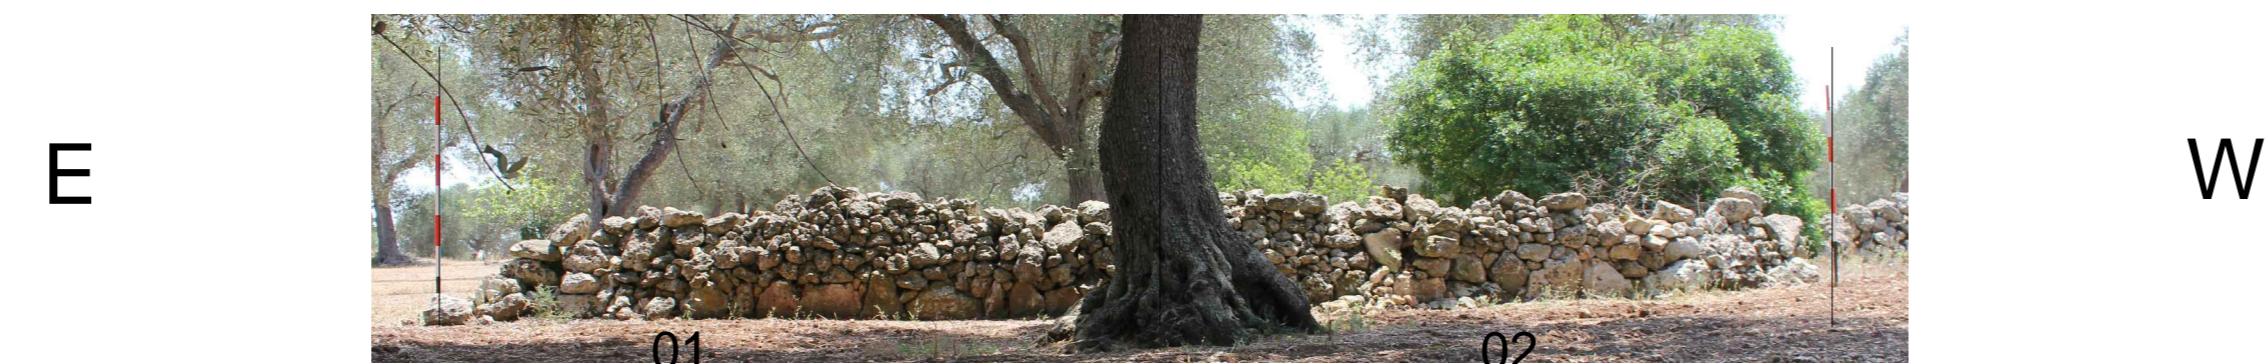
prospetto generale nord

Muro orientato Est-ovest interseca breve tratto di un muro orientato NordSud che rientra nel buffer. Entrambi i paramenti del muro orientato EstOvest risultano ben visibili. Il muro è costituito da pietre di diverse dimensioni irregolari con spigoli non vivi. La tessitura di entrambi i paramenti risulta essere molto disordinata fatta per stratificazione. Entrambi i paramenti hanno uguale tessitura. Il muro orientato NordSud non risulta visibile per la presenza di un albero verso sud, la restante porzione risulta essere in crollo, rilevato parzialmente per un piccolo tratto, di cui non sono descrivibili entrambi i paramenti.

Il paramento nord possiede una tessitura molto disordinata fatta per stratificazione utilizzando pietre di diverse dimensioni irregolari con spigoli non vivi, con molto spazio tra i costitutivi. La parte superiore è disomogenea e spesso in crollo. Alla base sono utilizzate pietre di grandi dimensioni irregolari.

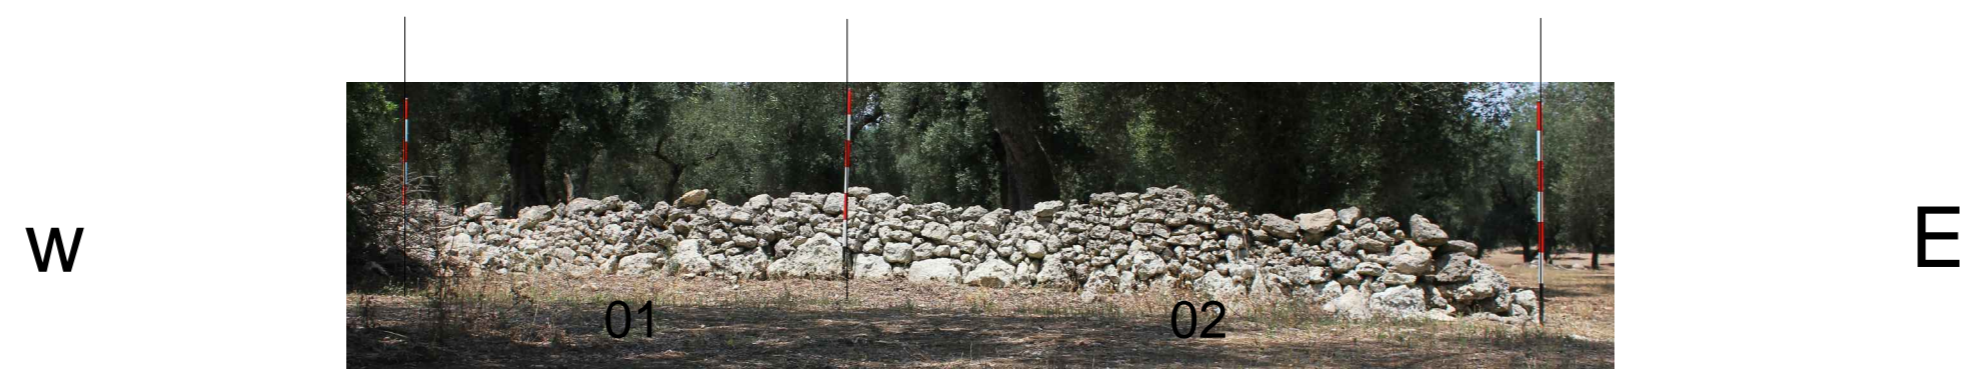
prospetto generale sud

Muro orientato Est-ovest interseca breve tratto di un muro orientato NordSud che rientra nel buffer. Entrambi i paramenti del muro orientato EstOvest risultano ben visibili. Il muro è costituito da pietre di diverse dimensioni irregolari con spigoli non vivi. La tessitura di entrambi i paramenti risulta essere molto disordinata fatta per stratificazione. Entrambi i paramenti hanno uguale tessitura. Il muro orientato NordSud non risulta visibile per la presenza di un albero verso sud, la restante porzione risulta essere in crollo, rilevato parzialmente per un piccolo tratto, di cui non sono descrivibili entrambi i paramenti.

Il paramento sud possiede una tessitura molto disordinata fatta per stratificazione utilizzando pietre di diverse dimensioni irregolari con spigoli non vivi, con molto spazio tra i costitutivi. La parte superiore è disomogenea e spesso in crollo. Alla base sono utilizzate pietre di grandi dimensioni irregolari.
