PROGETTO		TRANS ADRIATIC PIPELINE		APPENDICE 5 TAVOLA 072 - DOCUMENTAZIONE DEL MURO A SECCO MR43	
PRODOTTORE	TRANS ADRIATIC PIPELINE	PROGETTISTA	TRANS ADRIATIC PIPELINE	SCALE	FOGLIO 1 of 1
REDAZIONE	TRANS ADRIATIC PIPELINE	REDAZIONE	TRANS ADRIATIC PIPELINE	DATA	01
VERIFICA	TRANS ADRIATIC PIPELINE	VERIFICA	TRANS ADRIATIC PIPELINE	DATA	01
APPROVAZIONE	TRANS ADRIATIC PIPELINE	APPROVAZIONE	TRANS ADRIATIC PIPELINE	DATA	01

Appendice 5 Tavola 073 - Documentazione del muro a secco MR46	
TRANSDRATIC PIPELINE	DATA	DATA	DATA
TRANSDRATIC PIPELINE	DATA	DATA	DATA
ENVIRONMENTAL RESOURCES MANAGEMENT	DATA	DATA	DATA

Project Name	Project No.	Scale	Sheet
TRANS ADRIATIC PIPELINE	Appendix 5 Map 074 - Documentation of Drystone MR46	1:50	1 of 1

PROGETTO		PROLOGRAMMA	
PROGETTO	TRANS ADRIATIC PIPELINE	PROLOGRAMMA	Appendice 5 Tavola 076 - Documentazione del muro a secco MR48REV
PROLOGRAMMA	TRANS ADRIATIC PIPELINE	PROLOGRAMMA	Appendice 5 Tavola 076 - Documentazione del muro a secco MR48REV
PROLOGRAMMA	TRANS ADRIATIC PIPELINE	PROLOGRAMMA	Appendice 5 Tavola 076 - Documentazione del muro a secco MR48REV
PROLOGRAMMA	TRANS ADRIATIC PIPELINE	PROLOGRAMMA	Appendice 5 Tavola 076 - Documentazione del muro a secco MR

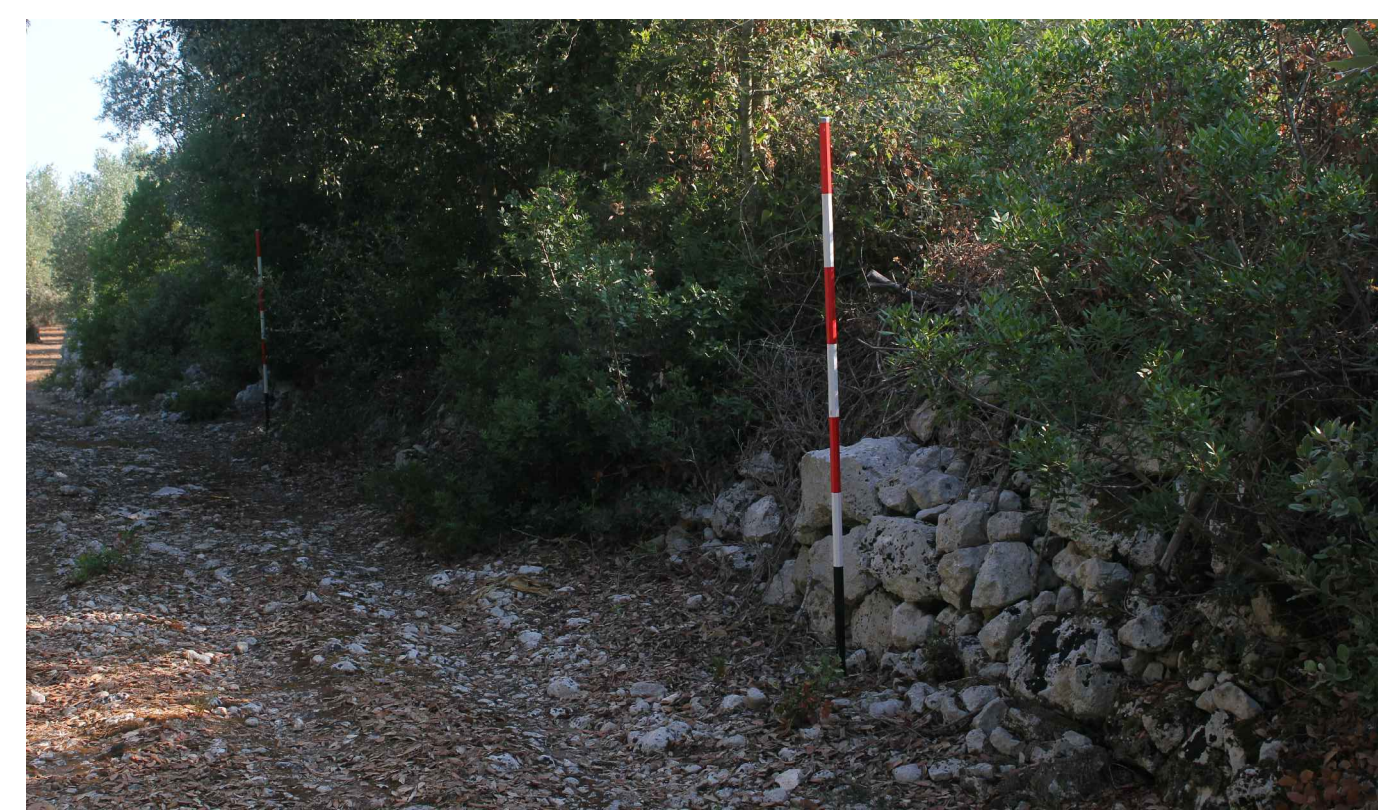
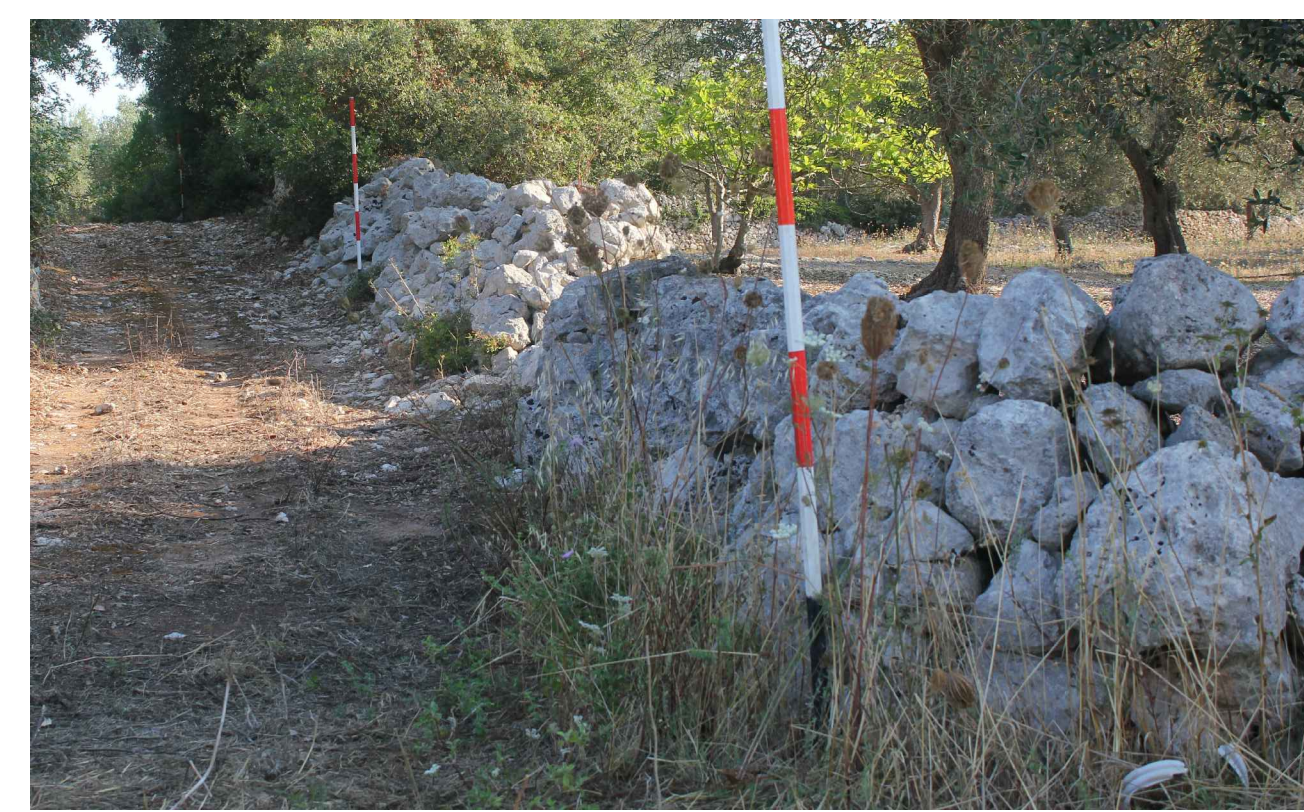
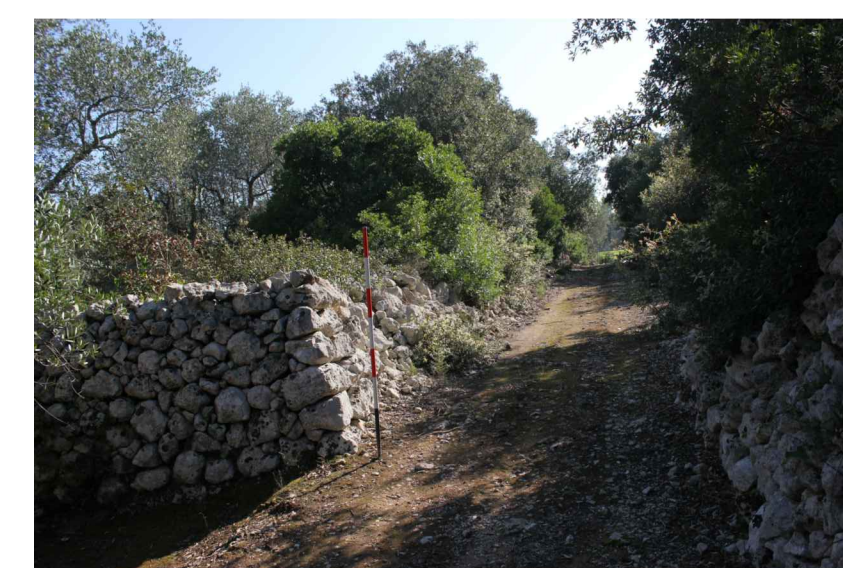
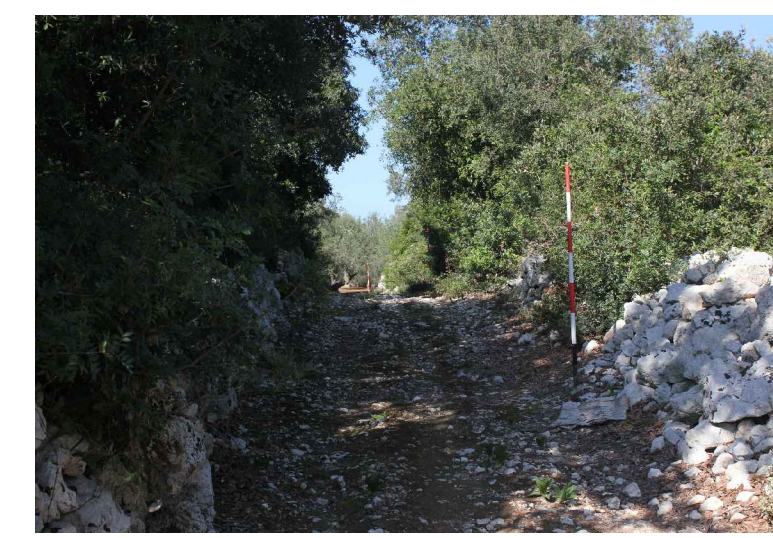
prospetto generale ovest

Muro orientato N-S. Segna il confine fra una strada (a Ovest) e un campo (a Est).
Prospetto Ovest.

La visibilità risulta molto scarsa a causa della fitta vegetazione, ad eccezione del limite Nord, dove si lega ad un muro con andamento E-O (MR107).
Il muro è costituito da pietre di varie dimensioni, accumulate per stratificazione molto disordinata in una tessitura incoerente. Massiccia presenza di pietre di grosse dimensioni, soprattutto alla base e a metà altezza. Lo spigolo settentrionale è ben distinto, costituito da sei grosse pietre sovrapposte. Numerosi tratti risultano in crollo, in particolare a Sud.

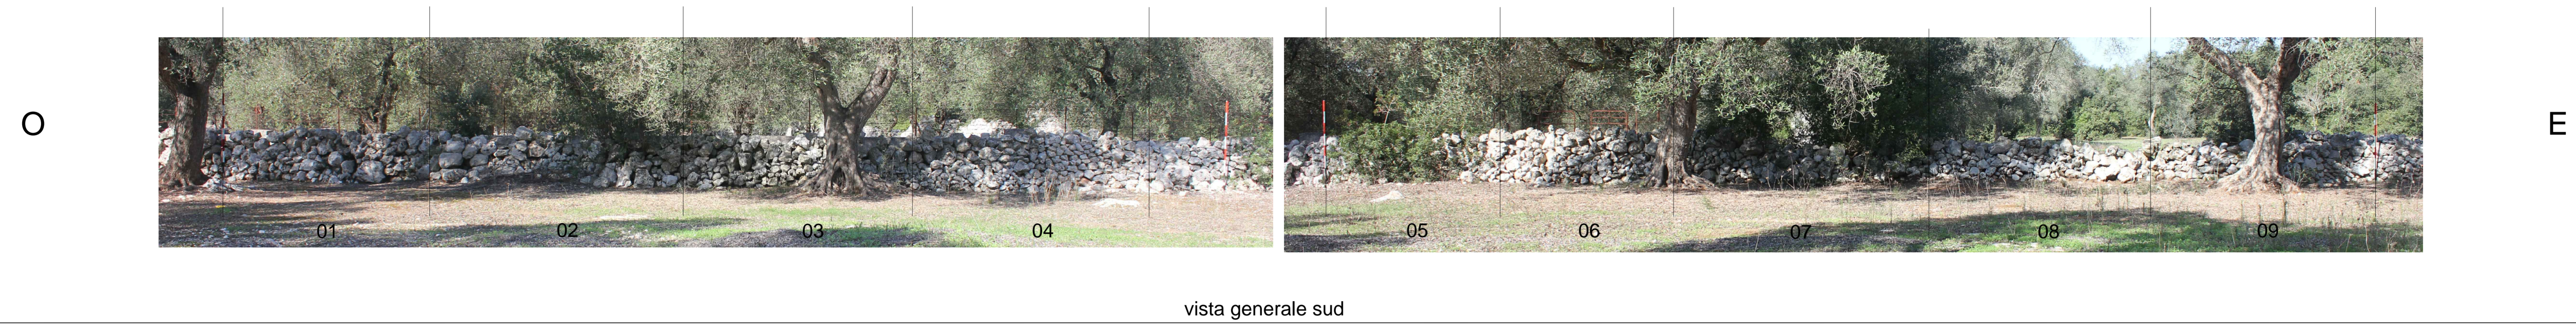
Muro orientato Est Ovest. Entrambi i paramenti del muro risultano ben visibili

Il muro è costituito da pietre di diverse dimensioni irregolari con spigoli non vivi, in maggior parte medie. La tessitura di entrambi i paramenti risulta essere molto disordinata fatta per grossolana stratificazione. Entrambi i paramenti hanno uguale tessitura.

Il paramento S possiede una tessitura molto disordinata fatta per stratificazione grossolana, utilizzando pietre di diverse dimensioni irregolari con spigoli non vivi, in maggior parte medie e grandi, con molto spazio tra i costitutivi. La parte superiore è disomogenea e spesso in crollo, spesso con pietre irregolari di grandi dimensioni. La base in alcuni casi presenta grandi blocchi irregolari. Il muro presenta diverse aree in crollo per la presenza di arbusti addossati o all'interno del paramento.
