PRODOTTORE		TAP		APPENDICE 5 TAVOLA 081 - DOCUMENTAZIONE DEL MURO A SECCO MR50REV	
PROGETTO	TRANS ADRIATIC PIPELINE	SCALE	1:50	Foglio	1 of 1
REDAZIONE	TRANS ADRIATIC PIPELINE	DATA	01/07/2014	REVISIONE	01
PROVA	TRANS ADRIATIC PIPELINE	PROVA	01/07/2014	PROVA	01

TRANSA ADRIATIC PIPELINE ENVIRONMENTAL RESOURCES MANAGEMENT				Appendice 5 Tavola 087 - Documentazione del muro a secco MRSAREV	
Data: 01/08/2024	Autore:	Disegnato:	Verificato:	Scala:	Foglio 1 di 1
Progetto:	Cliente:	Indirizzo:	Località:	Stato:	01

PRODOTTORE		TAP		APPENDICE 5 TAVOLA 088 - DOCUMENTAZIONE DEL MURO A SECCO MR55REV	
PROGETTO	TRANS ADRIATIC PIPELINE	SCALE	1:50	Foglio	1 of 1
REDAZIONE	TRANS ADRIATIC PIPELINE	DATA	01/07/2014	REVISIONE	01
PROVA	TRANS ADRIATIC PIPELINE	PROVA	01/07/2014	PROVA	01
PROVA	TRANS ADRIATIC PIPELINE	PROVA	01/07/2014	PROVA	01

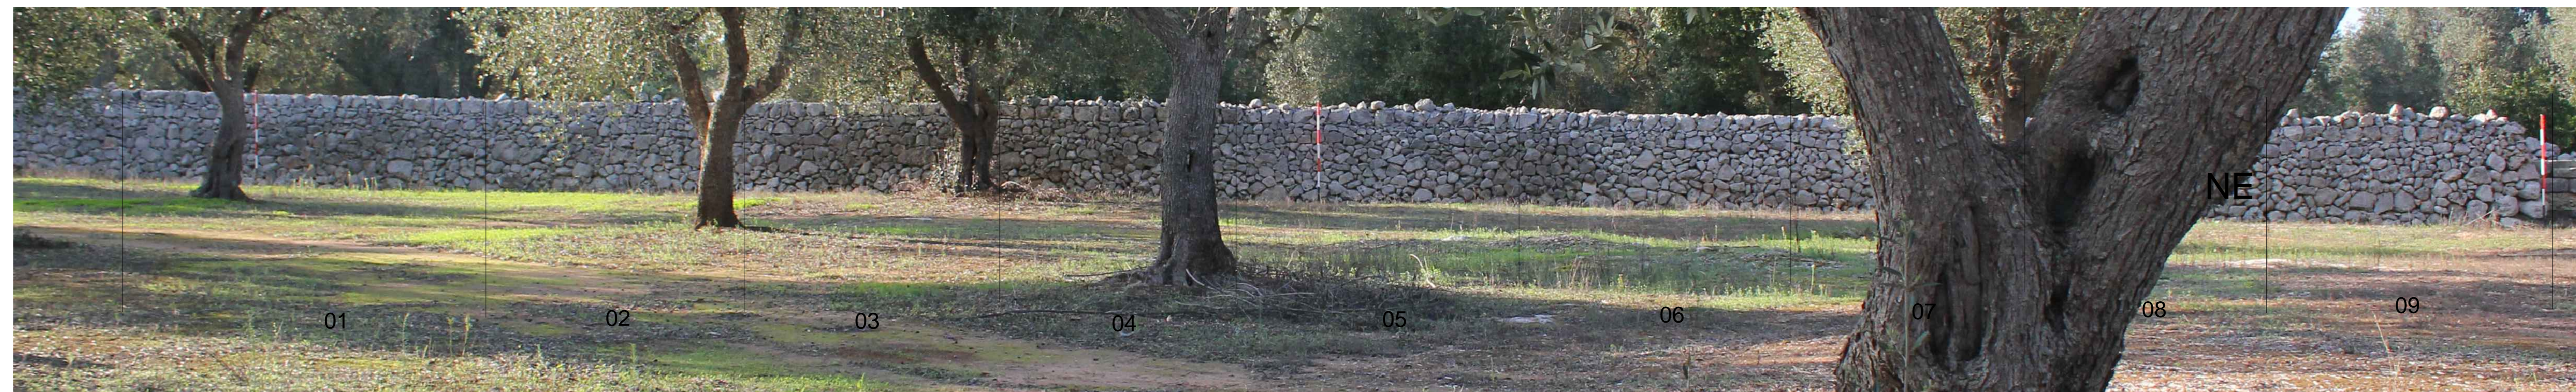
Muro orientato NE-SO, a chiusura di una strada interpodereale (a Nord-Ovest) e un oliveto (a Sud-Est).

Prospetto Sud-Est.

È composto da pietre dalla forma irregolare di varie dimensioni, poggiate su una base formata da grosse pietre, accumulate per stratificazione regolare in tessitura omogenea. Le pietre presentano una faccia ben lisciata. La sommità si presenta ben regolarizzata e preservata, con una cresta formata da pietre di medie dimensioni poste di testa, alloggiate su piccole scaglie e pietre poste di piatto; nel tratto più settentrionale sulla cresta sono poggiate disordinatamente pietre di piccole e medie dimensioni dalla forma irregolare. Il muro si presenta in eccellente stato di conservazione.

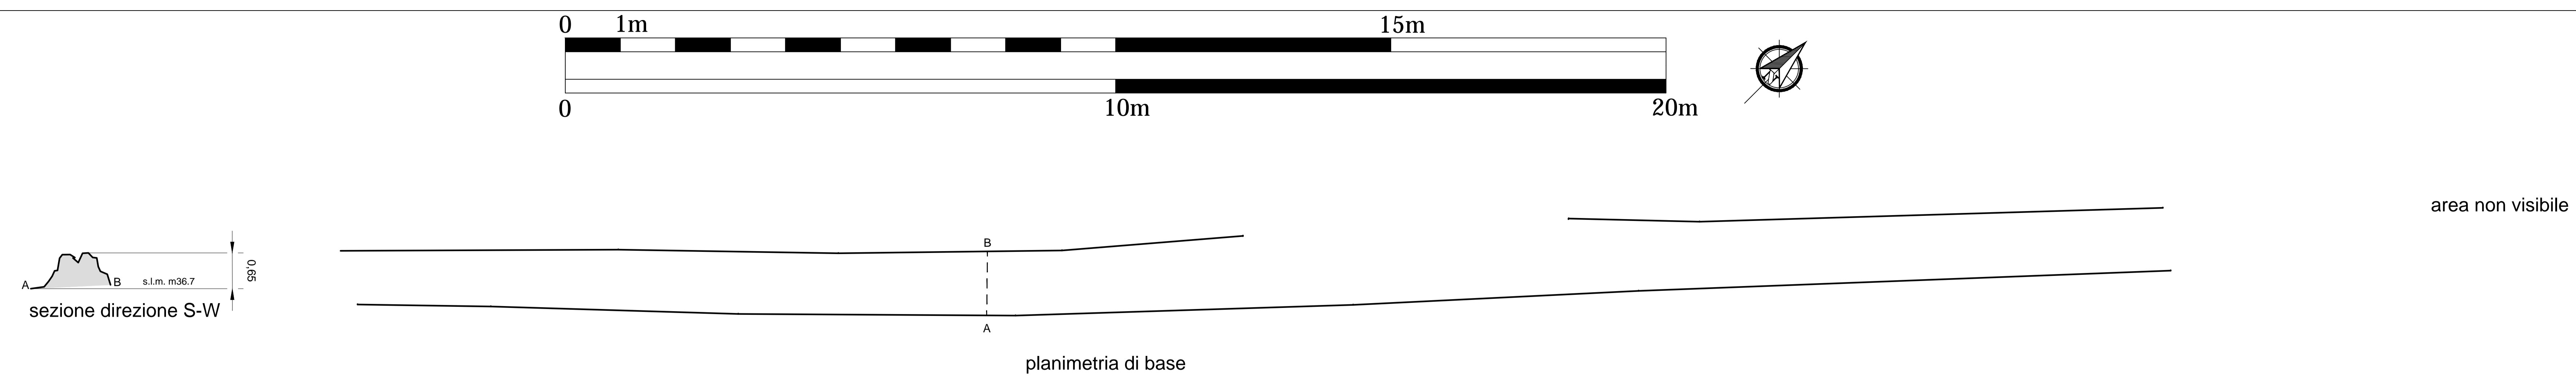
Muro interpodereale orientato NE-SO.

Prospetto Sud-Est.
 Visibilità buona.
 È composto da pietre dalla forma irregolare di varie dimensioni, accumulate per getto in maniera del tutto incoerente.
 Si presenta in pessimo stato di conservazione.
