PRODOTTORE		TAP		APPENDICE 5 TAVOLA 101 - DOCUMENTAZIONE DEL MURO A SECCO MR61REV	
PROGETTO		TRANS ADRIATIC PIPELINE		Foglio 1 of 1	
REDAZIONE		TRANS ADRIATIC PIPELINE		Rev. 01	
AUTORE		ENVIRONMENTAL RESOURCES MANAGEMENT		Data: 2023-11-09

PROGETTO		TRANS ADRIATIC PIPELINE		Appendice 5 Tavola 103 - Documentazione del muro a secco MR67		Foglio: 1 of 1	
NO	19/09/2013	EMERSONE PER PROCEDURA VIA	ESAT	EMER	EMER	Rev.	00
NO	04/01	VALUTAZIONE	EMER	EMER	EMER	Rev.	00
NO						Rev.	
PRODOTTORE		TRANS ADRIATIC PIPELINE		Appendice 5 Tavola 103 - Documentazione del muro a secco MR67		Foglio: 1 of 1	
NO	19/09/2013	EMERSONE PER PROCEDURA VIA	ESAT	EMER	EMER	Rev.	00
NO	04/01	VALUTAZIONE	EMER	EMER	EMER	Rev.	00
NO						Rev.	
PRODOTTORE		TRANS ADRIATIC PIPELINE		Appendice 5 Tavola 103 - Documentazione del muro a secco MR67		Foglio: 1 of 1	
NO	19/09/2013	EMERSONE PER PROCEDURA VIA	ESAT	EMER	EMER	Rev.	00
NO	04/01	VALUTAZIONE	EMER	EMER	EMER	Rev.	00
NO						Rev.

NO	19-09-2015	ESSEDI FOR INFILTRATION	CAPI	8000	400
NO	NO	INDICAZIONE	INDICAZIONE	INDICAZIONE	INDICAZIONE
NO					Trans Adriatic Pipeline
DOCUMENT TITLE					
TRANS ADRIATIC PIPELINE			Appendix 5 Map 104 - Documentation of Drystone MR69		
TRANS ADRIA

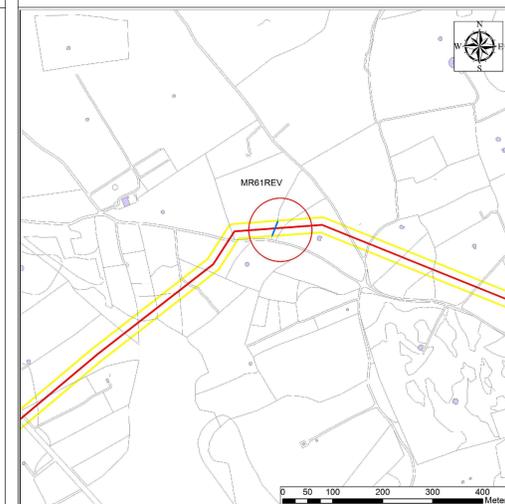
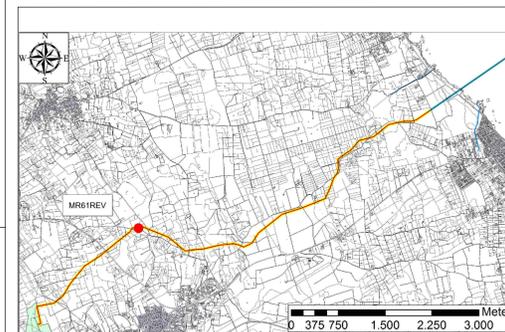
Tipologia 1 - Accumulazione disordinata per getto.

Muro orientato N-S.

Il paramento est non risulta visibile verso Nord per la presenza di alberi ed arbusti. Il resto del muro risulta discretamente visibile anche se per molti metri rintracciabile per pochi centimetri (8-10 cm.) rispetto il piano di calpestio (un solo filare di pietre). Il muro è costituito da pietre di diverse dimensioni irregolari con spigoli non vivi, in maggior parte medie e grandi. La tessitura risulta essere molto disordinata fatta per getto. La zona centrale risulta essere in crollo. Entrambi i paramenti, per le porzioni visibili, hanno uguale tessitura.

Il paramento ovest possiede una tessitura molto disordinata fatta per getto utilizzando pietre di diverse dimensioni irregolari con spigoli non vivi, in maggior parte medie e grandi, con molto spazio tra i costitutivi. La parte superiore è disomogenea e spesso in crollo. La parte iniziale è rintracciabile per pochi centimetri da piano di calpestio (un solo filare di pietre).

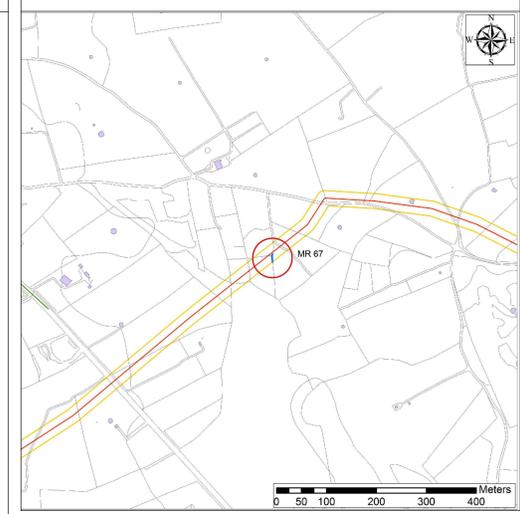
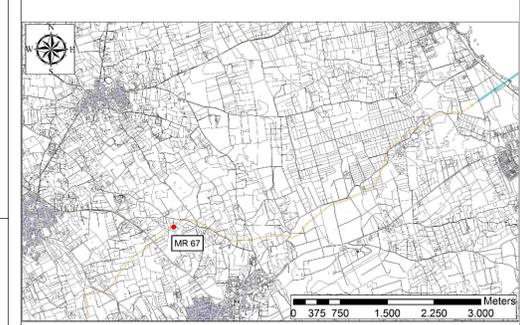
Tipologia 1 - Accumulazione disordinata per getto.

Muro orientato N-S. La visibilità di entrambi i paramenti risulta essere buona. Il muro è molto basso (circa 40cm. visibili uno o due filari) con un andamento incoerente, non lineare. Il muro visibile è costituito da pietre di diverse dimensioni irregolari con spigoli non vivi. La tessitura risulta essere molto disordinata fatta per getto. Il muro risulta essere in crollo per un piccolo tratto centrale. Entrambi i paramenti, hanno uguale tessitura.

Il paramento E possiede una tessitura molto disordinata fatta per getto utilizzando pietre di diverse dimensioni irregolari con spigoli non vivi, con molto spazio tra i costitutivi. La parte superiore è disomogenea e spesso in crollo. La parte finale del muro ad ovest si contraddistingue per la presenza di una grande pietra irregolare. Il muro risulta essere in crollo per un piccolo tratto centrale..

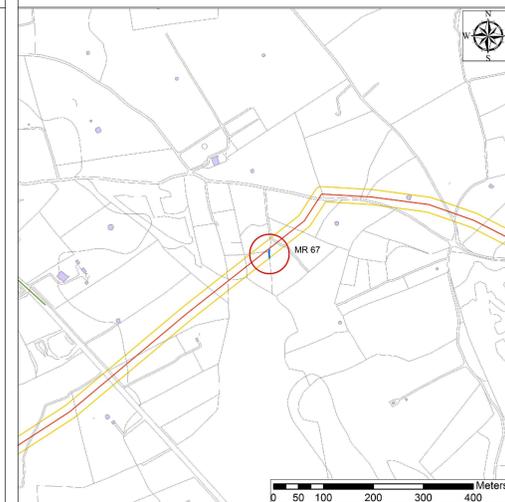
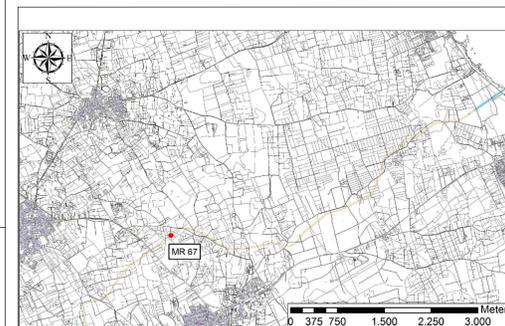
Tipologia 1 - Accumulazione disordinata per getto.

Muro orientato N-S. La visibilità di entrambi i paramenti risulta essere buona. Il muro è molto basso (circa 40cm. visibili uno o due filari) con un andamento incoerente, non lineare. Il muro visibile è costituito da pietre di diverse dimensioni irregolari con spigoli non vivi. La tessitura risulta essere molto disordinata fatta per getto. Il muro risulta essere in crollo per un piccolo tratto centrale. Entrambi i paramenti, hanno uguale tessitura.

Il paramento O possiede una tessitura molto disordinata fatta per getto utilizzando pietre di diverse dimensioni irregolari con spigoli non vivi, con molto spazio tra i costitutivi. La parte superiore è disomogenea e spesso in crollo. La parte finale del muro ad ovest si contraddistingue per la presenza di una grande pietra irregolare. Il muro risulta essere in crollo per un piccolo tratto centrale.

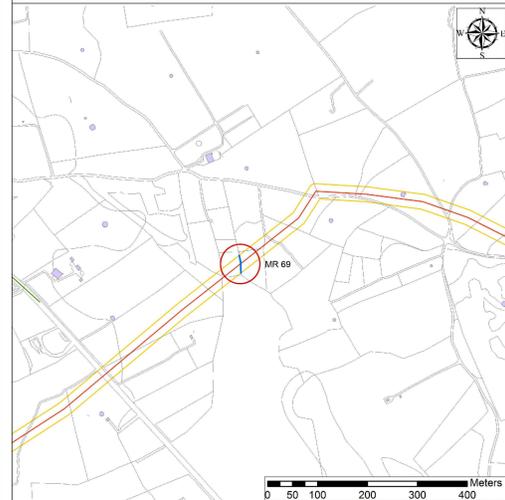
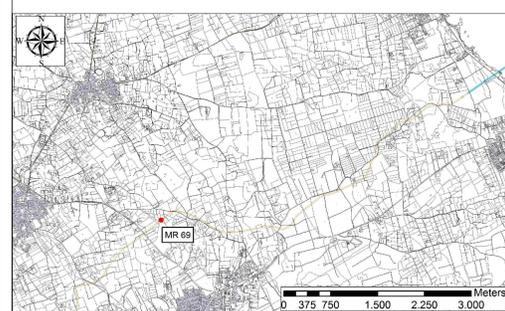
Tipologia 2 - Accumulazione a stratificazione con tessitura molto disordinata.

Muro interpodereale orientato N-S. La visibilità risulta piuttosto scarsa, con ampie porzioni completamente nascoste dalla fitta vegetazione, in particolare nel prospetto Est.

Il muretto è costituito da pietre di varia forma e dimensione accumulate per getto (o piuttosto per stratificazione molto irregolare) direttamente sul banco roccioso, affiorante per ampi tratti, in una tessitura disomogenea e approssimativa.

Lo stato di conservazione è pessimo. Il muro appare in gran parte in crollo, soprattutto nella parte meridionale.

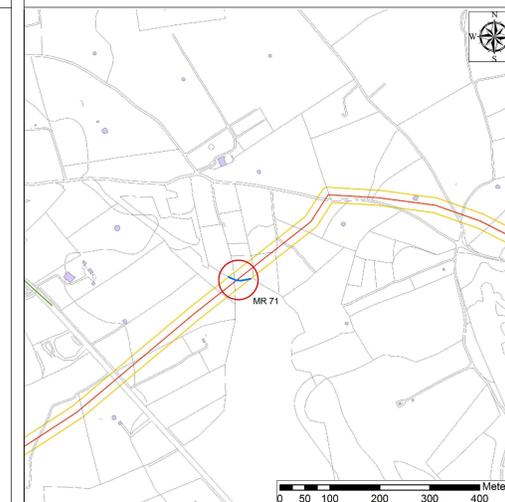
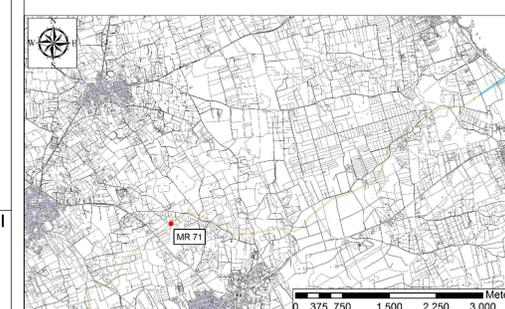
Tipologia 2 - Accumulazione a stratificazione con tessitura molto disordinata.

Muro orientato Est-Ovest. Entrambi i paramenti sono totalmente ricoperti da alberi e arbusti, solo una porzione centrale (circa 13 m.) di entrambi risulta visibile. Il muro è costituito da pietre di diverse dimensioni irregolari con spigoli non vivi, soprattutto di medie dimensioni. La tessitura risulta essere molto disordinata fatta per stratificazione. La porzione di muro visibile sembra lievemente cedere verso ovest. Il rilievo della planimetria è parziale perché effettuato solo sulla porzione di muro riconoscibile. Entrambi i paramenti, hanno uguale tessitura. Il muro risulta tracciato con il GPS solo per una porzione (circa metà) verso Est e ovest a causa della fitta vegetazione.

Il paramento N possiede una tessitura molto disordinata fatta per stratificazione utilizzando pietre di diverse dimensioni irregolari con spigoli non vivi, con molto spazio tra i costitutivi. La parte superiore è disomogenea e spesso in crollo. Verso ovest il muro poggia direttamente sul banco.
