PROGETTO		TRANS ADRIATIC PIPELINE		APPENDICE 5 TAVOLA 124 - DOCUMENTAZIONE DEL MURO A SECCO MR89	
NO	19/09/2013	EMERSONE PER PROCEDURA VIA	CAPI	EMER	EMER
NO	04/04	VALUTAZIONE	EMER	EMER	EMER
NO					
PRODOTTORE		TAP		APPENDICE 5 TAVOLA 124 - DOCUMENTAZIONE DEL MURO A SECCO MR89	
PRODOTTORE		TRANS ADRIATIC PIPELINE		APPENDICE 5 TAVOLA 124 - DOCUMENTAZIONE DEL MURO A SECCO MR89	
PRODOTTORE		ENVIRONMENTAL RESOURCES MANAGEMENT		APPENDICE 5 TAVOLA 124 - DOCUMENTAZIONE DEL MURO A SECCO MR89

PROPRIETA'		TAP		APPENDICE 5 TAVOLA 125 - DOCUMENTAZIONE DEL MURO A SECCO MR91	
PROGETTO	TRANS ADRIATIC PIPELINE	ESSESIONE PER PROCEDURA VAL	DATA	19/09/2013	FOGLIO 1 of 1
PRODOTTORE	TRANS ADRIATIC PIPELINE	ESSESIONE PER PROCEDURA VAL	DATA	19/09/2013	FOGLIO 1 of 1
PRODOTTORE	TRANS ADRIATIC PIPELINE	ESSESIONE PER PROCEDURA VAL	DATA	19/09/2013	FOGLIO 1 of 1

PRODOTTORE		TAP		APPENDICE 5 TAVOLA 126 - DOCUMENTAZIONE DEL MURO A SECCO MR91	
PROGETTO	TRANS ADRIATIC PIPELINE	SCALE	1:50	Foglio	1 of 1
REDAZIONE	TRANS ADRIATIC PIPELINE	DATA	19/09/2013	REVISIONE	00
PROVA	ENVIRONMENTAL RESOURCES MANAGEMENT	PROGETTO	IAL00 - ERM - 643 - Y - TAE - 1000 / 007	REVISIONE	00

PRODOTTORE		TAP		APPENDICE 5 TAVOLA 128 - DOCUM

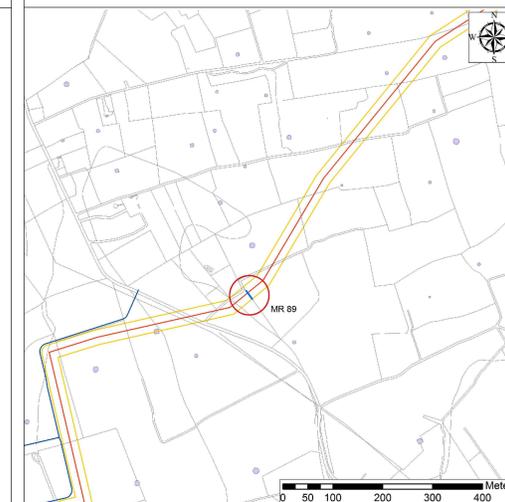
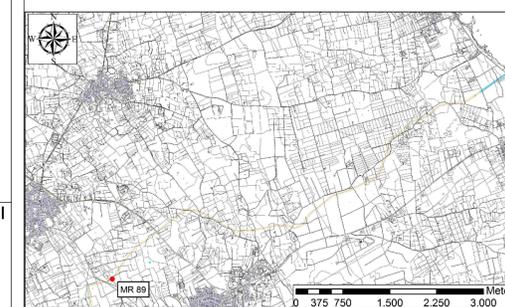
FOTO PARTICOLARI

Il paramento Nord-Est è appena visibile dietro una fitta vegetazione. Risulta costituito da pietre di grandi dimensioni e dalla forma irregolare alla base, sopra le quali sono posate pietre di pezzatura media, accumulate in stratificazione irregolare e approssimativa, secondo una tessitura abbastanza incoerente. Una lacuna nella parte sommitale al centro del tratto visibile permette di vedere il riempimento tra i due paramenti, formato da pietre di piccole dimensioni.

Il paramento Sud-Ovest è costituito da pietre di grandi dimensioni e dalla forma irregolare alla base, sopra le quali sono posate pietre di pezzatura media, accumulate in stratificazione irregolare e approssimativa, secondo una tessitura abbastanza incoerente. La cresta è formata da pietre di dimensioni medio-grandi dalla forma irregolare, a volte leggermente sporgenti oltre il profilo del muro.

Si conserva abbastanza bene nella parte settentrionale, meno bene a Sud, dove la parte sommitale sembra essere crollata o spoliata.

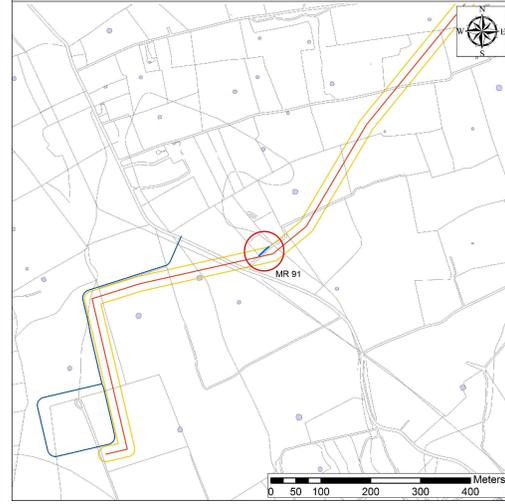
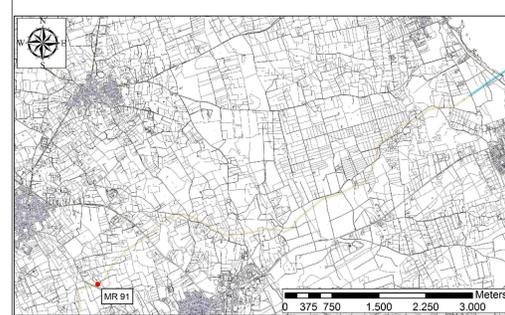
FOTO PARTICOLARI

Il prospetto Nord-Ovest mostra un paramento costituito prevalentemente da grosse pietre dalla forma irregolare poggianti sul banco roccioso affiorante e, in misura minore, da pietre di medie o piccole dimensioni, accumulate secondo una stratificazione irregolare e approssimativa. La tessitura è disomogenea; solo in alcuni punti le pietre più piccole sono utilizzate per chiudere gli spazi. In prossimità del limite nord-orientale si registra la presenza di un accumulo di materiale lapideo eterogeneo, sistemato grossolanamente.

Il muro si presenta in uno stato di conservazione discreto; solo le piccole pietre utilizzate per tamponare gli spazi tra i costitutivi principali sono crollate al suolo; l'unico piccolo crollo si registra al limite sud-occidentale, lungo il prospetto nord.

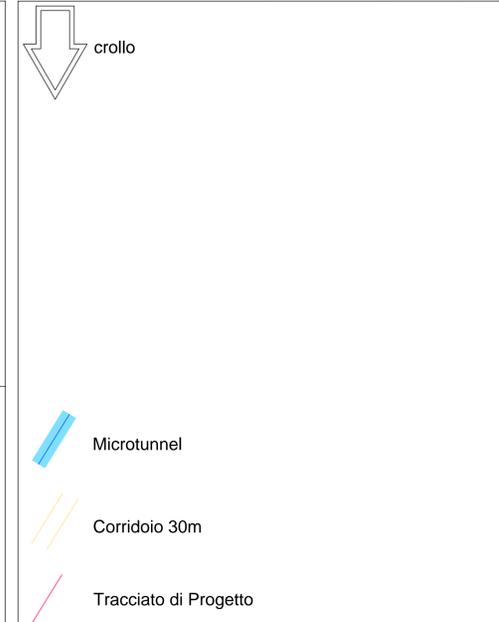
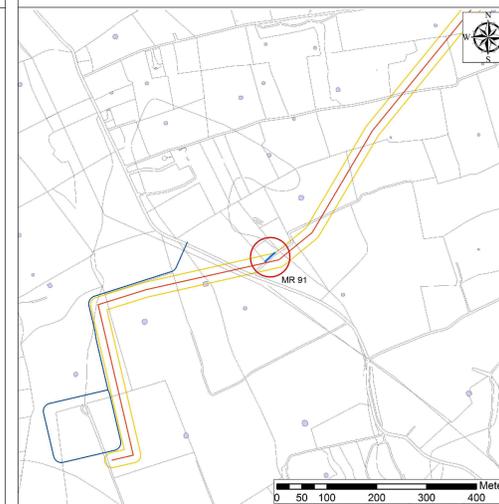
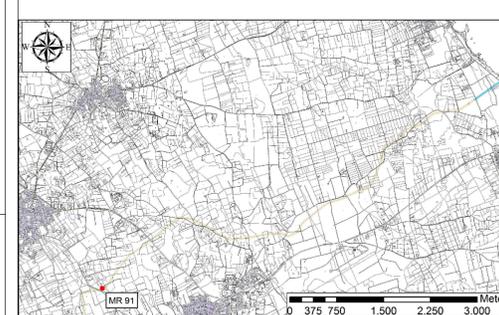
Il prospetto Sud-Est mostra un paramento costituito prevalentemente da grosse pietre dalla forma irregolare poggianti sul banco roccioso affiorante e, in misura minore, da pietre di medie o piccole dimensioni e sparute lastre lapidee, accumulate secondo una stratificazione irregolare e approssimativa. La tessitura è disomogenea; solo in alcuni punti pietre più piccole sono state utilizzate per chiudere gli spazi, ma in gran parte risultano crollate ai piedi del paramento.

Il muro si presenta in uno stato di conservazione discreto; solo le piccole pietre utilizzate per tamponare gli spazi tra i costitutivi principali sono crollate al suolo; l'unico piccolo crollo si registra al limite sud-occidentale, lungo il prospetto nord.

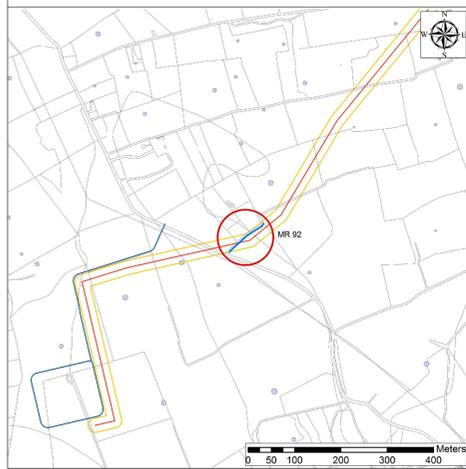
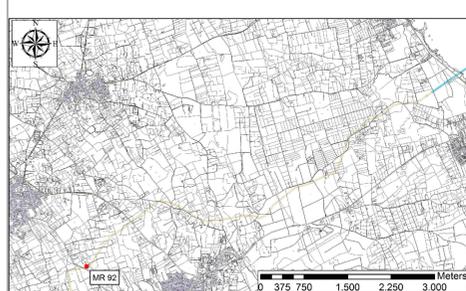
Il prospetto Nord-Ovest, nel breve tratto visibile, è costituito da pietre dalle dimensioni e forme molto variabili, accumulate a getto e parzialmente risistemate, in una tessitura fortemente disomogenea.

Il prospetto Sud-Est, è costituito da pietre dalle dimensioni e forme molto variabili, accumulate a getto e parzialmente risistemate, in una tessitura fortemente disomogenea. Il tratto meglio conservato sembra quello nord-orientale, dove un più cospicuo uso di pietre di piccola pezzatura per tamponare gli spazi conferisce al muro un aspetto più pieno; in questo tratto inoltre si mantiene un abbozzo di cresta, realizzata con una fila centrale di pietre di medie dimensioni affiancate.

Si conserva in cattivo stato; in diversi punti si registrano lacune o crolli dei componenti.
