RILIEVO VOLUMETRICO

PRODOTTORE		TAP		APPENDICE 5 TAVOLA 010 - DOCUMENTAZIONE DEL MURO A SECCO MR05	
PROGETTO	TRANS ADRIATIC PIPELINE	SCALE	1:50	Foglio	1 of 1
REDAZIONE	TRANS ADRIATIC PIPELINE	DATA	19/09/2013	REVISIONE	00
PROVA	TRANS ADRIATIC PIPELINE	PROVA	19/09/2013	PROVA	00
PROVA	TRANS ADRIATIC PIPELINE	PROVA	19/09/2013	PROVA	00

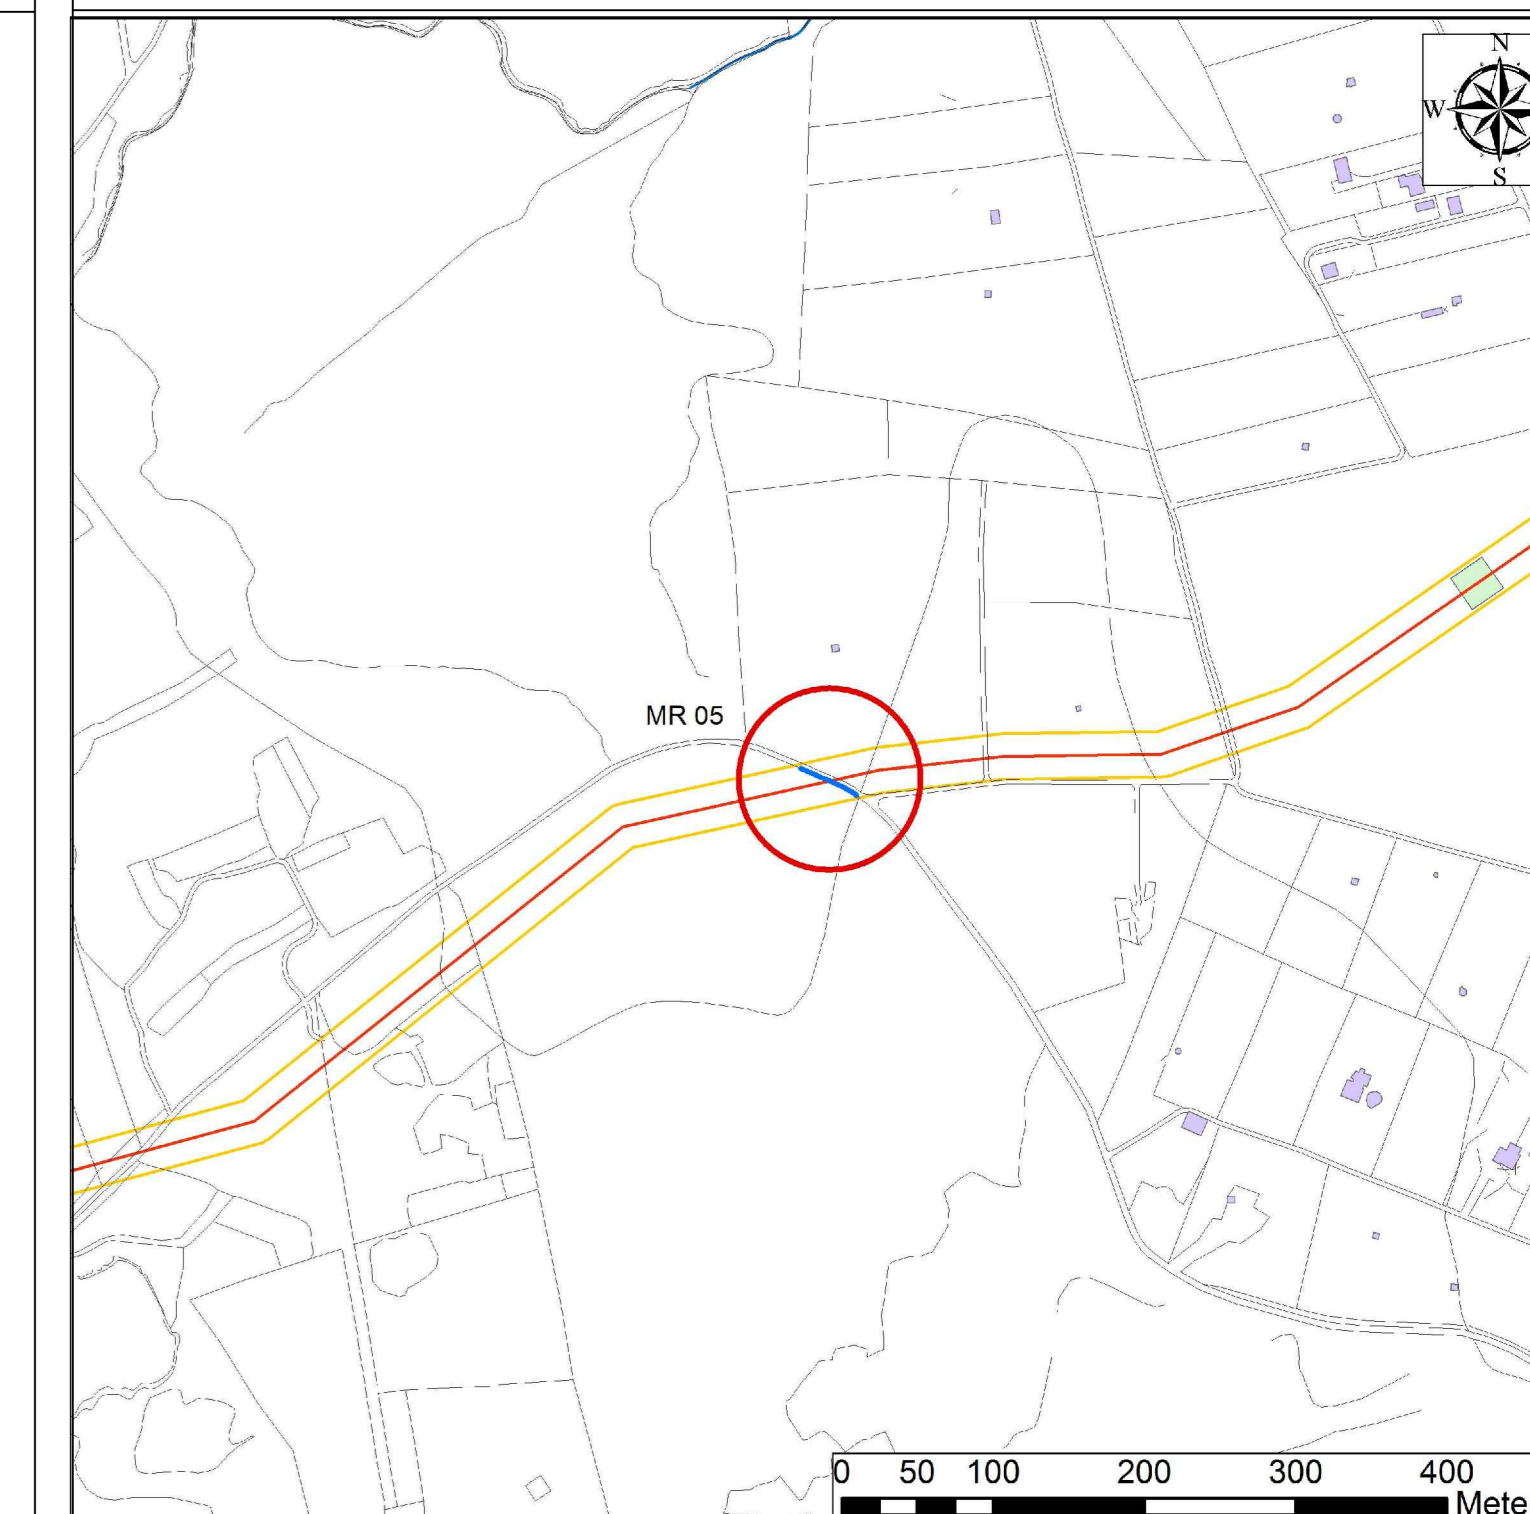
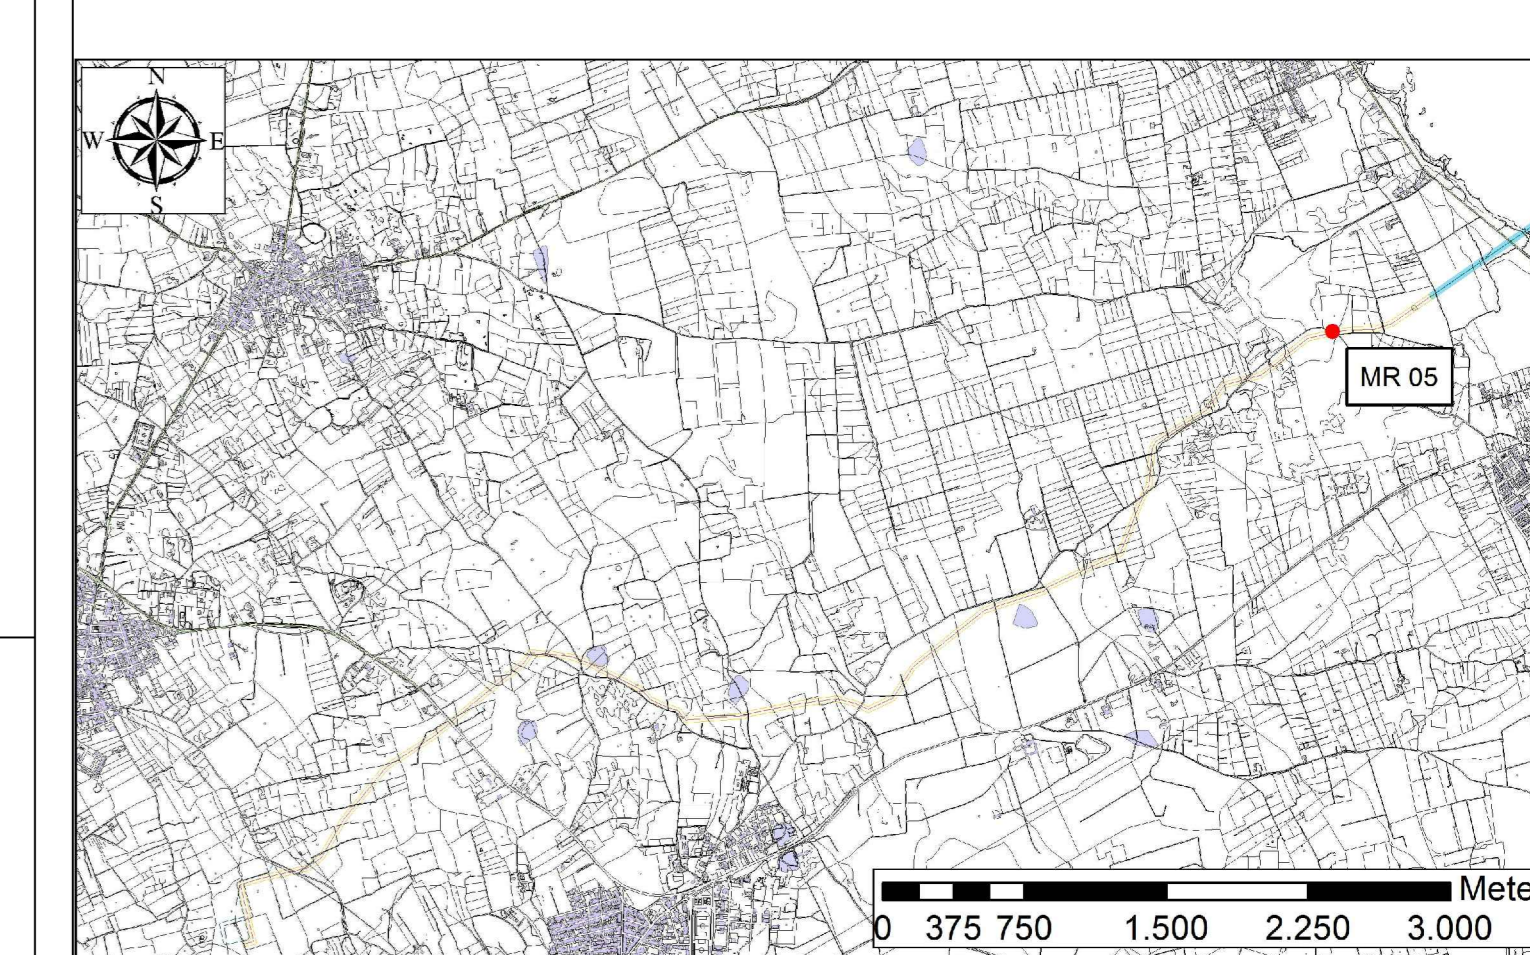
Muro orientato Est-Ovest. Il muro risulta non del tutto visibile a causa di una fitta vegetazione addossata per 9-10 metri al paramento nord verso est, la presenza della strada a nord e di una recinzione a sud rendono impossibile realizzare delle viste generali frontali. Il paramento sud si caratterizza per la presenza di cumuli di pietre, terra, inerti, spazzatura e rovi combusti addossati al muro. Le pietre che compongono entrambi i paramenti sono irregolari senza spigoli vivi, di diverse dimensioni, soprattutto medie e grandi. I paramenti, hanno uguale tessitura. Nel paramento Nord la tessitura risulta essere irregolare, molto disordinata e con molto spazio tra i costitutivi. La parte superiore del paramento risulta essere irregolare e dissestata. Il muro in diversi punti risulta parzialmente in crollo.
