PRODOTTORE		PROGETTISTA		SCALE		FOGLIO	
TRANS ADRIATIC PIPELINE		TAP		Appendice 5 Tavola 011 - Documentazione del muro a secco MR05		Pagina 1 of 1	
Codice Cliente		Codice Progetto		Codice Foglio		Codice Revisione	
001		001		001		001	
Data		Data		Data		Data	
01/10/2015		01/10/2015		01/10/2015		01/10/2015	
Autore		Autore		Autore		Autore	
M. B. G.		M. B. G.		M. B. G.		M. B. G.	
Verificatore		Verificatore		Verificatore		Verificatore	
M. B. G.		M. B. G.		M. B. G.		M. B. G.	
Approvatore		Approvatore		Approvatore		Approvatore	
M. B. G.		M. B. G.		M. B. G.		M. B. G.

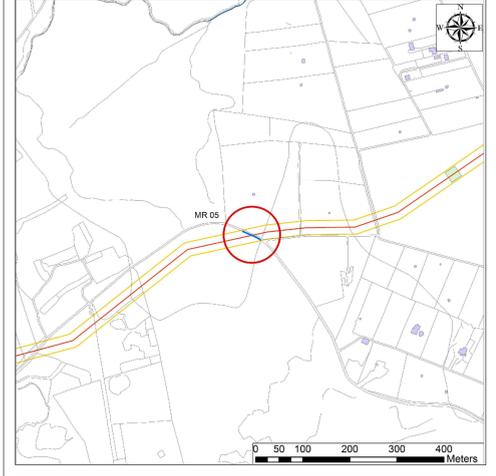
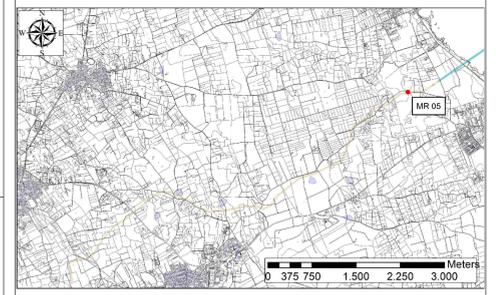
Muro orientato Est-Ovest. Il muro risulta non del tutto visibile a causa di una fitta vegetazione addossata per 9-10 metri al paramento nord verso est, la presenza della strada a nord e di una recinzione a sud rendono impossibile realizzare delle viste generali frontali. Il paramento sud si caratterizza per la presenza di cumuli di pietre, terra, inerti, spazzatura e rovi combusti addossati al muro. Le pietre che compongono entrambi i paramenti sono irregolari senza spigoli vivi, di diverse dimensioni, soprattutto medie e grandi. I paramenti, hanno uguale tessitura. Nel paramento sud la tessitura risulta essere irregolare, molto disordinata e con molto spazio tra i costitutivi. La parte superiore del paramento risulta essere irregolare e dissestata. Il muro in diversi punti risulta parzialmente in crollo.

Tipologia 2 - Accumulazione a stratificazione con tessitura molto disordinata.
