- Microtunnel
- Corridoio 30m
- Tracciato di Progetto

PRODOTTORE		TAP		APPENDICE 5 TAVOLA 015 - DOCUMENTAZIONE DEL MURO A SECCO MR08	
PROGETTO		TRANS ADRIATIC PIPELINE		Foglio: 1 of 1	
AUTORE		ING. ...		Rev. 00	
REDAZIONE		ING. ...		Rev. ...

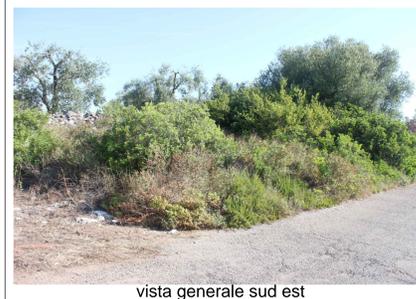
Muro orientato NE-SO. Il paramento sud-est risulta non visibile a causa della presenza di alberi e arbusti addossati al muro. I limiti del muro verso ovest, dove si interseca con il muretto MR10, e nell'angolo a est, non sono visibili a causa della presenza di alberi e arbusti. Una piccola porzione del paramento nord ovest non è visibile per la presenza di grandi lastre in calcare addossate al paramento. Le pietre che compongono il muro sono irregolari senza spigoli vivi di diverse dimensioni. Il rilievo risulta lacunoso in quanto non è stato possibile misurare gli angoli esterni del muro verso SE per la presenza di alberi. Solo il paramento nord-ovest è documentabile. Il paramento Nord-Ovest La tessitura del paramento risulta irregolare, disordinata fatta per stratificazione, con molto spazio tra i costitutivi. La parte inferiore è composta da pietre di pezzatura maggiore irregolari, mentre la parte superiore è disomogenea in parziale crollo, costituita da pietre più piccole rispetto alla restante tessitura del paramento, con molto spazio tra i costitutivi. A sud ovest è presente un accesso, il muro termina in crollo verso est, mentre a ovest il muro è regolarizzato per l'apertura con l'utilizzo di un grande blocco irregolare. Verso nord est il paramento risulta in crollo per la presenza di un albero all'interno del muro.
