RILIEVO VOLUMETRICO

PROGETTO		APPENDICE 5 TAVOLA 017 - DOCUMENTAZIONE DEL MURO A SECCO MR 10	
PROGETTO	TRANS ADRIATIC PIPELINE	SCALE	Foglio 1 of 1
PRODOTTORE	ENVIRONMENTAL RESOURCES MANAGEMENT	DATA	00
PRODOTTORE	TRANS ADRIATIC PIPELINE	DATA	00

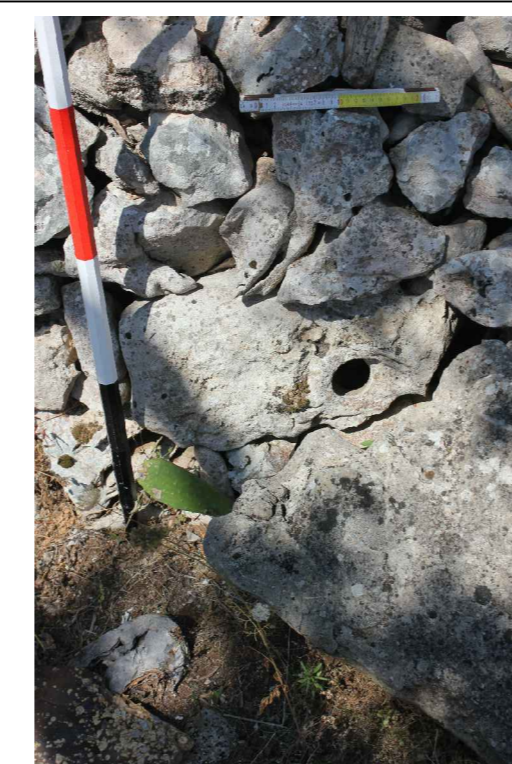
A

Nel basamento del paramento est visibile sono spesso utilizzate pietre di grandi dimensioni irregolari. La tessitura risulta essere irregolare e disordinata con molto spazio tra i costituenti. La parte superiore del paramento è disomogenea e spesso in crollo. Nella tessitura del paramento est si segnala la presenza di un blocco irregolare (riutilizzato) con un foro circolare di 7 cm. di diametro, uguale per forma e dimensione ad un foro ritrovato nel banco di calcare affiorante davanti al muro (verso est) al centro di due tagli paralleli regolari (carraia?) che si restringono verso sudovest in direzione del foro. Questi tagli probabilmente attribuibili a carraie si segnalano in altri punti dell'area, ma senza il foro circolare.
