RILIEVO VOLUMETRICO

PRODOTTORE		TAP		APPENDICE 5 TAVOLA 054 - DOCUMENTAZIONE DEL MURO A SECCO MR31	
PROGETTO	TRANS ADRIATIC PIPELINE	SCALE		Foglio	1 of 1
REDAZIONE	TRANS ADRIATIC PIPELINE	DATA	14/09/2013	REVISIONE	00
PROVA	ENVIRONMENTAL RESOURCES MANAGEMENT	PROGETTO	ERM - 643 - Y - TAE - 1000 / 007	REVISIONE

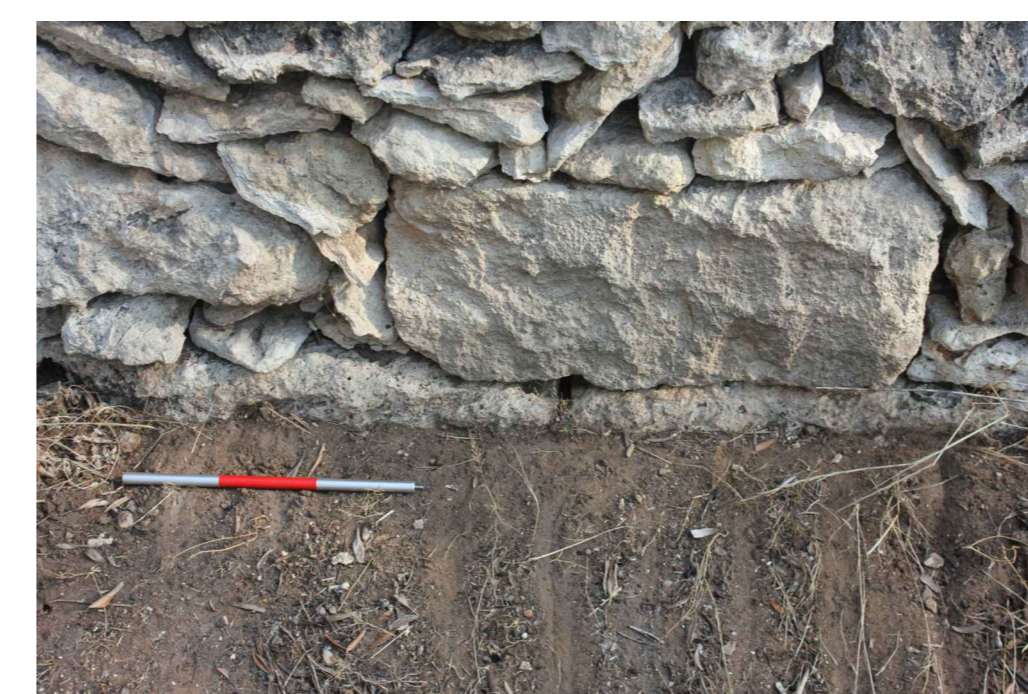
A

Muro orientato Est-Ovest Il muro risulta essere abbastanza visibile, solo in alcune piccole aree di entrambi i paramenti sono presenti arbusti addossati, parte del muro finale verso est non risulta rilevabile per la presenza di un grande albero. Le pietre che compongono la struttura muraria sono molto eterogenee, in maggior parte lastre litiche di piccole e medie dimensioni, a cui si alternano pietre irregolari senza spigoli vivi e blocchi quadrati.(70-80x30 cm.). Entrambi i paramenti, hanno uguale tessitura.

Il paramento sud possiede una tessitura abbastanza ordinata fatta per stratificazione, composta da pietre molto eterogenee, in maggior parte lastre litiche di piccole e medie dimensioni, a cui si alternano pietre irregolari senza spigoli vivi e blocchi quadrati.(70-80x30 cm.), con poco spazio tra i costitutivi. Le lastre litiche che compongono in maggior parte il paramento sono allettate di piatto o in posizione obliqua. La parte superiore del muro risulta essere molto omogenea ma in crollo in più punti. Il paramento si appoggia su di un precedente muro in opera quadrata composto da blocchi squadri ben lavorati, allettati di faccia, leggibile in alcuni punti a livello di fondazione, su cui si imposta un filare continuo di blocchi rintracciabile per tutta la lunghezza del muro su entrambi i paramenti. Due strutture semicircolari affiancate si poggiano al paramento nord in direzione est. La loro altezza è inferiore rispetto al muro, la tessitura risulta essere irregolare disordinata con molto spazio tra i costitutivi di forma irregolare e senza spigoli vivi. Le due strutture sono entrambe riempite da pietrisco. Nel buffer rientra solo parte di una delle due strutture non rilevabile per la presenza di un albero addossato. Il muro risulta in crollo verso est. Blocchi squadri simili per dimensioni e forma sono stati utilizzati per la costruzione di una fontana e una piccola struttura quadrangolare, inoltre in tutta l'area si segnala la presenza degli stessi blocchi riutilizzati.
