RILIEVO VOLUMETRICO

PROGETTISTA	CONSULENZA	REDAZIONE	VERIFICA	APPROVAZIONE
TRANSA ADRIATIC PIPELINE EMERSON VIA PROCELANOVA VIA 00144 ROMA 06/47810000				
APPENDICE 5 Tavola 055 - Documentazione del muro a secco MR32REV Foglio 1 di 1				
TRANSA ADRIATIC PIPELINE Via Marmora, 1000 - 00144 Roma		VALORI ERIM - 643 - Y - TAE - 1000 / 4197 01		
ENVIRONMENTAL RESOURCES MANAGEMENT

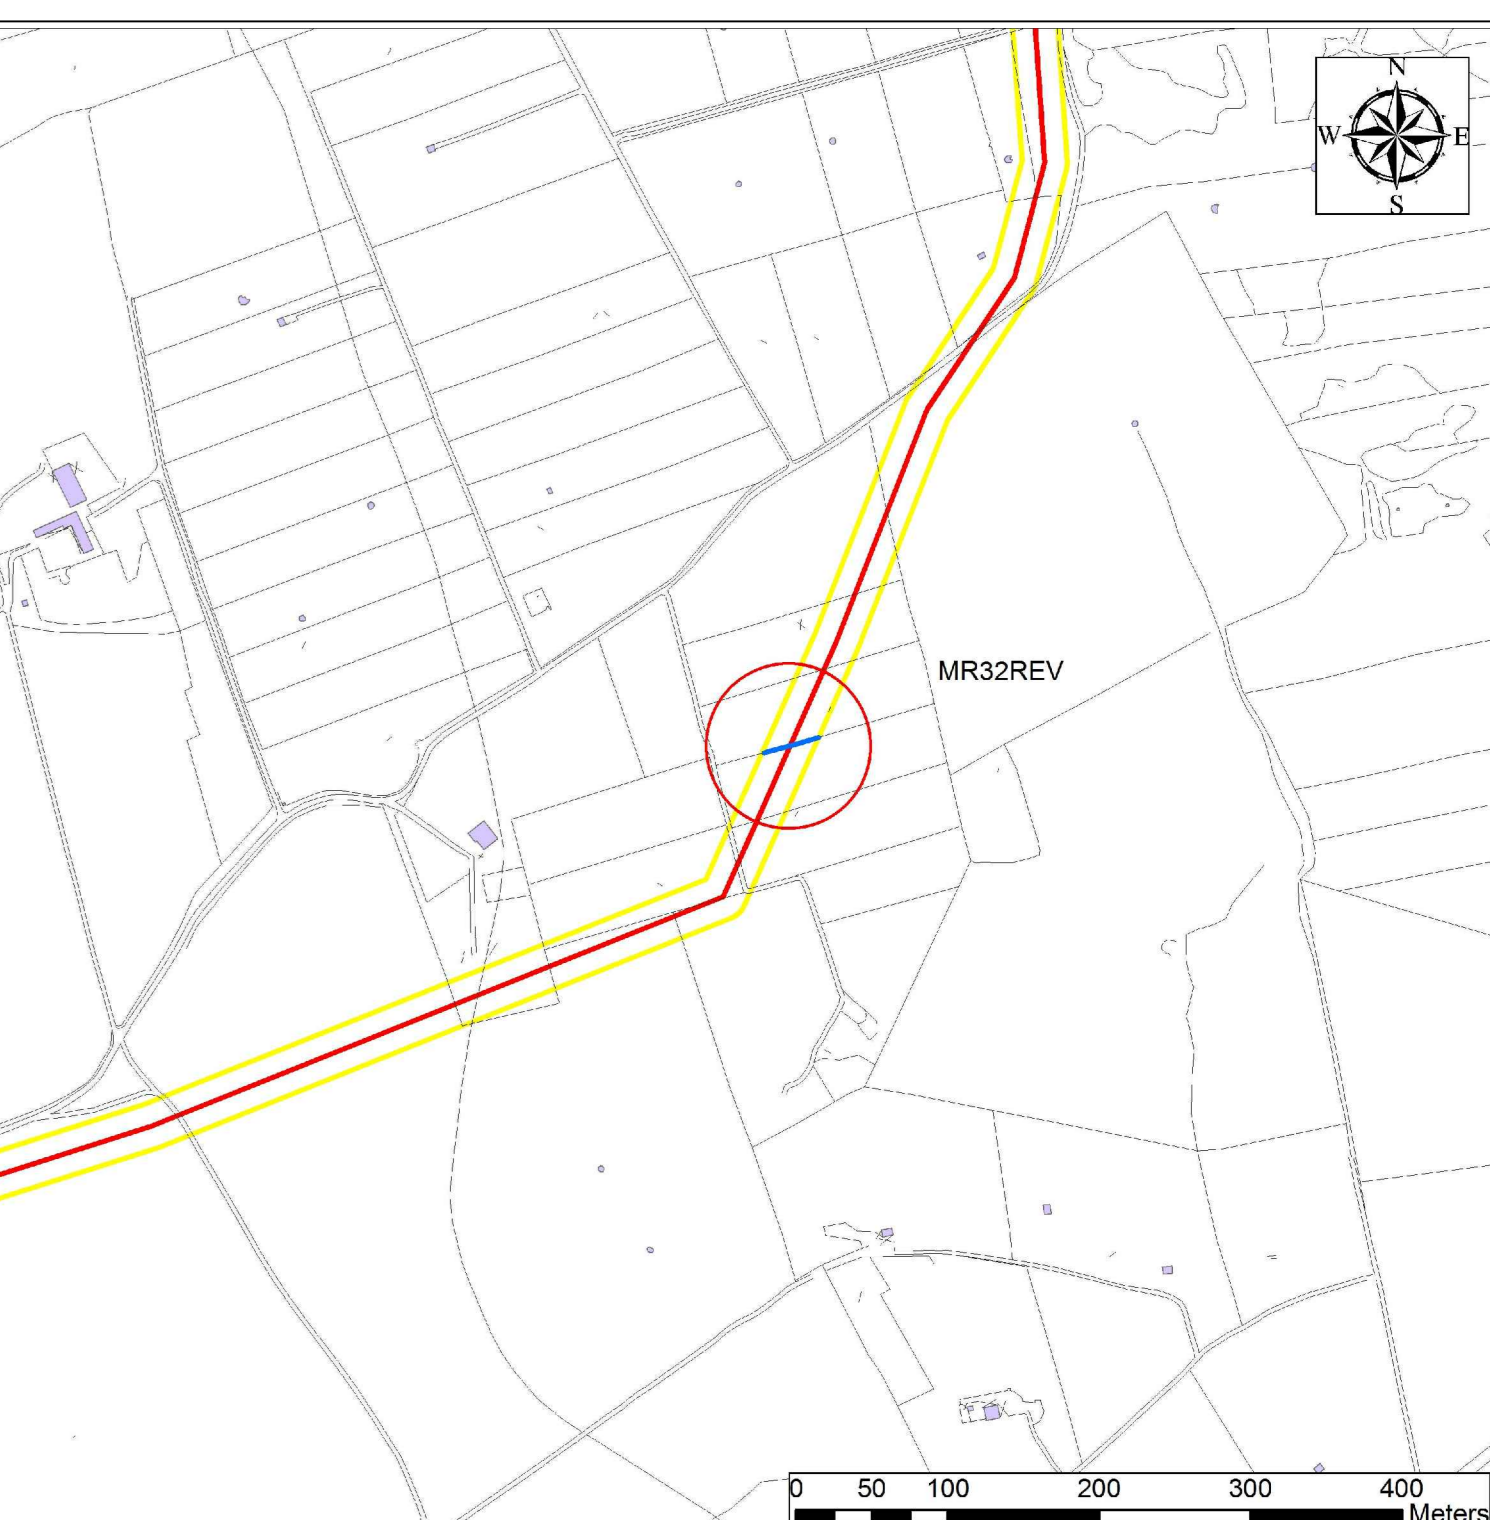
Tipologia 6 - Accumulazione a stratificazione con blocchi squadri inseriti.

Muro orientato EstOvest. Entrambi i paramenti risultano ben visibili, tranne per un tratto di 2-3 metri, verso est per la presenza di un albero addossato. Le pietre che compongono il muro sono molto eterogenee, in maggior parte lastre litiche di piccole e medie dimensioni, a cui si alternano pietre irregolari senza spigoli vivi e blocchi quadrati.(70-80x20 cm.). La tessitura di entrambi i paramenti risulta essere abbastanza disordinata fatta per stratificazione. Il muro verso ovest è in crollo. Entrambi i paramenti hanno uguale tessitura.

Il paramento nord possiede una tessitura disordinata fatta per stratificazione utilizzando pietre di diversa forma e pezzatura, in maggior parte lastre litiche di piccole e medie dimensioni allettate oblique o di taglio, a cui si alternano pietre irregolari senza spigoli vivi e blocchi quadrati.(70-80x30 cm.), con molto spazio tra i costitutivi. La parte superiore è disomogenea e spesso in crollo, in molti punti caratterizzata da lastre in calcare allettate obliquamente o blocchi più grandi squadri grezzamente (70x20), inoltre sono stati individuati due blocchi squadri con canaletta centrale a sezione semicircolare o rettangolare. Il muro verso est è interessato da una tamponatura composta da tre filari sovrapposti di blocchi squadri (70-80x20 cm) riutilizzati, non in situ, allettati di faccia con molto spazio tra i costitutivi, con una volumetria molto inferiore rispetto al restante muro. Al disopra dei blocchi sono appoggiate in modo disordinato alcune pietre di media pezzatura irregolari. Il muro verso ovest è in crollo.
