RILIEVO VOLUMETRICO

PROGETTO		TRANS ADRIATIC PIPELINE		Appendice 5 Tavola 069 - Documentazione del muro a secco MR42	
PRODOTTORE		TRANS ADRIATIC PIPELINE		Foglio: 1 of 1	
AUTORE		TRANS ADRIATIC PIPELINE		Rev. 01	
REDAZIONE		TRANS ADRIATIC PIPELINE		Rev. 01	
VERIFICA		TRANS ADRIATIC PIPELINE		Rev. 01	
APPROVAZIONE		TRANS ADRIATIC PIPELINE		Rev. 01	
AUTORE		TRANS ADRIATIC PIPELINE		Rev. 01	
REDAZIONE		TRANS ADRIATIC PIPELINE		Rev. 01	
VERIFICA		TRANS ADRIATIC PIPELINE		Rev. 01	
APPROVAZIONE		TRANS ADRIATIC PIPELINE		Rev. 01

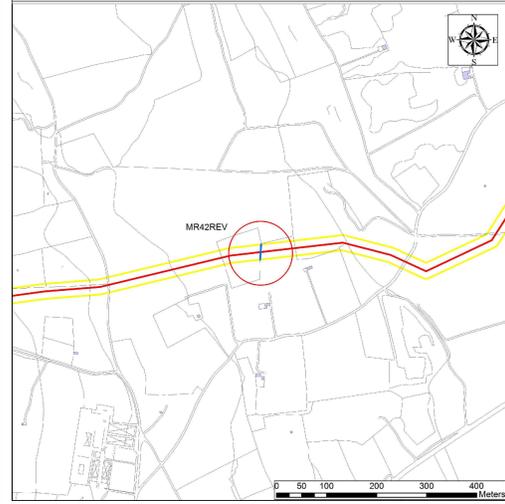
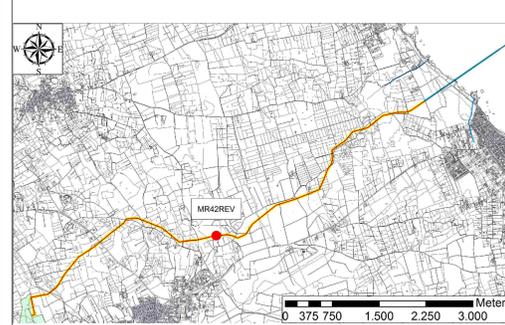
Muro interpodereale orientato N-S. La visibilità del prospetto Est è parzialmente compromessa dalla vegetazione; buona quella del prospetto Ovest.

Il prospetto Est è molto compromesso: l'unica parte apparentemente integra è l'estremità Nord. In questo tratto è costituito da pietre di media pezzatura, accumulate per stratificazione in maniera irregolare, con una cresta costituita da pietre di maggiori dimensioni. Non è chiaro se la restante parte del paramento orientale sia in crollo o realizzata mediante accumulazione per getto.

Lo stato di conservazione è pessimo per tutto il paramento Est; quello occidentale è meglio preservato, tranne che nella parte meridionale dove vi è un grosso crollo e la tessitura risulta seriamente compromessa.

Tipologia 2 - Accumulazione a stratificazione con tessitura molto disordinata.
