RILIEVO VOLUMETRICO

prospetto di dettaglio ovest

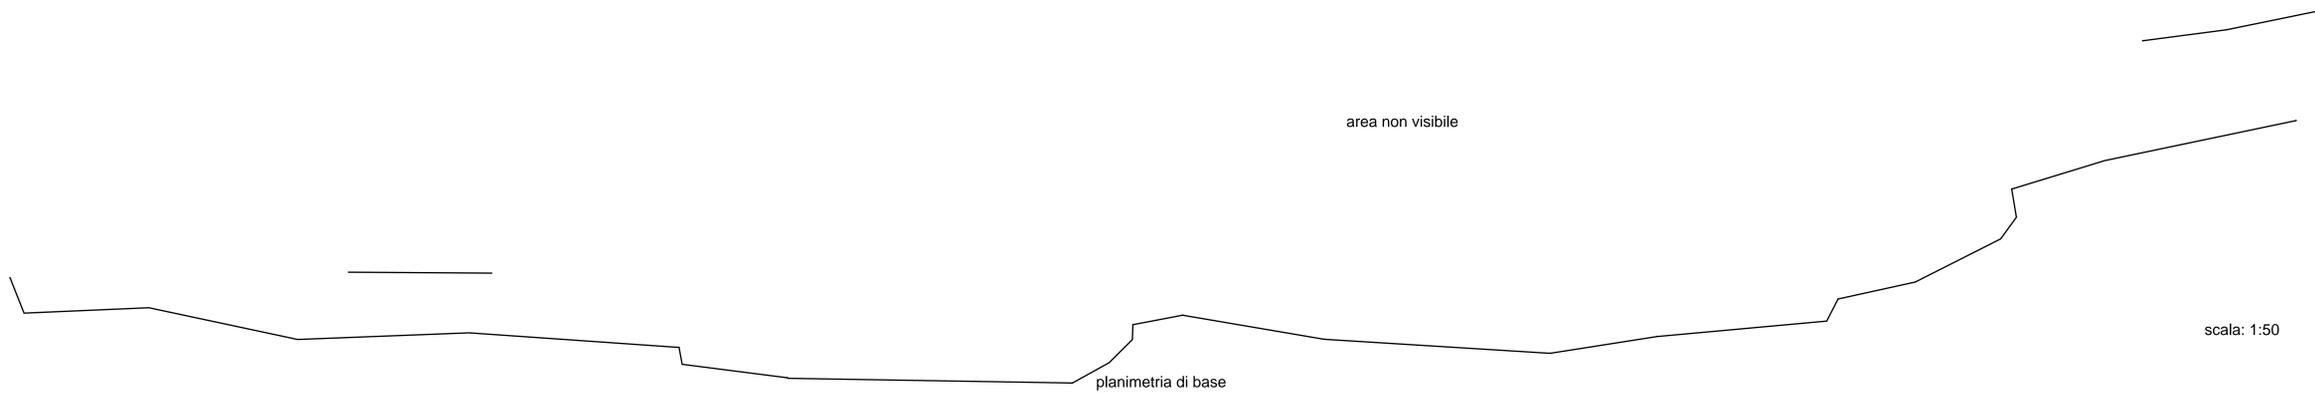
Muro orientato N-S. Segna il confine fra una strada (a Ovest) e un campo (a Est).

La visibilità risulta molto scarsa a causa della fitta vegetazione, ad eccezione del limite Nord, dove si lega ad un muro con andamento E-O (MR107).

Il muro è costituito da pietre di varie dimensioni, accumulate per stratificazione molto disordinata in una tessitura incoerente. Massiccia presenza di pietre di grosse dimensioni, soprattutto alla base e a metà altezza. Lo spigolo settentrionale è ben distinto, costituito da sei grosse pietre sovrapposte. Numerosi tratti risultano in crollo, in particolare a Sud.
